# 子吉川水系河川整備計画 〔大臣管理区間〕の点検

## ～事業の進捗状況～

平成27年 1月27日  
国土交通省 東北地方整備局

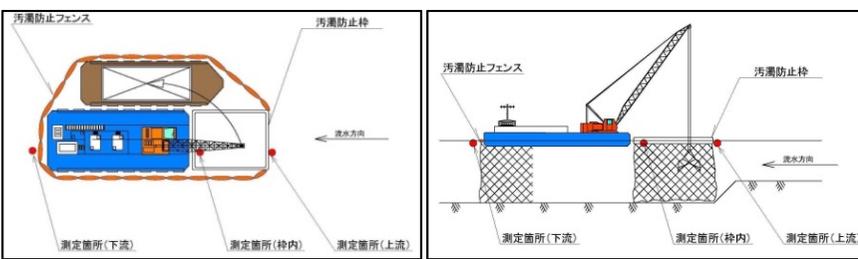
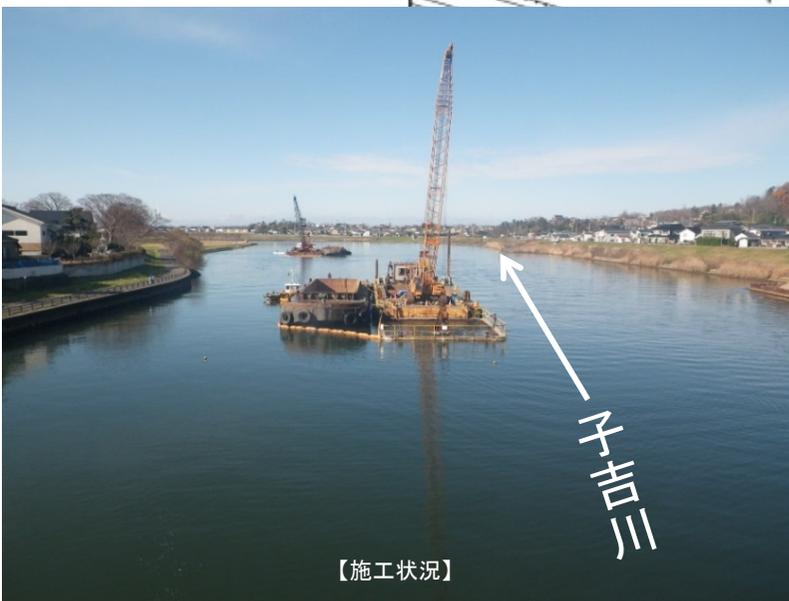
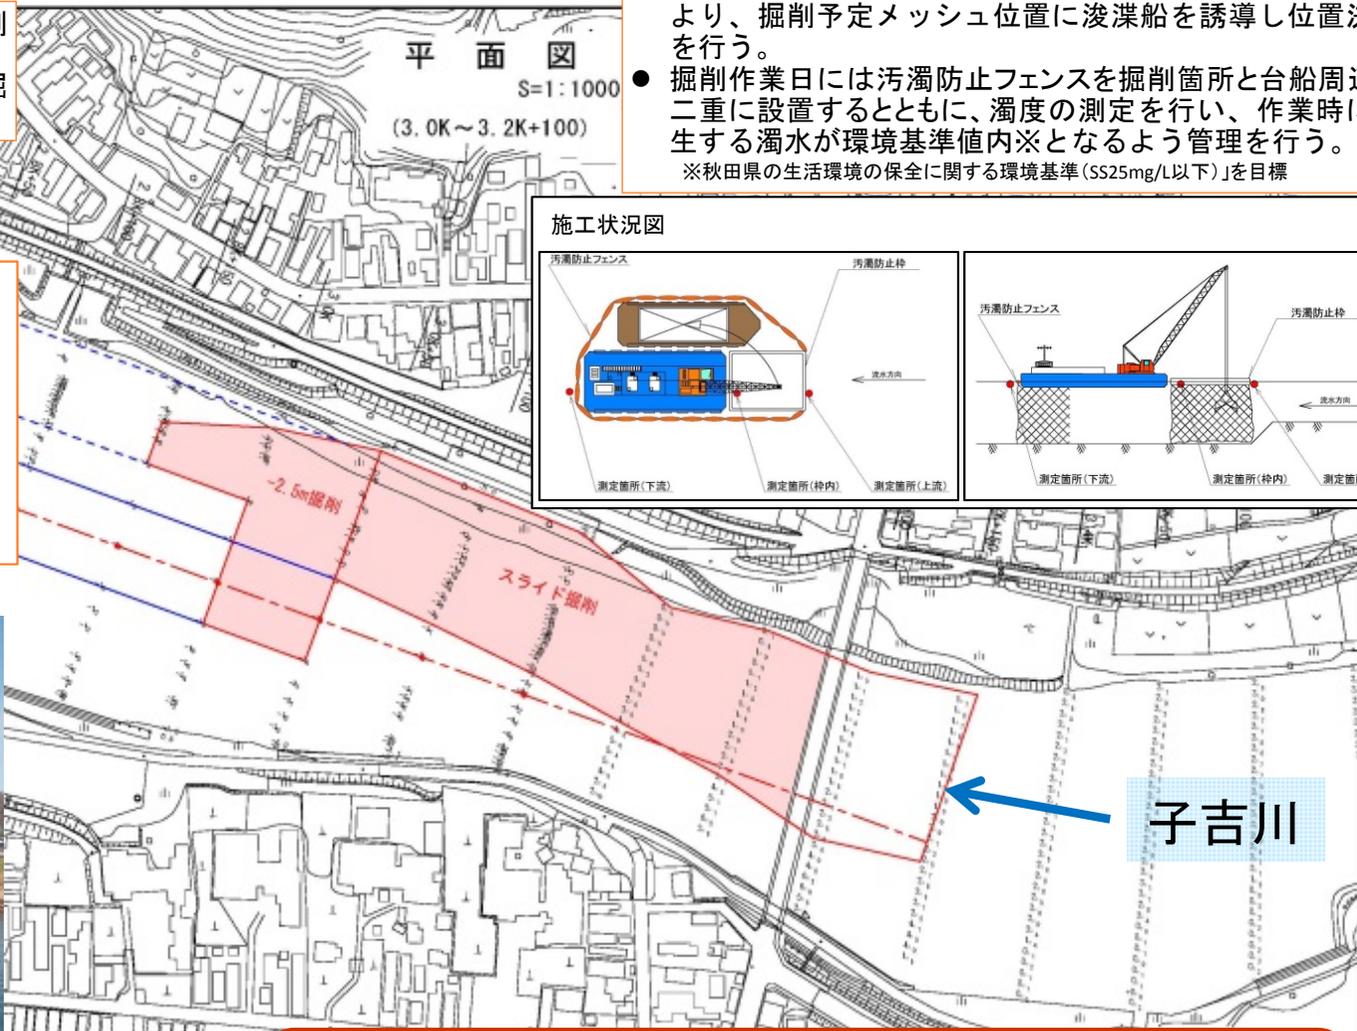
施工状況図

- 今年度、3.2k付近(湾曲部)について、現況河道の安定形状を尊重した掘削を実施しています。
- 石脇地区下流では、モニタリングにより河道掘削後に再堆積が生じている箇所が確認されています。
- 今後もモニタリングを継続し、堆積速度が抑制されるよう配慮した掘削形状にて河道掘削を実施します。

- 今年度、湾曲の内岸側を掘削している3.2k断面では、掘削後の再堆積が想定される。
- そのため、現況河道の安定形状を尊重した「スライド掘削」を実施することで堆積速度の抑制を図る。

今回スライド掘削を実施した箇所については、縦断距離を50mとした横断測量を実施し、モニタリングを継続していく。石脇地区の河道掘削が完了後さらに上流部へ河道掘削を進捗するにあたり、再堆積が想定される箇所については、スライド掘削の効果の検証を踏まえ、適切な掘削形状・方法について検討する。

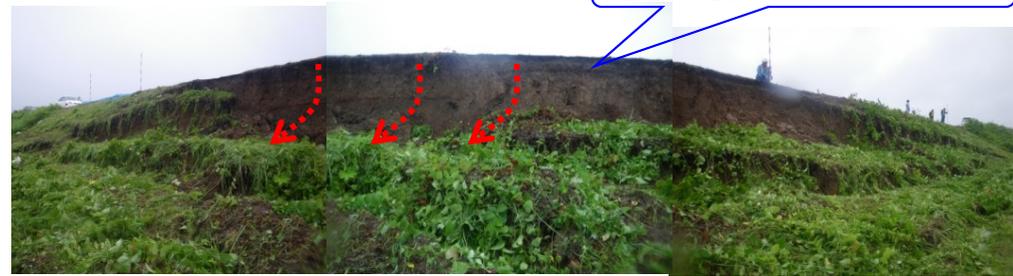
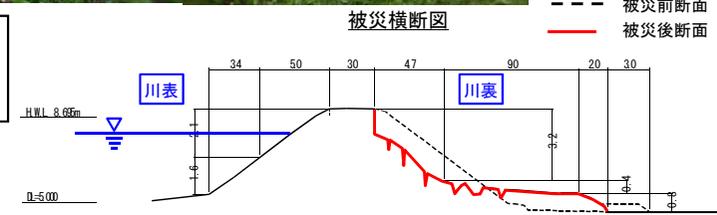
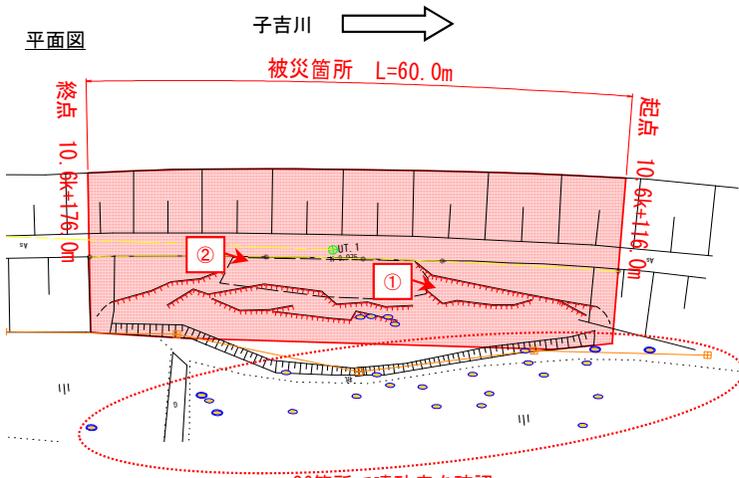
■H25.7出水被害状況(右岸10.8k付近)

平成25年7月11日洪水で発生した右岸10.8k付近、右岸11.2k付近、右岸11.6k付近の堤防川裏法すべりは、被災箇所にもっとも近い宮内地点では堤内地盤高を超える水位が56時間に及び、右岸10.8k付近では延長60mの川裏法すべりと漏水による噴砂痕が26箇所確認されています。

被災箇所  
右岸10.6k+116.0m~10.6k+176.0m(荒町地区)  
川裏法すべり L=60m

- 堤防技術研究委員会(学識経験者、国土技術政策総合研究所、土木研究所)を活用し、平成25年7月洪水で被災した箇所の現地調査及び検討会を実施しています。
- 法尻付近が間隙水圧により強度低下し漏水・噴砂が発生した後、次第に法面が天端まで崩れ、拡大したと推定されています。

- ①記録的な降雨量と洪水継続時間  
被災発生前の7月3日～10日に約200mmの降雨があり、更に11日～13日に200mmの降雨が重なった。堤内地盤より水位が高い状態が延べ56時間続いた。
- ②間隙水圧による堤体土の強度低下  
水位上昇により徐々に堤体に浸透し、飽和状態になるとともに間隙水圧が発生し、徐々に堤体の強度が低下したと思われる。
- ③基盤漏水及び堤体漏水による法尻部の強度低下  
法尻部及び堤内には漏水跡・噴砂痕が散在している。
- ④裏法崩れの発生  
上記①、②、③の現象により、堤体および法尻部の強度低下が生じ、延長60mの裏法崩れが発生した。

本復旧工法は、止水矢板+護岸+切返し盛土工法とし、施工は平成26年度に実施済み。

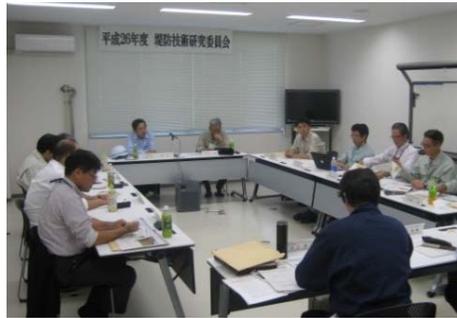
検討会状況

- ①被災メカニズム  
・パイピング破壊とすべり破壊の両方が生じたと考えられる。
- ②堤防の弱部絞り込みにあたってのポイント  
・被災箇所に加えて無被災箇所の状況についても把握し比較することで今後につながる考えられる。

既往の詳細点検箇所について、被災箇所と類似する土質状況がないか照査を行う。
