工事事故の防止に向けて

～平成28年度発生 of 工事事故の概要と

事故原因等を踏まえた対策～

東北地方整備局 企画部

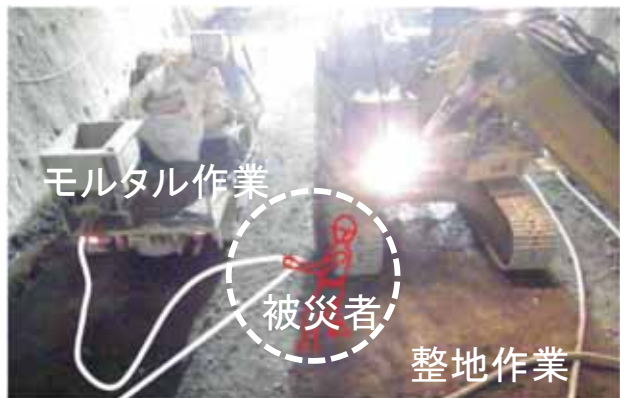
作業場所が重複 (モルタル作業と整地作業)

モルタル作業 整地作業

左側箱抜き部ロックボルトのモルタル注入作業を実施しようとしていた。

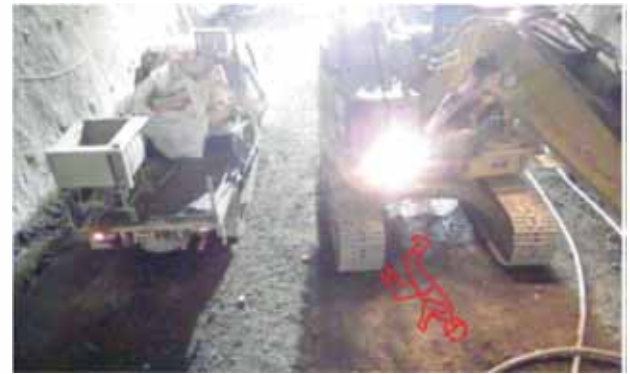
モルタル作業 整地作業

バックホウオペレーターはその坑夫に気づかず足を轢いた。

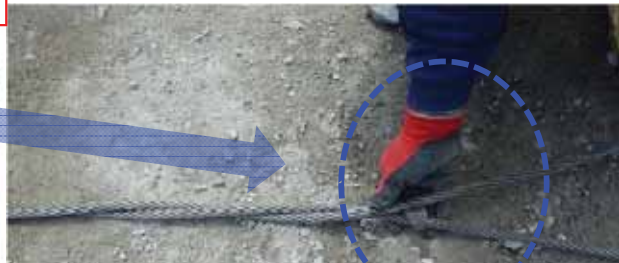
事故発生概要
クローラータワークレーンで橋脚の内型枠を吊り上げる作業中に、被災者が無意識にワイヤーロープに手をかけたまま巻き上げの合図を行った。その際、ワイヤーロープに撚りが生じ巻き付いたワイヤーロープに右手中指を挟まれ負傷した。

ロープに指をおいたまま吊り上げを行なったため、指がロープに挟まれた

- 被災者(合図者)が玉掛けワイヤーに無意識に触っていた。
- クレーン吊り上げ時の合図者の位置が、作業手順書に明記されていなかった。
- 玉掛けワイヤーロープの「撚りによる巻き付け」が想定できなかった。

- 合図者は、玉掛けワイヤーから離れた位置で合図を行い、クレーンオペレーターは、クレーンカメラで合図者の位置を確認し、巻き上げを行う。
- 「撚りによる巻き付け」が発生しない治具を使用する。
- 「撚りによる巻き付け」が発生するメカニズムについて、作業員全員へ周知し、危険意識の高揚を図る。

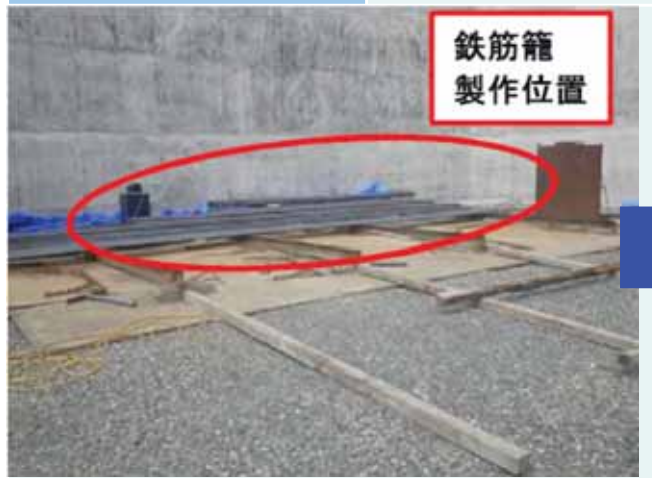
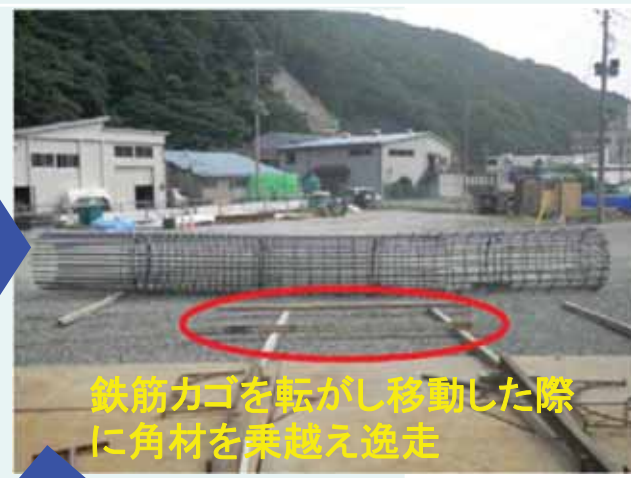
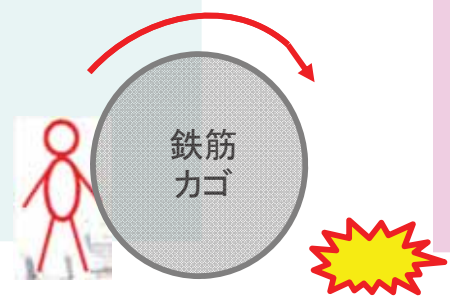
事故発生概要 鉄筋加工制作ヤードで鉄筋カゴを製作終了後、人力で転がし移動させたところ、予定位置を超えて転がっていったため、鉄筋工が自分一人で止めようと追いかけて手で掴んで止めようとした際、鉄筋カゴの回転に巻き込まれ転倒し被災した。

- 鉄筋カゴを移動させる際の作業手順書が未整備。
- 気持ちが焦ってしまい、咄嗟に手で止めようとしてしまった（緊急時の行動を周知できていない）。
- 鉄筋カゴ転がし防止用のストッパーが設置されていなかった。
- 作業員のKY認識が不足
