# 最近発生した事故事例を踏まえた 工事事故防止対策の推進

# 工事事故発生状況（分類別、被災者・加害者年齢別）（H29 東北地方整備局管内）

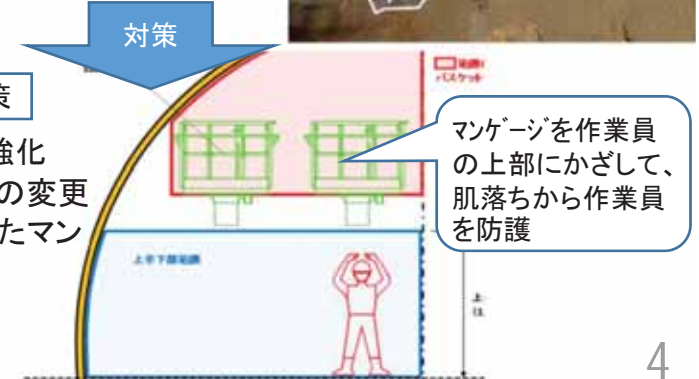
- 切羽からの肌落ち (吹付けモルタルを含む岩塊)によって、切羽で装薬・結線作業中の作業員の腰足に当たり、複数部位が骨折する労災事故が発生 (治療に3ヶ月以上の重傷)。
- 原因は、鏡面奥の岩の流れ目に沿って岩塊が突然落ちた事と判断され、今後の対策として ①コソクの徹底と確認、②防護対策(マンゲージで作業員を防護、等)を実施。
- 切羽作業にあたっては、各現場で細心の注意を払って事故防止に努めていることと思いますが、今一度、対策の点検、地山状況やヒヤリハットの確認など、事故防止の徹底を願います。

## 再発防止対策

- ① コソクの徹底と確認の強化
- ② 装薬・結線の作業順番の変更と予期せぬ崩落に備えたマンゲージによる防護

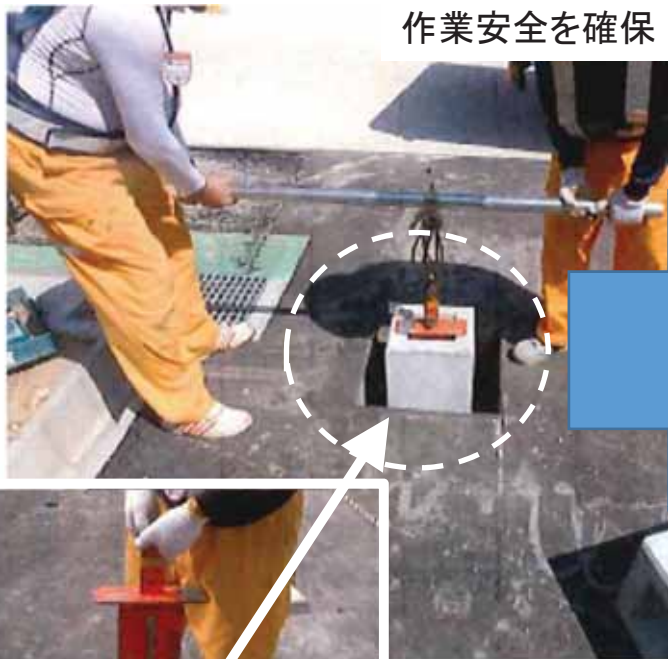
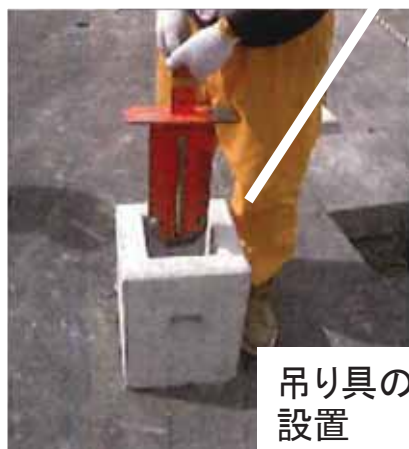
- 手順(書)に記載が無い作業で、手を怪我するなどの労災事故が発生しています。
- 基礎ブロック設置は2人作業で吊り具を用いており、作業安全が確保されているが、調整は1人作業で器具を使わず行ったためにブロックのバランスが崩れた際、手が挟まれた！
- **作業着手前に危険予知を働かせて手順を確認し、不安全作業が発生しないよう注意！**

吊り具を使って2人で設置(手順書どおり)  
作業安全を確保

微調整作業は、1人作業で且つ器具を使わず行ったため、  
基礎ブロック(約60kg)がバランスを崩して、手が挟まれてケガ

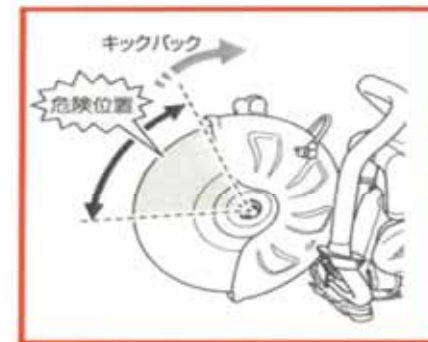
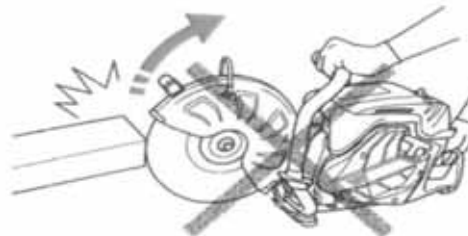
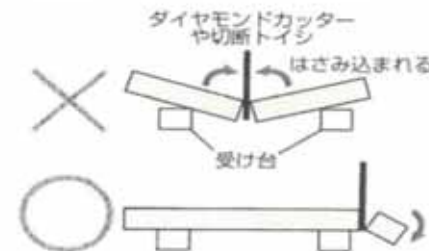
ダイヤモンドカッターや切断トイシの上半分で切断作業を行うと、ダイヤモンドカッターや切断トイシの回転で先端がはね上がるキックバックが発生します。必ずダイヤモンドカッターや切断トイシの下側で切断してください。

切断中に切断物が閉じてダイヤモンドカッターや切断トイシがはさまると、キックバックが発生することがあります。

説明書にも取扱時に注意を促す記載あり。

## 対策：台木は必ず使用すること！

切断物の重みでダイヤモンドカッターや切断トイシがはさみつけられないように切断物を固定・支持してください。

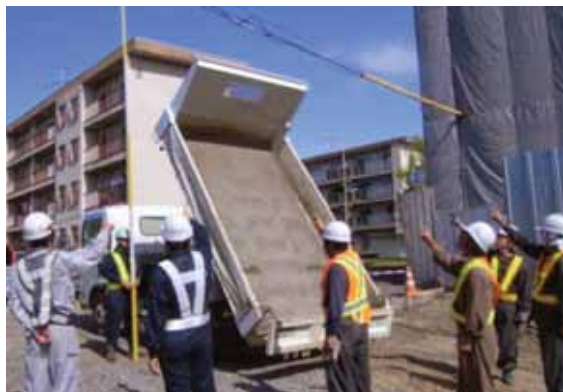
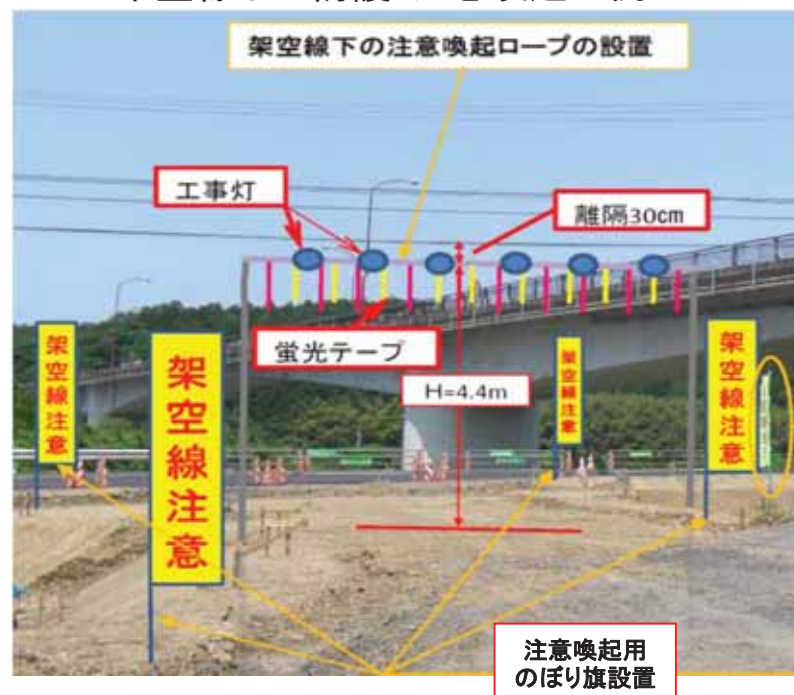
架空線下の防護・注意喚起の例

- 工事中のバックホウ移動やダンプトラック荷下ろし後の荷台戻し忘れなどによる架空線切断事故が急増しています。
- 架空線等上空施設の近接作業がある場合には、「架空線及び地下埋設物の事故防止対策要領(案)」(H28.10.7企画部技術企画官通知)によるチェックリスト(受注者用、運転者・オペレーター用、発注者用)に基づく確認を徹底し、必要に応じて架空線等の防護対策及び誘導員の配置を徹底するようお願いいたします。

1. ダンプトラックで架空線等上空施設下を通過する際は、その手前で停車し、荷台が下がっていることを確認しているか。
2. バックホウ等建設機械で現場を移動・旋回する際は、直前に徒歩による架空線等上空施設の位置や高さを確認しているか。
