最近発生した工事事故 を踏まえた事故対策の推進

資料目次

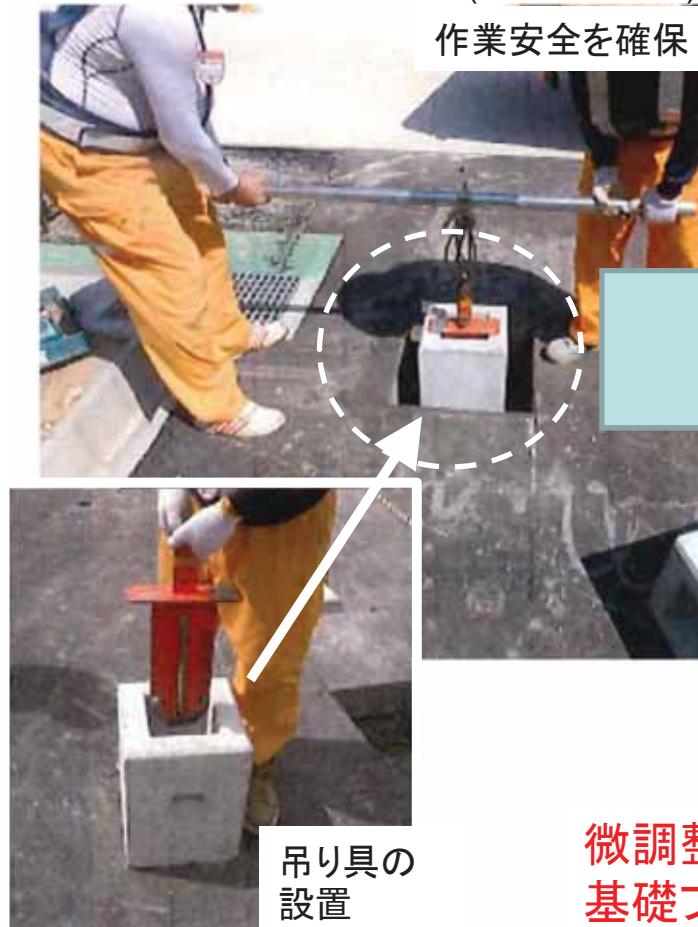
基礎ブロックの調整作業

- 手順(書)が無い作業(予定外作業)で、手を怪我するなどの労災事故が発生。
- 基礎ブロック設置は吊り具を用いて2人作業として作業安全が確保されているが、調整は1人作業で器具を使わずに行つたためにブロックのバランスが崩れた際、手が挟まれた！
- **作業着手前に危険予知を働きさせて手順を確認し、不安全作業が発生しないよう注意！**

被災
(挟まれ)

微調整作業は、1人作業で且つ器具を使わずに行つたため、
基礎ブロック(約60kg)がバランスを崩して、手が挟まれてケガ

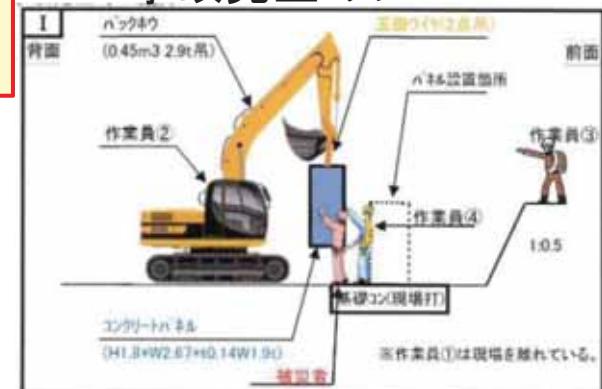
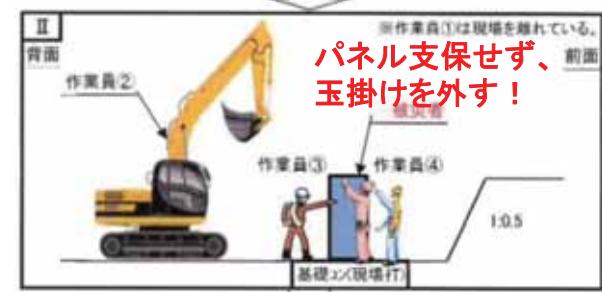
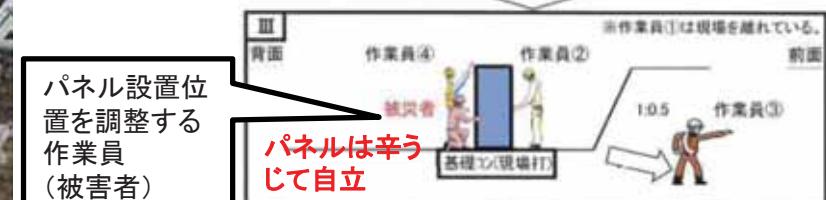
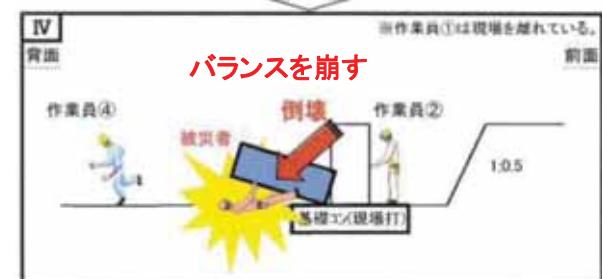
事故発生のフロー

- パネル(テールアルメ用)をクレーンで設置位置へ下ろし、設置位置を調整中の作業員にパネル(W=1.9t)が倒れ込む事故が発生[H29.3月](→被害者は外傷と肋骨骨折で全治1ヶ月)
- 原因は、パネル支保を設置せずにクレーンの玉掛けを外し、パネルがバランスを崩して作業員の上に転倒。
- 現場では、無資格者によるクレーン操作や玉掛け技能未受講者による作業、元請が手順書を確認していないなど、安全意識が不徹底（労基署より是正勧告と指導票が出される）

→元請会社は協力会社の安全管理や作業手順等を
しっかり確認すること！

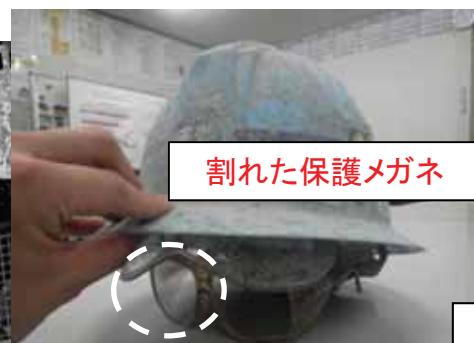
- 破碎作業で飛來した碎石が、網をすり抜けてオペレーターの保護眼鏡にぶつかり、さらに眼鏡を割って、眼球にぶつかり損傷(失明)
- 碎石作業にあたっては、飛來する石の大きさを確認すると共に(石と防網の網目の大きさを比較)、確実にオペレーターを守る複数の防護対策が重要。

トンネル掘削作業において、ブレーカーでコソク中に、粉碎した石が飛來してキャビンの防護網をすり抜けオペレーターの保護メガネを割り、左目を直撃した。

※被災者(オペ)は、左眼球破裂で失明

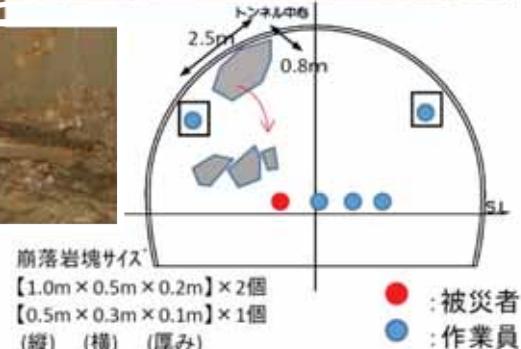
- 切羽からの肌落ち(吹付けモルタルを含む岩塊)によって、切羽で装薬・結線作業中の作業員の腰足に当たり、複数部位が骨折する労災事故が発生(治療に3ヶ月以上の重傷)。
- 原因は、鏡面奥の岩の流れ目に沿って岩塊が突然落ちた事と判断され、今後の対策として ①コソクの徹底と確認、②防護対策(マンゲージで作業員を防護、等)を実施。
- 切羽作業にあたっては、各現場で細心の注意を払って事故防止に努めていることと思いますが、今一度、対策の点検、地山状況やヒヤリハットの確認など、事故防止の徹底を願います。

- ①コソクの徹底と確認の強化
- ②装薬・結線の作業順番の変更と予期せぬ崩落に備えたマンゲージによる防護

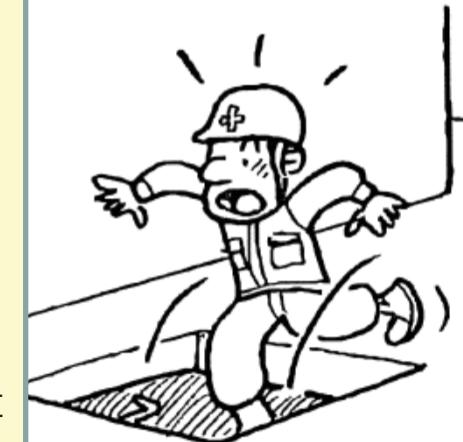
事事故例1

- 養生等により、開口部等をシート等で覆ってしまい見えなくなった状態により開口部等から転落してケガをする事故が続けて発生。
- 通常作業時の開口部の見える化や転落防止対策はもとより、シート等の養生時は開口部に蓋を設置する等の転落防止対策を！(高さ2m未満であっても転落の危険性が高い場所では対策必要)
※安全衛生規則では高さ2m以上の開口部で作業を行う場合には、転落を防止する措置を講じることが義務づけられています。

トラス支保工撤去作業のため、H鋼の上を歩いていたところ、ケーブル養生のため隠れていたH鋼の切り欠き部分で足を踏み外し、約1.7m下のコンクリート上に着地したが、着地の際に踵を強打し負傷(右踵骨骨折、全治約3ヶ月)。

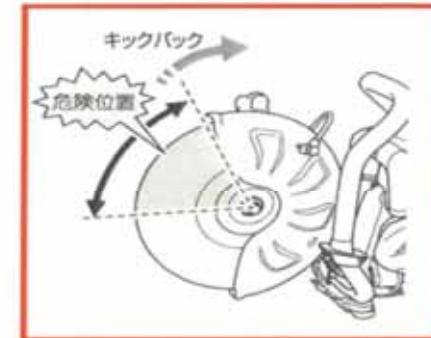
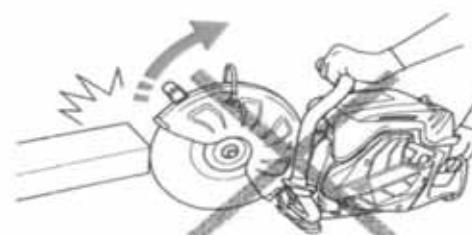
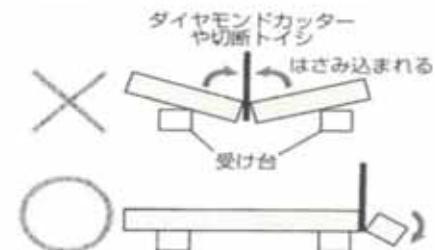
切断中に切断物が閉じてダイヤモンドカッターや切断トイシがはさまると、キックバックが発生することがあります。

切断物の重みでダイヤモンドカッターや切断トイシがはさみつけられないように切断物を固定・支持してください。

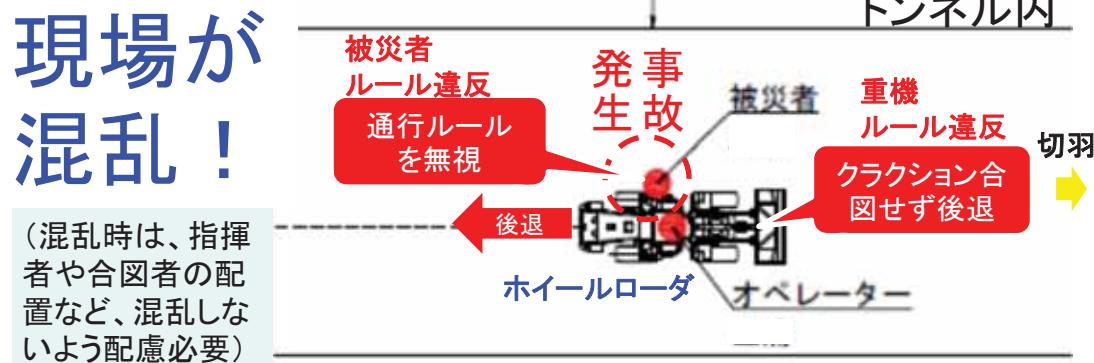
- ホイールローダオペは、直前の事故でケガをした作業員の様態が心配で、速やかに作業を終わらせようと焦り、切羽点検中の人人がいるにも関わらず混在作業となった。
- 被災者は、切羽まで左側通行するというルールを守らず、重機作業範囲で、トンネル中央を歩いた。
- ホイールローダオペはバックするときにクラクション合団（長音1回）を行うというルールを守らずバックした。
- ホイールローダ後方の被災者を確認できなかった。**危険予知が不徹底！**

- 変更作業において安全管理や指揮が不十分
- ホイールローダが作業後駐機場へ移動する時には、切羽付近でUターンしてから前進移動をルール化する。
- オペレータと作業員の双方に互いの接近を知らせる、ICタグを利用した警報システムを、ホイールローダに搭載する。
- オペレータは走行前に、ホイールローダ後部に人や障害物の有無を確認するため、バックセンサーを作動する（フェールセーフ）。 24
