平成30年度事故発生事例と再発防止

国土交通省 東北地方整備局 企画部 技術管理課

平成30年度 東北地方整備局 事故防止対策資料

H30.12版

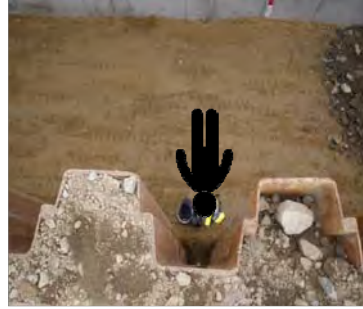
現場状況

前々日までは墜落防止柵を設置していたが、橋台埋戻し作業に際し、埋戻し土をダンプトラックより直接投入するため、**墜落防止柵を撤去して埋戻し作業を実施した。**
 （柵を撤去しても従事関係者を（DT, BH, 誘導員のみ）に限定することで墜落危険性を回避出来ると考え実施。）

- ・BHが移動する際の接触または、BHとの接触を回避するための移動による墜落
- ・埋戻し箇所の覗きこみ、または誤って墜落
- ・体調不良（めまい、ふらつき、その他病気等に伴う意識障害）による墜落

【墜落防止柵の設置】 ※ポイント：事故誘因原因を徹底排除

- ・墜落危険箇所に防止柵を設置、安全帯の使用を義務づけ

【作業計画の変更】

- ・ダンプトラックによる土砂直接投入とせず、施工基面からBHによる投入へ変更

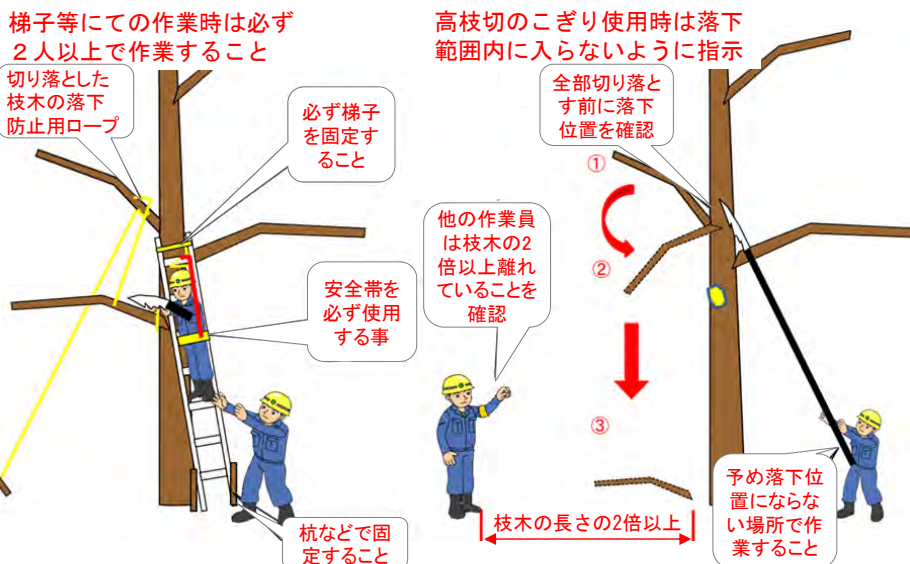
- 施工計画書、作業計画書、作業手順書に「高所枝木切り落とし作業」が不足していた。
- 施工計画書リスクアセスメントの項目に高所の伐採中の落下事故の危険有害要因の記載なし。
- KY活動・リスクアセスメントが作成されていない。
- 高所作業用の作業足場材の用意不足（梯子・脚立）、安全帯の不備。
- ◆ 本来ならば・・・
 - ・ 落下事故の危険を踏まえ、作業足場の準備、作業計画書、手順書への記載、安全教育等を行うべきであった。

- ◆ 施工計画書、作業計画書、作業手順書等に「高所枝木切り落とし作業」を記載。
- ◆ 施工計画書のリスクアセスメントの項目に高所の伐採中の落下事故の危険有害要因を記載。
- ◆ KY活動・リスクアセスメントを作成。
- ◆ 高所作業用の足場・梯子・脚立、安全帯等の使用を徹底。
- ◆ 各作業員への安全教育の再徹底。

作業手順書に「絶対、直接木に登って作業しない」ことを明記
