## 濁沢川の大規模土砂崩落を専門家が調査 ～発生メカニズムと当面の対応を検討～

## 調査結果及び当面の対応に関する助言

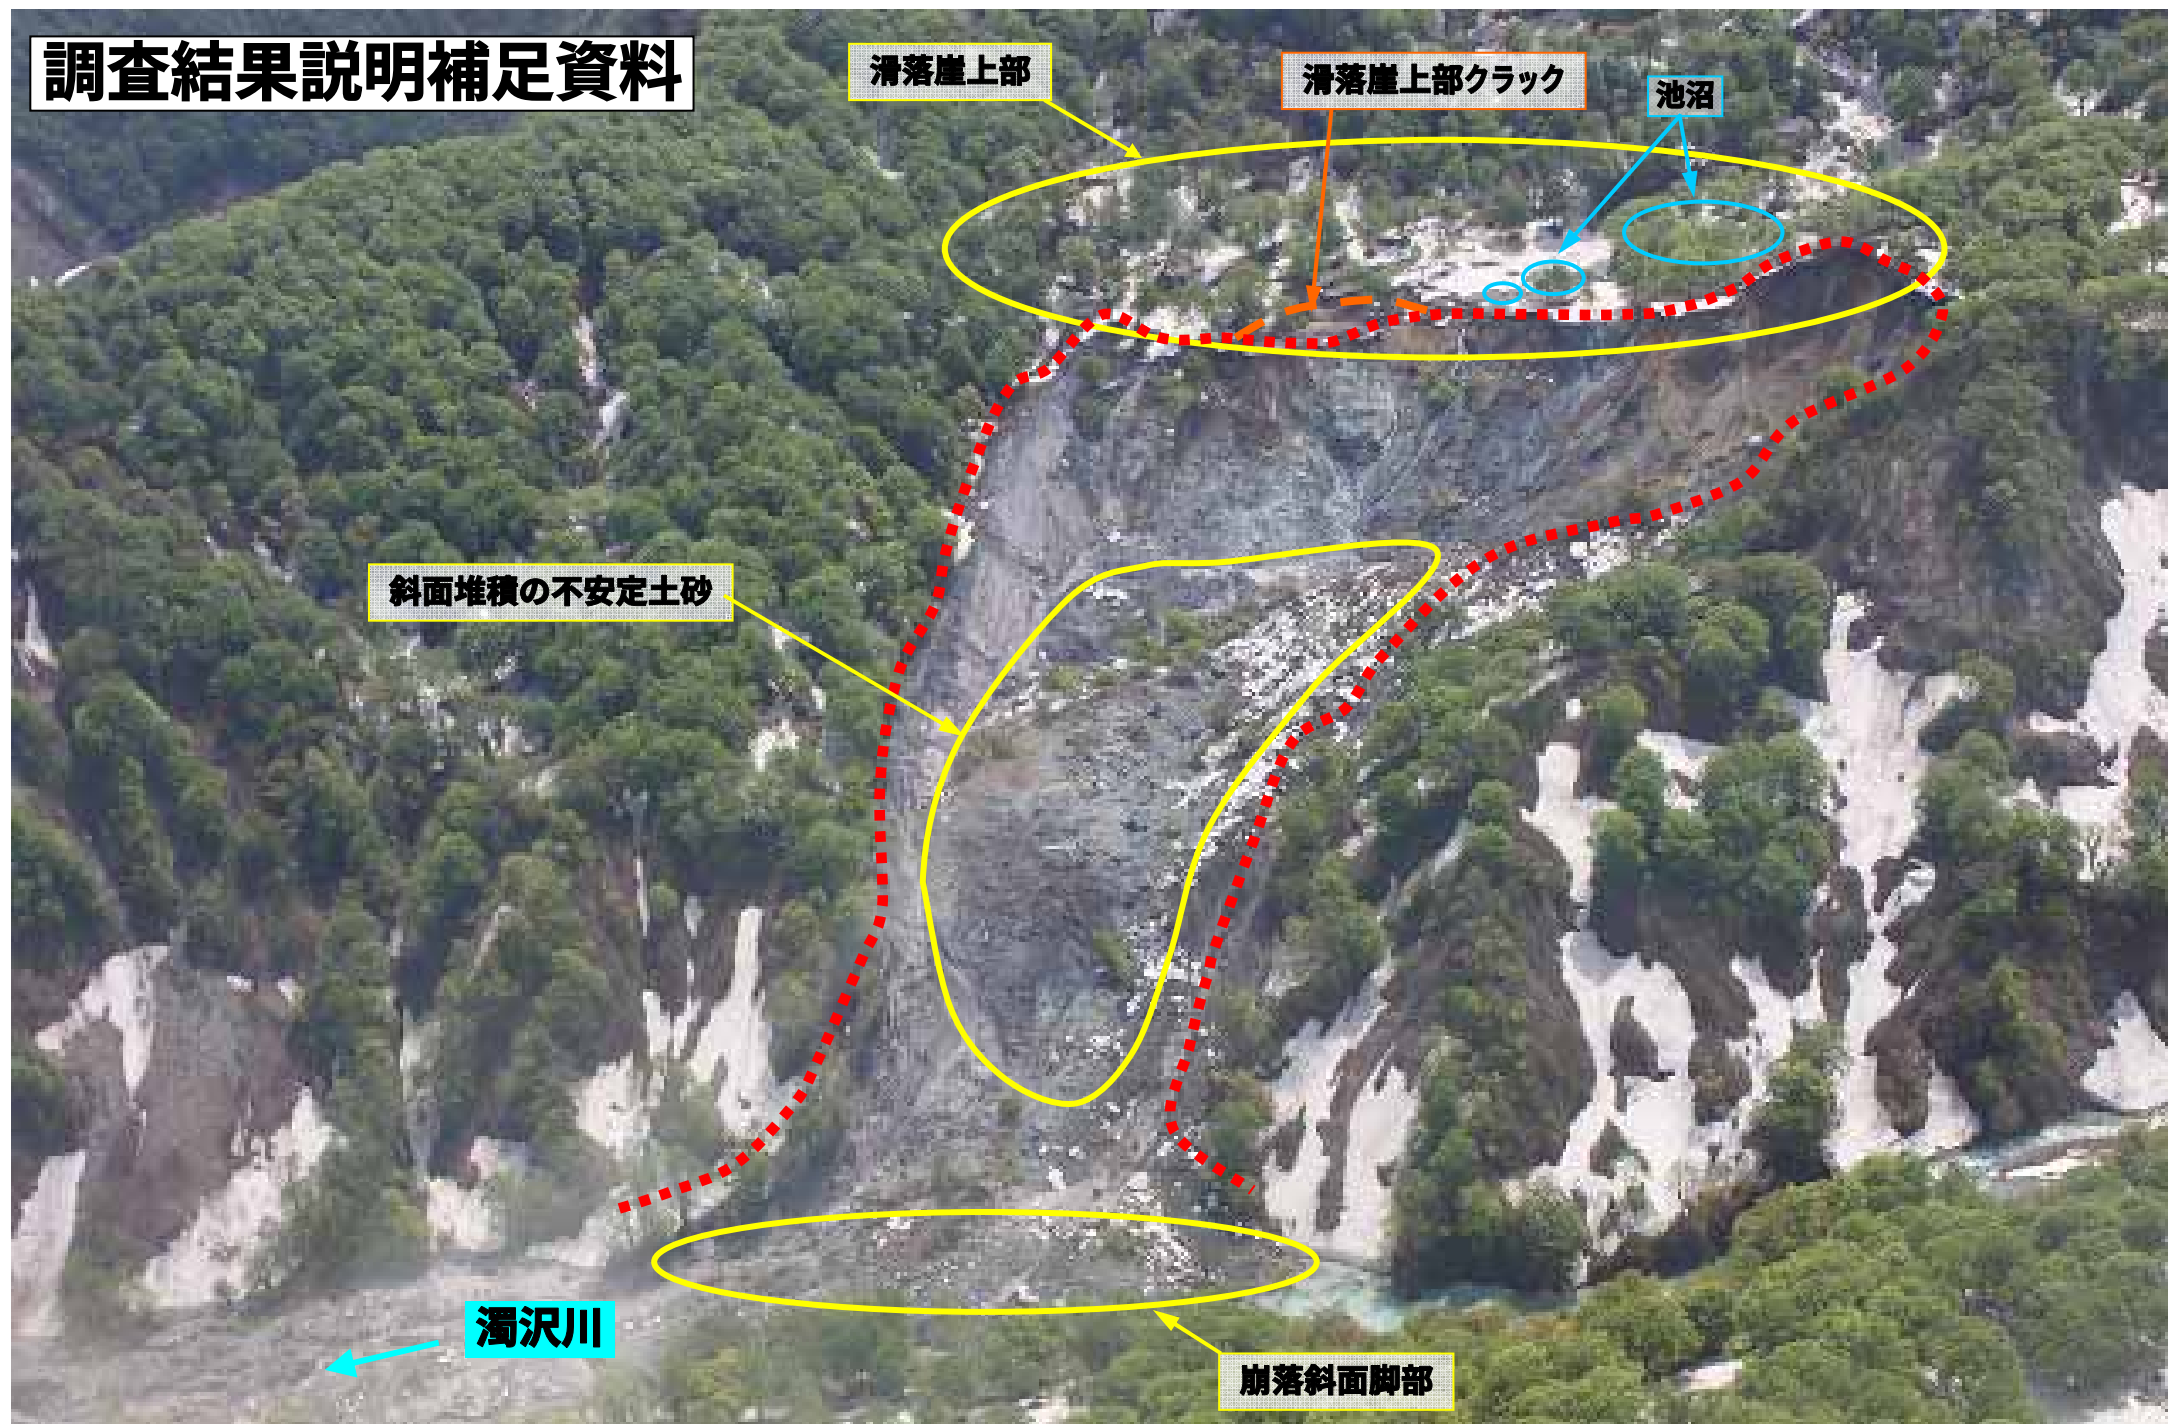
# 崩落箇所平面図

- ① 今回崩落が発生した斜面は上部の平坦部に多数の池沼が存在しており、地形的にみて過去に地すべりがあった斜面と考えられ、平成3年にも同じ斜面で地すべりが発生している。
- ② 近傍の気象データから、今冬の豪雪と5月中旬の急激な気温上昇に伴う融雪水により地すべりが発生したと推定される。
- ③ 幅340mに及ぶ地すべりが急激に崩落して、そのまま濁沢川を1.3キロ流下したと考えられる。
