立谷沢川支川濁沢川における土砂崩落に伴う防災情報（第4報）  
～警戒体制から注意体制に移行～

# 池ノ台地区において発生した深層崩壊の概要

## 濁沢川緊急対策工事の概要

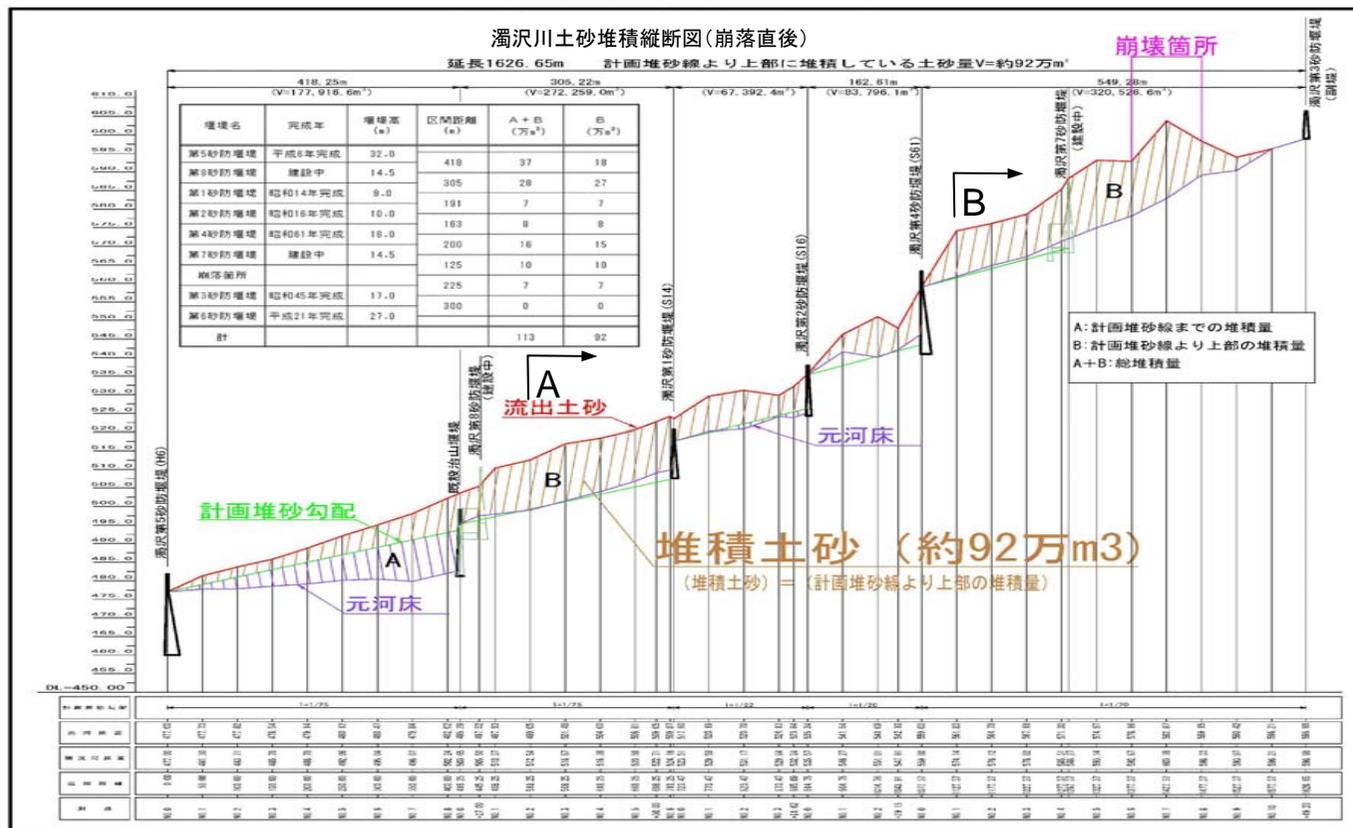
# 流出土砂の堆積状況と2次移動

- ◆長い土砂移動距離  
通常は地すべり土塊の到達距離は斜面長程度であるが、斜面長の約3.2倍も流下と考えられる。
- ①斜面に多量の融雪水が供給
- ②風化が進んだ凝灰岩(粘土化)
- ③すべり面の末端が河床より100mも高い位置に存在
- ④土砂の流入角度が濁沢川に斜角で流入したため、流動性に富んだ土砂移動となり、土砂ダムは形成されず
- ⑤砂防堰堤の効果としては、110万m<sup>3</sup>もの土砂が河道に流入したが、5号砂防堰堤までで、全ての土砂を補足

- ◆2次移動  
河道に体積した土砂は侵食され流出しやすいが、今年は6月末に500mm余りの豪雨に見舞われるなど出水が相次ぎ、9月に河床測量をしたところ、すでに22万m<sup>3</sup> (10tダンプ車4.4万台) が濁沢川から流出していることが判明した。

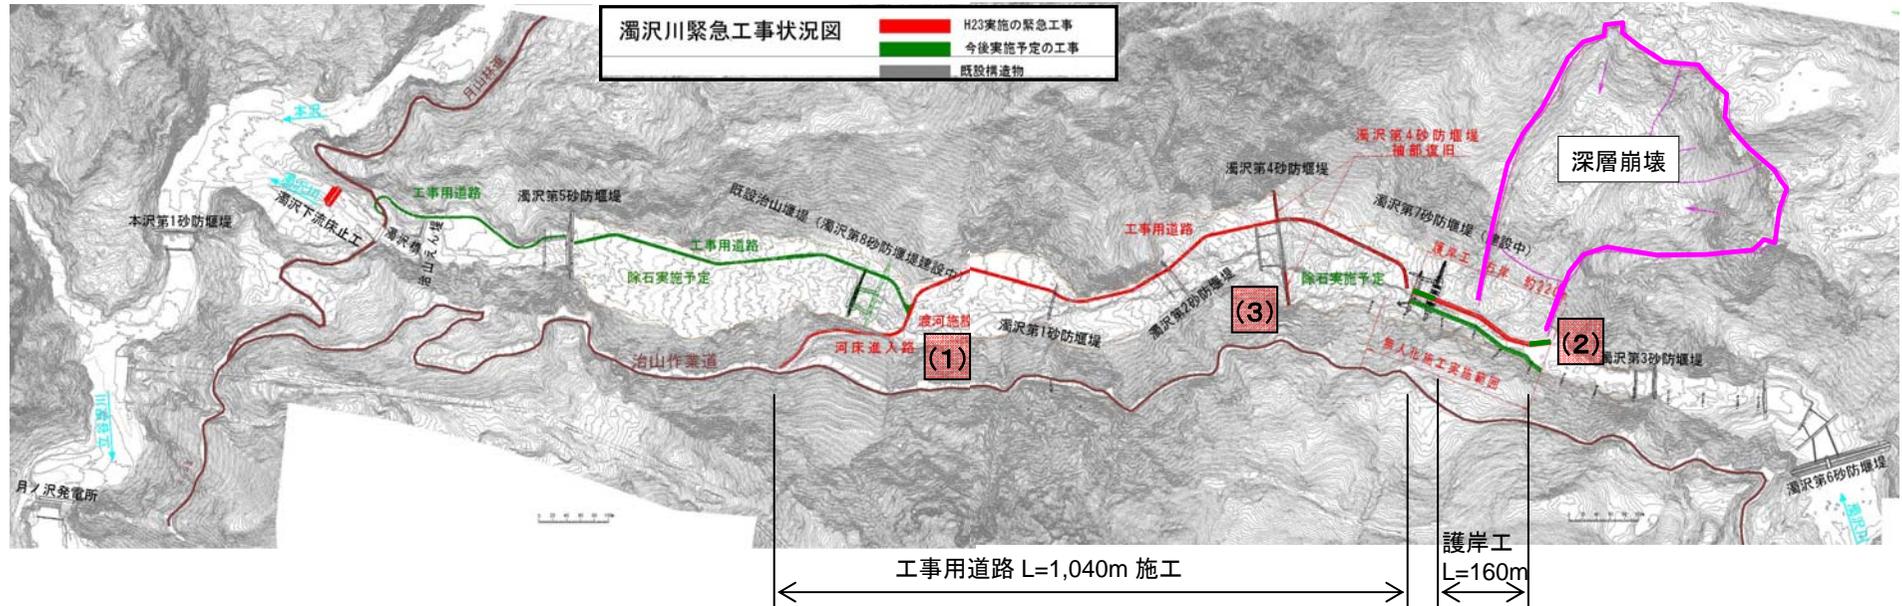
池ノ台地区に発生した深層崩壊により、約110万m<sup>3</sup>に及ぶ土砂が濁沢川の河道に流出しました。濁沢第5砂防堰堤まで概ね1.5kmの区間の建設中を含め6基の砂防堰堤で捕捉し、下流への流出がくい止められました。

しかし、30m余りの厚さに堆積した大量の不安定な土砂は、規模の大きい出水でも容易に侵食・流出するとともに、一部破損した砂防堰堤にもみられ、緊急に対策を実施する必要がありました。

治山作業道から河床への唯一の進入路となる坂路が一部流失したため復旧しました。また、土砂崩落箇所まで、渡河施設を含めて河床工事用道路の整備をしました。(8月下旬)

大きな効果量を持つ濁沢第4砂防堰堤(堤長163.5m 堤高18m)の袖部が破損・流失し、出水時における安定性の確保が懸念されました。このため、災害復旧事業の採択をうけ、一部を除いて完成しました。(11月12日)
