一般国道 4号 青森市合浦 <sup>がっぼ</sup>

対策時期 : H8.11

事務所名 : 青森河川国道事務所

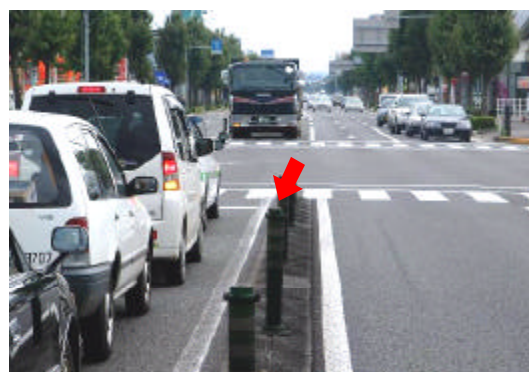
自発光式デリネーターの設置

- ・ 自発光式デリネーター、道路鈺、誘導線を設置。

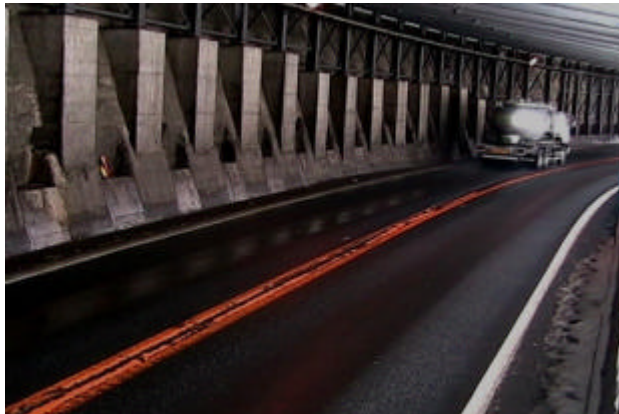
< 設置前の状況 >

- ・スノーシェッドが設置されている当該区間は、カーブ区間であり、うす暗く、先が見通しにくくなっており、**正面衝突事故やすれ違い時の事故などが発生。**  
(右図はH10～15年の発生事故の割合)

### 視線誘導標の設置

- ・カーブ区間であることを自動車利用者に知らせ、安全かつ快適な通行を確保
