# 東日本大震災による名取川・阿武隈川下流 の復旧に向けた取り組み

～震災後6年間のあゆみ～

平成29年3月

国土交通省東北地方整備局  
仙台河川国道事務所

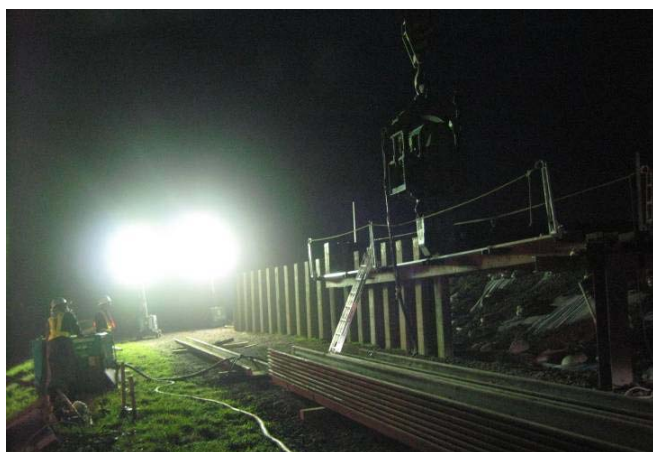
夜間における作業

●震災後は、平成23年の出水期に備え、直ちに緊急復旧工事として仮設堤防（二重鋼矢板仮締切）に着手しました。

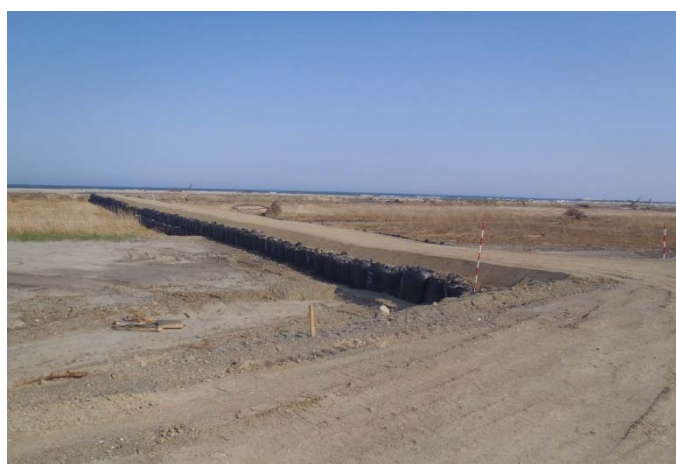
名取川藤塚地区（井土浦川付近）防潮対策
