第4章 応急復旧工事

4-1 阿武隈川管内

4-1-3 工事概要

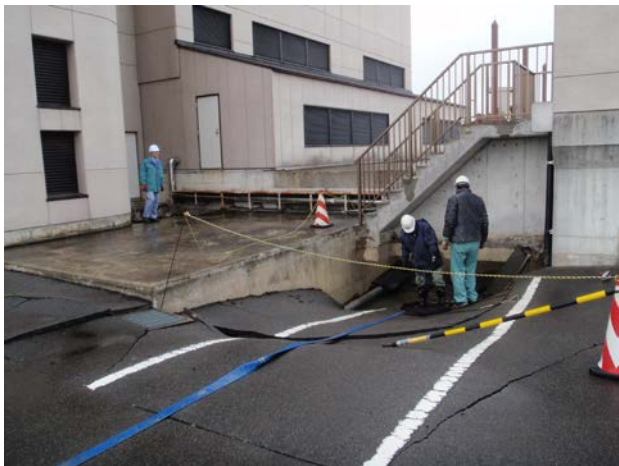
着工前(押分排水機場)
