第5章 復旧に向けた取り組み

5-1 復旧に向けた取り組み

5-1-1 堤防被災の主要因

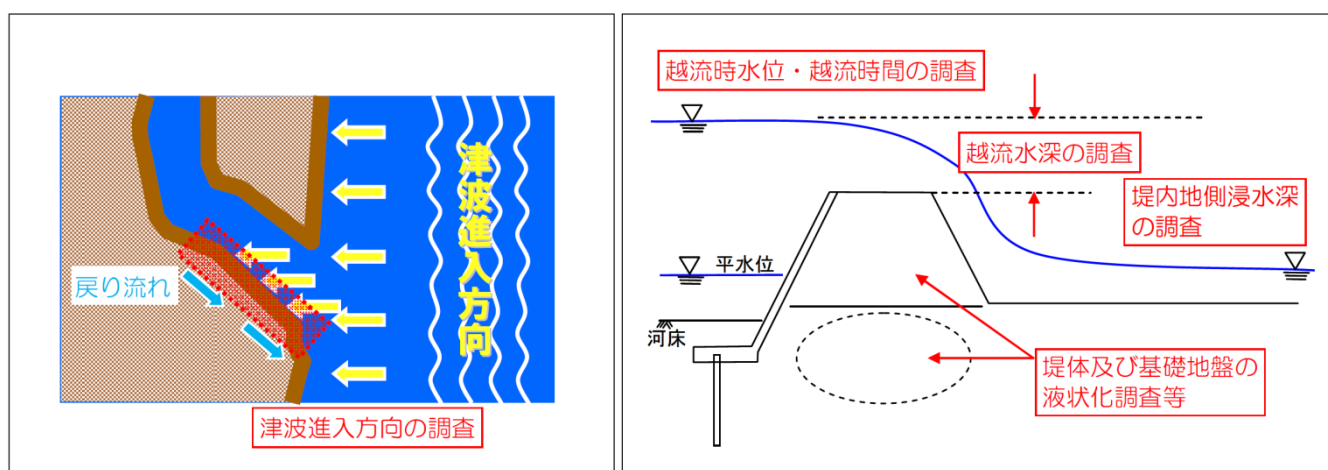
図 3.1.12 津波被災に関連すると思われる項目

整理した調査結果は下記項目のとおり

- ・ 津波の流向
- ・ 津波の越流範囲及び越流水深
- ・ 堤内地の落ち堀の形成状況
- ・ 地震後の津波到達前の被災状況(目撃証言から)
- ・ 河川遡上時の河道に沿った流れ

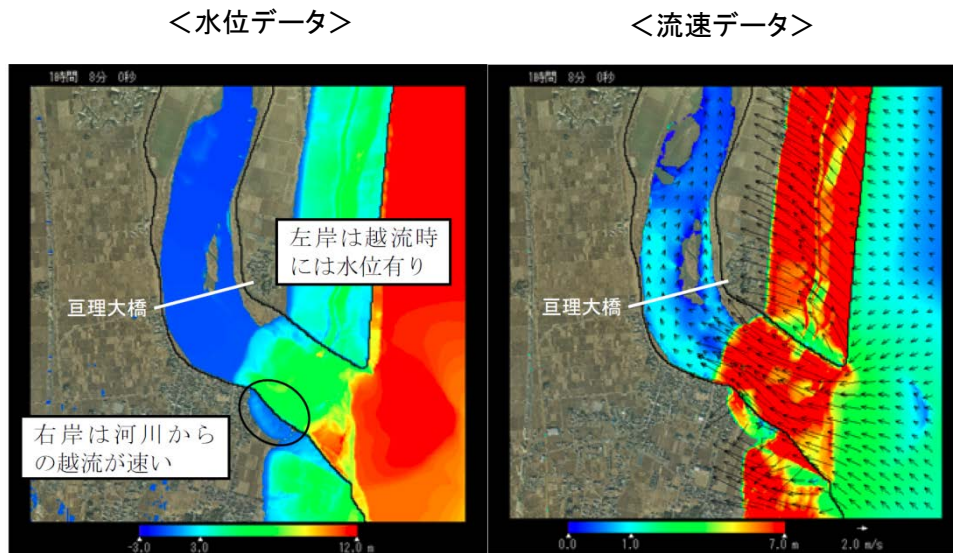
図 3.1.14 阿武隈川河川津波シミュレーション：地震発生 68 分後

- 津波が堤防を越水した区間は約2.2kmまでであり、堤防被災が確認されたのは約1.6kmまでの区間である
- 痕跡調査の結果から、堤防上の流向は、河川から堤内地へ向かう流向と推定されるが、堤防の法線に対する角度により被災の程度(パラペットの損壊等)に違いが見られる
- 0.0k付近の堤防上の越流水深は4m以上と推定され、上流に向かって減少していると推定される
- 越流時の堤内地側には、津波シミュレーション結果から0.0kから約1.0k付近までは水深があったと推定されるが、約1.0kから上流の区間では水深が無かったと推定される
- 堤防はパラペットタイプの特殊堤構造であり、パラペットの損壊、特殊堤土堤部の流出(落ち堀有り)、川裏植生の侵食、一部低水護岸の損壊が確認された。また、河川堤防と接合する部分の海岸堤防は流出している
- 液状化の痕跡は、0.0k付近で噴砂痕が確認されていること、高水護岸が変状していることから、液状化による被災も想定される
- 河川堤防と海岸堤防の接合部において海岸堤防が流失
- 背面に落堀が確認されており、そこを戻り流れが流下したと推定される
- 戻り流れの影響により護岸の一部が海側に残っており、戻り流れの影響もあったと推測される

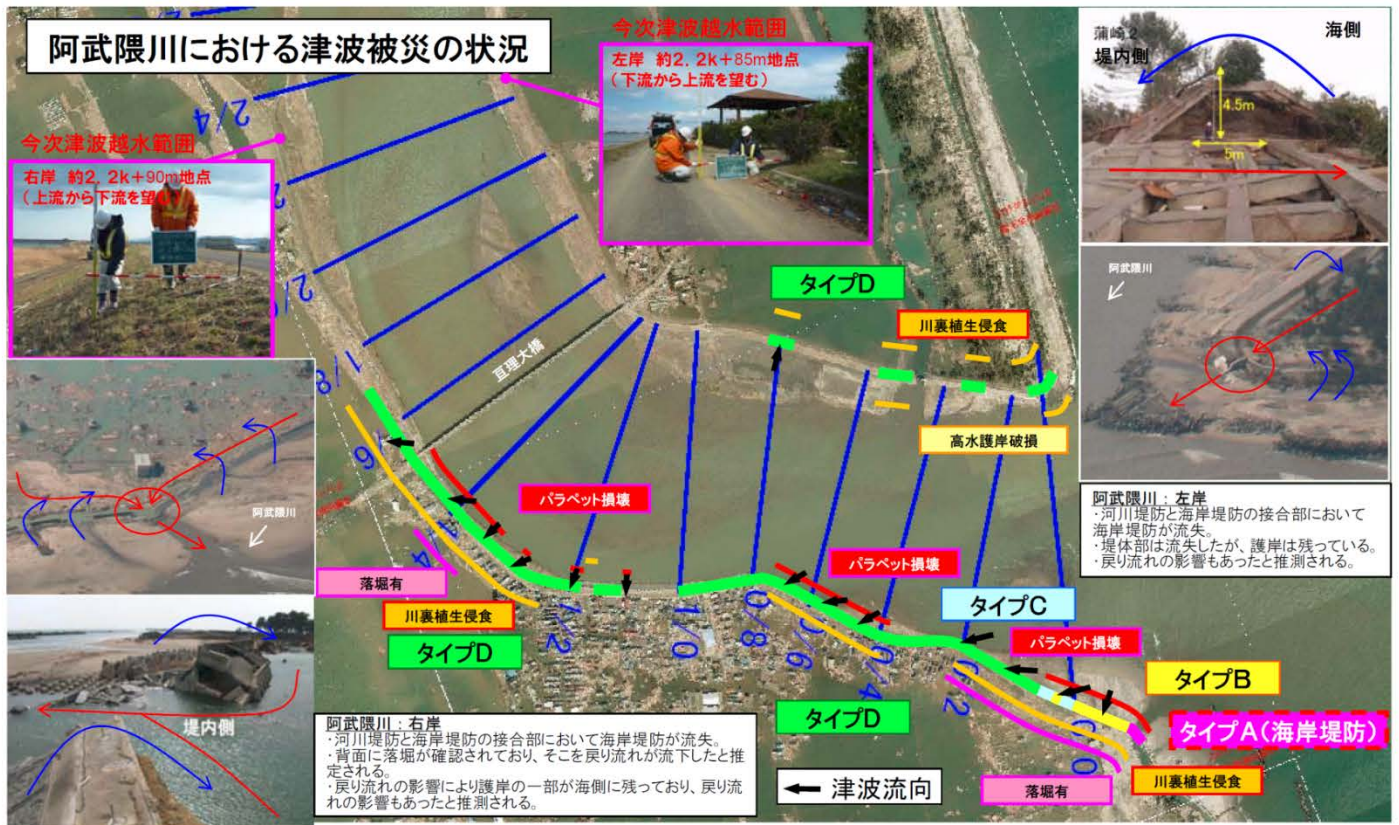
阿武隈川における津波痕跡縦断面図

- 津波が堤防を越水した区間は約2.2kmまでであり、堤防被災が確認されたのは約0.8kmまでの区間である
- 痕跡調査の結果から、堤防上の流向は、河川から堤内地へ向かう流向と推定される
- 0.0k付近の堤防上の越流水深は2m以上と推定され、上流に向かって減少していると推定される
- 越流時の堤内地側には、地域住民の目撃証言から水深があったことが確認されている。また、津波シミュレーション結果からも水深があったものと推定される
- 堤防は土堤構造であり、川表側では一部高水護岸の被災が確認され、川裏側では植生の侵食が確認された
- 液状化の痕跡は確認されないが、高水護岸の沈下状況からは液状化による被災も想定される
- 河川堤防と海岸堤防の接合部において海岸堤防部が流失。堤体部は流失したが、護岸は残っている
- 戻り流れの影響もあったと推測される

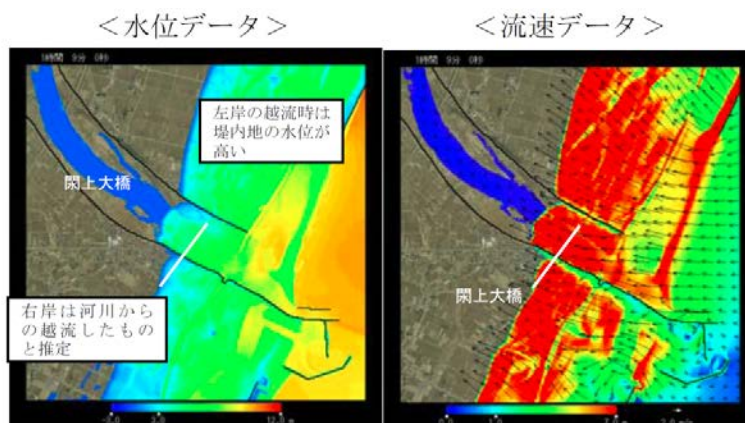
図 3.1.17 名取川河川津波シミュレーション：地震発生 69 分後

- 津波が堤防を越水した区間は約1.2kmまでであり、堤防被災が確認されたのは約1.2kmまでの区間である
- 痕跡調査の結果から、堤防上の流向は、河川から堤内地へ向かう流向と推定され、地域住民の目撃証言からも河川側の水位が高いことが確認されている
- 津波シミュレーション結果からも右岸側は河川から堤内地へ越流したものと推定される
- 0.0k付近の堤防上の越流水深は6m以上と推定され、上流に向かって減少していると推定される
- 土堤の区間では、川裏側の植生の侵食が確認されており、河口部では堤体の半分以上が流出した区間もある
- 特殊堤(自立式擁壁)の区間では、コンクリート部の一部が損壊しており、背面の土堤部は大きく流失している
- 津波襲来前に堤防沿いの道路(0.8k付近)で液状化が確認されていること、高水護岸が変状していることから液状化による被災も想定される
- 河川堤防の流失は確認されておらず被災後も残っているため、戻り流れと推測される状況は明確には確認できない

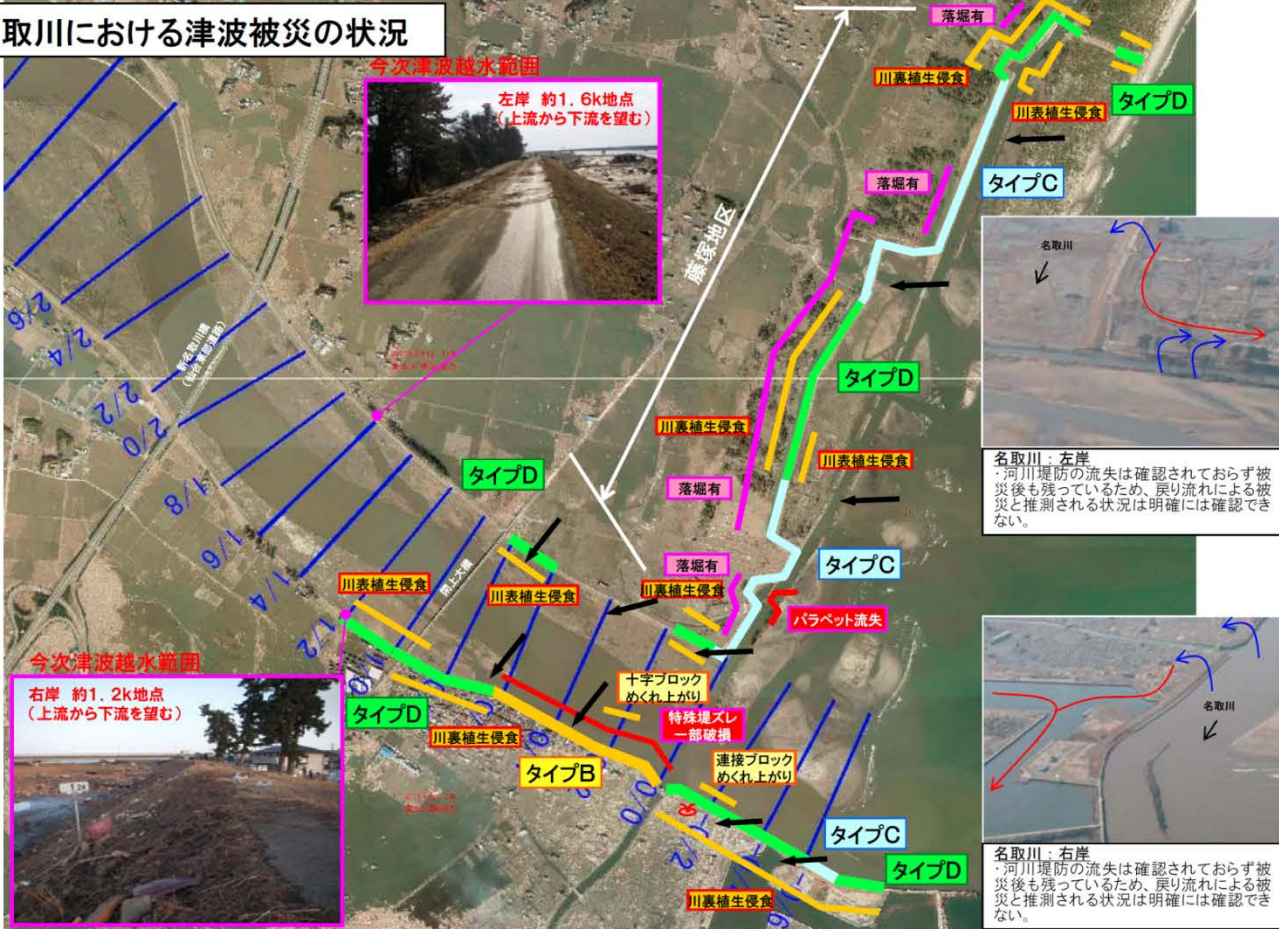
名取川における津波痕跡縦断図

- 津波が堤防を越水した区間は約1.6kmまでであり、堤防被災が確認されたのは約0.8kmまでの区間である
- 痕跡調査の結果から、堤防上の流向は、堤内地から河川へ向かう流向と推定され、地域住民の目撃証言からも河川に向かう越流が確認されている
- 津波シミュレーション結果からも堤内地から河川への流れが推定される
- 0.0km付近の堤防上の越流水深は6m以上と推定され、上流に向かって減少していると推定される
- 堤防は土堤構造であり、天端舗装の流出や川表側の植生の侵食が確認された
- 液状化の痕跡は確認されない
- 海岸と平行している藤塚地区は、川裏が侵食され堤体の半分以上の流失や一部区間では落堀も確認され、津波の影響を大きく受けた区間と推定される
- 河川堤防の流失は確認されておらず被災後も残っているため、戻り流れによる被災と推測される状況は明確には確認できない
