# 函渠内診断調査(H21)

## 位置図及び調査箇所全景

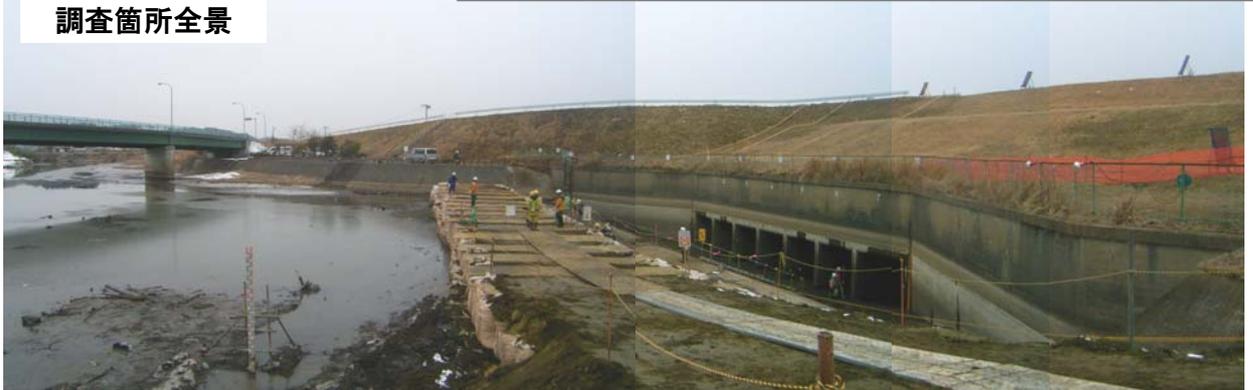
### 調査箇所全景

- ① 電磁波レーダ法による鉄筋探査により配筋ピッチを推定し、鉄筋を切断せずにコア採取を可能とした。  
 S 9施工区間 : 縦筋 約@250、横筋 約@300  
 S25施工区間 : 縦筋 約@200、横筋 約@300
- ② 圧縮強度試験の結果は以下に示すとおりとなった。  
 S 9施工区間 : 約25N/mm<sup>2</sup>  
 S25施工区間 : 約30N/mm<sup>2</sup>
