■砂防堰堤の幅の長さを変更となりました

■崩壊地上部の現地を確認しました

○地質専門家と国交省担当者による現地調査(平成25年9月30日)

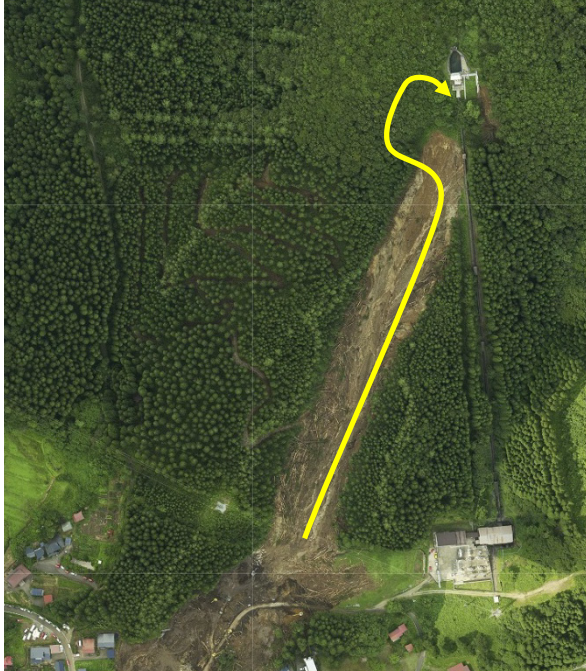
【調査ルート】

・崩壊地の上部に、亀裂等の変状や、直ちに崩壊の恐れのある地形は確認されませんでした

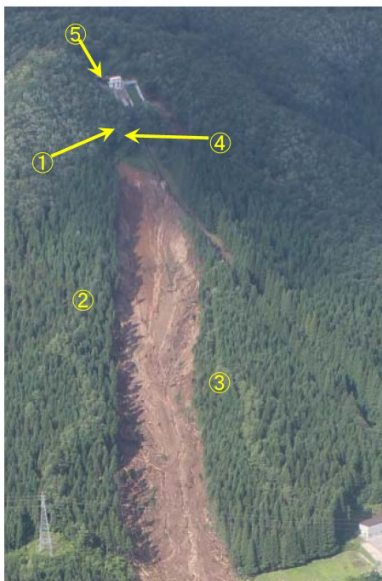
図 4.8 未崩壊部の写真位置図(平成25年8月10日秋田県撮影)

未崩壊斜面や周囲の状況は以下のとおりである。

- 1) 滑落崖上部、左右の未崩壊斜面に亀裂等の変状は認められない。
- 2) 発電所施設(調節池)の壁面痕跡は、排水呑口までしか上昇していない。
- 3) 滑落崖の上部斜面で、電線を内挿するポリエチレン製保護管(直径15cm程度)及び地山が約3m程度露出している。
