詳細パトロールの取り組み状況をご紹介します

尾花沢国道維持出張所では、通常の車上パトロールに加えて、徒歩による詳細パトロールも実施し、より安全な道路の維持管理に努めています。

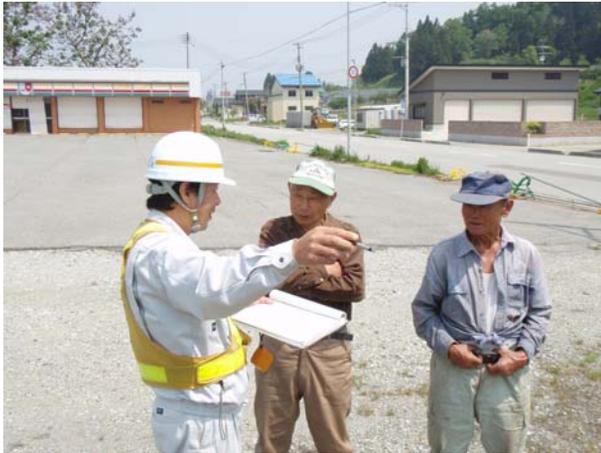
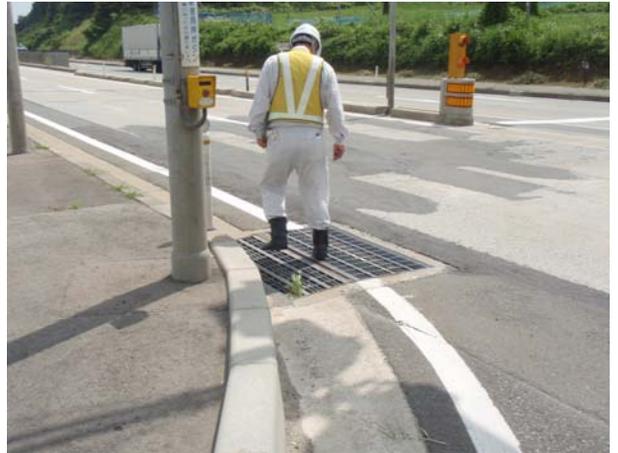
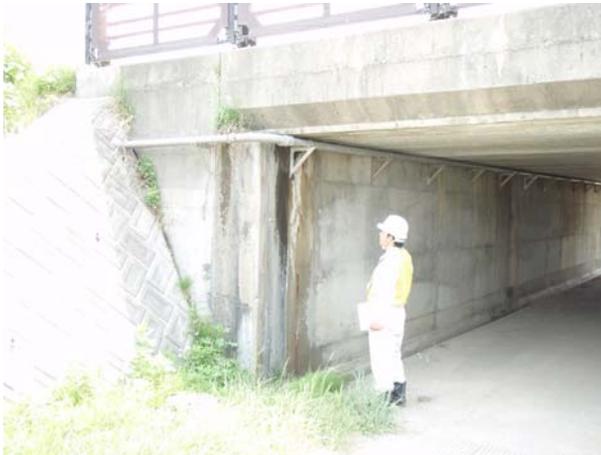
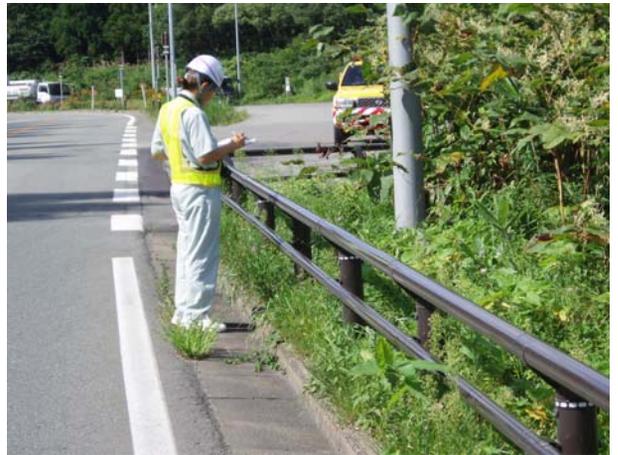
徒歩による詳細パトロールは、地域のみなさんやドライバーのみなさんからのご意見・ご要望をその場でお聞きできる大切な機会だと思っています。
普段気にしていること、対処してほしいことなど、いつでもお声がけください。
