第10回 阿武隈川水系河川整備委員会

【河川整備計画の点検】

平成25年11月22日

国土交通省東北地方整備局

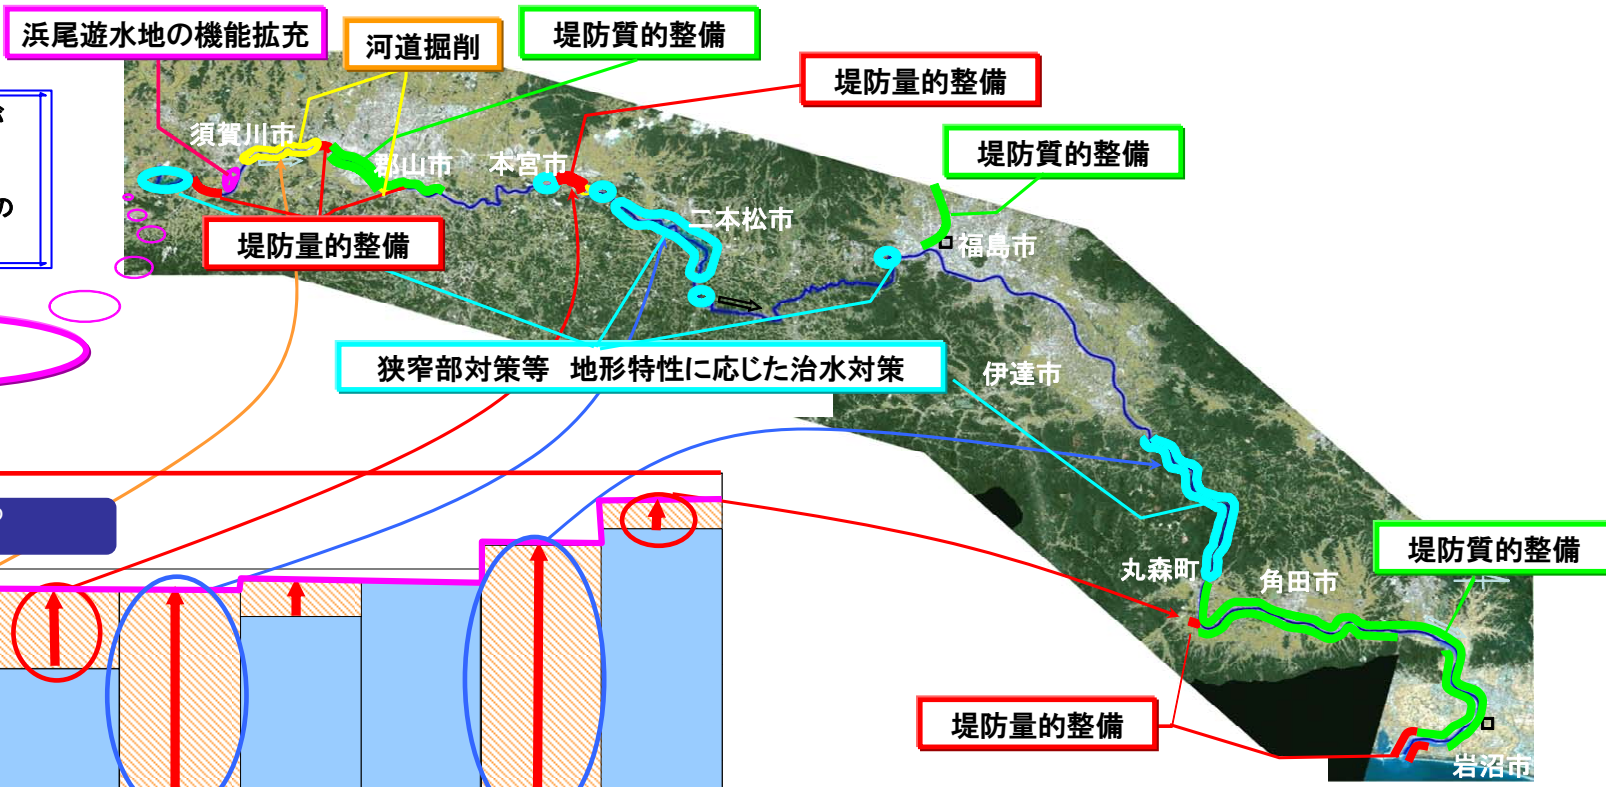
阿武隈川上流の課題とその対応

- ①現在の流下能力達成率は、市街地を抱える上流部が低く、上流と下流でのアンバランスが生じている。
- ②特に、市街地部を挟む狭窄部の治水対策が遅れており、特に繰り返し大きな被害を受けている二本松地区の対策を現在実施中である。

※流下能力達成率=流下能力÷計画高水流量×100 (平成19年3月整備計画策定時点)

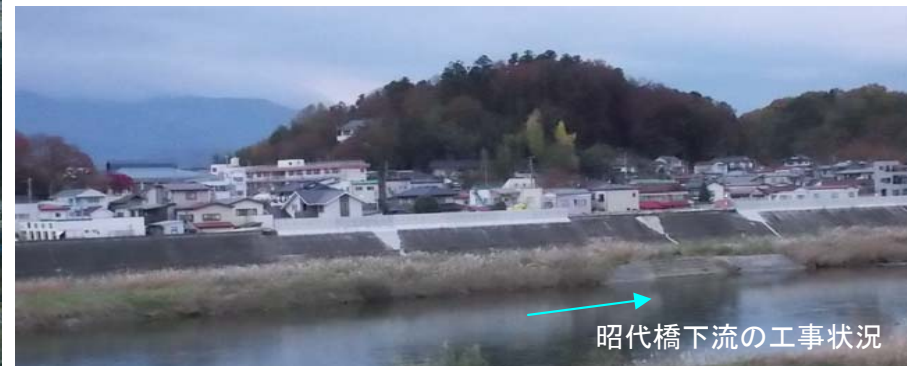
1) 河川整備計画の進捗状況 堤防量的整備 本宮地区

- 流下能力が著しく低く、近年浸水被害が頻発している本宮地区においては、まちづくりと一体となって堤防の量的整備(築堤、特殊堤)を実施。
- 平成23年度より左右岸一体で工事着手しており、現在は昭代橋下流 左岸の特殊堤を施工中。

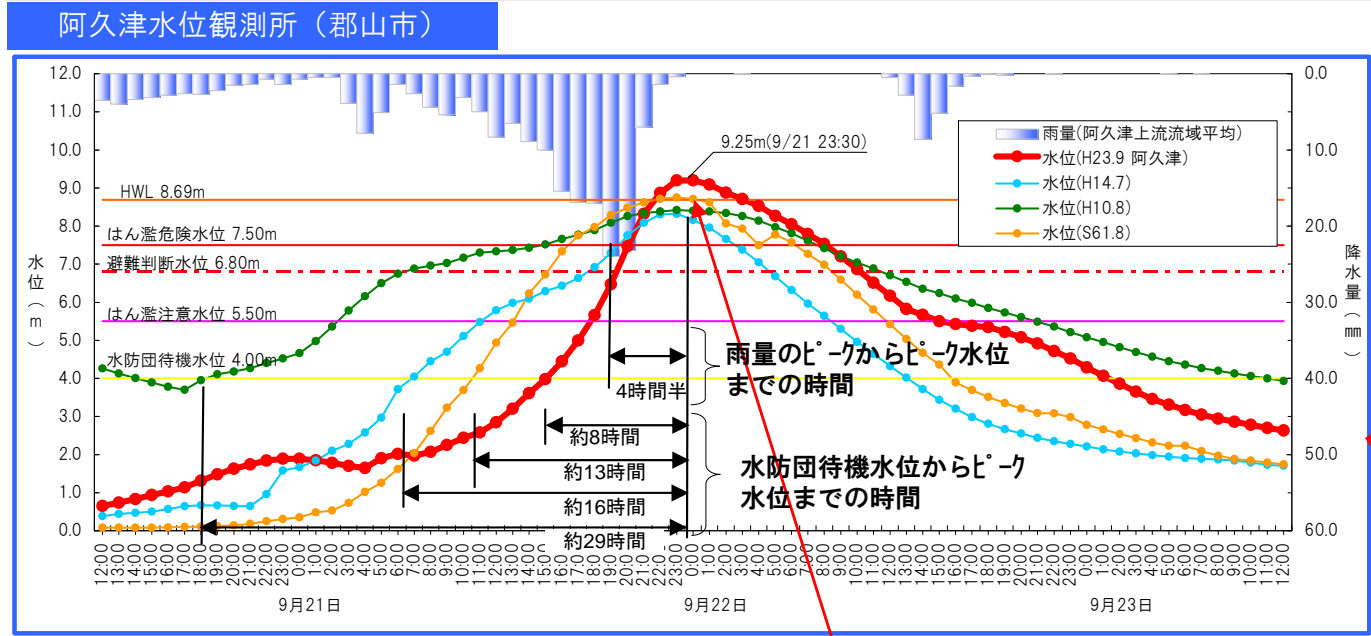
➤ 主要な既往洪水と比較して、急激な水位上昇が発生。
 ➤ 須賀川地点においては、降雨のピークから約4時間で水位のピークに到達。

■阿久津上流流域平均雨量 短時間降雨が大きい 単位:mm

洪水名	1時間雨量	3時間雨量	6時間雨量	12時間雨量	24時間雨量	1日雨量	2日雨量
平成23年9月洪水	26.8	70.7	113.4	156.0	189.8	157.8	224.3
昭和61年8月洪水	17.8	49.4	97.6	169.4	229.4	228.9	233.0
平成10年8月洪水	13.4	33.6	59.8	100.7	178.5	169.2	267.5
平成14年7月洪水	21.5	50.6	73.7	118.7	203.7	178.0	218.2

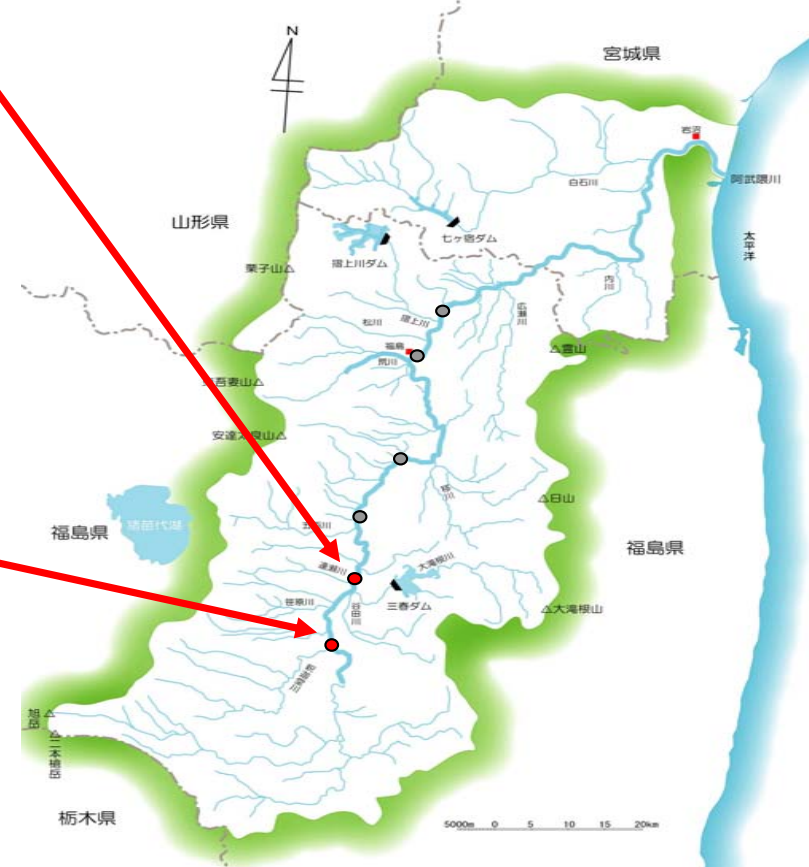
上流にある2観測所(須賀川、阿久津
 水位観測所)においては、計画高水位
 を超え、戦後最高水位となった。

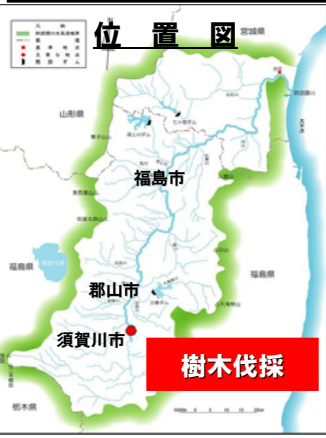
➤ 樹木繁茂による流下能力の低下が顕著に見られ、平成23年9月洪水においてHWLを超過したエリアの水位低減効果を図るため樹木伐採を実施中。

No.	実施箇所等	H23 撮影オルソ画像	No.	実施箇所等	H23 撮影オルソ画像
①	あくつ・やすはら 阿久津・安原地区 83.8k~85.7k 左右岸 全伐採		④	みよた 御代田上流地区 90.6k~92.8k 右岸 全伐採	
②	ゆきあいばし・かなやまばし 行合橋・金山橋 86.6k~89.0k 右岸 全伐採		⑤	えもち 江持下流地区 95.4k~97.0k 右岸 全伐採	
③	みよた 御代田下流地区 89.4k~90.6k 右岸 全伐採		⑥	えもち 江持上流地区 97.0k~98.6k 右岸 全伐採

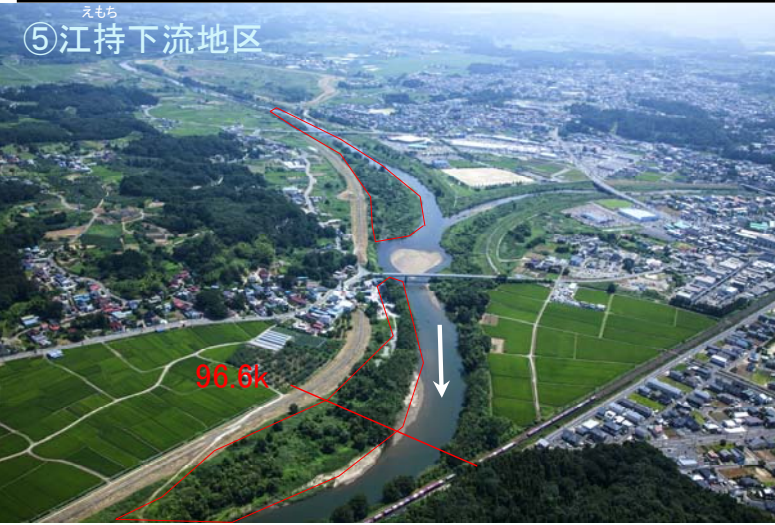
樹木伐採による水位低減効果

▶樹木伐採及び河道整正により、平成23年9月洪水規模の出水に対して最大50cm程度の水位低減効果。

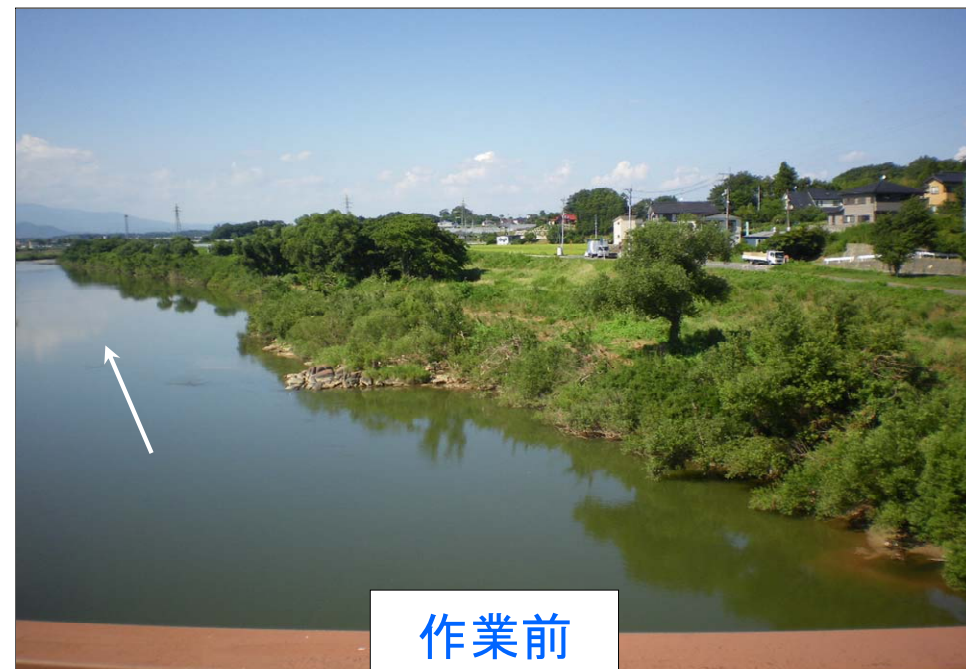
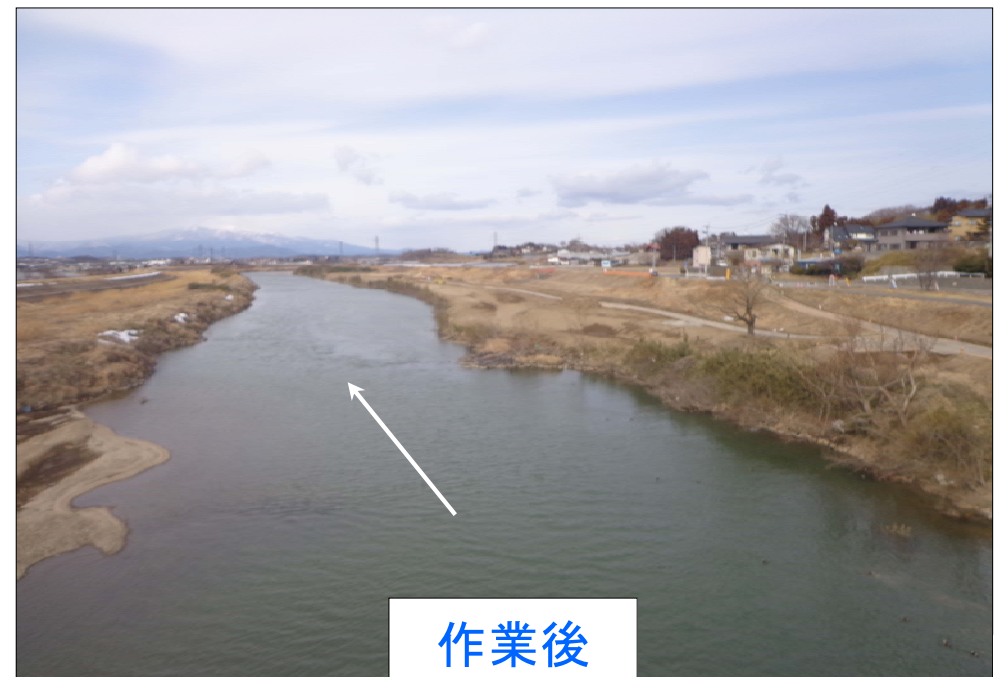
H24樹木伐採及び河道掘削の状況

郡山市 (①安原地区)

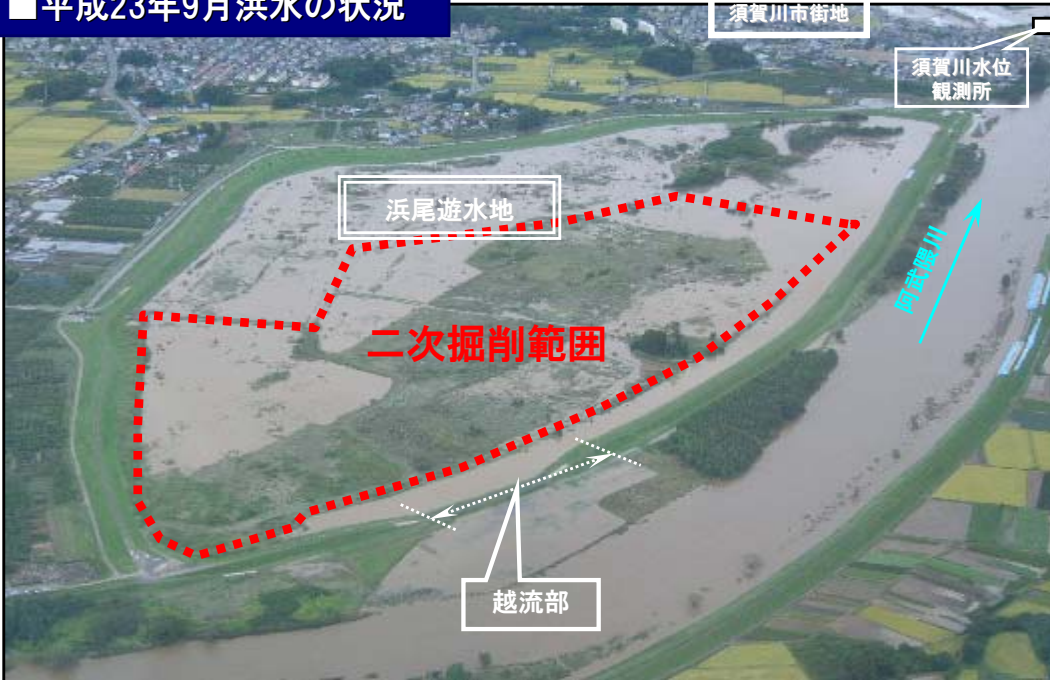
平成23年9月洪水の状況

- ▶ 浜尾遊水地は平成10年8月洪水を契機とした「平成の大改修」の一環として整備を開始、平成16年度に概成。
- ▶ 戦後最大規模を記録した平成23年9月洪水では、整備後初めての洪水調節を行い、堤防越水を回避したと推定される。現在、遊水地の二次掘削に着手し、治水容量を拡大中。

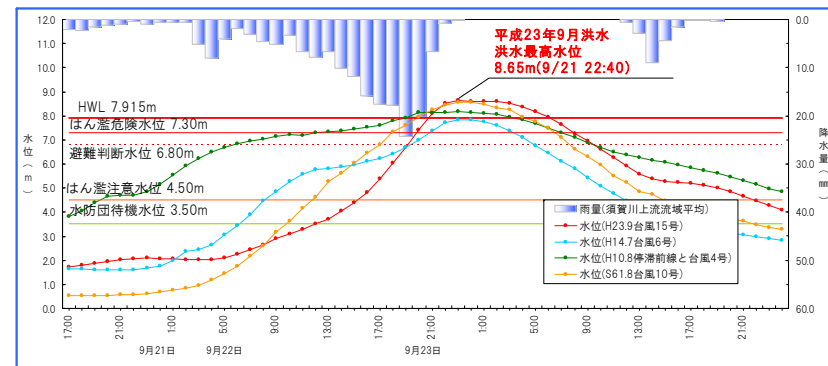
須賀川水位観測所

H23.9洪水はS61.8洪水を超える戦後最大規模の洪水を記録

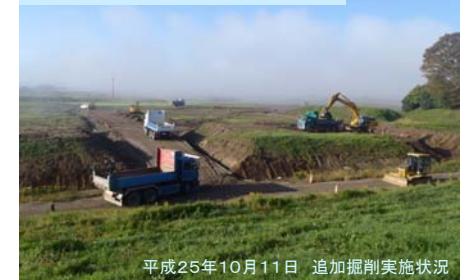
平成25年10月11日 追加掘削実施状況

現在二次掘削を実施中

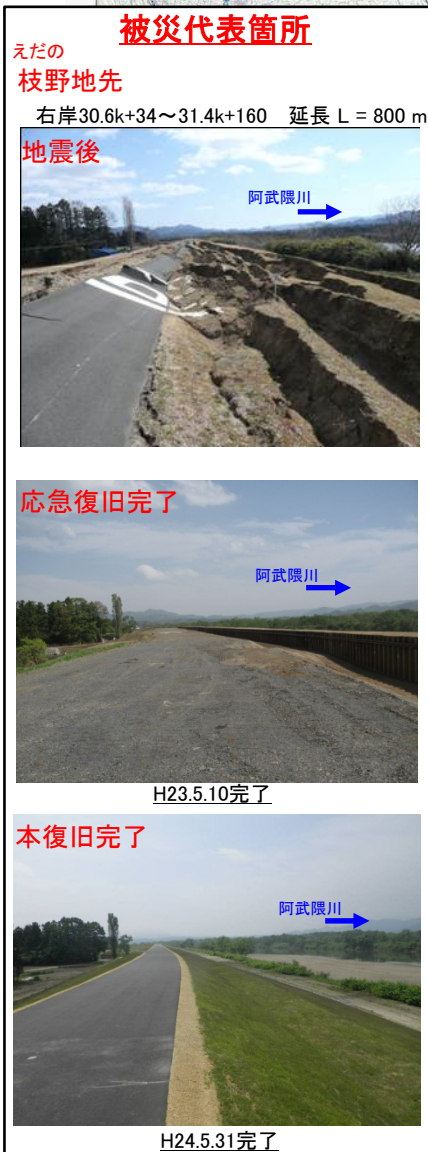
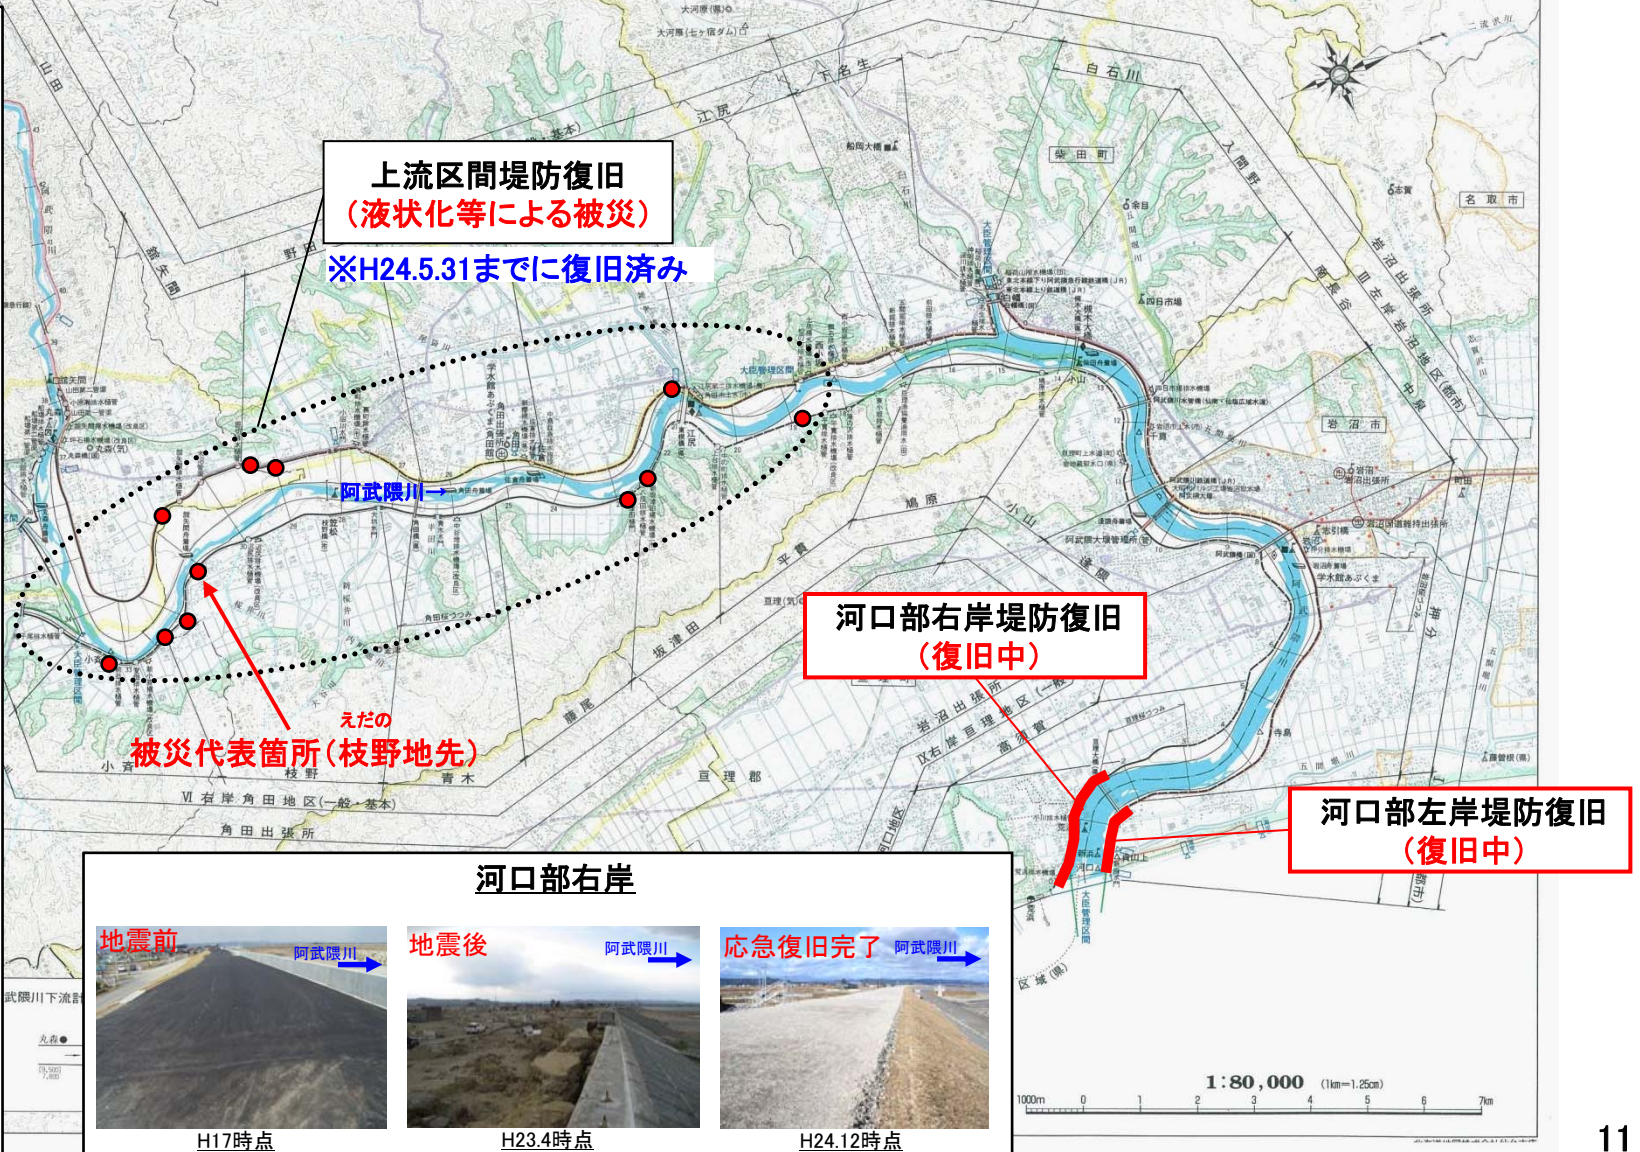
3) 東北地方太平洋沖地震への対応 阿武隈川下流における復旧状況

- 河口部・上流区間ともに、平成23年度の出水期までに応急的な復旧工事を完了。
- 上流区間の堤防は、平成24年度の出水期前までに本格的な復旧工事を完了。
- 河口部堤防は、平成24年度前半に地震前の堤防機能（高さ・断面）の確保を図るとともに、平成24年度後半から本格的な復旧工事に着手（現時点では、阿武隈川河口部における災害復旧区間のうち、約5割で着手）。

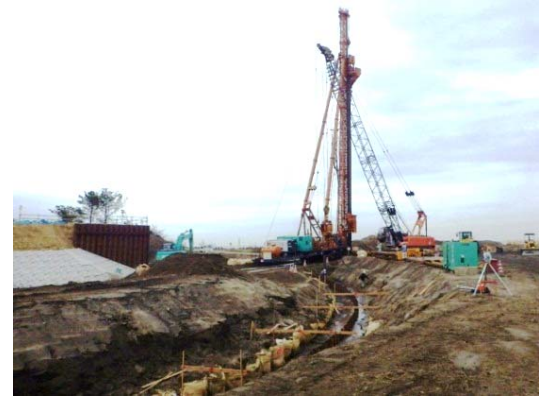
川表被覆ブロック設置状況

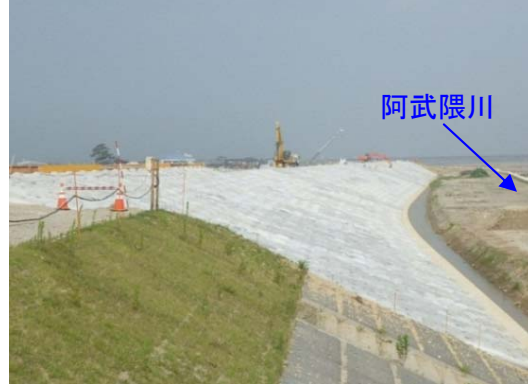
川裏被覆ブロック設置状況

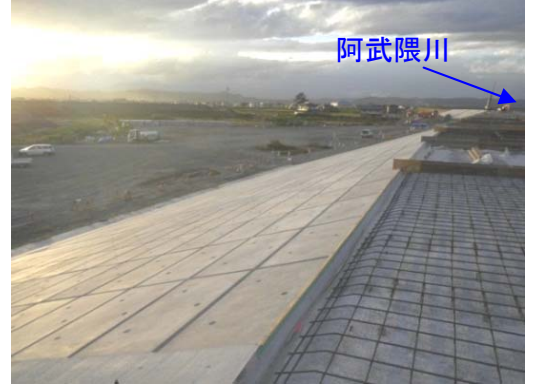
復旧状況斜め写真(平成25年10月14日撮影)

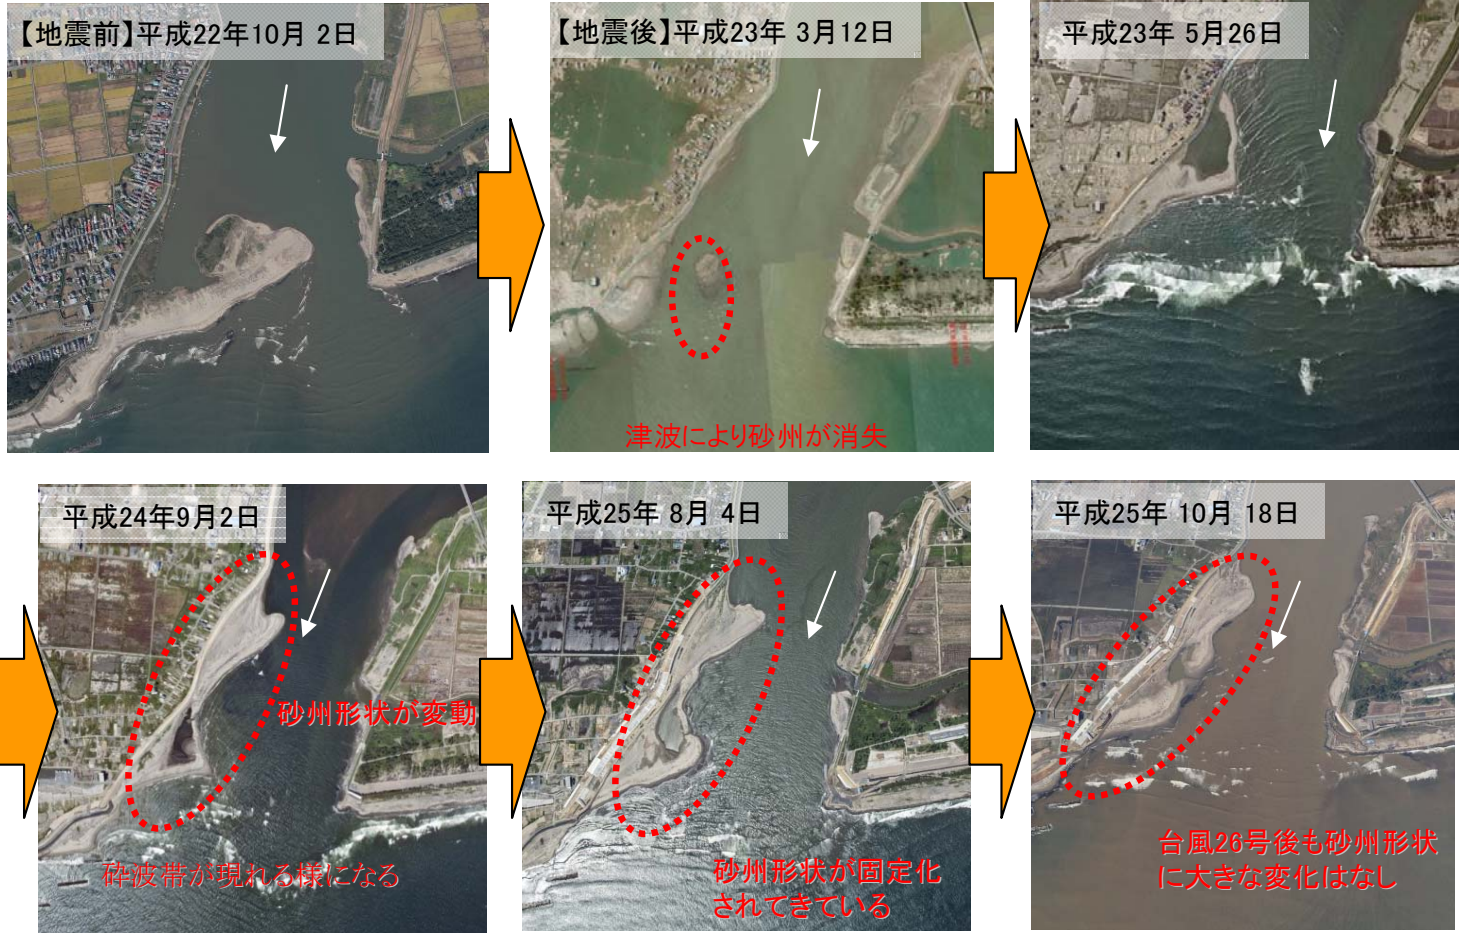
- ◆ 地震前は右岸側から発達した砂州が河口部に存在していましたが、津波等により砂州が消失しました。
- ◆ その後、平成23年9月出水以降より、河口テラスも戻りつつありますが、砂州形状にも変動がみられます。

- ◆ 今後、現在の河口砂州の形状が洪水時の水位等に与える影響について検討し、治水計画における取扱や維持管理について検討していく予定である。

- ▶ 東北地方太平洋沖地震に伴う津波及び広域的な地盤沈下により砂州が大きく消失し、その後、砂州位置が変動。
- ▶ 砂州の消失により、河口部周辺の堆砂傾向の変化や、波浪の進入による河川管理施設への影響が懸念されることから、継続的にモニタリングを実施。
- ▶ 長期的に河川管理上の支障が予想される場合には必要な対策を実施。

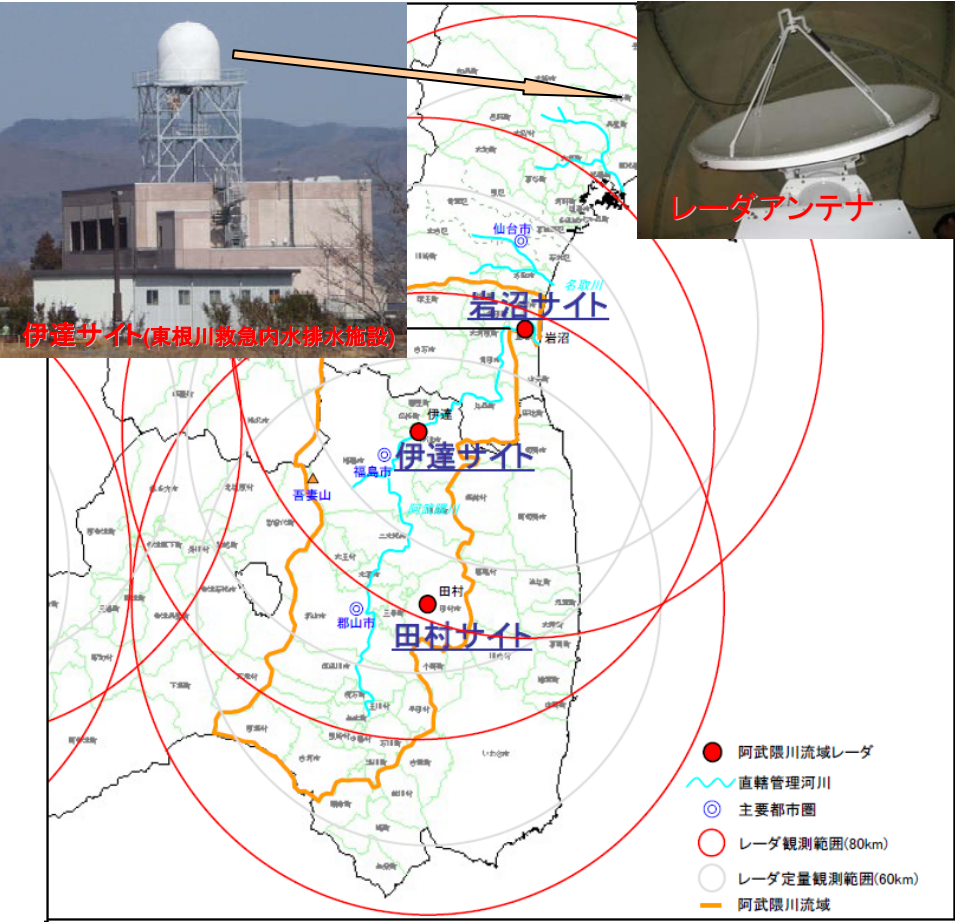
阿武隈川流域において、**高頻度、高分解能なXRAIN(エクスイン)**を導入し、局地的な大雨(いわゆるゲリラ豪雨)や集中豪雨の被害低減に向けた実況観測を強化します。

※Xバンドとは、照射している周波数帯域(8~12GHz)のこと。
 ※MPLレーダとは「マルチ・パラメータ・レーダ」の略で、雨量情報の外に風観測と雨滴の形や個数まで観測可能な方式のこと。

XRAIN ; X-band multi parameter RAdar Information Network
