～堤防の質的整備に関する資料～

平成18年8月1日
国土交通省 東北地方整備局

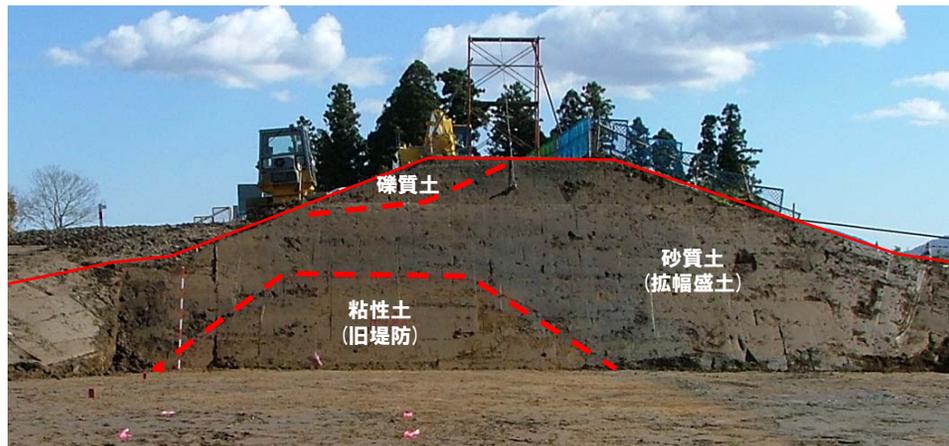
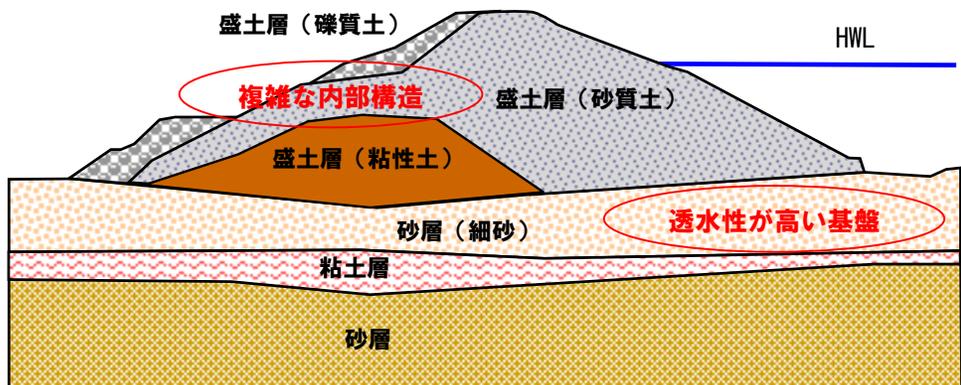
●堤防開削断面（阿武隈川下流 右岸36k付近）

※堤防及び基盤の土質イメージ

- 度重なる洪水の被災により、嵩上げや拡張、補修が繰り返し行われてきたため、**築堤履歴**がよく分からない
- また、砂質土、礫質土、粘性土が複雑に構成されており、**内部構造**もよく分かっていない

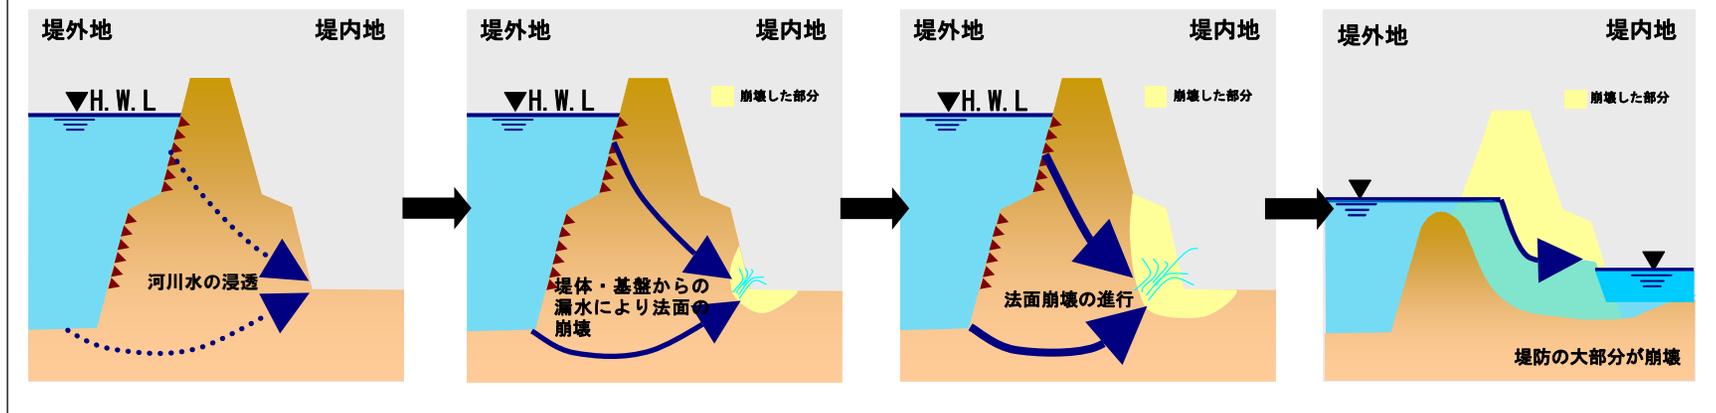
漏水決壊：堤体・基盤漏水により堤防裏法が崩れ決壊に至る

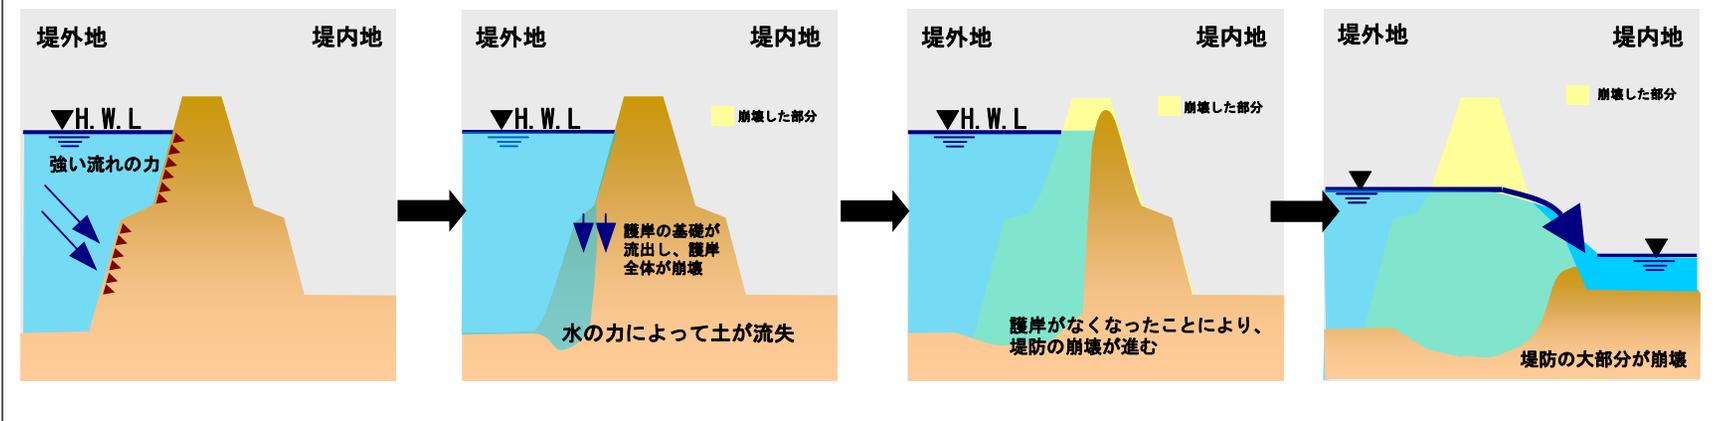
洗掘決壊：強い流れの力により堤防前面が侵食され決壊に至る

堤体や基盤からの漏水、河岸洗掘など、水位が高い状態で堤防が損傷した場合、**決壊**する可能性が非常に高い

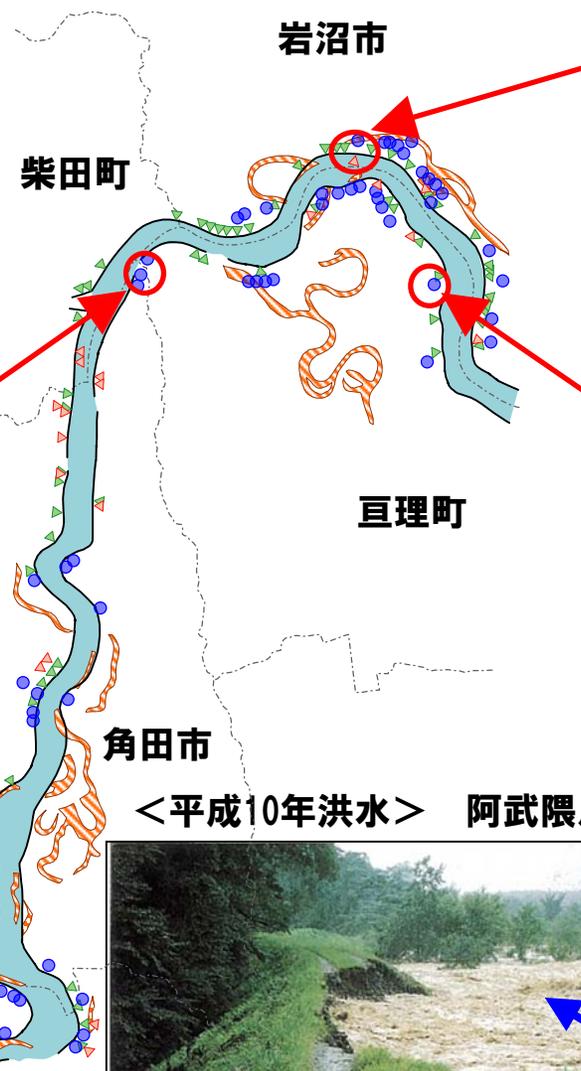
- ▽ : S61. 8. 5洪水による
法くずれ箇所
- : S61. 8. 5洪水による
漏水箇所
- ▽ : その他の既往洪水による
法くずれ箇所
- ▨ : 旧川跡

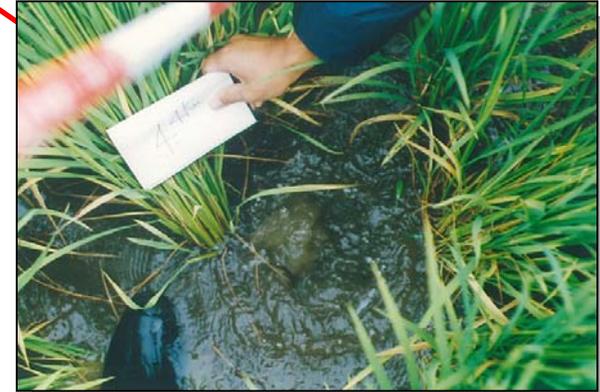
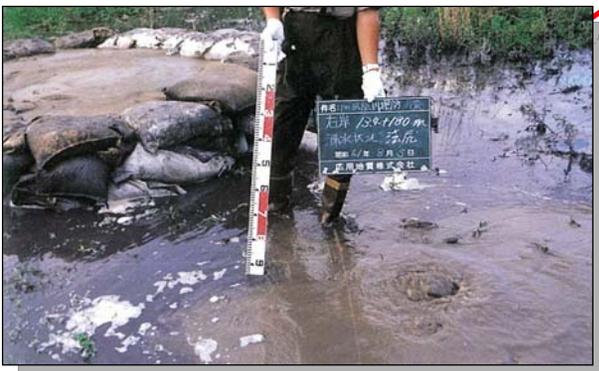
<昭和61年洪水> 漏水状況

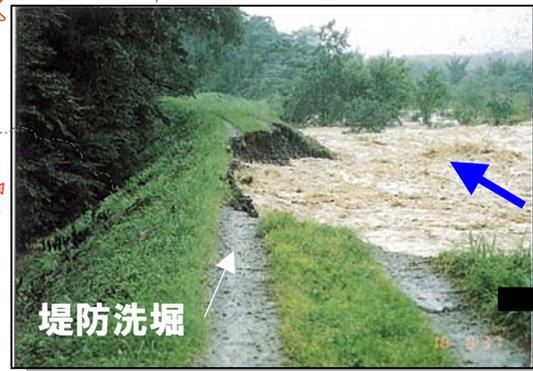
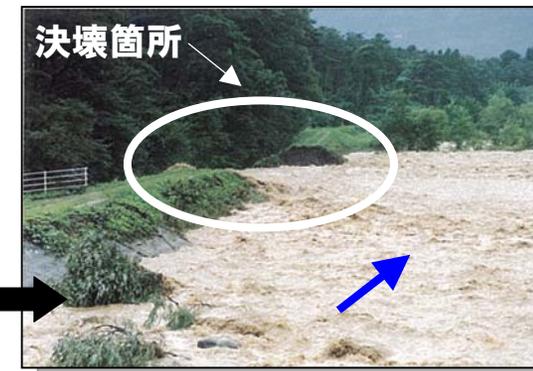
<平成10年洪水> 阿武隈川左岸支川荒川における堤防の決壊

堤防洗堀

決壊箇所

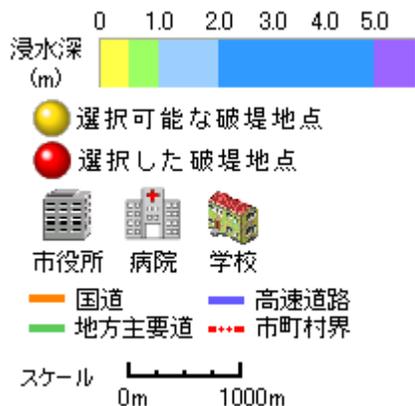
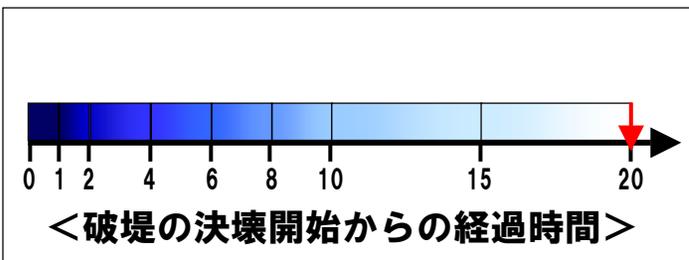
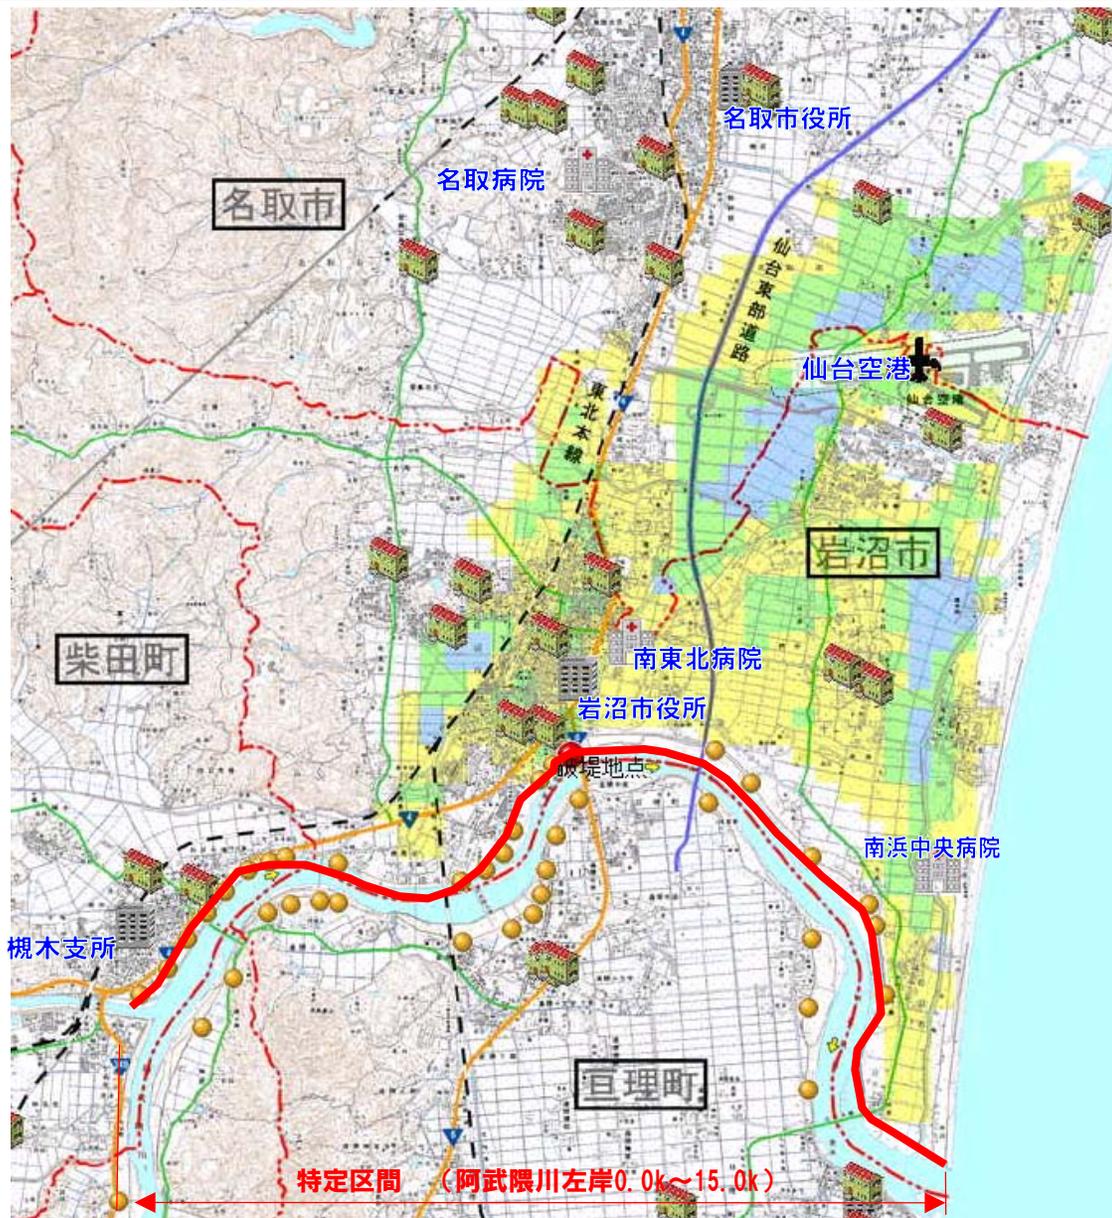
阿武隈川水系(阿武隈川下流)
 時系列洪水氾濫シミュレーション
 堤防決壊地点 左岸8.2km

被害額 : 約175,000(百万円)
 浸水面積 : 約 4,000(ha)
 浸水家屋数 : 約 9,000(戸)
 浸水被害人口 : 約 30,000(人)
 ※平成13年度算出

堤防が決壊した場合、大規模な浸水被害になる

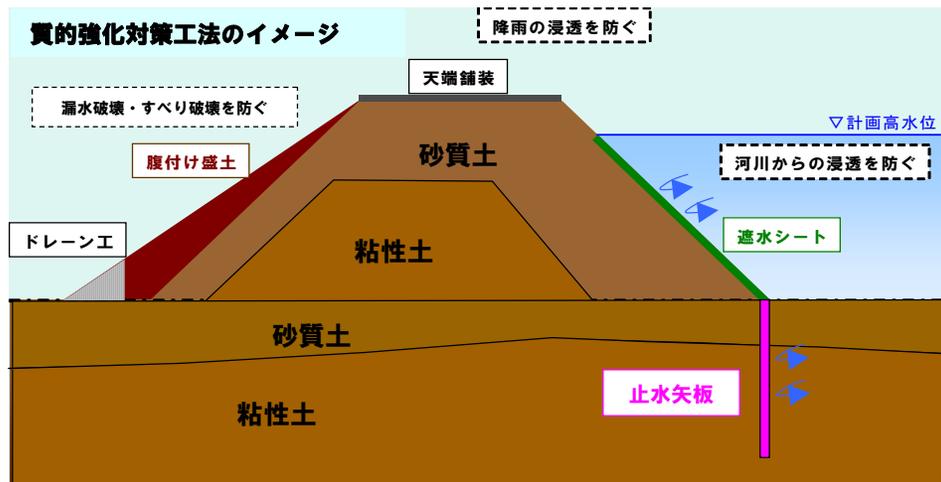
詳細点検の結果より**要対策箇所**は堤防の質的強化を実施

※これらの工法のうち、箇所毎に最適な対策工法を選定する

●質的強化対策工法

- 1) 堤体を対象とした強化工法
 - ・ 遮水シート
 - ・ 腹付け盛土
 - ・ ドレーン工
- 2) 基礎地盤を対象とした強化工法
 - ・ 止水矢板

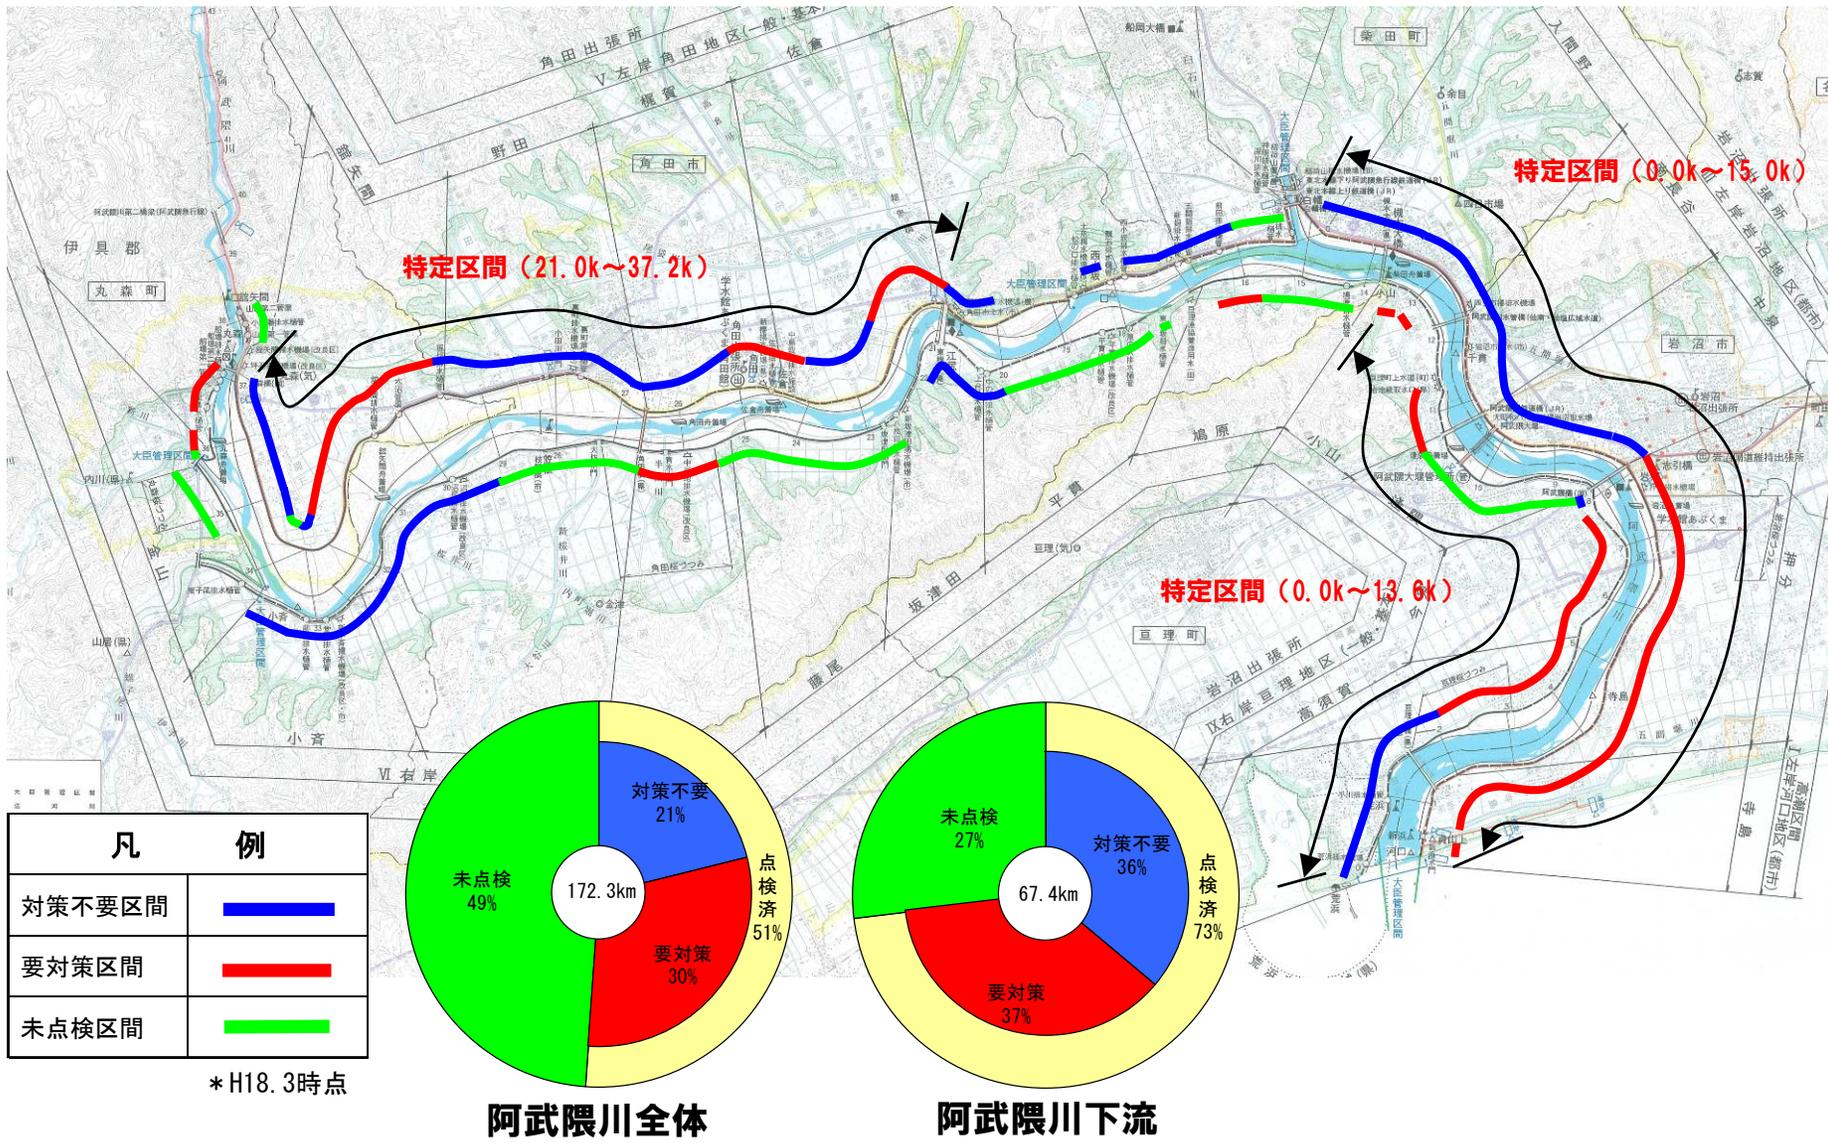
<堤防詳細点検及び質的強化の実施状況図 宮城県区間0.0k~50.0k>

<参考> 堤防詳細点検及び質的強化の実施状況（平成18年3月時点）

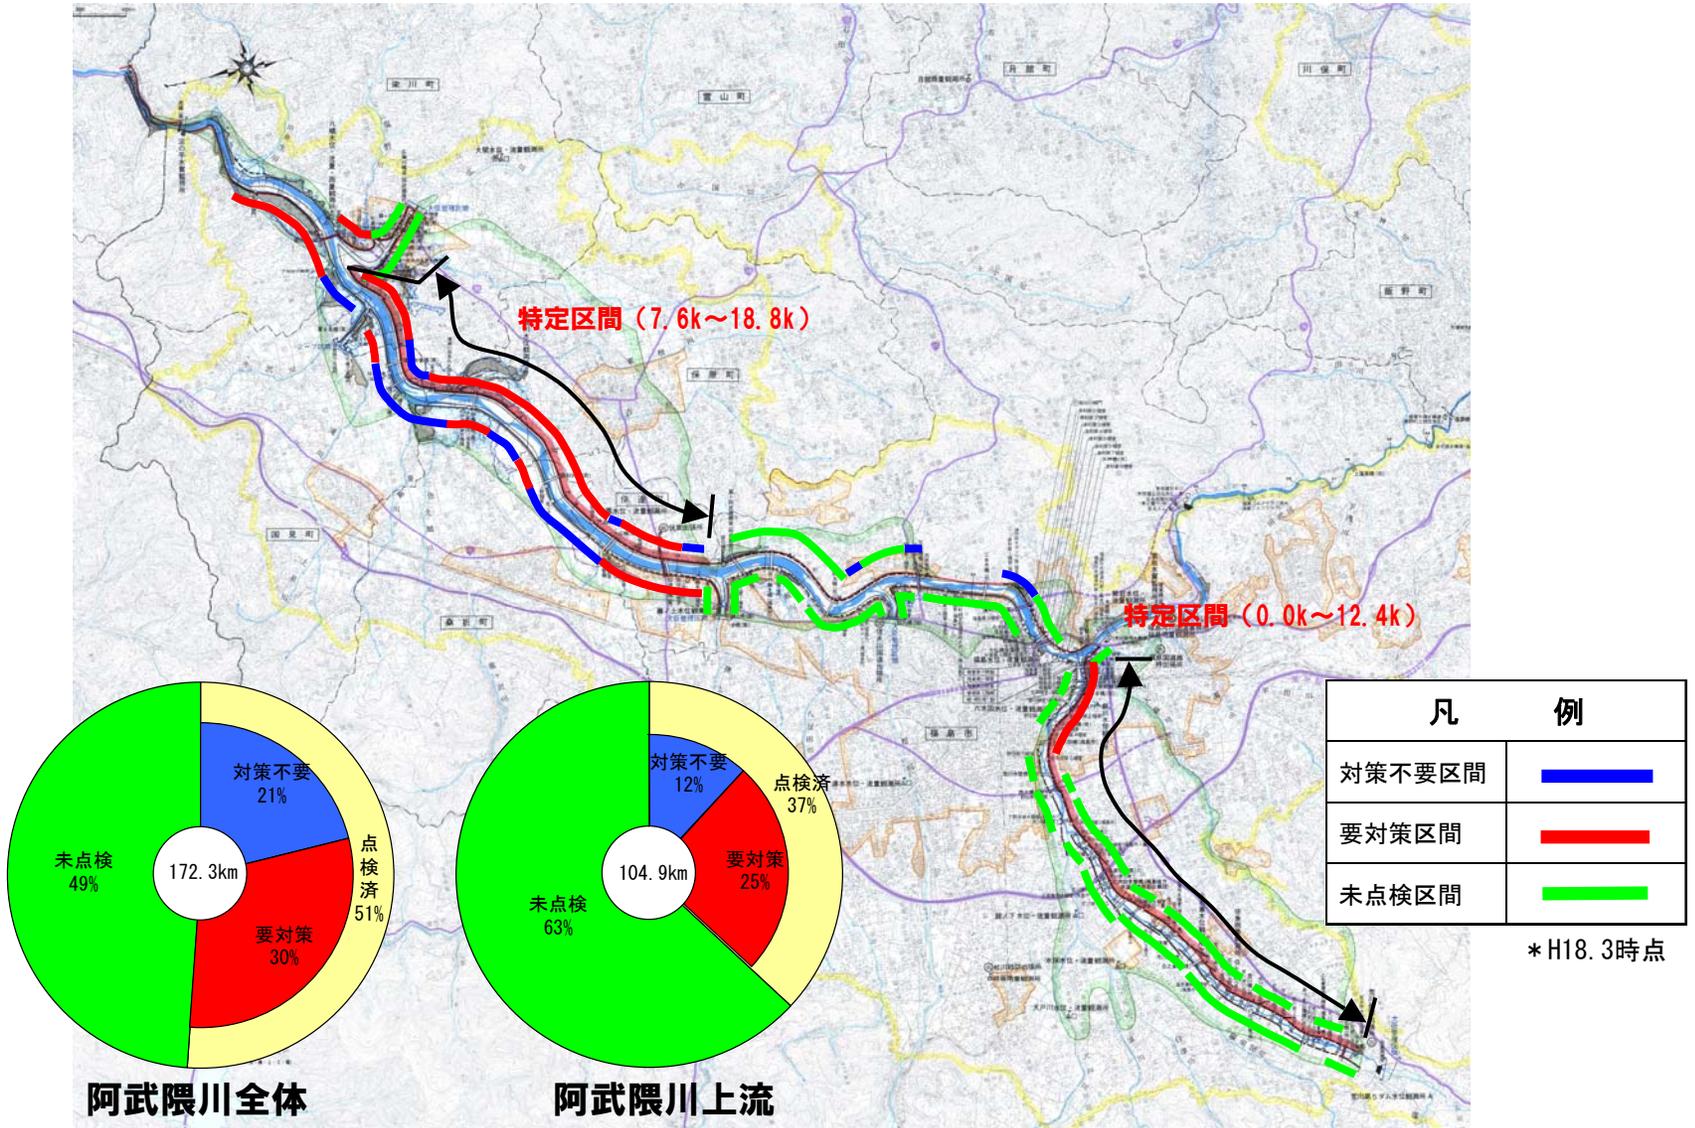
<堤防詳細点検及び質的強化の実施状況図
福島県区間0.0k~30.0k 支川荒川0.0k~13.0k>

<参考> 堤防詳細点検及び質的強化の実施状況（平成18年3月時点）

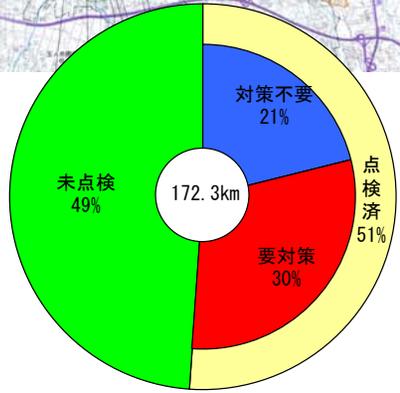
阿武隈川全体

凡 例	
対策不要区間	—
要対策区間	—
未点検区間	—

* H18.3時点
