## 3. 阿武隈川の現状と課題

### 3.1 治水に関する事項

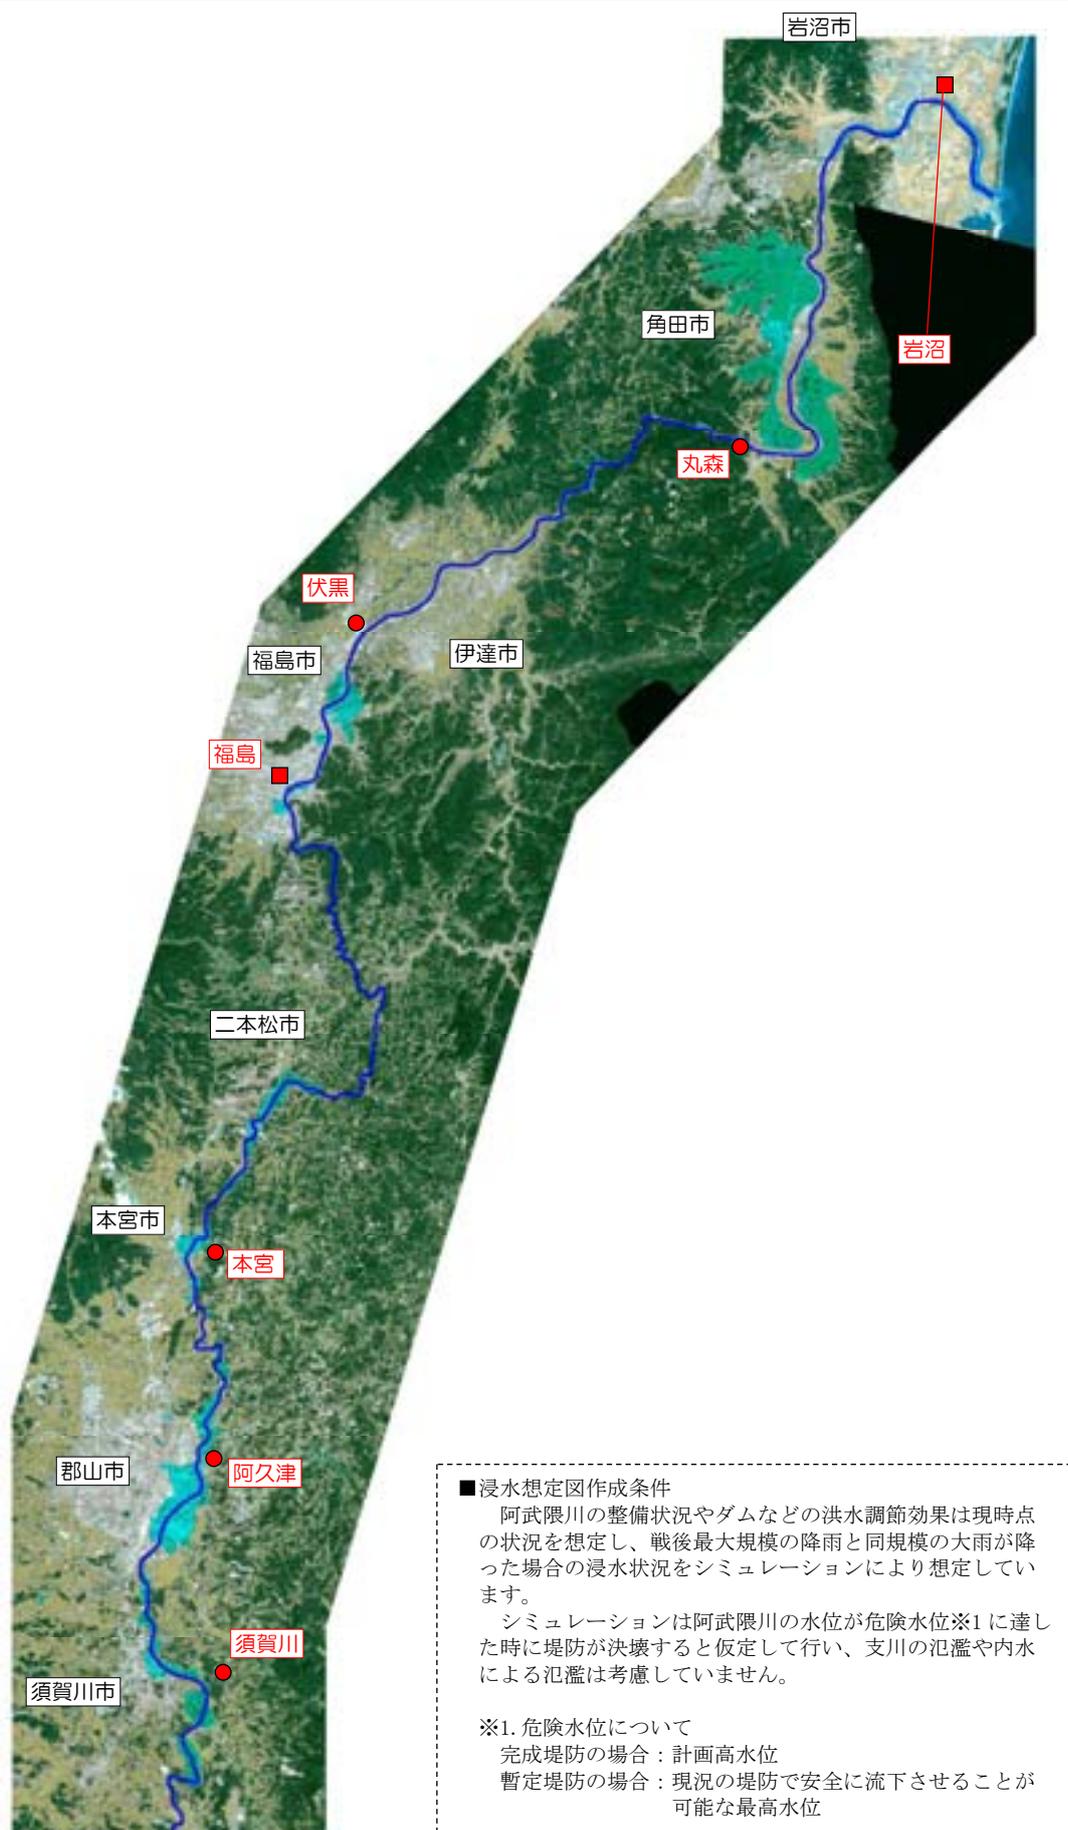
図3-1 昭和61年8月洪水と同規模の洪水発生時の外水氾濫による浸水想定図

このように段階的に治水安全度の向上を図ってきましたが、全川を通してみると現在の治水安全度は未だ十分ではなく、流下能力が不足している箇所が多く存在しており、過去に経験した戦後最大洪水である昭和 61 年 8 月洪水と同規模の洪水が発生した場合には、甚大な被害が予想されます。

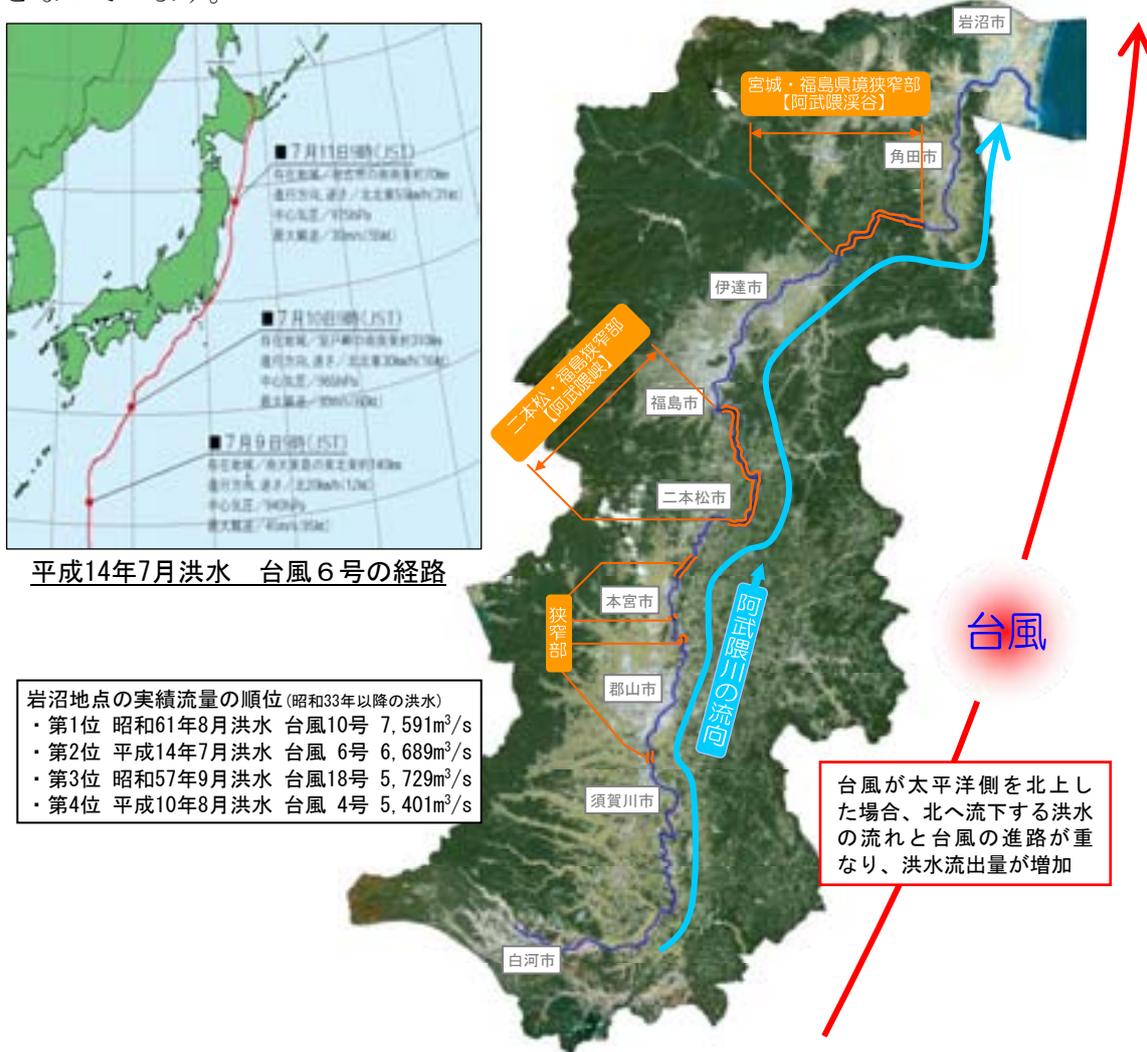
図3-2 阿武隈川の河道部と地形特性および台風の進路模式図

阿武隈川流域の地形は、上流福島県側では宮城福島県境の阿武隈溪谷や福島市と二本松市間の阿武隈峡などに代表されるように、大小の狭窄部が盆地を挟んで交互に連なっており、阿武隈川本流はこの盆地と狭窄部を貫くように南北に流下しています。河床勾配は狭窄部で 1/100～1/1000 程度、盆地部で 1/1000～1/2000 程度であり、狭窄部の影響を受けやすい盆地部の沿川市街地などでは度々甚大な洪水被害を被ってきました。

一方、下流の宮城県側に入ってから阿武隈川本流は主に平野部を流下し、河床勾配も 1/2000～1/4000 程度と緩やかになります。この区間では、洪水は拡散型の氾濫形態を呈し、河口部付近では海拔ゼロメートル地帯が広がることから、氾濫被害の広域化、長期化する傾向があります。

阿武隈川の洪水の特徴としては、南北に長い羽根状の流域形状に加え、洪水の流下方向と台風の進路が一致しやすいため、台風性降雨の場合には洪水流出量が増大する傾向があります。これまでの大規模な洪水被害の殆どは台風による降雨が原因となっています。

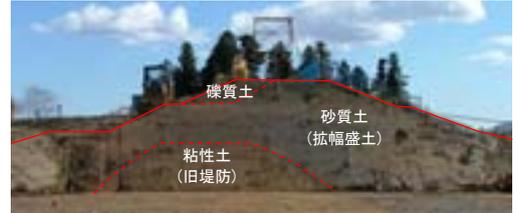
阿武隈川は過去に度重なる洪水による被災を受けており、堤防はその経験に基づき拡築や補修が行われてきた歴史があります。古い堤防は、築造の履歴や材料構成及び地盤の構造が必ずしも明確ではありません。また、かつての流路跡に位置するものもあり、そのような場所は透水性が高く、地盤も安定していないため、漏水や法崩れ被害が想定されます。

堤防開削断面 (阿武隈川下流 右岸36k付近)

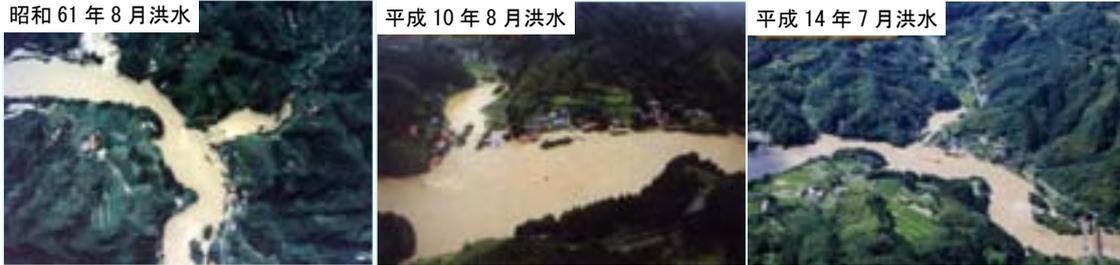
宮城・福島県境や二本松・福島間などの狭窄部周辺に家屋が点在する箇所では、河川氾濫による交通網遮断や床上浸水被害が多発していますが、連続堤防の整備が困難であることなどから治水安全度は低く、このような地区においては、輪中堤、宅地嵩上げ等といった地形特性に応じた治水対策手法を選択することによって、効率的に治水安全度の向上を早期に図る必要があります。

宮城・福島県境狭窄部における浸水被害状況 河口より47.0k付近(宮城県丸森町)

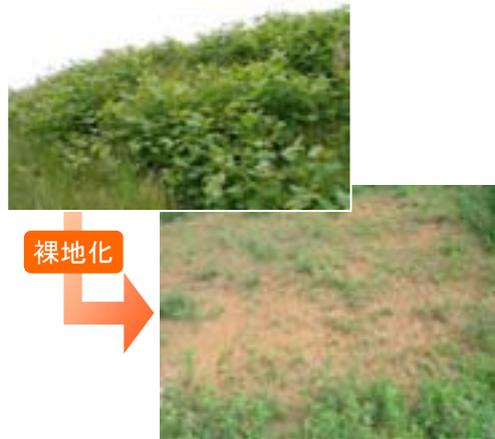
堤防植生においては、イタドリなど有害な植生が繁茂することにより、堤防法面の有機化や裸地化が確認されており、これら有害植生の駆除と適切な植生への転換を図ることが必要です。

有害な植生の侵入による堤防の裸地化

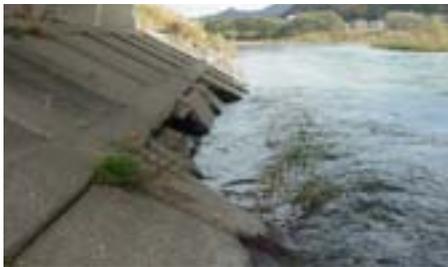
また、護岸、根固工等についても、その機能が発揮されなかった場合、低水路の河岸が侵食され、堤防の安全性低下につながるおそれがあります。そのため、施設が所要の機能を発揮できるように適切に管理していく必要があります。

支川荒川 信夫橋護岸の崩壊の状況

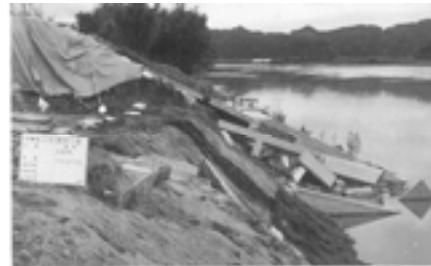
河岸崩壊の状況 昭和 61 年 8 月洪水  
宮城県区間 20.0k 付近

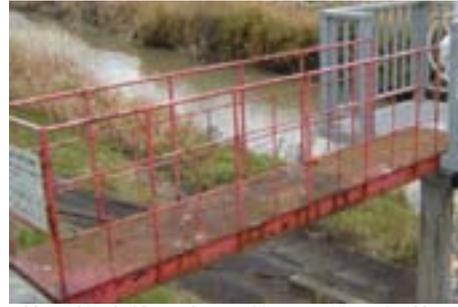
また、ゲート操作等に係わる機械設備及び電気施設については、洪水時にその機能を発揮することが絶対条件であり、年数の経過及び稼働状況等による老朽化、劣化の進行により、操作性に障害が生じないように適切に維持管理する必要があります。

管理橋塗装の劣化(笹原川第6樋管)

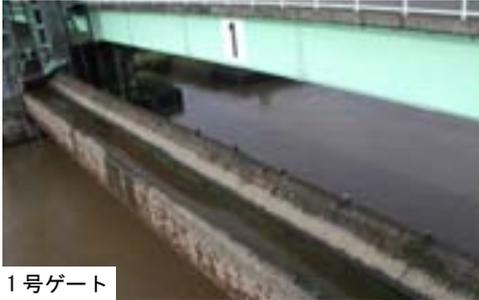
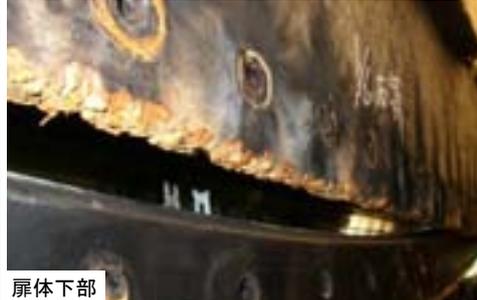
阿武隈大堰のゲートの劣化

また、河口部から約 10.4km に位置している阿武隈大堰は、汽水域に位置し、常に海水にさらされているため、ゲート劣化の進行が早く、定期的な防食対策を実施することが必要です。

1号ゲート

扉体下部

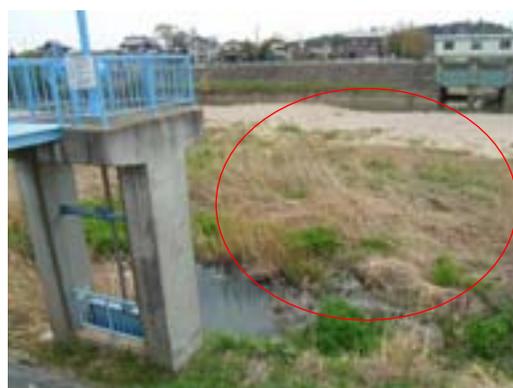
経年的な土砂堆積によって、中州の発達が進むと、流下能力が低下し、洪水時の水位上昇につながります。また、出水による土砂堆積及び流木は、河川管理施設の機能に支障を及ぼす場合があります。このため、流下能力維持と河川管理施設の機能維持の観点から、土砂撤去などの対応を図る必要があります。

樋門の吐口に堆積した土砂

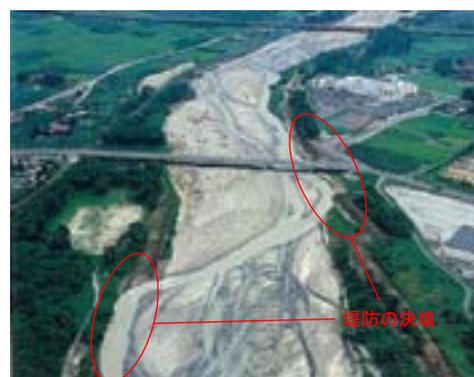
また、支川荒川では、平成元年8月洪水や平成10年9月洪水時に堤防が決壊し大きな被害を受けました。これは、河床勾配が1/30～1/150と急流河川であり洪水時には流れが激しく蛇行するため、蛇行により偏った流れが堤防を直接浸食したためです。

低水路の蛇行による堤防決壊  
平成元年8月洪水 支川荒川

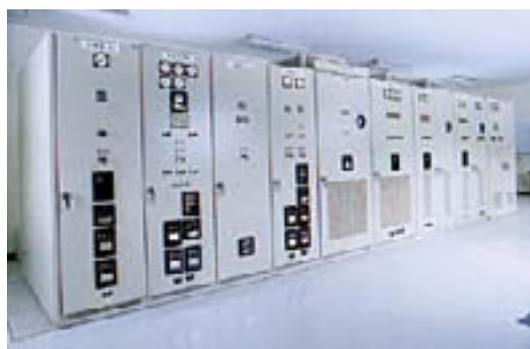
阿武隈川では七ヶ宿ダム、三春ダム、摺上川ダムの3つのダムが完成しています。これらのダムは洪水時や渇水時などに所要の機能を発揮する必要があるため、電気・通信設備やダム放流設備など、日常から維持管理が重要です。

七ヶ宿ダム 受変電設備

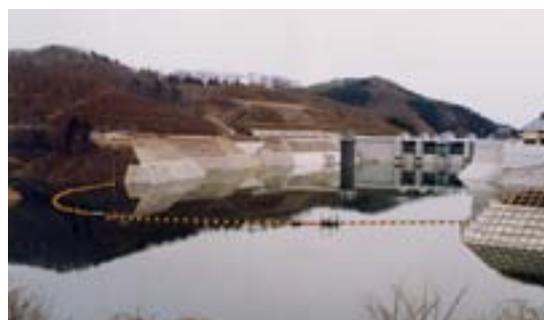
洪水時にはダム湖に多くの流木が流れ込むため、洪水期間中に放流施設等に支障をきたさないよう、流木止施設を適切に管理する必要があります。また、洪水後に流木を放置すれば、取水設備に影響を与えるだけでなく、水質の悪化にもつながるため、回収した流木の処分について十分に考慮した上で洪水後の流木処理を適切に実施する必要があります。

三春ダム 流木止施設

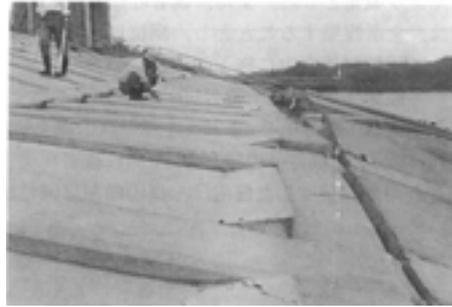
昭和 53 年 6 月 12 日に発生した「宮城県沖地震」は、マグニチュード 7.4 を記録し、死者 27 人、負傷者 10,962 人、住宅全壊 1,377 棟、住宅半壊 6,123 棟、住宅一部破損 125,370 棟など、甚大な被害をもたらした。河川構造物にも多くの被害を与えました。

53年宮城県沖地震による護岸の被災状況  
【宮城県岩沼市】

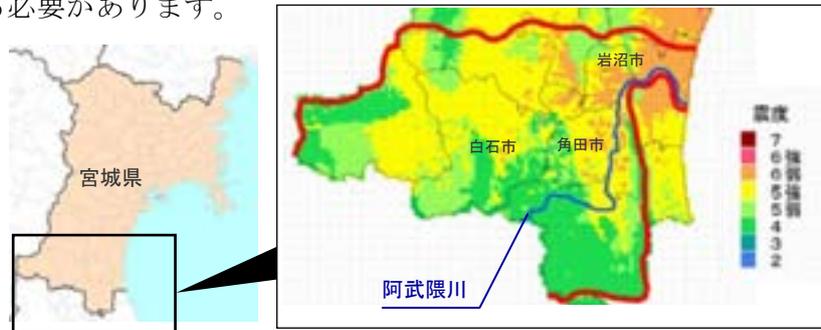
図 3-14 予測震度分布図【宮城県沖地震(単独)】

地震調査研究推進本部の長期評価によると、宮城県沖地震(マグニチュード 7.5 前後)が今後 30 年間に発生する確率は 99%と予測されており、地震を想定した被災状況・津波遡上状況等の情報収集・情報伝達手段の確保、迅速な巡視・点検並びに円滑な災害復旧作業に向けた体制の強化を図り、堤防などの河川管理施設の耐震対策を実施する必要があります。

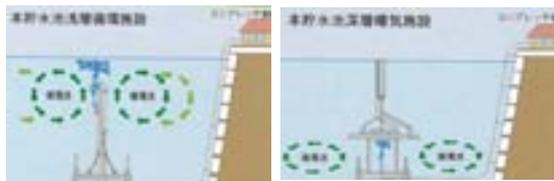
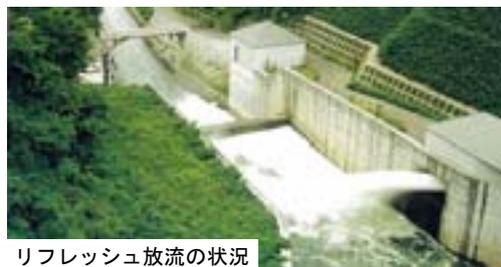
- ◆4箇所の前貯水池  
植物プランクトンの栄養となる窒素・リンを沈め、三春ダムへの流入を阻止する働きをします
- ◆本川前貯水池に設置された流入水バイパス管  
普段の流入水を三春ダム湖へ直接入れずに下流に流すことができる設備で、ダム湖への栄養流入を防ぎます。

水質悪化の原因となる植物性プランクトンの異常増殖を防ぐため、学識者や専門家の助言をいただきながら「川に入った栄養を減らすこと」「できるだけダム湖に栄養を入れない」「光を減らし水温を下げることで植物プランクトンの増殖を抑制すること」を基本とした水質保全対策を実施しています。さらに、ダム湖だけではなくダム下流の河川環境への配慮として、平常時の流量を変化させる『リフレッシュ放流』やダムに堆積した土砂を下流へ還元する『土砂還元試験』など新たなダム管理に向けた取り組みも積極的に行っています。

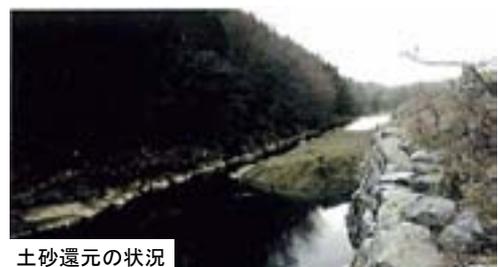
土砂還元試験とは、前貯水池に堆積した土砂を撤去すると同時に、その土砂を下流へ還元することで、以下の効果を期待するものです。

- ◆ダムのライフサイクルの長期化(貯水池容量の長寿化)
- ◆下流河川の河床低下の軽減
- ◆自然環境の保全・復元、良好な景観の維持・形成

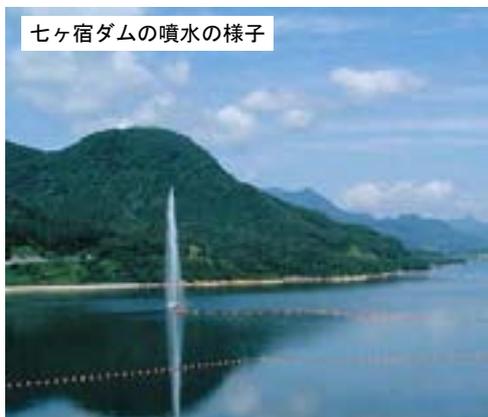
七ヶ宿ダムでは噴水を利用した水質保全対策が行われています。噴水までの送電施設は全国でも初となる「水中浮遊型」の電線敷設方式を採用しており、風や波浪の影響を受けにくく、景観にも配慮した構造となっています。

七ヶ宿ダムの水質保全設備

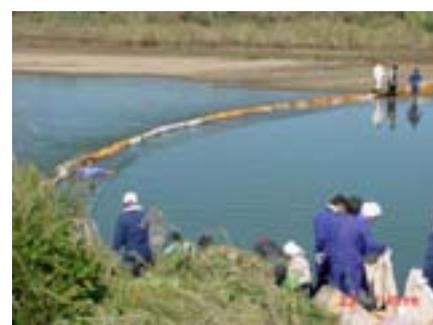
平成 13 年 9 月 23 日  
重油の流出事故発生時に設置した  
オイルフェンス  
(福島県須賀川市)

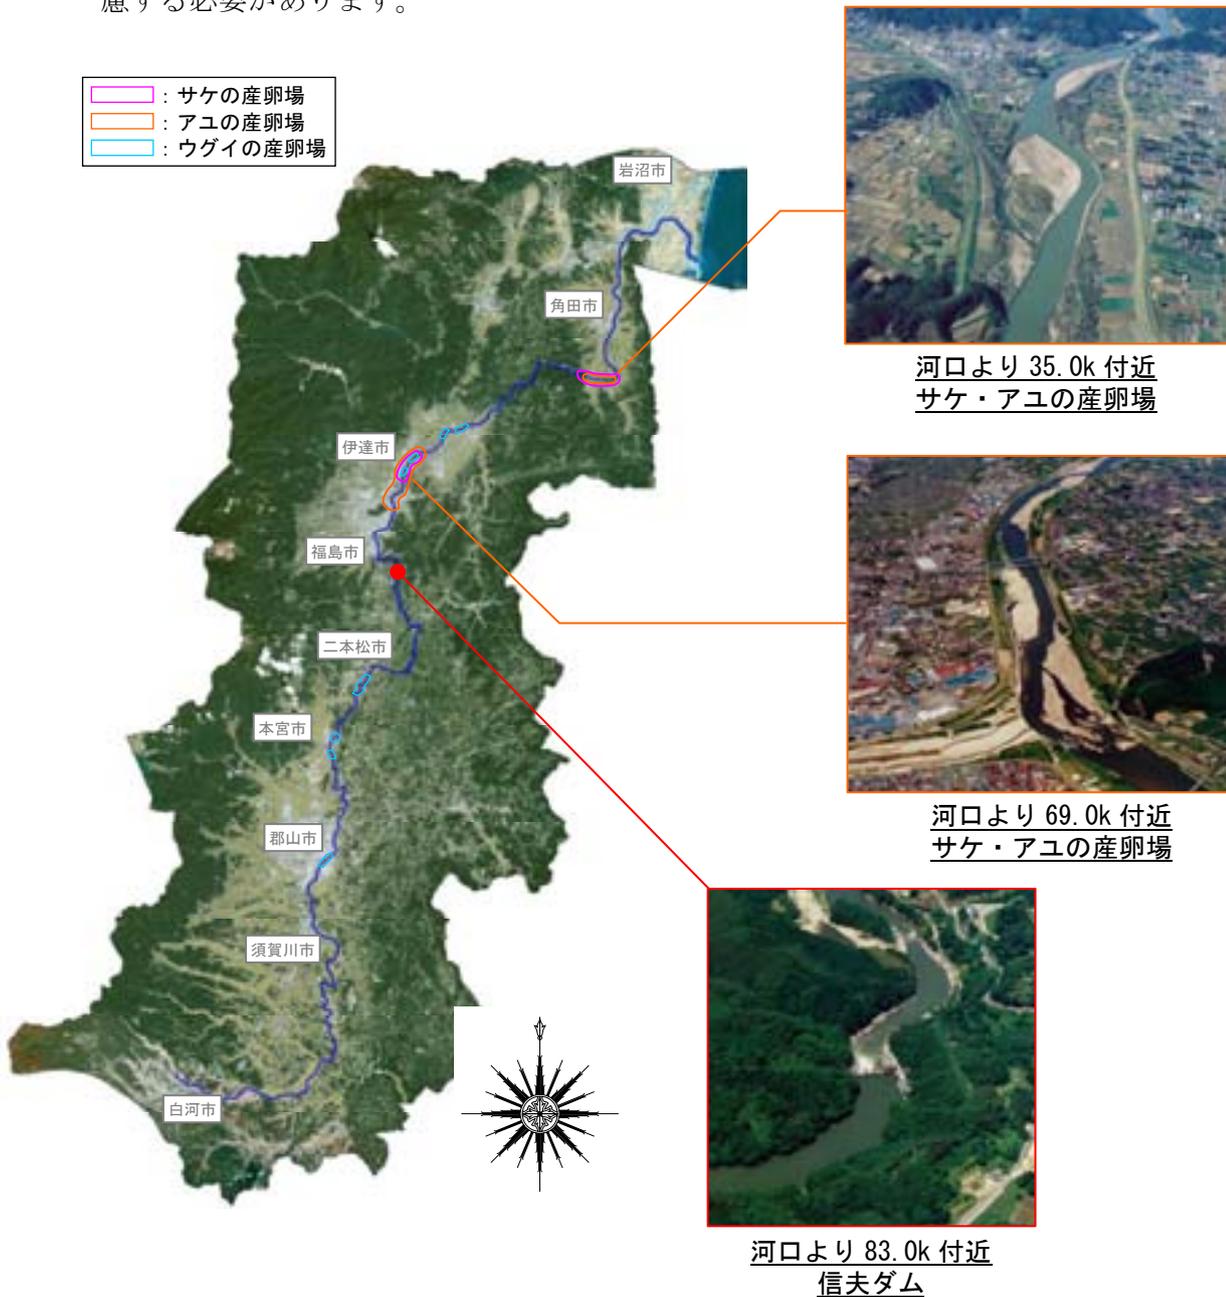
図 3-30 主な産卵場の位置

河口から 83km にある信夫ダムの直下までは阿武隈川らしさを代表する天然アユやサクラマス・サケが遡上し早瀬で産卵するなど、現在良好な河川環境が維持されている状態です。
