### 3. 阿武隈川の現状と課題

#### 3.1 治水に関する事項

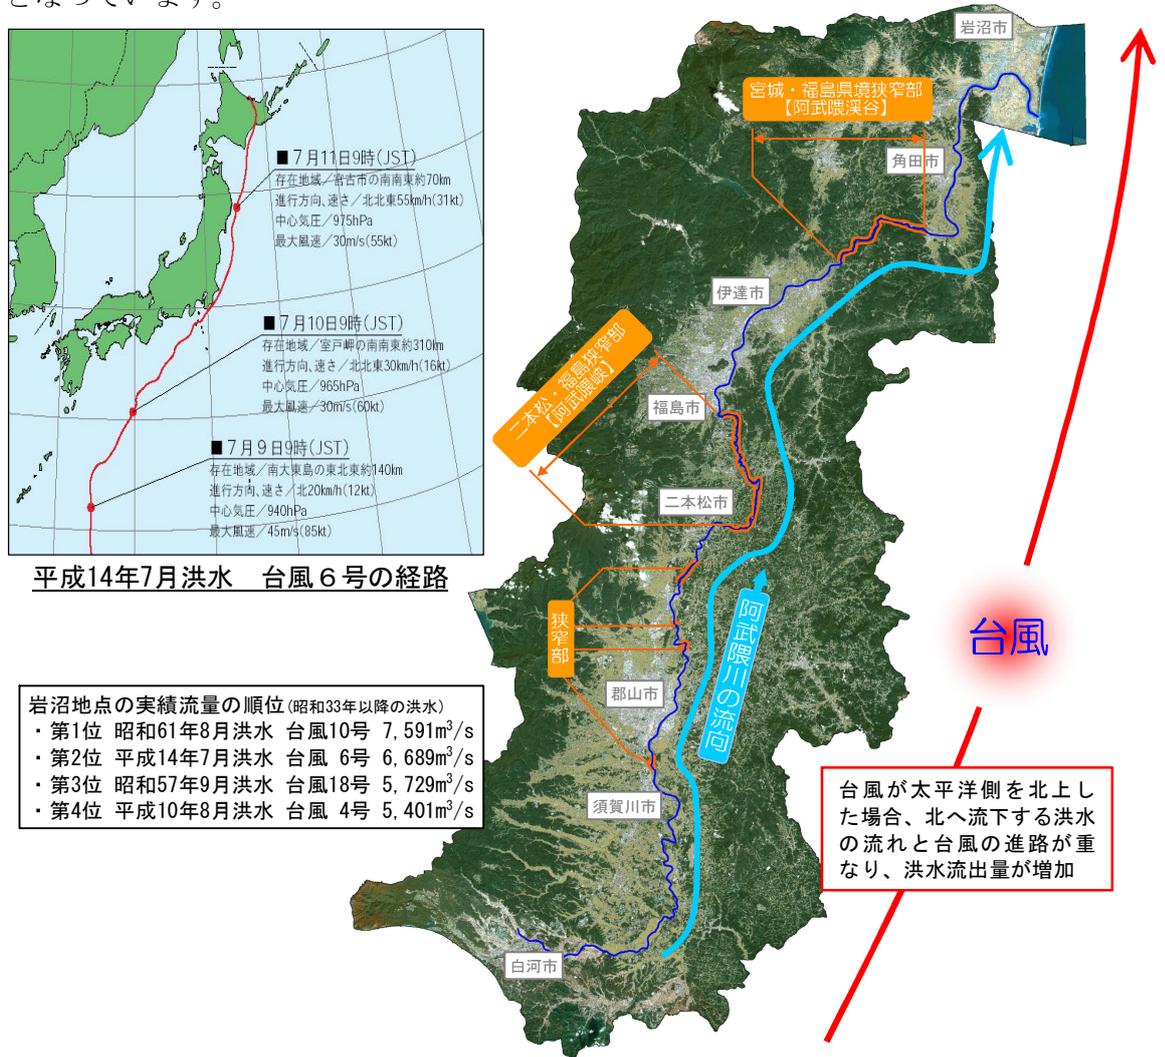
図3-2 阿武隈川の河道部と地形特性および台風の進路模式図

阿武隈川流域の地形は、上流福島県側では宮城福島県境の阿武隈溪谷や福島市と二本松市間の阿武隈峡などに代表されるように、大小の狭窄部が盆地を挟んで交互に連なっており、阿武隈川本流はこの盆地と狭窄部を貫くように南北に流下しています。河床勾配は狭窄部で 1/100～1/1000 程度、盆地部で 1/1000～1/2000 程度であり、狭窄部の影響を受けやすい盆地部の沿川市街地などでは度々甚大な洪水被害を被ってきました。

一方、下流の宮城県側に入ってから阿武隈川本流は主に平野部を流下し、河床勾配も 1/2000～1/4000 程度と緩やかになります。この区間では、洪水は拡散型の氾濫形態を呈し、河口部付近では海拔ゼロメートル地帯が広がることから、氾濫被害の広域化、長期化する傾向があります。

阿武隈川の洪水の特徴としては、南北に長い羽根状の流域形状に加え、洪水の流下方向と台風の進路が一致しやすいため、台風性降雨の場合には洪水流出量が増大する傾向があります。これまでの大規模な洪水被害の殆どは台風による降雨が原因となっています。

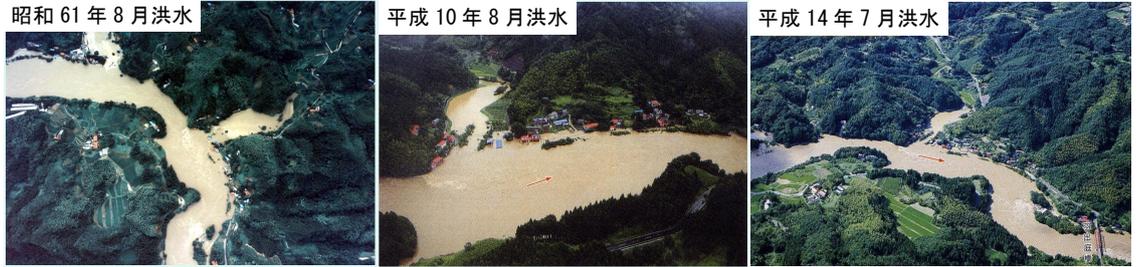
宮城・福島県境狭窄部における浸水被害状況 河口より47.0k付近(宮城県丸森町)

宮城・福島県境や二本松・福島間などの狭窄部周辺に家屋が点在する箇所では、河川氾濫による交通網遮断や床上浸水被害が多発していますが、連続堤防の整備が困難であることなどから治水安全度は低く、このような地区においては、輪中堤、宅地嵩上げ等といった地形特性に応じた治水対策手法を選択することによって、効率的に治水安全度の向上を早期に図る必要があります。

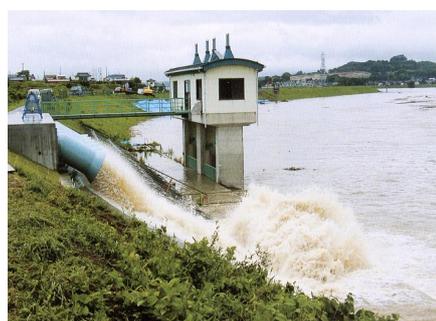
あたご  
須賀川排水機場(郡山市)

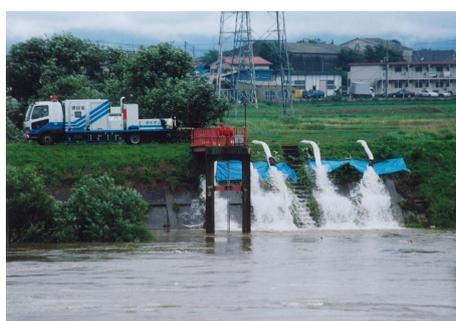
排水ポンプ車稼動状況(郡山市)

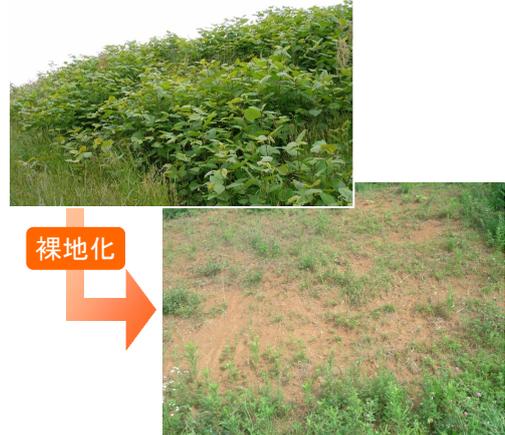
有害な植生の侵入による堤防の裸地

堤防植生においては、イタドリなど有害な植生が繁茂することにより、堤防法面の有機化や裸地化が確認されており、これら有害植生の駆除と適切な植生への転換を図ることが必要です。

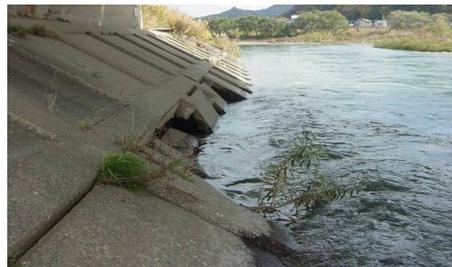
支川荒川 信夫橋護岸の崩壊の状況

また、護岸、根固工等についても、その機能が発揮されなかった場合、低水路の河岸が侵食され、堤防の安全性低下につながるおそれがあります。そのため、施設が所要の機能を発揮できるように適切に管理していく必要があります。

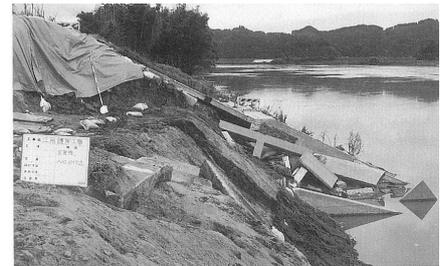
河岸崩壊の状況 昭和 61 年 8 月洪水 宮城県区間 20. 0k 付近

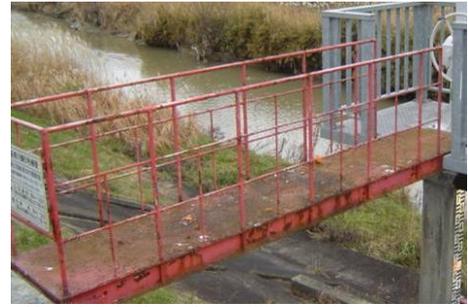
管理橋塗装の劣化(笹原川第6樋管)

また、ゲート操作等に係わる機械設備及び電気施設については、洪水時にその機能を発揮することが絶対条件であり、年数の経過及び稼働状況等による老朽化、劣化の進行により、操作性に障害が生じないように適切に維持管理する必要があります。

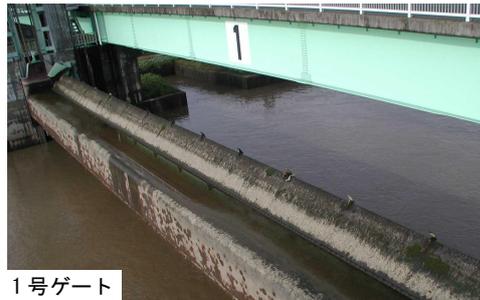
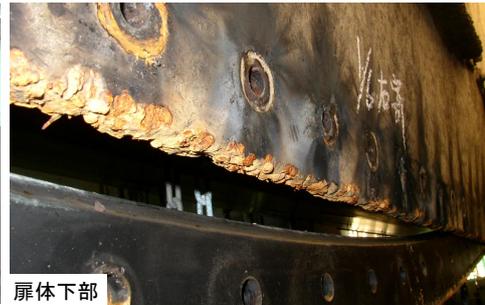
1号ゲート

扉体下部

**阿武隈大堰のゲートの劣化**

また、河口部から約 10.4km に位置している阿武隈大堰は、汽水域に位置し、常に海水にさらされているため、ゲート劣化の進行が早く、定期的な防食対策を実施することが必要です。

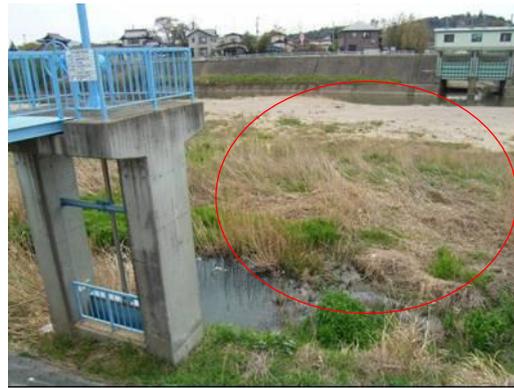
樋門の吐口に堆積した土砂

経年的な土砂堆積によって、中州の発達が進むと、流下能力が低下し、洪水時の水位上昇につながります。また、出水による土砂堆積及び流木は、河川管理施設の機能に支障を及ぼす場合があります。このため、流下能力維持と河川管理施設の機能維持の観点から、土砂撤去などの対応を図る必要があります。

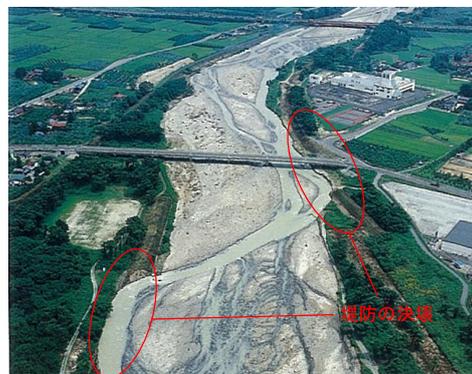
低水路の蛇行による堤防決壊  
平成元年8月洪水 支川荒川

また、支川荒川では、平成元年8月洪水や平成10年9月洪水時に堤防が決壊し大きな被害を受けました。これは、河床勾配が1/30～1/150と急流河川であり洪水時には流れが激しく蛇行するため、蛇行により偏った流れが堤防を直接浸食したためです。

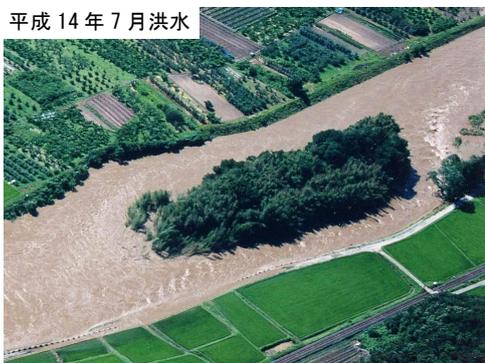
平成 14 年 7 月洪水

砂州上に発達した樹木群

河道内樹木の繁茂により、河道の流下能力が低下し、洪水時の水位上昇につながります。流下能力に支障を与える河道内樹木については、動植物の生息・生育環境の保全の観点等、河川環境への影響に配慮しつつ、河道内樹木のモニタリングを実施し、伐採や間伐など適切に管理していく必要があります。

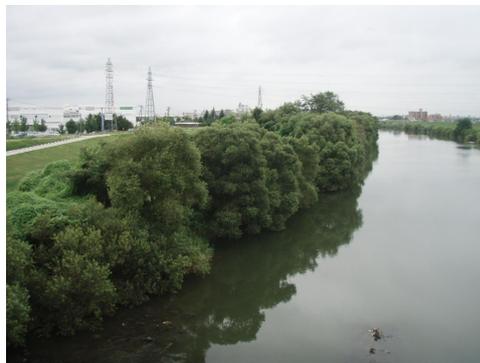
河岸に繁茂する樹木の状況

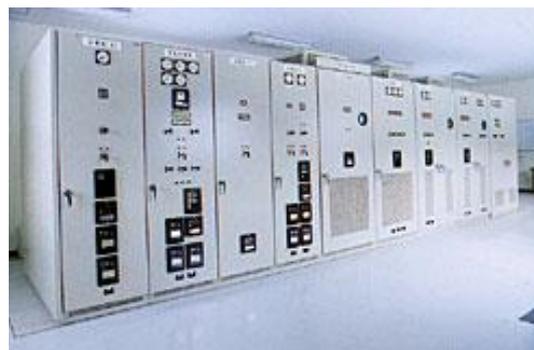
七ヶ宿ダム 受変電設備

阿武隈川では七ヶ宿ダム、三春ダム、摺上川ダムの3つのダムが完成しています。これらのダムは洪水時や渇水時などに所要の機能を発揮する必要があるため、電気・通信設備やダム放流設備など、日常から維持管理が重要です。

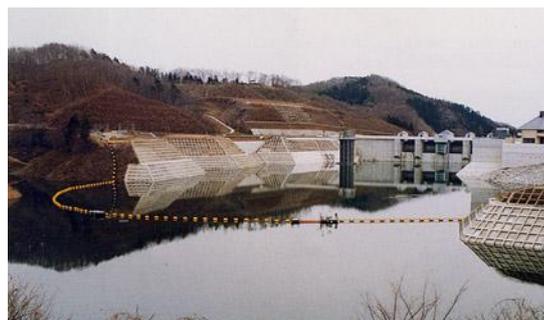
三春ダム 流木止施設

洪水時にはダム湖に多くの流木が流れ込むため、洪水期間中に放流施設等に支障をきたさないよう、流木止施設を適切に管理する必要があります。また、洪水後に流木を放置すれば、取水設備に影響を与えるだけでなく、水質の悪化にもつながるため、回収した流木の処分について十分に考慮した上で洪水後の流木処理を適切に実施する必要があります。

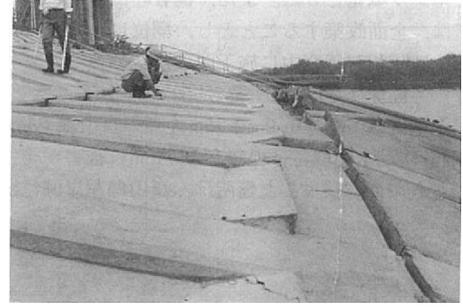
S53年宮城県沖地震による護岸の被災状況  
【宮城県岩沼市】

昭和53年6月12日に発生した「宮城県沖地震」は、マグニチュード7.4を記録し、死者27人、負傷者10,962人、住宅全壊1,377棟、住宅半壊6,123棟、住宅一部破損125,370棟など、甚大な被害をもたらし、河川構造物にも多くの被害を与えました。

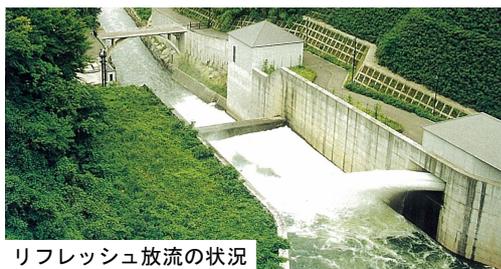
リフレッシュ放流の状況

リフレッシュ放流とはダム下流河川環境を考慮し平常時の放流量を0.8～20m<sup>3</sup>/sの間で変化させることで、以下の効果を期待するものです。

- ◆河床礫に付着した古い(枯死した)付着藻類、及び汚れを定期的に洗浄し、新しい付着藻類の成長を助ける
- ◆河川の「よどみ」(臭気等)を定期的に解消
- ◆付着藻類から始まる食物連鎖の循環を促し、しいは底生動物・魚類の良好な生息環境の維持を行います。

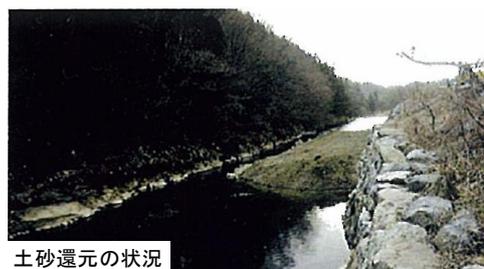
土砂還元の状況

土砂還元試験とは、前貯水池に堆積した土砂を撤去すると同時に、その土砂を下流へ還元することで、以下の効果を期待するものです。

- ◆ダムのライフサイクルの長期化(貯水池容量の長寿化)
- ◆下流河川の河床低下の軽減
- ◆自然環境の保全・復元、良好な景観の維持・形成

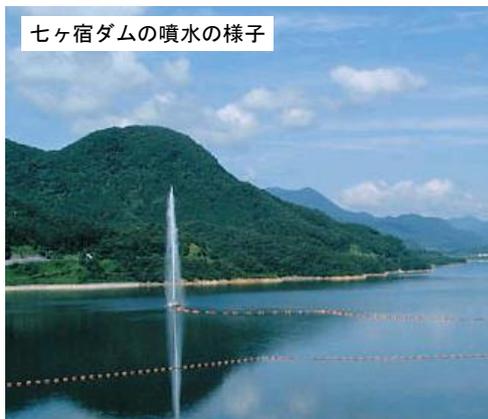
七ヶ宿ダムでは噴水を利用した水質保全対策が行われています。噴水までの送電施設は全国でも初となる「水中浮遊型」の電線敷設方式を採用しており、風や波浪の影響を受けにくく、景観にも配慮した構造となっています。

七ヶ宿ダムの水質保全設備

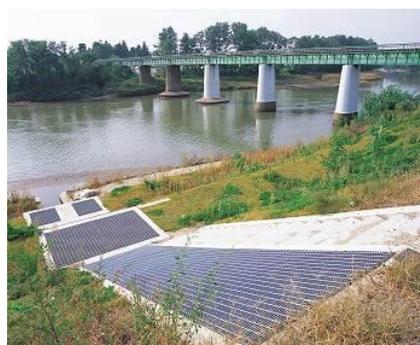
■徳定川浄化事業

本事業は、阿武隈川から徳定川へ河川水を導水し流末にある古川池の水質浄化を図り、徳定川及び古川池周辺の生活環境の向上と直接導水による本川水質の改善を促進することを目的として、取水施設の整備を実施。

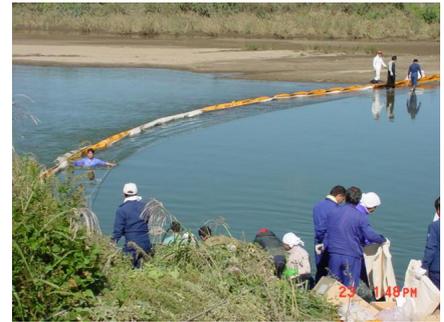
平成 13 年 9 月 23 日  
重油の流出事故発生時に設置した  
オイルフェンス  
(福島県須賀川市)

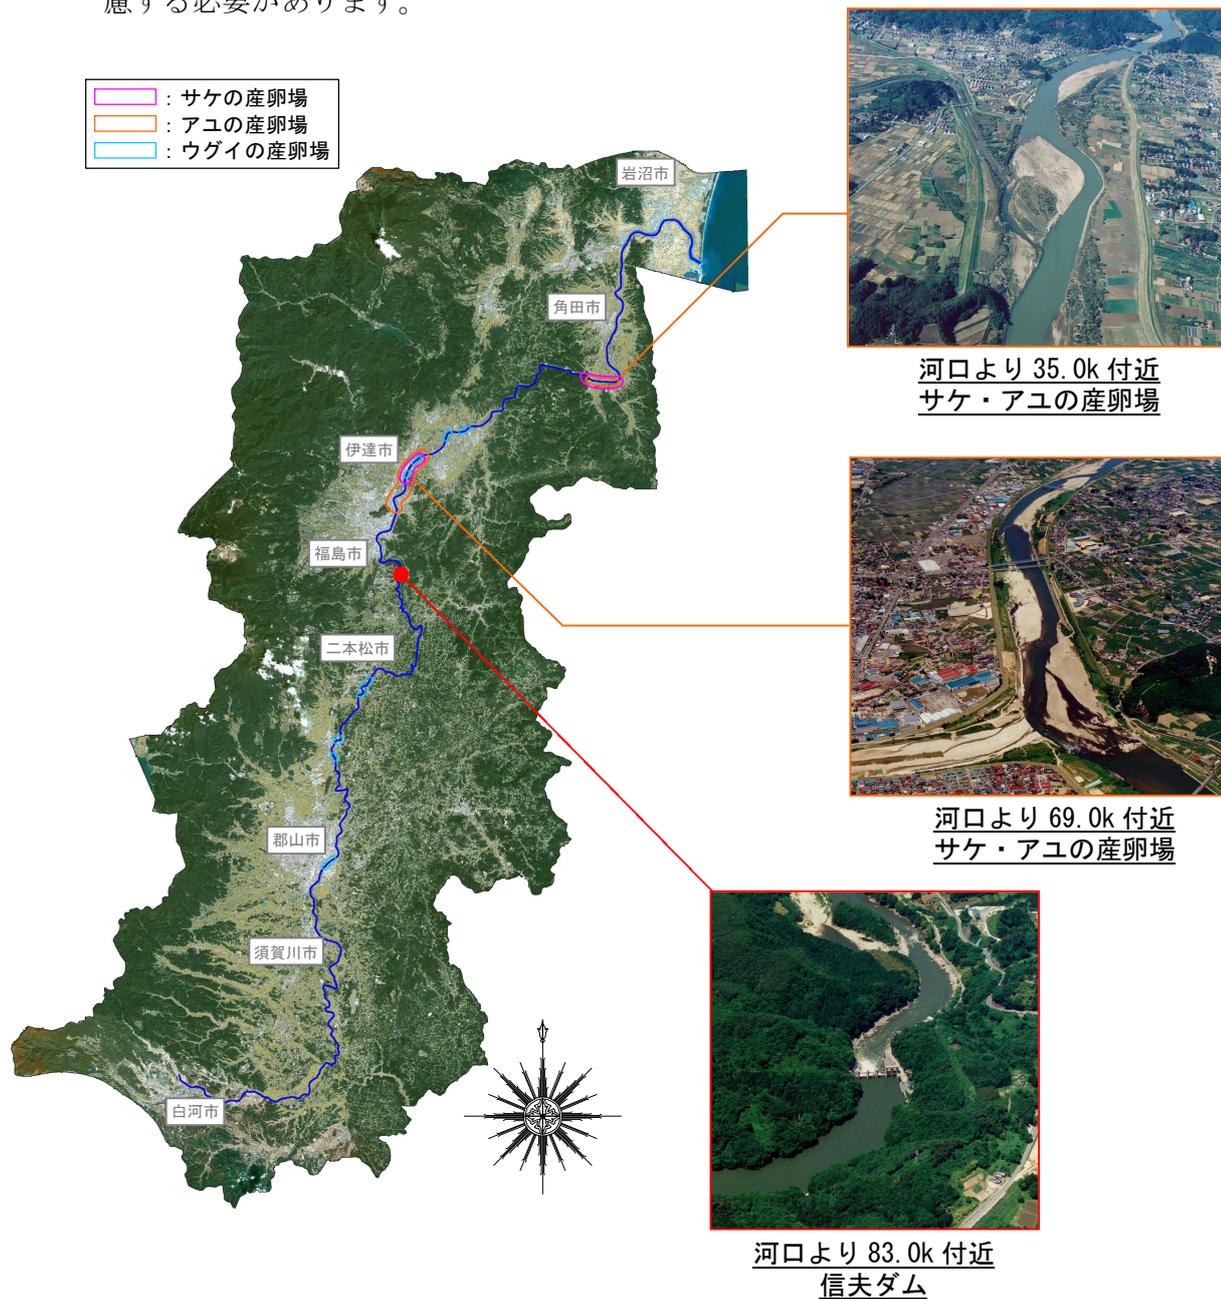
図 3-28 主な産卵場の位置

河口から 83km にある信夫ダムの直下までは阿武隈川らしさを代表する天然アユやサクラマス・サケが遡上し早瀬で産卵するなど、現在良好な河川環境が維持されている状態です。

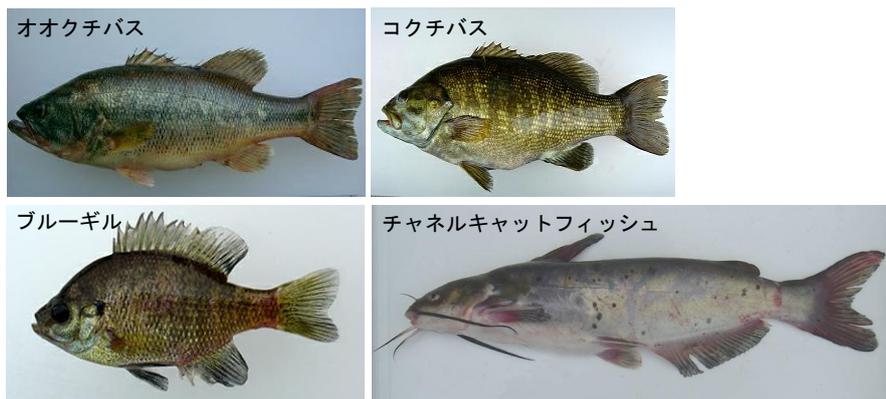
阿武隈川でこれまでに確認された外来魚

また、魚類においてもブルーギルやブラックバスなどの外来魚の個体数が近年増加傾向にあることが河川水辺の国勢調査などの環境調査により明らかになっています。阿武隈川の豊かな自然環境を保全するためには、阿武隈川特有の動植物を外来種の進入による攪乱から守るため、外来種対策を総合的に進め、阿武隈川に本来生息する生物の多様性の保全を図る必要があります。
