# 雄物川水系河川整備計画 (大臣管理区間)

## 【 素 案 】

平成 26 年 7 月

国土交通省東北地方整備局

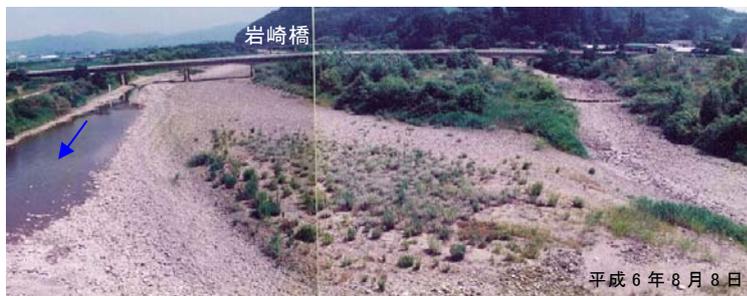
⑤ 川底の露出が広がった皆瀬川 (平成6年8月：横手市、湯沢市)

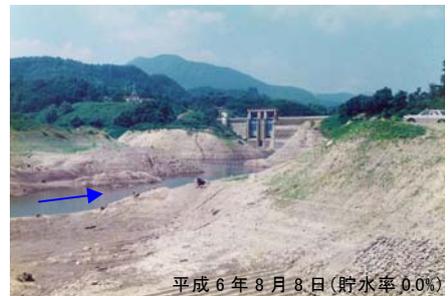
⑥ 枯渇する皆瀬ダム (平成6年8月湯沢市)

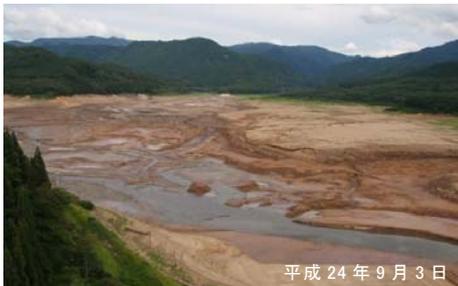
⑥ 玉川ダム貯水池の状況 (平成 24 年 9 月 : 仙北市)

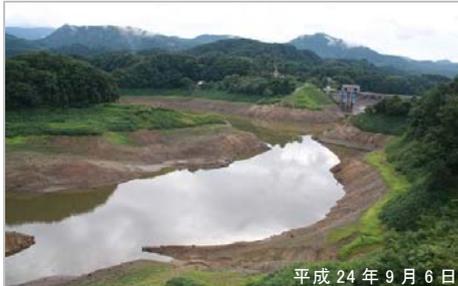
⑦ 皆瀬ダム貯水池の状況 (平成 24 年 9 月 : 湯沢市)

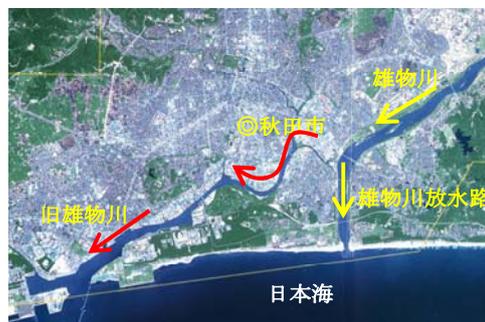
雄物川放水路完成後（平成18年）

雄物川放水路事業は資産の集積する秋田市の洪水防御と河口港の港湾利用の高度化を図るため、大正6年から当初は工期10ヶ年の計画で着工されました。第1次世界大戦後の物価高騰や国家財政の悪化等があったものの、着工から22年を経て昭和13年4月、現在の河口から日本海へ通水し、放水路が完成しました。併せて旧川との分流点に新屋水門を設置しました。

雄物川放水路の整備によって秋田市周辺の浸水被害が大幅に減少し、秋田市を中心に人口が増加、市街地が発展してきました。また、旧雄物川河口部に位置する秋田港を中心として臨海工業地帯の発展等、地域社会・経済発展に大きく貢献しました。

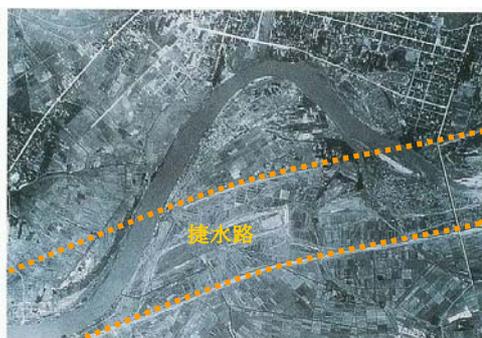
大曲捷水路改修工事中（昭和36年）

旧大曲地区は、雄物川が大きく蛇行する雄物川と玉川の合流点上流に位置し、古くから浸水被害を繰り返してきました。昭和22年の大洪水では市街地全域が浸水する等、甚大な被害を受けました。このため、洪水による浸水被害への抜本的対策として、蛇行部分を直線化する捷水路工事に昭和28年より着手し、昭和44年に完成しました。

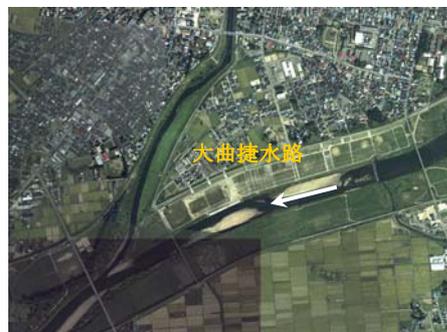
大曲捷水路完成後（平成22年）

大曲捷水路完成により浸水被害が減少し、改修前に比べ市街地が約4倍に広がる等、大仙市の発展に大きく貢献しました。

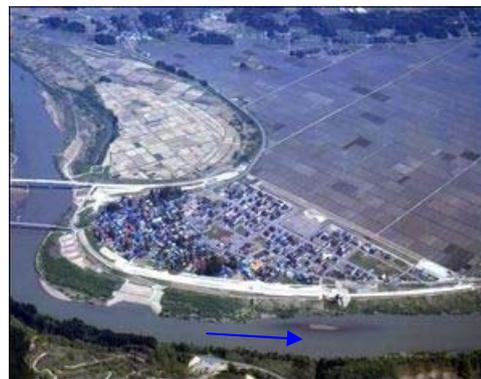
強首輪中堤（完成後）

この地区を洪水から守るためには、長大な区間にわたって新たな堤防が必要であり、整備には長い年月を要することから、地域住民の協力のもと、「強首輪中堤事業」に平成5年より着手し、平成14年10月に完成しました。

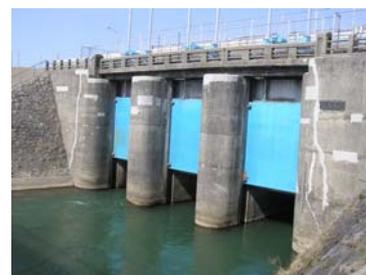
新屋水門（改築前）

また、雄物川放水路と旧雄物川の分岐地点にある新屋水門については設置から60年以上経ち、施設の老朽化が著しく、地震や大きな出水等の大規模災害時には、水門が倒壊するおそれがあるほか、ゲート設備の損傷等による洪水防御の機能障害や秋田市道となっている橋梁部の交通障害が懸念されたため、新屋水門改築事業に平成19年度より着手し、平成23年3月に完成しました。

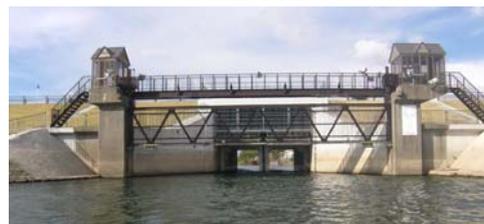
新屋水門（改築後）

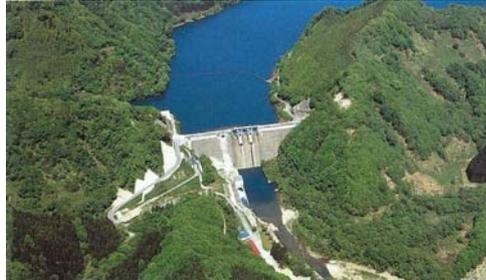
① 鎧畑ダム

鎧畑ダムは、雄物川中流部の強首地区や刈和野地区の洪水を軽減するため、洪水調節を目的に雄物川のダム第1号として、雄物川水系玉川に昭和27年4月より着工し、昭和32年10月に完成しました。

洪水調節の他、発電を目的としており、昭和33年8月に当時の建設省から秋田県へ引き継ぎ、管理されています。

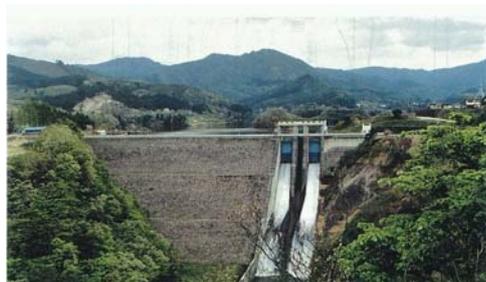
② 皆瀬ダム

皆瀬ダムは鎧畑ダムと同様、雄物川中流部の洪水を軽減するための洪水調節ダム群の一つとして、雄物川水系皆瀬川に昭和32年9月着工し、昭和38年6月に完成しました。また、皆瀬ダムは昭和32年3月制定された「特定多目的ダム法」に基づく東北地方で最初の多目的ダムです。

洪水調節の他、かんがい用水、発電を目的としており、昭和38年11月に当時の建設省から秋田県へ引き継ぎ、管理されています。

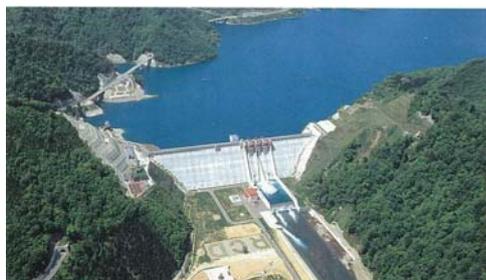
③ 玉川ダム

玉川ダムは鎧畑ダム及び皆瀬ダムの完成後、昭和44年7月、昭和47年7月の大洪水を契機に、洪水調節を目的として計画され、雄物川水系玉川の鎧畑ダムの直上流に昭和50年4月より着工し、平成2年10月に完成しました。

洪水調節の他、流水の正常な機能の維持、かんがい、水道、工業用水への供給、発電を目的とし、さらに水質の改善に向けた玉川酸性水対策も行っており、国土交通省が管理しています。

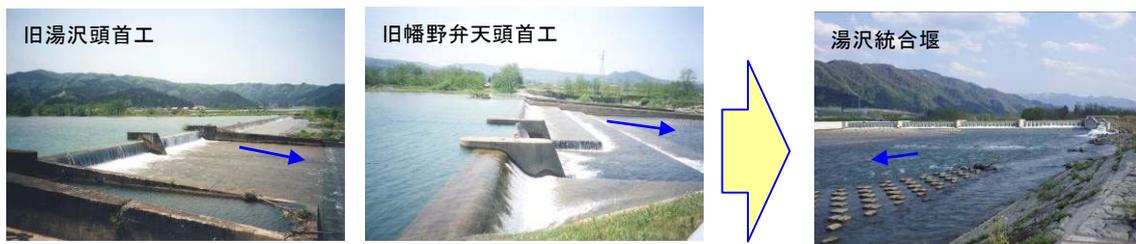
そのため、大久保堰の改築（平成 18 年完了）と、湯沢頭首工と幡野弁天頭首工を統合した湯沢統合堰の整備（平成 23 年完了）を実施しました。

湯沢頭首工改修前後の施設状況

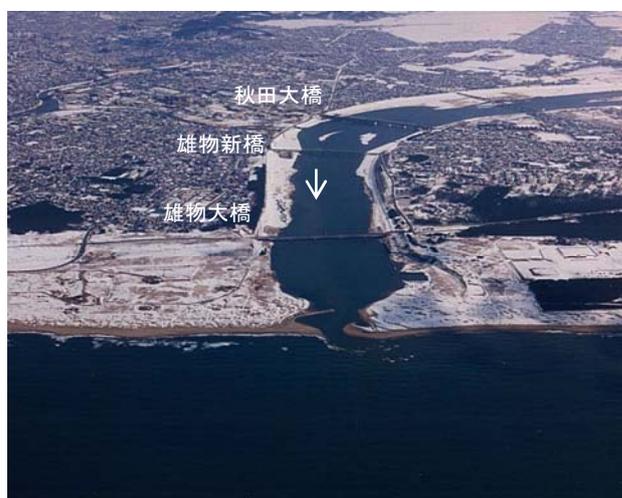
冬期に成長した河口の砂州（平成 12 年 3 月）

河口周辺の河道を安定的に維持していくため、今後も河口砂州を継続的にモニタリングしていく必要があります。

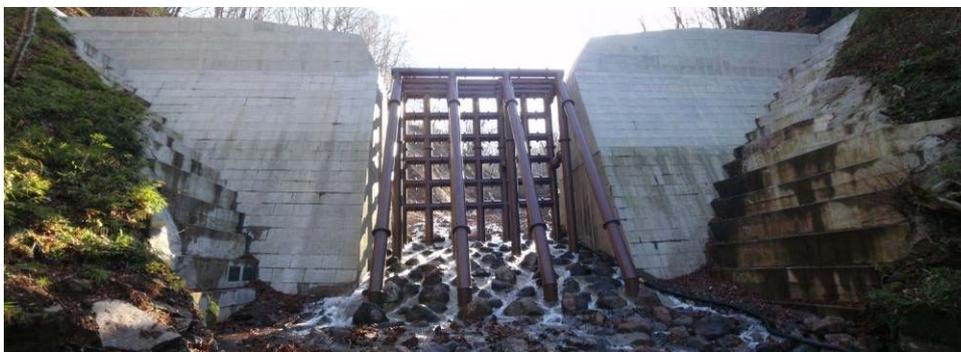
かにざわ  
蟹沢第1砂防堰堤（平成22年12月完成）

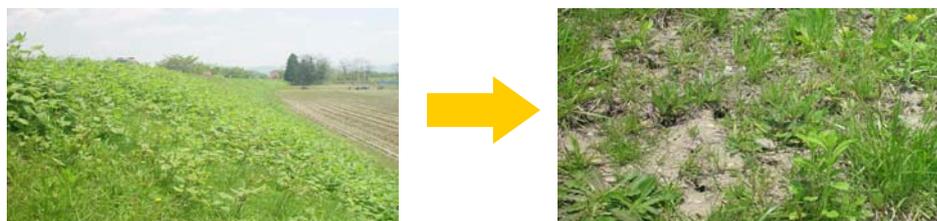
有害な植生（イタドリ等）の進入による堤防の裸地化

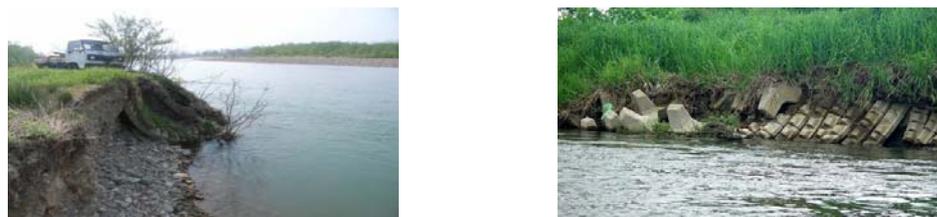
また、護岸、根固工等についても、その機能が低下した場合、低水路の河岸が侵食され、堤防の安全性低下につながるおそれがあります。そのため、施設が所要の機能を発揮できるように適切に管理する必要があります。

河岸崩壊の状況

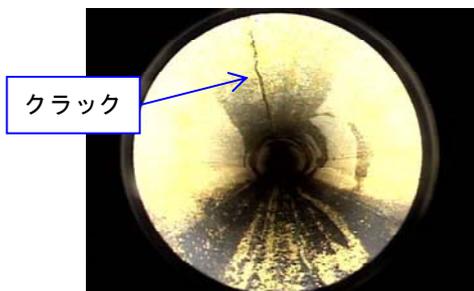
特に雄物川では、日常的な目視点検が困難な直径 100 cm未満の小口径の樋管が約2割を占めています。このような樋管については、ゲートのみならず、管体内部についても自走式カメラ等による点検を定期的を実施し、異常を早期に発見する必要があります。

日常点検が困難な小口径樋管の変形状況

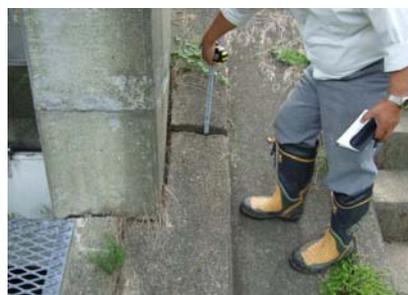
樋門・樋管については、地盤沈下、洪水や地震等による施設本体の変状、また周辺部の空洞化等により、排水機能の低下や漏水の発生による堤防の安全性を脅かすことのないように、点検、維持管理をする必要があります。

樋門・樋管の変状状況

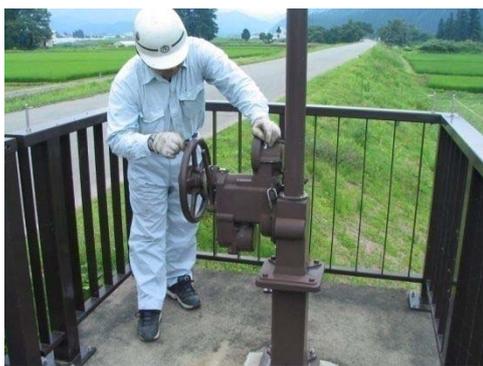
また、ゲート操作等に係わる機械設備及び電気施設については、洪水時にその機能を発揮することが必要であり、年数の経過及び稼働状況等による老朽化、劣化の進行により、操作に障害が生じないように適切に維持管理する必要があります。

施設点検（樋門ゲート設備）の状況

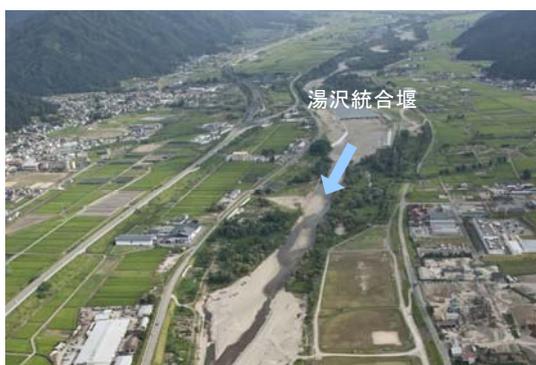
河道を安定的に維持していくためには、河道内の土砂移動だけでなく、供給源である上流山地から沿岸海域まで含めた流域全体の土砂動態について把握し、治水、環境の両面から適切に予測・評価していく必要があります。

雄物川上流部の砂州の状況

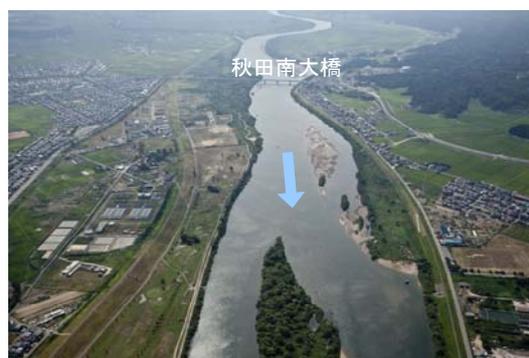
雄物川下流部の砂州の状況

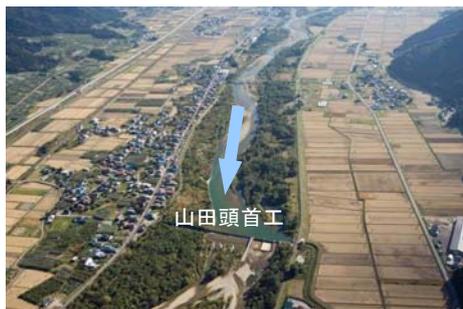
河道内樹木の繁茂により、河道の流下能力が低下し、洪水時の水位上昇につながります。流下能力に支障を与える河道内樹木については、繁茂状態や流下能力への影響等についてモニタリングを実施し、動植物の生息・生育・繁殖環境の保全等、河川環境への影響に配慮しつつ、支障となる樹木を伐開する等、適切に管理する必要があります。

やまだ  
山田頭首工周辺の樹木の繁茂状況

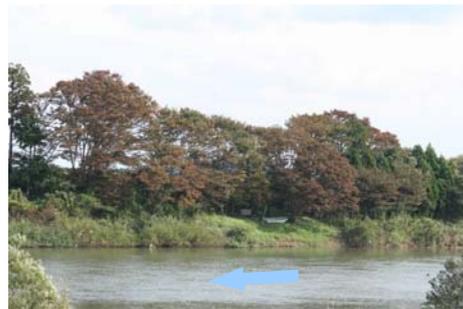
きょうゆうおおはし  
協雄大橋付近の樹木の繁茂状況

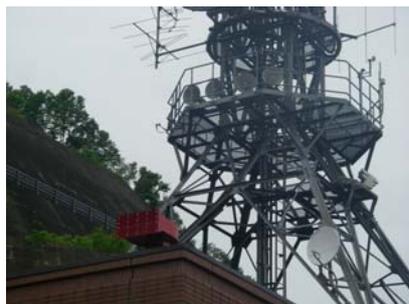
ダムで洪水調節を行うにあたっては、各種気象データ等を基に流入予測を行うとともに、関係機関への情報提供、放流警報施設や警報車による注意喚起等、下流河川における安全を確保するため、迅速な対応を図っています。

玉川ダム 放流警報施設

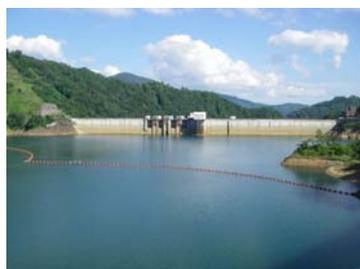
また、洪水時にはダム湖に流木が流れ込むため、流木が放流施設等に支障をきたさないよう、流木止施設を適切に管理する必要があります。また、貯水池内の流木の放置は取水設備に影響を与えるだけでなく、水質の悪化にもつながるため、流木処理を適切に実施する必要があります。

玉川ダム 流木止施設

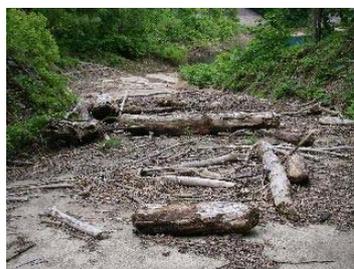
玉川ダム 流木処理状況

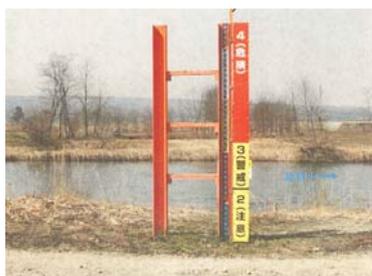
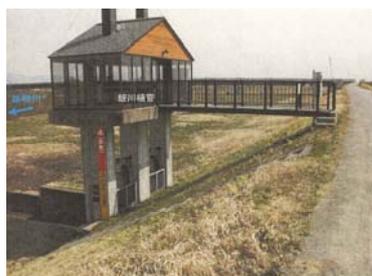
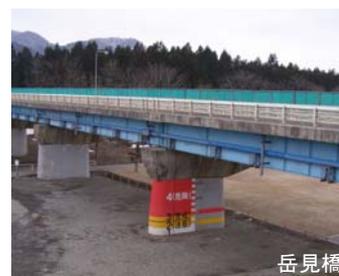
避難情報が発令される水位を表示している量水標

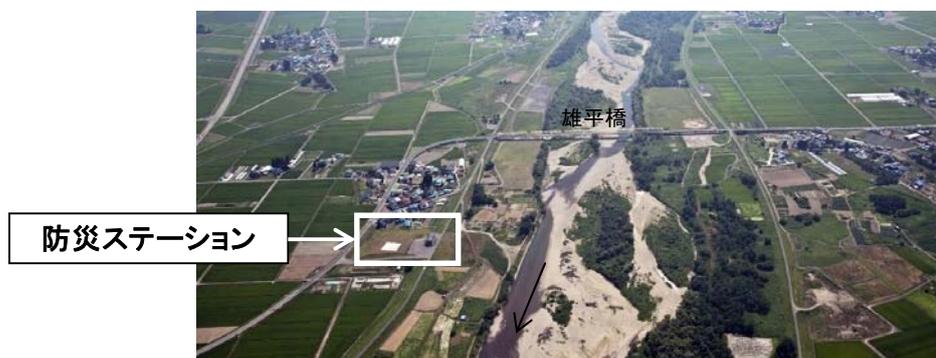
このため、雄物川においては、横手市十文字地区に河川防災ステーションを設置しています。今後も大規模災害等への備えとして、これらの機能をより充実させることが重要です。

十文字防災ステーション（皆瀬川右岸：横手市）

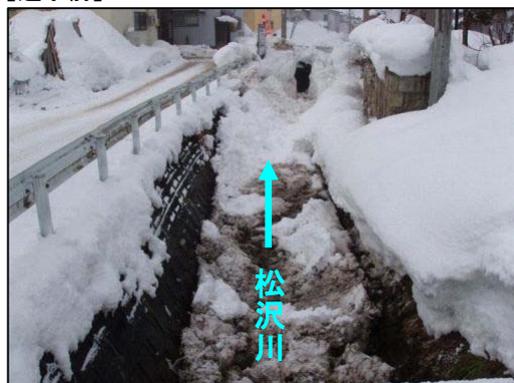
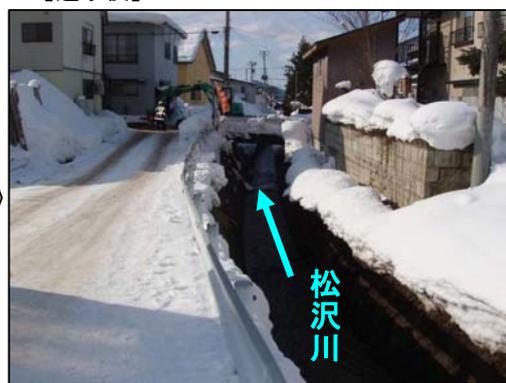
湯沢市松沢川<sup>まつざわがわ</sup>では、平成24年12月より通水を実施し、消流雪用水の利用により、生活空間を圧迫していた雪の排雪が可能となっています。

消流雪用水の通水実施状況（湯沢市松沢川）

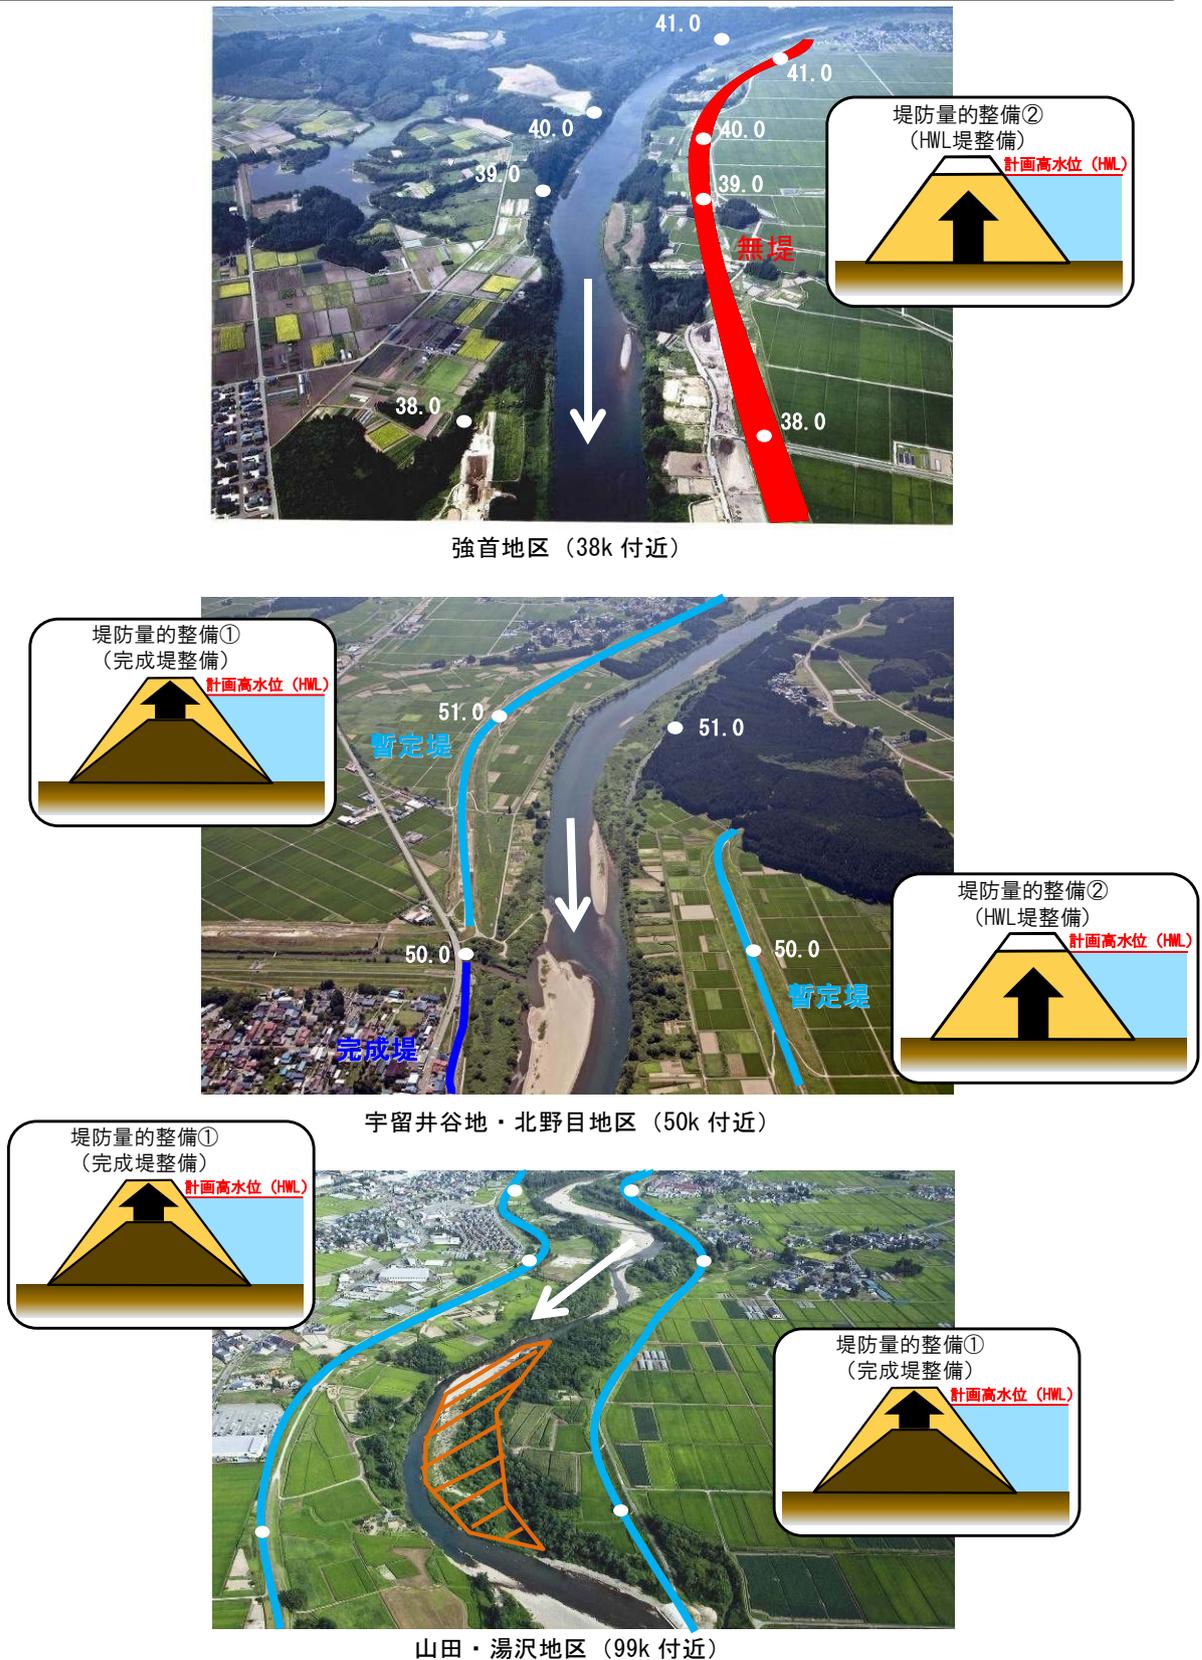
図 5-6 雄物川 堤防整備箇所为例

※堤防の形状はイメージを示したものです。整備範囲については、今後の調査や設計によって変わる場合があります。

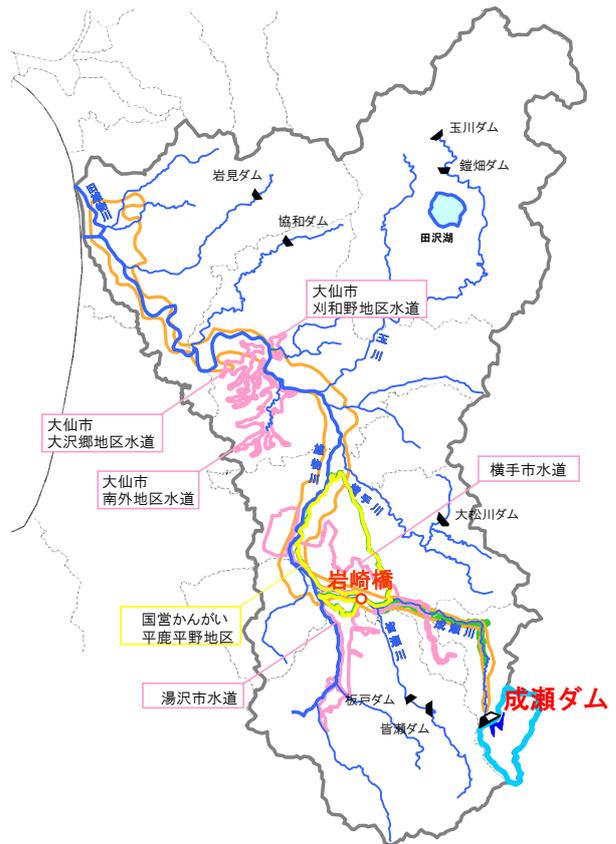
図 5-12 成瀬ダム計画概要図

雄物川沿川の洪水被害の軽減、水需要への対応や渇水被害の軽減を図るため、雄勝郡東成瀬村に、洪水調節、流水の正常な機能の維持、かんがい用水の補給、水道用水の供給、発電を目的として、成瀬ダムを建設しています。なお、建設にあたっては環境影響評価書（平成11年5月）に基づき成瀬ダム周辺の動植物の生息・生育・繁殖環境の状況把握とその影響検討を学識者等の指導・助言を得ながら行い、適切な環境保全に配慮するとともに、新たな水辺環境の創出に努めます。さらに、ダム放流時の川沿いの住民に対する安全対策、下流河川の濁水対策等、河川環境や安全性を向上するための検討、対策を実施します。

施設名	ダム形式	ダム高 (m)	堤頂長 (m)	総貯水容量 (千 m <sup>3</sup> )	湛水面積 (km <sup>2</sup> )	集水面積 (km <sup>2</sup> )
成瀬ダム	ロックフィルダム	113.5	690	78,500	2.26	68.1

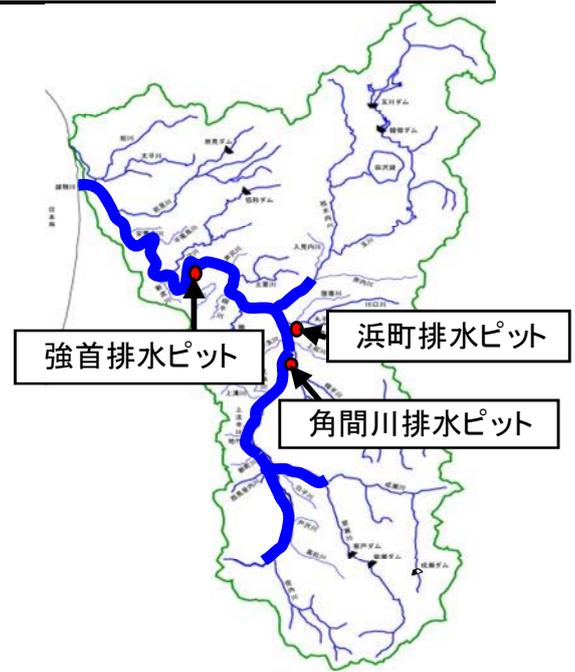
図 5-14 雄物川の排水ピット整備状況

内水対策として、堤防の住居側の被害状況を勘案し、内水被害が頻発する地区について、被害状況や現状の安全度を適正に評価し、必要に応じて排水ピットの新設、排水ポンプを増強する等、市町村や下水道事業者、土地改良区等の関係機関と調整を行いながら、連携した内水対策を実施します。さらに、発生頻度は低いものの大規模な内水氾濫が発生した場合には、国土交通省が保有する排水ポンプ車を機動的に活用し、迅速かつ円滑に内水被害を軽減するよう努めます。

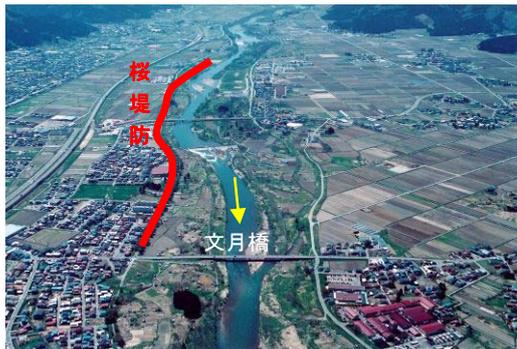
文月橋上流の桜堤防区間

しかしながら、戦後復興期に植樹された桜はほとんどが樹齢約60年で、老木化や腐食等により、倒木・枝折れの被害等が発生し、また、老木化や腐食した桜の根が堤防の内部に侵入しているため、堤防自体の強度や浸透に対して弱体化の要因となっていました。

堤防に直接桜が植えられていたため、桜の老木化や腐食で堤防が弱体化

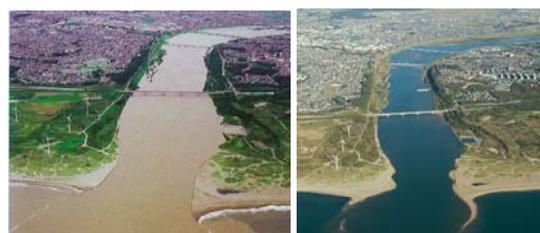
図 5-19 横断形状経年変化

河道の形状は流下能力や施設の機能に大きく影響を与えるため、その状況把握は非常に重要です。このため、縦横断測量や空中写真撮影等を実施し、分析することにより、河道形状の経年変化や異常箇所の把握、河川環境の経年変化の把握に努めます。

洪水時 (H19. 9. 18)      洪水後 (H19. 10. 18)  
河口の状況

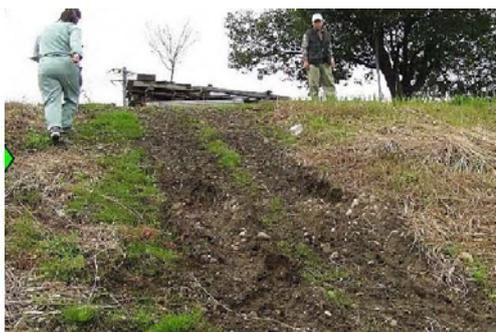
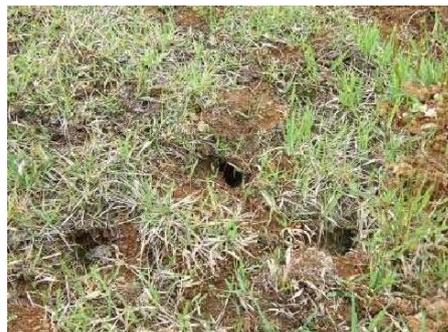
堤防の変状（降雨や流水による侵食、モグラ穴等による損傷、有害植生の形成による堤防斜面の裸地化等）を放置した場合、洪水時に堤防損傷が拡大し、堤防の決壊の原因となります。そのため、定期的な河川の点検等を継続的に実施し変状を適切に把握したうえで、変状箇所の原因等を究明し、機動的かつ効率的に補修を実施し、災害の発生を未然に防止します。

堤防変状状況（車輛による損傷、モグラ穴）

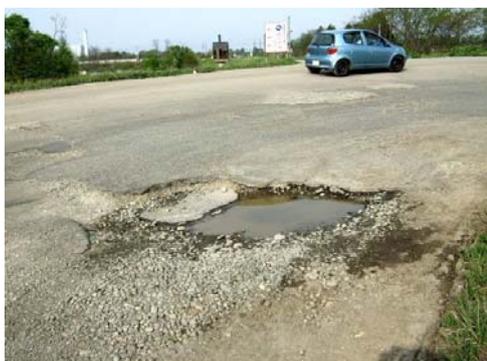
堤防の天端舗装補修前の状況

堤防の天端の舗装は、雨水の堤体への浸透抑制や河川巡視の効率化、災害時等における緊急車両の円滑な通行、河川利用者の利便性を目的に実施しています。

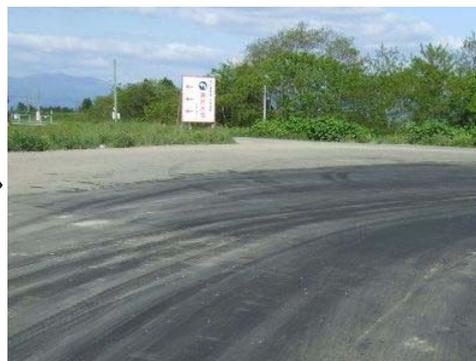
堤防の天端舗装補修後の状況

堤防の天端の舗装の傷み等は、雨水浸透の助長や、河川巡視の非効率化等につながるため、適切に補修します。

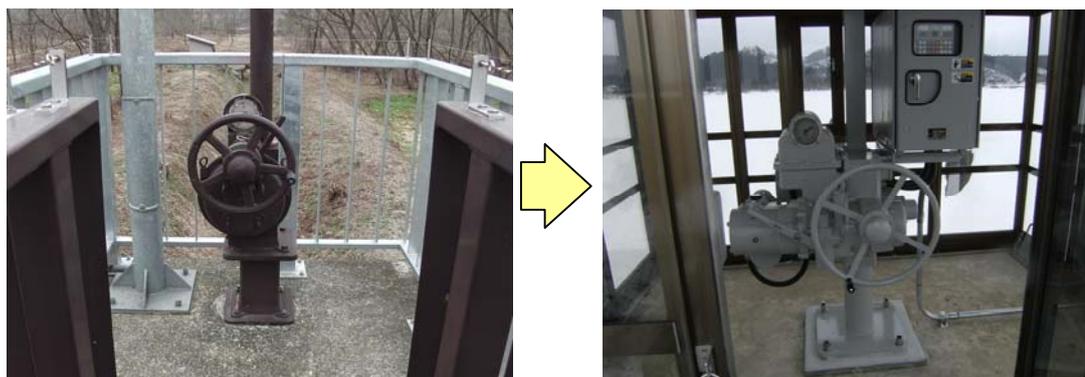
このため、樋門・樋管等の本体及び周辺堤防の変状の点検や調査を実施し、状態を適切に把握し、機動的に補修を実施します。また、ゲート操作に係わる機械設備及び電気施設についても、点検や調査を実施し、状態を適切に評価し、機動的かつ計画的に部品の修理、交換及び施設の更新を実施します。

さらに、操作員の高齢化等への対応や、局所的な集中豪雨等への迅速な操作が必要な施設、並びに、津波に対する操作を行う必要がある河川管理施設については、操作の遠隔化や無動力化等を進めることにより、操作員の安全を確保するとともに、迅速、確実な操作により被害の軽減に努めます。

ゲート開閉装置の更新（手動→電動）

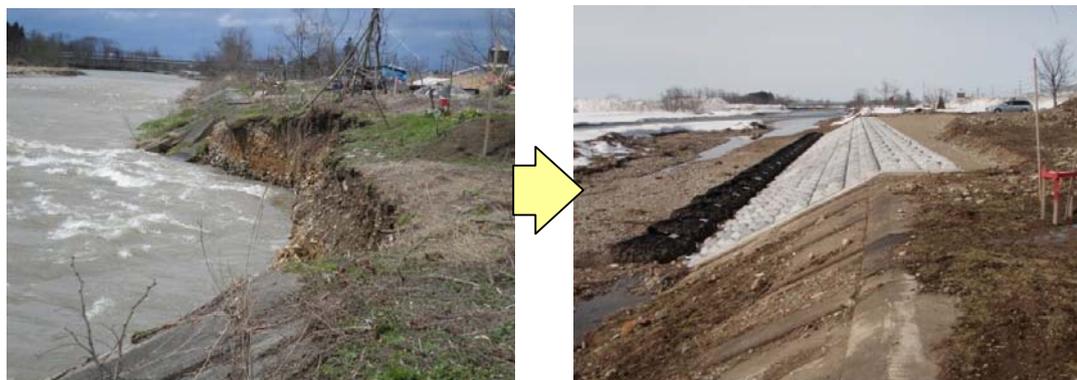
低水・高水護岸の損傷を放置した場合、洪水時に護岸が流出し、堤防の漏水や侵食に発展する等、堤防の安全性が損なわれる恐れがあります。このため、災害発生を未然に防止するため、早期に護岸の損傷を発見し、調査や評価を行い、機動的かつ効率的に補修を実施します。

護岸の損傷

護岸の補修状況

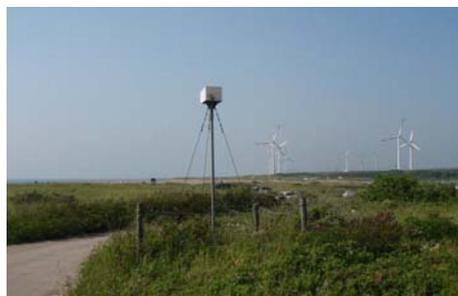
不法投棄対策カメラ

このため、河川巡視や河川情報カメラによる不法行為監視体制を強化し、監視により発見した悪質な不法行為については、関係機関へ通報する等、必要に応じた対策を講じます。

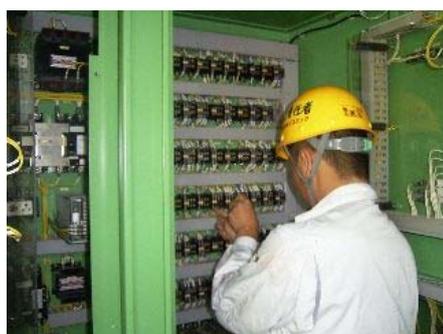
機側操作盤の点検状況

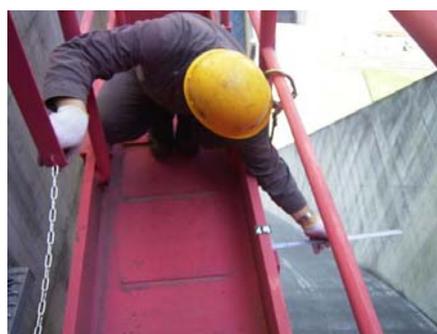
放流設備点検状況

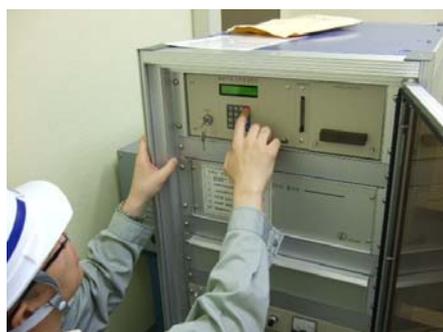
観測施設の点検状況

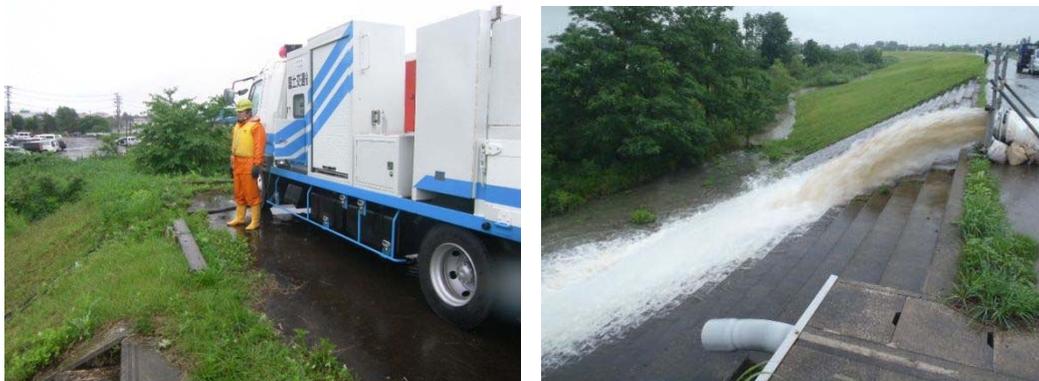
排水ポンプ車による排水活動

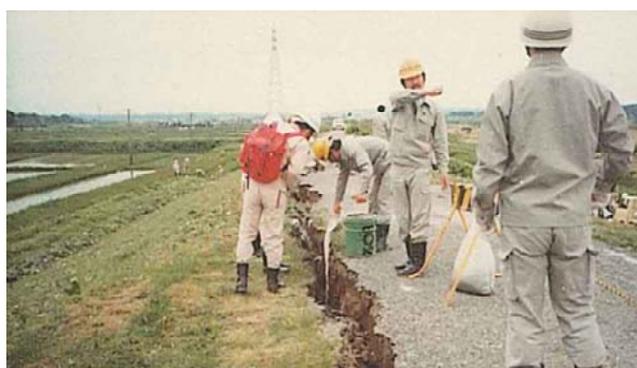
日本海中部地震で発生した堤防の亀裂に石灰水を注入することにより亀裂深を調査（秋田市牛島地区）

昭和58年に秋田県沖で発生した日本海中部地震では、被害は日本海沿岸の8道県の広範囲に及び、雄物川下流部においても河川管理施設12か所に堤防の亀裂等の被災を受けました

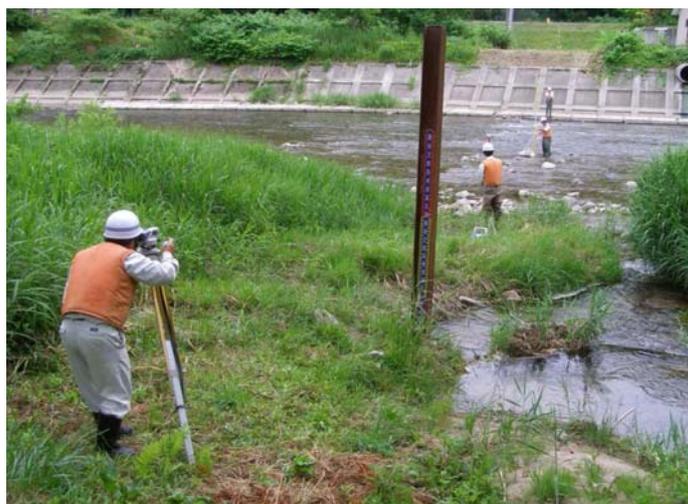
河川横断測量の様子

こうした状況から、適切な河道を維持するため河床変動状況やダムの堆砂量等を継続的にモニタリングしていきます。

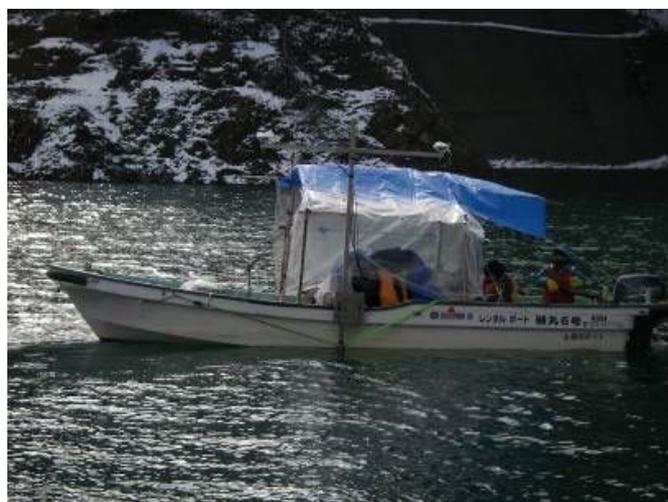
ダムの堆砂測量の様子
