雄物川水系河川整備計画

(大臣管理区間)

平成 26 年 11 月

国 土 交 通 省 東 北 地 方 整 備 局

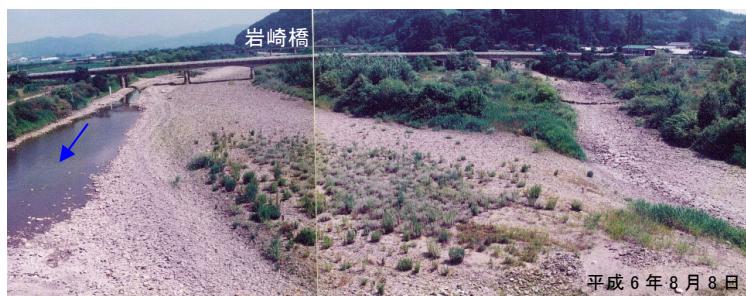
⑤ 川底の露出が広がった皆瀬川（平成 6 年 8 月：横手市、湯沢市）

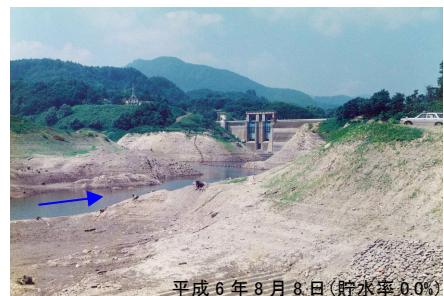
平成 6 年 8 月 8 日(貯水率 0.0%)

⑥ 枯渇する皆瀬ダム（平成 6 年 8 月湯沢市）

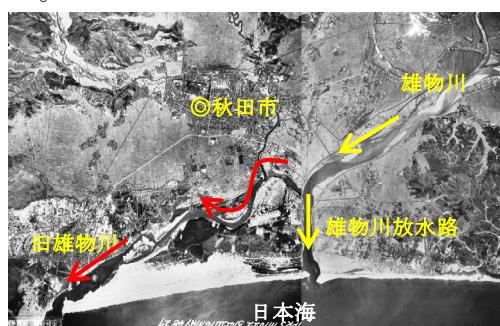
雄物川放水路完成当時（昭和 23 年）

雄物川放水路事業は資産の集積する秋田市の洪水防御と河口港の港湾利用の高度化を図るため、大正6年から当初は工期10ヶ年の計画で着工されました。第1次世界大戦後の物価高騰や国家財政の悪化等があったものの、着工から22年を経て昭和13年4月、現在の河口から日本海へ通水し、放水路が完成しました。併せて旧川との分流点に新屋水門を設置しました。

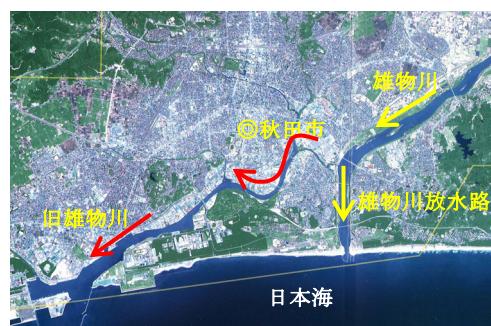
雄物川放水路完成後（平成 18 年）

雄物川放水路の整備によって秋田市周辺の浸水被害が大幅に減少し、秋田市を中心に入人口が増加、市街地が発展してきました。また、旧雄物川河口部に位置する秋田港を中心として臨海工業地帯の発展等、地域社会・経済発展に大きく貢献しました。

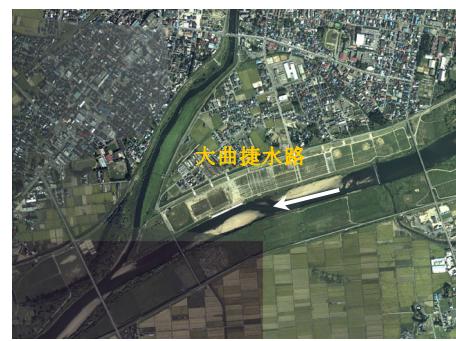
大曲捷水路完成後（平成 22 年）

大曲捷水路完成により浸水被害が減少し、改修前に比べ市街地が約4倍に広がる等、大仙市の発展に大きく貢献しました。

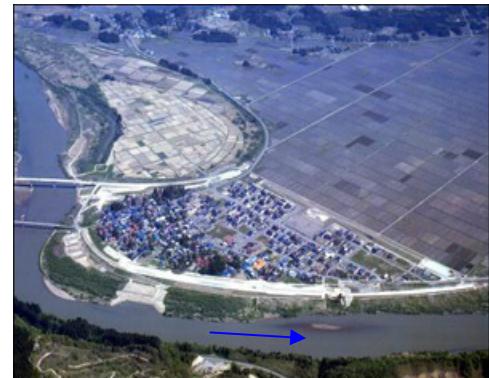
強首輪中堤（完成後）

この地区を洪水から守るために、長大な区間にわたって新たな堤防が必要であり、整備には長い年月を要することから、地域住民の協力のもと、「強首輪中堤事業」に平成 5 年より着手し、平成 14 年 10 月に完成しました。

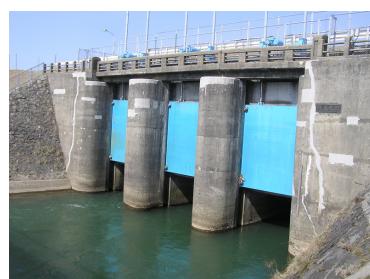
新屋水門（改築前）

また、雄物川放水路と旧雄物川の分岐地点にある新屋水門については設置から 60 年以上経ち、施設の老朽化が著しく、地震や大きな出水等の大規模災害時には、水門が倒壊するおそれがあるほか、ゲート設備の損傷等による洪水防御の機能障害や秋田市道となっている橋梁部の交通障害が懸念されたため、新屋水門改築事業に平成 19 年度より着手し、平成 23 年 3 月に完成しました。

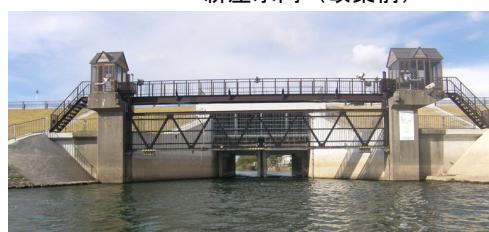
新屋水門（改築後）

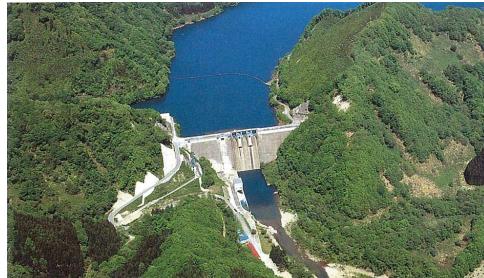
① 鎧畑ダム

鎧畑ダムは、雄物川中流部の強首地区や刈和野地区の洪水を軽減するため、洪水調節を目的に雄物川のダム第1号として、雄物川水系玉川に昭和27年4月より着工し、昭和32年10月に完成しました。

洪水調節の他、発電を目的としており、昭和33年8月に当時の建設省から秋田県へ引き継ぎ、管理されています。

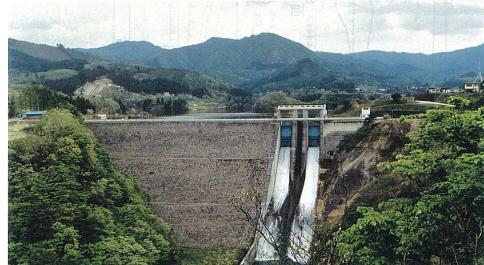
② 皆瀬ダム

皆瀬ダムは鎧畑ダムと同様、雄物川中流部の洪水を軽減するための洪水調節ダム群の一つとして、雄物川水系皆瀬川に昭和32年9月着工し、昭和38年6月に完成しました。また、皆瀬ダムは昭和32年3月制定された「特定多目的ダム法」に基づく東北地方で最初の多目的ダムです。

洪水調節の他、かんがい用水、発電を目的としており、昭和38年11月に当時の建設省から秋田県へ引き継ぎ、管理されています。

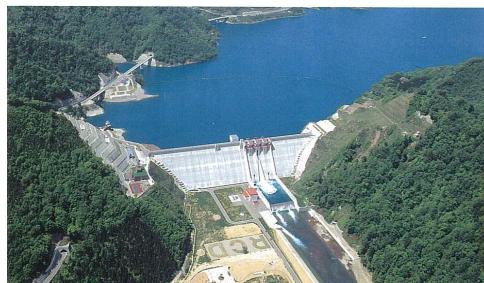
③ 玉川ダム

玉川ダムは鎧畑ダム及び皆瀬ダムの完成後、昭和44年7月、昭和47年7月の大洪水を契機に、洪水調節を目的として計画され、雄物川水系玉川の鎧畑ダムの直上流に昭和50年4月より着工し、平成2年10月に完成しました。

洪水調節の他、流水の正常な機能の維持、かんがい、水道、工業用水への供給、発電を目的とし、さらに水質の改善に向けた玉川酸性水対策も行っており、国土交通省が管理しています。

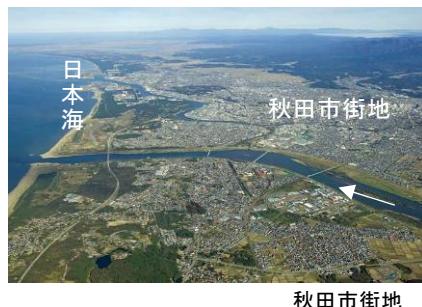
下流部堤防整備率
(平成 26 年 3 月末時点)

下流部は、堤防背後地に資産が大きい秋田市が位置し、堤防整備率は高い状態にあります。しかし、一部、無堤区間や暫定堤防が残っており、堤防整備や河道掘削を行う必要があります。

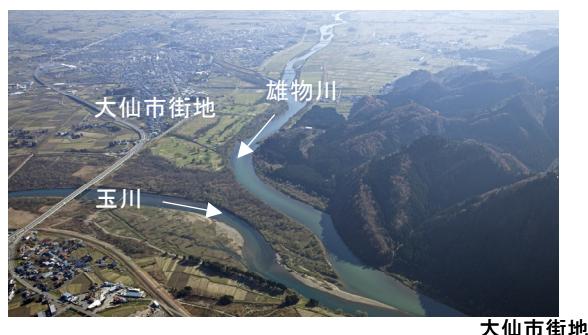
中流部②堤防整備率
(平成 26 年 3 月末時点)

中流部②には、資産の大きい大仙市街地があり、堤防整備率は高い状態にあります。しかし、一部、無堤区間や暫定堤防が残っており、上下流等のバランスを考慮しながら、堤防整備や河道掘削を行う必要があります。

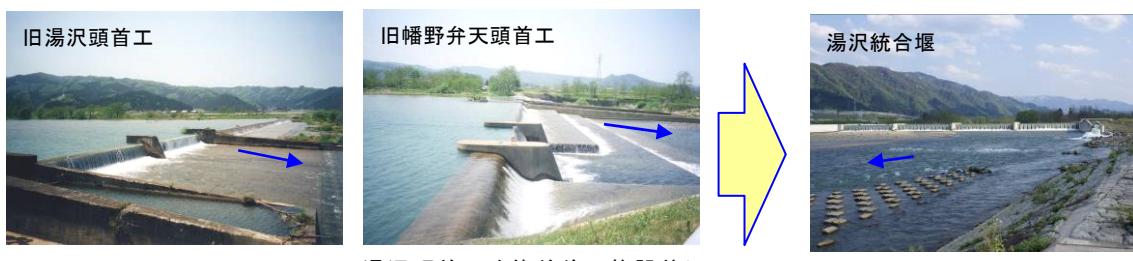
湯沢頭首工改修前後の施設状況

そのため、大久保堰の改築（平成 18 年完了）と、湯沢頭首工と幡野弁天頭首工を統合した湯沢統合堰の整備（平成 23 年完了）を実施しました。

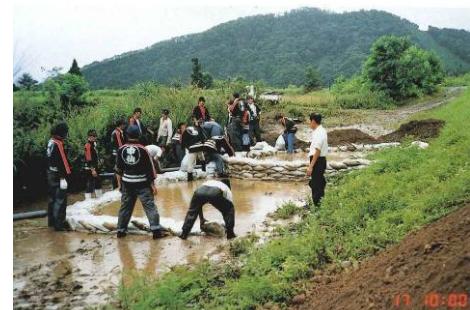
漏水被害の状況

(秋田県大仙市鎧見内地先)

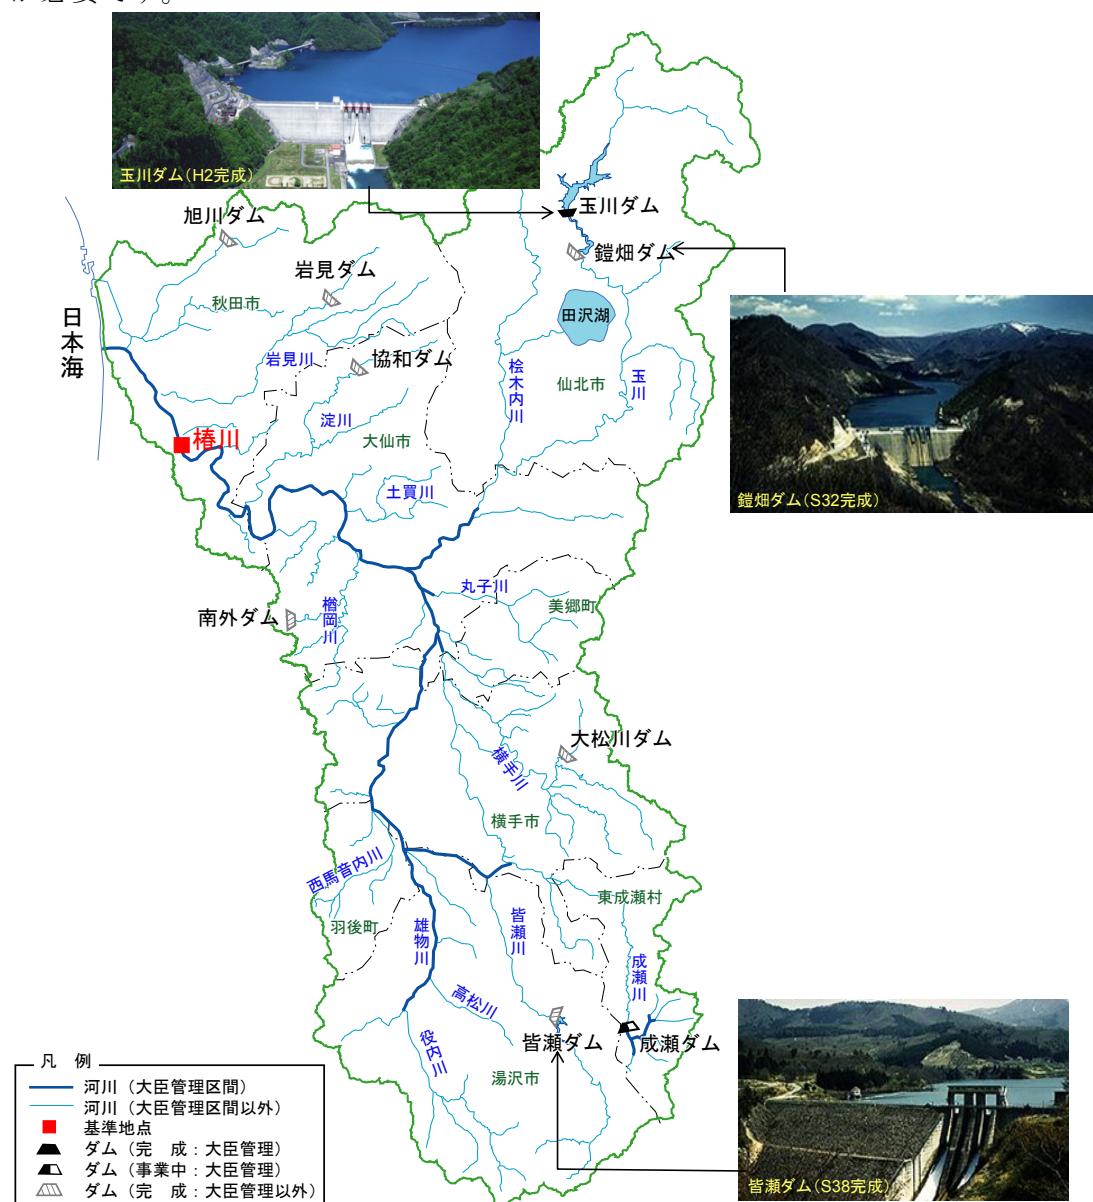
図 3-9 洪水調節施設の整備状況（平成 26 年 3 月末時点）

これらのダムは、洪水調節により河川を流れる洪水量の低減を図るとともに、エネルギー開発やかんがい用水等への供給が行われ、流域の社会、経済を支える重要な役割を担っています。

しかしながら、これまでに完成したダムによる洪水調節量だけでは、河道整備のみで洪水を処理することが難しいことから、成瀬ダムの早期整備による河道負担の軽減が必要です。

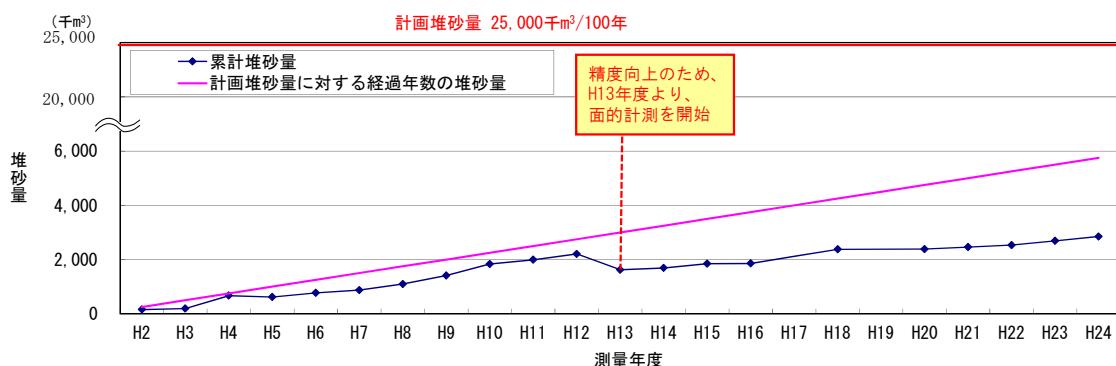
図 3-12 玉川ダムの堆砂状況

玉川ダムでは、計画堆砂量25,000千m³/100年に対し、23年間の累計堆砂量は約2,850千m³で、計画堆砂量に対し堆砂率は約11%で著しい堆砂は確認されていません。

※平成 25 年度は堆砂測量未実施のためデータ無し

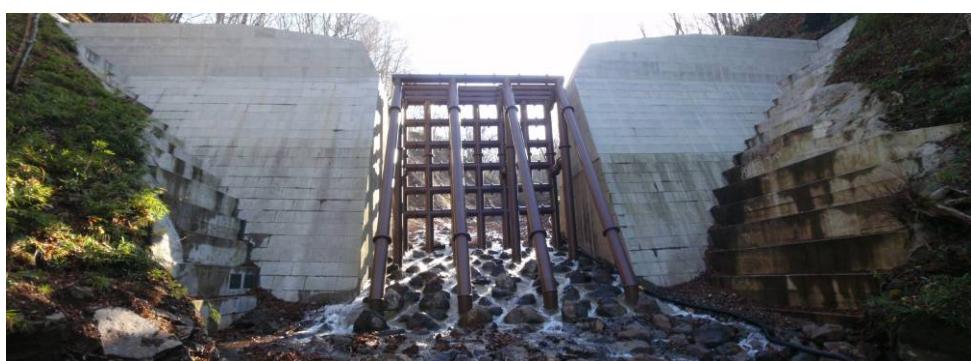
かにざわ
蟹沢第1砂防堰堤(平成22年12月完成)

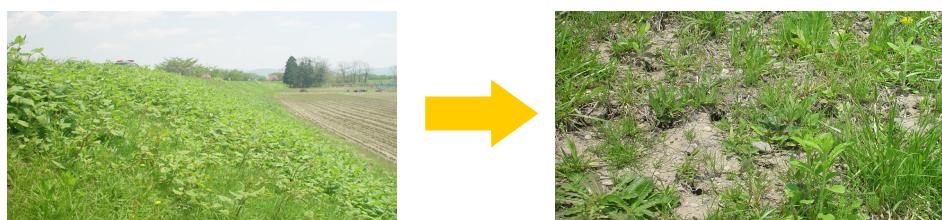
有害な植生（イタドリ等）の進入による堤防の裸地化

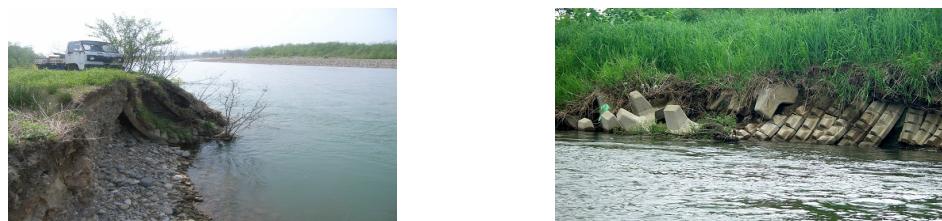
河岸崩壊の状況

また、護岸、根固工等についても、その機能が低下した場合、低水路の河岸が侵食され、堤防の安全性低下につながるおそれがあります。そのため、施設が所要の機能を発揮できるように適切に管理する必要があります。

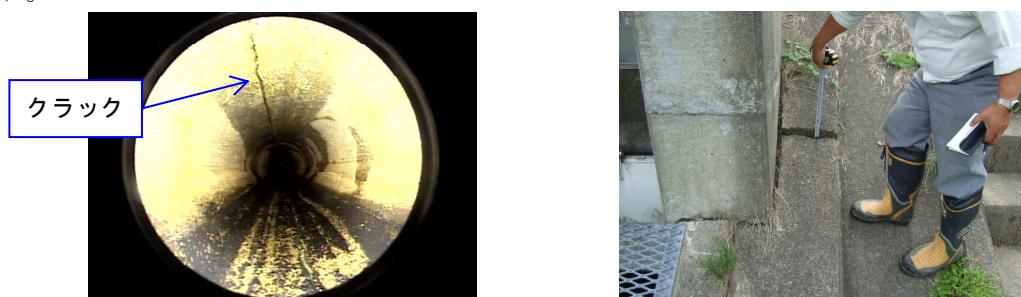
特に雄物川では、日常的な目視点検が困難な直径100cm未満の小口径の樋管が約2割を占めています。このような樋管については、ゲートのみならず、管体内部についても自走式カメラ等による点検を定期的に実施し、異常を早期に発見する必要があります。

日常点検が困難な小口径樋管の変形状況

樋門・樋管の変状状況

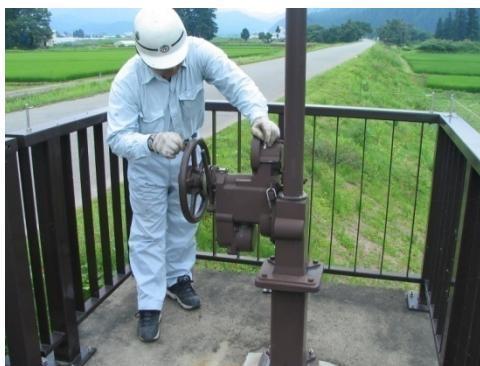
また、ゲート操作等に係わる機械設備及び電気施設については、洪水時にその機能を発揮することが必要であり、年数の経過及び稼働状況等による老朽化、劣化の進行により、操作に障害が生じないように適切に維持管理する必要があります。

施設点検（樋門ゲート設備）の状況

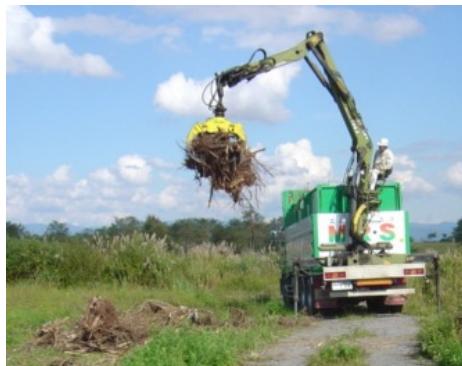
塵芥処理の状況

洪水等により河川敷、樋門・樋管部に漂着する塵芥が、洪水の流下の阻害、または施設機能の障害の原因となるないように、適切に維持管理する必要があります。

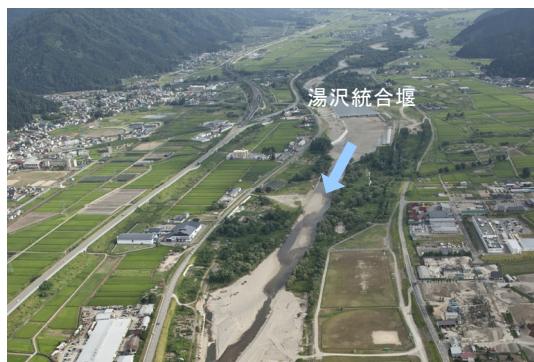
雄物川上流部の砂州の状況

経年的な土砂堆積によって中州が発達すると、河道の断面が小さくなったり、樹木が繁茂することにより、河道の流下能力が低下し、洪水時の水位上昇につながります。また、洪水による土砂堆積や流木は、河川管理施設の機能に支障を及ぼす場合があります。

このため、流下能力維持と河川管理施設の機能維持の観点から、堆積した土砂の撤去等の対応を図る必要があります。また、低水路にある中州は、樹林化が進行することにより、中小洪水程度では移動せず、長い間に固定化する場合があります。

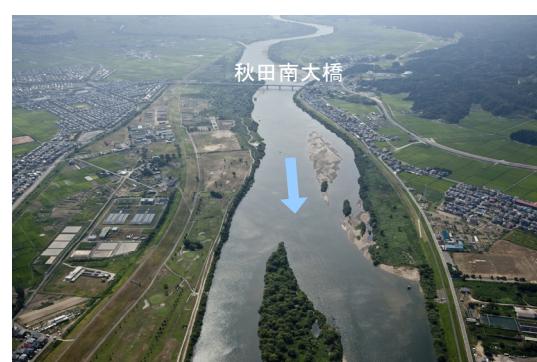
雄物川下流部の砂州の状況

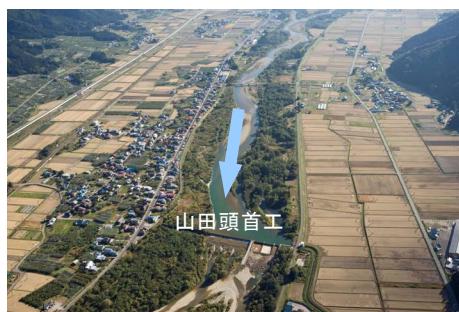
やまだ
山田頭首工周辺の樹木の繁茂状況

河道内樹木の繁茂により、河道の流下能力が低下し、洪水時の水位上昇につながります。流下能力に支障を与える河道内樹木については、繁茂状態や流下能力への影響等についてモニタリングを実施し、動植物の生息・生育・繁殖環境の保全等、河川環境への影響に配慮しつつ、支障となる樹木を伐開する等、適切に管理する必要があります。

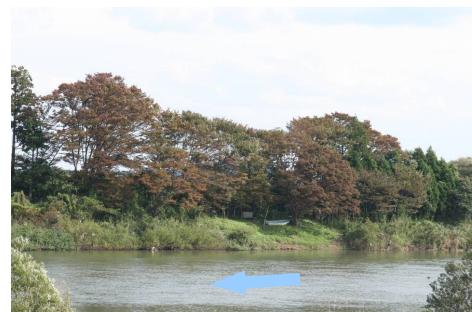
きょうゆうおおはし
協 雄大橋付近の樹木の繁茂状況

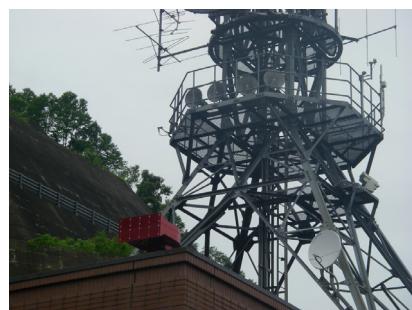
玉川ダム 放流警報施設

ダムで洪水調節を行うにあたっては、各種気象データ等を基に流入予測を行うとともに、関係機関への情報提供、放流警報施設や警報車による注意喚起等、下流河川における安全を確保するため、迅速な対応を図っています。

そのためにも、各種観測施設や放流警報施設、通信施設等を適正に維持していく必要があります。

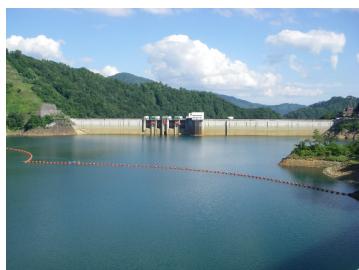
玉川ダム 流木止施設

また、洪水時にはダム湖に流木が流れ込むため、流木が放流施設等に支障をきたさないよう、流木止施設を適切に管理する必要があります。また、貯水池内の流木の放置は取水設備に影響を与えるだけでなく、水質の悪化にもつながるため、流木処理を適切に実施する必要があります。

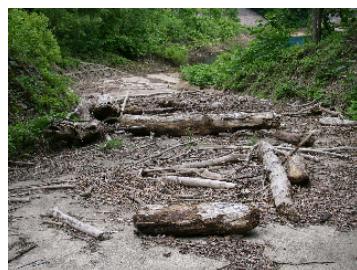
玉川ダム 流木処理状況

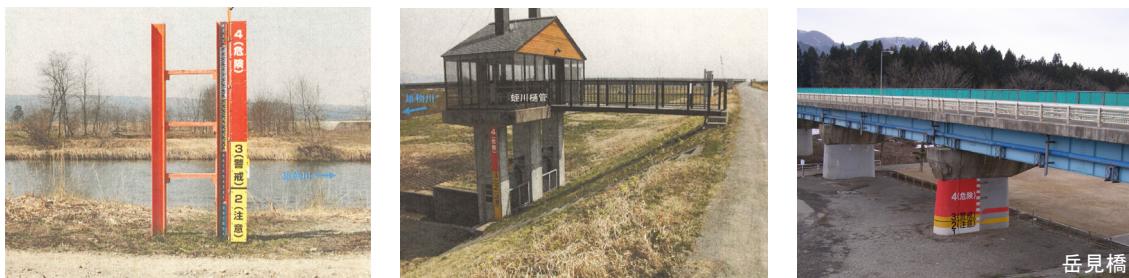
避難情報が発令される水位を表示している量水標

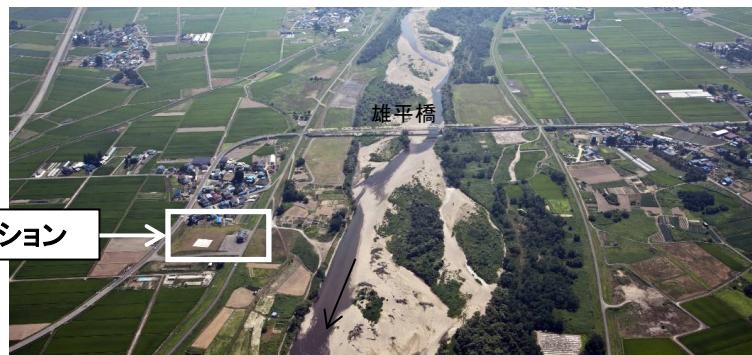
十文字防災ステーション（皆瀬川右岸：横手市）

このため、雄物川においては、横手市十文字地区に河川防災ステーションを設置しています。今後も大規模災害等への備えとして、これらの機能をより充実させることが重要です。

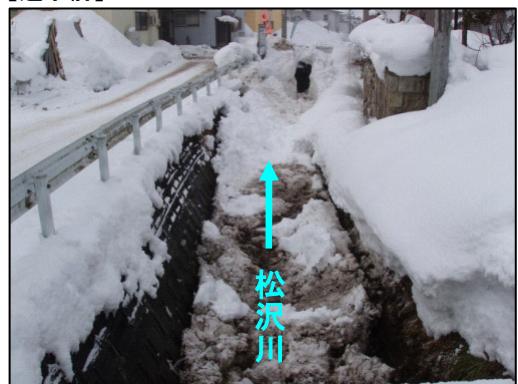
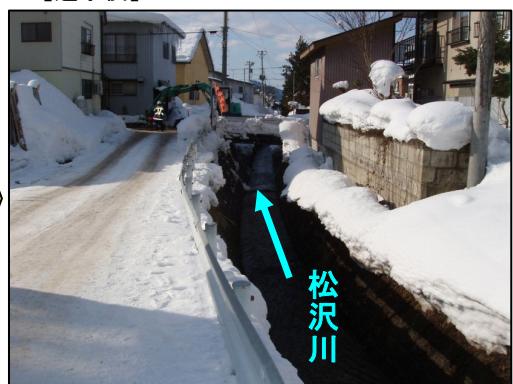
【通水前】

【通水後】

消流雪用水の通水実施状況（湯沢市松沢川）

湯沢市松沢川では、平成24年12月より通水を実施し、消流雪用水の利用により、生活空間を圧迫していた雪の排雪が可能となっています。

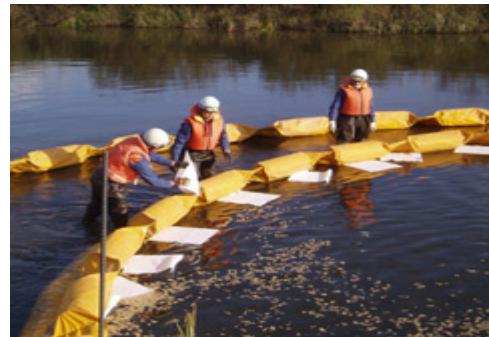
オイルフェンス設置訓練

今後も協議会を通じて、水質事故に関する緊急時の迅速な連絡や調整を行うとともに水質汚濁防止のための啓発、広報活動を行っていく必要があります。また、水質事故発生時の被害を最小限に食い止めるため、訓練の実施による対応強化を図る必要があります。

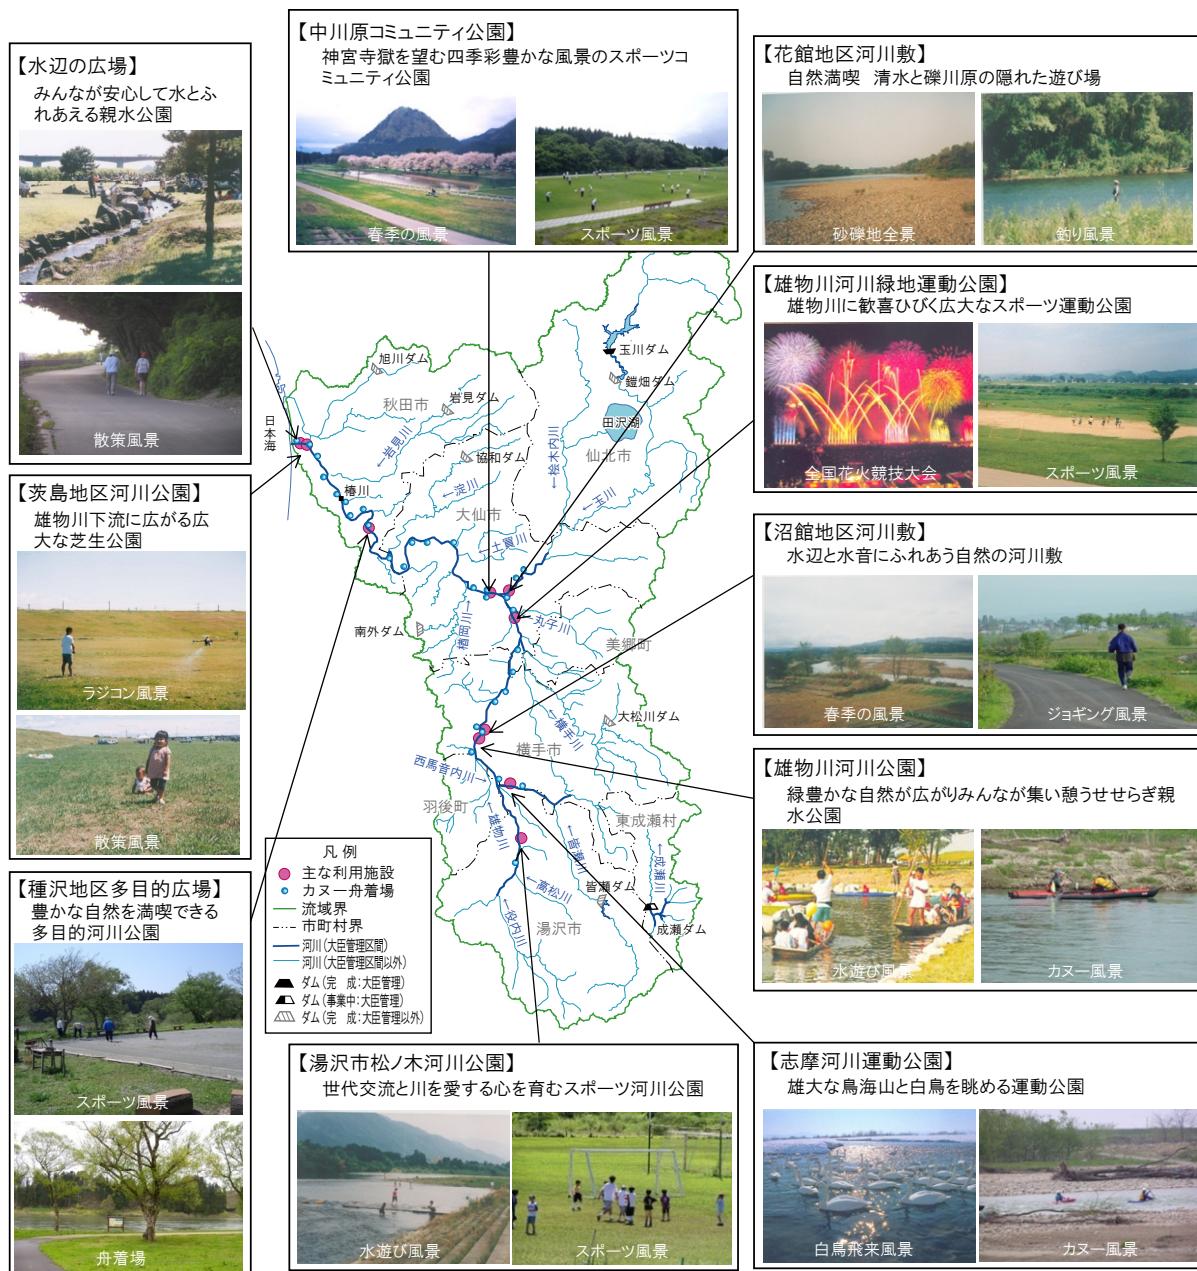
図 3-33 雄物川の主な河川利用施設

雄物川は、様々な魚種に対する漁業を支える場として、また、カヌー等の水上スポーツや水遊び、環境学習等の憩いの場として、流域に暮らす人々に親しまれてきました。このため、時代と共に変化する人と川とのつながりを踏まえて、河川の維持管理、河川環境整備事業の推進等を行い、雄物川を利用するさまざまな人々のニーズに対応してきました。

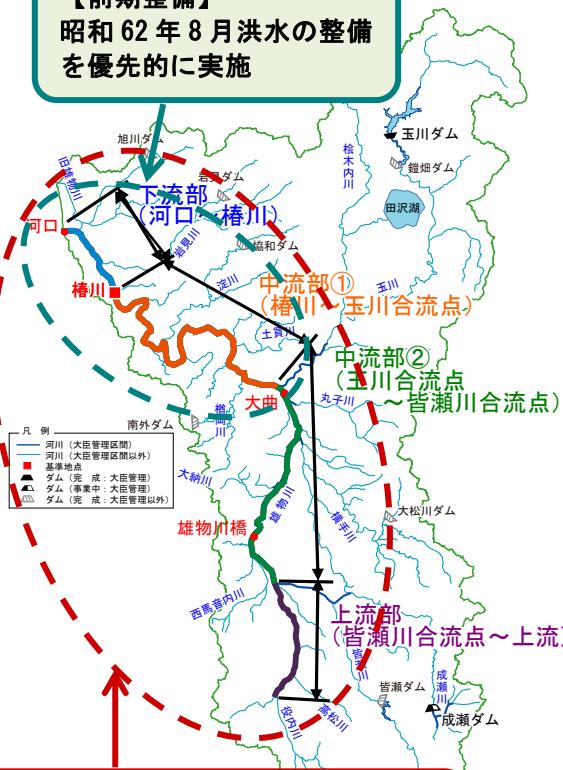
【前期整備】

昭和62年8月洪水の整備を優先的に実施

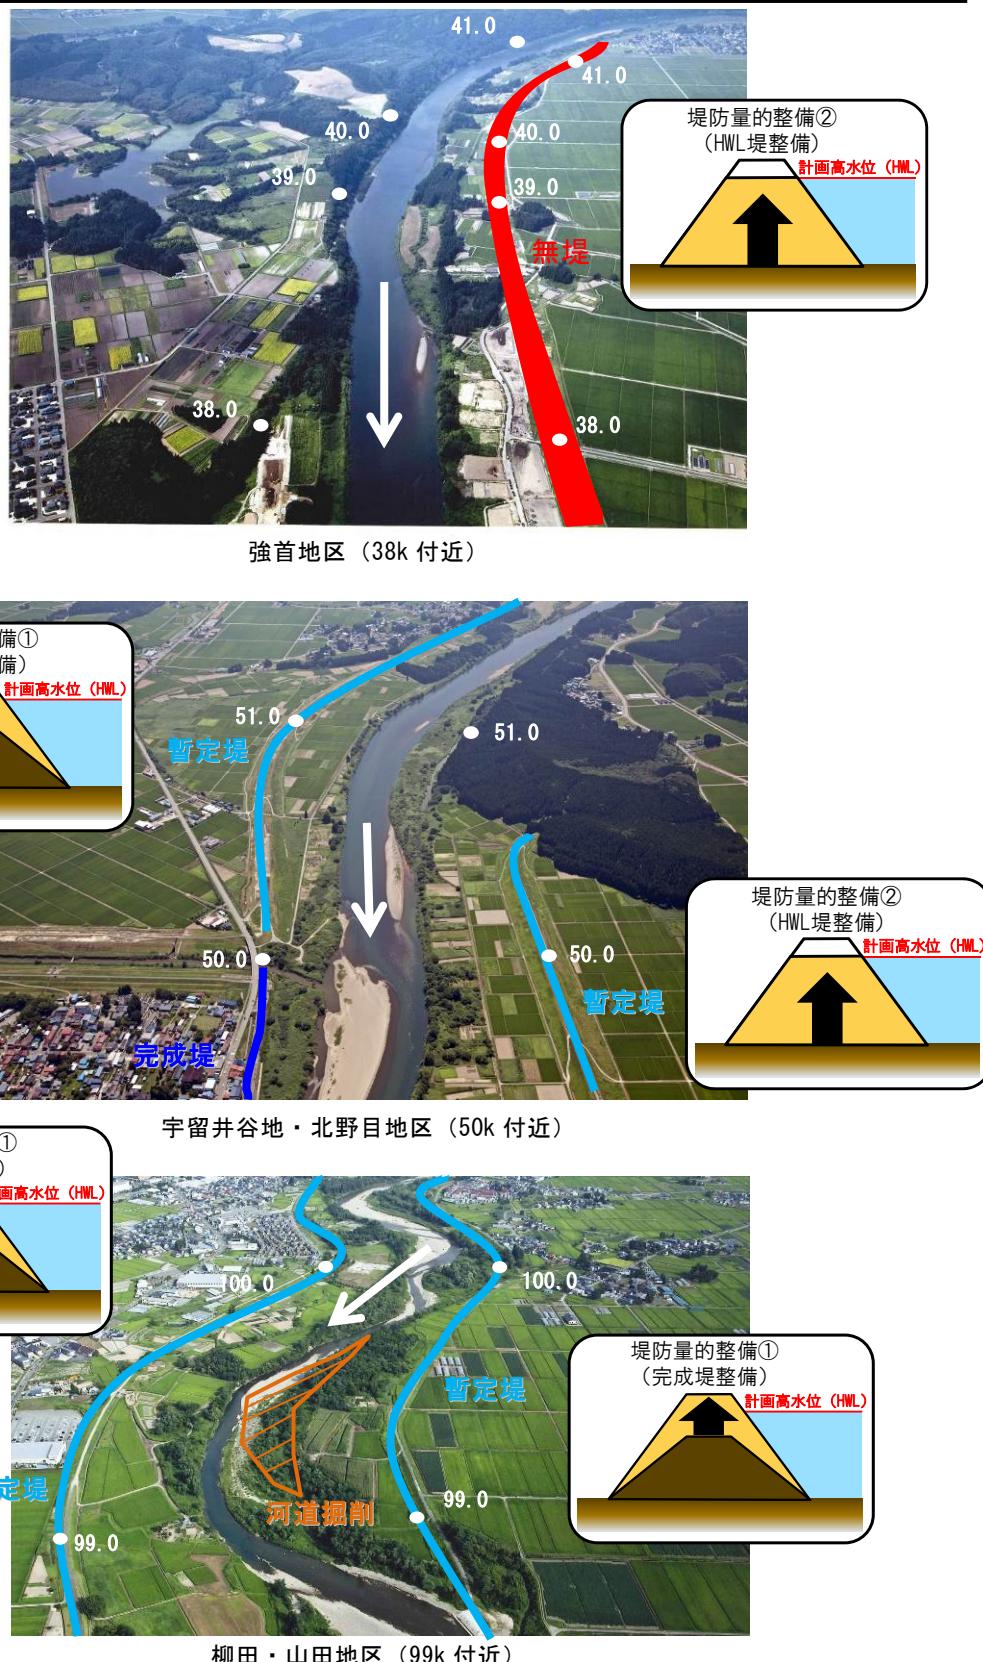
図 5-6 雄物川 堤防整備箇所の例

※堤防の形状はイメージを示したものです。整備範囲については、今後の調査や設計によって変わることがあります。

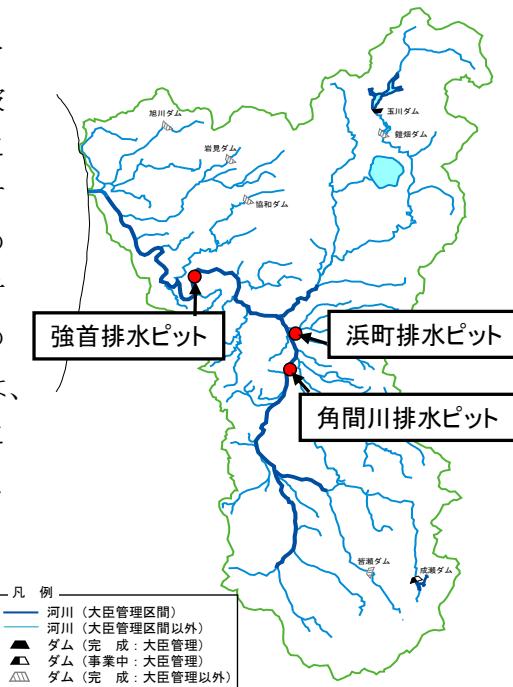
図 5-14 雄物川の排水ピット整備状況

内水対策として、堤防の住居側の被害状況を勘査し、内水被害が頻発する地区について、被害状況や現状の安全度を適正に評価し、必要に応じて排水ピットの新設、排水ポンプを増強する等、市町村や下水道事業者、土地改良区等の関係機関と調整を行いながら、連携した内水対策を実施します。さらに、発生頻度は低いものの大規模な内水氾濫が発生した場合においては、国土交通省が保有する排水ポンプ車を機動的に活用し、迅速かつ円滑に内水被害を軽減するよう努めます。

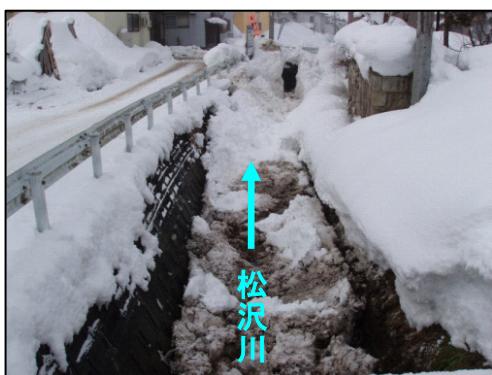
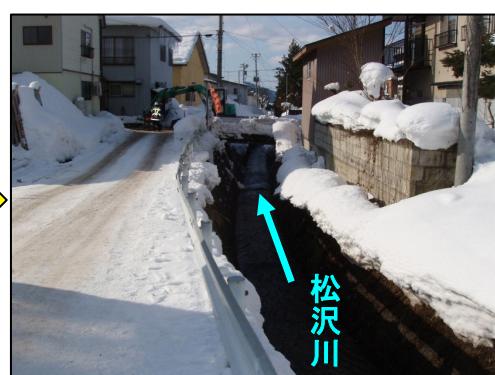
消流雪用水の通水実施状況（松沢川）

関係機関と連携して、雄物川の河川水を流量の少ない中小河川等に利用（導水）し、冬期の河道閉塞による浸水被害を防止するとともに、周辺の排雪作業効率の向上による安全で快適な生活空間の確保に努めます。

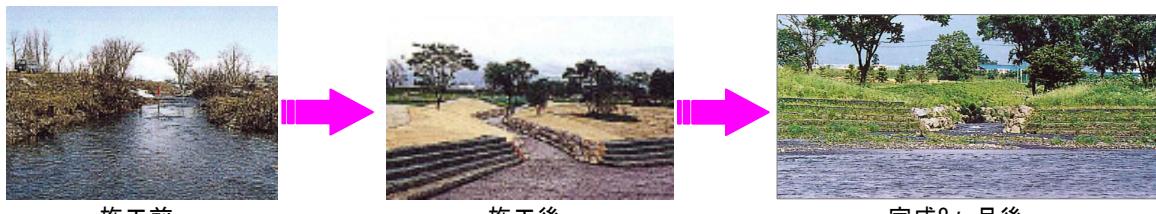
雄物川の大仙市花館地区右岸周辺の河川敷は、地域住民のレクリエーション施設等として活用されている。既存の水際を再現するため、低水部の護岸は自然石を使用し動植物の生息・生育・繁殖環境に配慮。

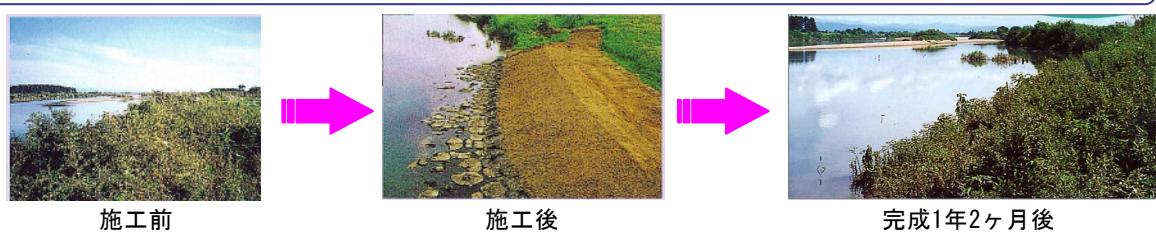
雄物川の捷水路左岸周辺の川辺については、変化に富んだ水辺景観を再現するため、現地発生土で覆土することで既存植物を回復している。

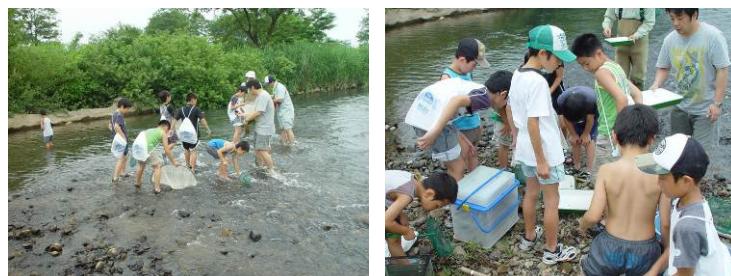
河川の水質判断指標となる生物を採取し、簡易的な水質調査を実施

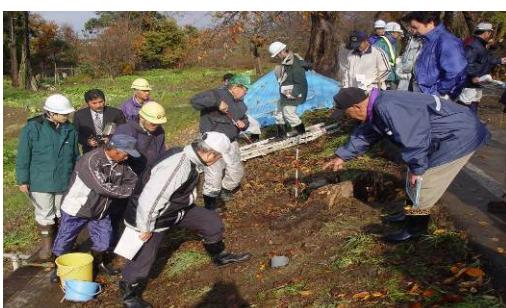
地域住民と一緒に堤防の強度を調査

しかしながら、戦後復興期に植樹された桜はほとんどが樹齢約60年で、老木化や腐食等により、倒木・枝折れの被害等が発生し、また、老木化や腐食した桜の根が堤防の内部に侵入しているため、堤防自体の強度や浸透に対して弱体化の要因となっていました。

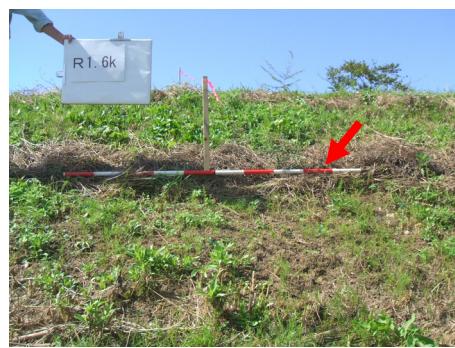
洪水痕跡調査の状況

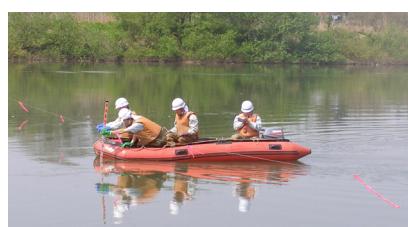
流量観測状況

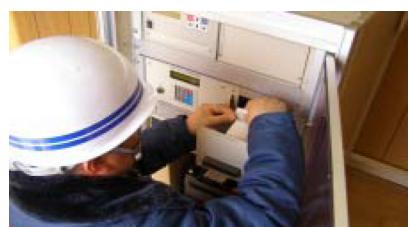
観測所保守点検状況

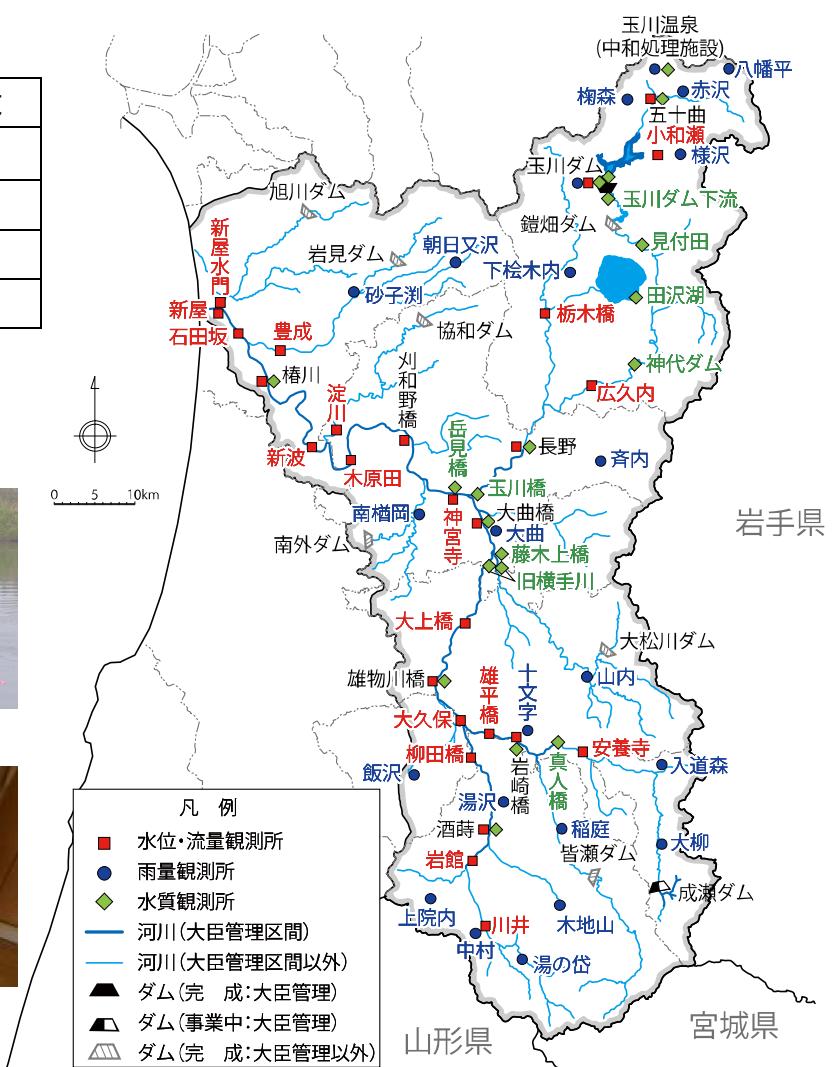
図 5-22 国土交通省（気象庁を除く）の水文観測地点（平成 26 年 3 月末時点）

項目	地点数
雨量観測所	23
水位・流量観測所	27
水質観測地点	20
合計	70

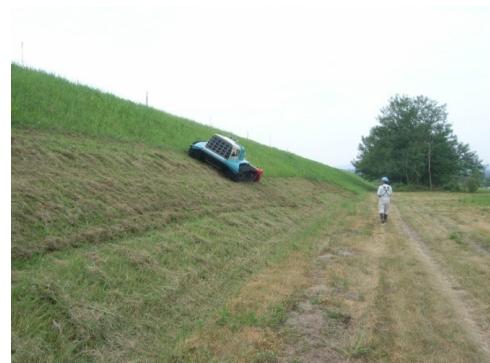
堤防除草作業状況

なお、堤防除草により発生した刈草は、家畜等の敷きわらや飼料、肥料等として利用されているため、無償提供により、地域での有効活用を促すほか、除草機械の大型化等による効率化、地域住民との共同による除草作業等により、維持管理コストの縮減や資源の有効活用を図る取り組みを実施します。

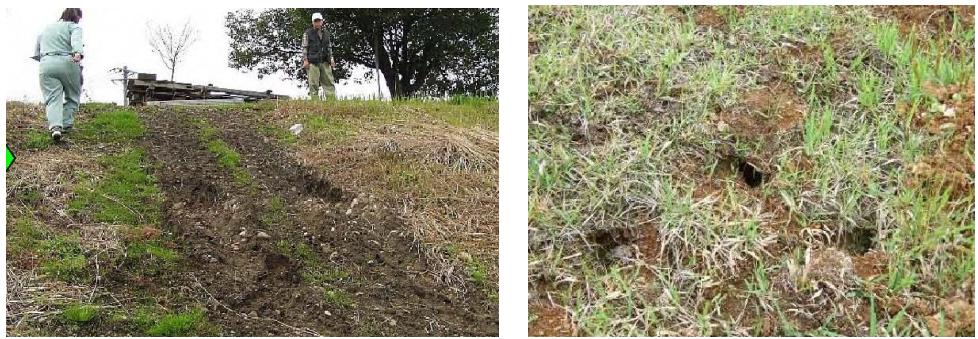
堤防変状状況（車輛による損傷、モグラ穴）

堤防の変状（降雨や流水による侵食、モグラ穴等による損傷、有害植生の形成による堤防斜面の裸地化等）を放置した場合、洪水時に堤防損傷が拡大し、堤防の決壊の原因となります。そのため、定期的な河川の点検等を継続的に実施し変状を適切に把握したうえで、変状箇所の原因等を究明し、機動的かつ効率的に補修を実施し、災害の発生を未然に防止します。

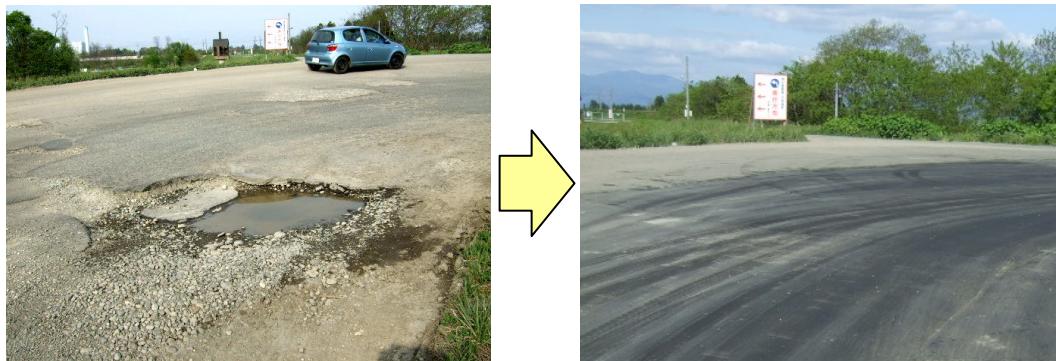
堤防の天端舗装補修前の状況

堤防の天端舗装補修後の状況

堤防の天端の舗装は、雨水の堤体への浸透抑制や河川巡視の効率化、災害時等における緊急車両の円滑な通行、河川利用者の利便性を目的に実施しています。

堤防の天端の舗装の傷み等は、雨水浸透の助長や、河川巡視の非効率化等につながるため、適切に補修します。

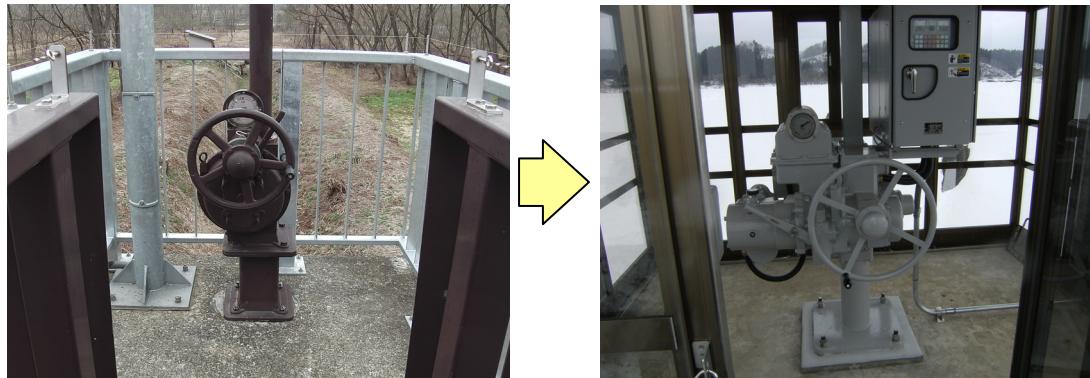
ゲート開閉装置の更新（手動→電動）

このため、橋門・樋管等の本体及び周辺堤防の変状の点検や調査を実施し、状態を適切に把握し、機動的に補修を実施します。また、ゲート操作に係わる機械設備及び電気施設についても、点検や調査を実施し、状態を適切に評価し、機動的かつ計画的に部品の修理、交換及び施設の更新を実施します。

さらに、操作員の高齢化等への対応や、局所的な集中豪雨等への迅速な操作が必要な施設、並びに、津波に対する操作を行う必要がある河川管理施設については、操作の遠隔化や無動力化等を進めることにより、操作員の安全を確保するとともに、迅速、確実な操作により被害の軽減に努めます。

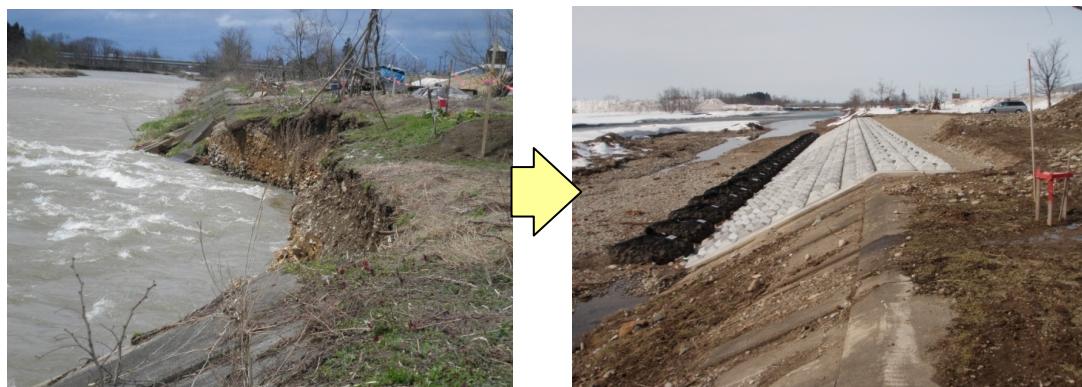
護岸の損傷

護岸の補修状況

低水・高水護岸の損傷を放置した場合、洪水時に護岸が流失し、堤防の漏水や侵食に発展する等、堤防の安全性が損なわれる恐れがあります。このため、災害発生を未然に防止するため、早期に護岸の損傷を発見し、調査や評価を行い、機動的かつ効率的に補修を実施します。

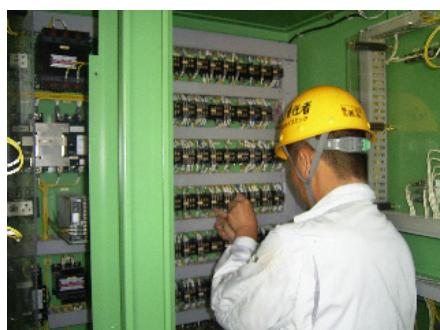
機側操作盤の点検状況

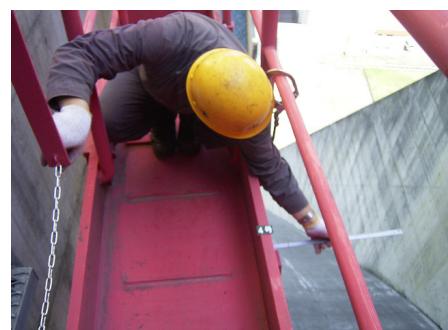
放流設備点検状況

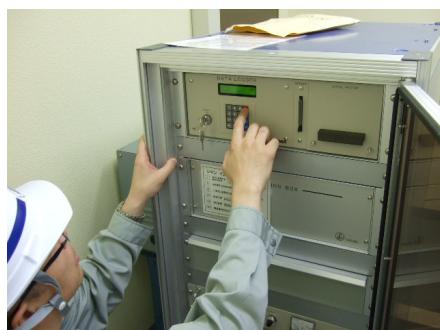
観測施設の点検状況

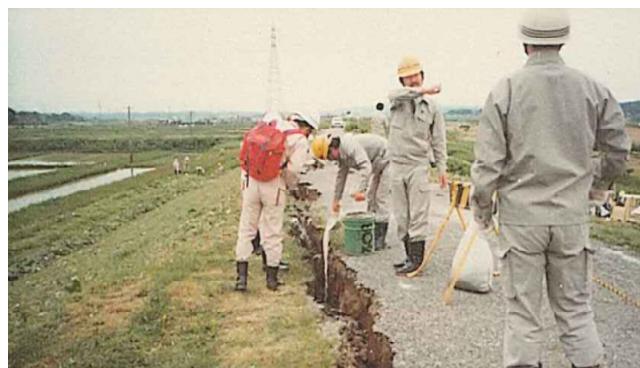
日本海中部地震で発生した堤防の亀裂に
石灰水を注入することにより亀裂深を調査（秋田市牛島地区）

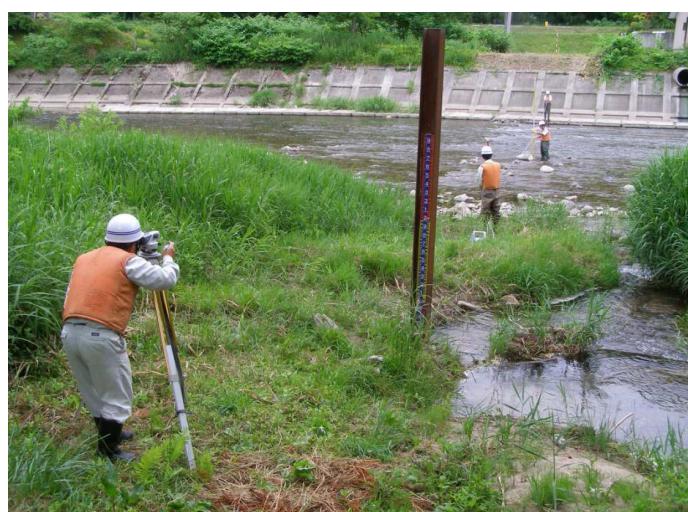
河川横断測量の様子

こうした状況から、適切な河道を維持するため河床変動状況やダムの堆砂量等を継続的にモニタリングしていきます。

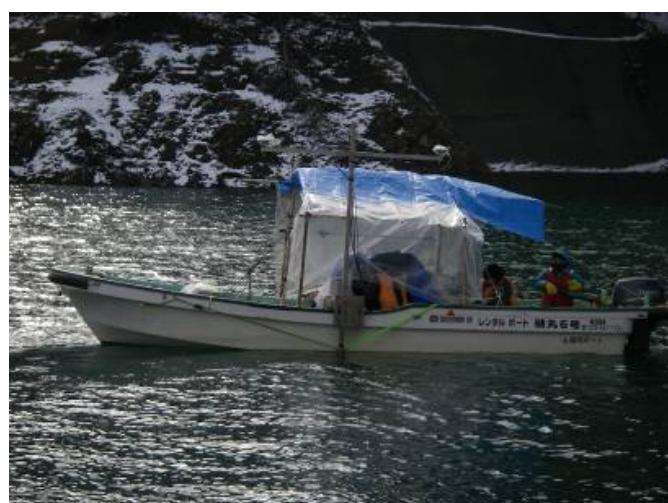
ダムの堆砂測量の様子
