雄物川水系河川整備計画 (大臣管理区間)

平成 30 年 12 月

国土交通省東北地方整備局

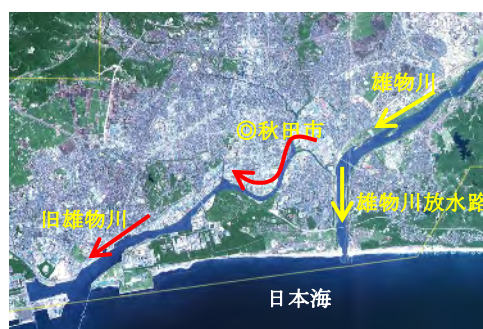
雄物川放水路完成後（平成18年）

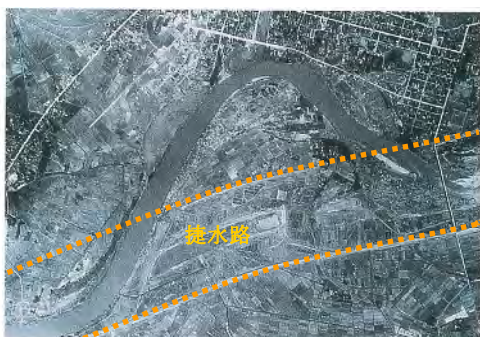
旧大曲地区は、雄物川が大きく蛇行する雄物川と玉川の合流点上流に位置し、古くから浸水被害を繰り返してきました。昭和22年の大洪水では市街地全域が浸水する等、甚大な被害を受けました。このため、洪水による浸水被害への抜本的対策として、蛇行部分を直線化する捷水路工事に昭和28年より着手し、昭和44年に完成しました。

大曲捷水路改修工事中（昭和36年）

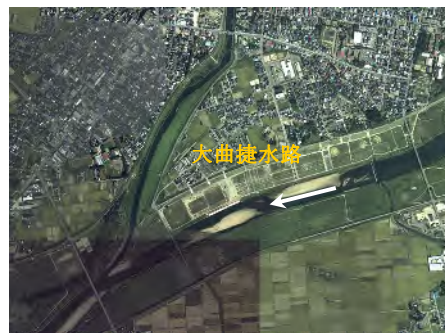
大曲捷水路完成により浸水被害が減少し、改修前に比べ市街地が約4倍に広がる等、大仙市の発展に大きく貢献しました。

大曲捷水路完成後（平成22年）

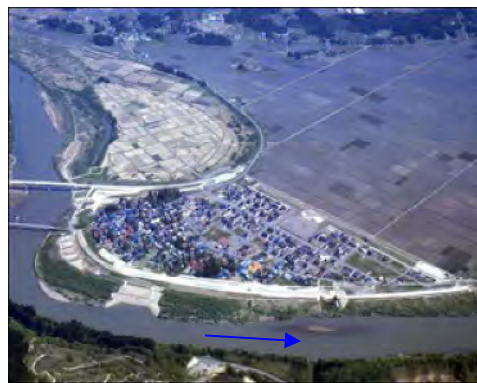
この地区を洪水から守るためには、長大な区間にわたって新たな堤防が必要であり、整備には長い年月を要することから、地域住民の協力のもと、「強首輪中堤事業」に平成 5 年より着手し、平成 14 年 10 月に完成しました。

強首輪中堤（完成後）

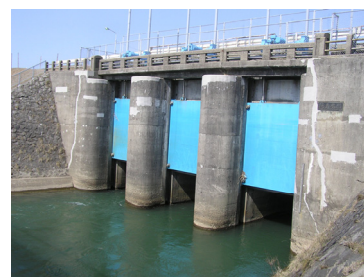
また、雄物川放水路と旧雄物川の分岐地点にある新屋水門については設置から 60 年以上経ち、施設の老朽化が著しく、地震や大きな出水等の大規模災害時には、水門が倒壊するおそれがあるほか、ゲート設備の損傷等による洪水防御の機能障害や秋田市道となっている橋梁部の交通障害が懸念されたため、新屋水門改築事業に平成 19 年度より着手し、平成 23 年 3 月に完成しました。

新屋水門（改築前）

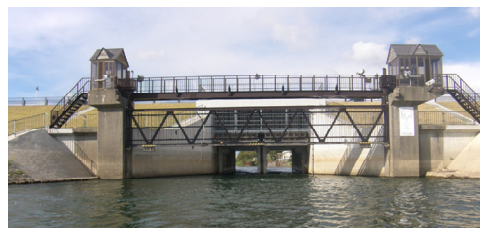
新屋水門（改築後）

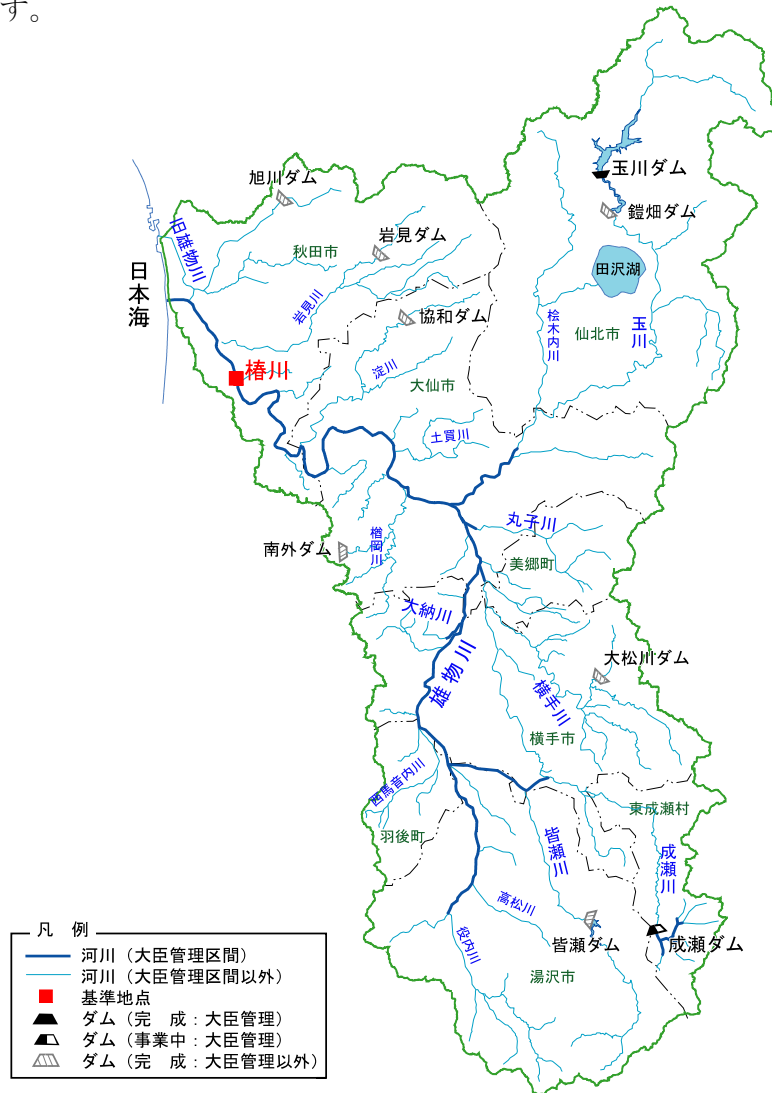
図 2-13 雄物川水系ダム位置図

雄物川水系の主要なダムとしては、鎧畑ダム、皆瀬ダム、玉川ダムが完成しています。

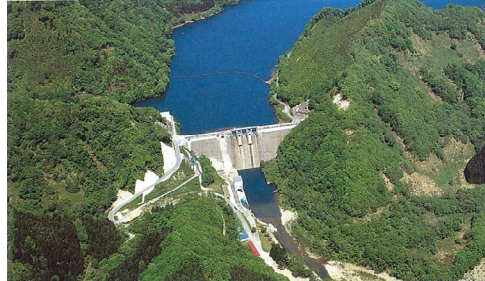
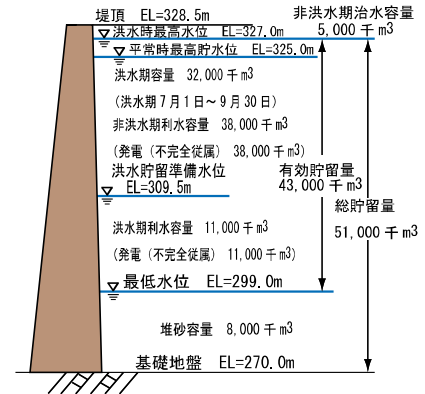
① 鎧畑ダム

鎧畑ダムは、雄物川中流部の強首地区や刈和野地区の洪水を軽減するため、洪水調節を目的に雄物川のダム第1号として、雄物川水系玉川に昭和27年4月より着工し、昭和32年10月に完成しました。

洪水調節の他、発電を目的としており、昭和33年8月に当時の建設省から秋田県へ引き継ぎ、管理されています。

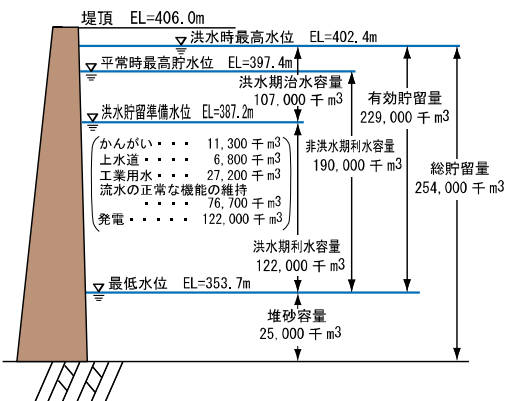
③ 玉川ダム

玉川ダムは鎧畑ダム及び皆瀬ダムの完成後、昭和44年7月、昭和47年7月の大洪水を契機に、洪水調節を目的として計画され、雄物川水系玉川の鎧畑ダムの直上流に昭和50年4月より着工し、平成2年10月に完成しました。

洪水調節の他、流水の正常な機能の維持、かんがい、水道、工業用水への供給、発電を目的とし、さらに水質の改善に向けた玉川酸性水対策も行っており、国土交通省が管理しています。

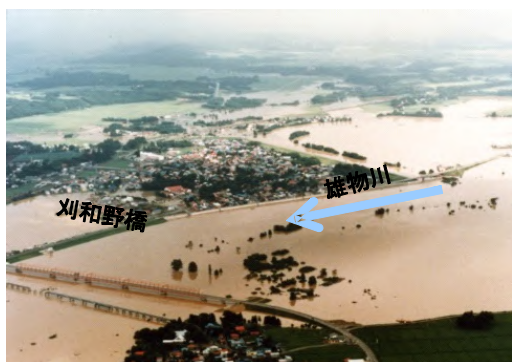
昭和 62 年 8 月洪水写真
(刈和野橋地点)

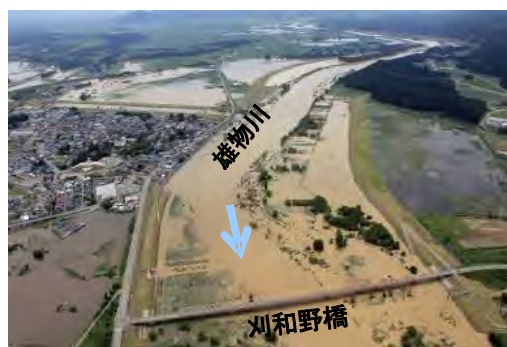
平成 23 年 6 月洪水写真
(刈和野橋地点)

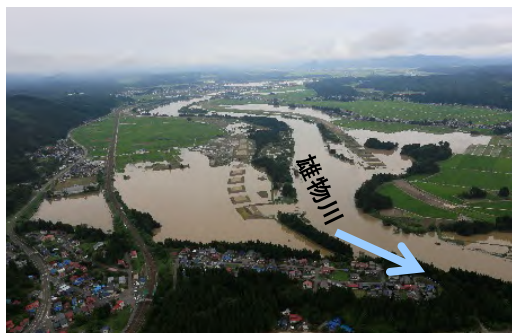
平成 29 年 7 月洪水写真
(中村芦沢地区)

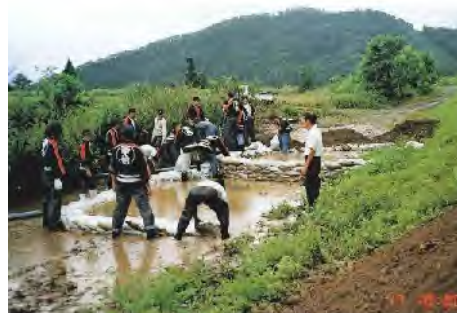
漏水被害の状況
(秋田県大仙市やりみない鍵見内地先)

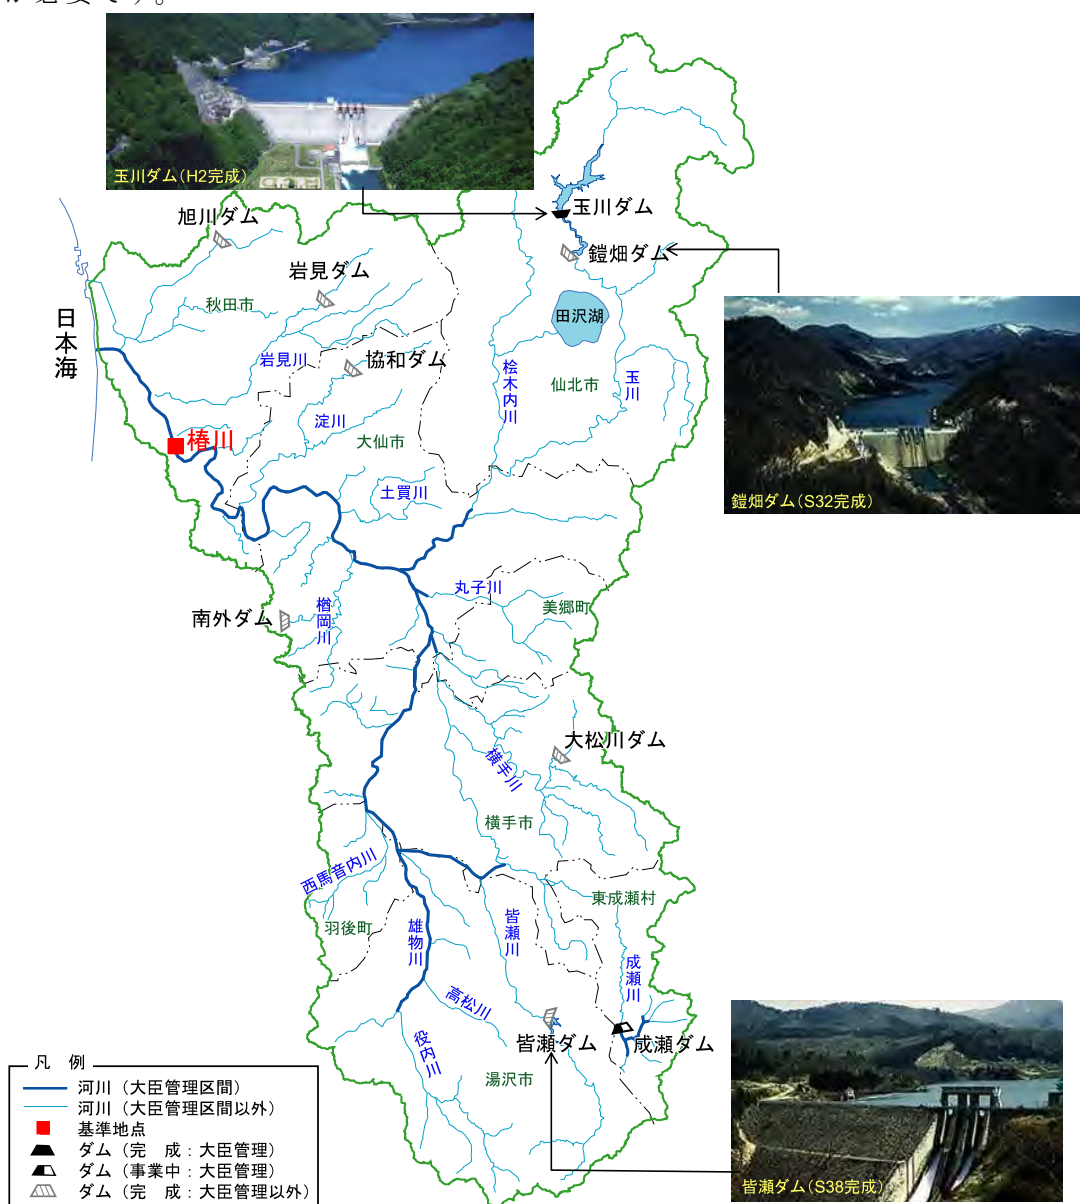
図 3-9 洪水調節施設の整備状況 (平成 30 年 3 月末時点)

これらのダムは、洪水調節により河川を流れる洪水量の低減を図るとともに、エネルギー開発やかんがい用水等への供給が行われ、流域の社会、経済を支える重要な役割を担っています。

しかしながら、これまでに完成したダムによる洪水調節量だけでは、河道整備のみで洪水を処理することが難しいことから、成瀬ダムの早期整備による河道負担の軽減が必要です。

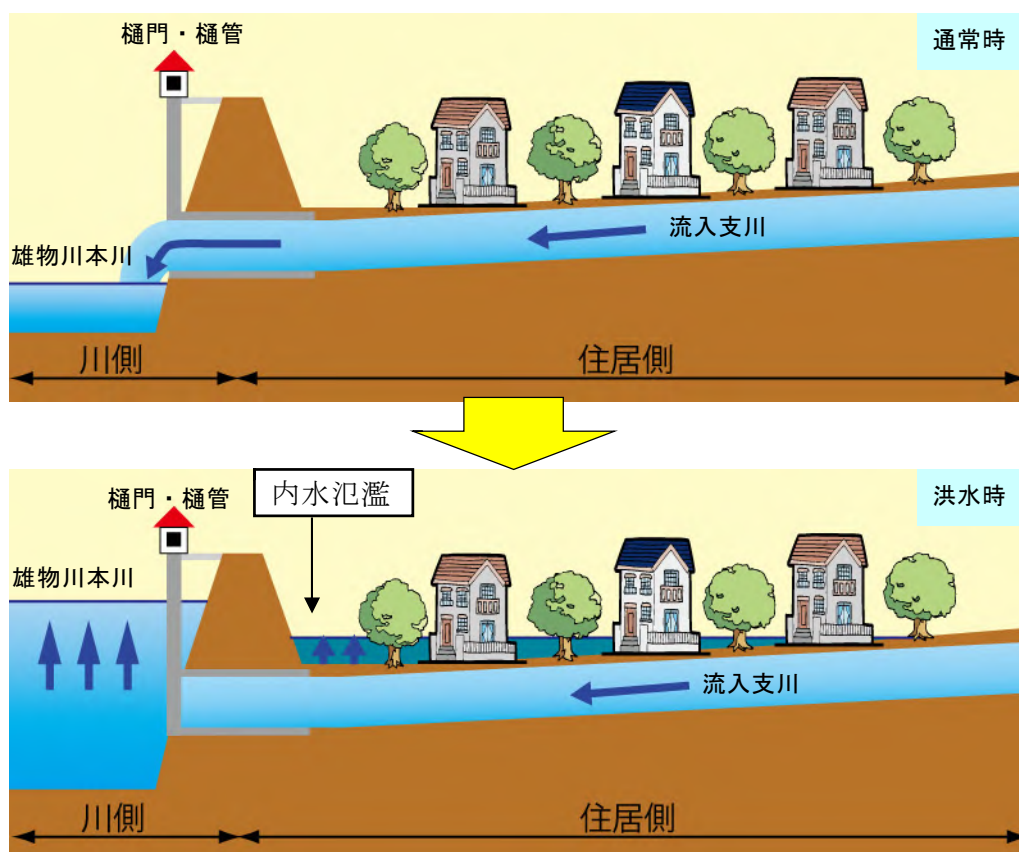
図 3-10 内水が発生する原因

※内水氾濫：洪水による本川水位の上昇に伴う流入支川への逆流防止のために、樋門・樋管等のゲートを閉めることによって、支川からの水が本川に排水できなくなり、支川合流部付近で生ずる氾濫

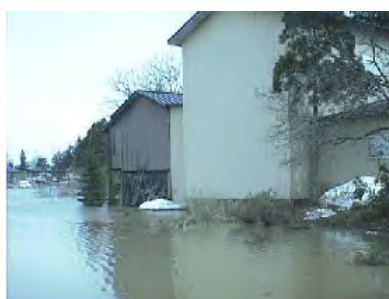
平成12年4月洪水での内水被害状況（大仙市角間川）

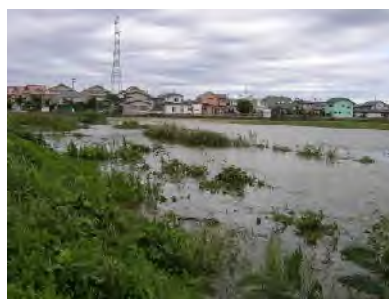
平成19年9月洪水での内水被害状況（秋田市よつごさ四ツ小屋地区）

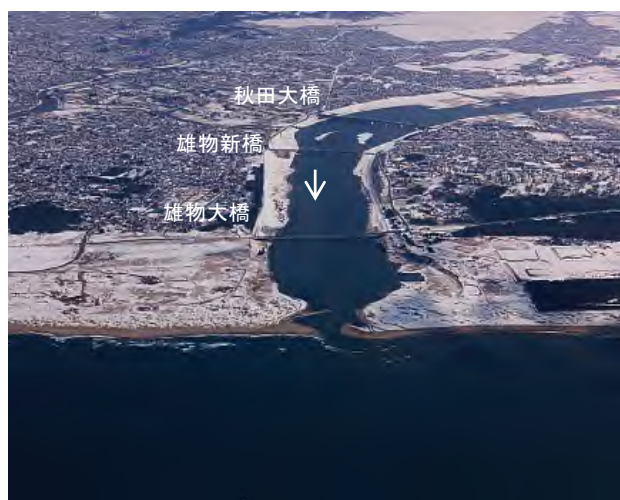
冬期に成長した河口の砂州（平成 12 年 3 月）

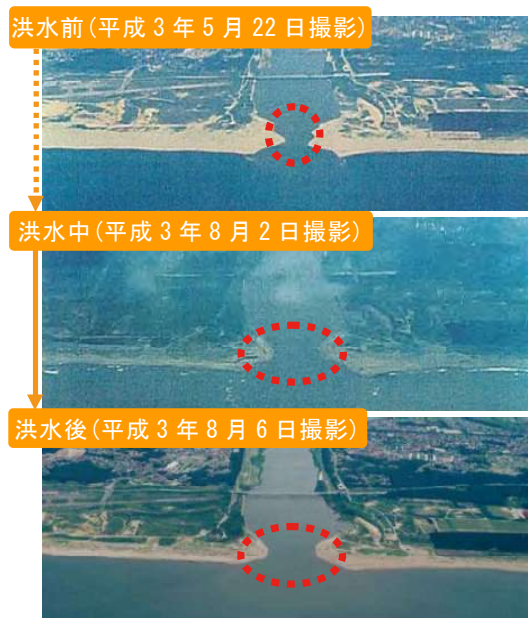
河口砂州の状況

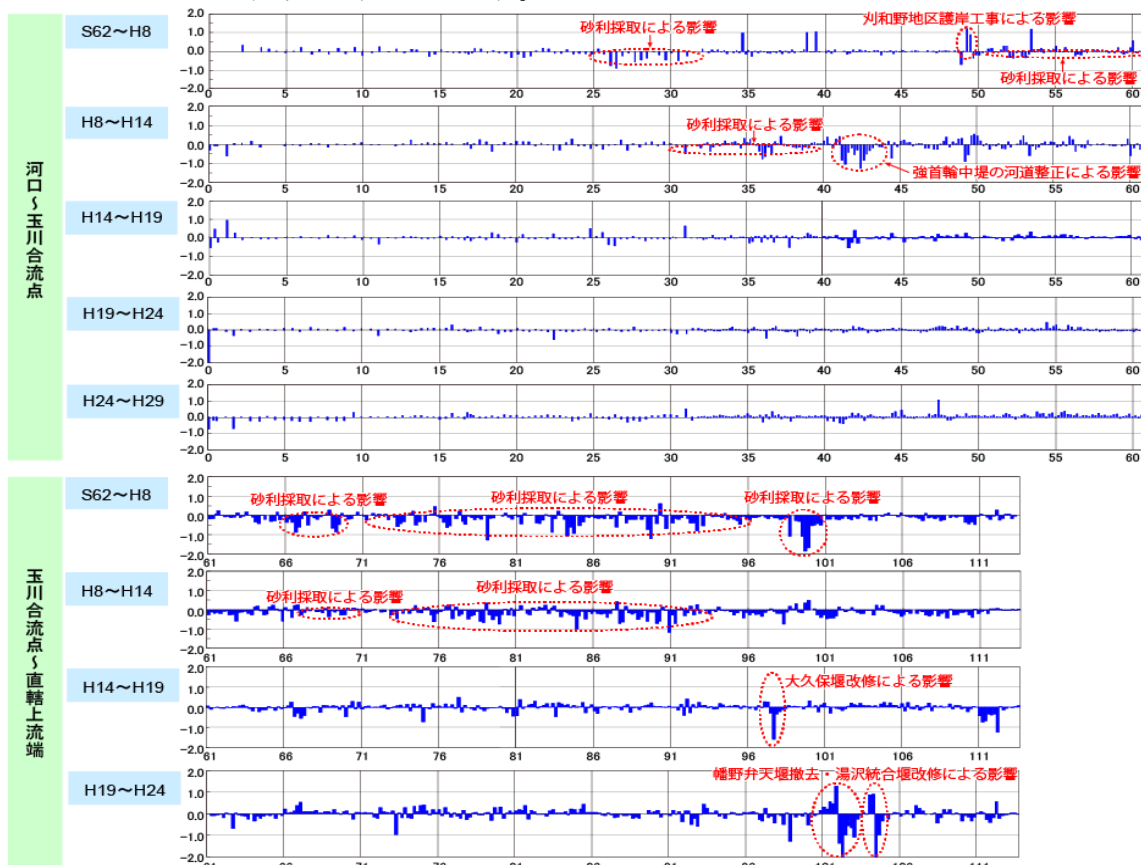
図 3-11 平均河床高変動量

雄物川の河床は砂利採取や河道掘削等の影響で低下傾向にありましたが、砂利採取の禁止後は全川にわたり安定傾向を示しています。

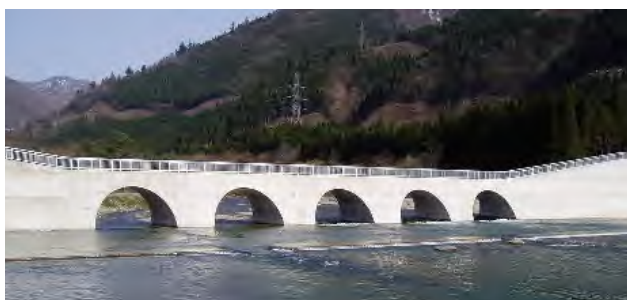
大暗渠砂防堰堤（平成18年2月完成）

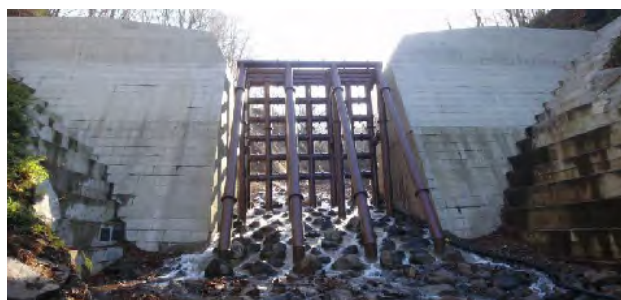
かにざわ
蟹沢第1砂防堰堤（平成22年12月完成）

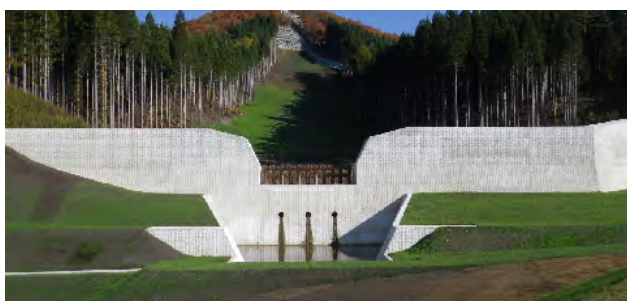
くよふつさわ
供養佛沢砂防堰堤（平成26年6月完成）

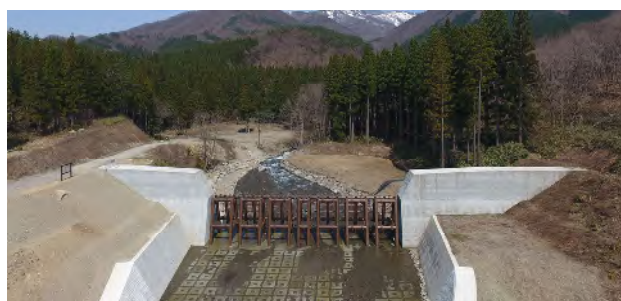
きたひのきないがわ
北檜木内川第1砂防堰堤（平成30年2月完成）

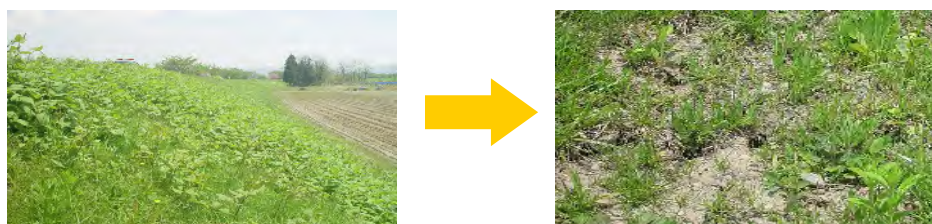
有害な植生（イタドリ等）の進入による堤防の裸地化

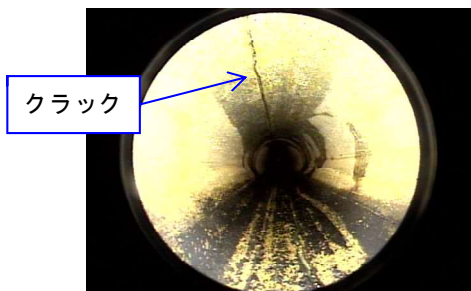
特に雄物川では、日常的な目視点検が困難な直径 100 cm未満の小口径の樋管が約2割を占めています。このような樋管については、ゲートのみならず、管体内部についても自走式カメラ等による点検を定期的を実施し、異常を早期に発見する必要があります。

日常点検が困難な小口径樋管の変形状況

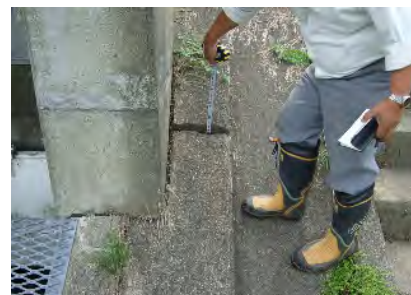
樋門・樋管については、地盤沈下、洪水や地震等による施設本体の変状、また周辺部の空洞化等により、排水機能の低下や漏水の発生による堤防の安全性を脅かすことのないように、点検、維持管理をする必要があります。

樋門・樋管の変状状況

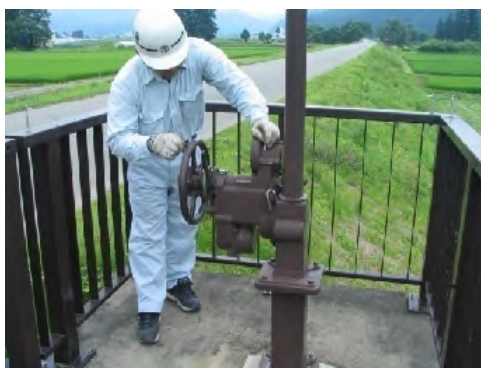
また、ゲート操作等に係わる機械設備及び電気施設については、洪水時にその機能を発揮することが必要であり、年数の経過及び稼働状況等による老朽化、劣化の進行により、操作に障害が生じないように適切に維持管理する必要があります。

施設点検（樋門ゲート設備）の状況

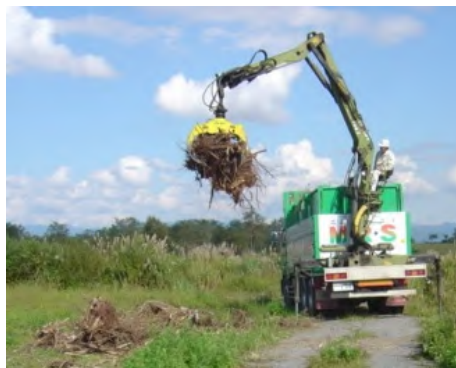
塵芥処理の状況

洪水等により河川敷、樋門・樋管部に漂着する塵芥が、洪水の流下の阻害、または施設機能の障害の原因とならないように、適切に維持管理する必要があります。

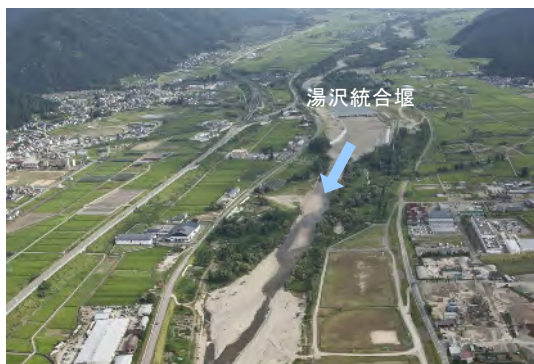
雄物川上流部の砂州の状況

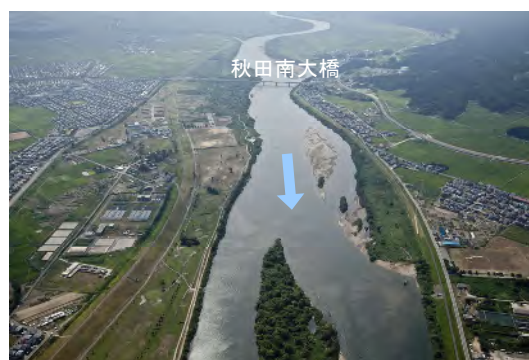
雄物川下流部の砂州の状況

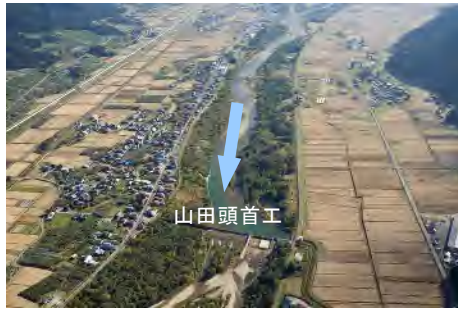
やまだ
山田頭首工周辺の樹木の繁茂状況

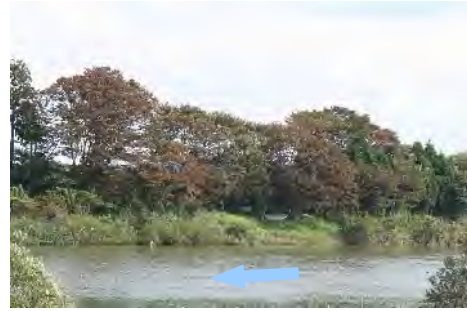
きょうゆうおおほし
協雄大橋付近の樹木の繁茂状況

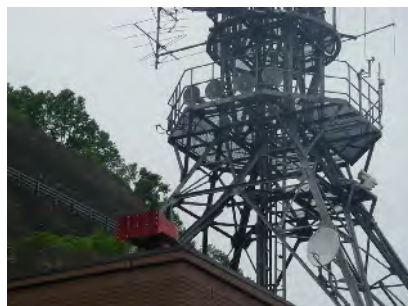
ダムで洪水調節を行うにあたっては、各種気象データ等を基に流入予測を行うとともに、関係機関への情報提供、放流警報施設や警報車による注意喚起等、下流河川における安全を確保するため、迅速な対応を図っています。

玉川ダム 放流警報施設

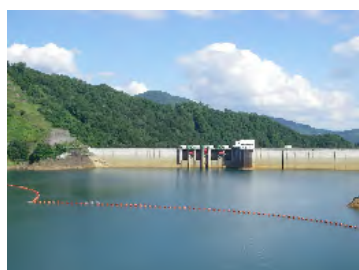
また、洪水時にはダム湖に流木が流れ込むため、流木が放流施設等に支障をきたさないよう、流木止施設を適切に管理する必要があります。また、貯水池内の流木の放置は取水設備に影響を与えるだけでなく、水質の悪化にもつながるため、流木処理を適切に実施する必要があります。

玉川ダム 流木止施設

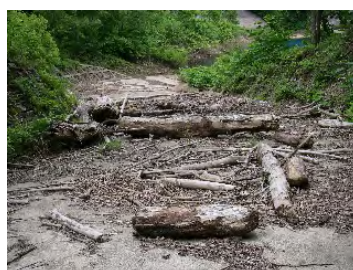
玉川ダム 流木処理状況

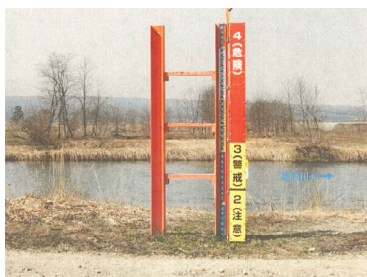
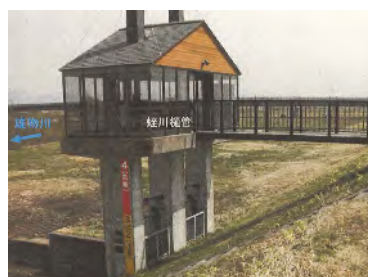
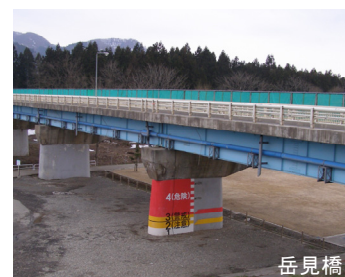
避難情報が発令される水位を表示している量水標

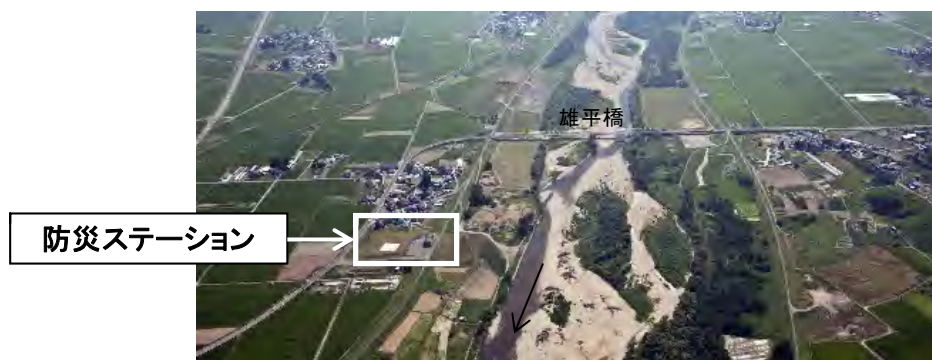
このため、雄物川においては、横手市十文字地区に河川防災ステーションを設置しています。今後も大規模災害等への備えとして、これらの機能をより充実させることが重要です。

十文字防災ステーション（皆瀬川右岸：横手市）

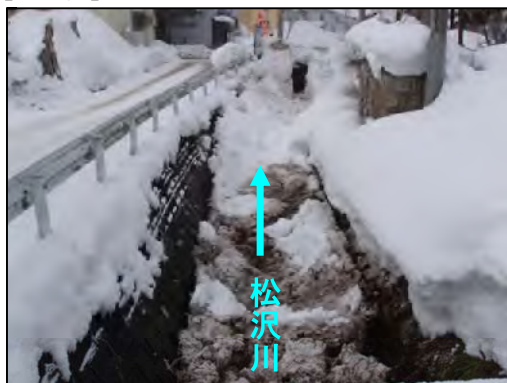
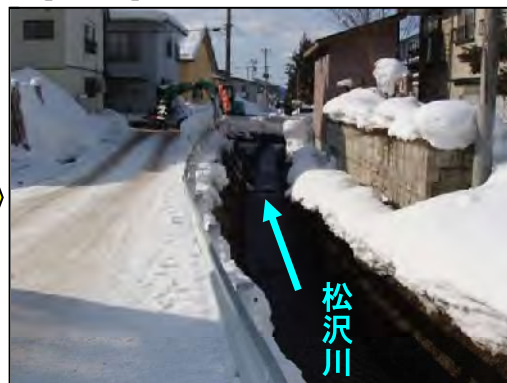
平成24年12月に通水した湯沢市松沢川地区^{まつざわがわ}の他、湯沢市内2地区において消流雪用水の利用により、生活空間を圧迫していた雪の排雪が可能となっています。

消流雪用水の通水実施状況（湯沢市松沢川）

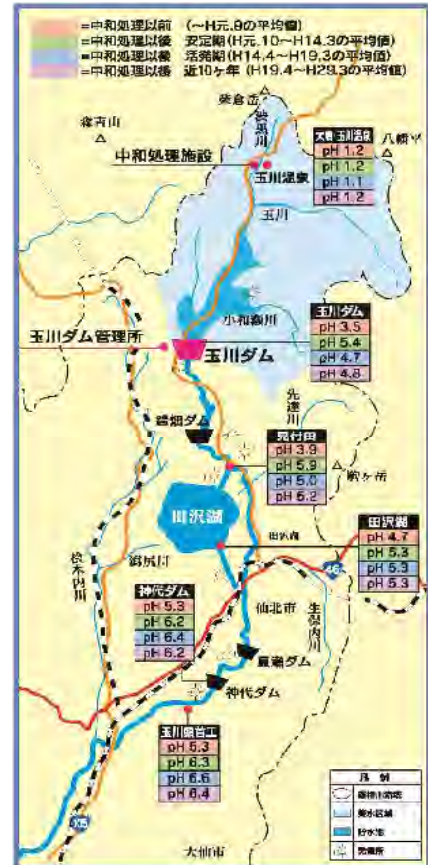
図 3-30 玉川水質経年変化図

玉川上流部から噴出する酸性水（pH1.2 程度）による下流部の河川や田沢湖の環境悪化の経緯を踏まえ、玉川ダム堤体（コンクリート）等に与える影響対策として中和処理施設が運用されています（平成元年から試験運用を開始し、平成3年4月から本運用）。これにより玉川ダム下流では大きく水質が改善（pH5.0 程度）し、仙北平野の農業用水としての利用や田沢湖の魚類の増加もみられます。しかしながら、秋田県が管理する田沢湖では将来の水質改善目標値である pH6.0 を未だ満足しておらず、また、平成13年頃からの大噴^{おおぶけ}（玉川温泉源泉）の酸性水の pH の低下がこの一因となっている可能性があります。今後も中和処理を継続、監視していく必要があります。

玉川河水統制計画の概要と田沢湖の水質変遷
 ・昭和14年1月内務、通信、農林三省協議事項として玉川河水統制計画を策定
 ・玉川の水質を改善し、発電及び2,500町歩の開墾に利用する計画
 ・酸性水の中和は地下溶透法及び田沢湖への導水により行った
 ・昭和15年1月より田沢湖導水を行い、玉川導水まで pH6.7 であった田沢湖は、昭和15年9月には pH5.4 となり、魚類は激減

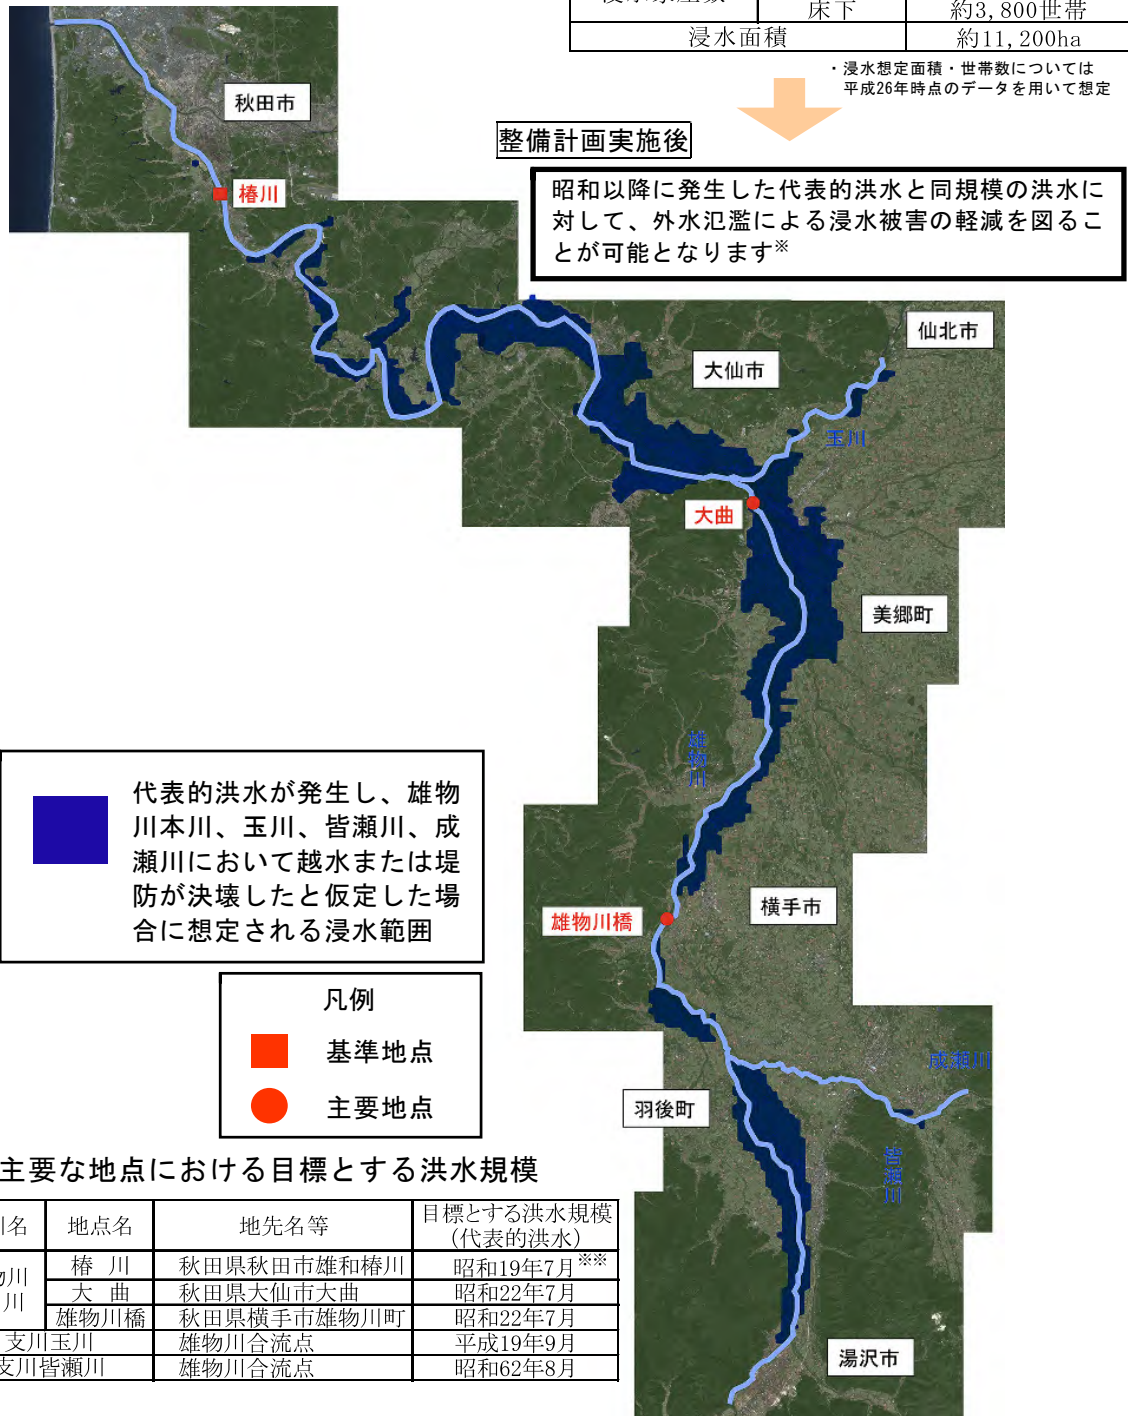
代表的洪水と同規模の洪水発生時の外水氾濫による浸水想定範囲

■ 浸水想定図作成条件
 雄物川の整備状況やダム等の洪水調節効果は現時点の状況を想定し、整備計画で対象とする代表的洪水と同規模の大雨が降った場合の浸水状況をシミュレーションにより想定しています。
 現況の河道や堤防の状況から、越水または堤防の決壊の危険性のある全ての箇所について氾濫した場合の浸水の範囲を求め、これらを重ね合わせて最大の範囲を示したものです。また、大臣管理区間以外の支川の氾濫や内水による氾濫は考慮していません。

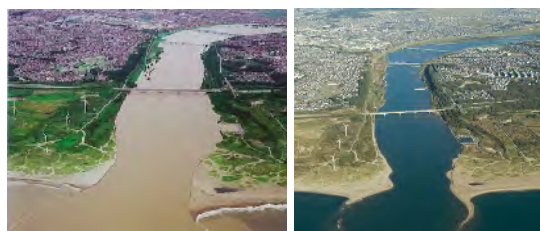
図 5-23 横断形状経年変化

河道の形状は流下能力や施設の機能に大きく影響を与えるため、その状況把握は非常に重要です。このため、縦横断測量や空中写真撮影等を実施し、分析することにより、河道形状の経年変化や異常箇所の把握、河川環境の経年変化の把握に努めます。

洪水時 (H19. 9. 18)

洪水後 (H19. 10. 18)

河口の状況

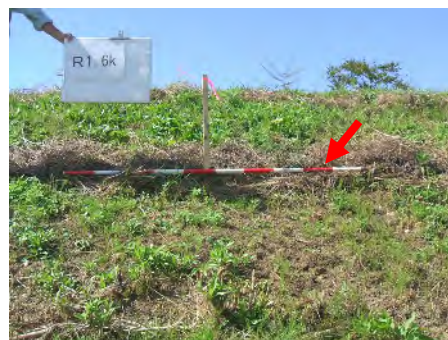
洪水痕跡調査の状況

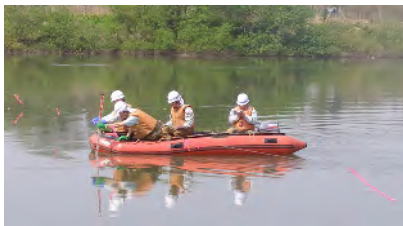
流量観測状況

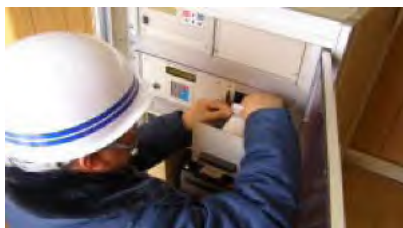
観測所保守点検状況

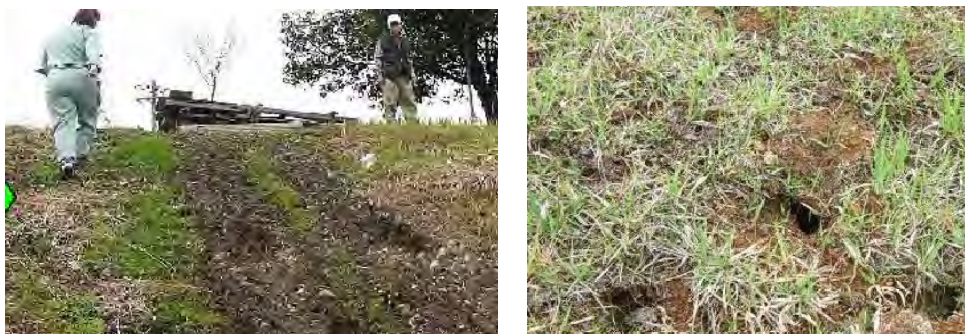
堤防の変状（降雨や流水による侵食、モグラ穴等による損傷、有害植生の形成による堤防斜面の裸地化等）を放置した場合、洪水時に堤防損傷が拡大し、堤防の決壊の原因となります。そのため、定期的な河川の点検等を継続的に実施し変状を適切に把握したうえで、変状箇所の原因等を究明し、機動的かつ効率的に補修を実施し、災害の発生を未然に防止します。

堤防変状状況（車輛による損傷、モグラ穴）

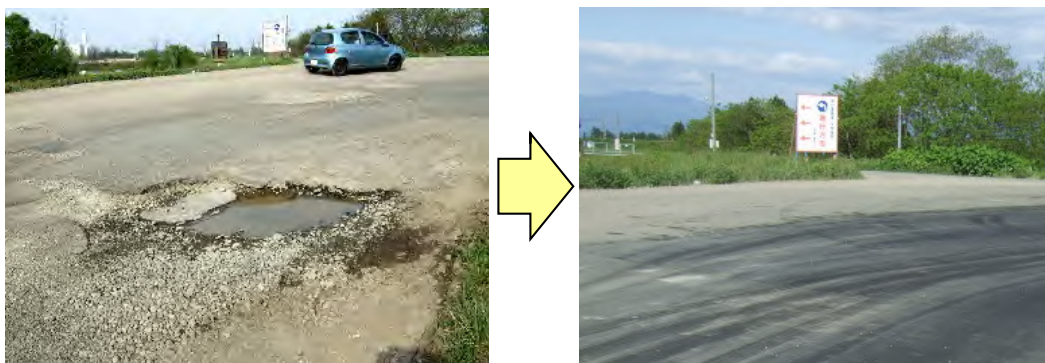
堤防の天端の舗装の傷み等は、雨水浸透の助長や、河川巡視の非効率化等につながるため、点検評価の結果を踏まえ、適切に補修します。

堤防の天端舗装補修前の状況

堤防の天端舗装補修後の状況

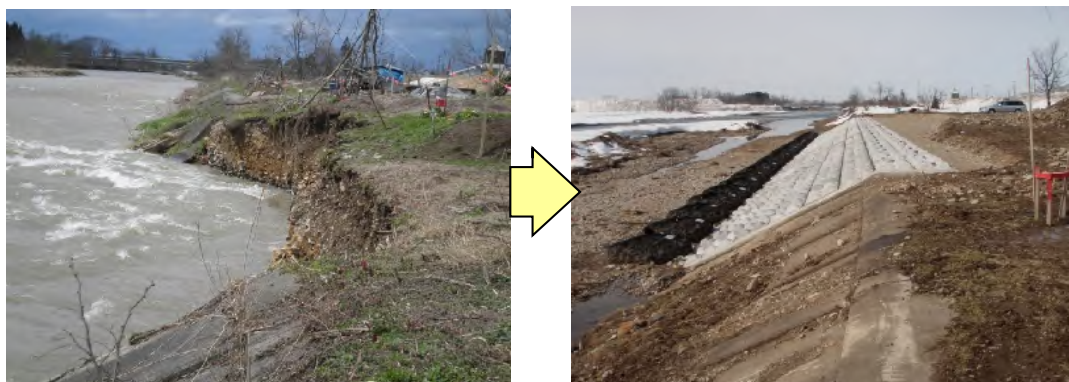
低水・高水護岸の損傷を放置した場合、洪水時に護岸が流出し、堤防の漏水や侵食に発展する等、堤防の安全性が損なわれる恐れがあります。このため、災害発生を未然に防止するため、早期に護岸の損傷を発見し、調査や評価を行い、機動的かつ効率的に補修を実施します。

護岸の損傷

護岸の補修状況

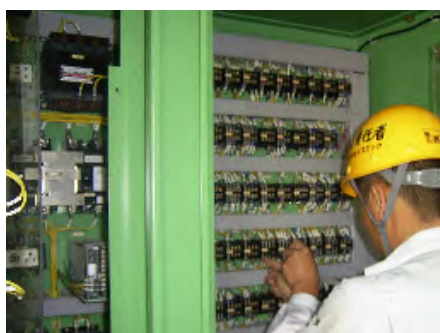
機側操作盤の点検状況

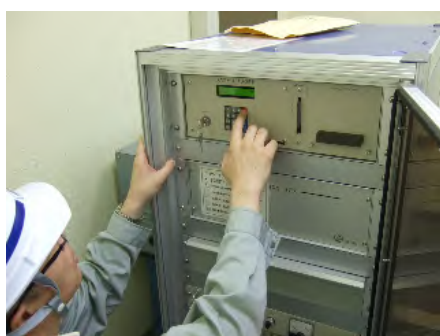
観測施設の点検状況

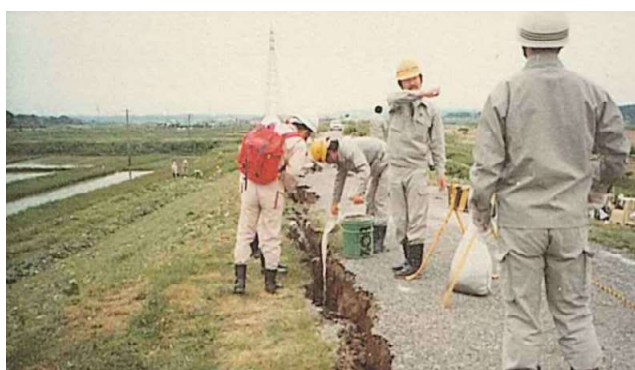
日本海中部地震で発生した堤防の亀裂に石灰水を注入することにより亀裂深を調査（秋田市牛島地区）

昭和58年に秋田県沖で発生した日本海中部地震では、被害は日本海沿岸の8道県の広範囲に及び、雄物川下流部においても河川管理施設12か所に堤防の亀裂等の被災を受けました。

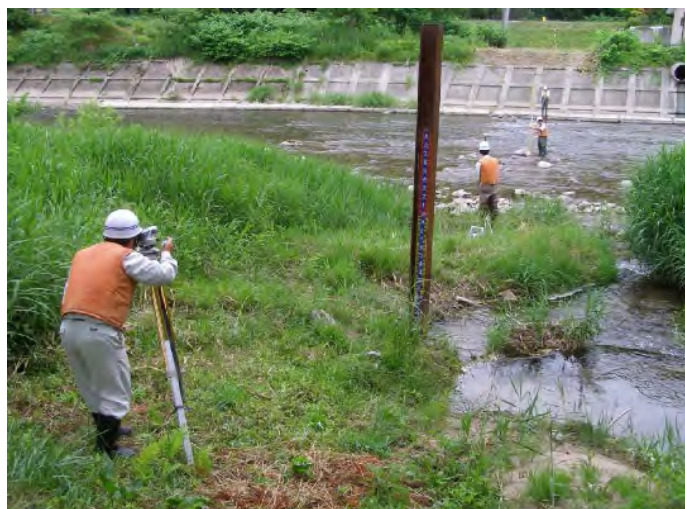
河川横断測量の様子

こうした状況から、適切な河道を維持するために総合的な土砂管理の観点から、河床材料や河床高等の経年的な変化だけでなく、河床変動状況やダムの堆砂量を継続的にモニタリングしていくことで粒度分布と量も含めた土砂移動の定量的な把握に努めていきます。

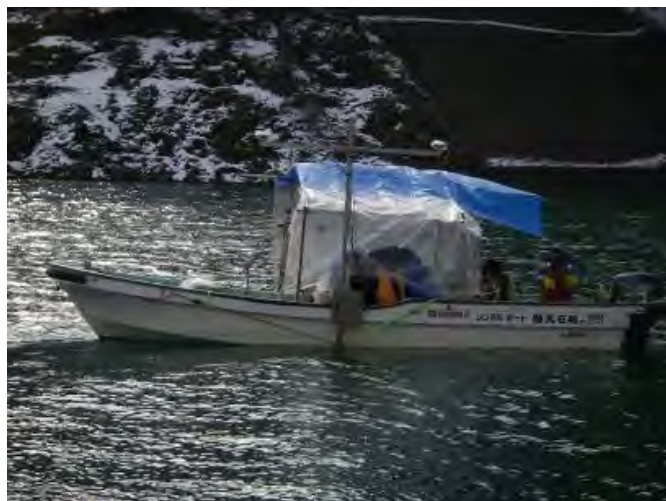
ダムの堆砂測量の様子
