第2回 雄物川河川環境検討会

4.1 雄物川の河川環境の現状と課題 (2)

国土交通省 湯沢河川国道事務所

河川環境の現状と課題(2)

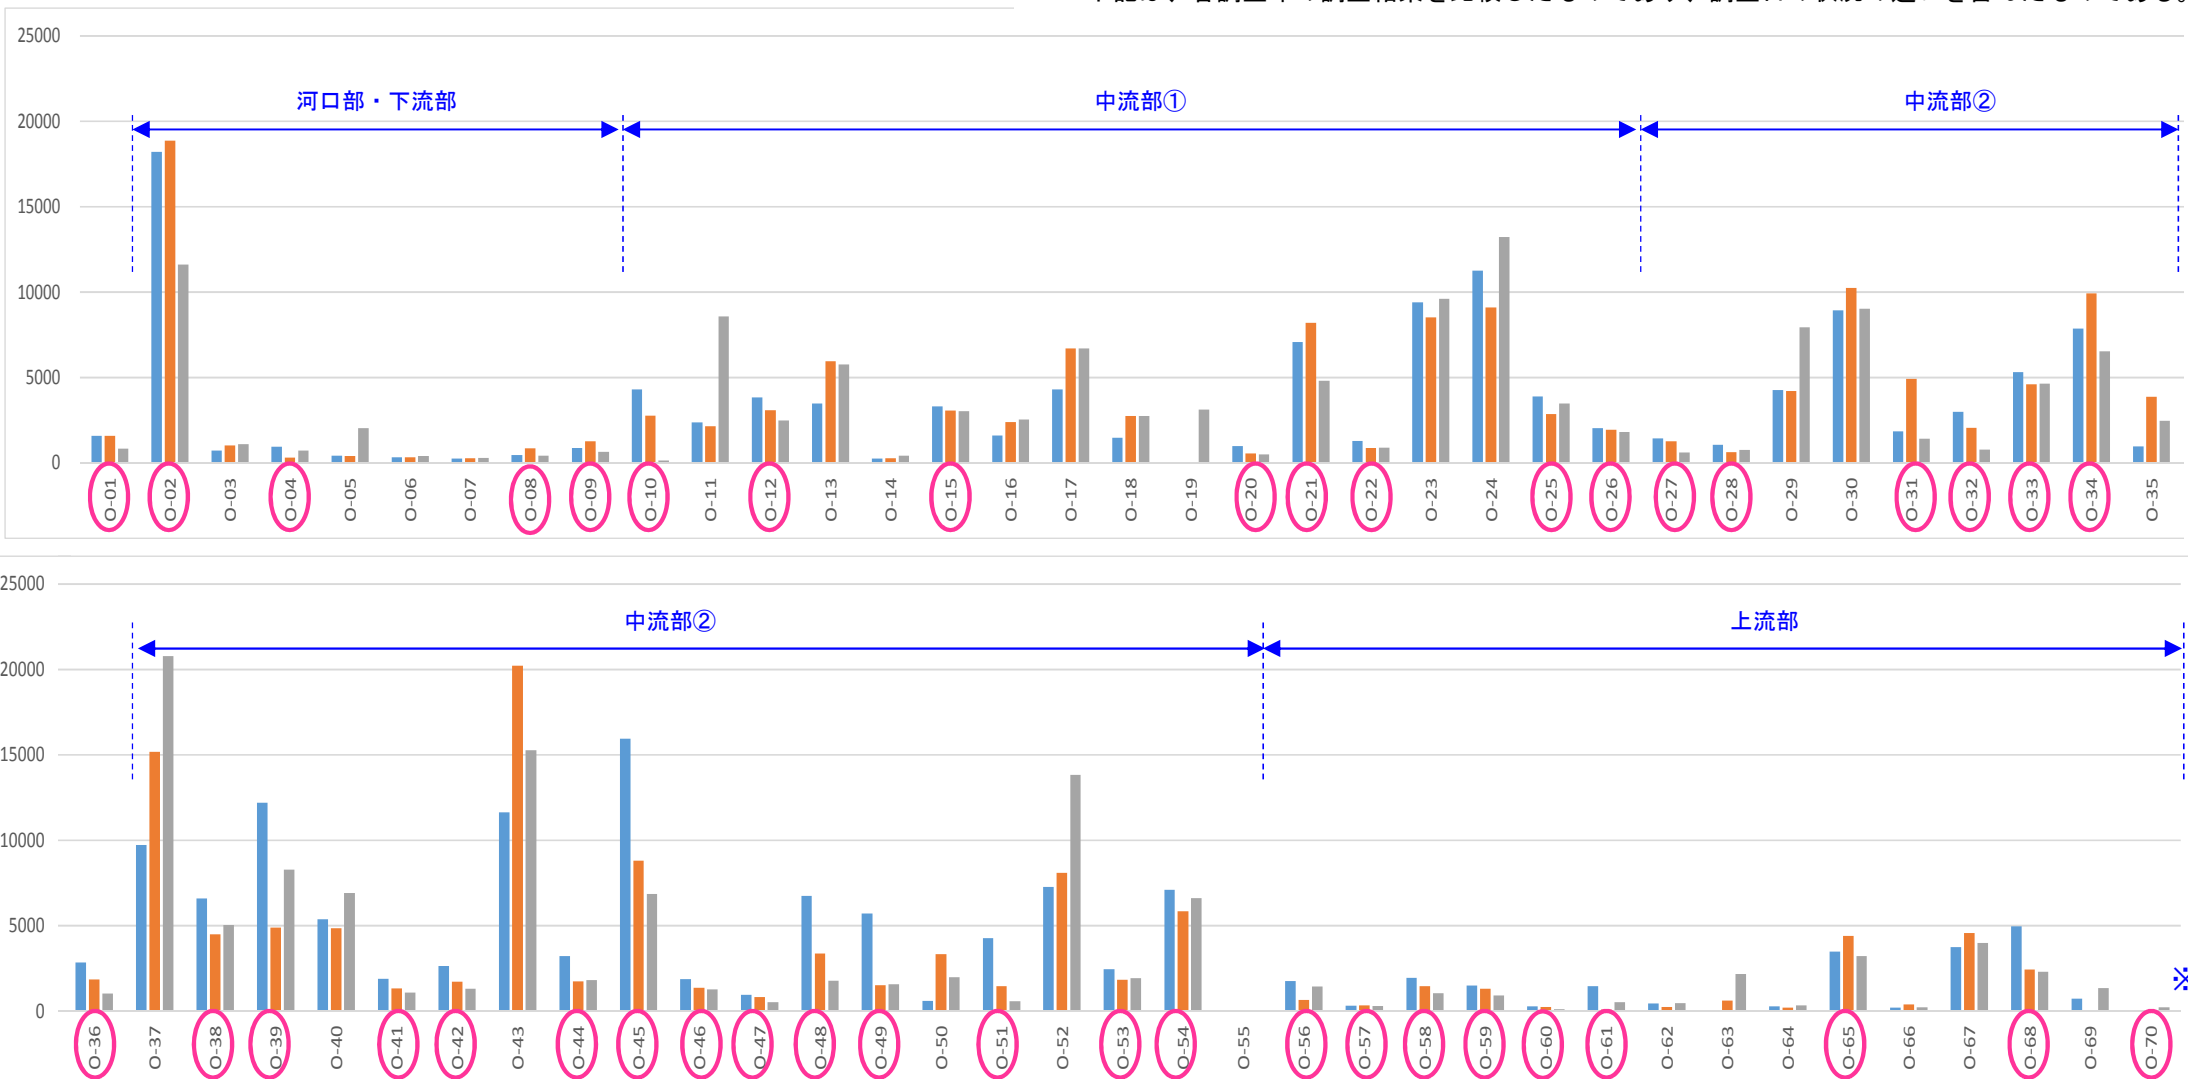
- ・ 雄物川本川の安定しているワンド・たまりの面積の経年変化を整理。
- ・ H14とH23を比較すると、安定しているワンド・たまりにおいても、70箇所のうち42箇所（60%）が減少。

注) ワンド・たまりの面積は、調査年の降雨量、水位、植生の状況等により異なる。

※ 0-70は定点ワンド・たまり調査により減少傾向が認められる箇所

○ H14とH23を比較して、面積が減少しているワンド

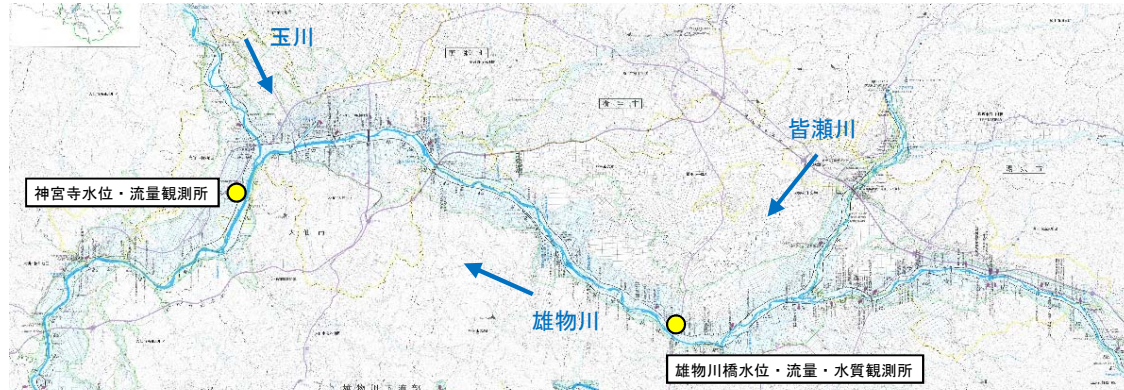
- ・近年ではS62、H14、H19、H23で大規模な洪水被害が発生。
- ・年最大流量を見ると、雄物川橋においてS62以降、1/5～1/10規模の中小規模の洪水が、およそ3～5年サイクルで繰り返し発生。
- ・ただし、玉川合流点下流の神宮寺では、S62以降1/5以上の洪水は3度しか発生しておらず、洪水のインパクトは小さくなっている傾向。

表 年最大流量の経年変化(雄物川橋)

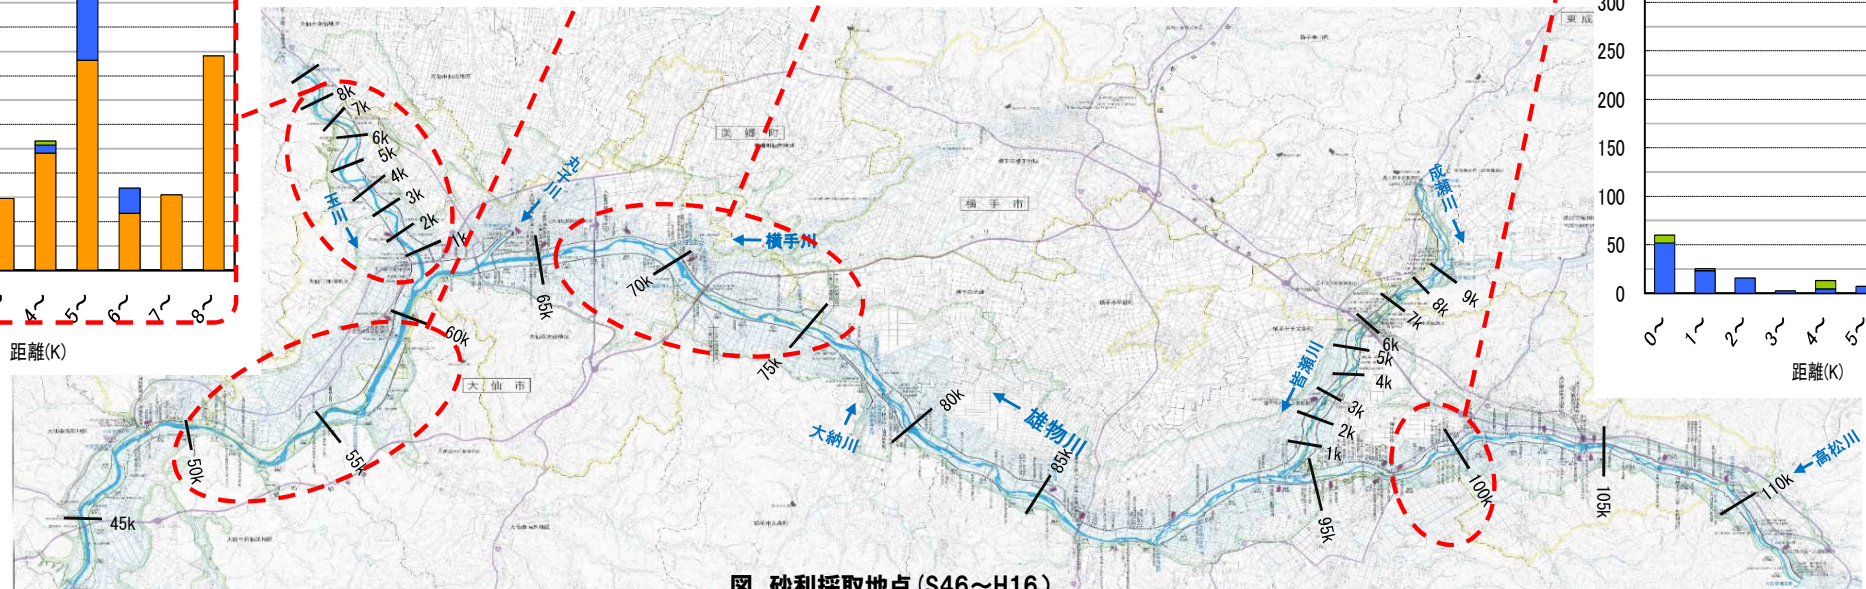
- ・ 雄物川では、S62年ごろまでは50~60k付近、66~76k付近、H8年ごろまでは98~100k付近で砂利採取が集中。
- ・ 支川では、玉川での採取量が多く、全域で採取されている。皆瀬川での採取は本川との合流点付近以外ではほとんど見られない。

砂利採取が集中している区間

図 砂利採取地点(S46~H16)

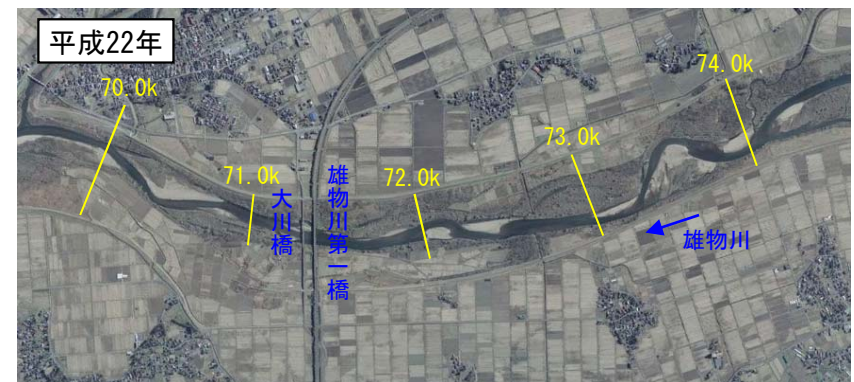
図 川西地区の圃場整備状況
