第2回
岩木川魚がすみやすい川づくり検討委員会
説明資料

平成26年1月23日

東北地方整備局 青森河川国道事務所

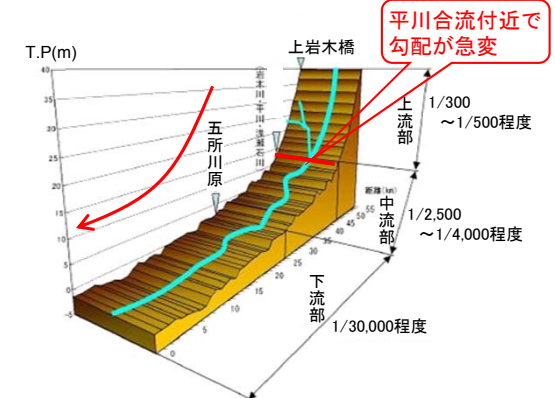
岩木川縦断イメージ

- ・岩木川本川、平川、浅瀬石川の合流部は扇状地となっており、洪水時にはこれらの**洪水流が中流部に集中する**特性がある。
- ・平川合流直後の河道は、河床勾配が緩やかで、**低水路が著しく蛇行し**、幅の広い高水敷が形成されていることから、**洪水時には、自然貯留**する状況となっている。
- ・津軽平野では低地部を流下するため、一旦氾濫すると**拡散型の氾濫形態**となる。

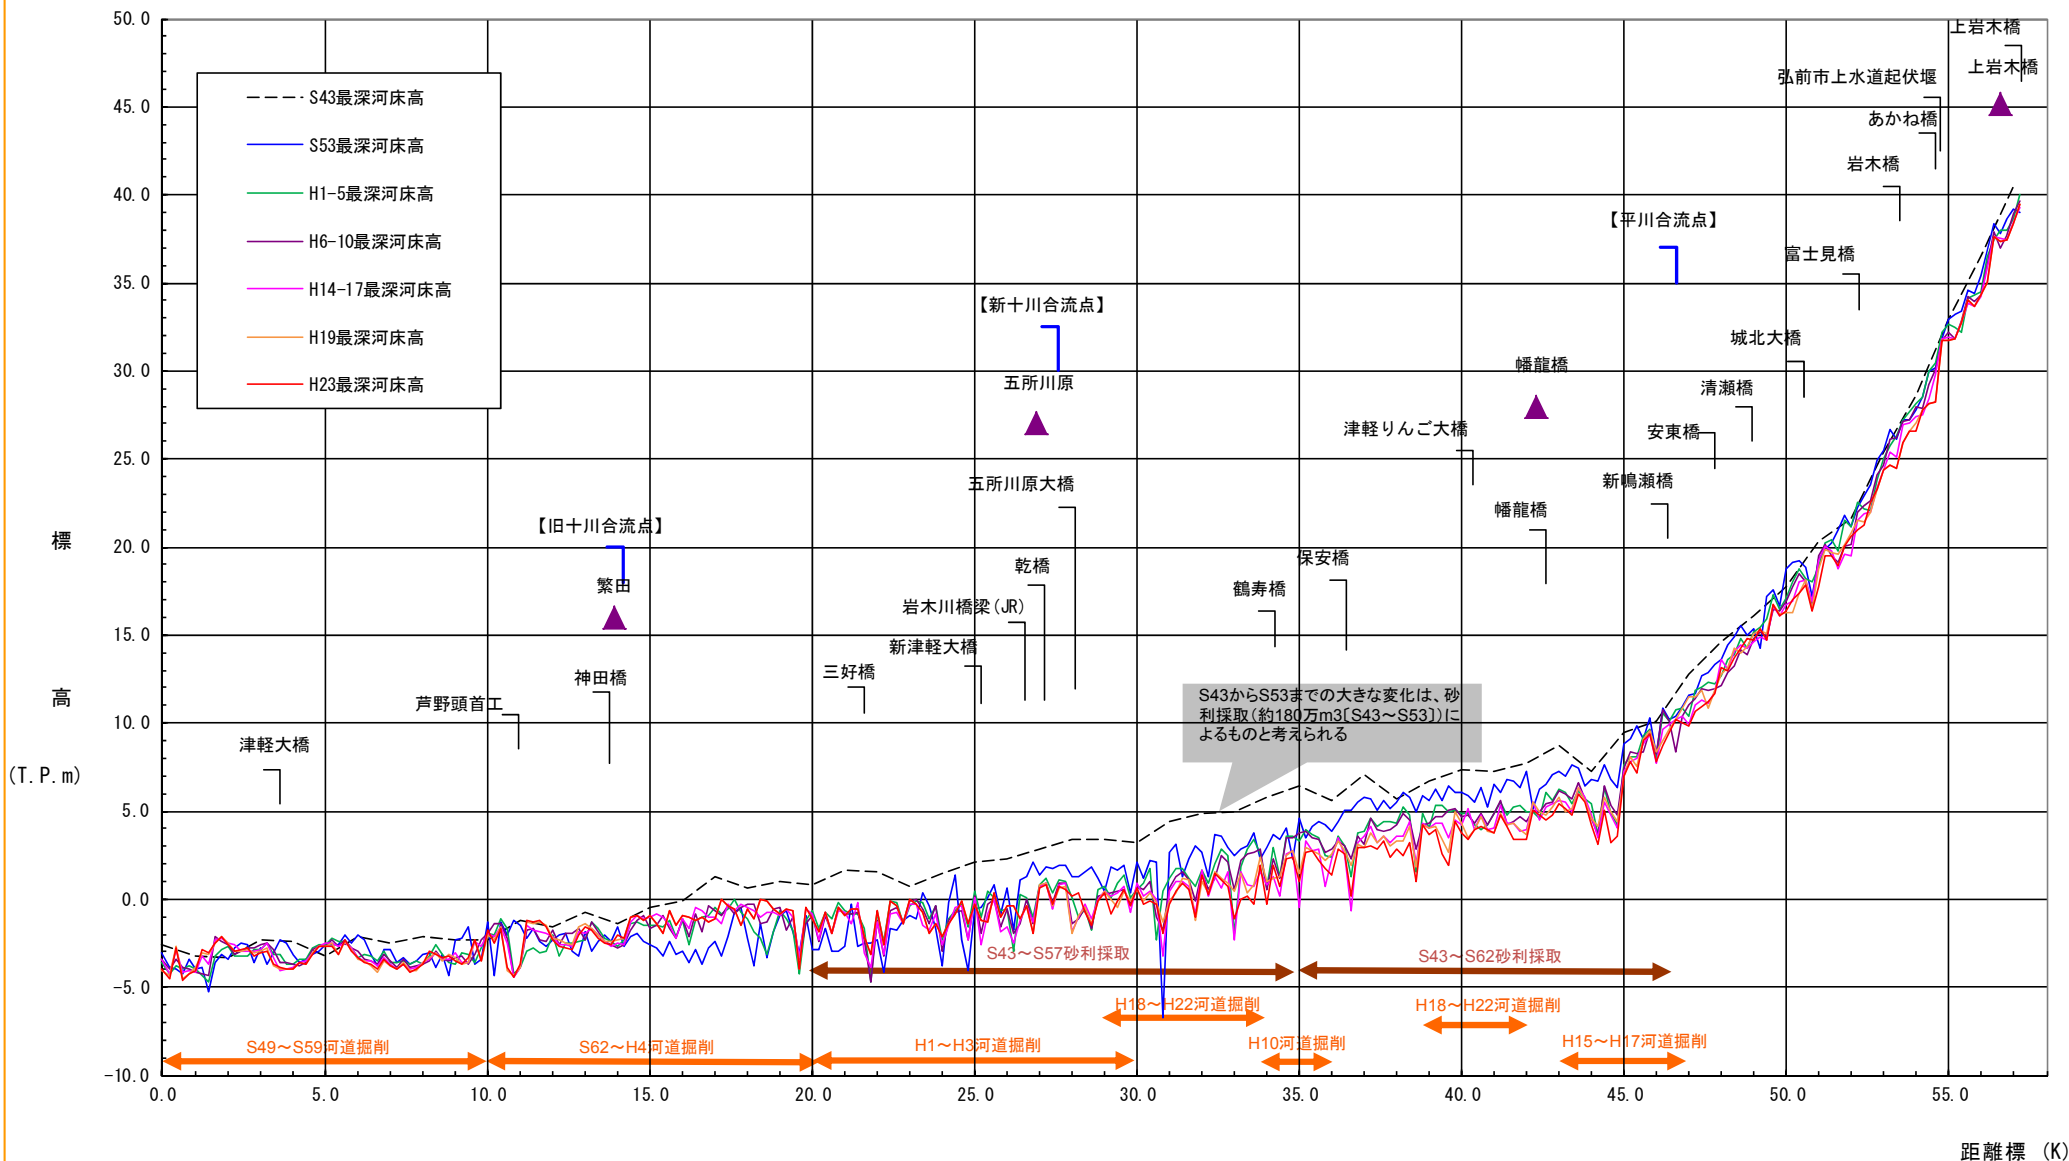
最深河床高の経年変化

- S43からS53までとS53からH1-5までの間で河床高が大きく変化している。昭和40～50年代にかけて行われた砂利採取、昭和50年、昭和52年洪水を受けて緊急的に進められた河道掘削によるものと考えられる。
- 昭和50～60年代に河道掘削が行われた区間(0.0k～20.0k)は、昭和53年と現況を比較すると低水路断面が拡大したことにより、最深河床高は上昇している。
- その他の区間は、昭和53年と比較すると、最深河床高は低下傾向にあり、二極化が進んでいると考えられる。

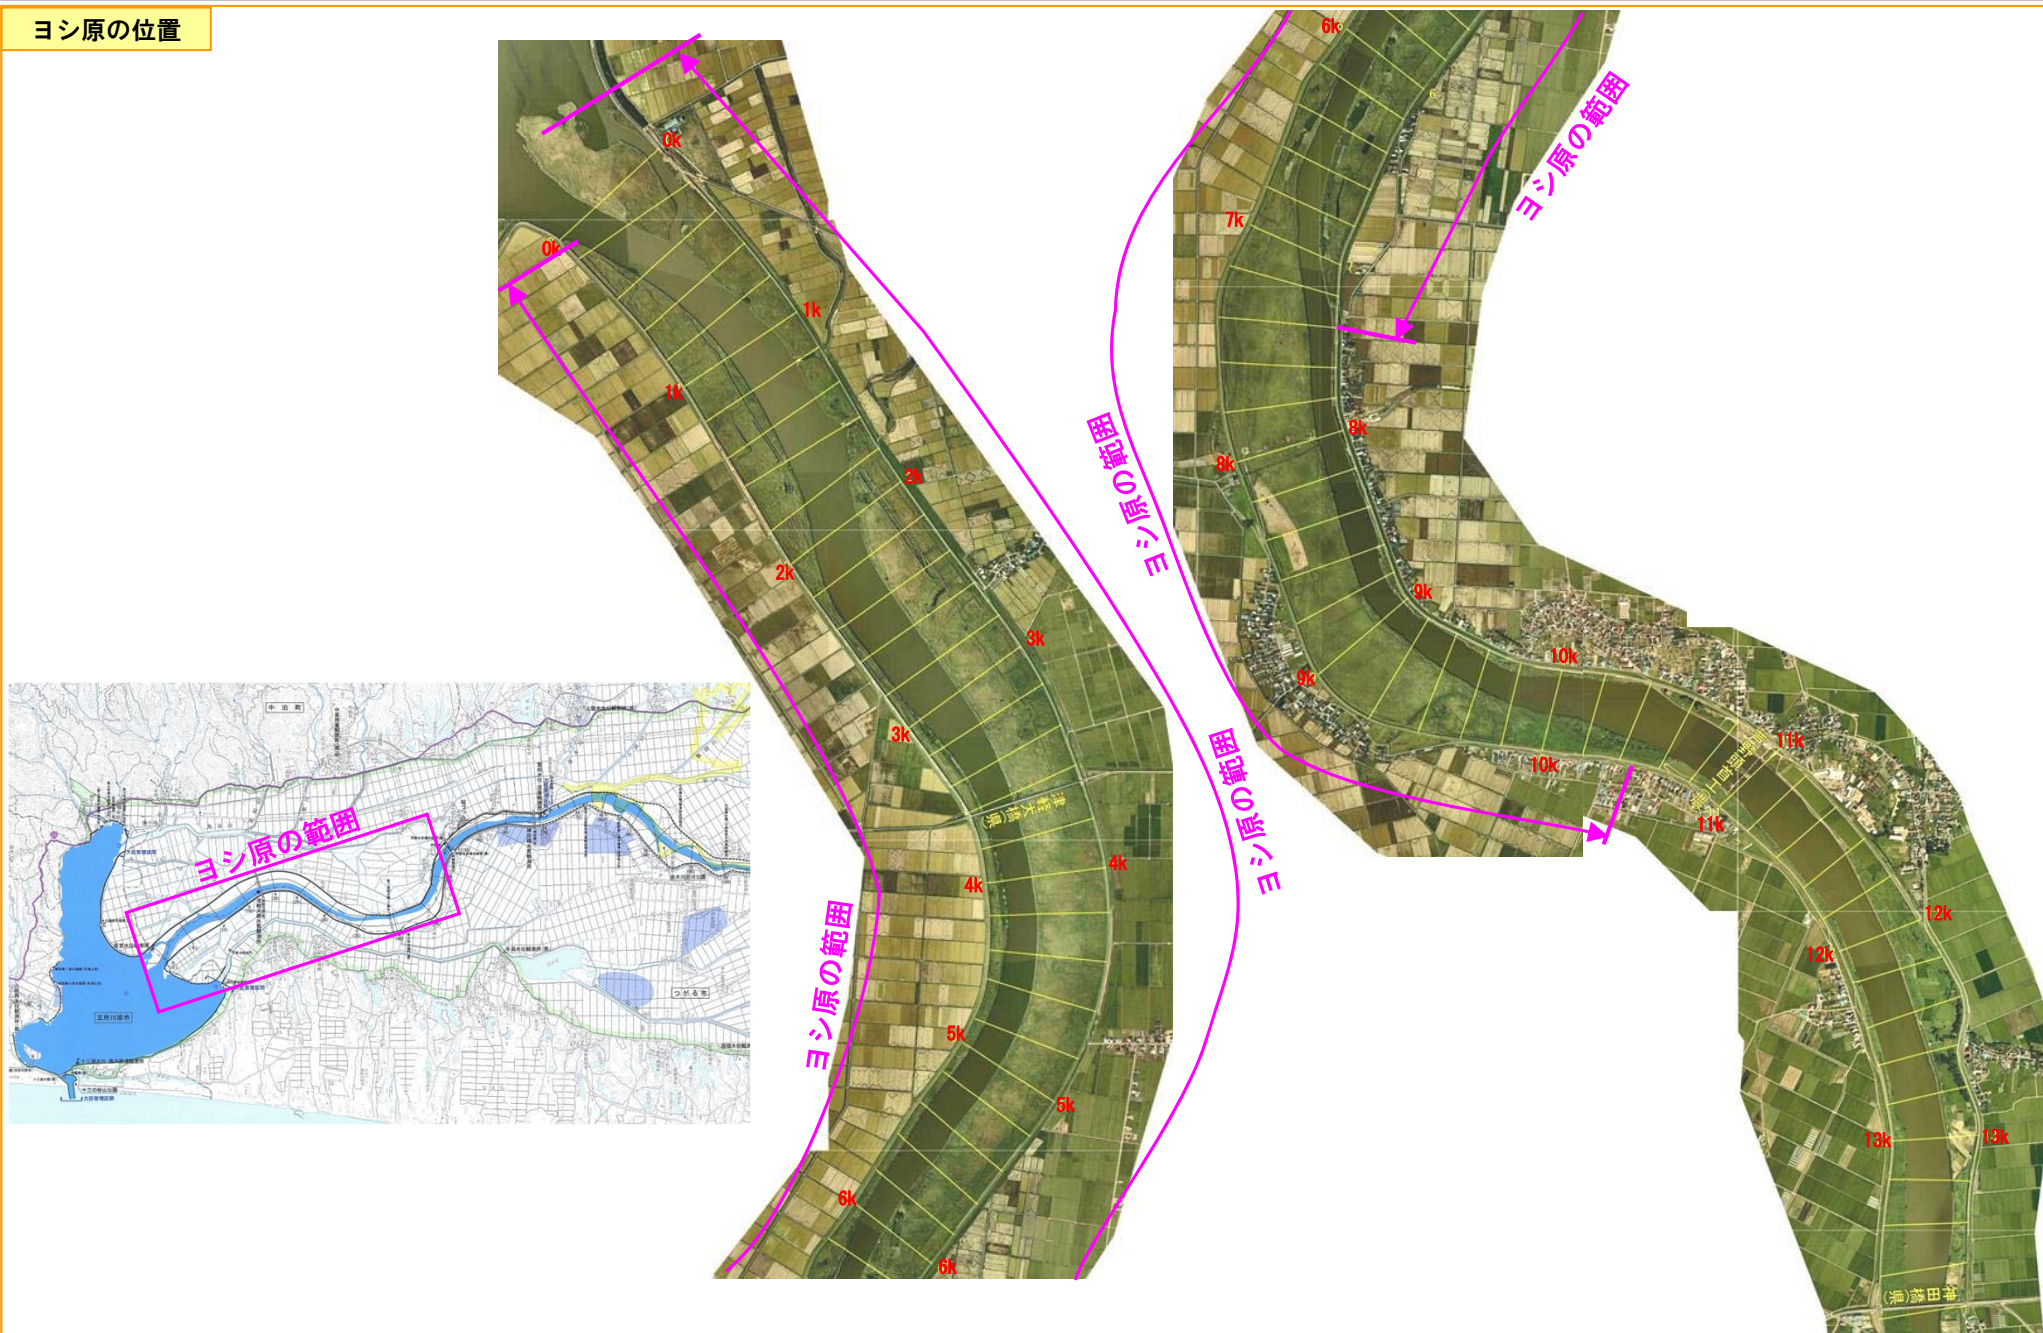
ヨシ原の位置

- 下流部のヨシ原(左岸:0.0~10.4k・右岸:0.0~7.4k)は、岩木川の自然環境を象徴する河川の本風景となっている。
- ヨシ原では、昭和50年頃から経年的に木本類の繁茂が進行しており、ヨシ原の減少が課題となってきている。ヨシ原の地盤高は、平水位に対し1.0~2.5m以上となっている。
- ヨシ原に生息する絶滅危惧種のオオセッカは、現存のヨシ原に広く分布しており、ヨシ原の減少は、オオセッカをはじめとするヨシ原に依存する自然環境に影響する懸念がある。
- ヨシ原を適正に管理することで、ヨシ原の環境を保全する取り組みを、有識者との検討会を開催しながら進めている。

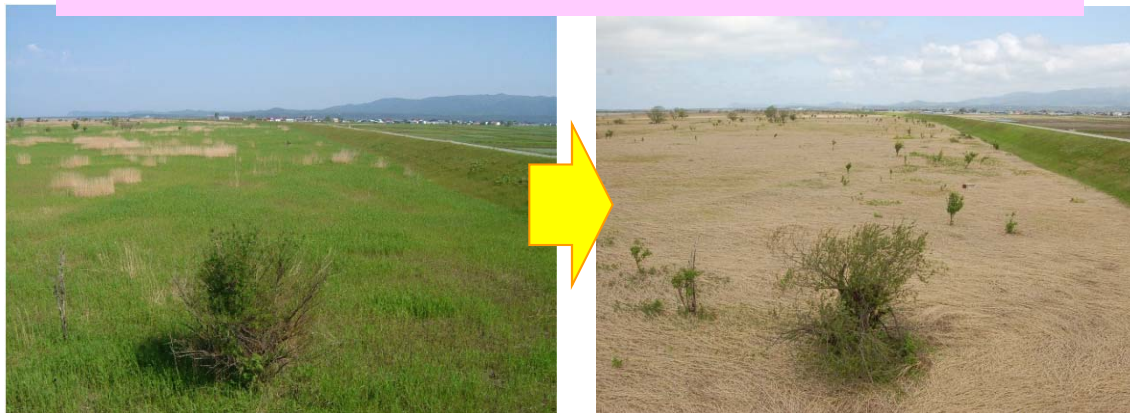
2004年5月のヨシ原

〔この年以降この一帯は火入れも刈り取りも行われていない〕

2012年5月のヨシ原

〔現在は、低木の侵入が進んできている〕

- ヨシ原は稀少な草原性鳥類の繁殖地となっているが、**近年その生息環境が劣化してきている。**
- ヨシ原への低木の侵入が進行しており、生育場所としてのヨシ原の環境保全のため、**火入れ等の管理を継続的に行っていくことが重要である。**
- 刈取り、火入れのヨシ群落に対する影響を比較する実験結果からは、刈り取り区でヨシの密度が高く小ぶりな葉が多数つく群落になり、無処理区では密度が低く大型の葉が少数つく群落に、火入れ区はその中間の状態になる。

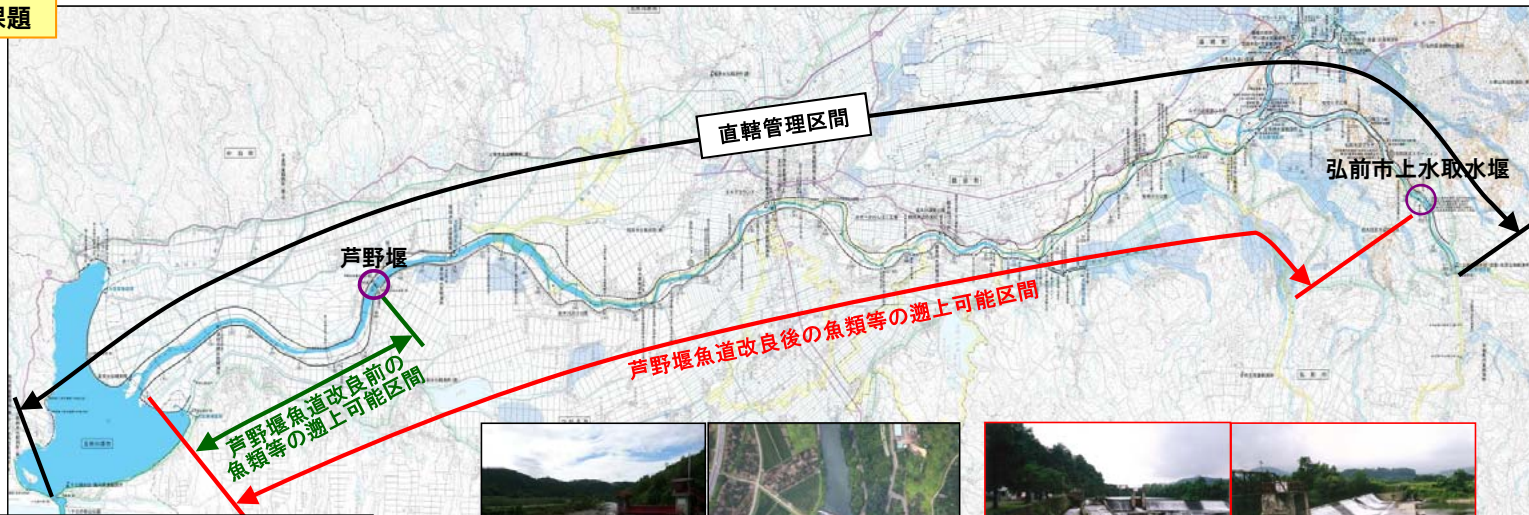
魚類等の遡上環境の課題

- 岩木川では、サクラマスやアユ、重要種のヤリタナゴ等、多様な魚類が確認されている。
- 岩木川におけるアユの漁獲量は、芦野頭首工（東北農政局）完成後に激減し、その後に若干回復傾向が見られたものの、その後の平成3年度からは、地元漁協によって滞留したアユの人工遡上作業が開始され、一時的に芦野頭首工完成前までの漁獲量に回復したこともあった。しかし、人工遡上には多大な労力がかかることから、平成19年以降は実施されておらず、漁獲量は低迷した状態が続いている。
- なお、平成22年度に芦野堰魚道の改良が完成したことで、魚類等の遡上距離が、弘前市上水取水堰まで延伸されたが、河道内の環境変化によって、魚の遡上が阻害されるようになった。

- ・昭和33年度完
- ・既存魚道：階段式魚道
- ・岩木川統合頭首工と同時期に整備された古い施設であるが、落差や勾配の小さい魚道であるため、特に遡上の支障となっていない。

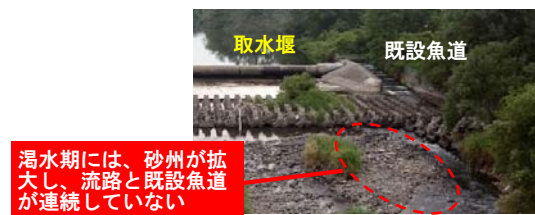
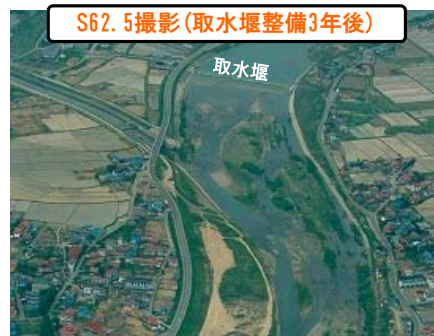
- 昭和59年に整備された取水堰は、左岸に魚道が設置されていた。
- その後の下流河川の整備等で、高水敷や砂州が固定化して、流路から既設魚道への連続性が失われている。

堰下流の河道は、堤間幅で流れており、現況の高水敷は砂州であった。

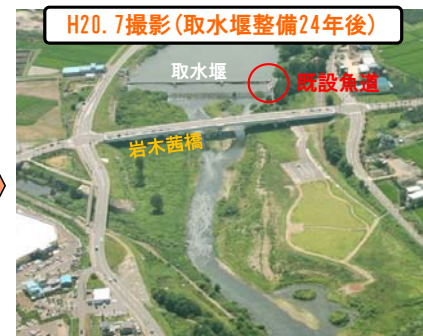
堰下流に橋梁が架橋し、下流河道には、高水敷や砂州が発達し、濁水時には、魚道下流が陸化している。

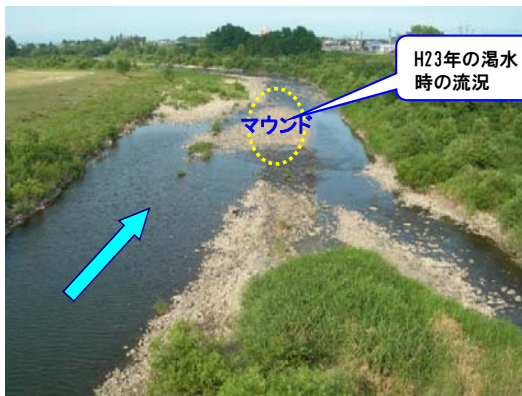
- 岩木茜橋の整備以降に、みお筋が左岸側に移動してきているが、右岸から左岸のみ筋へ移動する途中に、大きなマウンドが形成されており、遡上してきた魚類が、左岸側に移動できずに、迷入している可能性がある。

岩木茜橋の下流では、遡上魚が左岸側へ移動を妨げるマウンドが形成されている

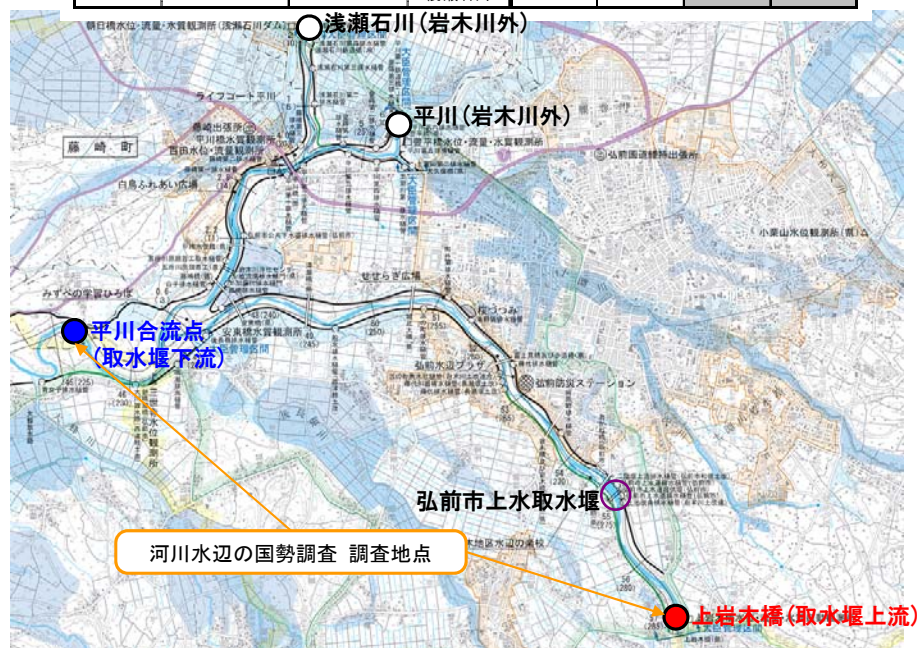
- ・平成24年から、取水堰の遡上阻害のため、地元漁協による人工遡上作業が行われている。
- ・平成25年は、5～8月の16日間で作業人数が延べ67人、遡上させた個体数は、12,000個体以上であった。

弘前市上水取水堰における人工遡上作業の状況(平成25年7月16日)

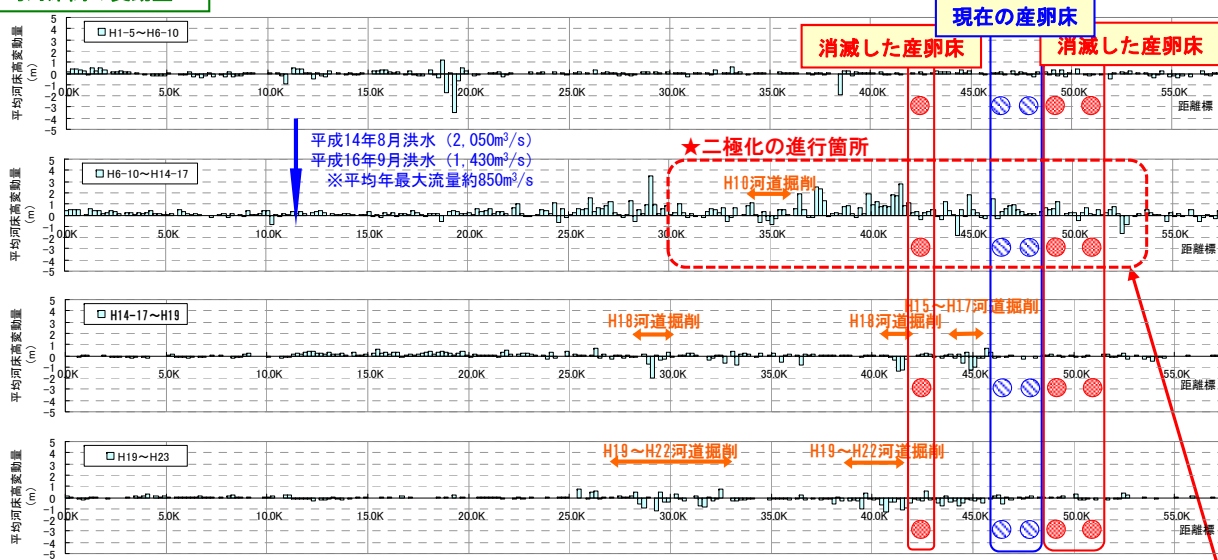
平均河床高の変動量

- ・30k~52kでは、平成6年以降の平均河床高が上昇し、最深河床が低下する二極化が見られ、河道掘削区間の周辺で洗掘傾向となっている。
- ・過去に産卵床が確認または現在も分布が確認されている区間は、二極化傾向にあるため、流路の単調化によるトロ化の進行等で、今後も減少が続く懸念がある。

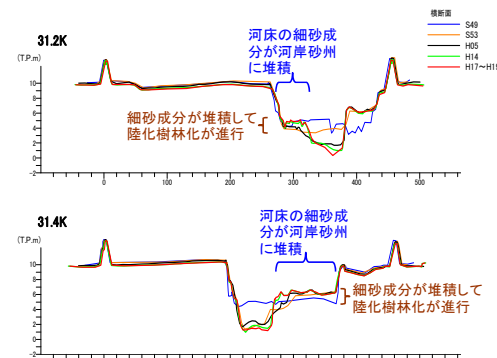
★最深河床高の深掘れが進行し、平均河床高が上昇傾向
⇒河岸砂州への堆積(二極化)

⇒流路が狭くなり直線化する単調化を招く

●流路の単調化の課題

- ・流路が狭くなることで、流速が速まり河床全体が洗掘され、河床が平坦化させる懸念
- ・流路が直線化することで、縦断的な流速が平滑化し流速の強弱が発生しないので、土砂の堆積と洗掘が交互に発生しなくなる
- ・土砂の堆積と洗掘が発生なくなると、瀬と淵が形成されなくなり、産卵場の早瀬も形成されない

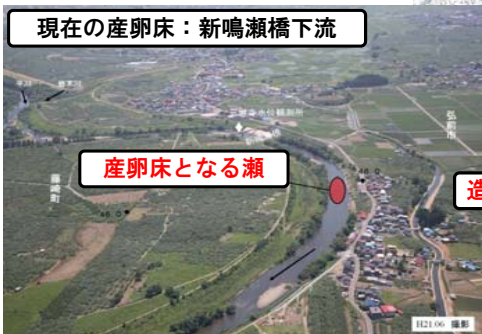
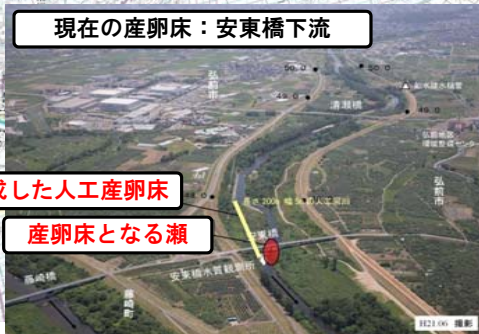
瀬と淵、アユの産卵床の変遷

- 平成5年以降の河川水辺の国勢調査やヒアリング結果より、幡龍橋上流の瀬と淵の消滅箇所が増えていることが、年々確認されている。
- アユ等の産卵床は、従来5箇所確認されていたが、内3箇所が消滅し、現在は2箇所が残っている。

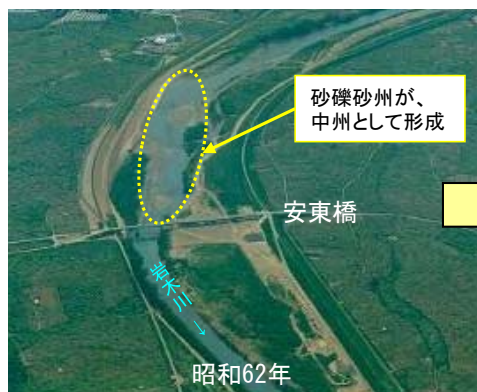
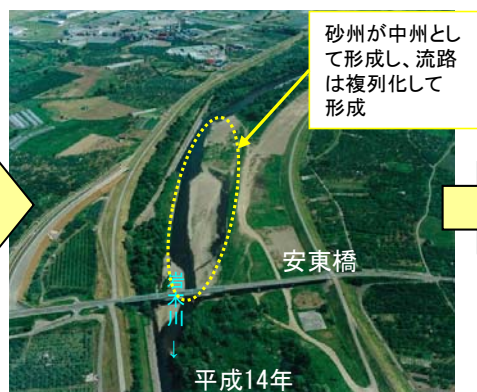
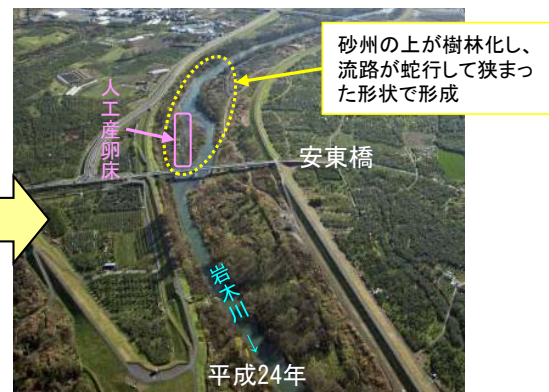
- アユの産卵場となる早瀬は、瀬と淵の間のできるものであるため、瀬と淵が、河道に交互に発生して更新されることが必要である。
- 人工産卵床が造成された安東橋周辺の河道形状の変遷は、平成14年までは、砂礫砂州が形成されていたが、平成19年には高水敷と一体化した交互砂州となり、平成24年には砂州が樹林化している。
- 砂州が、固定化し樹林化することで、流路が狭まり、流速が速まり河床全体が洗掘されることで、河床が平坦化されて、瀬と淵が消失する傾向が懸念される。

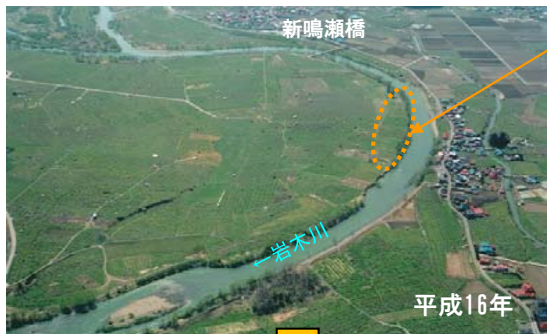
河川改修前

- ・ H25の台風18号にて、浸水被害が発生した新鳴瀬橋の下流では、治水事業として、H16に右岸側を掘削拡幅を行い、低水路幅が広く変更された。
- ・ 河道拡幅後(H17)に土砂移動能力が低下する変化が見られており、産卵床が土砂で堆積する懸念が発生しており、河道掘削の影響を鑑みながら、瀬と淵の保全・再生に取り組む必要がある。

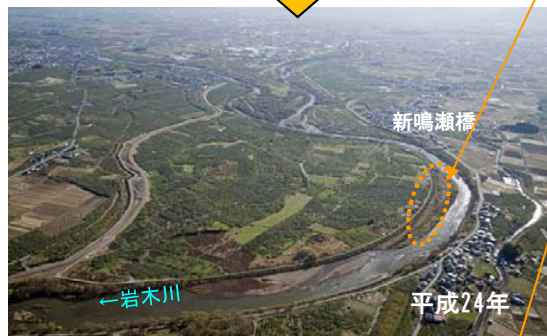
2年に1回の洪水流量流下時の無次元掃流力(土砂移動能力)

河川改修後

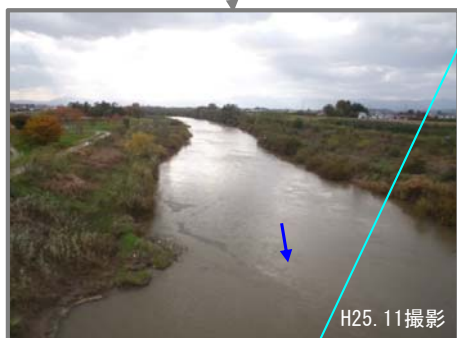
※平常時の流速が上下流で一定しており、安定した河道地形となっており、瀬と淵の形成が望めない。

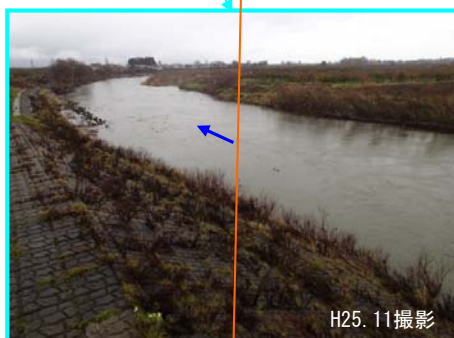
※平常時の流速が低下する箇所で、土砂が堆積するため、瀬が形成されやすい。現地では、白波が立つ状況となっている。

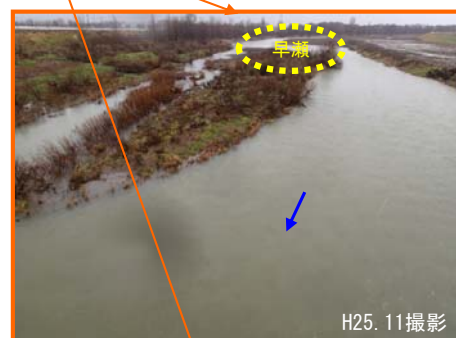
※H5河道では、平常時の流速が低下する箇所で、土砂が堆積し砂州が形成されやすい、近年は砂州上の樹林化が進行していた。台風18号後に、砂州上の樹木がフラッシュし砂州地形が現れ、河道内の環境が変化しており、砂州の上流で、早瀬の形成が見られる。

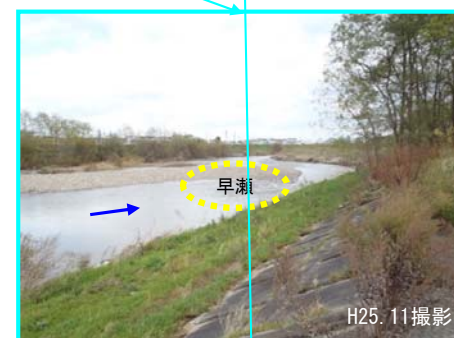
※平常時の流速が低下する箇所で、土砂が堆積し砂州が形成されやすい。砂州の上流で、早瀬の形成が見られる。

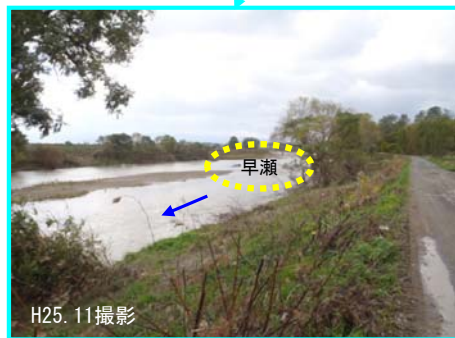
※平常時の流速が低下する箇所で、土砂が堆積するため砂州が形成されやすい。砂州の上流で、早瀬の形成が見られる。

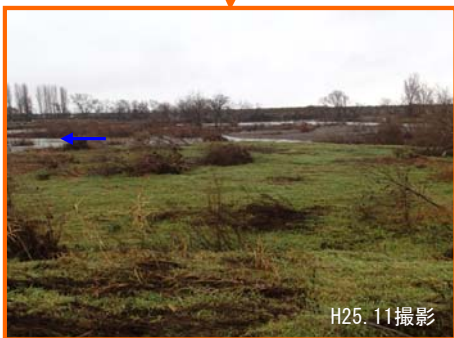
※H5河道では、平常時の流速が低下する箇所で、土砂が堆積し砂州が形成されやすい、近年は砂州上の樹林化が進行していた。台風18号後に、砂州上の樹木がフラッシュし砂州地形が現れ、河道内の環境が変化している。

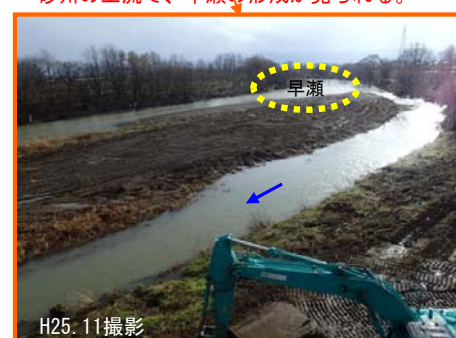
※H5河道では、平常時の流速が低下する箇所で、土砂が堆積し砂州が形成されやすい、近年は砂州上の樹林化が進行していた。台風18号後に、砂州上の樹木がフラッシュされ、さらに掘削工事が行われて砂州地形が現れ、河道内の環境が変化しており、砂州の上流で、早瀬の形成が見られる。

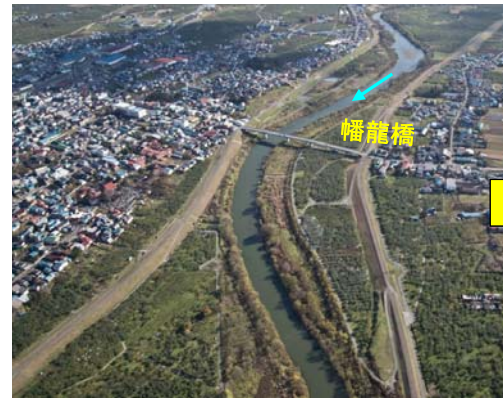
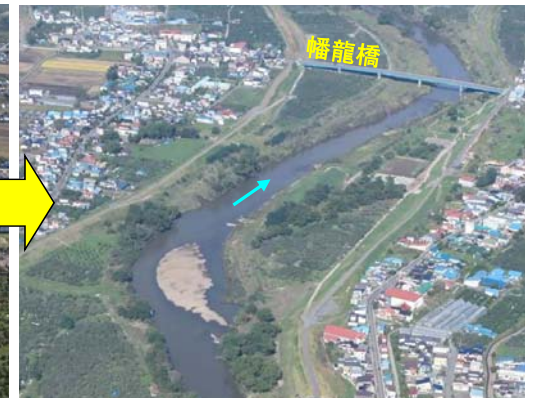
幡龍橋

台風18号前：H24撮影

台風18号後：H25.10撮影

●台風18号の前後で、外観上は、河道内の環境変化が見られない。

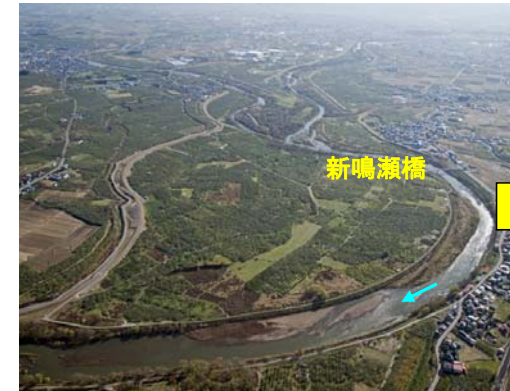
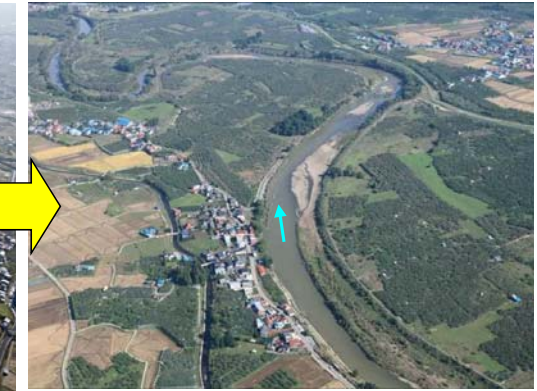
新鳴瀬橋

台風18号前：H24撮影

台風18号後：H25.10撮影

●台風18号の前後で、外観上は、河道内の環境変化が見られない。

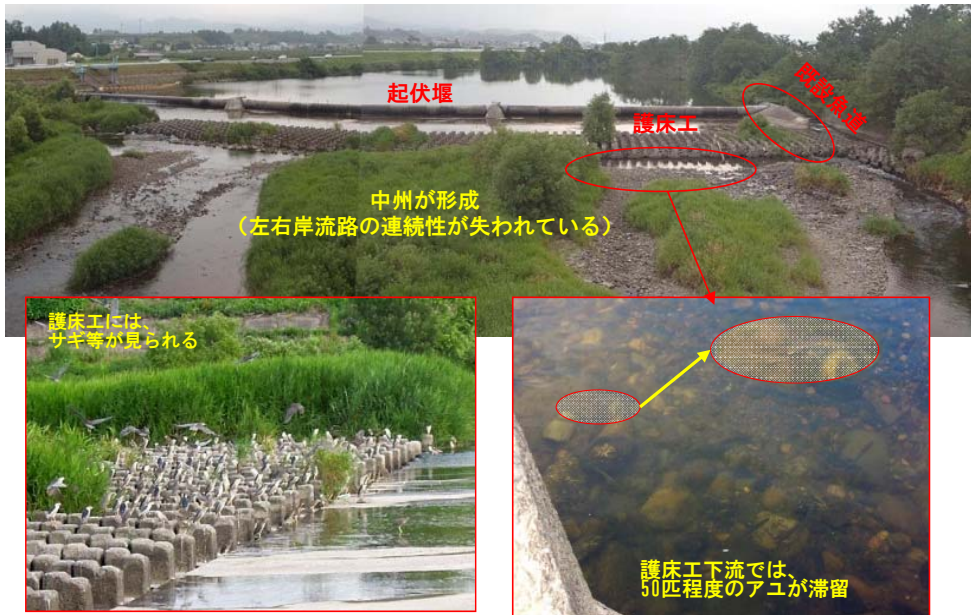
湯水時の取水堰下流の状況：H23.8.3

- 護床工下流の中州で、河川が一部陸化して、**流路の連続性が失われる状況**が見られる。
- 右岸側を遡上した魚類は、既設魚道の対岸となる**右岸側で魚類等が滞留**していると推定される。
- 既設魚道には問題がないが、**魚道下流にブロックが設置され、河道との落差が生じている**。
- 左岸側の護床工からの呼び水が発生しないため、**左岸側に魚が移動できないと推定**される。
- 流路が連続しないことで、遡上したアユは、**護床工下流のわずかな水溜まりに滞留**して、サギ等に捕食されている。

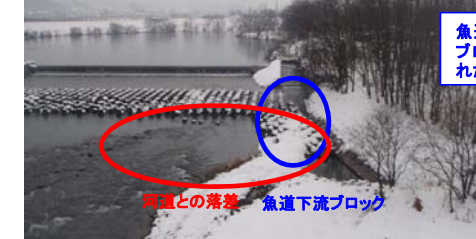
- ・魚道の下流は、**ブロックが配置され、魚類が、魚道入り口を見つけにくい状況**である。
- ・ブロック下流は、**河道にかけて、落差が生じている**。

魚道下流のブロックから河道にかけては、1.0m程度の落差が生じている。アユの跳躍高は、0.3~0.5m程度であるので、魚道に遡上できない状況にある

- 魚道前の河道から、魚道の入り口がわかる様に、前面のブロックを撤去する。
- 底板の落差も併せて解消する。

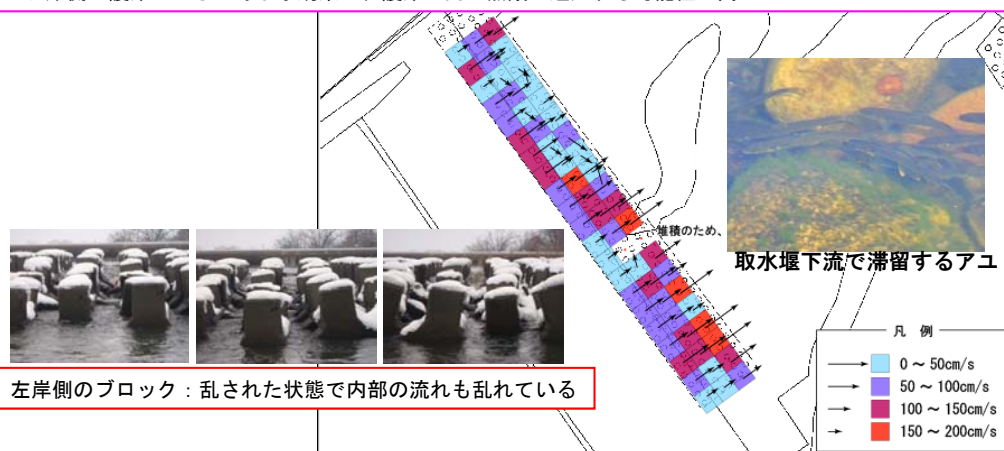
- ・左岸側の護床工ブロックが乱れており、護床工内の流れが滞留し、一方、右岸側の護床工内は上流から下流方向へ流れが見られる。
- ・護床工からの流れの状況から、下記のことが想定される。
左岸側：呼び水効果がないので、護床工下流で魚類が滞留、既往調査で滞留が確認
右岸側：護床工からの呼び水効果で、護床工内に魚類が迷入する可能性が高い

- 護床工内の流れが、左右岸均一化する様に、左岸側のブロックを整列させて、護床工内への偏った呼び水効果を生じさせない様にする。

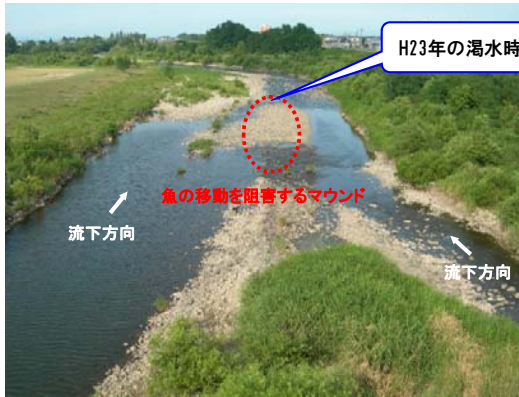
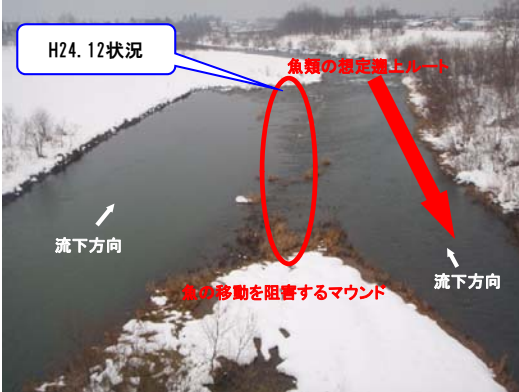
- 岩木茜橋の下流には、遡上魚を左岸(魚道)側への移動を妨げるマウンドが形成されている。
- 岩木茜橋の架橋後に、狭窄したみお筋が左岸(魚道)側に発生したが、流路幅の広い安定した流れが右岸側に形成されている。
- 魚類移動を促す速い流れや水音が発生する早瀬が、近年上流側に移動しており、早瀬から連続する速い流速分布が右岸側に発生しているため、呼び水効果で、魚類の移動が右岸側に向かっていると推定される。

岩木茜橋の下流では、遡上魚が左岸側へ移動を妨げるマウンドが形成されている

- 岩木茜橋下流に形成されているマウンドを撤去して、遡上した魚類が、左岸側に形成されるみお筋に移動できる様にする。

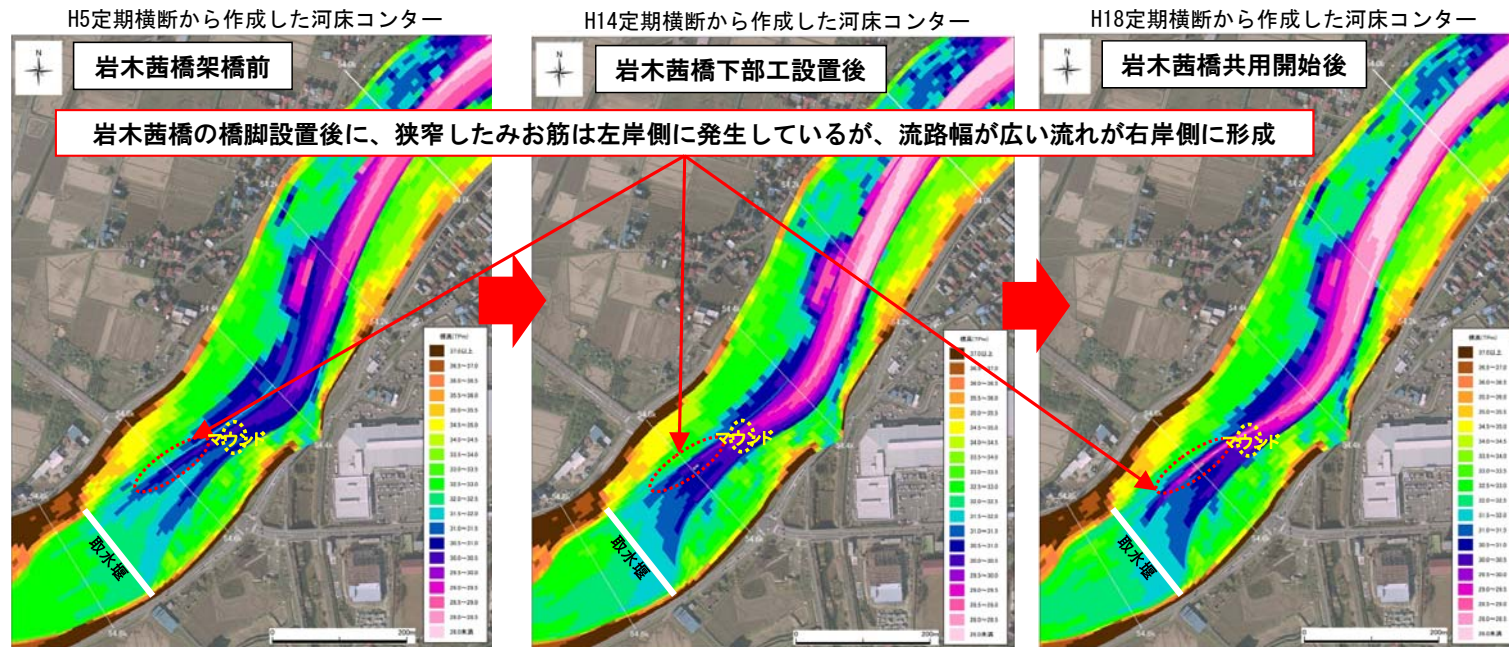
低水路幅相当で流れる流量規模：1年に1回の洪水規模の流速分布

H5では左右岸に均一に連続する流速が発生していたが、近年は右岸側の連続する速い流速分布が発生している

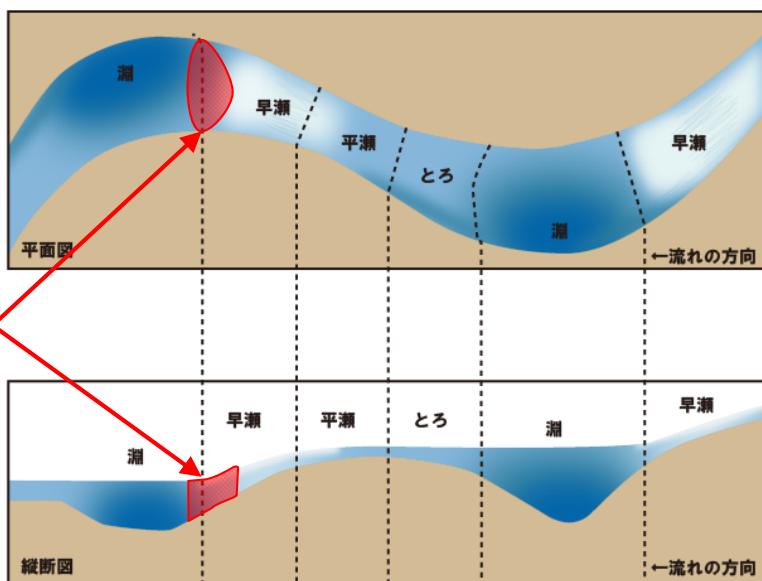
産卵床となりうる早瀬

- ・ アユの産卵期は10月頃で、**淵に流れ込む手前の早瀬で産卵**する。
- ・ 河床状態は、**浮き石河床の瀬で、付着藻類や浮泥が着いていない**ことが条件となる。

- 浮き石河床は、**小規模な河道攪乱が頻繁に発生する河道**が望ましい。
- 瀬と淵の形成は、**土砂の堆積・洗掘が交互に発生する河道**が望ましい。

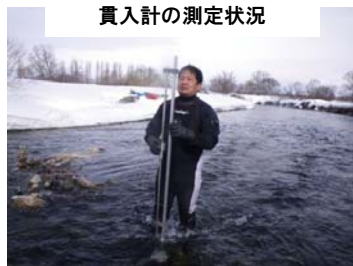
貫入計の測定状況

- 貫入コーン：φ20mm・先端角60°
- 落錘：2kg
- 落下距離：50cm（ピンストッパーにより25cm可）
- 読取精度：1mm
- 貫入能力：山中式32mm程度
- 最大測定深：100cm
- 寸法：12×12×173cm
- 材質：ステンレス製・スチール
- 分割収納時：15×15×95cm
- 全体重量：6.6kg

- ・調査計測地点（早瀬5地点・平瀬1地点）で、各地点で地形状態が均等となっている10ポイントで貫入計による計測を行い、10ポイントの平均値を算定した。
- ・計測結果から、早瀬②・③・⑤の3地点は、平瀬より貫入度が高いことから、浮き石の状態となっている。
- ・現在の産卵床は、早瀬②（新鳴瀬橋下流）と早瀬⑤（安東橋下流）であるが、早瀬②の浮き石度合いが高いが、早瀬⑤の浮き石度合いが低いため、早瀬⑤の再生保全が必要である。
- ・産卵床としての確認が無い早瀬③は、産卵床となりうる早瀬であるので、現況河床の保全が必要である。
- ・早瀬①は、平瀬と同等の貫入度であるが、産卵床に適した再生を行うことで、産卵床となりうる期待がある。

- ・新鳴瀬橋～安東橋の区間で、早瀬が存在する区間で、河床が産卵床に適した「浮き石」状態度合いを把握するため、貫入計による計測調査を行った。
- ・計測調査地点は、現地踏査で確認した早瀬の5地点と、コントロールポイントとして、平瀬の1地点とした。
- ・使用した貫入計は、農学等で用いられる長谷川式貫入計を用いた。

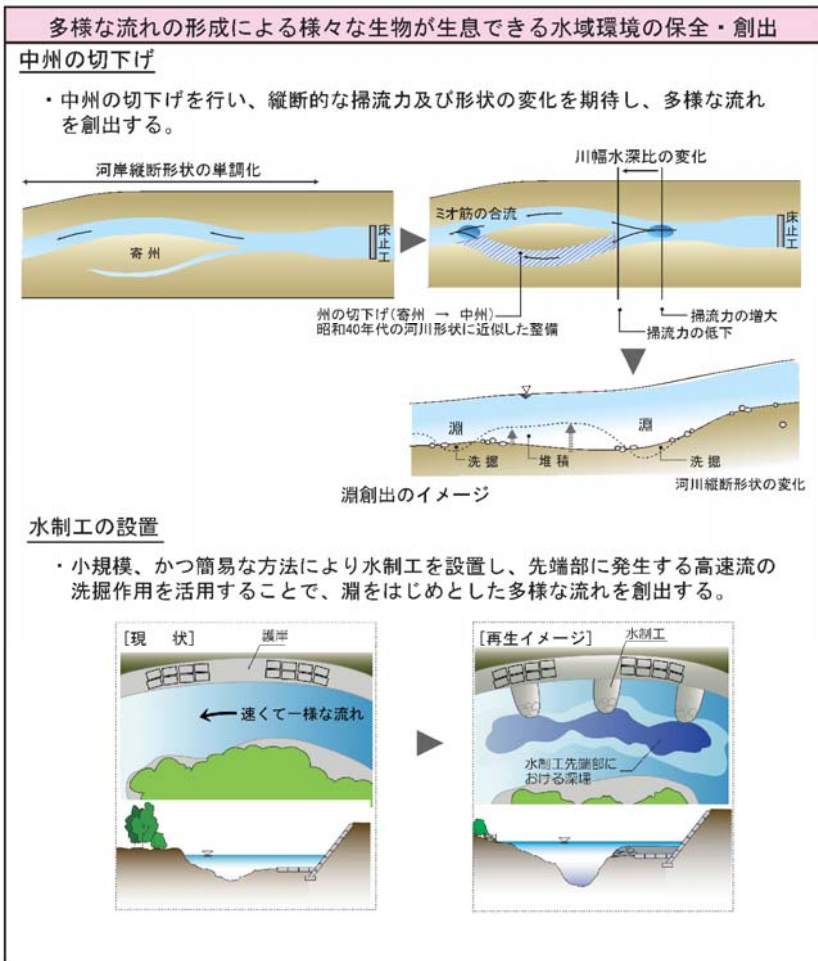
赤川(山形県)の事例：自然再生

- 赤川の自然環境では、下記の3つの課題が挙げられている。
 - ①ハリエンジュの拡大：外来種(ハリエンジュ)の発達が著しく、赤川の原風景が失われている。
 - ②回遊魚の遡上域の縮小：**サクラマス、アユなどの回遊魚が遡上しにくい。**
【床止工により移動障害が生じている・地元団体から改善の要望がある】
 - ③サクラマスの減少：**赤川を代表するサクラマスの数が減少している。**
【近年、サクラマスをはじめとした水生生物の生息環境として重要な淵が減少している】
- 課題に対し、下記の3つの整備目標に向けた自然再生事業に取り組んでいる。
 - ①適正な樹木管理等による赤川らしい植生と水際部・河原環境の保全・創出
 - ②水生生物の生息域拡大に向けた河川連続性の確保
 - ③**多様な流れの形成による様々な生物が生息できる水域環境の保全・創出**
- 整備目標③では、**“中州の切下げ”**と**“水制工の設置”**を行い、**多様な流れの形成を図ることで、減少している淵の形成を図る工法**を採用している。

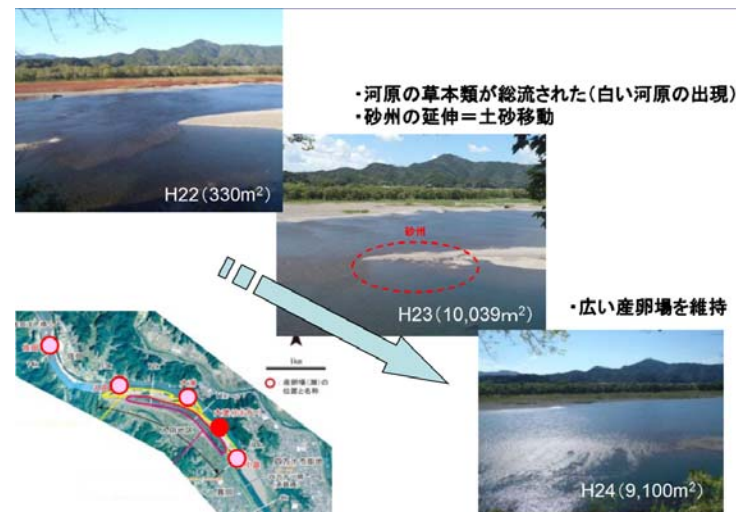
- 施工後に発生した**出水の影響を受けながら、砂州周辺の土砂移動が発生することで、砂州(瀬)が拡大する傾向**が確認されている。
