# 雄物川水系河川整備計画 (大臣管理区間)

【 原 案 】

平成 26 年 11 月

国土交通省東北地方整備局

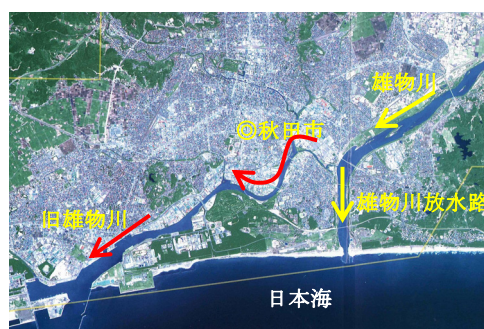
雄物川放水路完成後（平成18年）

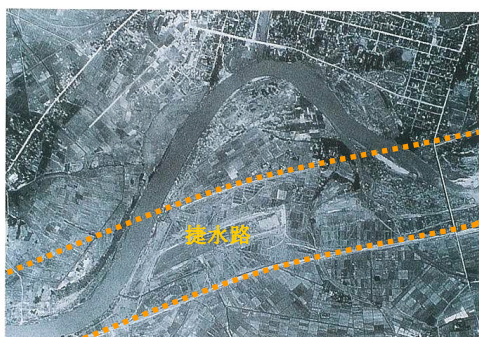
旧大曲地区は、雄物川が大きく蛇行する雄物川と玉川の合流点上流に位置し、古くから浸水被害を繰り返してきました。昭和22年の大洪水では市街地全域が浸水する等、甚大な被害を受けました。このため、洪水による浸水被害への抜本的対策として、蛇行部分を直線化する捷水路工事に昭和28年より着手し、昭和44年に完成しました。

大曲捷水路改修工事中（昭和36年）

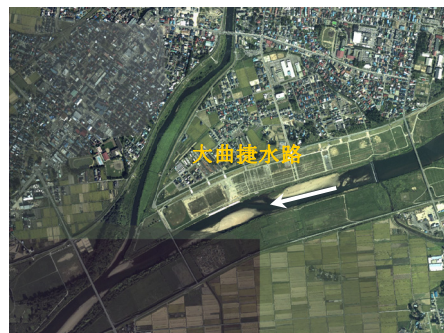
大曲捷水路完成により浸水被害が減少し、改修前に比べ市街地が約4倍に広がる等、大仙市の発展に大きく貢献しました。

大曲捷水路完成後（平成22年）

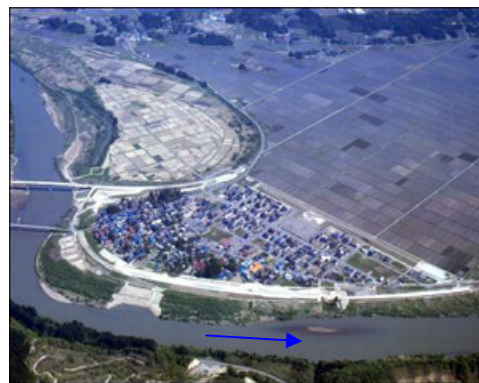
この地区を洪水から守るためには、長大な区間にわたって新たな堤防が必要であり、整備には長い年月を要することから、地域住民の協力のもと、「強首輪中堤事業」に平成 5 年より着手し、平成 14 年 10 月に完成しました。

強首輪中堤（完成後）

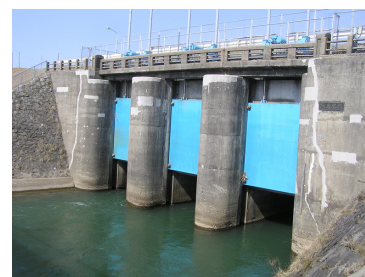
また、雄物川放水路と旧雄物川の分岐地点にある新屋水門については設置から 60 年以上経ち、施設の老朽化が著しく、地震や大きな出水等の大規模災害時には、水門が倒壊するおそれがあるほか、ゲート設備の損傷等による洪水防御の機能障害や秋田市道となっている橋梁部の交通障害が懸念されたため、新屋水門改築事業に平成 19 年度より着手し、平成 23 年 3 月に完成しました。

新屋水門（改築前）

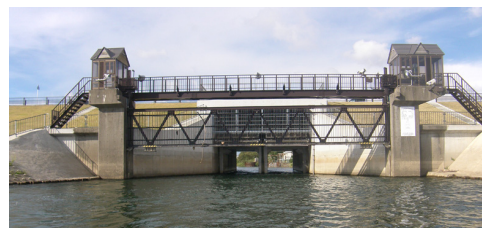
新屋水門（改築後）

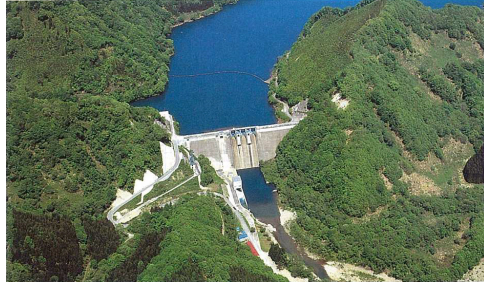
① 鎧畑ダム

鎧畑ダムは、雄物川中流部の強首地区や刈和野地区の洪水を軽減するため、洪水調節を目的に雄物川のダム第1号として、雄物川水系玉川に昭和27年4月より着工し、昭和32年10月に完成しました。

洪水調節の他、発電を目的としており、昭和33年8月に当時の建設省から秋田県へ引き継ぎ、管理されています。

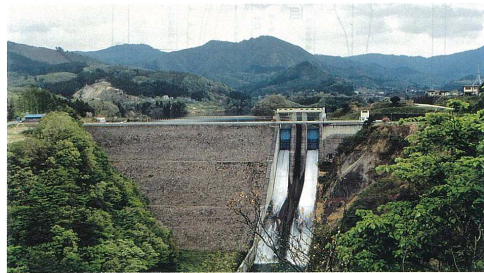
② 皆瀬ダム

皆瀬ダムは鎧畑ダムと同様、雄物川中流部の洪水を軽減するための洪水調節ダム群の一つとして、雄物川水系皆瀬川に昭和32年9月着工し、昭和38年6月に完成しました。また、皆瀬ダムは昭和32年3月制定された「特定多目的ダム法」に基づく東北地方で最初の多目的ダムです。

洪水調節の他、かんがい用水、発電を目的としており、昭和38年11月に当時の建設省から秋田県へ引き継ぎ、管理されています。

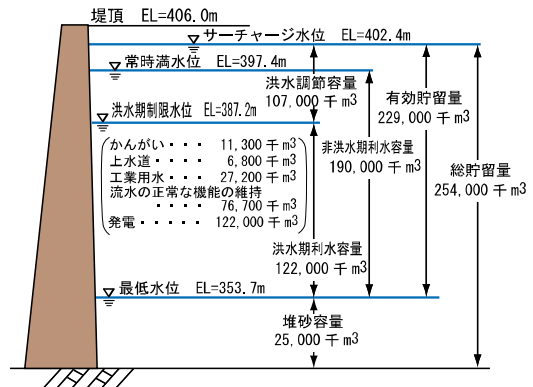
③ 玉川ダム

玉川ダムは鎧畑ダム及び皆瀬ダムの完成後、昭和44年7月、昭和47年7月の大洪水を契機に、洪水調節を目的として計画され、雄物川水系玉川の鎧畑ダムの直上流に昭和50年4月より着工し、平成2年10月に完成しました。

洪水調節の他、流水の正常な機能の維持、かんがい、水道、工業用水への供給、発電を目的とし、さらに水質の改善に向けた玉川酸性水対策も行っており、国土交通省が管理しています。

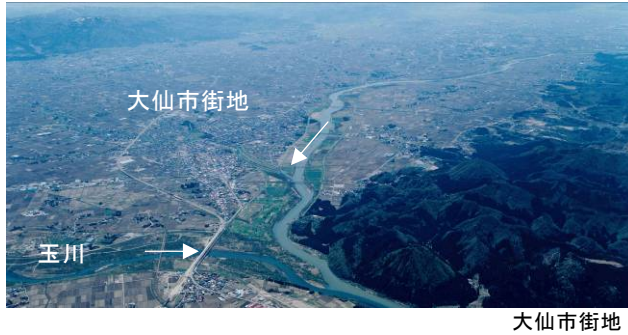
中流部②部堤防整備率 (平成 26 年 3 月末時点)

中流部②（玉川合流点から皆瀬川合流点）には、資産の大きい大仙市街地があり、堤防整備率は高い状態にあります。しかし、一部、無堤区間や暫定堤防が残っており、上下流等のバランスを考慮しながら、堤防整備や河道掘削を行う必要があります。

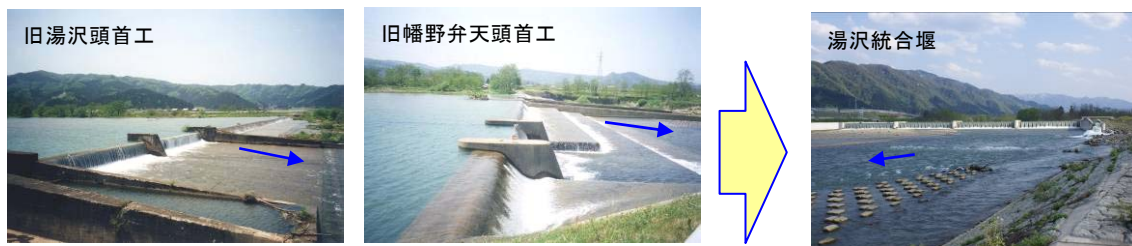
湯沢頭首工改修前後の施設状況

そのため、大久保堰の改築（平成 18 年完了）と、湯沢頭首工と幡野弁天頭首工を統合した湯沢統合堰の整備（平成 23 年完了）を実施しました。

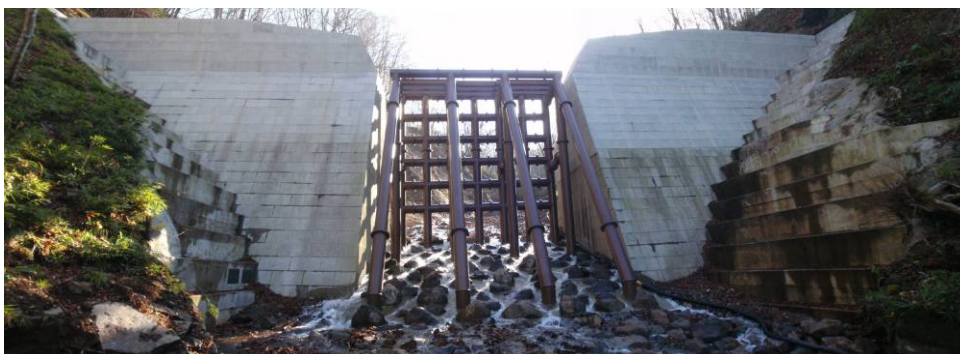
かにざわ  
蟹沢第1砂防堰堤(平成22年12月完成)

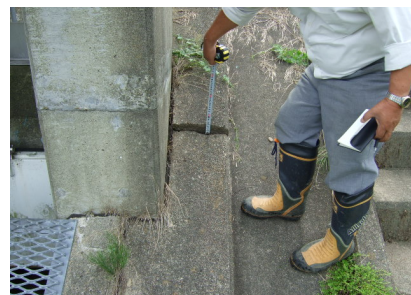
樋門・樋管の変状状況

樋門・樋管については、地盤沈下、洪水や地震等による施設本体の変状、また周辺部の空洞化等により、排水機能の低下や漏水の発生による堤防の安全性を脅かすことのないように、点検、維持管理をする必要があります。

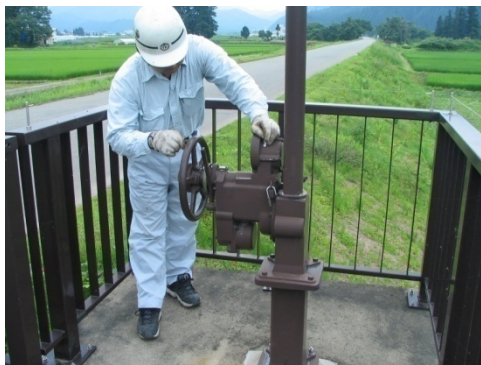
施設点検（樋門ゲート設備）の状況

また、ゲート操作等に係わる機械設備及び電気施設については、洪水時にその機能を発揮することが必要であり、年数の経過及び稼働状況等による老朽化、劣化の進行により、操作に障害が生じないように適切に維持管理する必要があります。

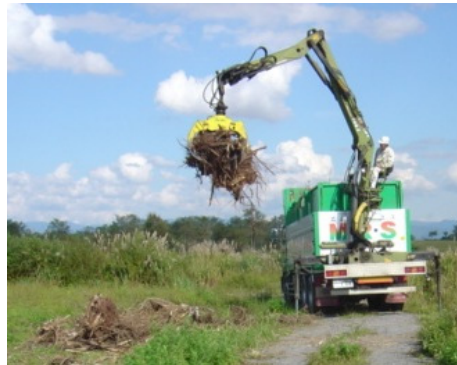
塵芥処理の状況

洪水等により河川敷、樋門・樋管部に漂着する塵芥が、洪水の流下の阻害、または施設機能の障害の原因とならないように、適切に維持管理する必要があります。

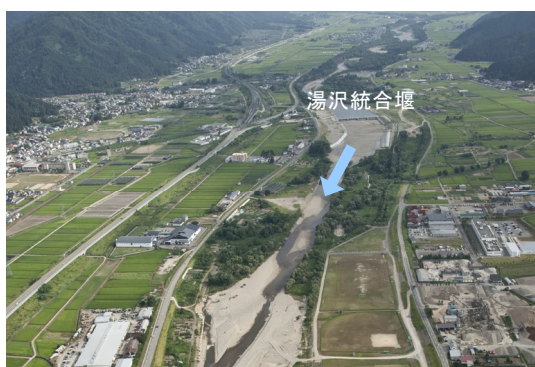
雄物川上流部の砂州の状況

経年的な土砂堆積によって中州が発達すると、河道の断面が小さくなったり、樹木が繁茂することにより、河道の流下能力が低下し、洪水時の水位上昇につながります。また、洪水による土砂堆積や流木は、河川管理施設の機能に支障を及ぼす場合があります。

このため、流下能力維持と河川管理施設の機能維持の観点から、堆積した土砂の撤去等の対応を図る必要があります。また、低水路にある中州は、樹林化が進行することにより、中小洪水程度では移動せず、長い間に固定化する場合があります。

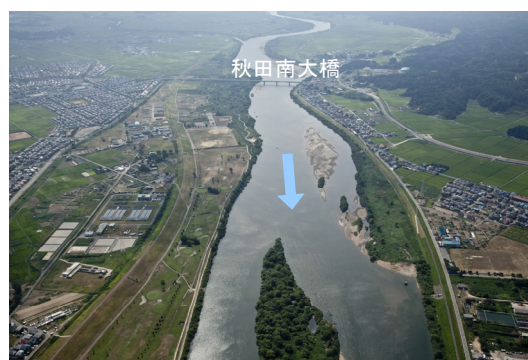
雄物川下流部の砂州の状況

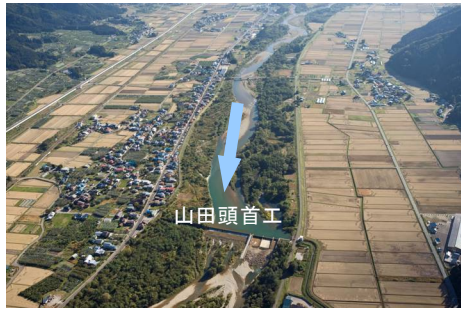
やまだ  
山田頭首工周辺の樹木の繁茂状況

河道内樹木の繁茂により、河道の流下能力が低下し、洪水時の水位上昇につながります。流下能力に支障を与える河道内樹木については、繁茂状態や流下能力への影響等についてモニタリングを実施し、動植物の生息・生育・繁殖環境の保全等、河川環境への影響に配慮しつつ、支障となる樹木を伐開する等、適切に管理する必要があります。

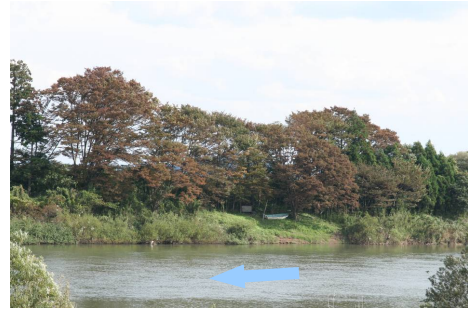
きょうゆうおおほし  
協雄大橋付近の樹木の繁茂状況

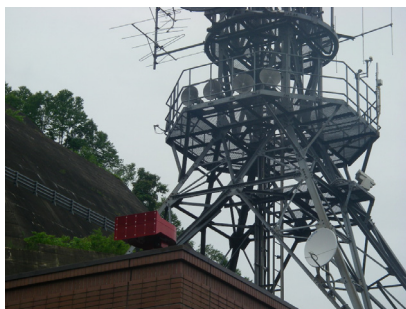
玉川ダム 放流警報施設

ダムで洪水調節を行うにあたっては、各種気象データ等を基に流入予測を行うとともに、関係機関への情報提供、放流警報施設や警報車による注意喚起等、下流河川における安全を確保するため、迅速な対応を図っています。

そのためにも、各種観測施設や放流警報施設、通信施設等を適正に維持していく必要があります。

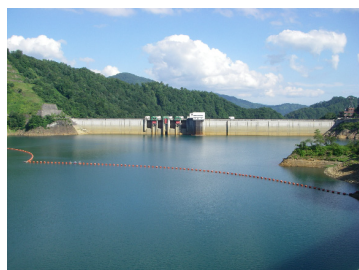
玉川ダム 流木止施設

また、洪水時にはダム湖に流木が流れ込むため、流木が放流施設等に支障をきたさないよう、流木止施設を適切に管理する必要があります。また、貯水池内の流木の放置は取水設備に影響を与えるだけでなく、水質の悪化にもつながるため、流木処理を適切に実施する必要があります。

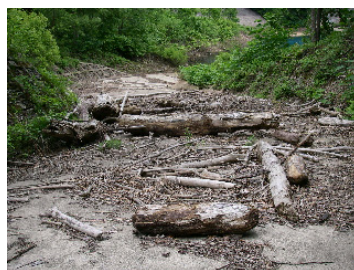
玉川ダム 流木処理状況

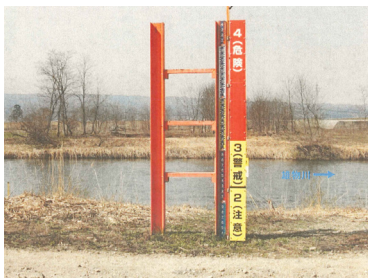
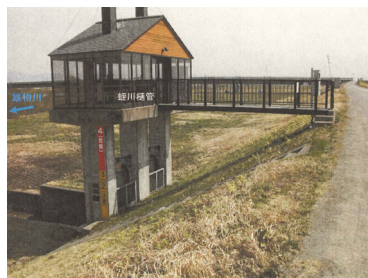
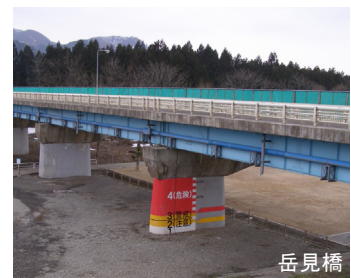
避難情報が発令される水位を表示している量水標

※氾濫危険水位：洪水により相当の家屋浸水等の被害を生ずる氾濫の起こる恐れがある水位

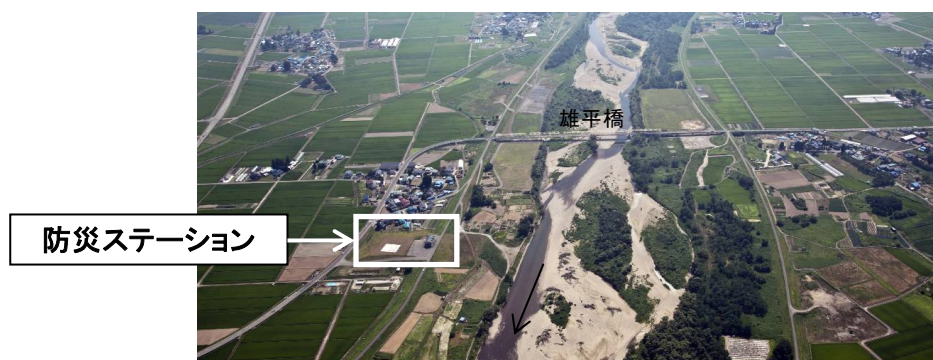
十文字防災ステーション（皆瀬川右岸：横手市）

このため、雄物川においては、横手市十文字地区に河川防災ステーションを設置しています。今後も大規模災害等への備えとして、これらの機能をより充実させることが重要です。

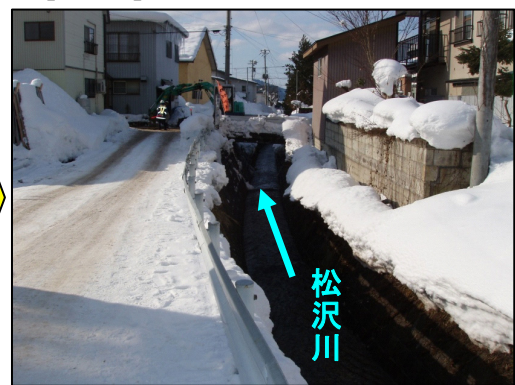
消流雪用水の通水実施状況（湯沢市松沢川）

湯沢市松沢川<sup>まつざわがわ</sup>では、平成24年12月より通水を実施し、消流雪用水の利用により、生活空間を圧迫していた雪の排雪が可能となっています。

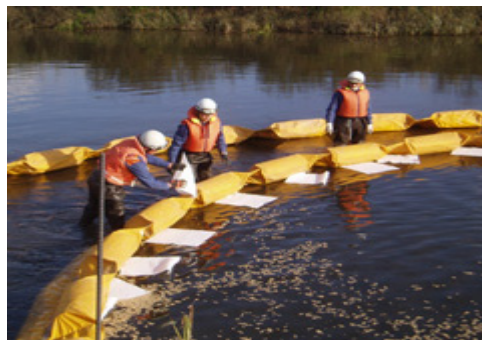
オイルフェンス設置訓練

今後も協議会を通じて、水質事故に関する緊急時の迅速な連絡や調整を行うとともに水質汚濁防止のための啓発、広報活動を行っていく必要があります。また、水質事故発生時の被害を最小限に食い止めるため、訓練の実施による対応強化を図る必要があります。

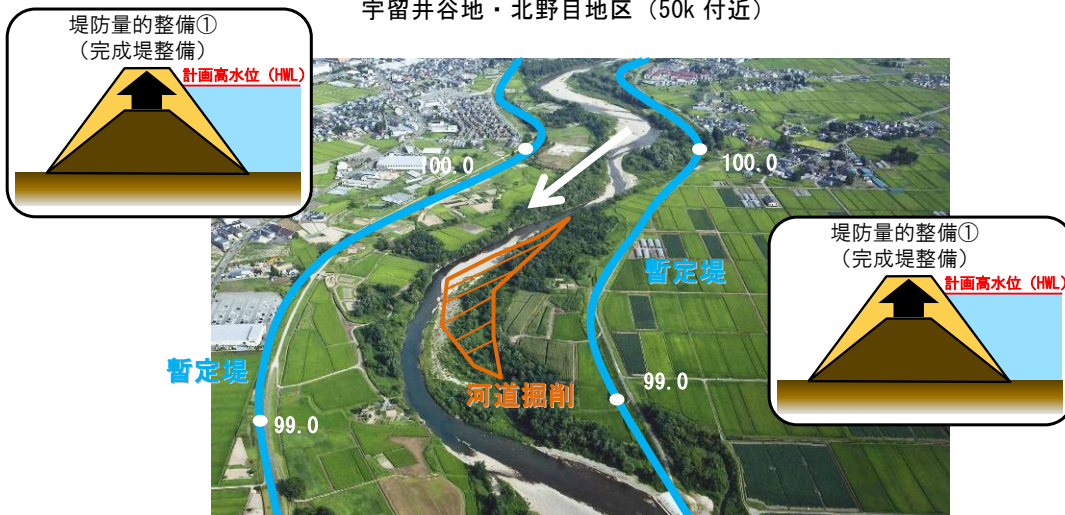
図 5-6 雄物川 堤防整備箇所为例

強首地区 (38k 付近)

宇留井谷地・北野目地区 (50k 付近)

柳田・山田地区 (99k 付近)

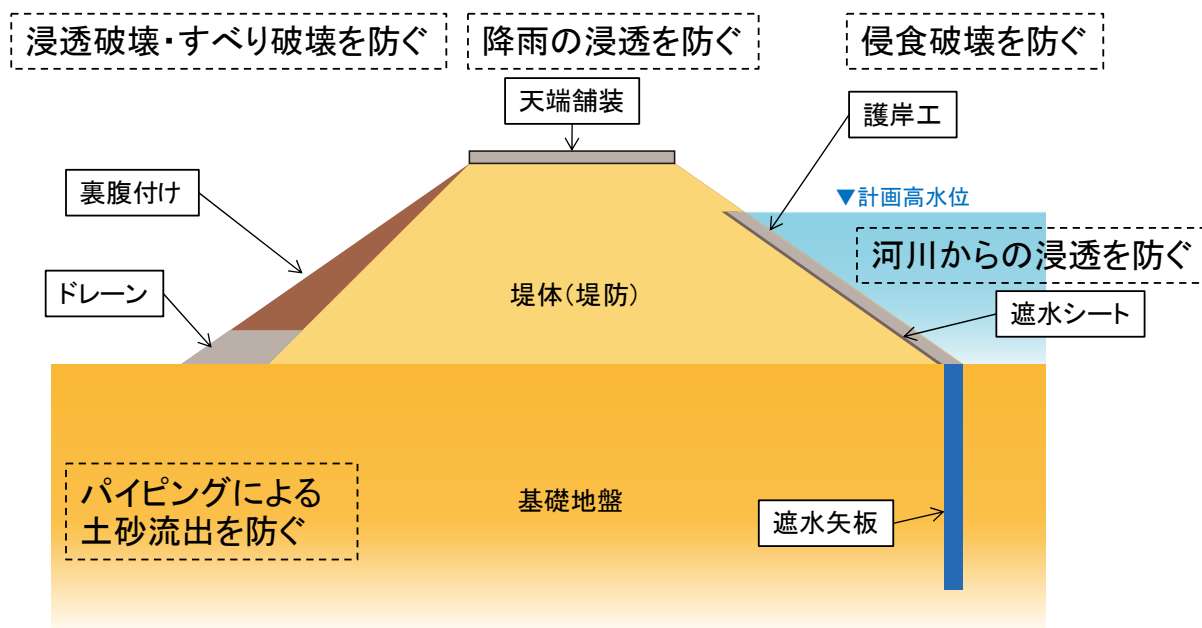
図 5-7 堤防の質的整備断面イメージ

浸透に対する安全性を確保するための対策工法の例	
堤体を対象	遮水シート、裏腹付け、ドレーン、堤防の天端舗装、護岸工
基礎地盤を対象	遮水矢板

※箇所ごとの詳細点検結果を受けて対策工法を選定します。

その一方で、堤防背後地は人口や資産の集積があり、堤防の安全性の確保が重要となっています。このように堤防及び基礎地盤の構造は様々な不確実性を有し、漏水や浸透に対して脆弱な部分もあります。このため、堤防の浸透に対する詳細点検や平成24年7月九州豪雨災害の堤防決壊・越水被害等を受けて実施した緊急点検の他、東北地方太平洋沖地震後の河川堤防の耐震対策に関する技術的知見も踏まえた地震等に対する安全性の点検等の結果に基づき、必要な断面が確保されている箇所においても、機能の維持及び安全性の確保を図るため、必要に応じて堤防の質的整備を実施していく必要があります。

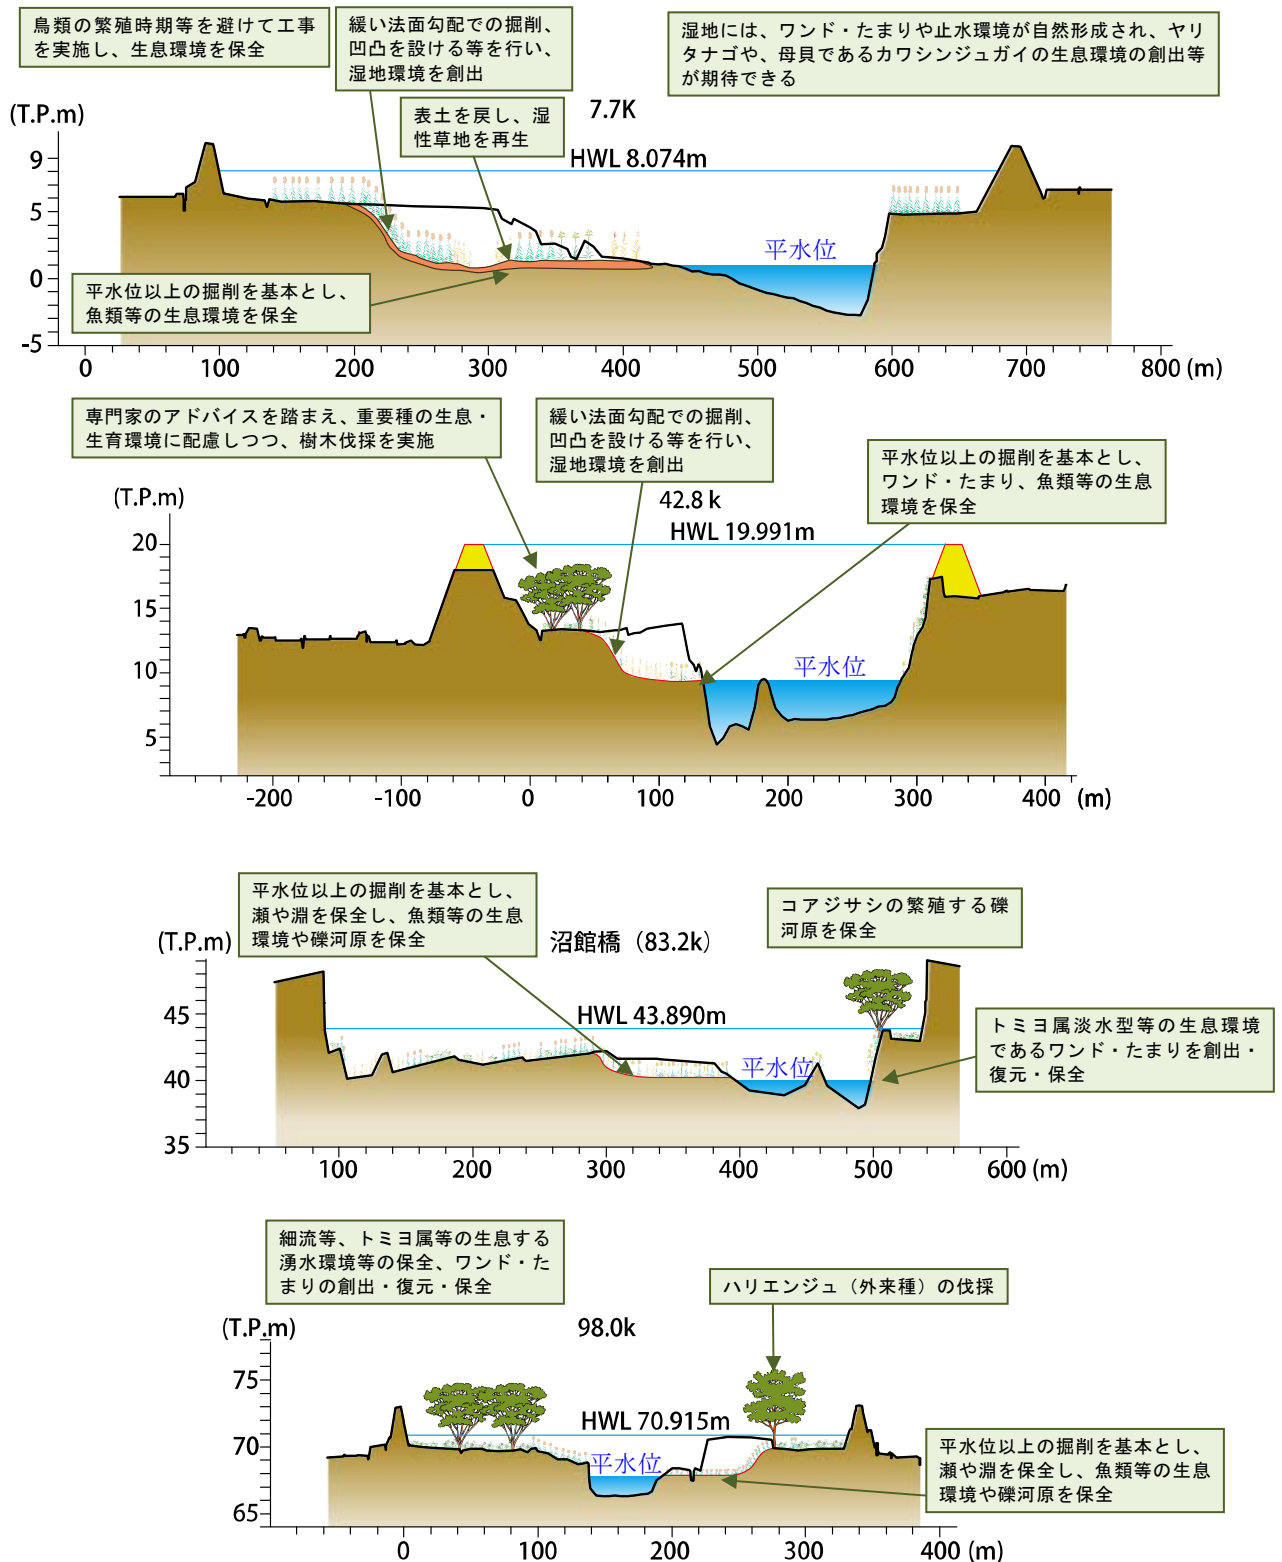
図 5-10 河道掘削の配慮事項イメージ

※位置や掘削形状については、今後の調査や設計によって変わる場合があります。

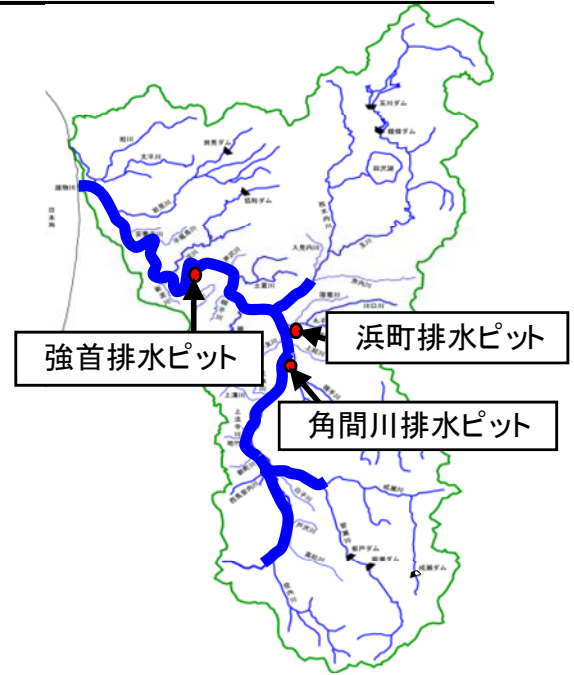
図 5-14 雄物川の排水ピット整備状況

内水対策として、堤防の住居側の被害状況を勘案し、内水被害が頻発する地区について、被害状況や現状の安全度を適正に評価し、必要に応じて排水ピットの新設、排水ポンプを増強する等、市町村や下水道事業者、土地改良区等の関係機関と調整を行いながら、連携した内水対策を実施します。さらに、発生頻度は低いものの大規模な内水氾濫が発生した場合には、国土交通省が保有する排水ポンプ車を機動的に活用し、迅速かつ円滑に内水被害を軽減するよう努めます。

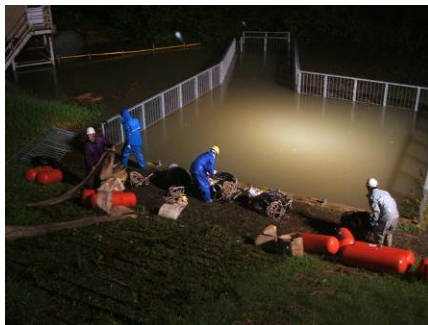
浜町排水ピット

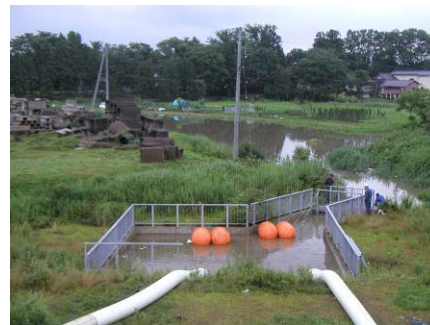
角間川排水ピット

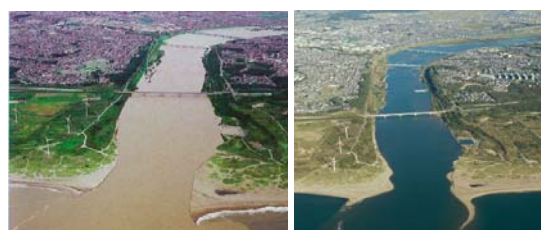
洪水時 (H19. 9. 18)

洪水後 (H19. 10. 18)

河道の形状は流下能力や施設の機能に大きく影響を与えるため、その状況把握は非常に重要です。このため、縦横断測量や空中写真撮影等を実施し、分析することにより、河道形状の経年変化や異常箇所の把握、河川環境の経年変化の把握に努めます。

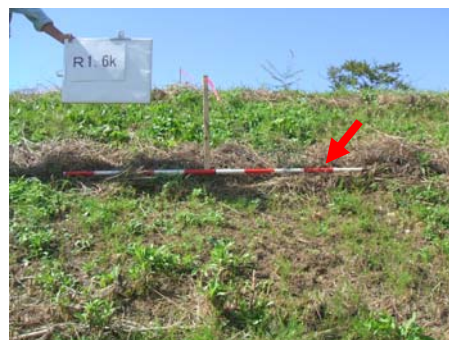
洪水痕跡調査の状況

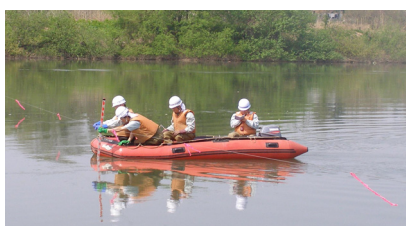
流量観測状況

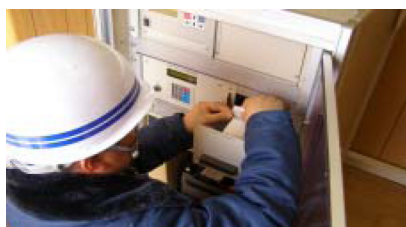
観測所保守点検状況

現在、水位・流量観測等の水文観測は合計70地点で行っていますが、今後も、これら水文観測を継続するとともに、観測施設の適切な保守点検に加え、老朽化した施設や機器の更新、設備の耐震対策、観測機器や電源等の二重化、施設配置・観測計画の見直しを実施する等、適切な維持管理に努め、水文観測の確実性や精度向上を図ります。また、危険箇所においては、水位状況を的確に把握するため、水文観測体制の充実を図ります。

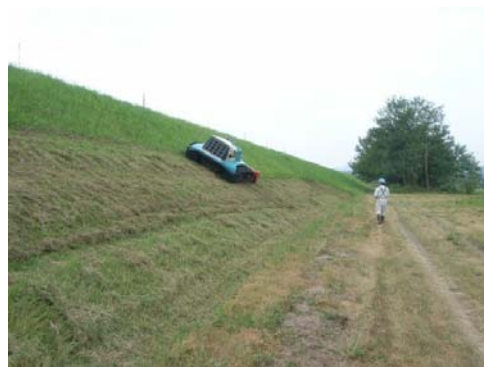
堤防除草作業状況

堤防除草は、堤防の変状箇所の早期発見、有害植生の除去、害虫の発生や繁殖の防止、水防活動の円滑化等に効果があるため、適切な時期に実施します。

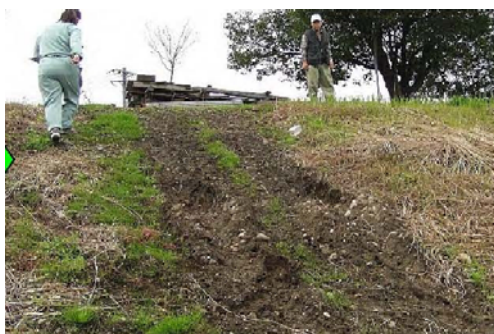
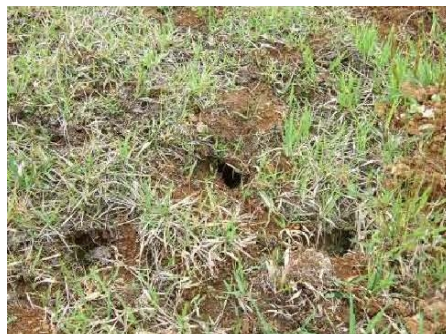
堤防変状状況（車輛による損傷、モグラ穴）

堤防の変状（降雨や流水による侵食、モグラ穴等による損傷、有害植生の形成による堤防斜面の裸地化等）を放置した場合、洪水時に堤防損傷が拡大し、堤防の決壊の原因となります。そのため、定期的な河川の点検等を継続的に実施し変状を適切に把握したうえで、変状箇所の原因等を究明し、機動的かつ効率的に補修を実施し、災害の発生を未然に防止します。

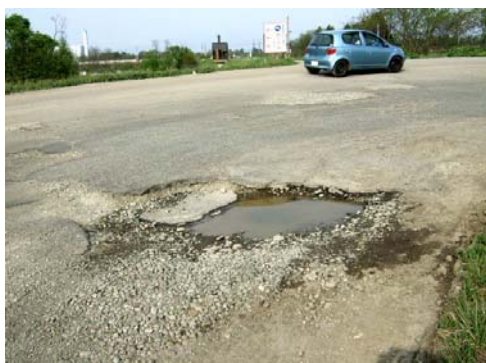
堤防の天端舗装補修前の状況

堤防の天端の舗装の傷み等は、雨水浸透の助長や、河川巡視の非効率化等につながるため、適切に補修します。

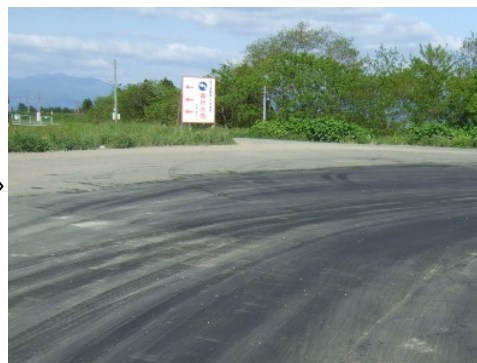
堤防の天端舗装補修後の状況

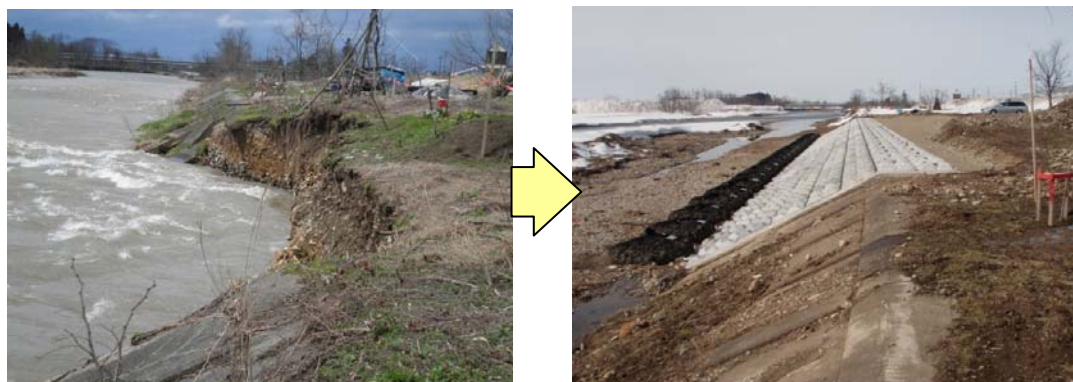
護岸の損傷

護岸の補修状況

低水・高水護岸の損傷を放置した場合、洪水時に護岸が流出し、堤防の漏水や侵食に発展する等、堤防の安全性が損なわれる恐れがあります。このため、災害発生を未然に防止するため、早期に護岸の損傷を発見し、調査や評価を行い、機動的かつ効率的に補修を実施します。

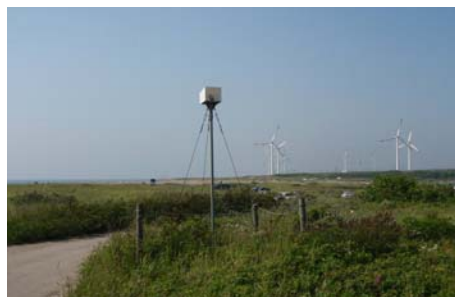
不法投棄対策カメラ

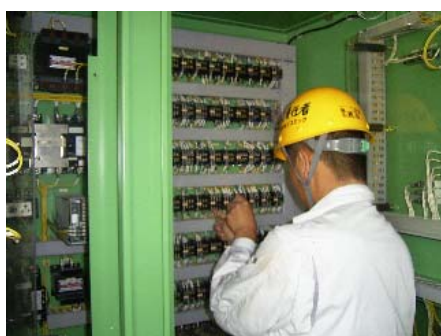
機側操作盤の点検状況

また、洪水時や濁水時等に機能を最大限発揮させるとともに、長期間にわたって適正に運用するため、日常的な点検整備、計画的な維持修繕を実施します。

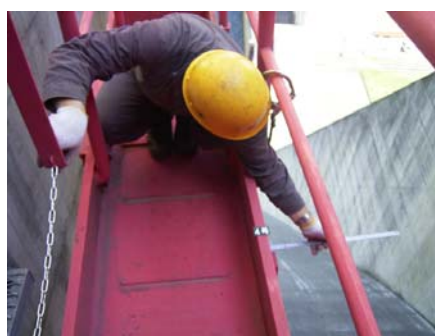
放流設備点検状況

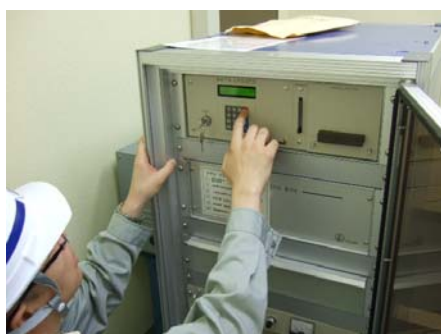
観測施設の点検状況

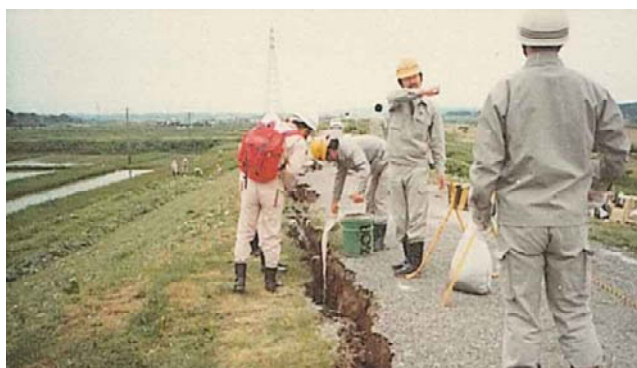
日本海中部地震で発生した堤防の亀裂に石灰水を注入することにより亀裂深を調査（秋田市牛島地区）

昭和58年に秋田県沖で発生した日本海中部地震では、被害は日本海沿岸の8道県の広範囲に及び、雄物川下流部においても河川管理施設12か所に堤防の亀裂等の被災を受けました。

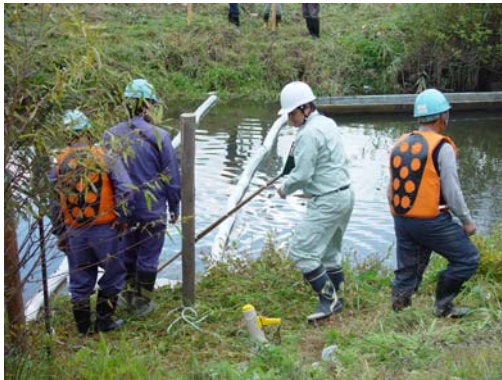
オイルフェンス設置訓練実施状況

また、流下拡散防止に必要な資材（オイルフェンスや吸着マット等）の備蓄を行うとともに、迅速な対応が行えるよう水質事故訓練等を実施します。

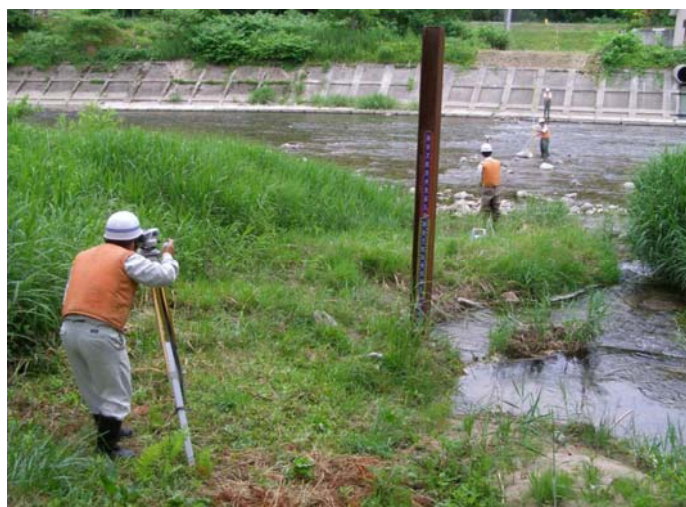
河川横断測量の様子

こうした状況から、適切な河道を維持するため河床変動状況やダムの堆砂量等を継続的にモニタリングしていきます。

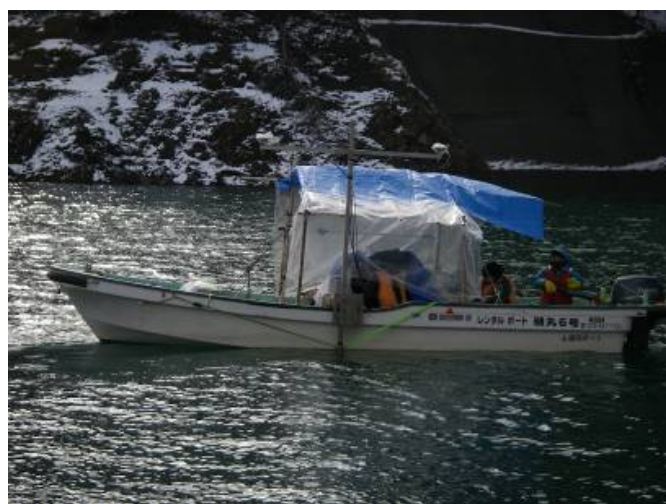
ダムの堆砂測量の様子
