# 国道49号 好間三和地区防災技術検討会

1. 地域の現状	
1-1. 磐城管内国道49号の整備状況	P1
1-2. 国道49号好間三和地区周辺の道路状況	P2
2. 国道49号好間三和地区の概要	P3
3. 道路交通の状況と課題	
3-1. 令和5年9月の大雨時における国道49号好間三和地区の被災状況	P4
3-2. 防災	P5~7
3-3. 交通事故	P8
3-4. 産業・物流	P9
4. 対応方針	
4-1. 地域・道路交通の状況と今後の対応	P10
4-2. 対応方針の検討	P11
5. 対策案の検討	
5-1. 設計のコンセプト	P12
5-2. 基本構造条件	P13
5-3. 起終点の考え方	P14
5-4. コントロールポイント	P15
5-5. 検討方針	P16~17
5-6. 比較表	P18
5-7. 対策案の概要	P19
6. 対策案実施における課題	P20

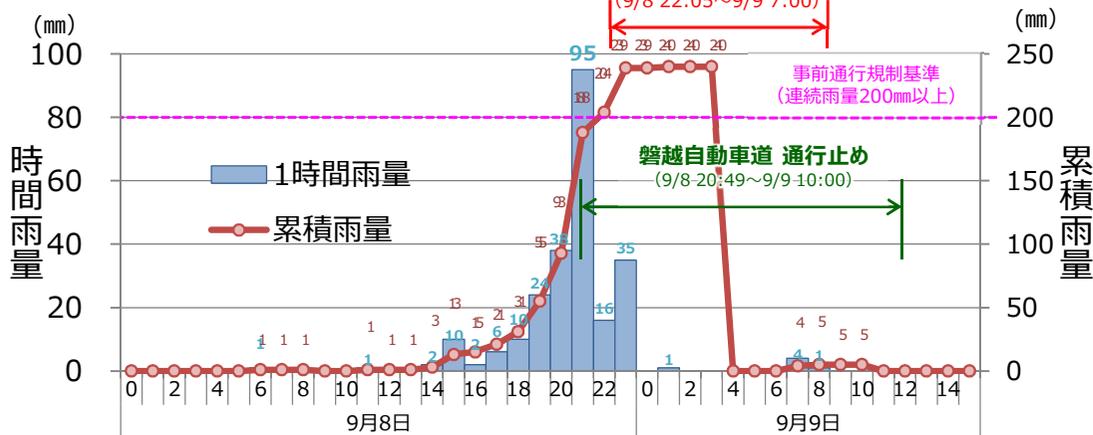
国道49号好間三和地区の観測雨量

- 令和5年9月8日に発生した線状降水帯により、いわき市内では総雨量240mmを観測し、いわき市内の広範囲で通行止めが行われるとともに大雨による冠水や土砂災害が発生。また、好間三和地区に隣接する内郷地区では1700戸を超える床上浸水被害が発生。
- 国道49号好間三和地区の事前通行規制区間(規制理由:地すべり・落石、L=4.5km)でも、時間最大95mmを観測し、連続雨量が200mmを超えたため、通行止めを実施。並行する磐越自動車道(いわきJCT~いわき三和IC)でも通行止めが発生。

観測元：磐城国道事務所好間観測所

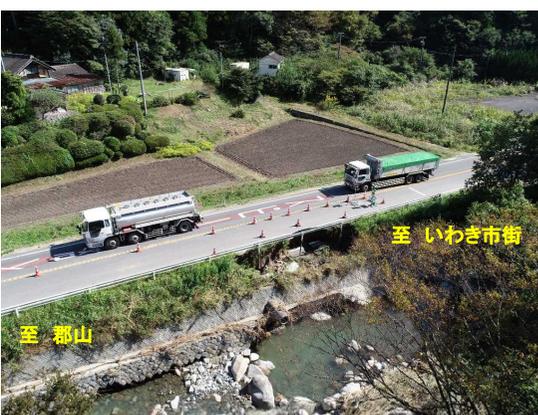
11.5kp(下)路肩法面崩壊(R1.10)  
延長8.3m×法面長さ5.5m

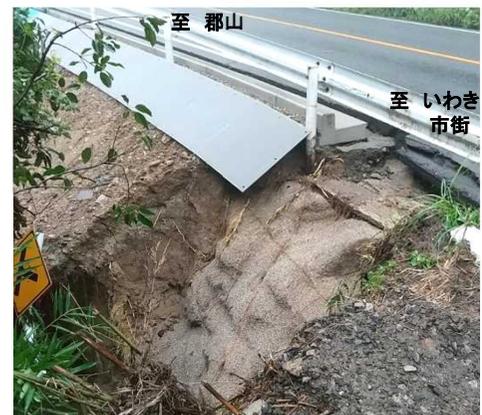
9.4kp(下)路肩法面崩壊(R5.9)  
延長8m×法面長さ26m

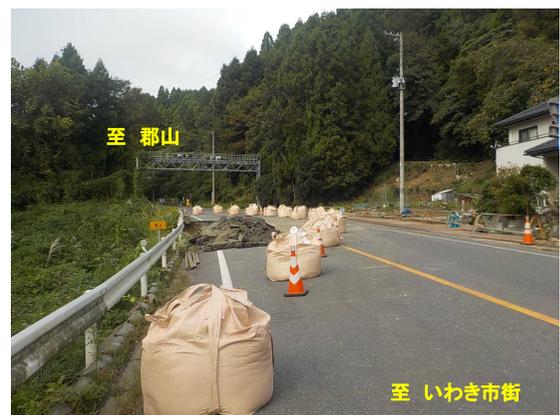
9.2kp(下)路肩法面崩壊(R1.10)  
延長10m×法面長さ10m

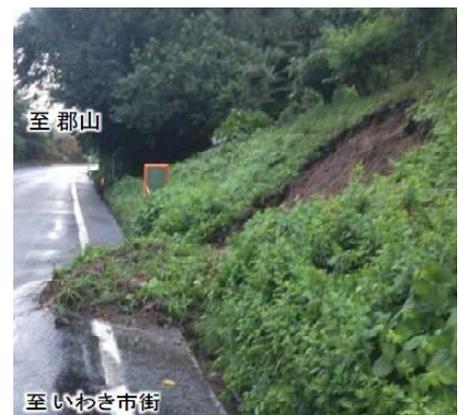
8.7kp(上)切土法面崩壊(R5.7)  
延長3m×法面長さ4m

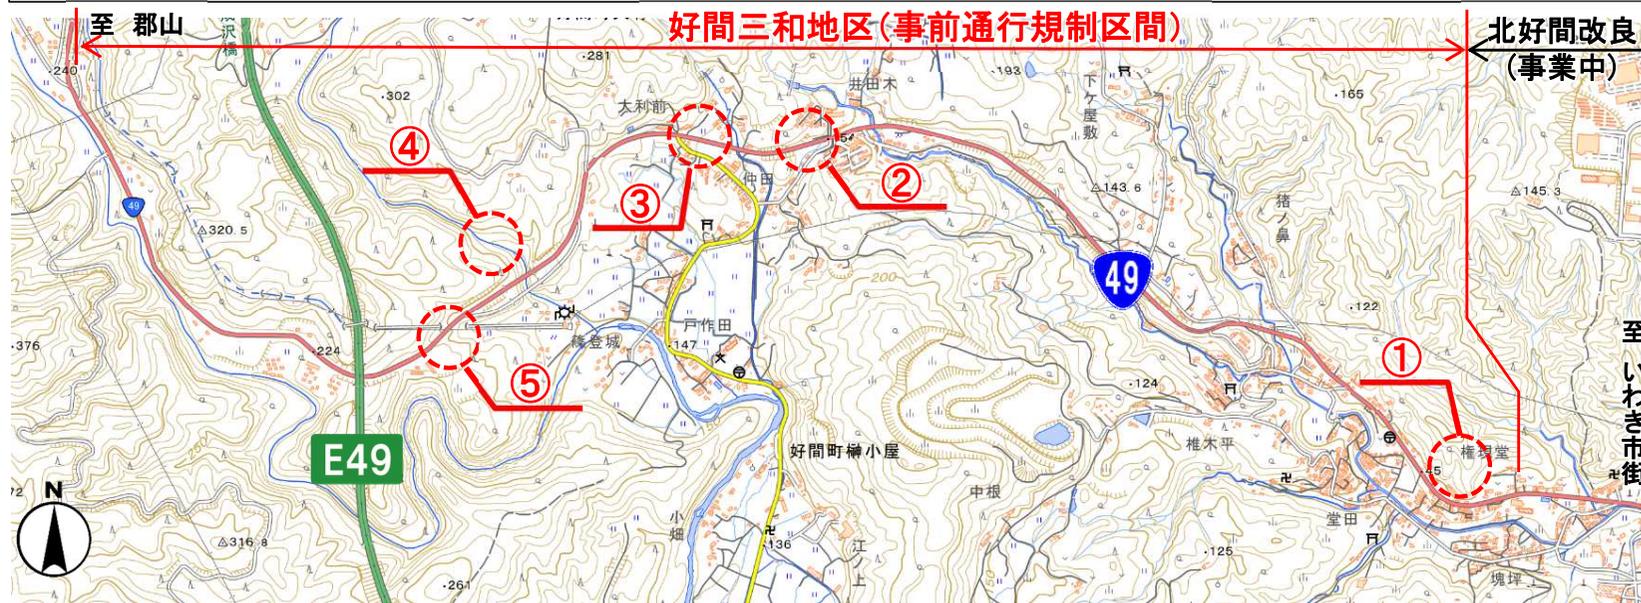
○好間三和地区周辺の地質調査データでは、風化が進行した花崗岩が広く確認されており、土砂災害等の防災面のリスクが高い。

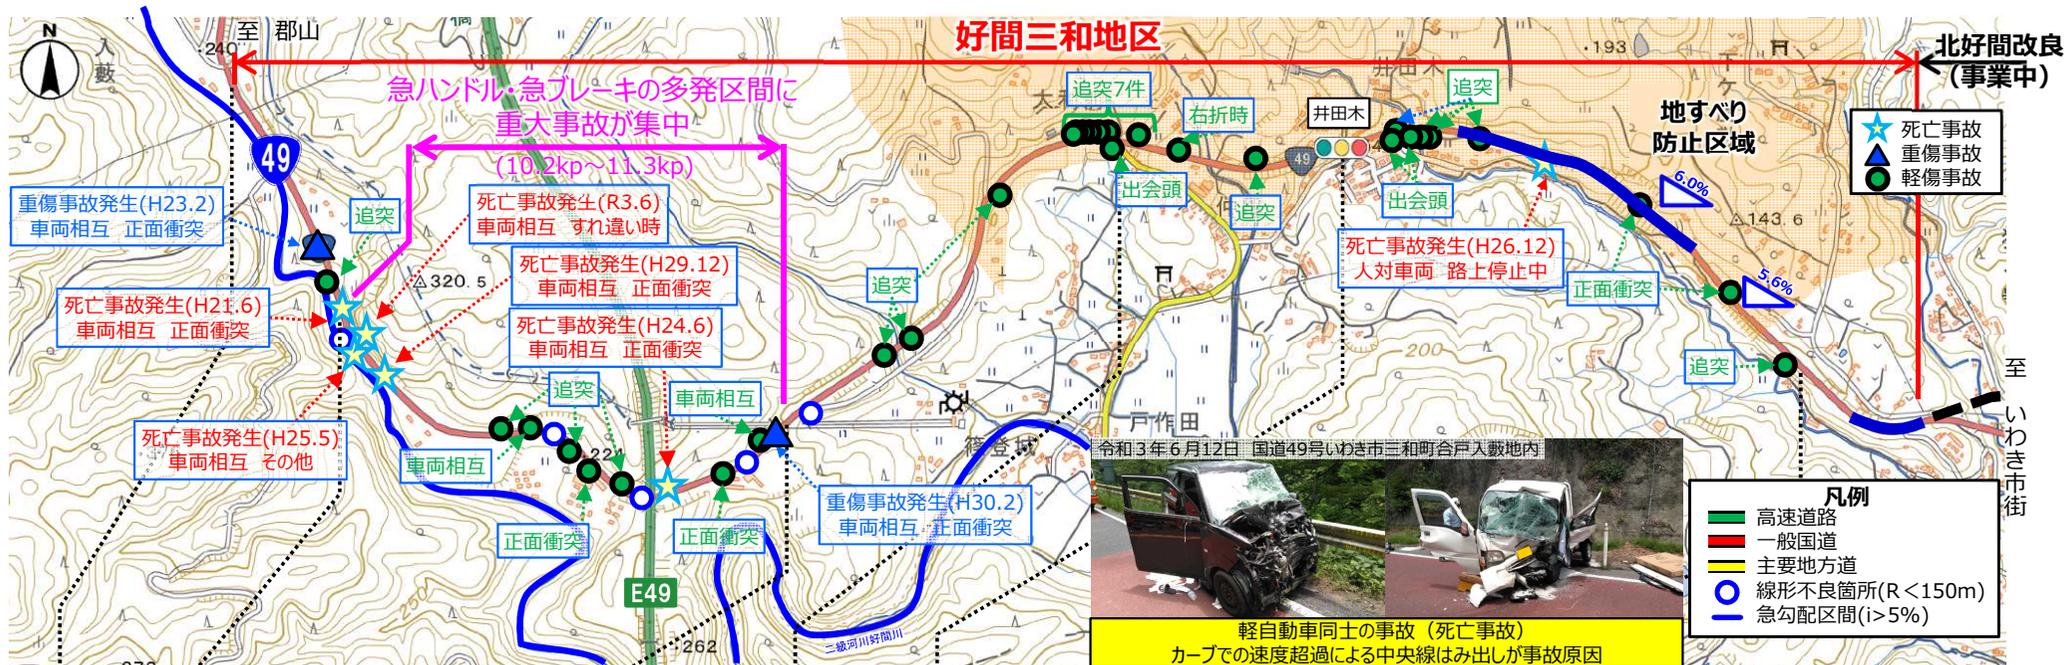
### ■ 国道49号好間三和地区の線形不良箇所および事故発生状況

- 好間三和地区は、対向車線へのはみ出しによる正面衝突等の危険性の高い事故が多く、死亡事故は直近15年(H19~R3)で6件発生。
- 特に終点側の線形不良区間(急カーブ等)では、急ハンドルや急ブレーキが多発しており、当該区間で発生した交通事故のうち重大事故の割合は、直轄国道平均の約5倍(好間三和地区全体でも約3倍)。また、R3死亡事故に伴う通行止めでは、約0.4万台の車両に影響。

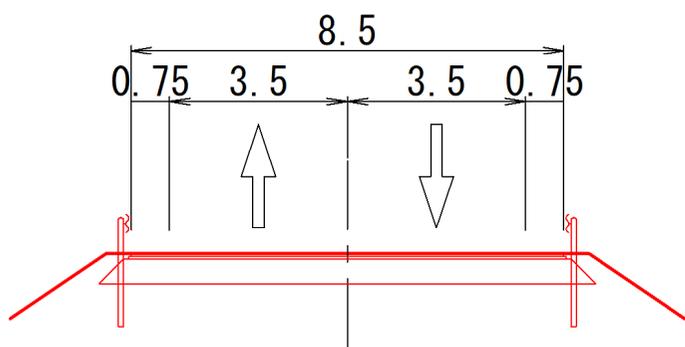
項目	本線	
計画交通量	12,900台/日(R22)	(大型車混入率 21.4%)
道路区分	第3種 第2級	
設計速度	V=60km/h	
標準幅員	土工部 橋梁部 トンネル部	W=8.5m (0.75m+3.5m+3.5+0.75m)

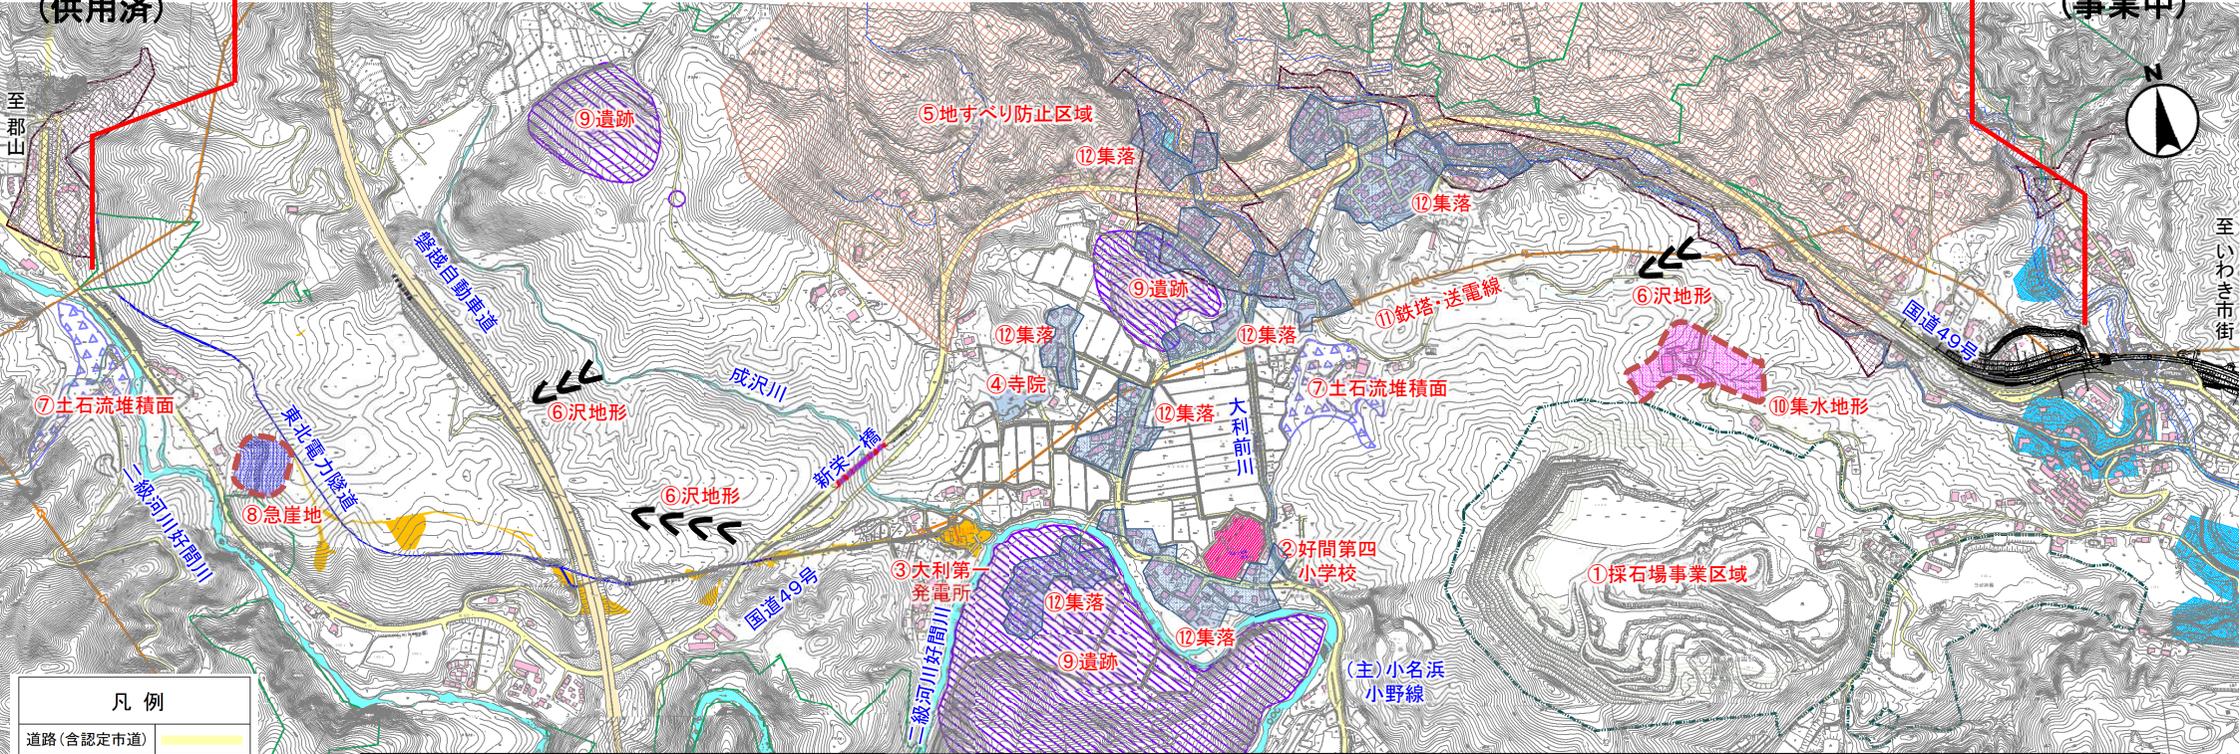
項目	コントロールポイント	備考
必ず避けるもの	①採石場事業区域 ②好間第四小学校 ③大利第一発電所 ④寺院 ⑤地すべり防止区域	・移転が困難な施設:①採石場事業区域、②好間第四小学校、④寺院 ・ライフライン・インフラ施設:③大利第一発電所 ・自然関連:⑤地すべり防止区域
影響を少なくするもの	⑥沢地形 ⑦土石流堆積面 ⑧急崖地 ⑨遺跡 ⑩集水地形 ⑪鉄塔、送電線 ⑫集落	・移転や対策するにあたり費用や時間を要すもの
交差条件	・磐越自動車道 ・国道49号における起終点との接続 ・国道49号新栄一橋 ・(主)小名浜小野線 ・大利前川、成沢川、好間川 ・東北電力隧道

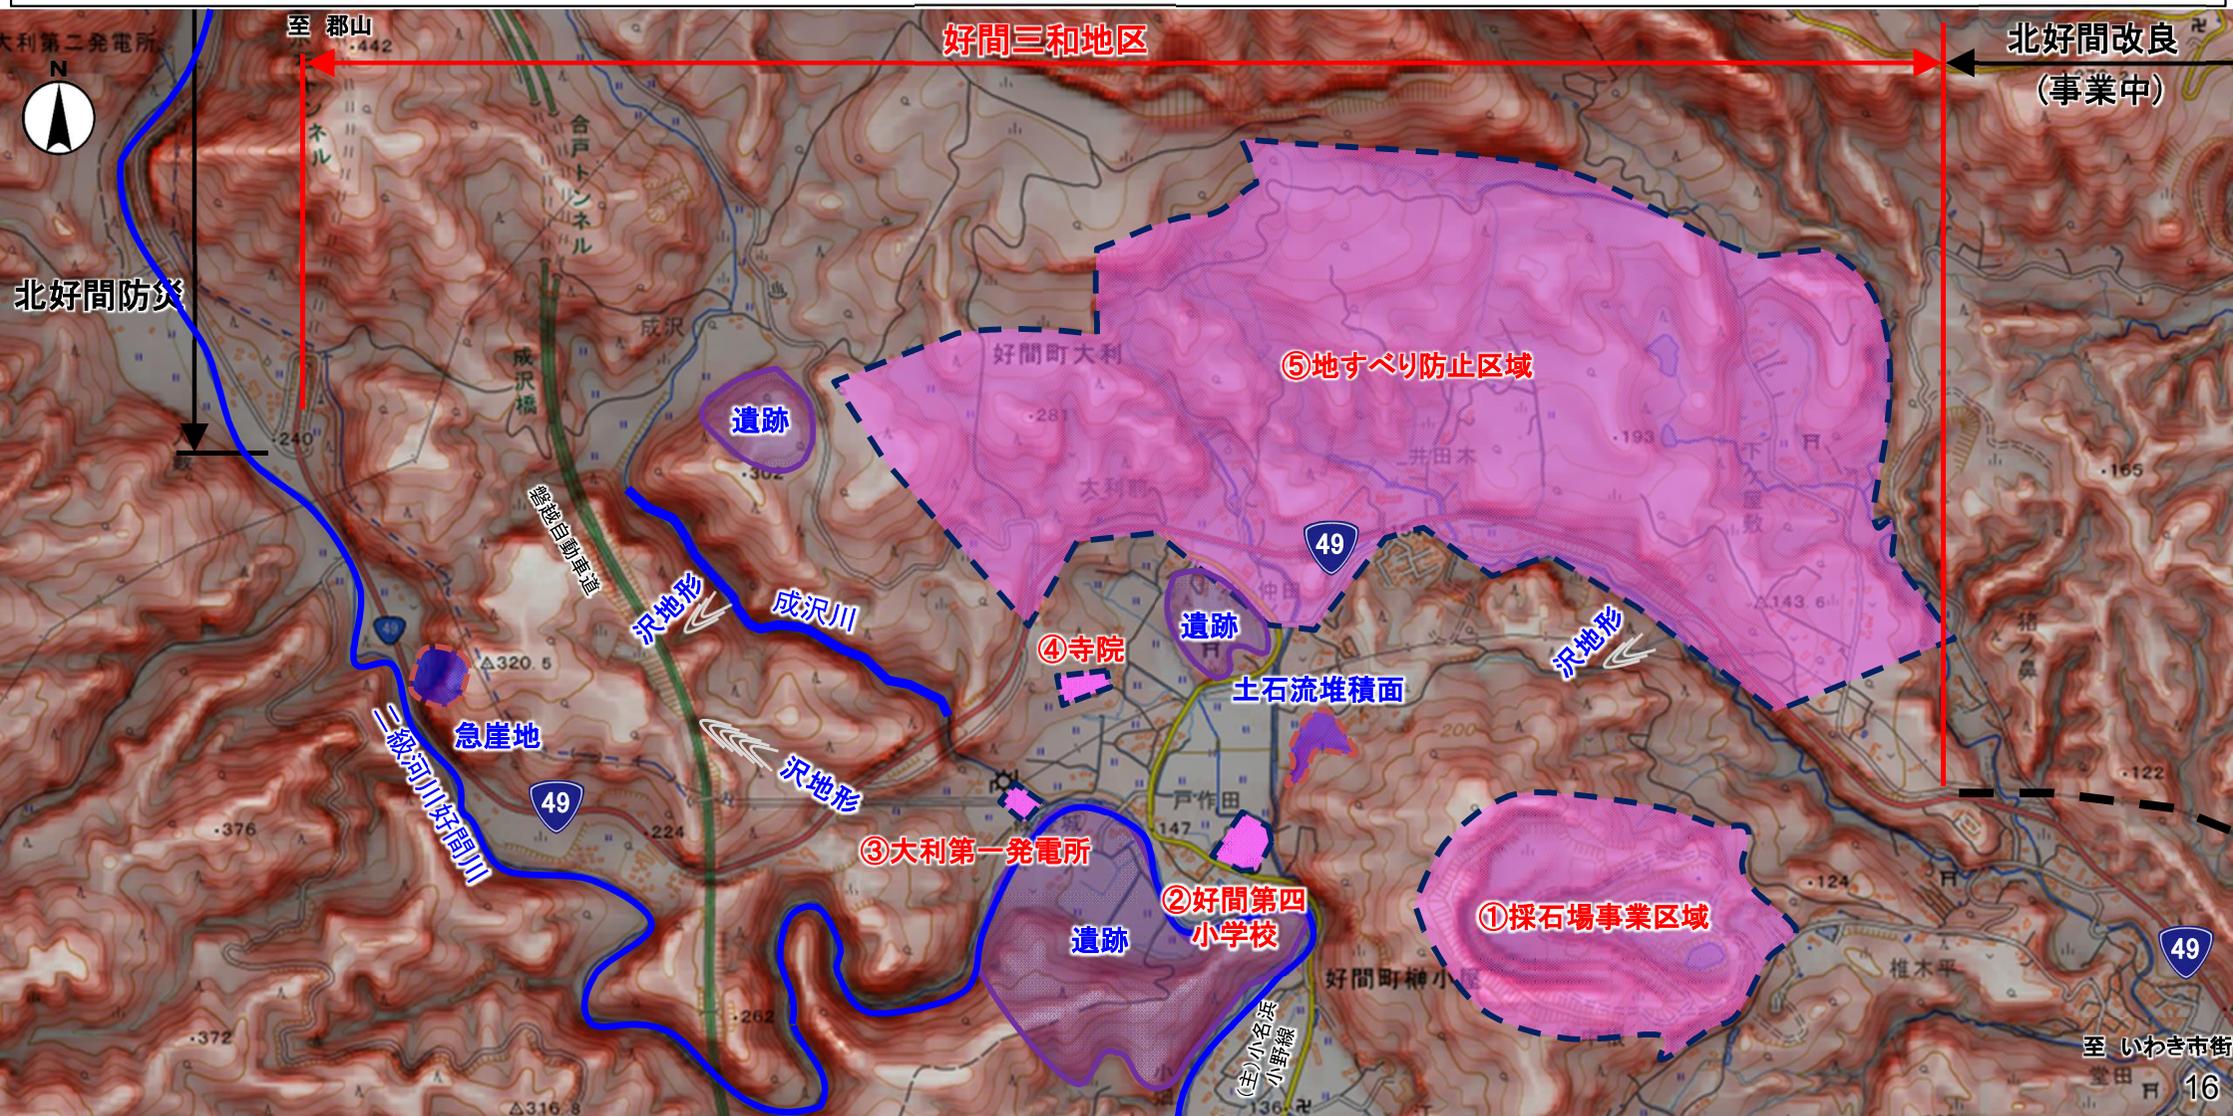
## 5-5. 検討方針(平面線形の考え方)

○地形リスクを分かりやすくするため、赤色立体図を用いて沢地形や急崖地を確認するとともに、平面線形を検討するうえで線形に影響するコントロールポイントを回避する。

・①採石場事業区域、②好間第四小学校、③大利第一発電所、④寺院、⑤地すべり防止区域。(必ず避けるもの)

・沢地形、土石流堆積面、急崖地、成沢川などの地形リスクや遺跡。

○起終点の考え方を踏まえ、北好間改良の終点側から北好間防災の起点側を結ぶルートを検討する。

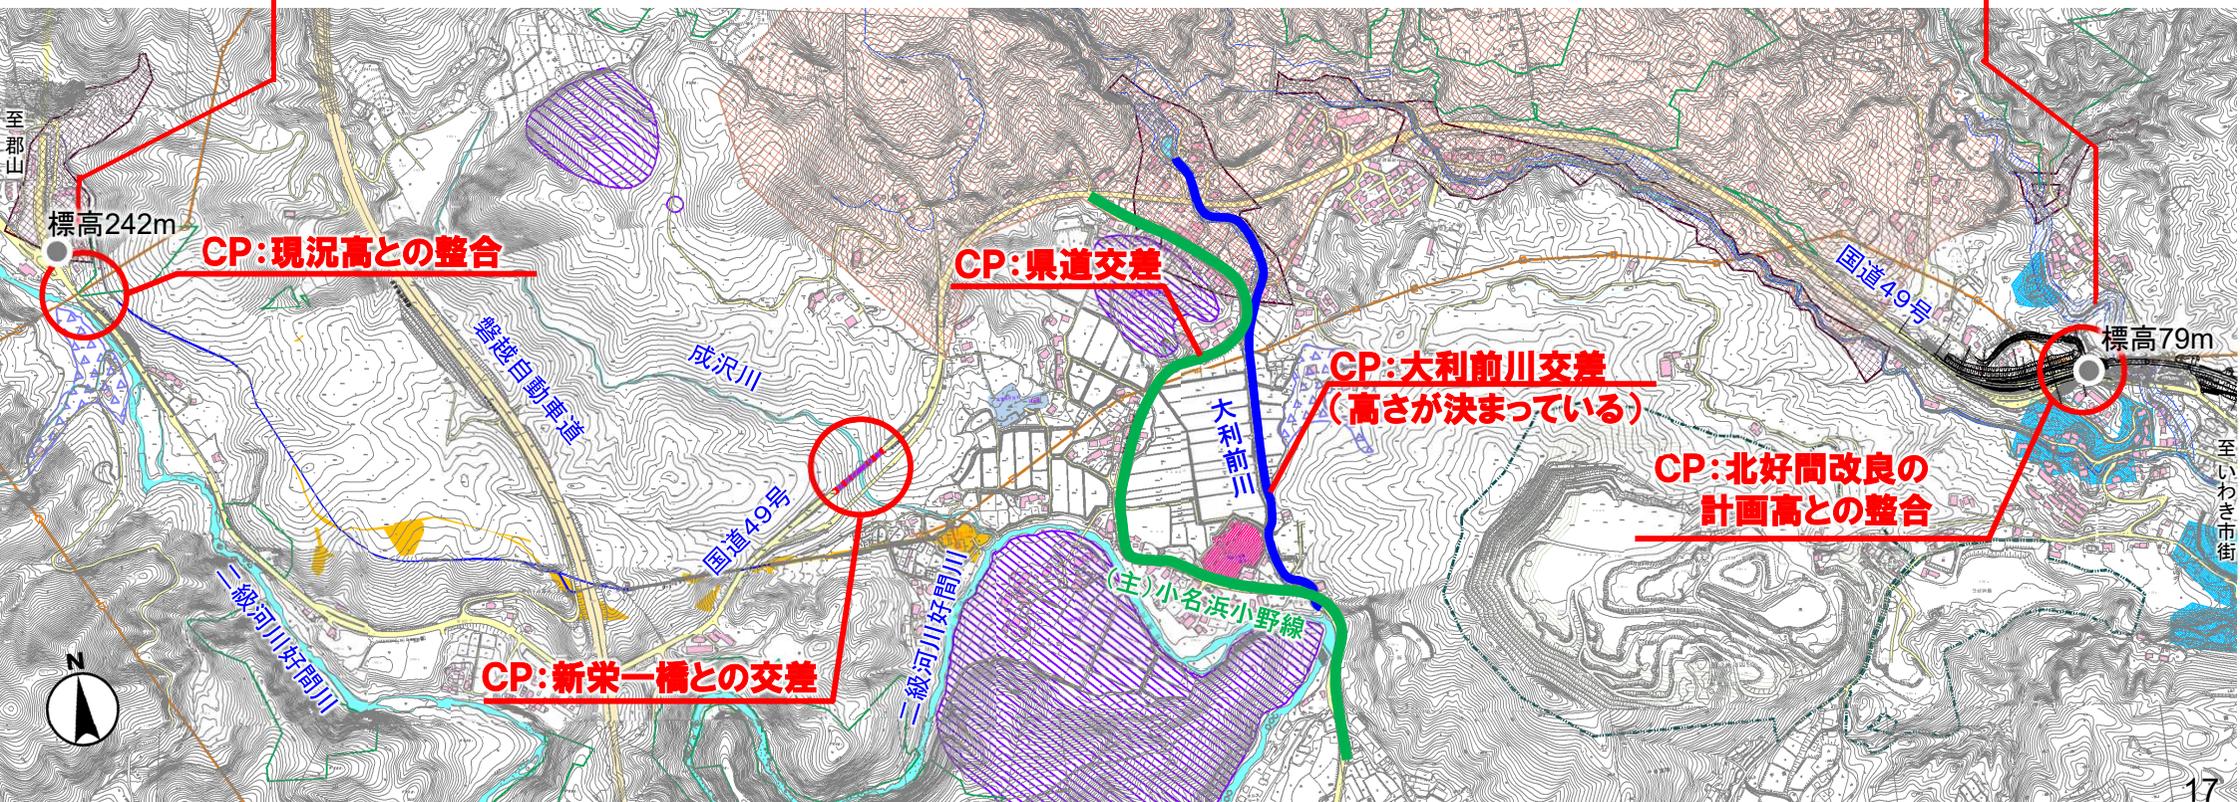
## 5-5. 検討方針(縦断線形の考え方)

- 縦断のコントロールポイントは、起点側の北好間改良計画高や終点側の現況高との整合及び大利前川交差点などが挙げられる。
- 縦断勾配の検討に際し、以下の条件を考慮した。
  - ・いわき～郡山間を結ぶ重要物流道路であり、かつ、新広域道路交通計画の一般広域道路としてのサービス速度40km/h以上を確保するため、大型車の速度低下を考慮した勾配とする。
  - ・交差点部は交通を安全かつ円滑に流すために、道路構造令記載の緩勾配 $i \leq 2.5\%$ になるように設計。
  - ・冬季の積雪や路面凍結を考慮して、中間の明かり部は道路構造令に記載されている $i \leq 4.0\%$ になるように設計。

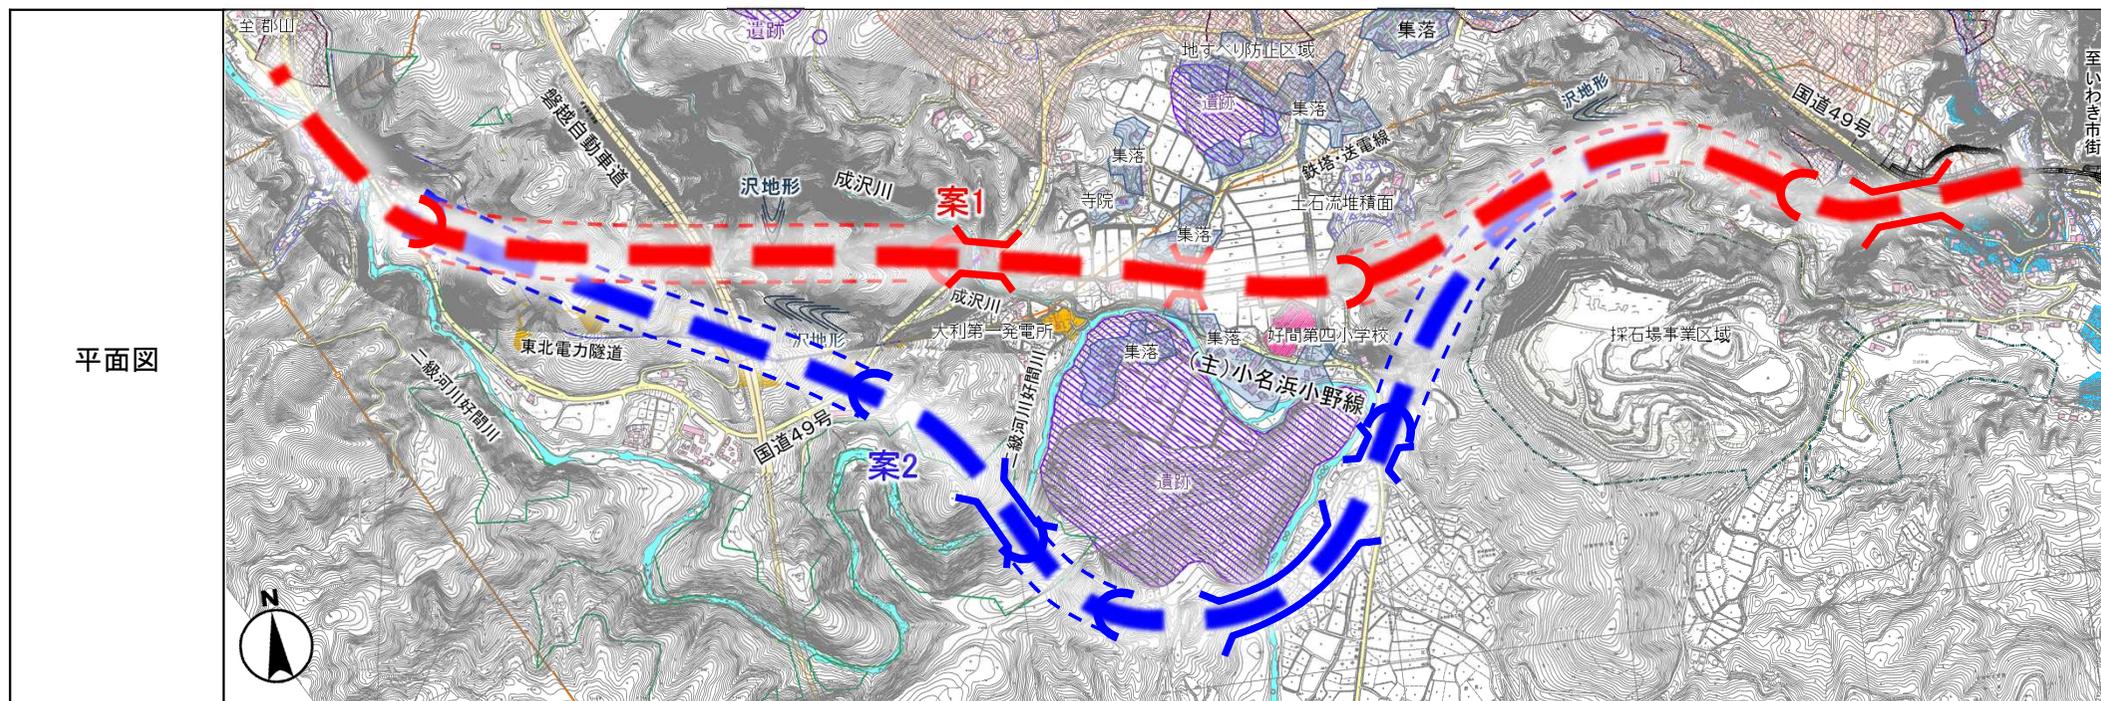
## 5-6. 比較表

ルート名	案1: 縦断勾配緩和案	案2: 縦断勾配緩和+中間部回避案
立案主旨	コントロールポイントに配慮しつつ、起点側は最短接続案より迂回することで縦断勾配を緩和し、大型車の速度40km/h以上を区間全体で確保する案。	案1に対して、中間部の集落を回避しつつ、縦断勾配を可能な限り緩やかにする案。
延長	<ul style="list-style-type: none"> <li>延長: L=約3,900m (土工: 約1,600m, 橋梁: 約200m, トンネル: 約2,100m, 構造物比率: 59.0%)</li> <li>土工バランス: 切土45千m<sup>3</sup>、盛土178千m<sup>3</sup>、TNズリ147千m<sup>3</sup>、残土75千m<sup>3</sup></li> </ul>	<ul style="list-style-type: none"> <li>延長L=約4,700m (土工: 約1,700m, 橋梁: 約700m, トンネル: 約2,300m, 構造物比率: 63.8%)</li> <li>土工バランス: 切土93千m<sup>3</sup>、盛土135千m<sup>3</sup>、TNズリ163千m<sup>3</sup>、残土140千m<sup>3</sup></li> </ul>
走行性	<ul style="list-style-type: none"> <li>○ 最小半径: 300m</li> <li>○ 縦断勾配: 土工部4.0% (第1TN起点側一部4.5%)</li> <li>○ トンネル部: 第1TN4.5%、第2TN4.4%</li> </ul>	<ul style="list-style-type: none"> <li>○ 最小半径: 300m</li> <li>○ 縦断勾配: 最大勾配: 土工部3.8%</li> <li>○ トンネル部: 第1TN・第2TN3.8%、第3TN3.0%</li> </ul>
施工性	<ul style="list-style-type: none"> <li>○ 成沢川渡河橋は、施工時に起点側の切土部からアプローチが可能であり施工性に優れる。</li> </ul>	<ul style="list-style-type: none"> <li>△ 好間川渡河部は、施工時に工事用道路や仮橋によるアクセスが可能であるが、工期が長くなる事により施工性が劣る。</li> </ul>

土地利用	<ul style="list-style-type: none"> <li>△ 支障物件: 6件、鉄塔2基</li> </ul>	<ul style="list-style-type: none"> <li>○ 支障物件: 6件、鉄塔0基</li> </ul>
経済性 (事業費)	<ul style="list-style-type: none"> <li>○ 約200億円</li> <li>○ 【内訳】工事費: 164億円、用地費: 8億円、その他: 28億円</li> </ul>	<ul style="list-style-type: none"> <li>△ 約300億円</li> <li>△ 【内訳】工事費: 255億円、用地費: 4億円、その他: 41億円</li> </ul>
評価	○	△
<ul style="list-style-type: none"> <li>・案1は案2に比べて土地利用で若干劣るものの、施工性・経済性が優位である。</li> </ul>

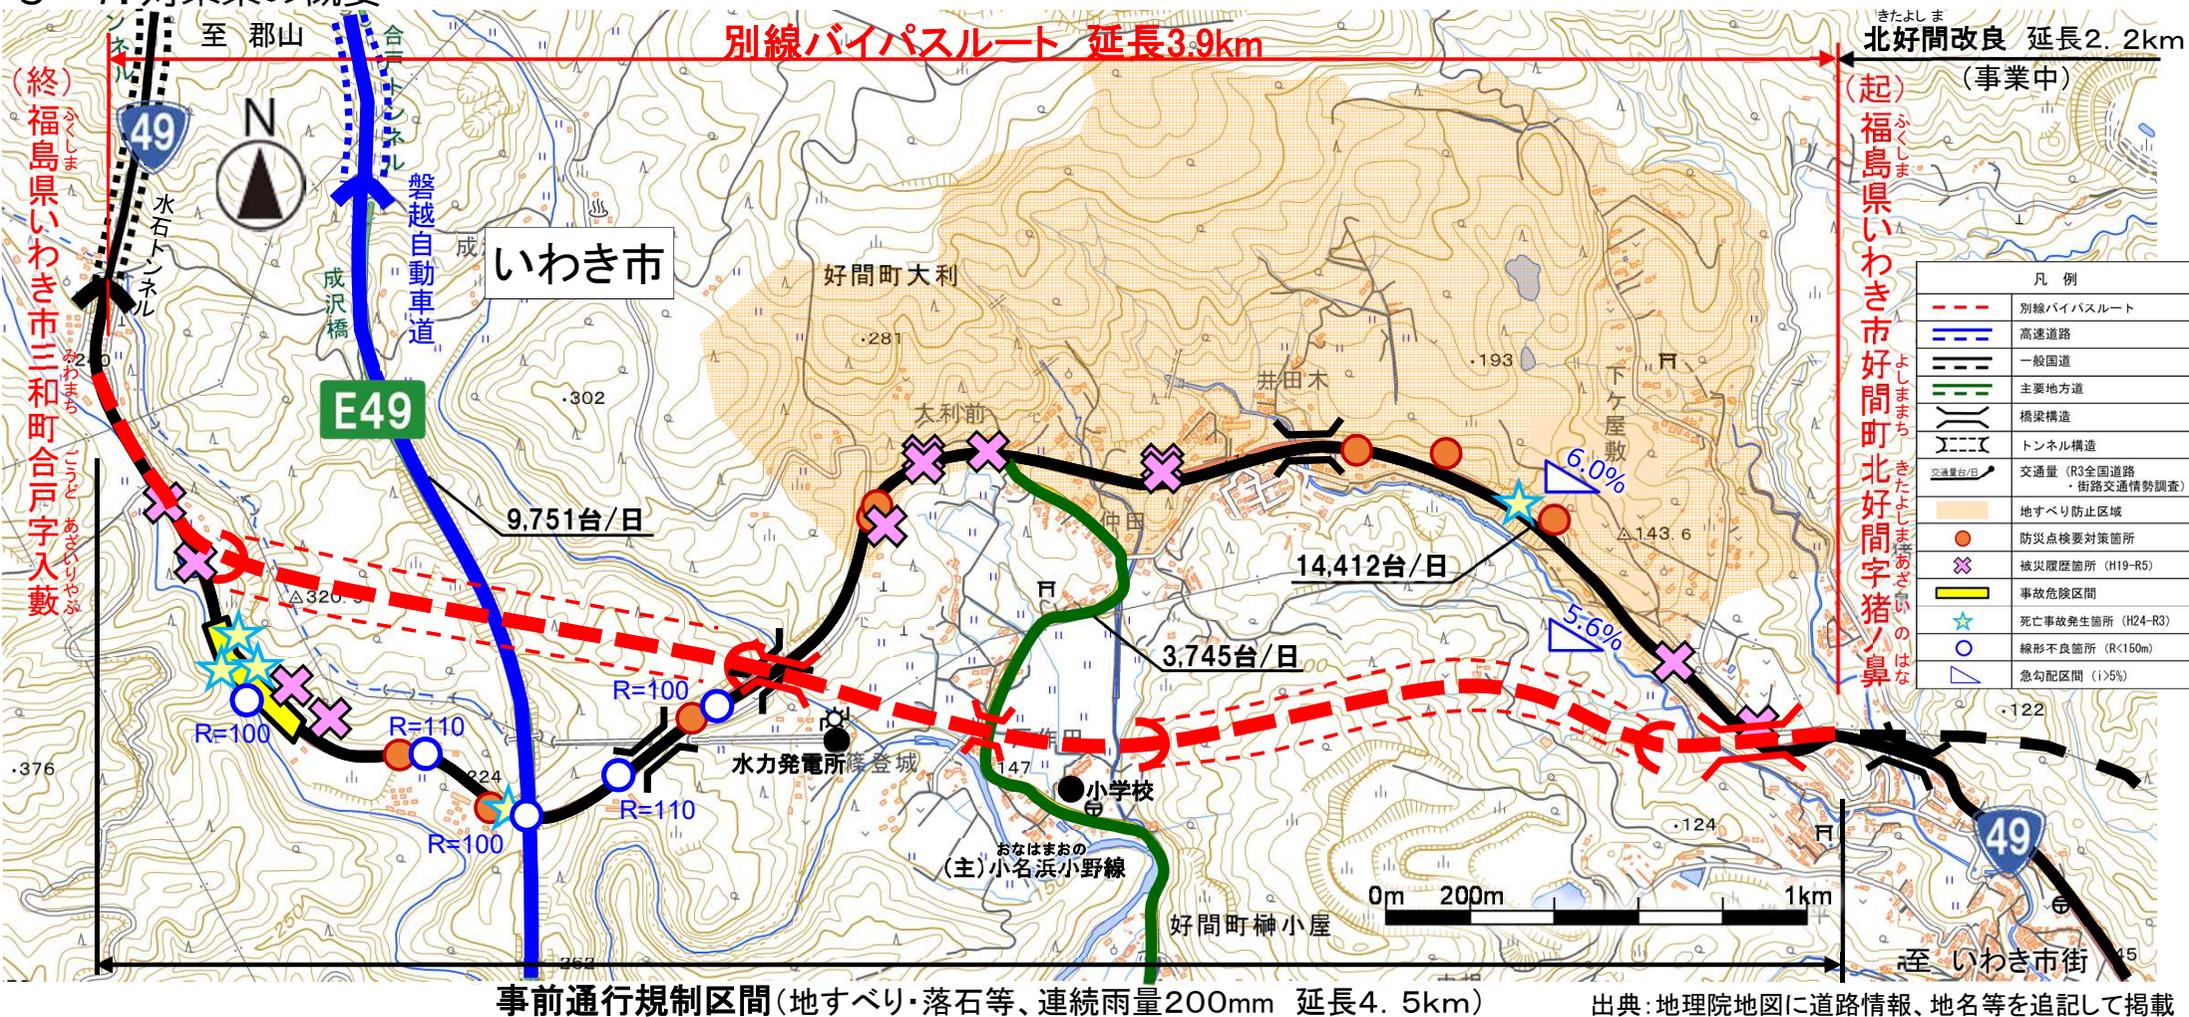
## 5-7. 対策案の概要

事前通行規制区間(地すべり・落石等、連続雨量200mm 延長4.5km)

<区 間> 福島県いわき市好間町北好間字猪ノ鼻  
~いわき市三和町合戸字入藪
