一般国道398号石巻バイパス（沢田工区）における
直轄調査結果等の送付について

一般国道398号 石巻バイパス(沢田工区)における直轄調査結果(概要)

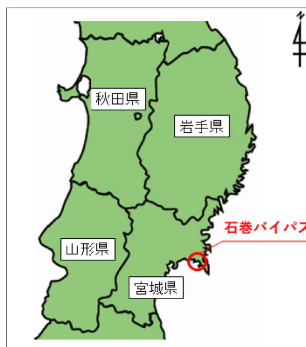
土工部

トンネル部

全体延長	: 5.8km
土工延長	: 3.6km(62%)
橋梁延長	: 0.1km(2%)
トンネル延長	: 2.1km(36%)

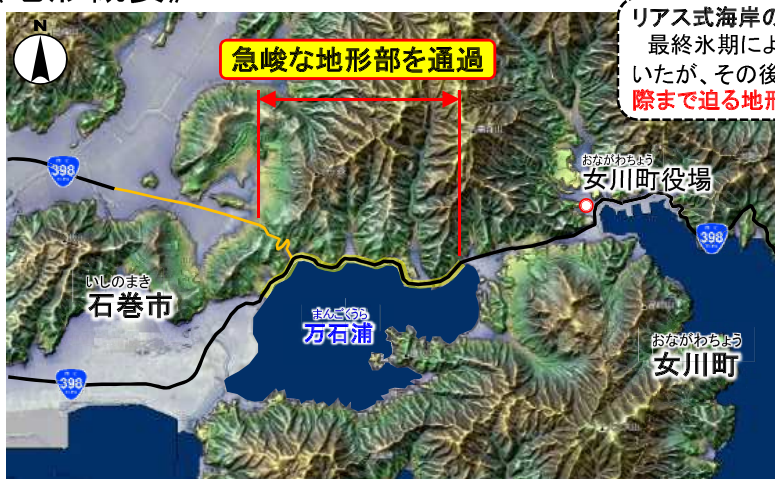
図1 対象地域周辺の地形

リアス式海岸の状況
最終水期により海面低下に伴い深いV字谷が形成されていたが、その後の温暖化により海面上昇し、**急峻な山地が海際まで迫る地形**となっている。

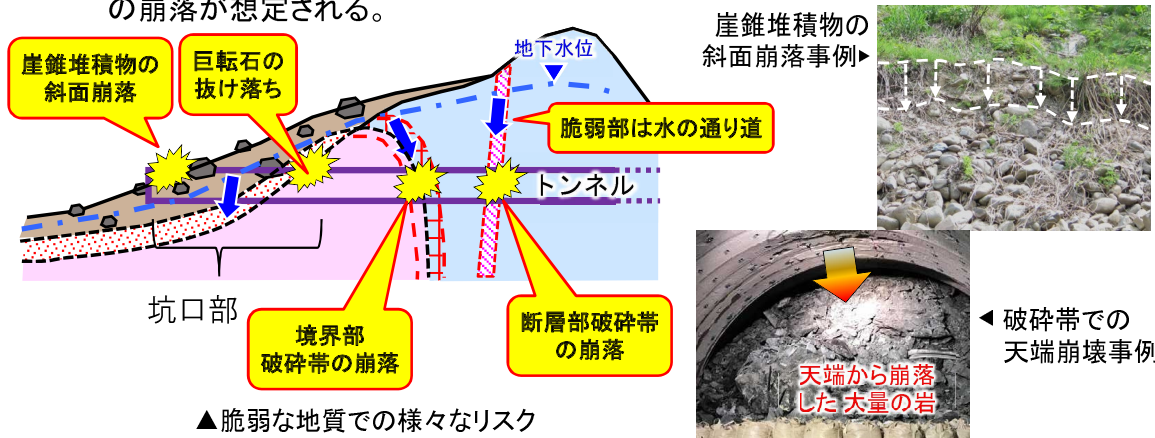
●湧水を伴う脆弱部をトンネルで通過

- 坑口部における崖錐堆積物の緩みによる斜面崩落などや巨転石の抜け落ち、地層境界や断層部の破碎帯において地質が急変し、湧水による緩みなどにより、天端の崩落が想定される。

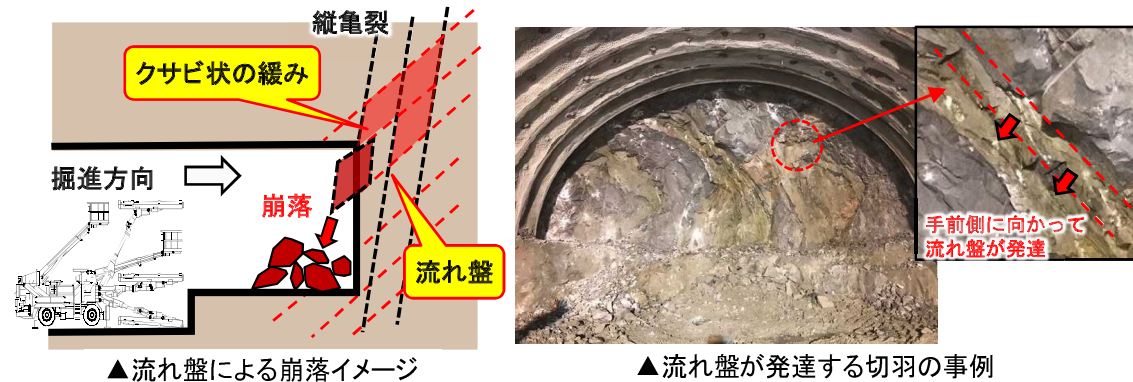
- 新鮮部においても切羽や天端に流れ盤が出現することで、切羽等のクサビ状崩壊が想定される。
