北上川水系河川整備計画

[国管理区間]

(原 案)

国土交通省 東北地方整備局

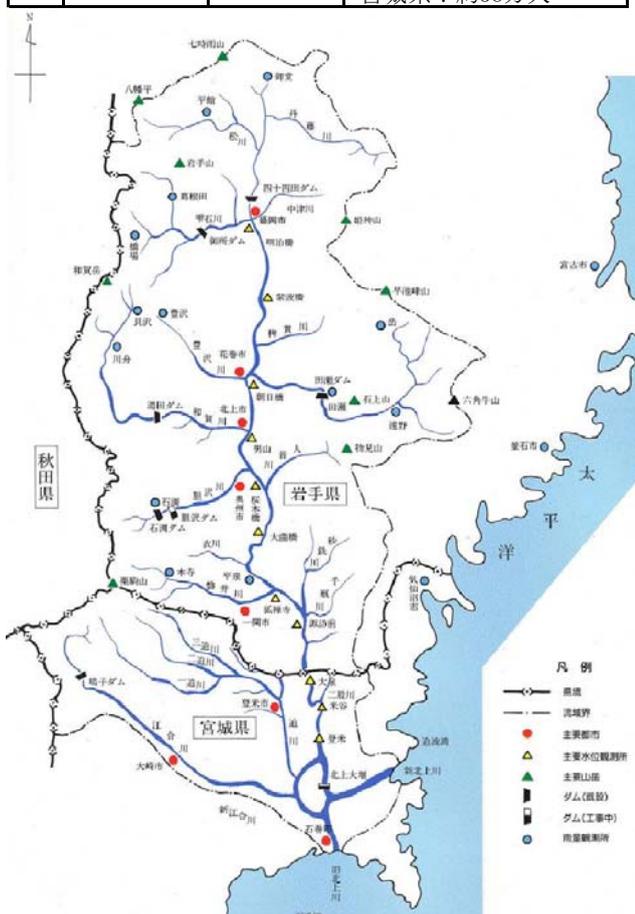
図 2.1.1 北上川流域図

北上川は、その源を岩手県岩手郡岩手町御堂^{いわてまちみどう}に発し、北上高地、奥羽山脈から発する猿ヶ石川、雫石川、和賀川、胆沢川等幾多の大小支川を合わせて岩手県を南に縦貫し、一関市下流の狭窄部を経て宮城県に流下します。その後、登米市柳津^{とめしやないづ}で旧北上川に分流し、本川は新川開削部を経て追波湾に注ぎ、旧北上川は宮城県栗原市栗駒山から発する迫川と宮城県大崎市荒雄岳から発する江合川を合わせて平野部を南流し石巻湾に注ぐ、幹川流路延長 249 km、流域面積 10,150km² の一級河川です。

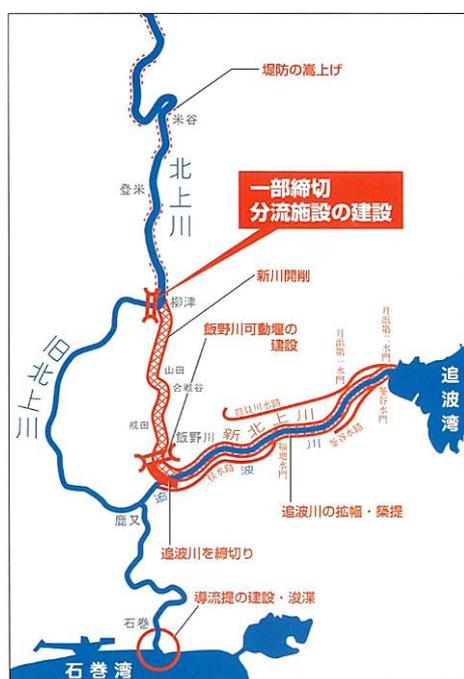
図 2.2.3 第1期改修工事の概要

北上川改修工事としては、柳津から飯野川に至る間の新北上川の開削、追波川の拡幅による放水路工事、飯野川可動堰の建設、旧北上川への分流施設（ときなみあらいぜき 鍋波洗堰、おきやあらいぜき 脇谷洗堰・らふもん 閘門）等が行われました。

この改修事業により、広大な地域の水害が解消されるとともに、迫川下流沿岸の原野が開発可能になりました。

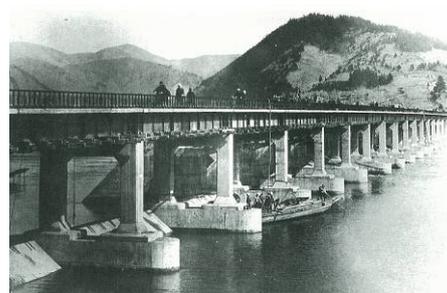
当時の飯野川可動堰(旧河北町)

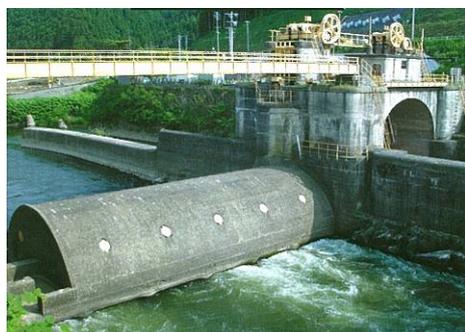
脇谷洗堰・閘門

昭和7年に完成した脇谷洗堰及び鴛波洗堰は、完成後約70年近く経過したこと、旧北上川沿川の治水安全度の向上が急がれることなどから、新しい脇谷水門及び鴛波水門の建設事業に平成8年から着手し、平成20年3月に完成しました。

なお鴛波洗堰・脇谷洗堰は、昭和初期の建造物であり、オリフィスを用いた我が国唯一の分流施設であることから歴史的・文化的に価値が高く、2004年土木学会の選奨土木遺産にも認定され、改築後も施設が保存されています。

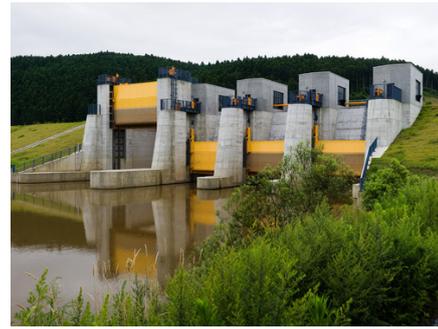
鴛波水門

この2つの水門により北上川から旧北上川への分流を調整し、旧北上川流域の洪水に対する安全度を大幅に向上させました。これにより、これまでの改修によって一定の安全度を有する北上川とともに、下流域の治水安全度をバランス良く向上させています。

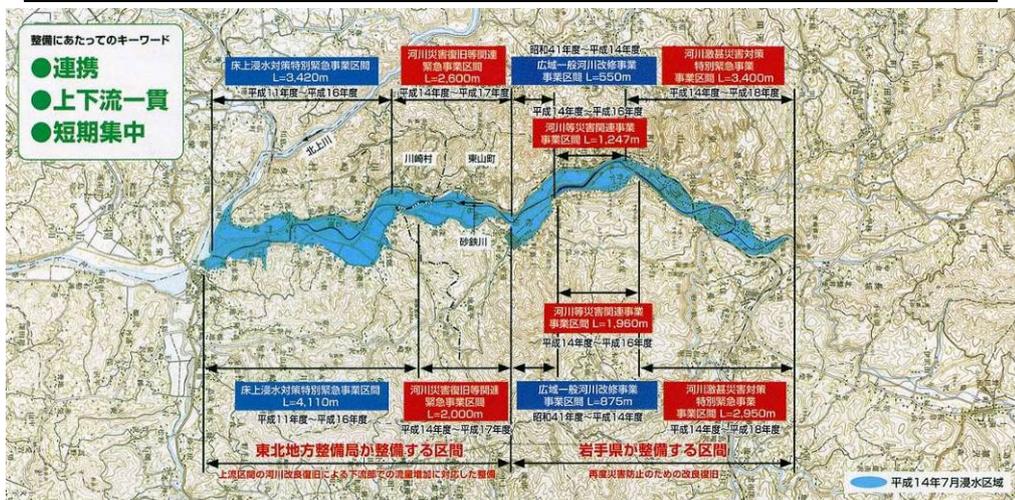
図 2.2.6 砂鉄川緊急治水対策事業 位置図

このため抜本的な治水対策として、国土交通省、岩手県、自治体（旧川崎村、旧東山町）が連携し、上下流事業一貫した緊急的な治水対策事業を実施しました。

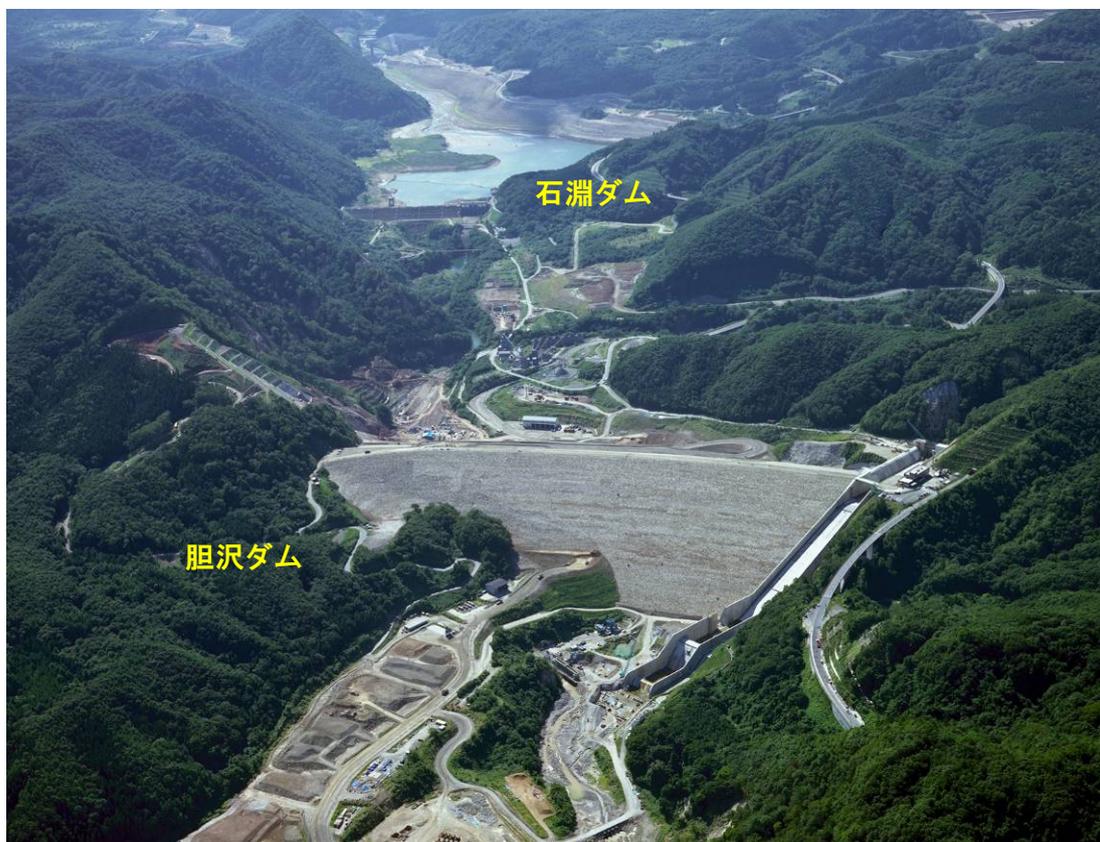
胆沢ダムは、洪水調節、河川環境の保全等のための流量の確保、かんがい用水・水道水の供給、発電を目的として計画され、完成すれば我が国最大級のロックフィルダムとなります。

建設中の胆沢ダム（平成 22 年 9 月）

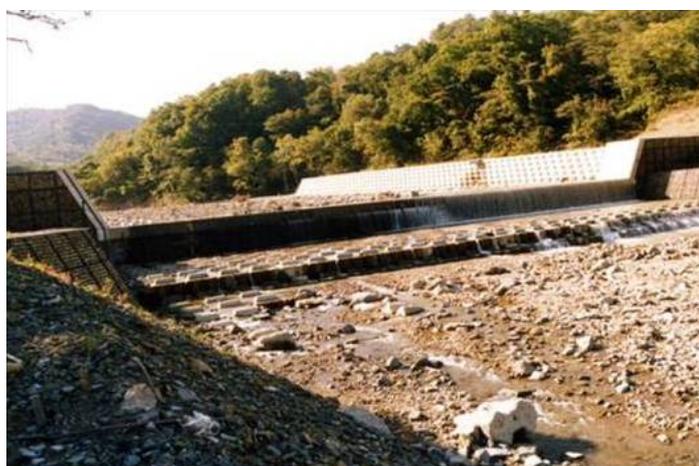
下嵐江^{おろせ}地区は、奥羽山脈の一角を構成する焼石岳の南東山稜に相当し、一体は第四紀火山砕屑物に厚く覆われ、さらに降水量は年間を通じて多く、特に多雪地帯であるため融雪期になると地すべりが懸念されていました。こうした中、石淵ダム上流約 3km 左岸部にある胆沢川第 2 号砂防堰堤の袖部が破壊され、年々拡大傾向であったことから、昭和 33 年度から地すべり調査を開始し、昭和 38 年度に直轄地すべり事業に着手しました。昭和 63 年度までに集水井、表面排水工、堰堤工などの整備を実施し、その後も地すべりの挙動監視を続けていましたが、平成 18 年に下嵐江地すべり検討委員会において地すべり対策の効果が確認されたことから、平成 19 年 3 月に岩手県に引き継がれました。

下嵐江第 1 号砂防堰堤

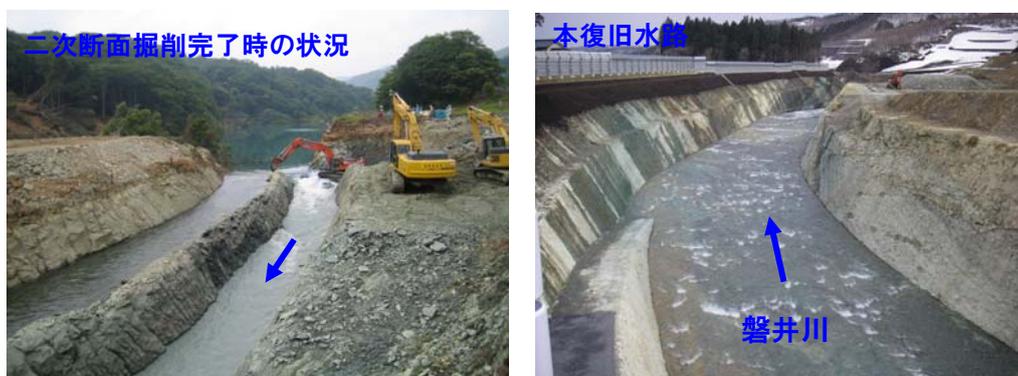
仮排水路と本復旧水路の状況 (市野々原地区)

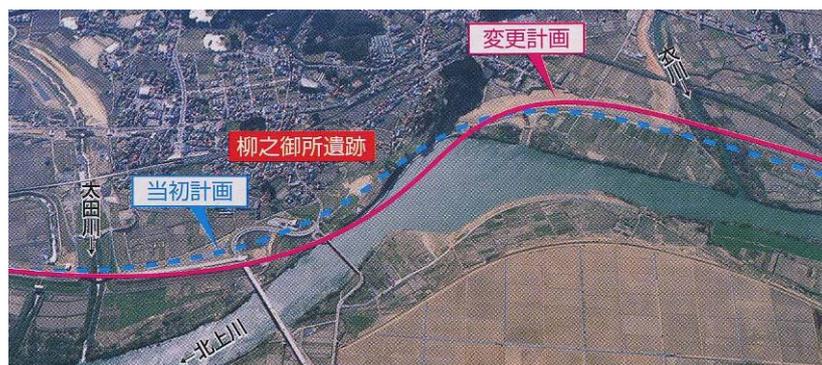
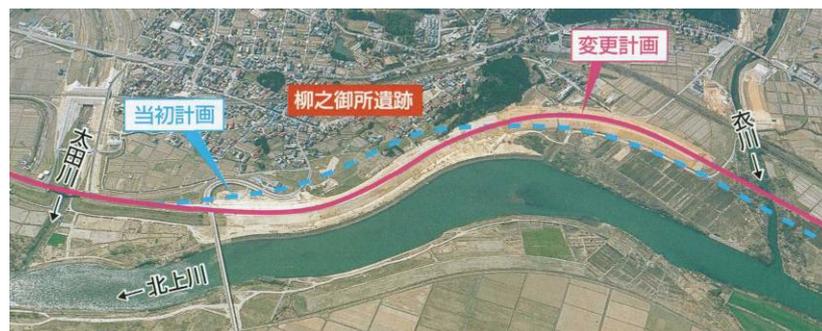
柳之御所遺跡区間堤防断面図

●堤防整備前

●堤防整備後

この発掘調査結果から、我が国の歴史を解明する上で重要であると判断されたことから、遺跡区域を避け、堤防及びバイパスのルートを変更することにより、柳之御所遺跡の保存を行っています。

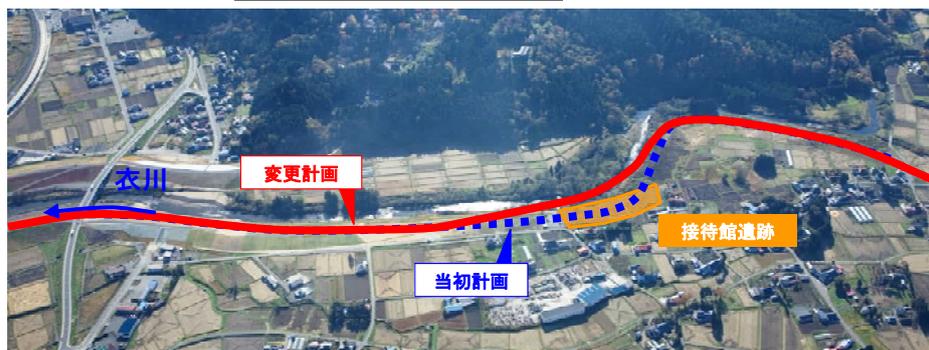
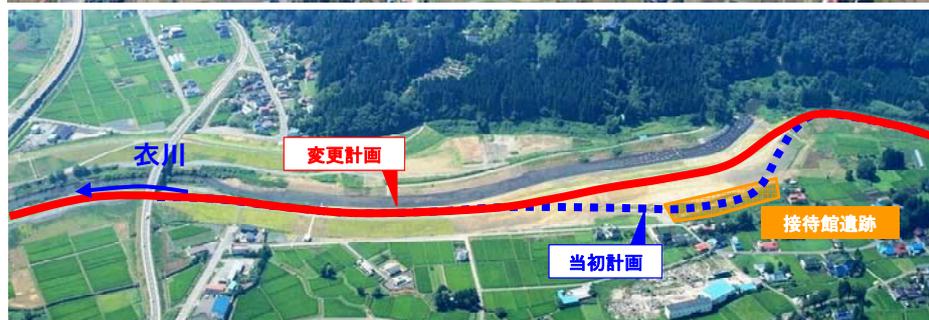
接待館遺跡区間堤防断面図

●堤防整備前

●堤防整備後

この平泉藤原時代の重要遺跡を保存するため、堤防ルートを変更し、平成 22 年 2 月に接待館遺跡（従来の細田遺跡、六日市場遺跡と七日市場遺跡の一部を含む）39,545.28 m²が「柳之御所・平泉遺跡群」に追加指定されています。

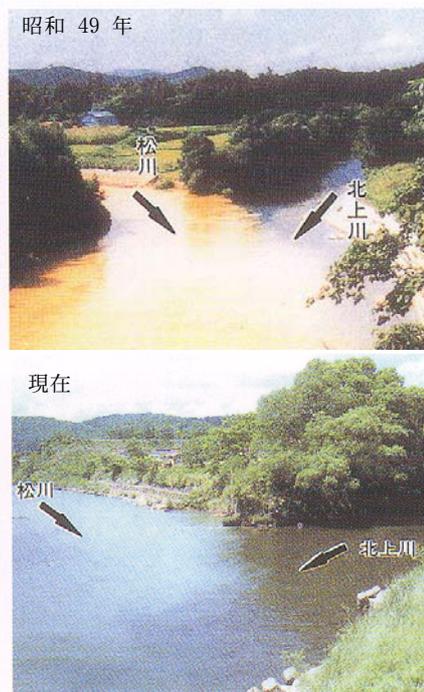
昭和 49 年当時と現在の
北上川・松川の合流状況

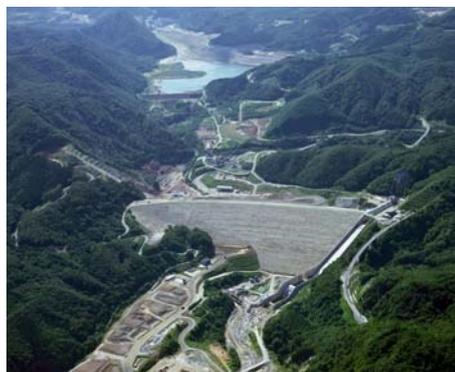
建設中の胆沢ダム
(平成 22 年 9 月撮影)

また、終戦直後の不安定な社会情勢のもと建設された石淵ダムは、県内有数の穀倉地帯である胆沢扇状地の水源として大きな効果をもたらしましたが、しばしば水不足にも見舞われていました。こうした水不足の解消や水需要の増加に伴う水源確保及び洪水量の低減等を図るため、石淵ダムより下流約 2km に胆沢ダムが計画され、昭和 63 年より工事着手しています。現在は、ダム本体の盛立てまで完了しており、ダム効果の早期発現に向けて、引き続き建設を進めていく必要があります。

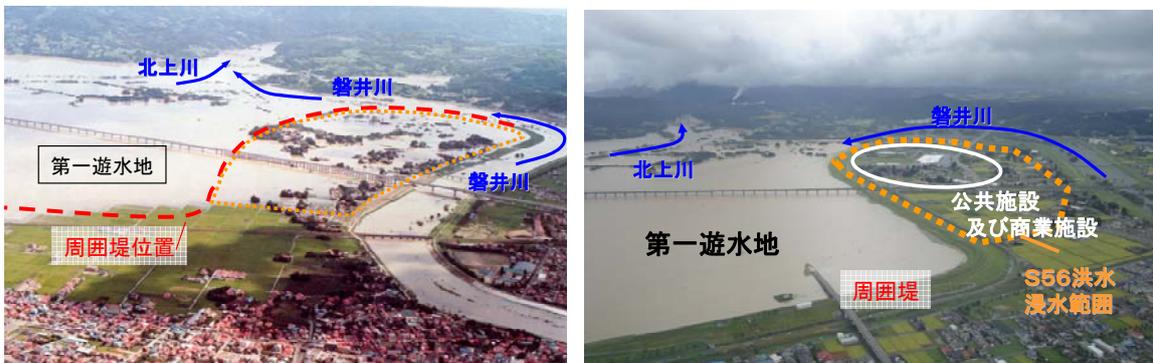
一関遊水地周囲堤の整備による浸水被害の解消
(左：昭和56年8月洪水、右：平成19年9月洪水)

図 3.1.17 一関遊水地の計画概要

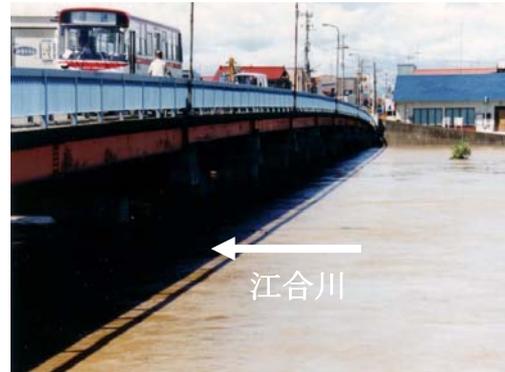
涌谷大橋（平成6年9月洪水）

新江合川は、江合川下流の流量低減のため、鳴瀬川への洪水流量を分派しています。昭和32年に通水していますが、江合川下流地区においては、平成6年、平成14年の洪水時に計画高水位に迫る水位を記録するなど、現在も治水安全度が低い状態となっています。

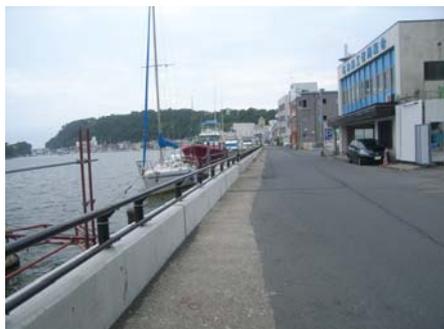
浸水防止施設（平成22年3月時点）【現況】

旧北上川の河口部では、平成10年以降に計5回の高潮による浸水被害が発生しており、緊急的に平成14年7月の高潮高と同規模の浸水防止施設を施工していますが、さらなる被害軽減対策が望まれています。

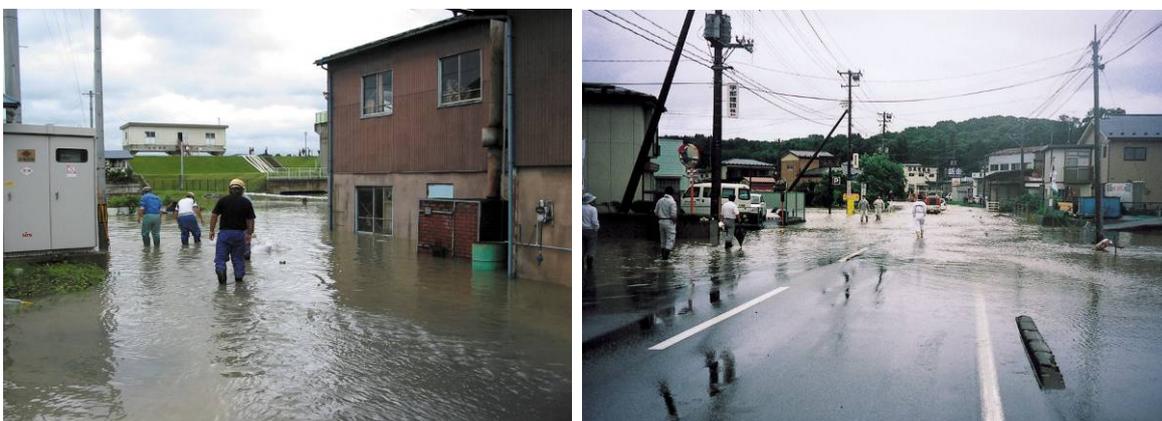
平成 14 年 7 月洪水における内水氾濫状況（左：花巻市、右：一関市）

洪水時には、本川水位の上昇に伴う流入支川への逆流を防止するため、樋門・樋管、水門等のゲートを閉鎖しますが、これにより支川からの水が本川に排水できなくなり、支川合流部付近で内水氾濫が生じます。北上川水系においても、堤防整備の進捗に伴い本川が氾濫する洪水被害（外水被害）は少なくなってきましたが、支川からの自然排水が困難となってきたため内水氾濫による被害が発生しています。

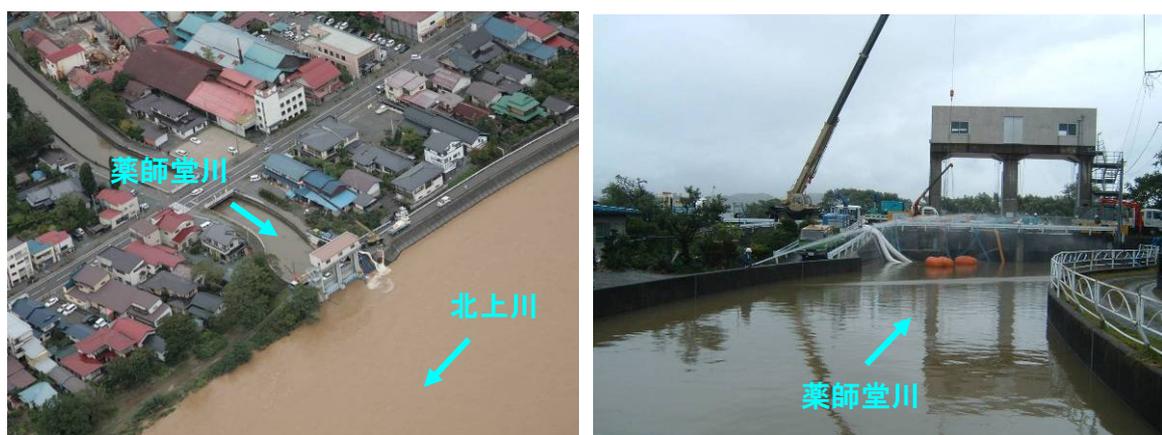
平成 19 年 9 月洪水における内水排水作業状況（薬師堂排水樋門：花巻市石鳥谷町）

北上川水系の内水対策は、これまで排水機場や救急内水排水施設の整備、排水ポンプ車の配備・運用を行うことにより、内水被害の軽減に努めてきました。

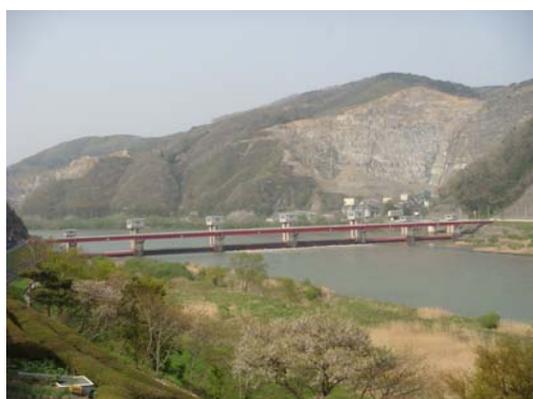
河川管理施設 堰（北上大堰）

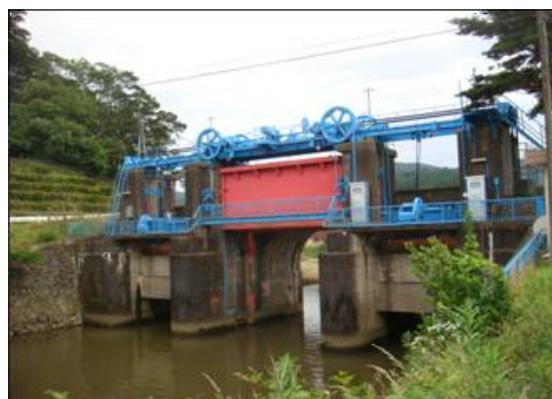
河川管理施設 水門（福地水門）

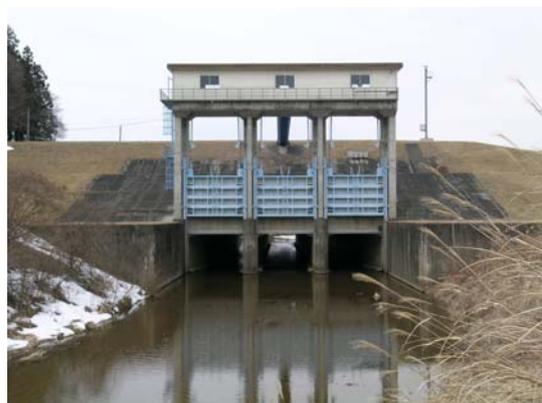
河川管理施設 樋門・樋管（中江川排水樋門）

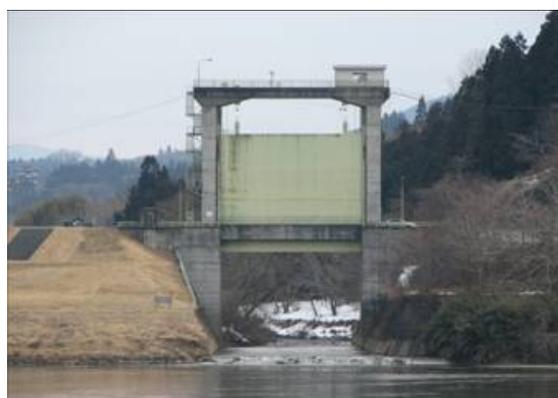
河川管理施設 水門（千厩川水門）

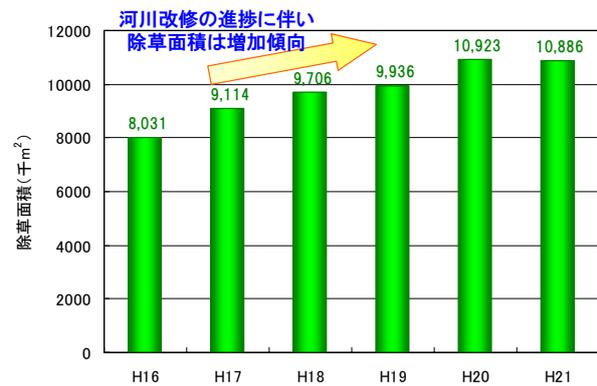
図 3.1.19 堤防除草面積の推移

堤防表面の植生（芝等）は、流水や雨水による侵食作用から堤防を保護する重要な機能を持ちますが、イタドリ等の有害な植生が繁茂することにより、堤防法面の有機化や裸地化が進み、堤防機能が低下している事例が確認されています。このため、これら有害な植生の駆除と適切な植生への転換を図ることが必要です。

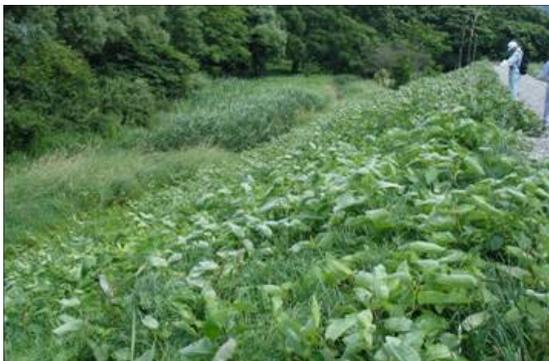
堤防を劣化させる有害植生（イタドリ）の繁茂状況

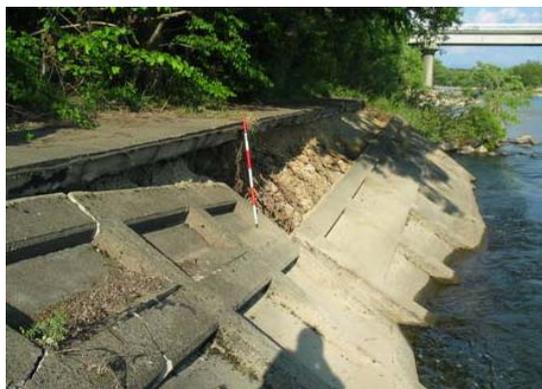
洗掘による護岸崩落状況

また、護岸、根固工等についても、その機能が発揮されなかった場合、低水路の河岸が侵食され、堤防の安全性低下につながるおそれがあります。そのため、施設が所要の機能を発揮できるように適切に管理していく必要があります。

河岸や堤防に設置されている護岸の損傷を放置した場合、洪水時に護岸が流出による河岸の侵食拡大や堤防決壊の発生等に発展し、堤防の安全性が損なわれる恐れがあります。

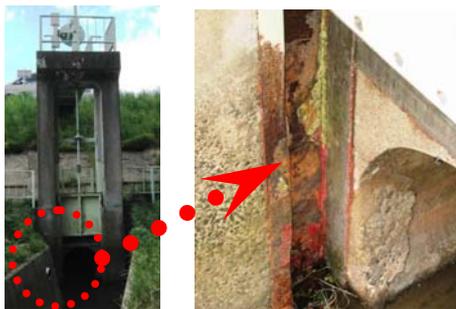
樋管ゲート戸当たり部の劣化状況

樋門樋管等については、地盤沈下、洪水や地震などによる施設本体の変状、また周辺部の空洞化等により排水機能の低下や漏水が発生し、堤防の安全性の低下を招くなど、治水上悪影響を及ぼすことのないよう適切に点検・維持管理を行う必要があります。

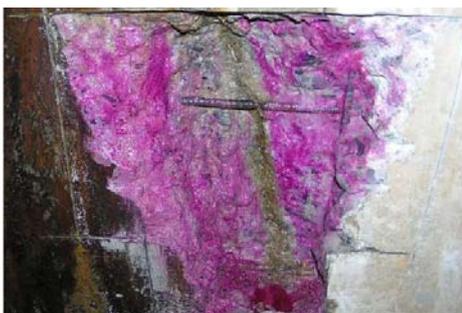
樋管内部の鉄筋腐食状況

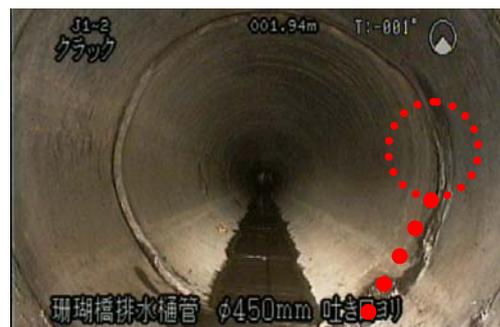
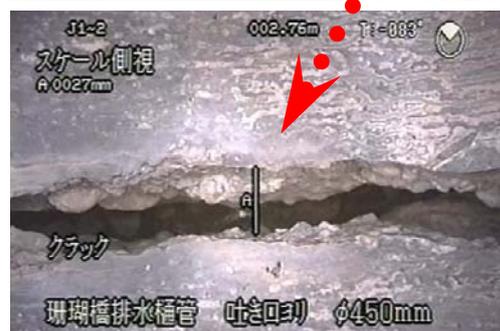
樋管等の老朽化によるクラック発生状況

樋門・樋管及び周辺の堤防の地盤沈下、洪水や地震などによる施設本体の変状、周辺部の空洞化等による排水機能の低下、漏水の発生などによる洪水被害の発生を未然に防止するため、平常時の点検や非破壊検査等の調査により、施設の状態を適切に把握・評価し、施設の機能に支障がある場合は機動的に補修を実施するとともに、老朽化が進んでいる施設については必要に応じて改築を実施します。

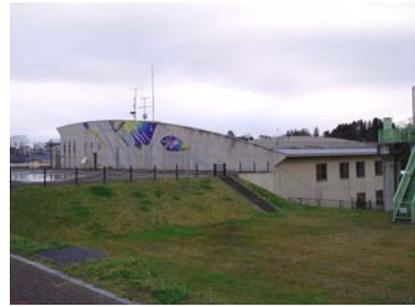
後川救急内水排水施設（花巻市）

排水機場や救急内水排水施設は、国民の生命・財産・生活を守るため、洪水時において適切に操作を行うことにより、遅滞なく内水を排除することが求められます。このため、これら施設の操作に障害が生じないように、定期点検・臨時点検等を確実に実施する必要があります。

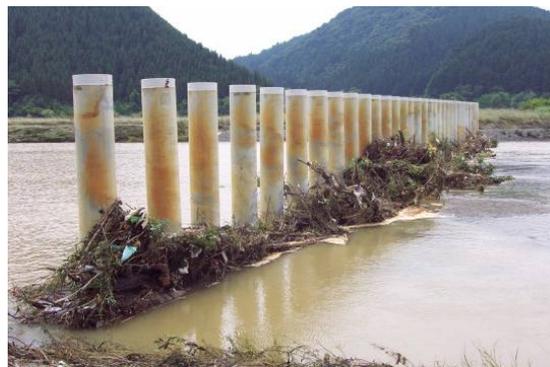
平成14年7月洪水における塵芥
（流木捕捉施設：北上川（宮城県側）21k付近）

河川敷、河川管理施設周辺に漂着する流木や塵芥の放置により、洪水の流下または施設機能の障害の原因とならないように、適切に維持管理する必要があります。

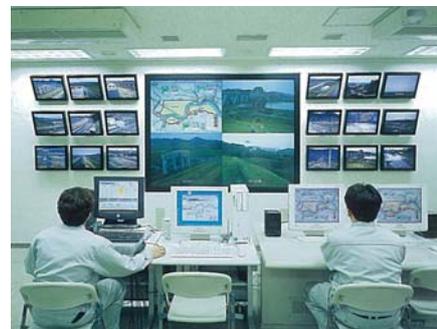
一関遊水地集中管理センター

河川管理施設の操作については、操作員の高齢化、局所的な集中豪雨、津波に対する対応など操作頻度の増加や確実な操作が必要となります。このため、監視・操作環境向上のための操作上屋の設置や管理の効率化のためのフラップ化に加え、河川情報システムや光ファイバーケーブルを活用した遠隔化等、河川管理の高度化による迅速、確実な対応が今後重要となります。

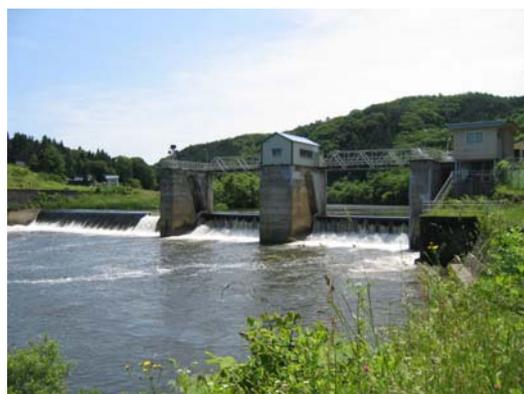
猿ヶ石川：猿ヶ石発電所取水堰堤

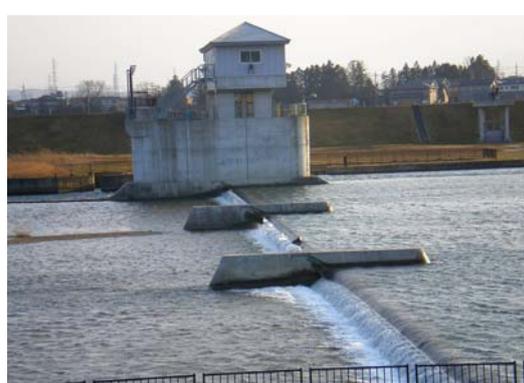
江合川：清水川頭首工

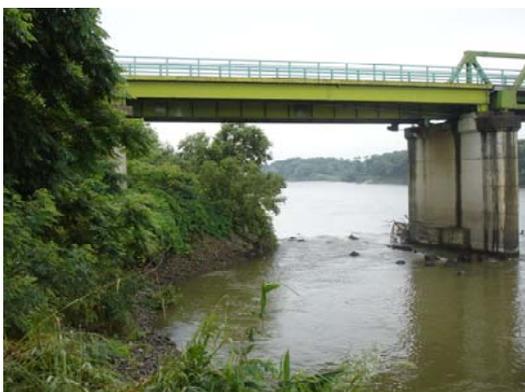
陸部と水部の二極化が進行した河岸状況

また、砂州や中州への土砂堆積や樹林化の進行により、低水路が固定化されることで、陸部と水部の二極化が進行している箇所があります。このような箇所では、低水路が狭くなり局所的な河床低下が発生しやすくなることにより、堤防河岸の深掘れや破堤につながるおそれもあり、護岸等の河川管理施設への影響が懸念されます。したがって、樹林化等により低水路が固定化しないよう適切に植生等の管理を行うとともに、必要に応じて河川管理施設の機能を維持するための対策を実施する必要があります。

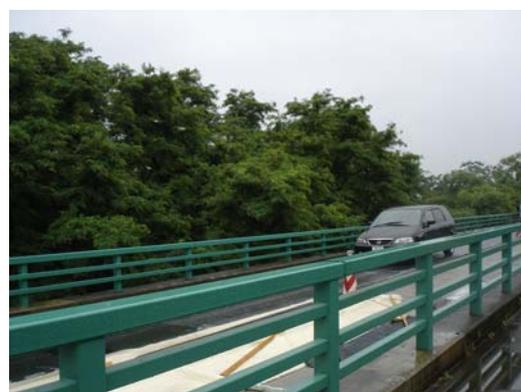
橋梁を覆うほど生長した河道内樹木状況

河道内樹木の繁茂により、河道の流下能力が低下し、洪水時の水位上昇につながります。また、河川巡視・施設点検等の支障となるほか、洪水時の倒伏・流出や台風時の倒木等により河川管理施設に被害を及ぼす場合もあります。

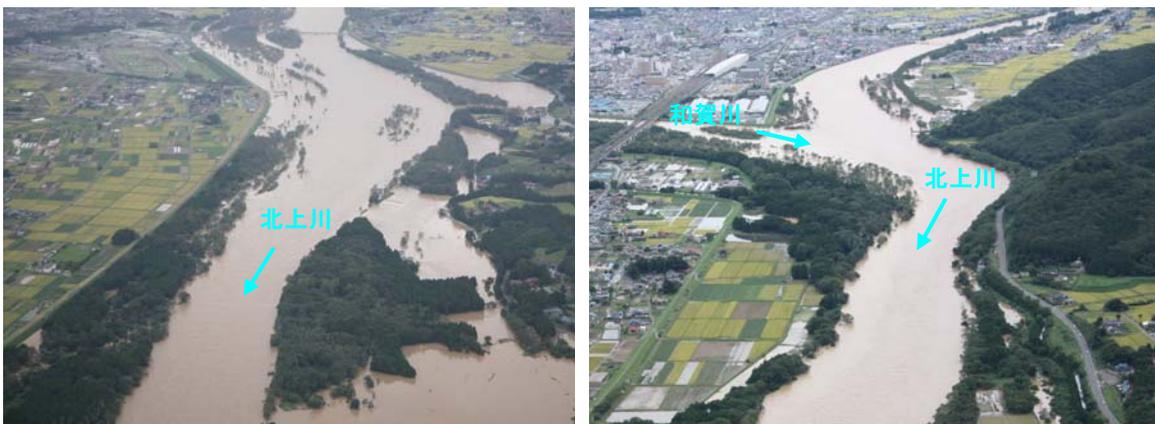
洪水時の流下阻害となる樹木群 (左：藤橋上流 右：和賀川合流部)

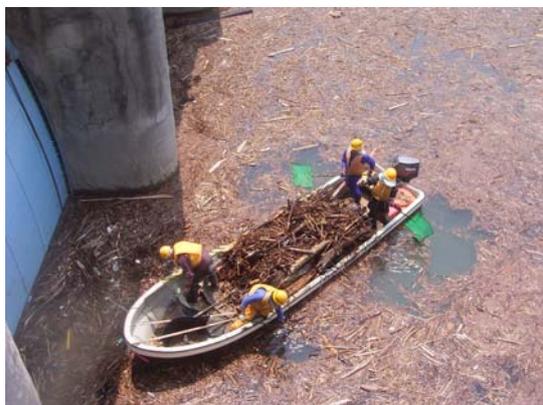
流木処理状況（石淵ダム）

また、洪水時にはダム湖に流木等が流れ込むため、これらが放流設備及び貯水池水質の支障とならないよう、流木止施設を設置しており、これらを適切に管理するとともに、適切な流木処理を行う必要があります。

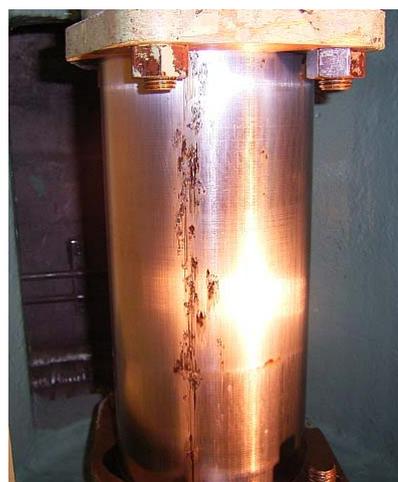
シリンダロットの発錆状況
（田瀬ダムコンジットゲート）

既存ダムを今後も有効に活用するため、長期供用による損傷や経年劣化などの老朽化の進行に対し、現行の安全性を適切に評価した上で、堤体や附属施設、貯水池、各種観測設備等について、長期的な施設管理・保全対策を行うことが重要となります。

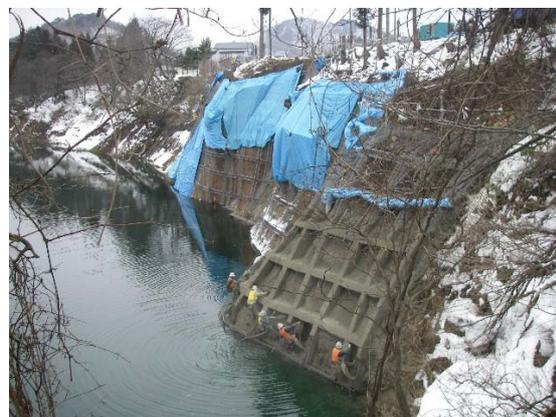
貯水池法面補修状況（湯田ダム）

貯水池周辺の法面についても、出水や波浪、貯水位変動等により不安定化する場合がありますことから、適切な維持管理・対応を図る必要があります。

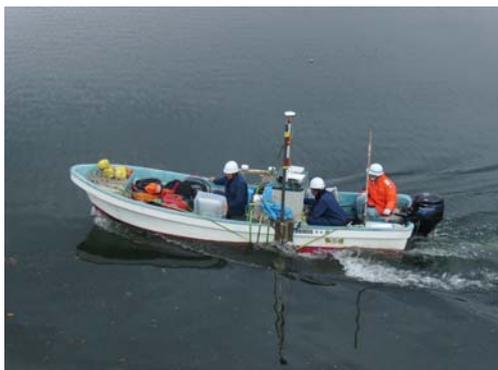
堆砂測量状況(四十四田ダム)

ダム湖には、流水とともに上流からの土砂も流れ込み、この土砂が貯水池内に堆積することにより、洪水調節や利水補給機能に影響を与えるため、定期的に堆砂状況を把握し、貯水池の適切な運用を図ることが必要です。

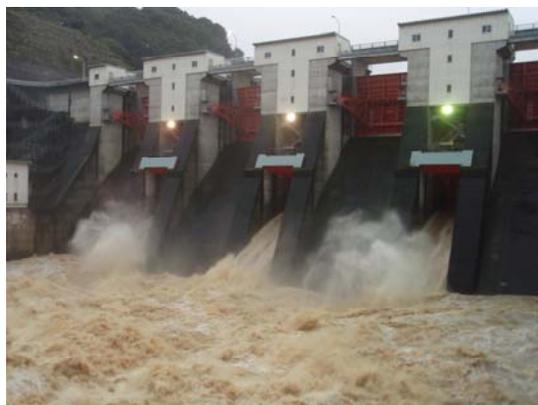
H19.9.17 洪水調節状況(御所ダム)

ダムで洪水調節を行う場合は、各種気象データ等を基に流入予測を行うとともに、放流設備等の巡視・点検を行った上で、関係機関への情報提供、放流警報施設や警報車による注意喚起など、下流河川における安全を確保するため対応を図る必要があります。

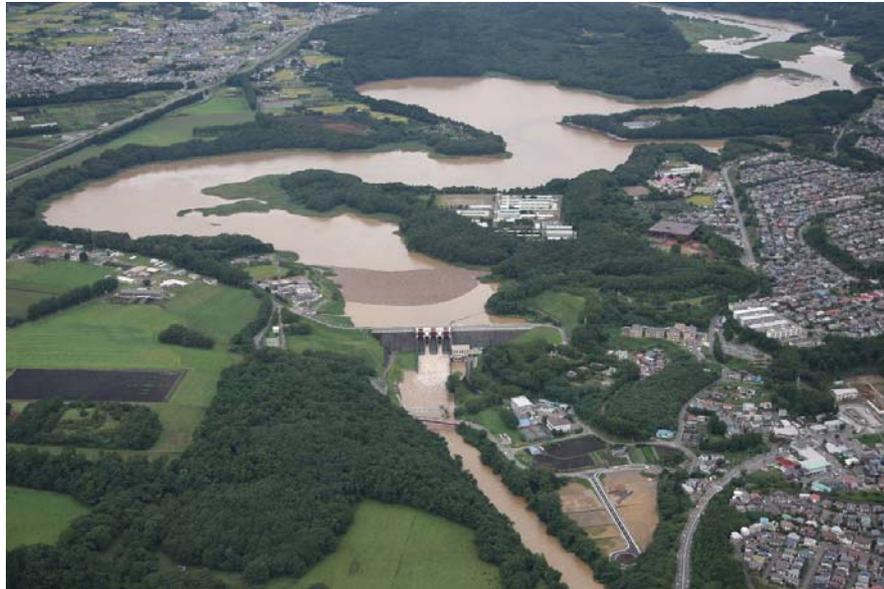
四十四田ダムによる洪水調節
(平成19年9月洪水)

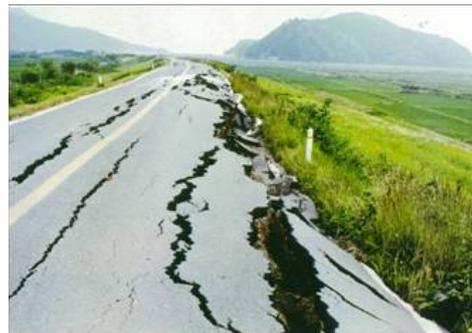
宮城県沖地震(昭和 53 年)
(堤防にクラックが発生)

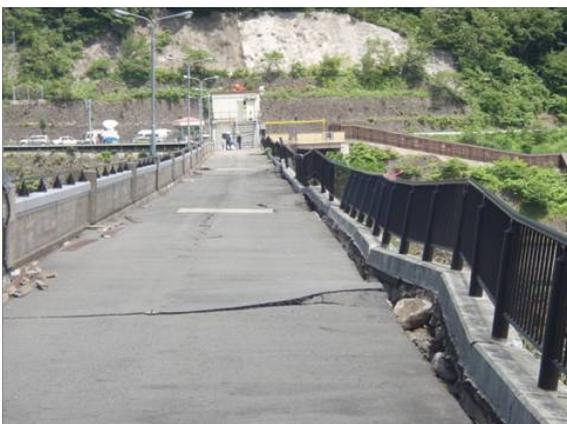
岩手・宮城内陸地震(平成 20 年)
(石淵ダムの天端にクラックが発生)

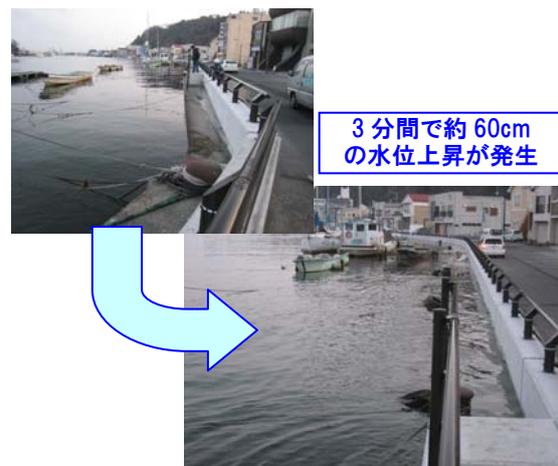
チリ地震(平成 22 年)
(旧北上川：津波による水位上昇)

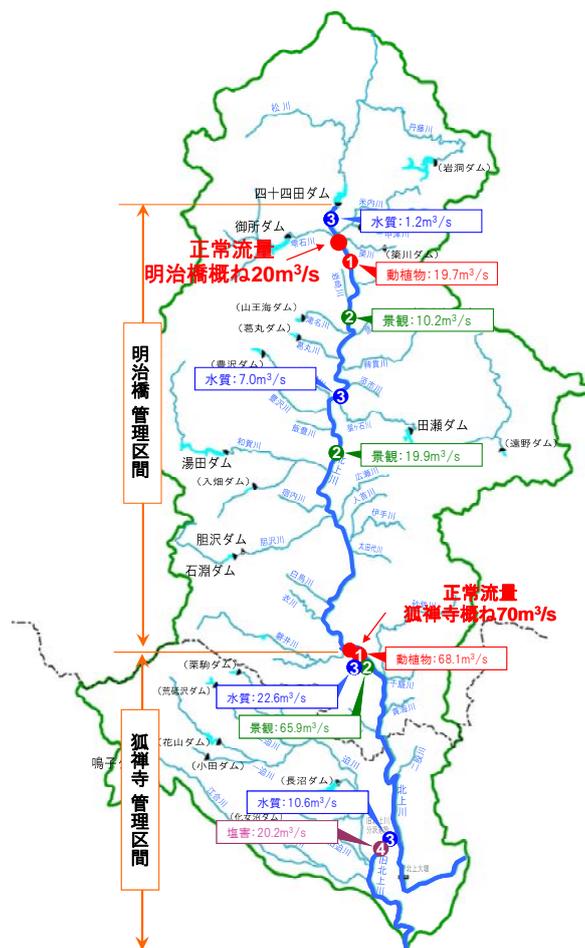
図 3.2.3 北上川における正常流量の設定地点

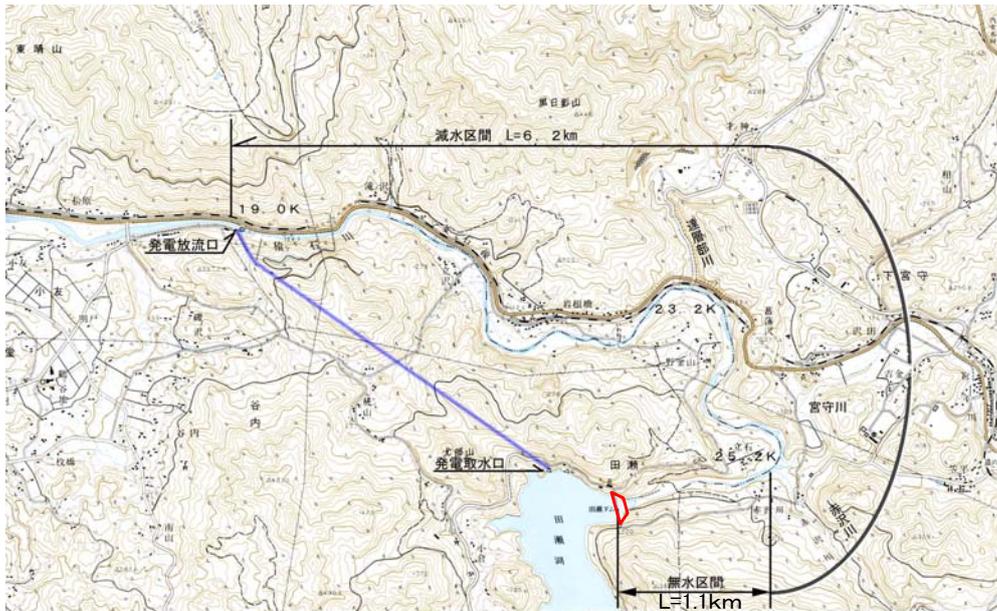
図 3.2.4 田瀬ダム下流区間の無水・減水区間の状況

田瀬ダムや石淵ダムなど戦後まもなく完成したダムの下流においては、発電取水の放流口がダム直下流ではなく数 km 離れた箇所放流口があるため、ダム下流に無水・減水区間が生じており、魚類等の生態系や河川景観等に影響を及ぼしています。

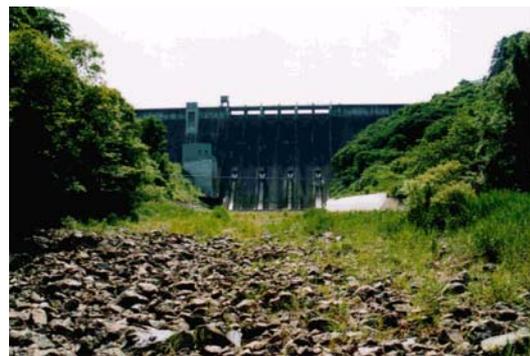
田瀬ダム無水区間の状況（田瀬ダム）

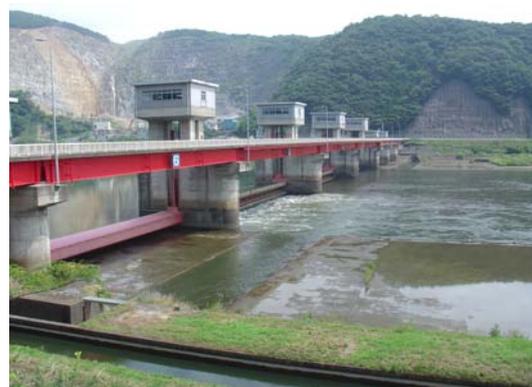
貧酸素化軽減放流の状況

これを受け、北上大堰では試験的に、流況が悪化した時に河川環境の維持を図ることを目的とした貧酸素化軽減放流を実施するとともに、学識者や漁業関係者や地元関係者と北上川河口部の汽水域及び周辺海域の環境と河川流量の関係について情報の共有化を図っています。

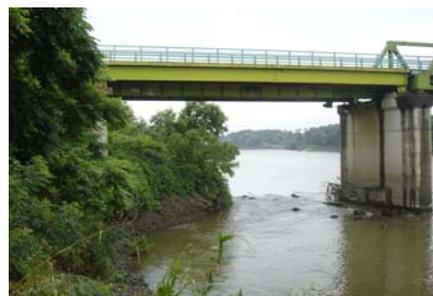
河岸の二極化が進行した状況

一方、河道内の砂州や中州への土砂堆積や樹林化により、低水路が固定化され、陸域と水域の二極化が進行している箇所があります。こうした箇所では、陸域と水域をつなぐ水際のなだらかな連続性を持つ礫河原が減少してきており、動植物の生息・生育環境の多様性が失われる可能性があります。

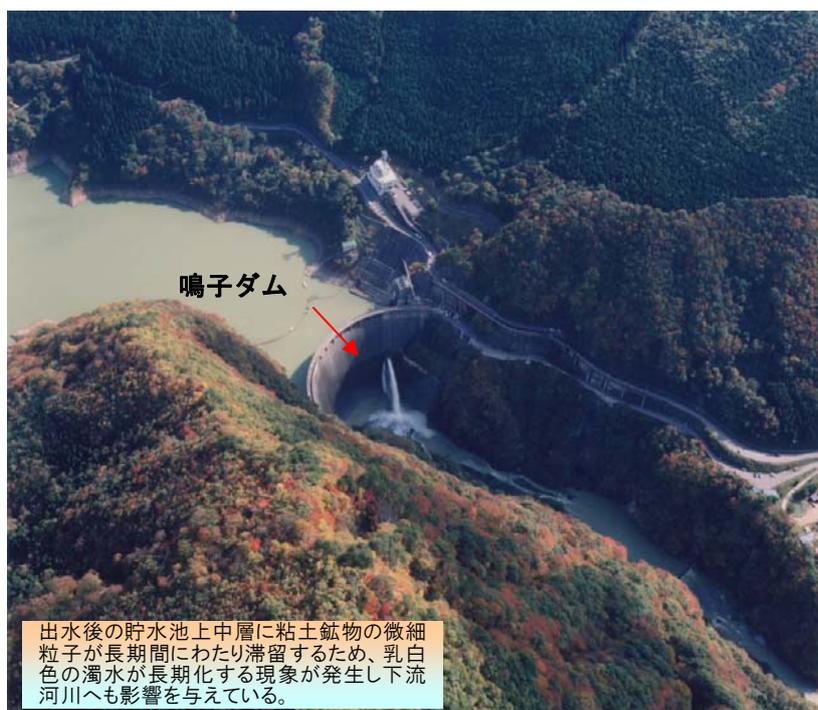
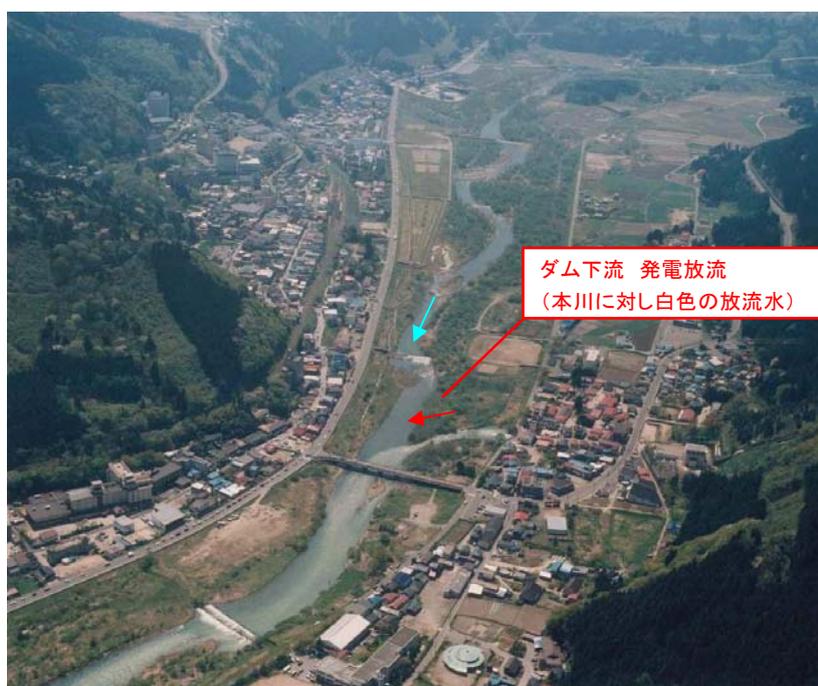
鳴子ダムから流れる濁水の状況

鳴子ダムでは、出水後や夏季の水位低下時に貯水池上中層に粘土鉱物の微細粒子が長期間にわたり滞留するため、乳白色の濁水が長期化する現象が発生し、浄水障害等の利水面、魚類や景観等の環境面に対する影響から、改善が求められています。

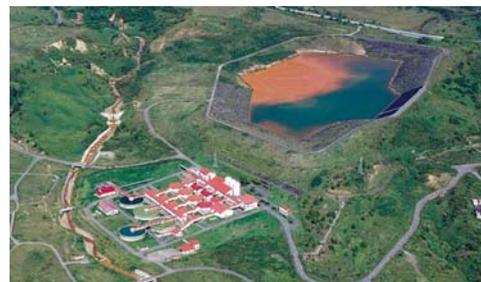
新中和処理施設

建設省（現：国土交通省）においては、河川水が地下に浸透して坑内へ流入することを防止するため、昭和47年から昭和56年まで延長2,046mの赤川保全水路工事を実施しており、この保全水路の施工に伴い、坑内水量の顕著な減少が確認され、保全水路の効果が大きいことが証明されています。また、平成2年から平成15年にかけては、有害物質を含んだ土砂の流出防止と新中和処理施設の保全を目的とした砂防堰堤の整備も実施されています。

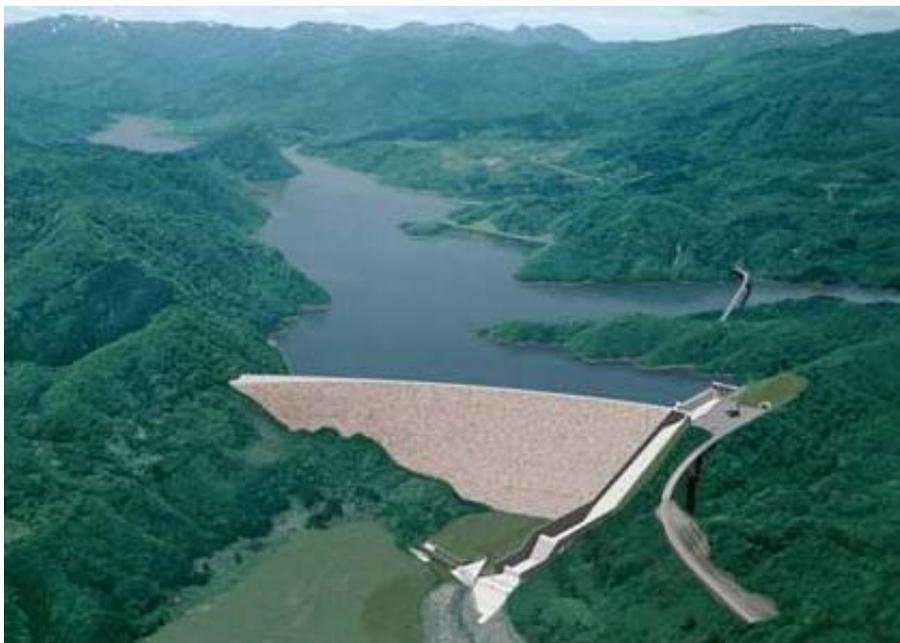
図 5.1.8 胆沢ダム完成予想図

胆沢ダムの建設により、治水面では、ダム地点の計画流量 $2,250\text{m}^3/\text{s}$ を調節し、ダム下流流量を $145\text{m}^3/\text{s}$ に低減させ、胆沢川及び北上川沿川地域の洪水被害を軽減します。利水面では、胆江地区1市1町（奥州市・金ヶ崎町）に1日最大 $46,800\text{m}^3$ の水道用水を供給するとともに、クリーンエネルギーである水力発電により年間最大 $75,500\text{MWh}$ の電気をつくり、流域の豊かな暮らしを支えます。また、胆沢平野の農地約 $9,646\text{ha}$ に対して最大 $23,303\text{m}^3/\text{s}$ のかんがい用水を供給し、農業経営の安定化を図ります。

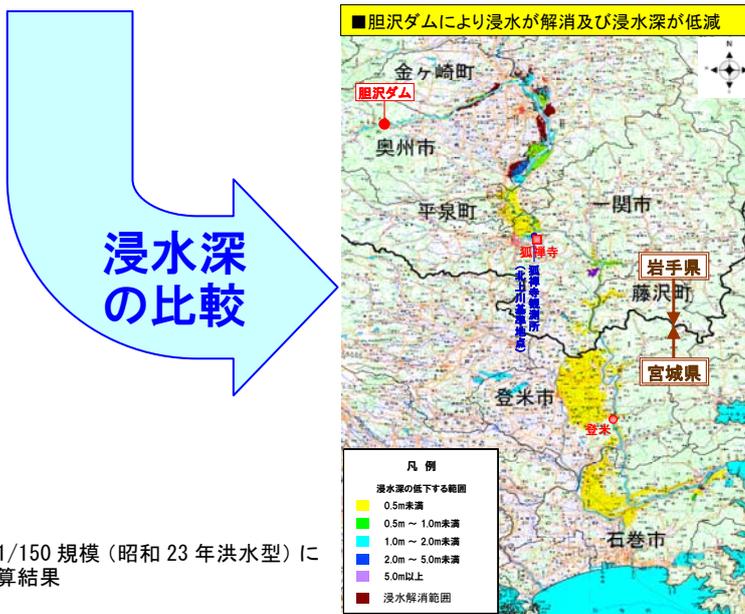
浸水深
の比較

※狐禅寺地点 1/150 規模 (昭和 23 年洪水型) による氾濫計算結果

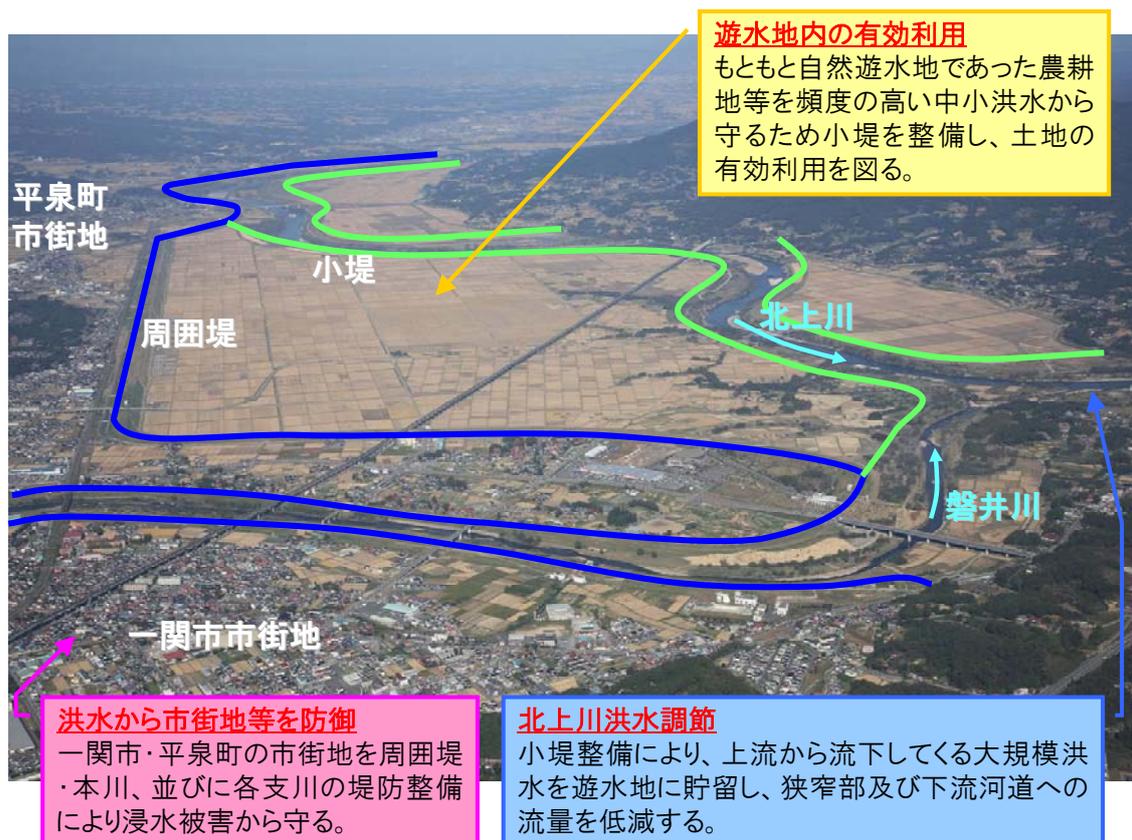
図 5.1.14 一関遊水地の機能

- ① 周囲堤・本堤により一関・平泉の市街地を防御
- ② 平常時は遊水地内を農耕地として利活用し、中小洪水時は小堤により農耕地への浸水を防御
- ③ 大洪水時は小堤及び周囲堤・本堤により上流から流下してくる洪水を貯留し、洪水調節効果を発揮

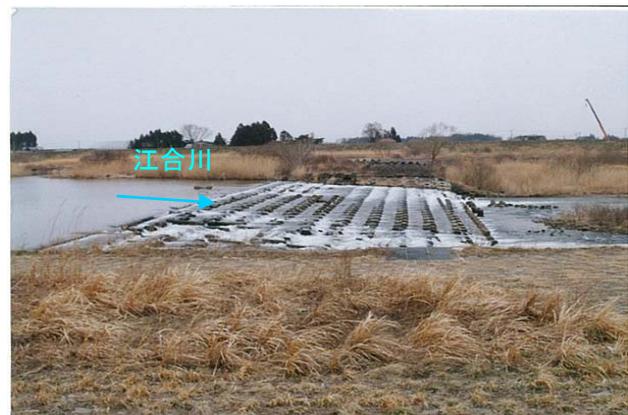
右京江床固

また、右京江床固はその後の河床低下に対する分派機能の保全を目的に昭和 48 年に設置されました。

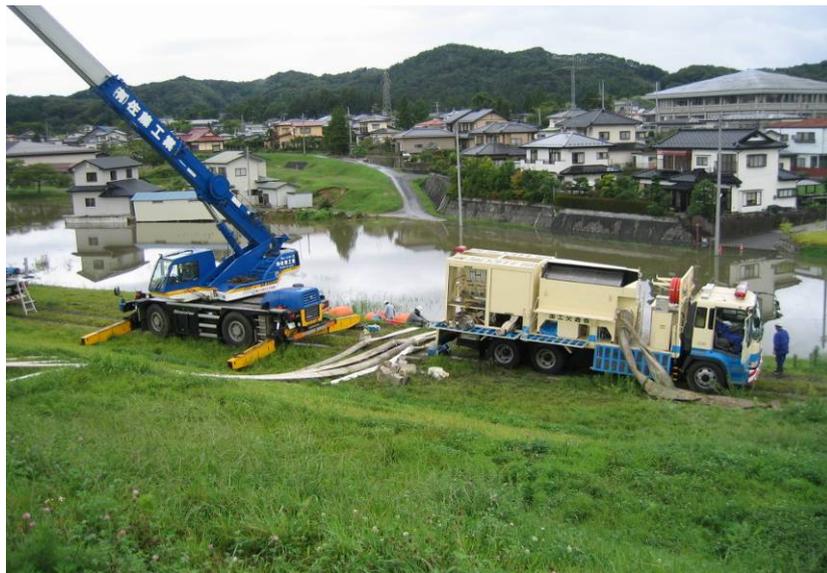
平泉町倉町地区での内水排除状況(平成19年9月洪水)

さらに、大規模な内水氾濫においては、東北地方整備局管内に配備された排水ポンプ車を機動的に活用し、迅速かつ円滑に内水被害を軽減できるよう努めます。

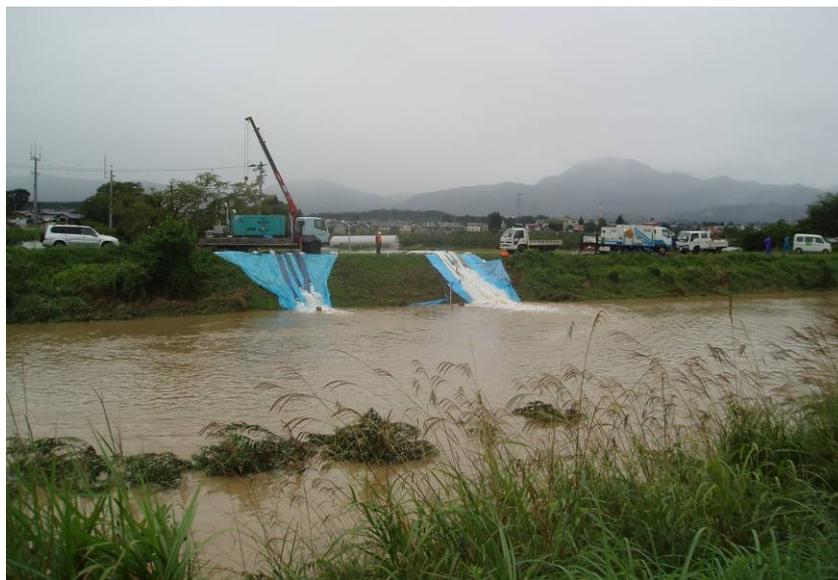
紫波町高水寺地区での内水排除状況(平成19年9月洪水)

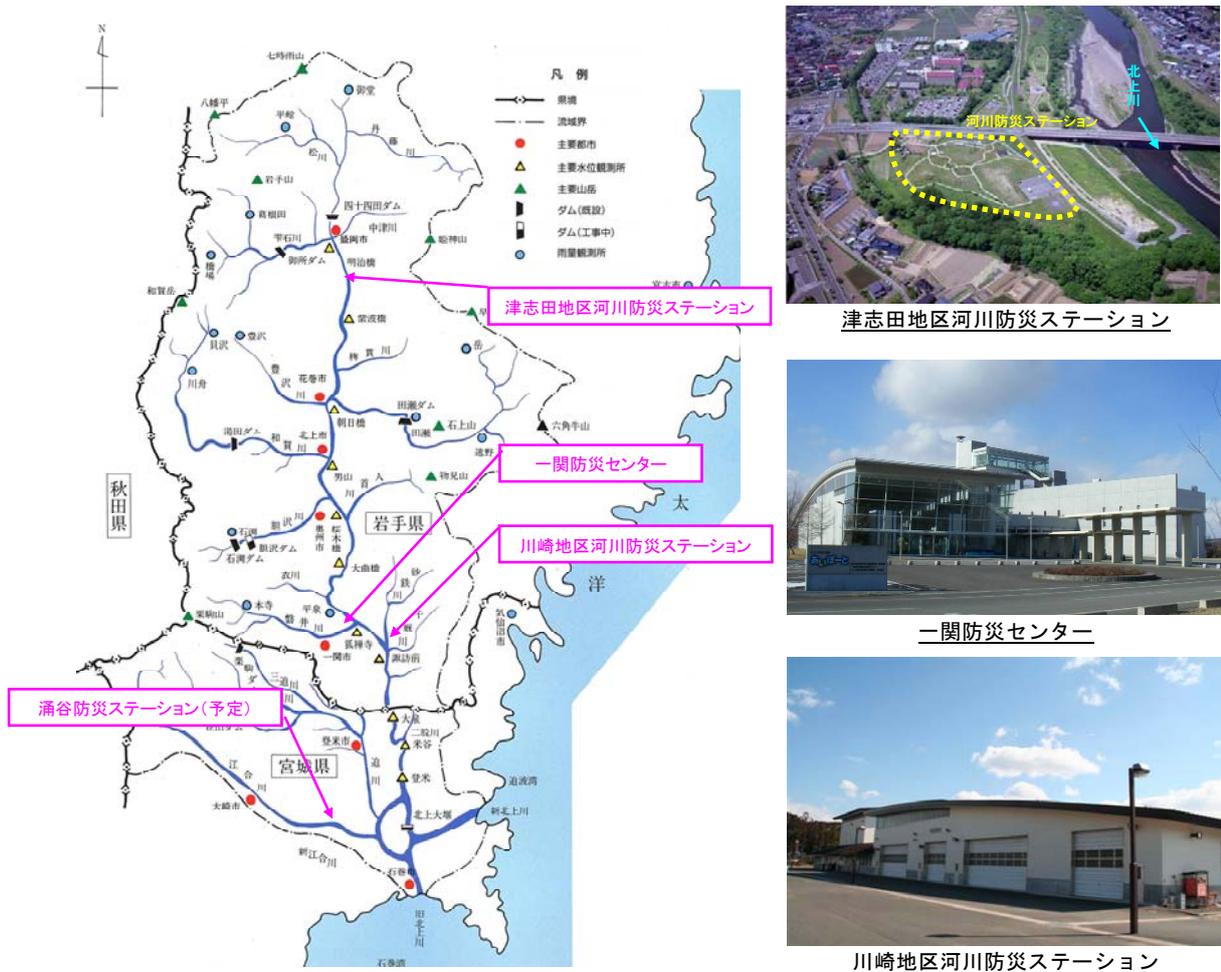
図 5.1.21 防災拠点配置図(平成 22 年 3 月時点)

災害時における水防活動や応急復旧活動を迅速に進めるため、県や市町村等の関係機関と連携し、水防作業ヤードや土砂・根固めブロック等の水防資機材の備蓄を行うとともに、河川情報の発信や水防活動、避難活動等の拠点となる河川防災ステーション等防災関連施設の整備や適正な管理・運営により、危機管理体制の強化を図ります。

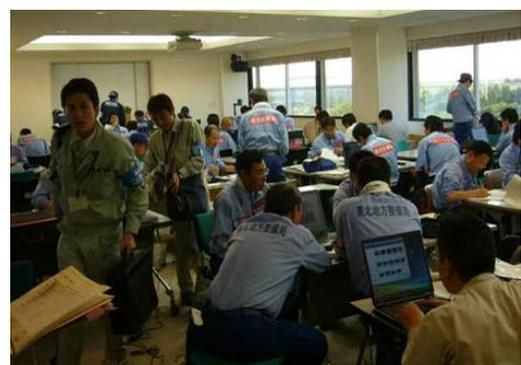
災害発生時の防災拠点
(岩手宮城内陸地震発生時の一関防災センター)
