北上川水系河川整備計画

[国管理区間]

(原 案)

国土交通省 東北地方整備局

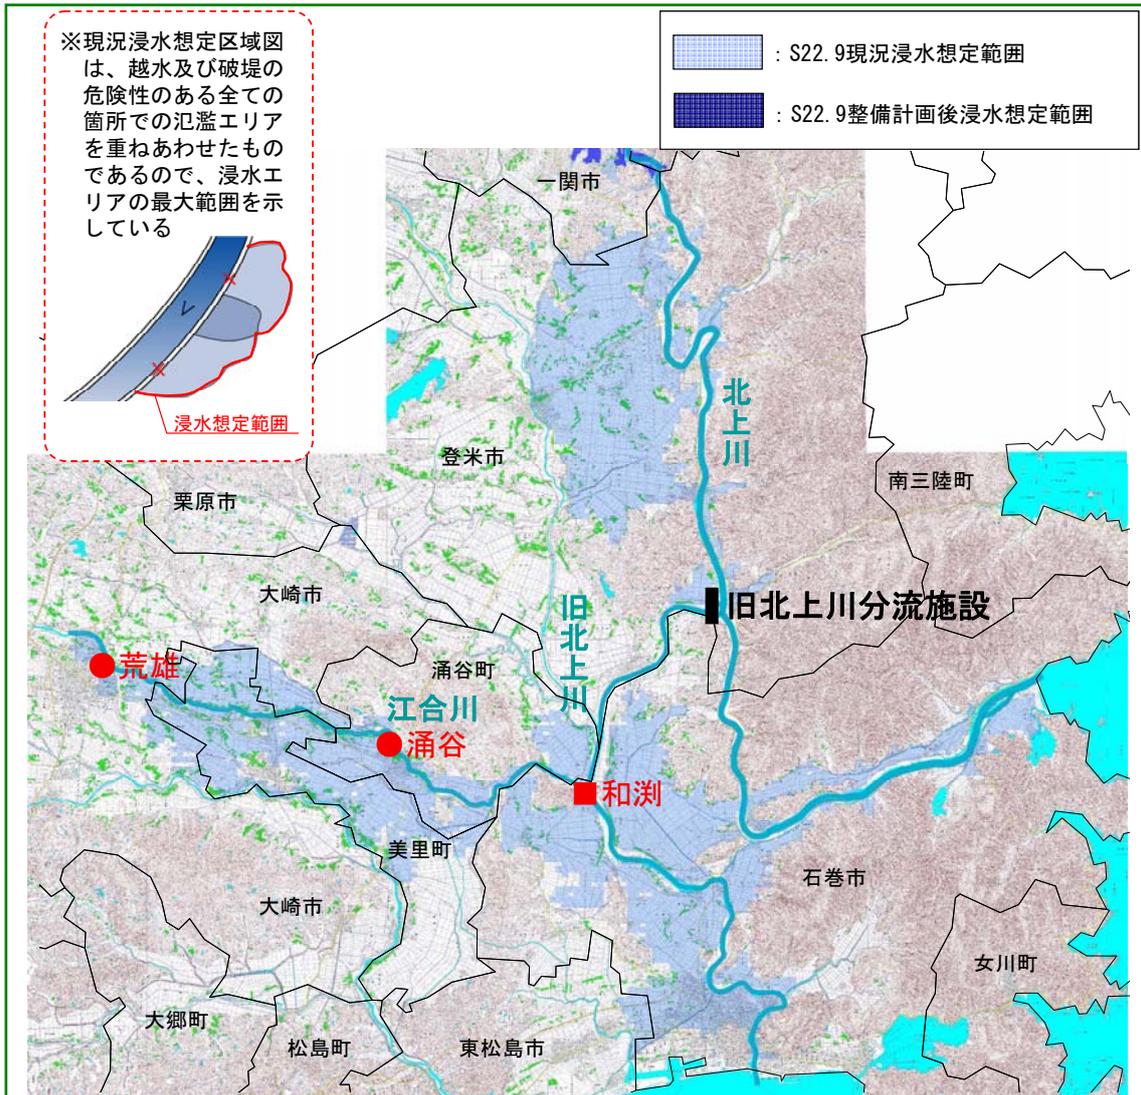
図 5.1.23(3) 昭和 22 年 9 月洪水と同規模の洪水発生時の外水氾濫による浸水想定図

北上川および旧北上川、江合川の整備状況やダムなどの洪水調節効果は現時点の状況を想定し、戦後最大規模の降雨と同規模の大雨が降った場合の浸水状況をシミュレーションにより想定しています。

シミュレーションは北上川及び旧北上川、江合川の水位が危険水位※に達した時に堤防が決壊すると仮定して行っています。なお、このシミュレーションの実施にあたっては、内水による氾濫等を考慮していませんので、この浸水想定区域に指定されていない区域においても浸水が発生する場合があります。

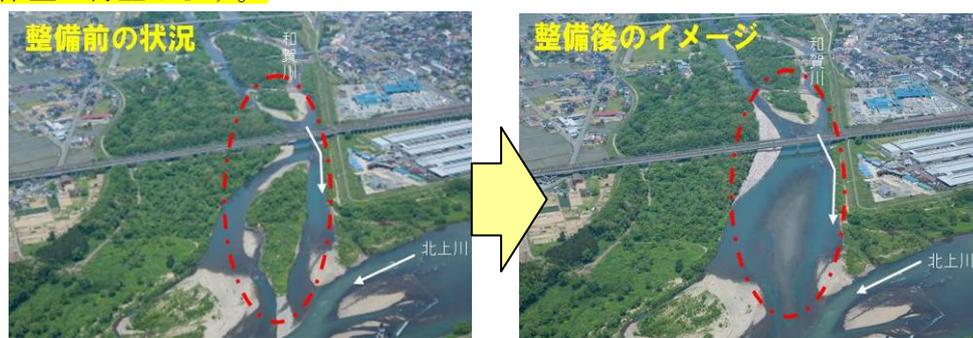
図 5.1.28 和賀川合流部における礫河原の再生イメージ

このため、川本来の河川環境を把握し、動植物の生息・生育環境に配慮しつつ、樹木伐採、河川敷や中州の掘削・切下げ等を実施し、冠水頻度を高めることにより礫河原の維持を図るなど、本来の清冽な流れや良好な生態系を保全・再生します。

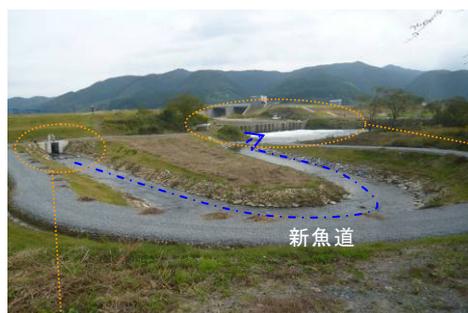
魚道の改築（新魚道）

樋門や堰下流の河床低下により、魚類の遡上が困難な環境となっている施設において、魚がすみやすい川づくりを目指し、北上川下流域で魚類の遡上に障害となっている施設の改善を実施します。

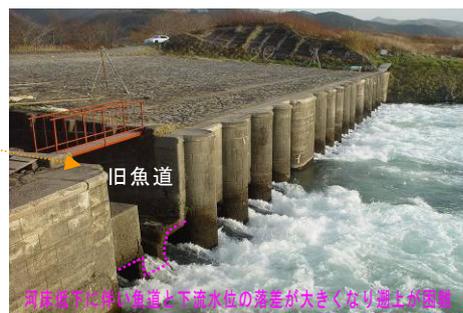
河床低下に伴い魚類の遡上が困難（旧魚道）

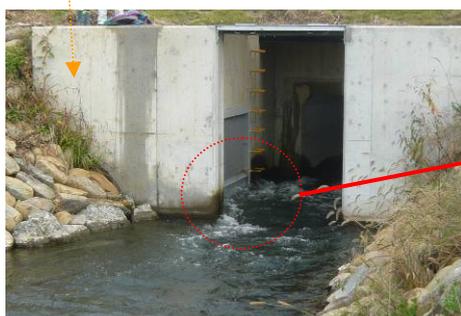
新魚道に設置した観察窓

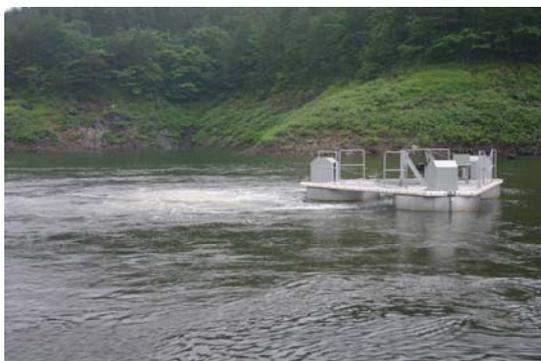
水質保全施設（曝気装置）の稼働状況

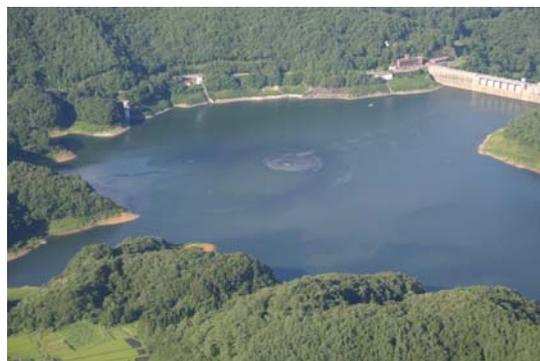
曝気装置（散気）による湖水攪拌状況

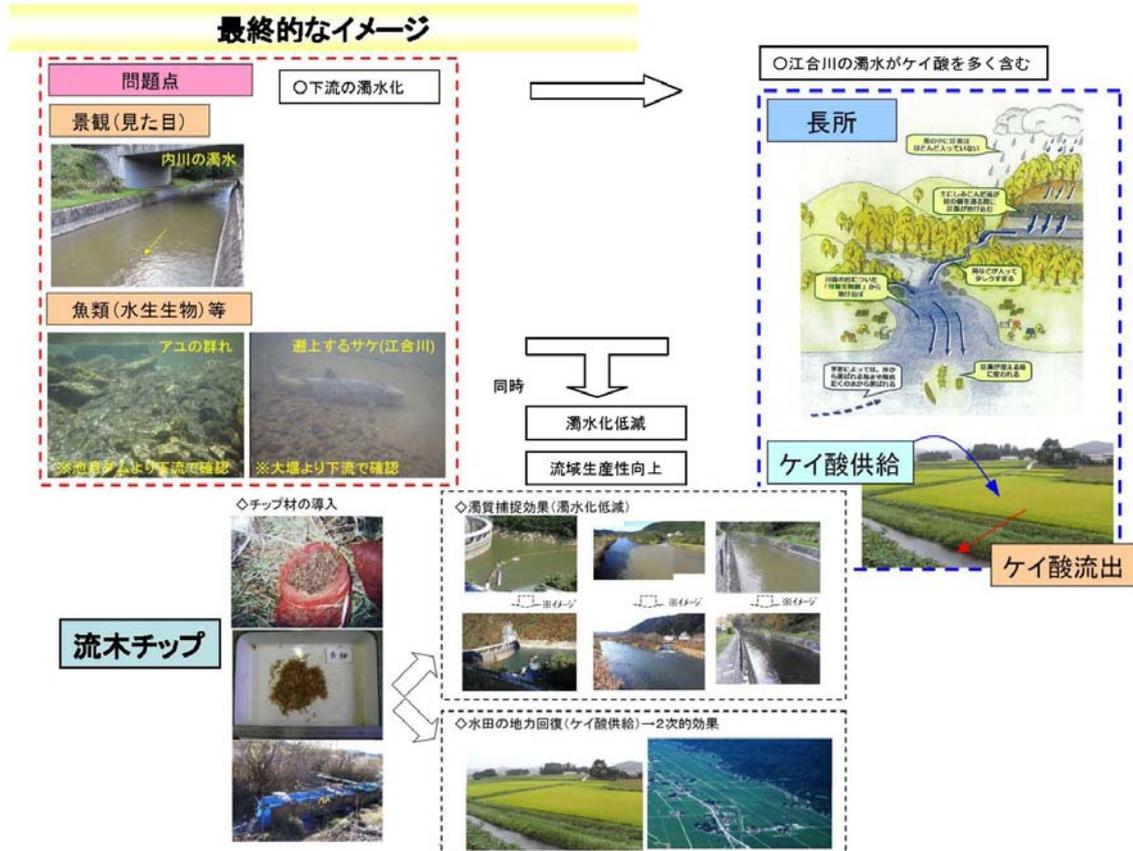
図 5.1.31 流木チップを活用した濁水対策のイメージ

このため、鳴子ダムの貯水池内に流入する流木を流木チップとして活用した濁水低減の取り組みを検討しています。また、濁水長期化の対策については、火山性裸地への対応などの流域対策や選択取水設備等湖内対策を含めた総合的な濁水長期化対策を検討し、貯水池内へ流入する流木の有効活用と濁水長期化の軽減を図り、河川の適正な利用を確保します。

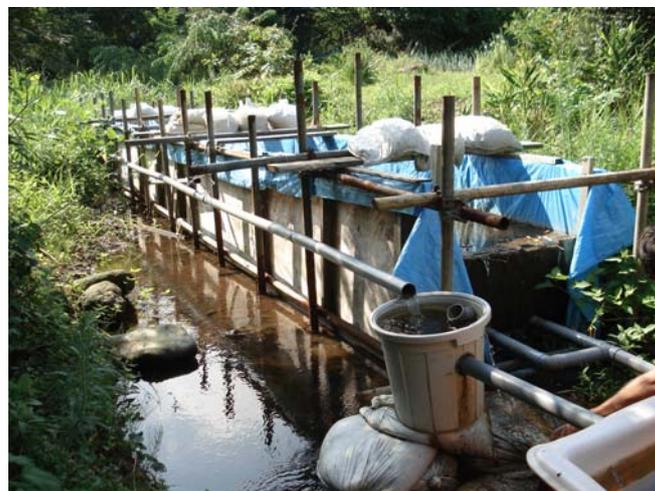
流木チップによる浄化実験

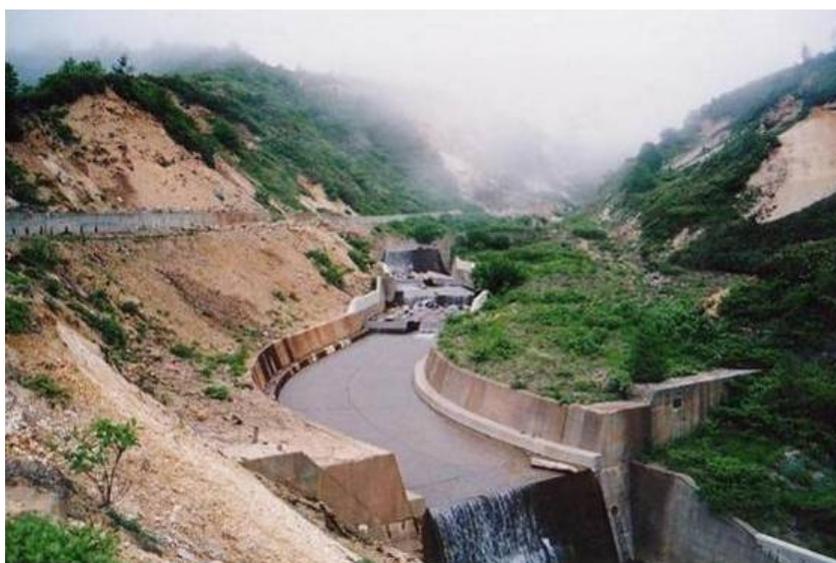
赤川保全水路

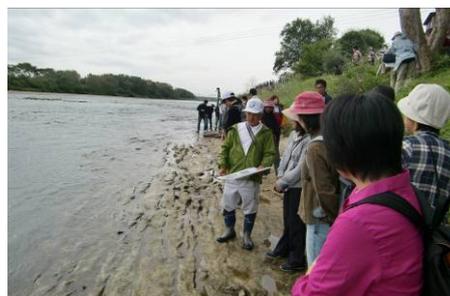
放流調整によるイギリス海岸の出現
(平成21年9月)

こうした中、宮沢賢治の命日でもある9月21日に催されている「賢治祭」において、賢治の命名した「イギリス海岸」を一時的にでも見るできないかとの関係者の思いから、岩手県や利水関係者の協力のもと、上流部にある国や県が管理するダムからの放流を調整し、イギリス海岸を出現させる試みを実施しています。平成21年9月の実施時は、天候にも恵まれ、イギリス海岸の一部が姿を見せ、訪れた多くの賢治ファンを喜ばせました。

なお、この河床に広がる泥岩層は比較的柔らかく、洪水や乾燥・湿潤の繰り返しにより侵食を受けていて、河床低下の傾向が見られることから、今後、イギリス海岸をどのように保全していくかが課題となっています。

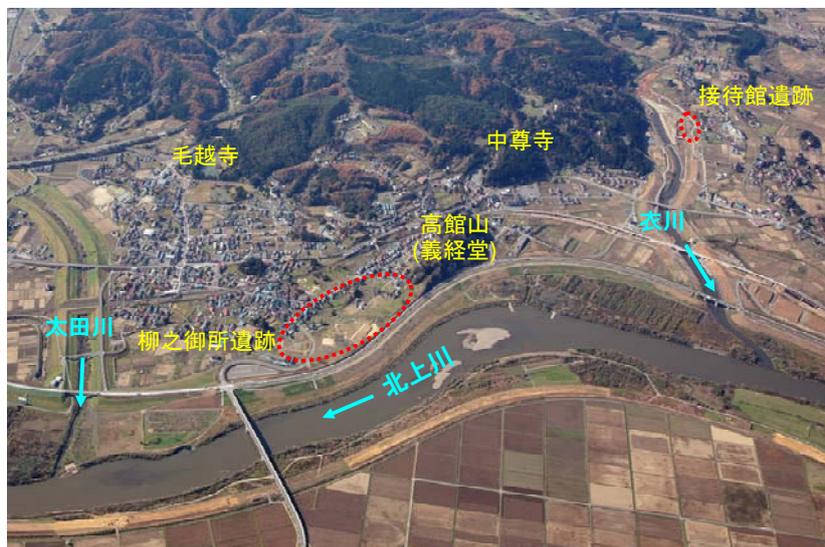
貴重な史跡「柳之御所」「接待館」の保全

北上川は、昔から交通路として利用され、地域の生活を支える役割を担ってきたことから、沿川には数多くの史跡や文化財等が残されています。中でも、奥州藤原文化の中心地であった岩手県平泉町の周辺では、堤防等を計画していた位置で柳之御所遺跡や接待館遺跡が確認されたため、堤防計画を変更し、治水事業と文化財の共存を図っています。また、北上川河口域では、明治13年に設置された日本最古の単純合掌戸の門扉を持つ煉瓦・石造の船舶通過用水位調整施設で、重要文化財にも指定されている石井閘門や北上川第1期改修工事で設置された鴛波洗堰、脇谷洗堰・閘門、福地水門、釜谷水門の北上川分流施設群が土木学会の選奨土木遺産にも認定されており、歴史的・文化的に価値が高いことから、それら施設の保存を行っています。

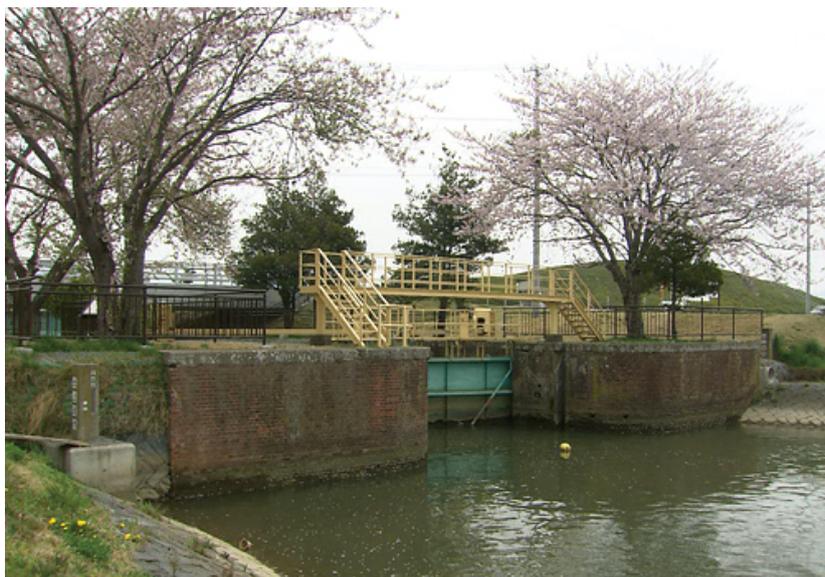
重要文化財に指定されている施設の保全（石井閘門）

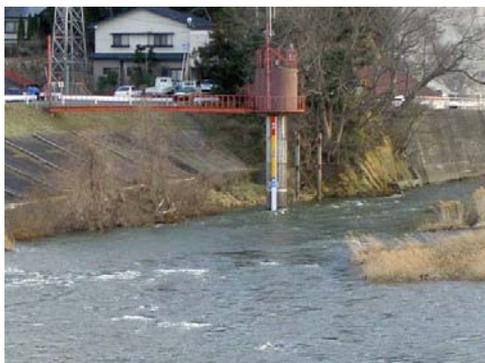
水位観測所

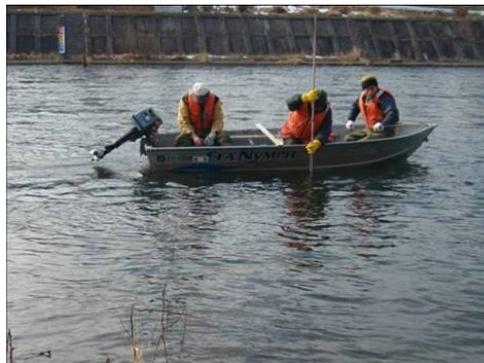
流量観測の状況

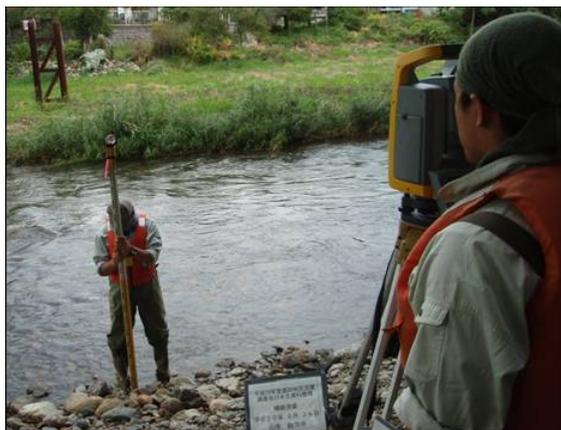
横断測量の実施状況

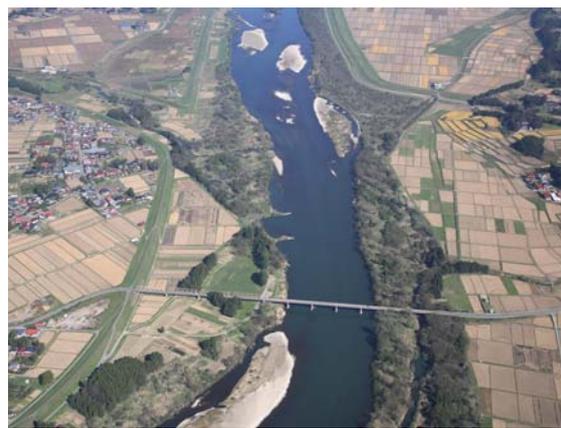
河道状況把握のための空中写真撮影

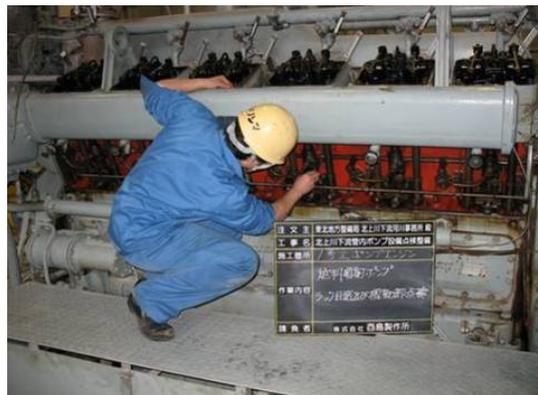
河川管理施設の設備点検状況

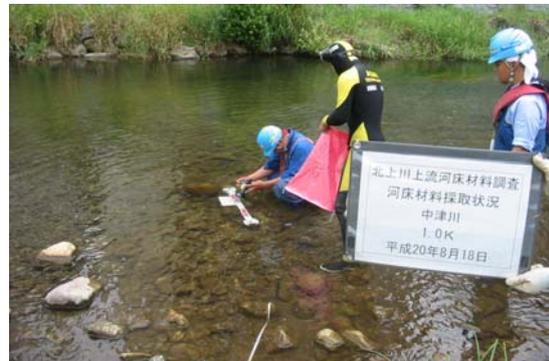
河床材料調査の状況

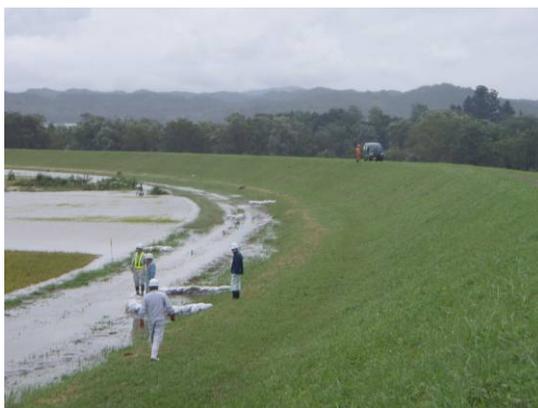
堤防漏水調査の状況

そのため、洪水時や洪水後は河川管理施設の変状を適切に把握するため、施設の点検・巡視や堤防漏水調査など、必要に応じた調査を実施します。

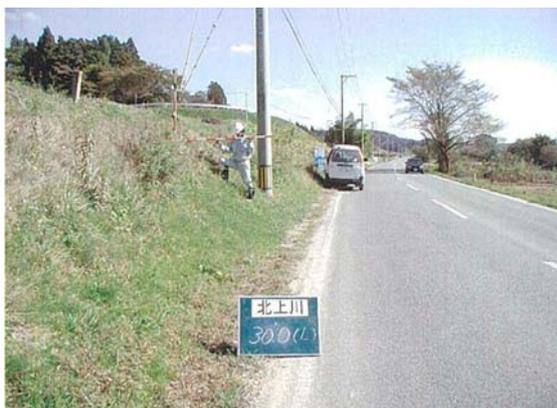
洪水痕跡調査の状況

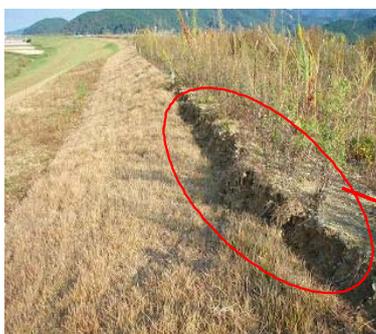
堤防の亀裂発生状況

河川巡視等により確認された堤防変状（降雨や流水による侵食、動物による穴等の損傷、有害植生の形成による堤防斜面の裸地化等）を放置した場合、洪水時に堤防損傷が拡大し、堤防の決壊の原因となります。

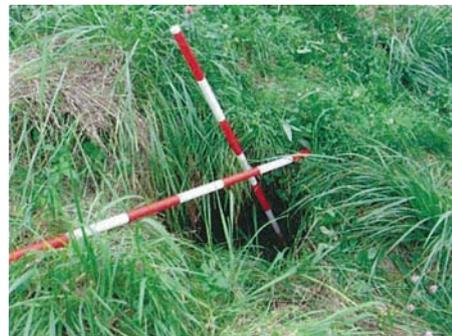
堤防法面の陥没

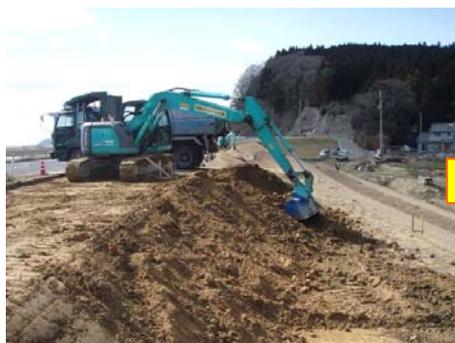
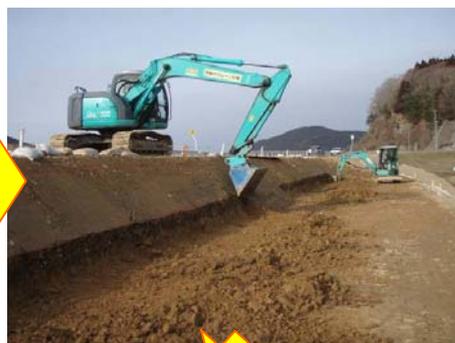
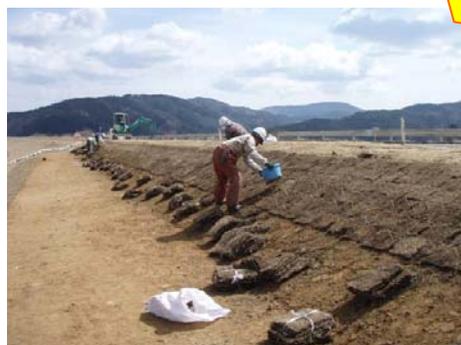
堤防法面補修の実施

そのため、日常的な河川巡視等を継続的に実施し、堤防の変状を適切に把握したうえで、変状箇所の原因等を究明し、機動的かつ効率的に補修を実施し、災害の発生を未然に防止します。

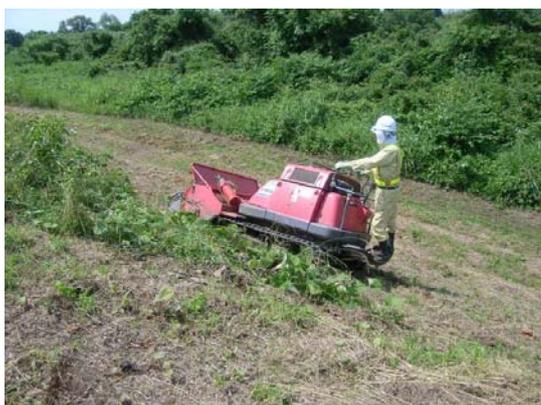
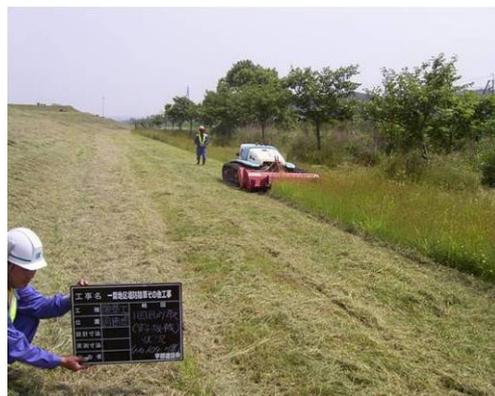
堤防除草の状況（左：ハンドガイド式除草機械 右：大型機械の遠隔操作）

なお、堤防除草により発生した刈草等は、家畜の敷きわらや飼料、肥料等として利用されているため、無償提供により地域での有効利用を促すほか、除草機械の大型化・遠隔化による効率化・地域住民との協働による除草作業等により、維持管理コストの縮減や資源の有効利用を図る取り組みを実施します。

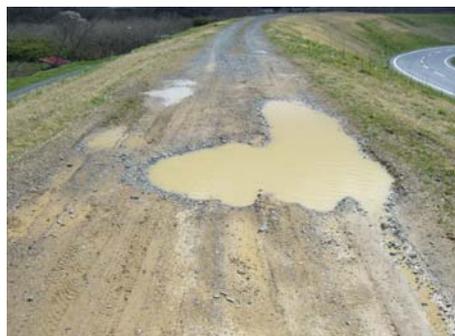
未舗装の堤防天端
(わだちが発生し雨水が溜まりやすい)

堤防天端の舗装は、雨水の堤体への浸透抑制や河川巡視の効率化、災害時等における緊急車両の円滑な通行、河川利用者の利便性向上等を目的に実施しています。

今後も、堤防機能を維持するため、堤防天端の舗装を推進するほか、舗装のクラック等がある場合は、雨水浸透の助長につながるため、適切に補修します。

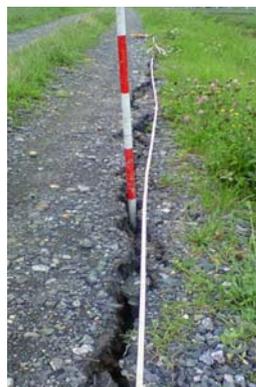
地震によって発生した
堤防天端のクラック

堤防に生じた変状は、洪水時に堤防決壊の原因になるほか、地震時には変状がさらに拡大し、堤防亀裂や陥没等、重大な被災につながる可能性があります。したがって、堤防の機能を正常に保つためには、常に状態を把握し、維持管理に努める必要があります。

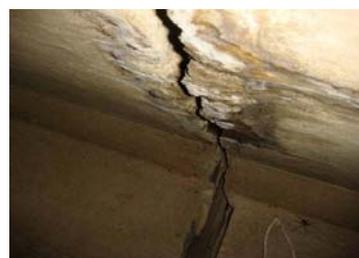
樋管函体のクラック発生状況

樋門・樋管及び周辺の堤防の地盤沈下、洪水や地震などによる施設本体の変状、周辺部の空洞化等による排水機能の低下、漏水の発生などによる洪水被害の発生を未然に防止するため、平常時の点検や非破壊検査等の調査により、施設の状態を適切に把握・評価し、施設の機能に支障がある場合は機動的に補修を実施するとともに、老朽化が進んでいる施設については必要に応じて改築を実施します。

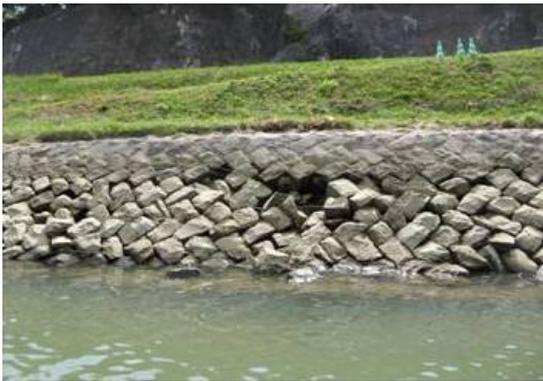
護岸崩落の状況

河岸や堤防に設置されている護岸の損傷を放置した場合、洪水時に護岸が流出による河岸の侵食拡大や堤防決壊の発生等に発展し、堤防の安全性が損なわれる恐れがあります。

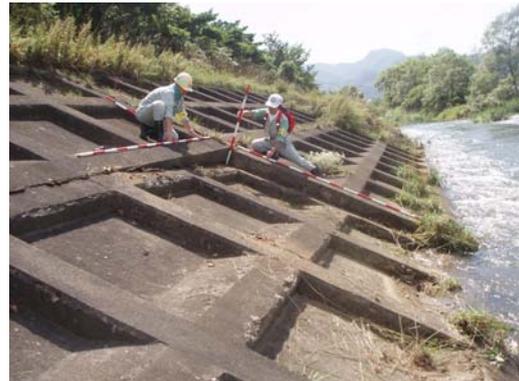
護岸損傷状況の調査

このため、早期に護岸の損傷を発見、調査・評価し、機動的かつ計画的に護岸の補修を実施します。また、河床の局所的な洗堀等により護岸の機能が損なわれないよう、適切な対策を実施します。

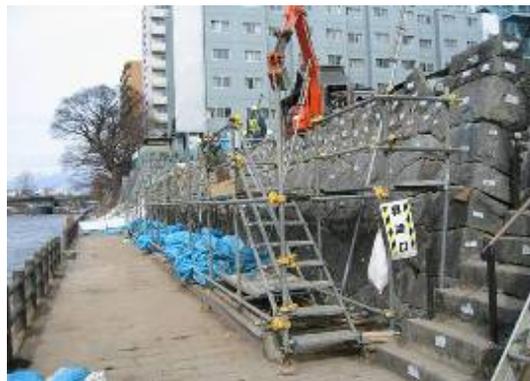
護岸補修状況

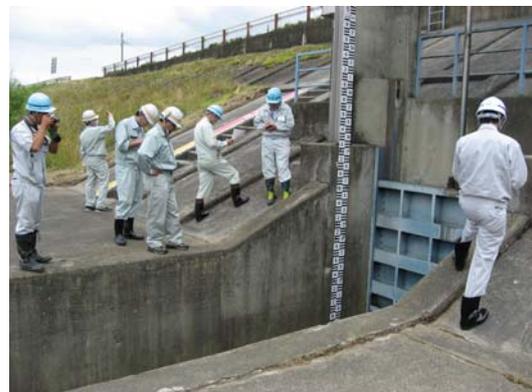
許可工作物の点検状況

これらの施設が河川管理上の悪影響を及ぼすことのないように、河川管理者として施設の維持管理の状態を監視し、必要に応じて適切に指導・助言を実施します。

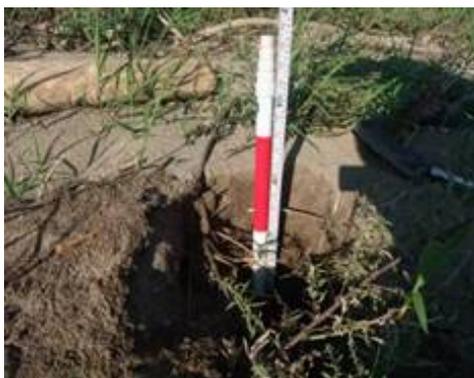
中州に堆積した土砂の状況

このため、適正な河道断面を確保し、河川管理施設が常に機能を発揮できるよう、必要に応じて河道堆積土砂の撤去を実施します。また、土砂堆積による中州や高水敷の陸地化・樹林化を抑制するため、砂州や高水敷の表層土砂を撤去し、水域と陸域環境の遷移帯を設け、河岸侵食の防止と豊かな河川環境の保全・再生に努めます。

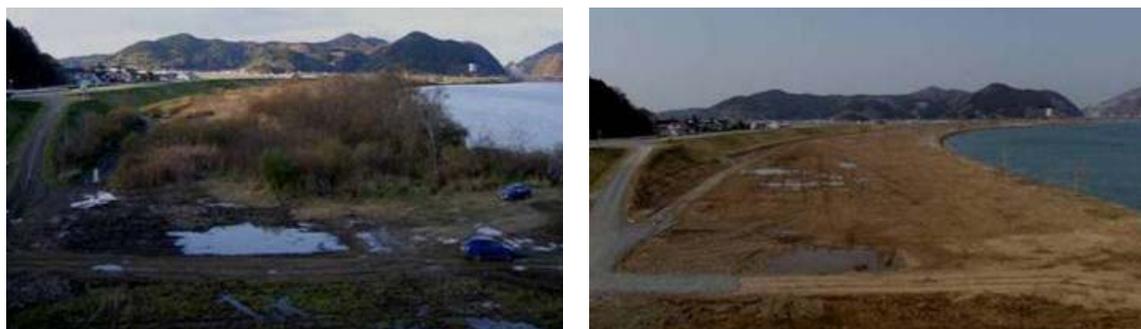
高水敷の樹木伐採例（左：樹木伐採前 右：樹木伐採後）

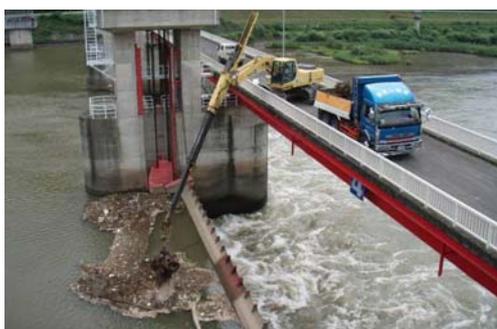
塵芥処理の状況（北上大堰）

流木等による河道閉塞、河川管理施設等への影響、河口域への流出を軽減するとともに、高水敷の良好な河川環境を維持できるよう、漂着する塵芥（流木、かやなどの自然漂流物）は、流木補足施設や水面清掃船等を活用しつつ、効率的に除去し、適切に処理します。

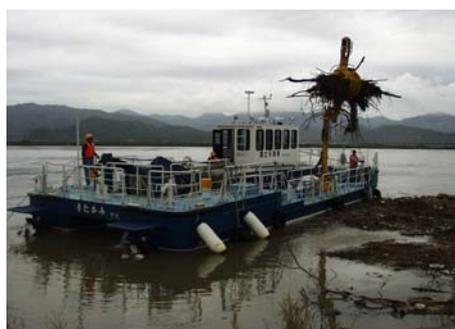
水面清掃船による流木撤去の状況

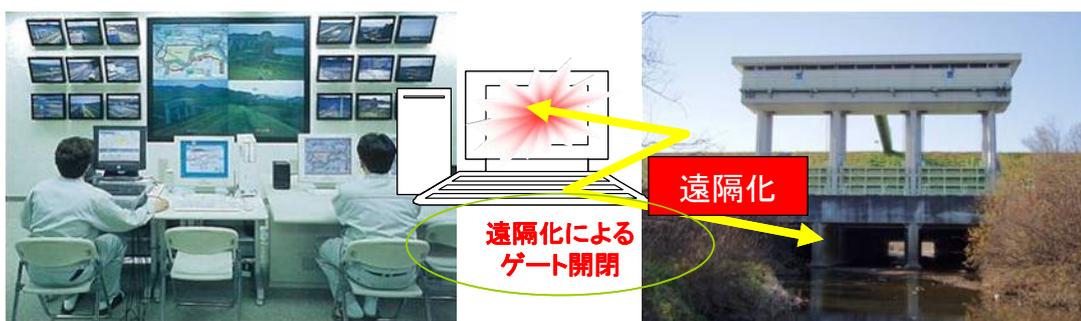
図 5.2.7 排水施設の集中管理・遠隔操作イメージ

河川管理施設については、操作性の向上、情報の迅速化・確実化に向け、樋門情報管理システムを活用した操作状況の即時把握に努めるとともに、堰や水門など重要な施設は、光ファイバーを活用した集中管理・監視カメラによる遠方監視等により災害時におけるバックアップ体制の強化を推進します。また、洪水予測システムの開発・精度向上等、高度な管理手法の検討・整備を推進し、管理の高度化を図ります。

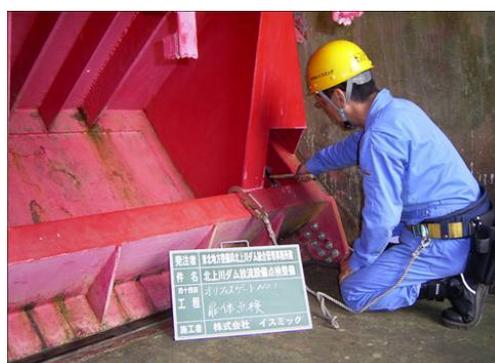
放流設備点検

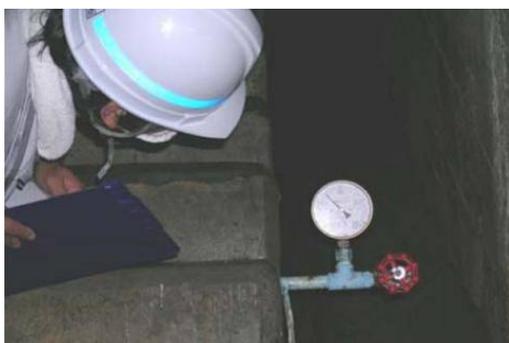
ダム堤体観測

既存のダムを今後も有効的に活用するため、ダム操作規則及び細則等に基づき、ダム及び貯水池、ダム周辺の監視・観測等調査を計画的に実施し、長期供用による損傷や経年劣化などの老朽化の進行に対し、現行の安全性を適切に監視・評価した上で、堤体や付属施設、貯水池観測設備等について、長期的な施設管理・保全対策を行います。

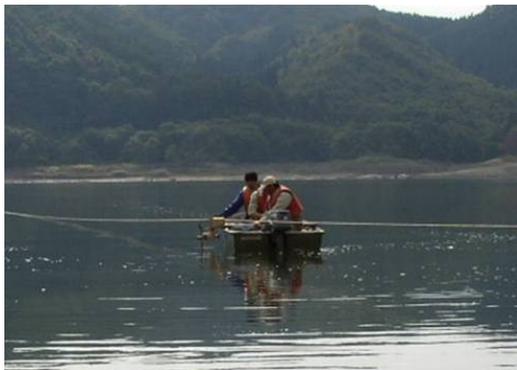
堆砂量調査

ダム機能の長期的な保全のため、貯水池における堆砂状況等を継続的に調査し、堆砂状況の監視・評価を継続します。

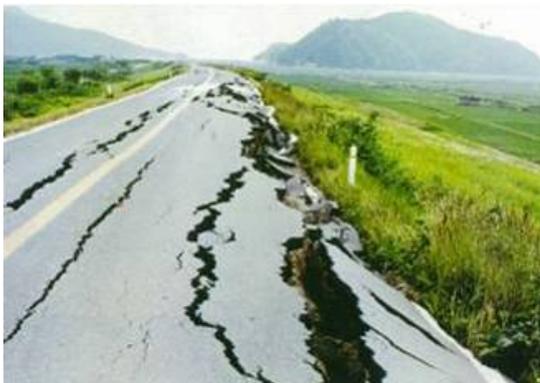
地震による堤防クラックの発生状況
(S53 宮城県沖地震)

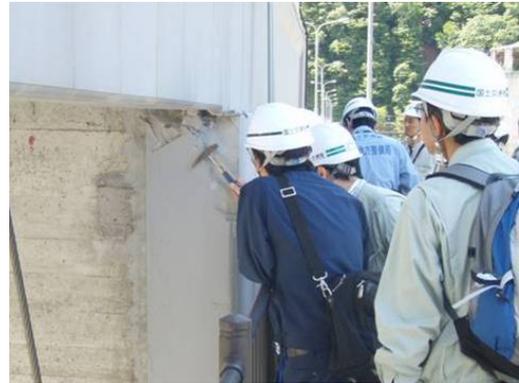
被災したダム堤体の調査
(H20 岩手・宮城内陸地震)

震度5弱以上（出水時及び既に被災施設がある場合を除く）の地震が発生した場合は、地震災害緊急調査マニュアル（案）に基づいてダムや河川管理施設の調査を実施し、施設の被災状況を迅速に把握することで、二次災害の防止を図ります。また、津波対策として、樋門・樋管の遠隔操作化やフラップゲート設置等のほか、津波注意報・警報発令時には河口周辺施設ゲートの閉鎖等し、被害の軽減に努めます。

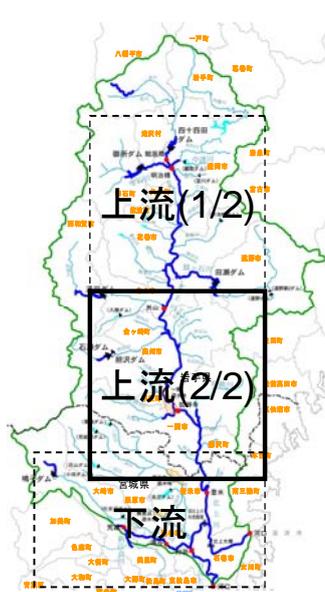
附図【参考資料】 事業スケジュール 北上川上流(2/2)

< I期:現在～10年後完了予定 >

- 胆沢ダム完成・一関遊水地事業の推進
- 平成14年・平成19年洪水における実績浸水箇所の堤防整備を優先（中流部・狭窄部）
- 河道掘削により段階的に流下能力を確保（堤防整備へ掘削土を利用）

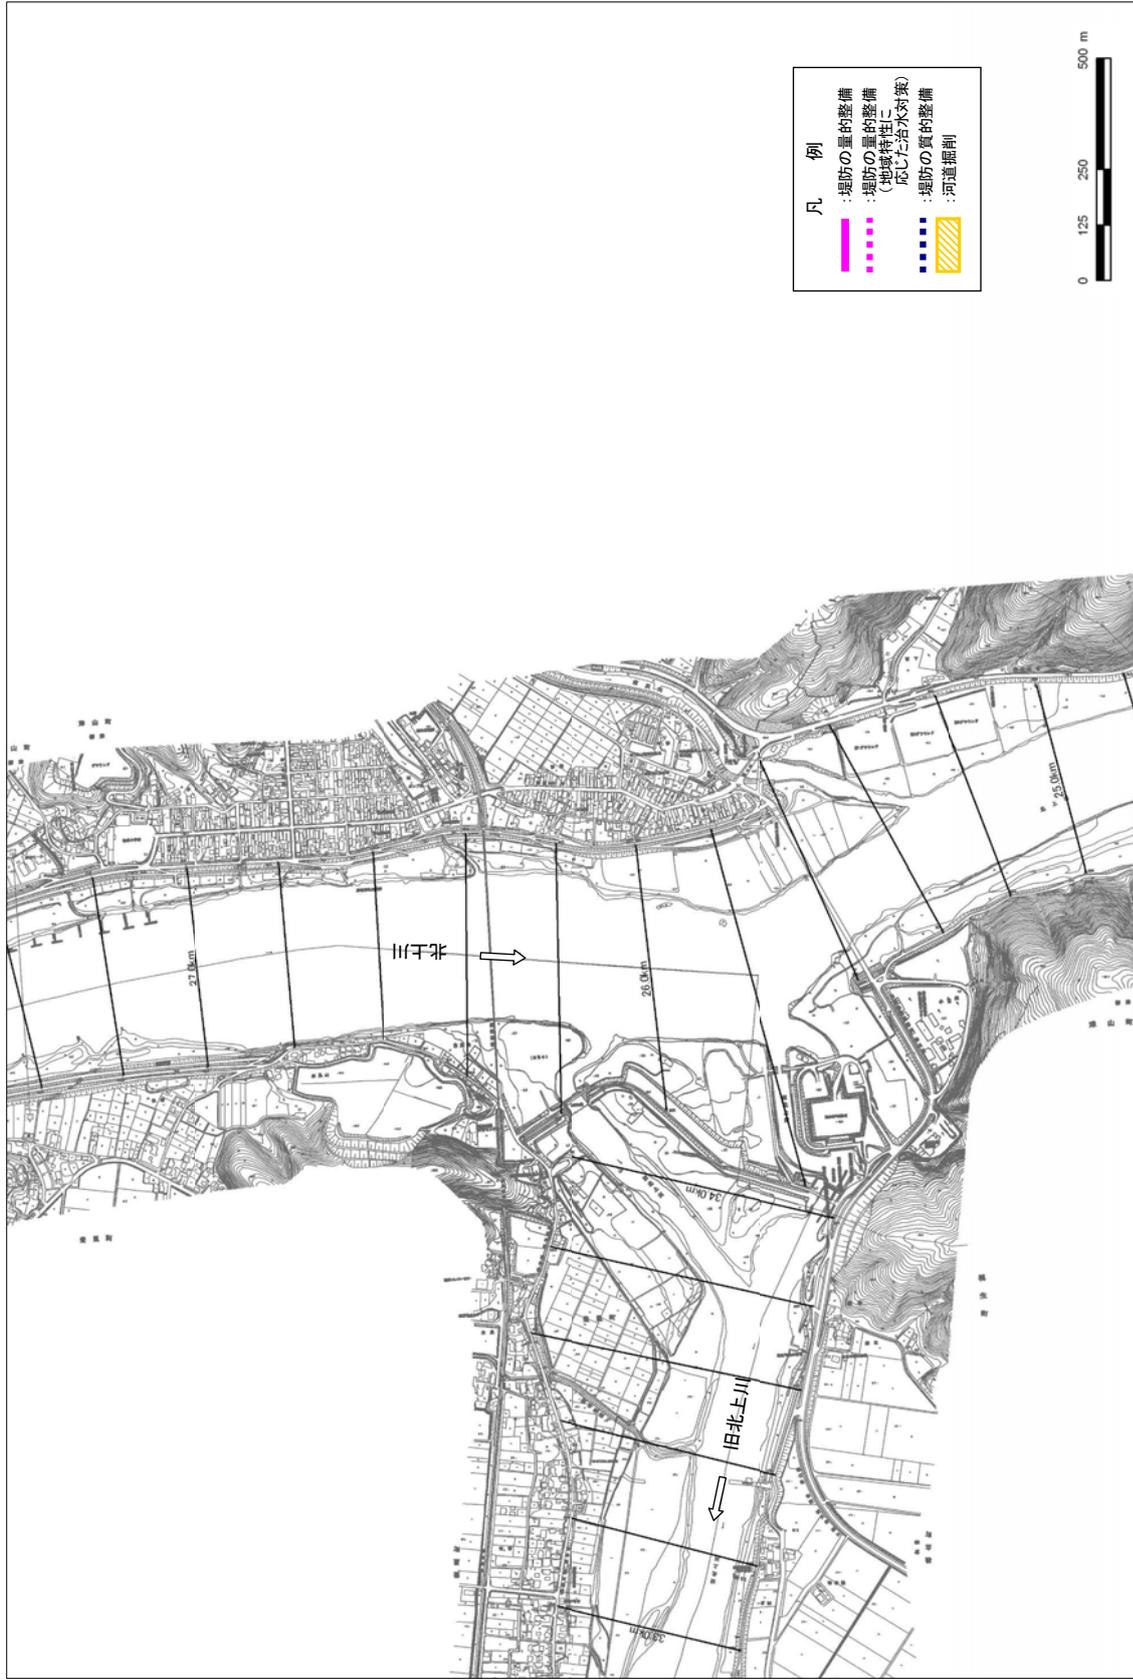
河川工事の施工箇所(河口から 24.8km～27.4km)

※実施位置等については、今後の調査検討を経て決定するもので、予算状況や洪水被害の発生状況等により変更する可能性があります。最終的なものではありません。
 ※堤防の量的整備や質的整備、河道掘削には、関連する水門、樋門、樋管、橋梁等の新設・改築を含みます。

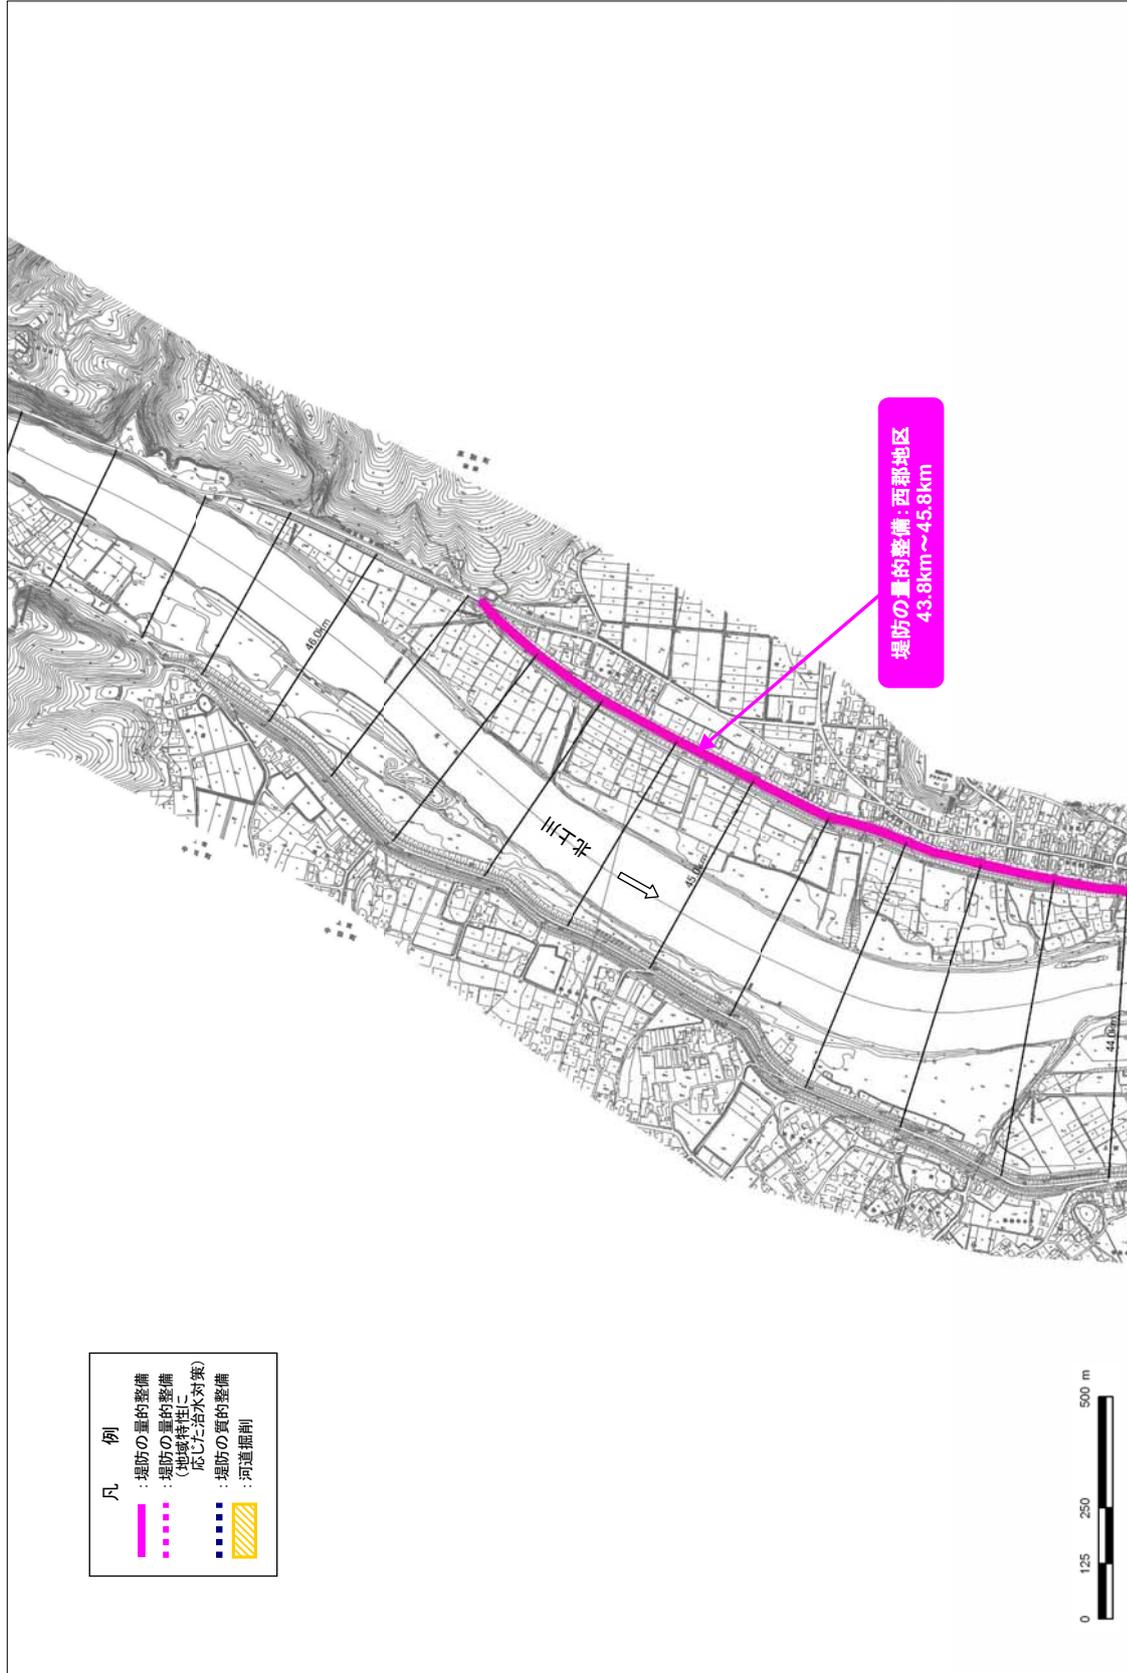
河川工事の施工箇所(河口から 44.0km~46.8km)

※実施位置等については、今後の調査検討を経て決定するもので、予算状況や洪水被害の発生状況等により変更する可能性があります。最終的なものではありません。

※堤防の量的整備や質的整備、河道掘削には、関連する水門、樋門、樋管、橋梁等の新設・改築を含みます。

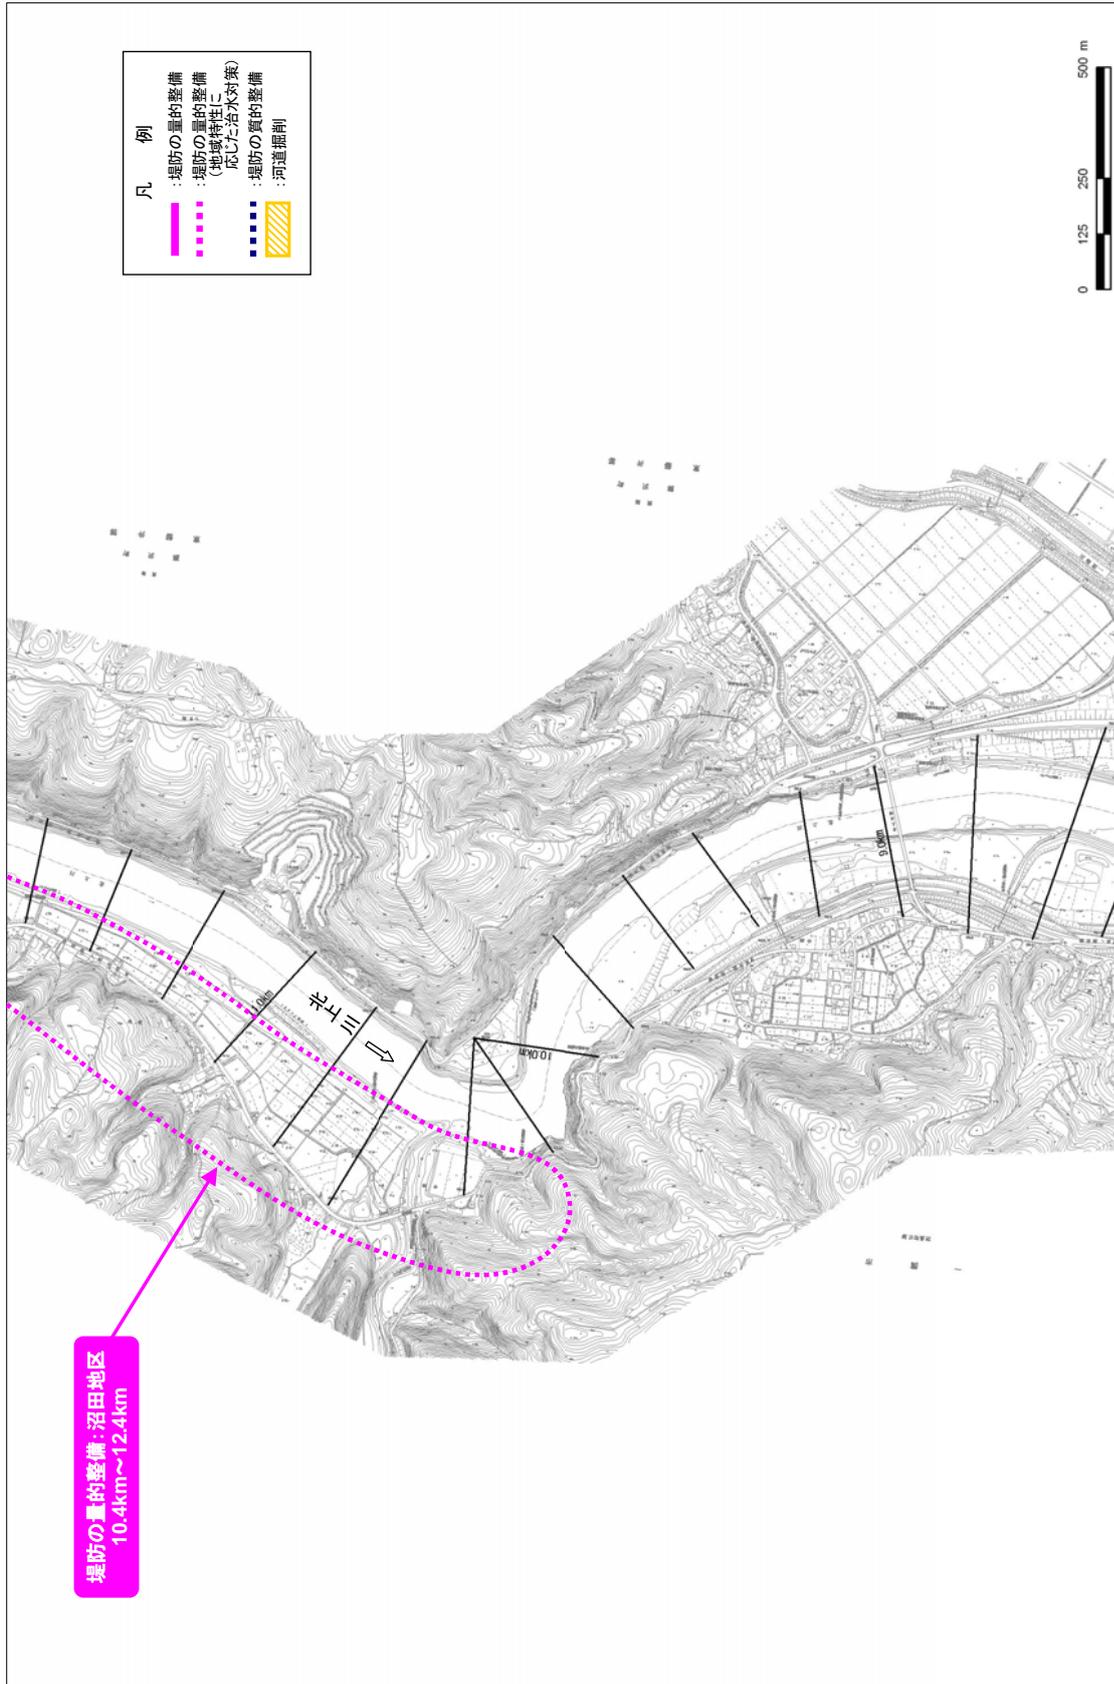
河川工事の施工箇所(県境から8.6km~11.6km)

※実施位置等については、今後の調査検討を経て決定するもので、予算状況や洪水被害の発生状況等により変更する可能性があります。最終的なものではありません。
 ※堤防の量的整備や質的整備、河道掘削には、関連する水門、樋門、樋管、橋梁等の新設・改築を含みます。

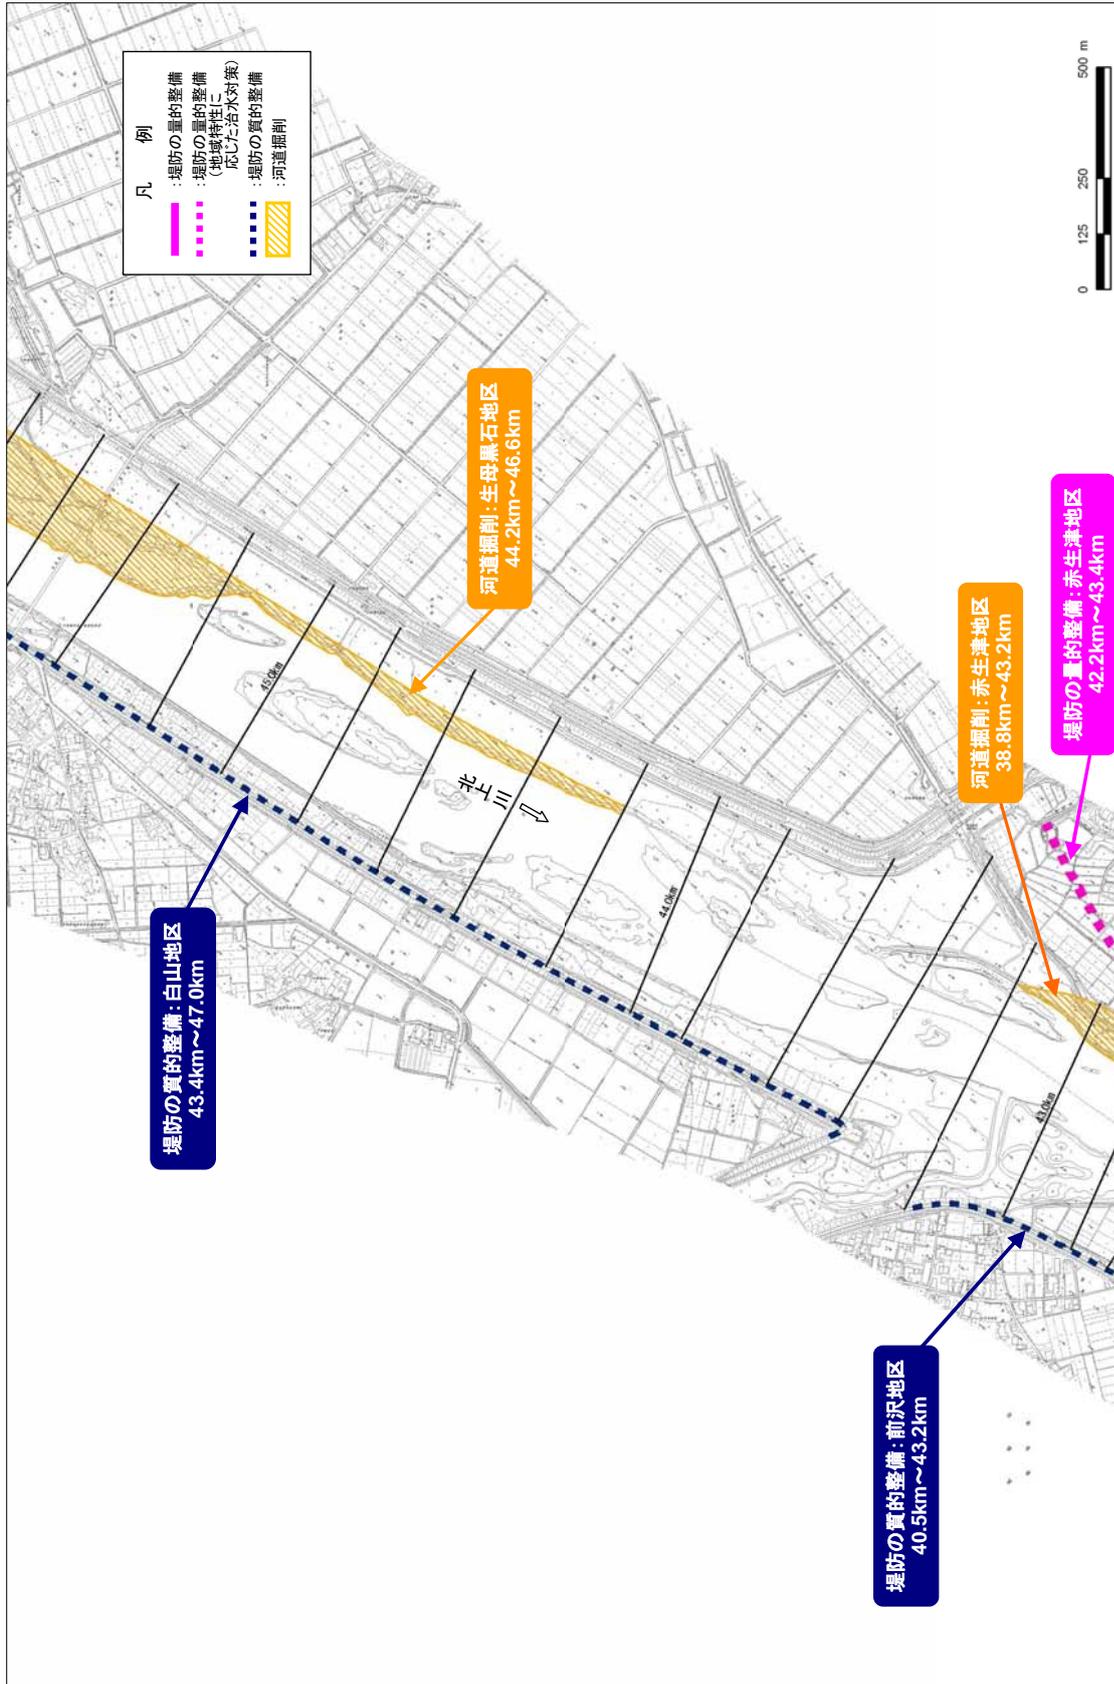
河川工事の施工箇所(県境から43.0km~45.4km)

※実施位置等については、今後の調査検討を経て決定するもので、予算状況や洪水被害の発生状況等により変更する可能性があります。最終的なものではありません。
 ※堤防の量的整備や質的整備、河道掘削には、関連する水門、樋門、樋管、橋梁等の新設・改築を含みます。

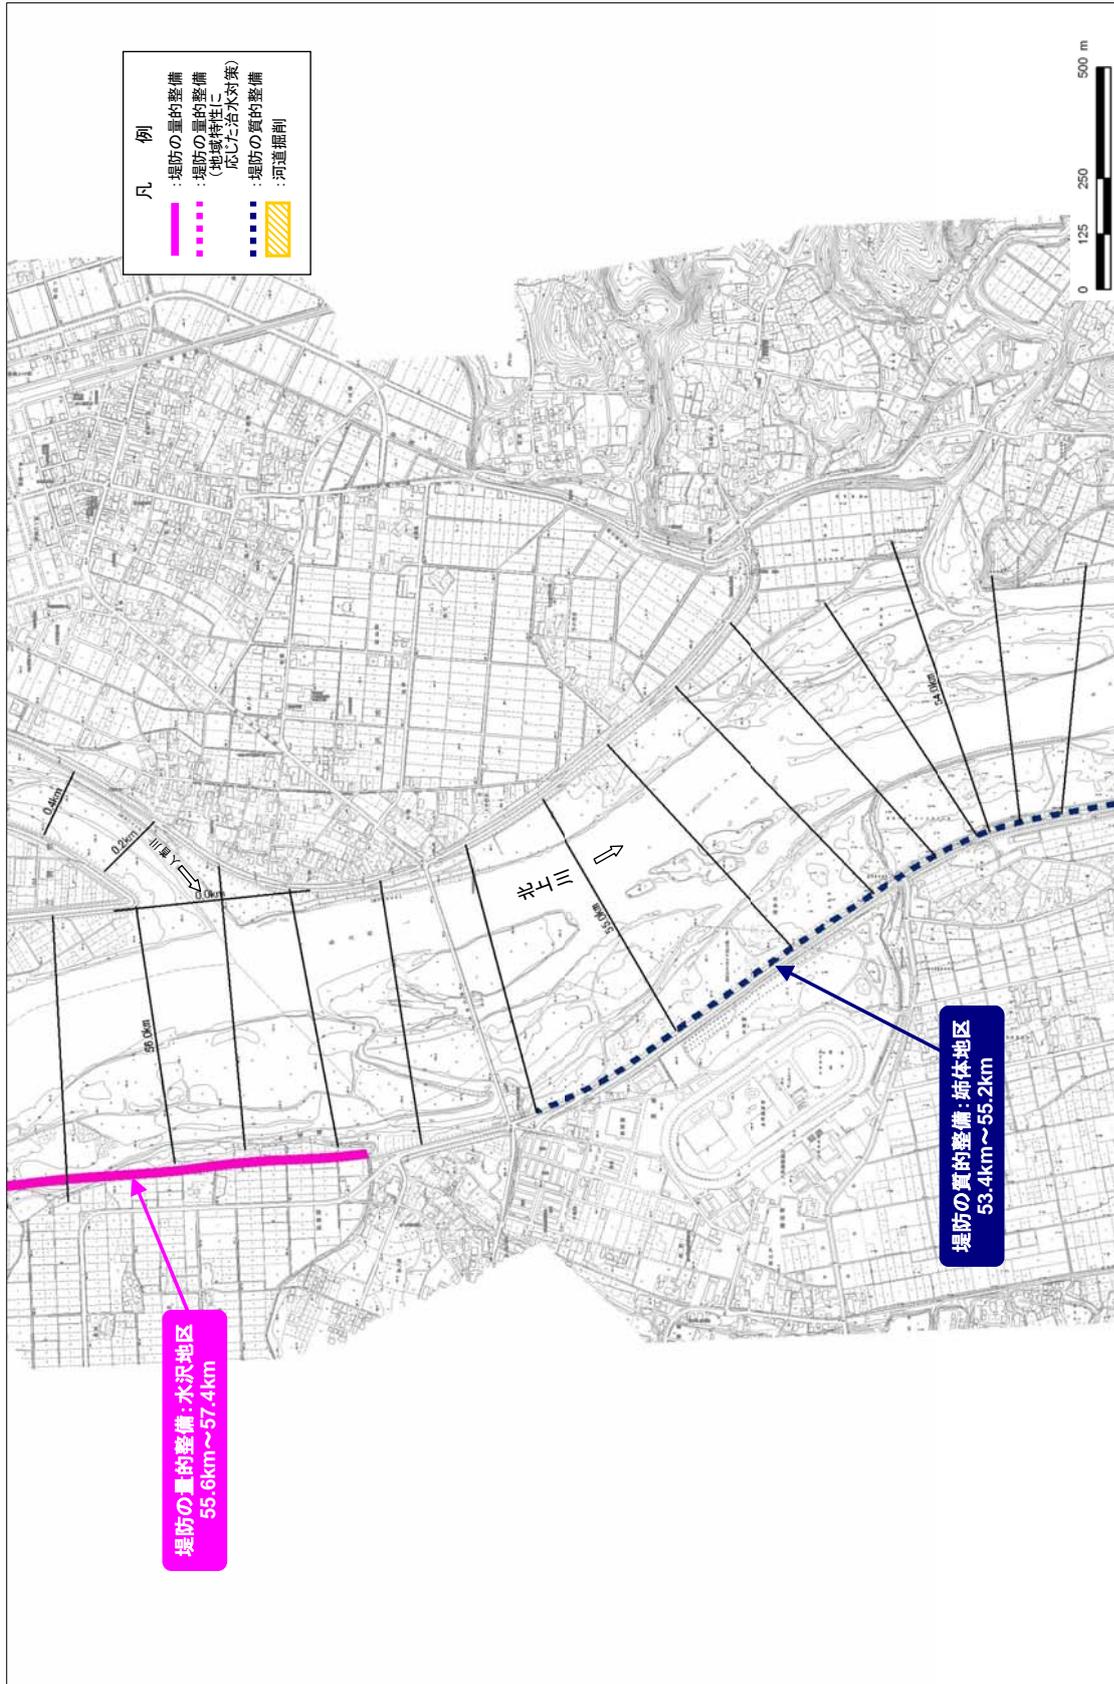
河川工事の施工箇所 (県境から 53.6km~56.2km)

※実施位置等については、今後の調査検討を経て決定するもので、予算状況や洪水被害の発生状況等により変更する可能性があります。最終的なものではありません。

※堤防の量的整備や質的整備、河道掘削には、関連する水門、樋門、樋管、橋梁等の新設・改築を含みます。
