北上川水系河川整備計画

[国管理区間]

(原 案)

国土交通省 東北地方整備局

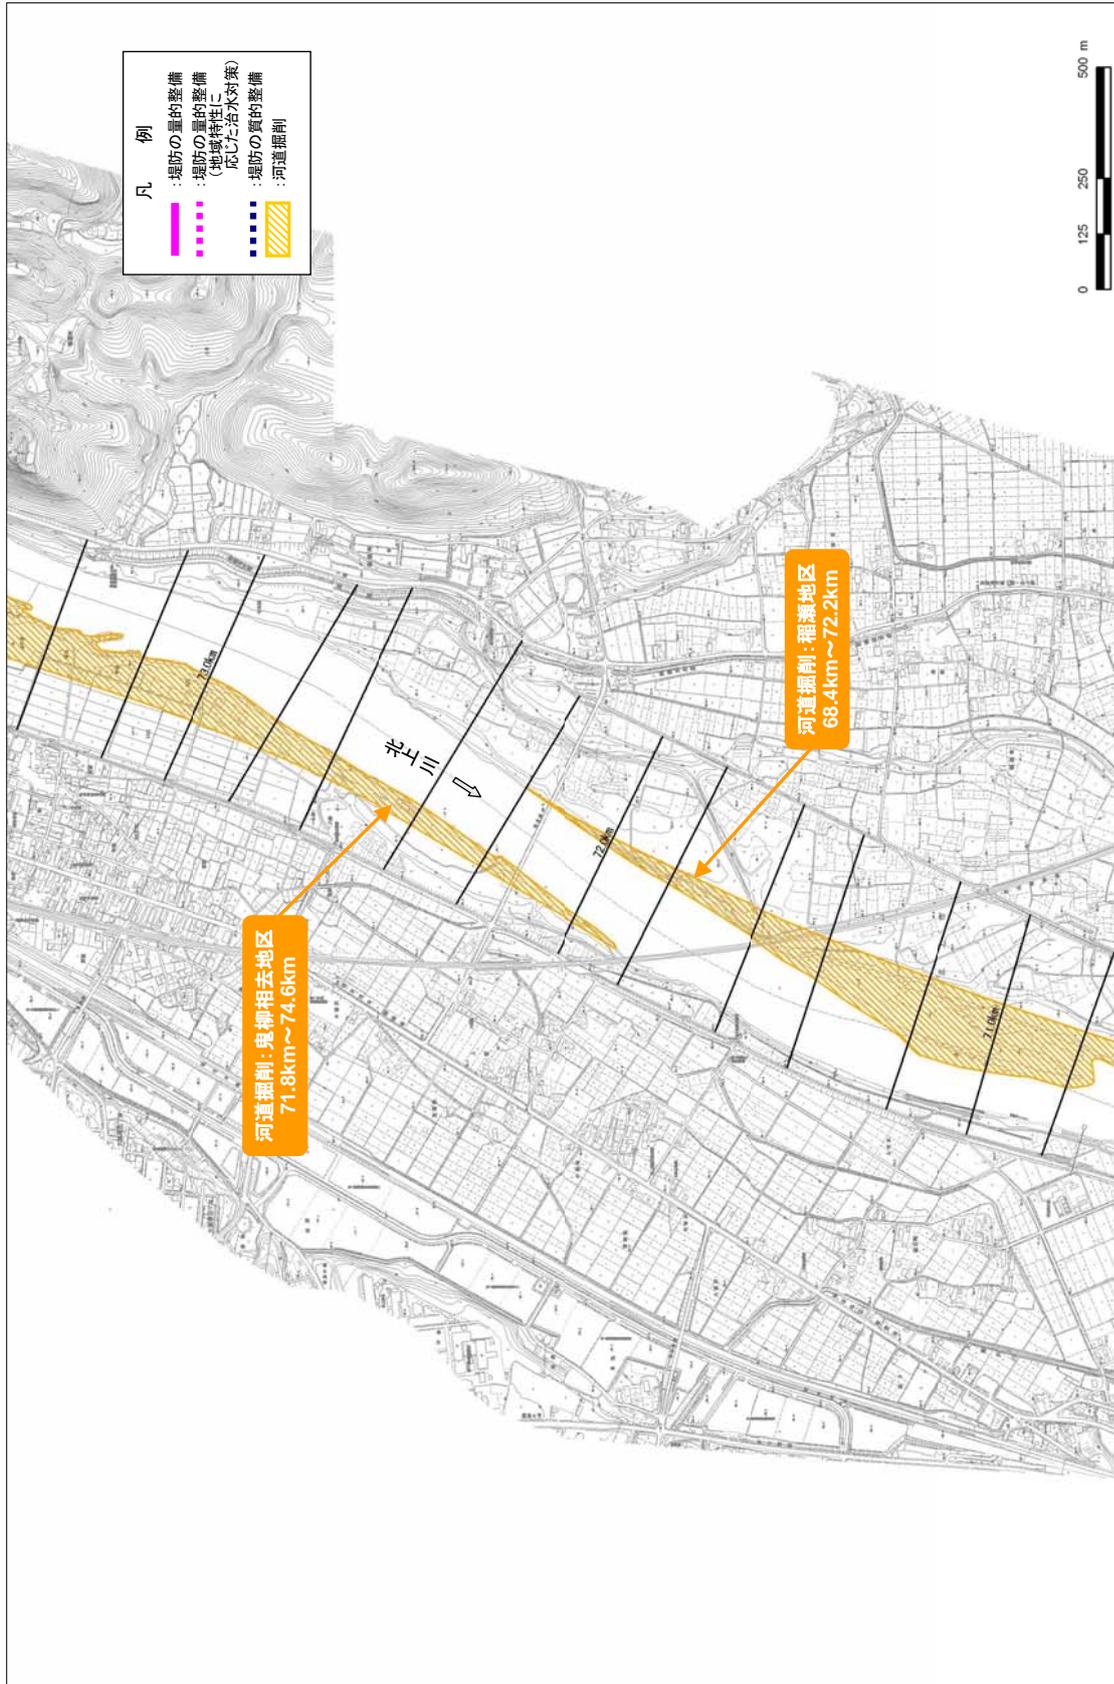
河川工事の施工箇所(県境から 70.8km~73.4km)

※実施位置等については、今後の調査検討を経て決定するもので、予算状況や洪水被害の発生状況等により変更する可能性があります。最終的なものではありません。
 ※堤防の量的整備や質的整備、河道掘削には、関連する水門、樋門、樋管、橋梁等の新設・改築を含みます。

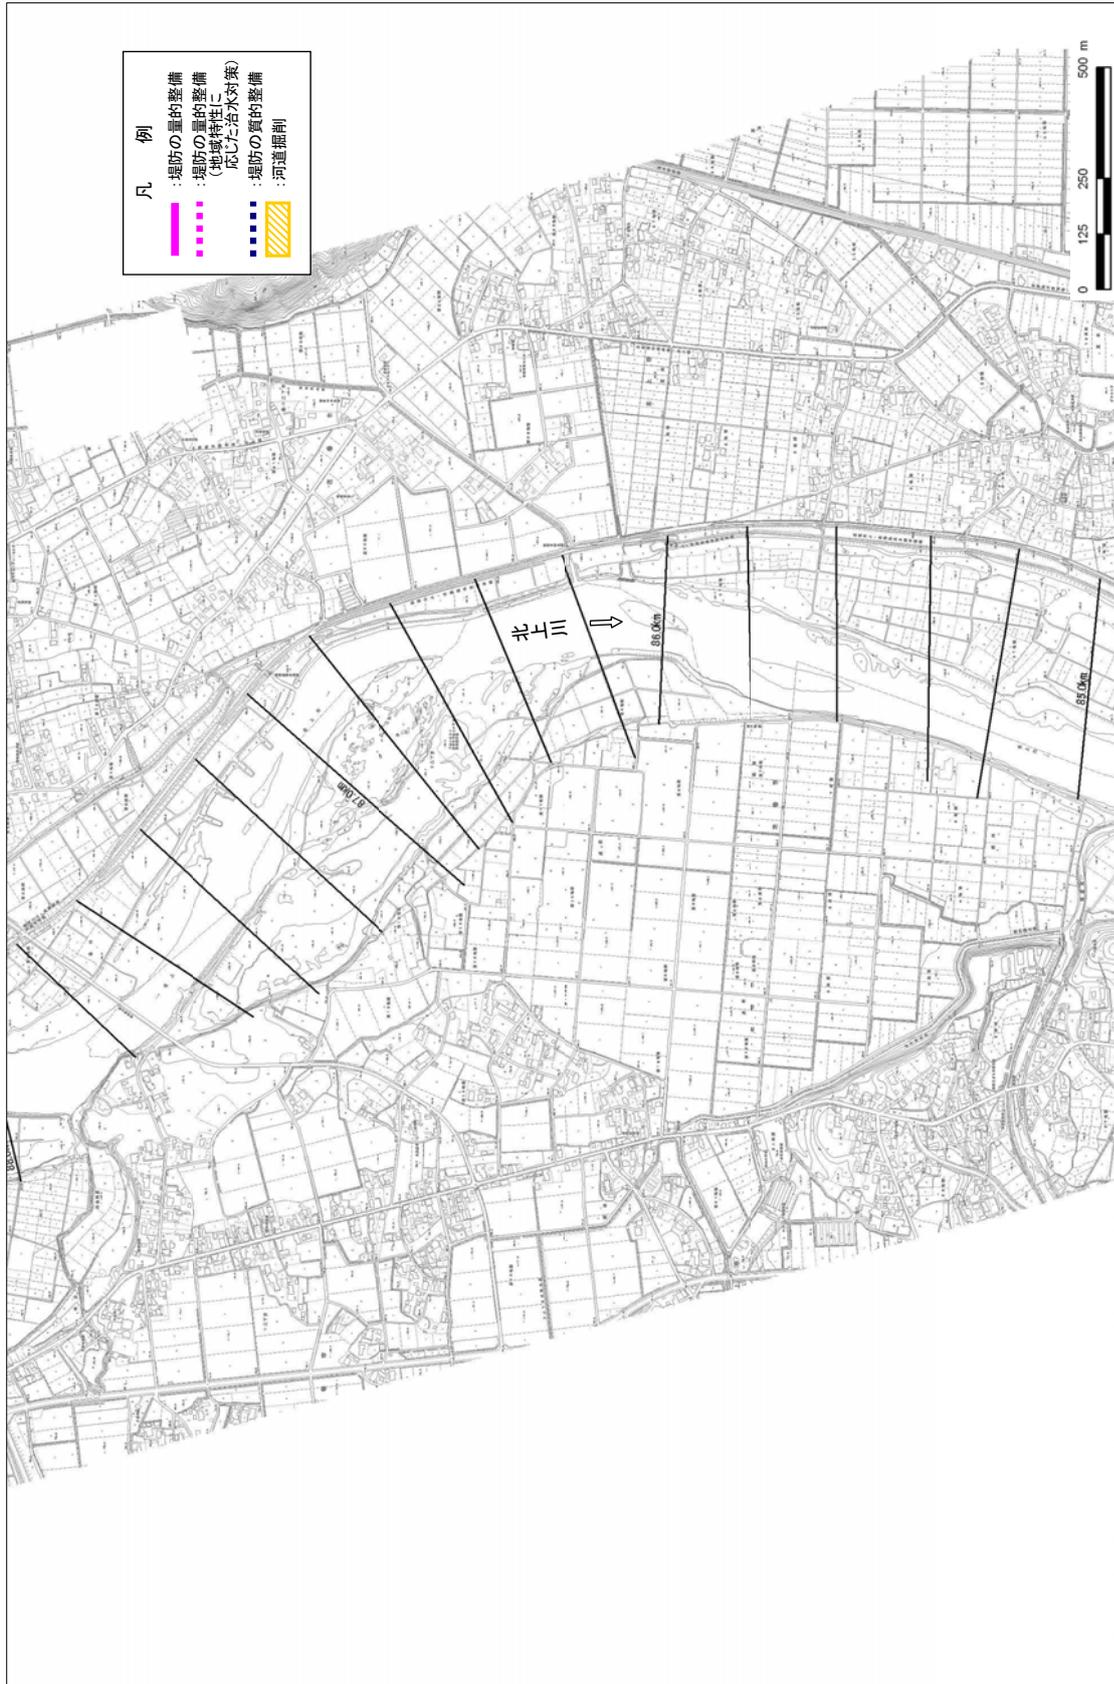
河川工事の施工箇所(県境から85.0km～87.8km)

※実施位置等については、今後の調査検討を経て決定するもので、予算状況や洪水被害の発生状況等により変更する可能性があります。最終的なものではありません。
 ※堤防の量的整備や質的整備、河道掘削には、関連する水門、樋門、樋管、橋梁等の新設・改築を含みます。

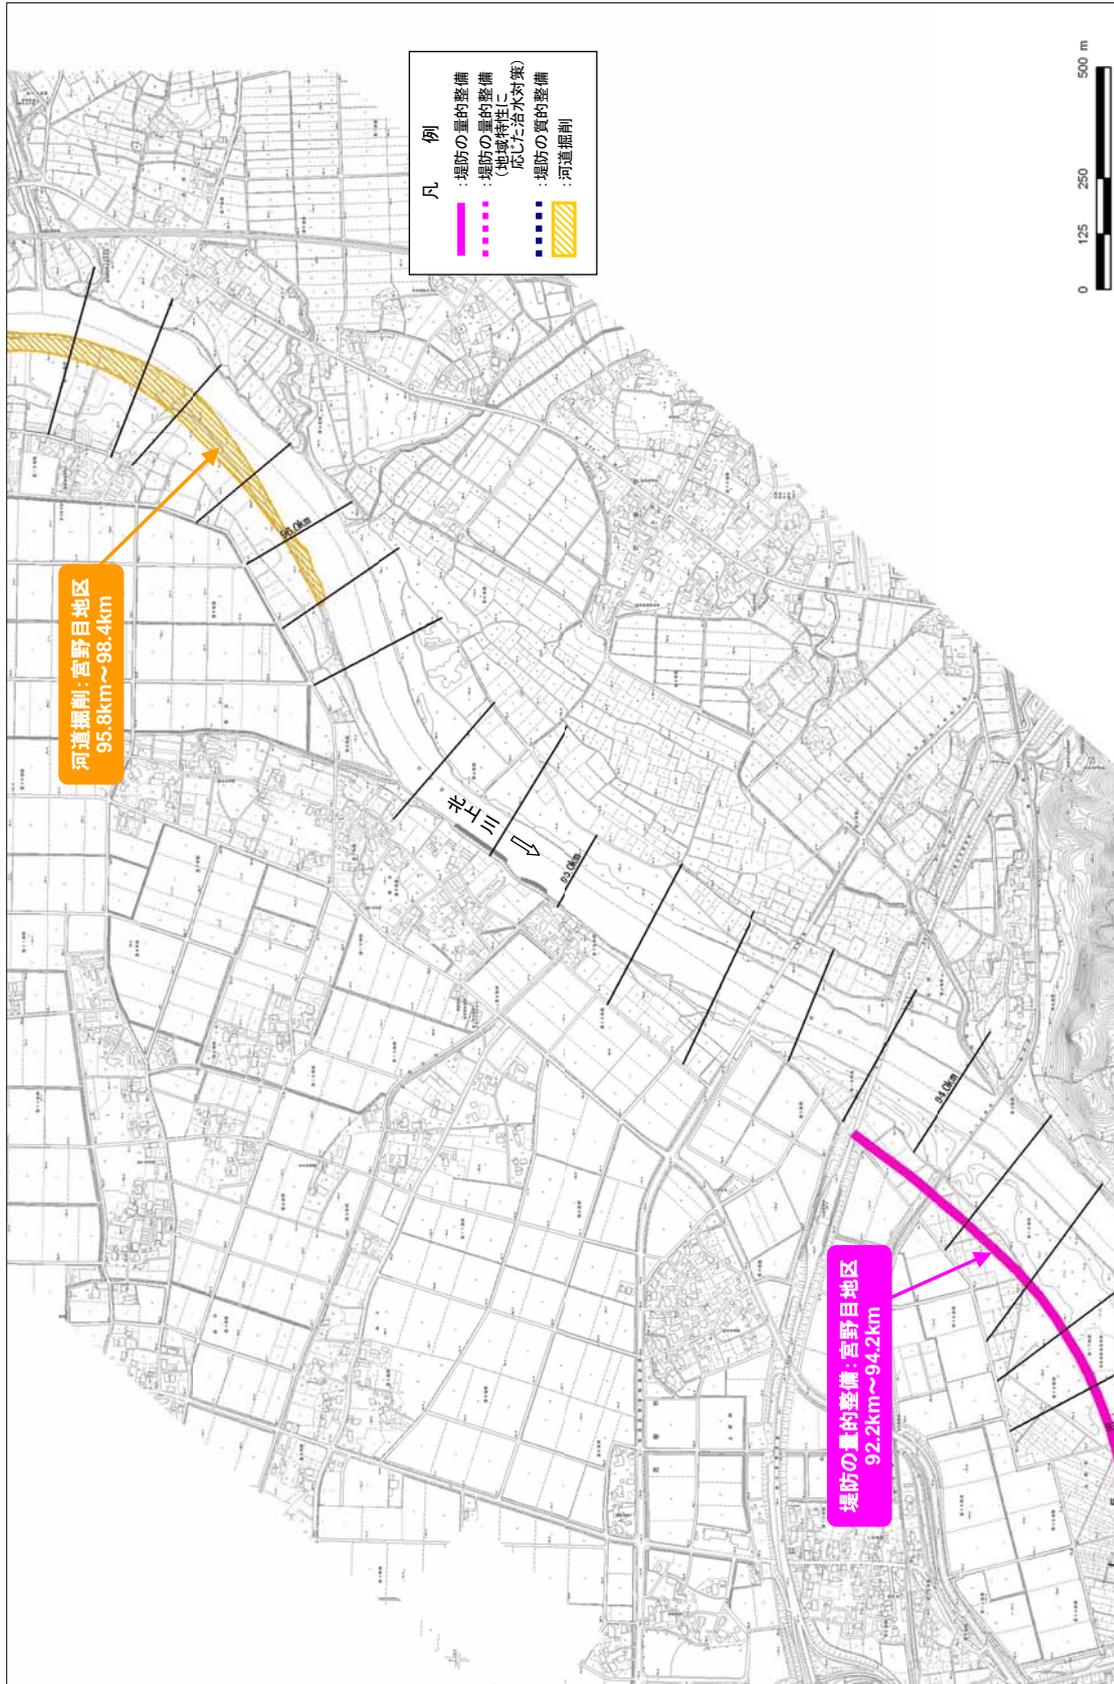
河川工事の施工箇所(県境から 93.6km~96.8km)

※実施位置等については、今後の調査検討を経て決定するもので、予算状況や洪水被害の発生状況等により変更する可能性があります。最終的なものではありません。
 ※堤防の量的整備や質的整備、河道掘削には、関連する水門、樋門、樋管、橋梁等の新設・改築を含みます。

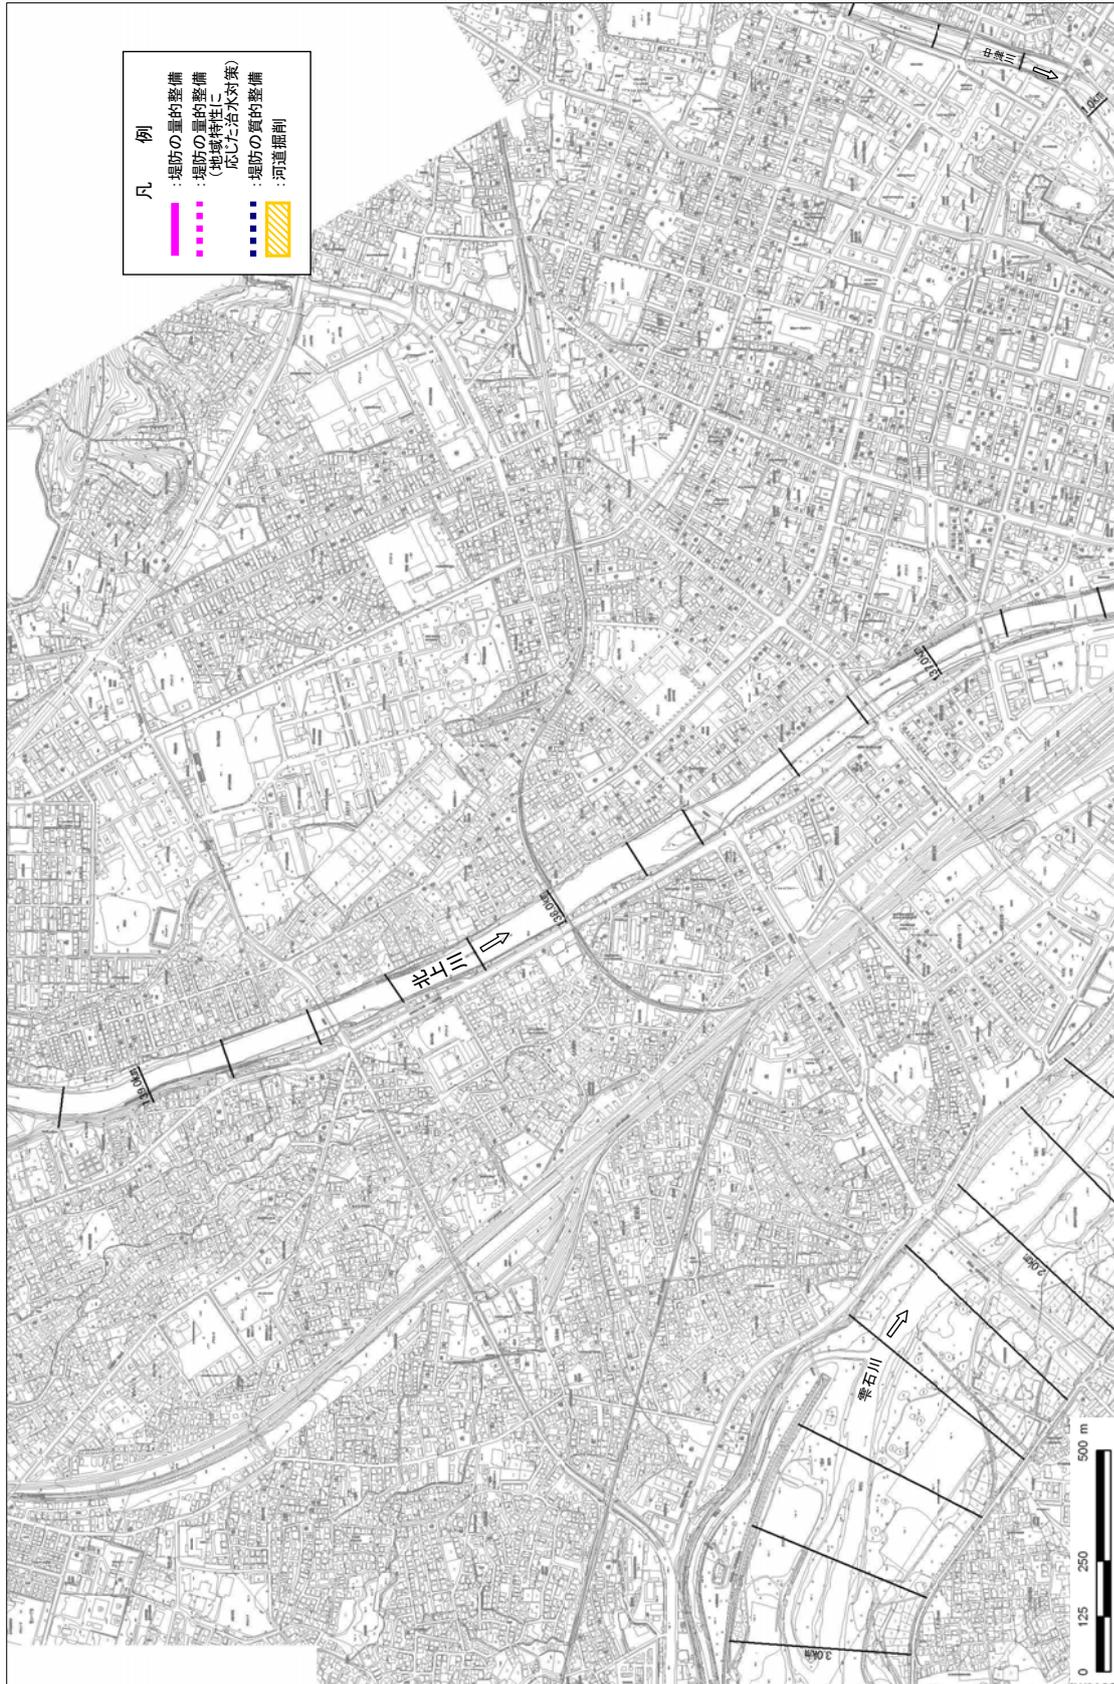
河川工事の施工箇所(県境から136.6km～139.0km)

※実施位置等については、今後の調査検討を経て決定するもので、予算状況や洪水被害の発生状況等により変更する可能性があります。最終的なものではありません。
 ※堤防の量的整備や質的整備、河道掘削には、関連する水門、樋門、樋管、橋梁等の新設・改築を含みます。

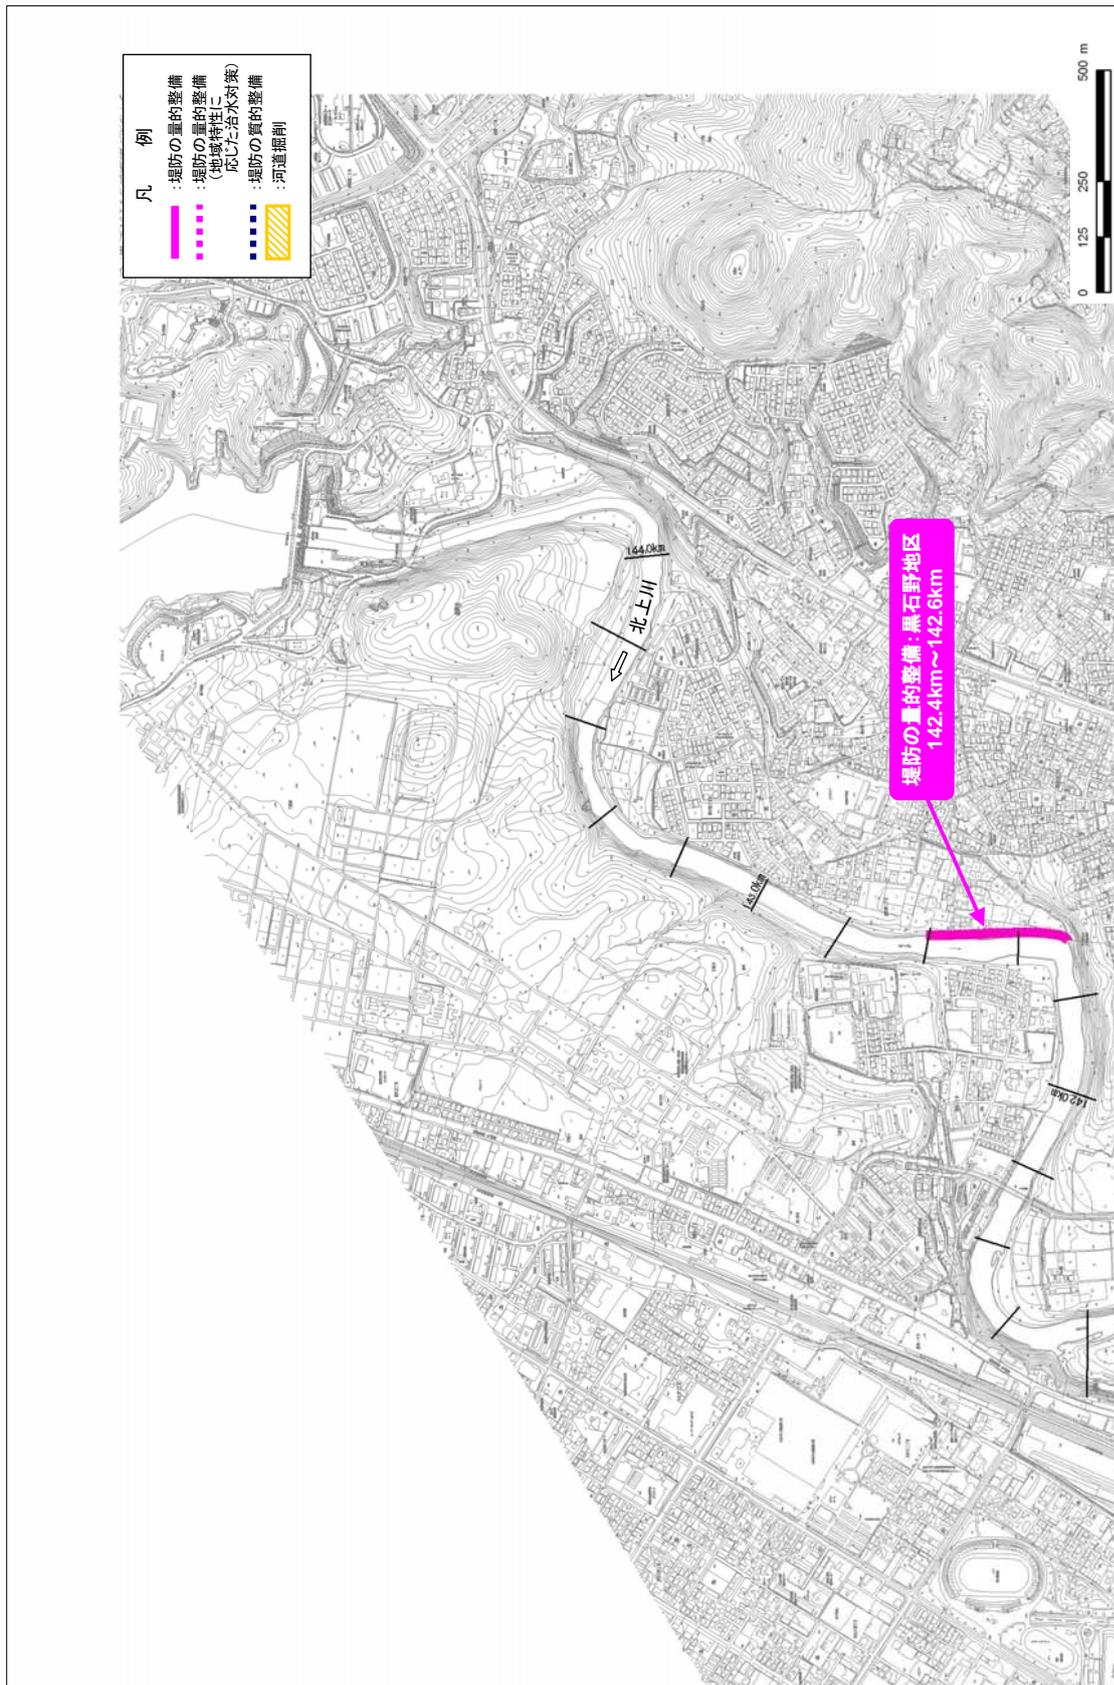
河川工事の施工箇所(県境から142.6km～144.0km)

※実施位置等については、今後の調査検討を経て決定するもので、予算状況や洪水被害の発生状況等により変更する可能性があります。最終的なものではありません。
 ※堤防の量的整備や質的整備、河堤掘削には、関連する水門、樋門、樋管、橋梁等の新設・改築を含みます。

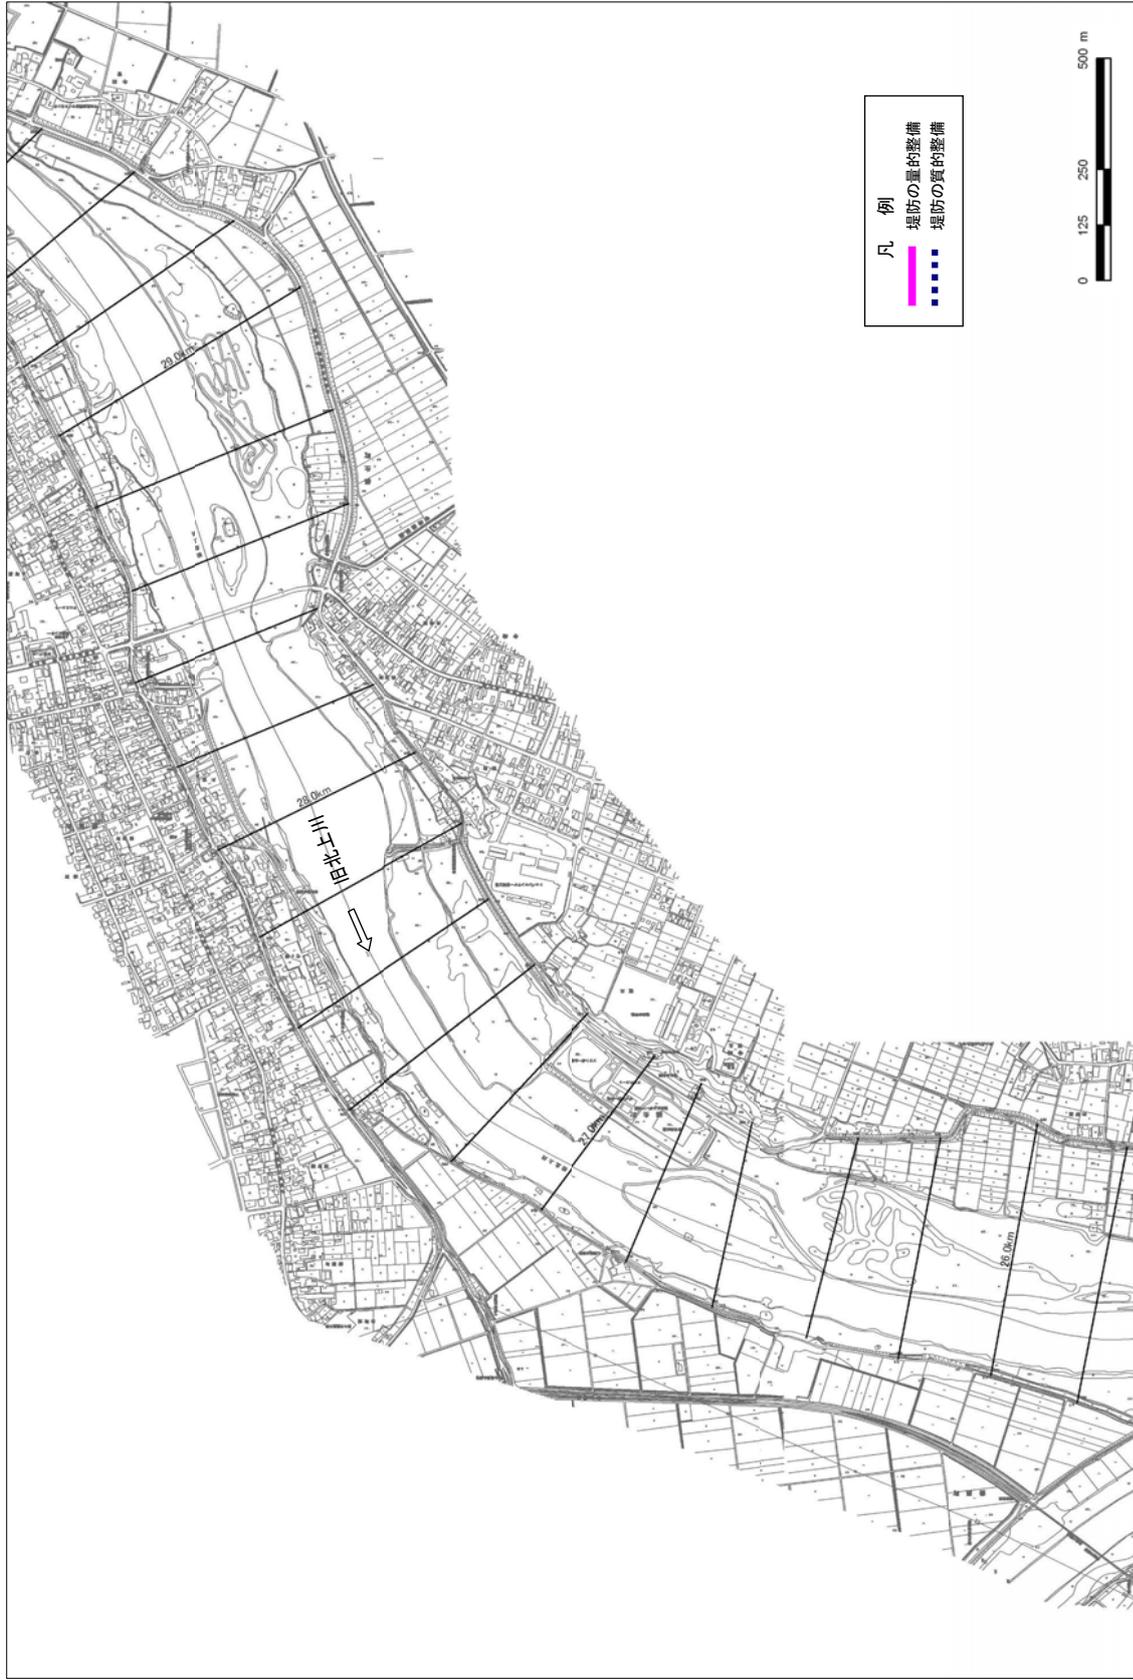
河川工事の施工箇所(河口から 25.8km～29.4km)

※実施位置等については、今後の調査検討を経て決定するもので、予算状況や洪水被害の発生状況等により変更する可能性があります。最終的なものではありません。
 ※堤防の量的整備や質的整備、河道掘削には、関連する水門、樋門、樋管、橋梁等の新設・改築を含みます。

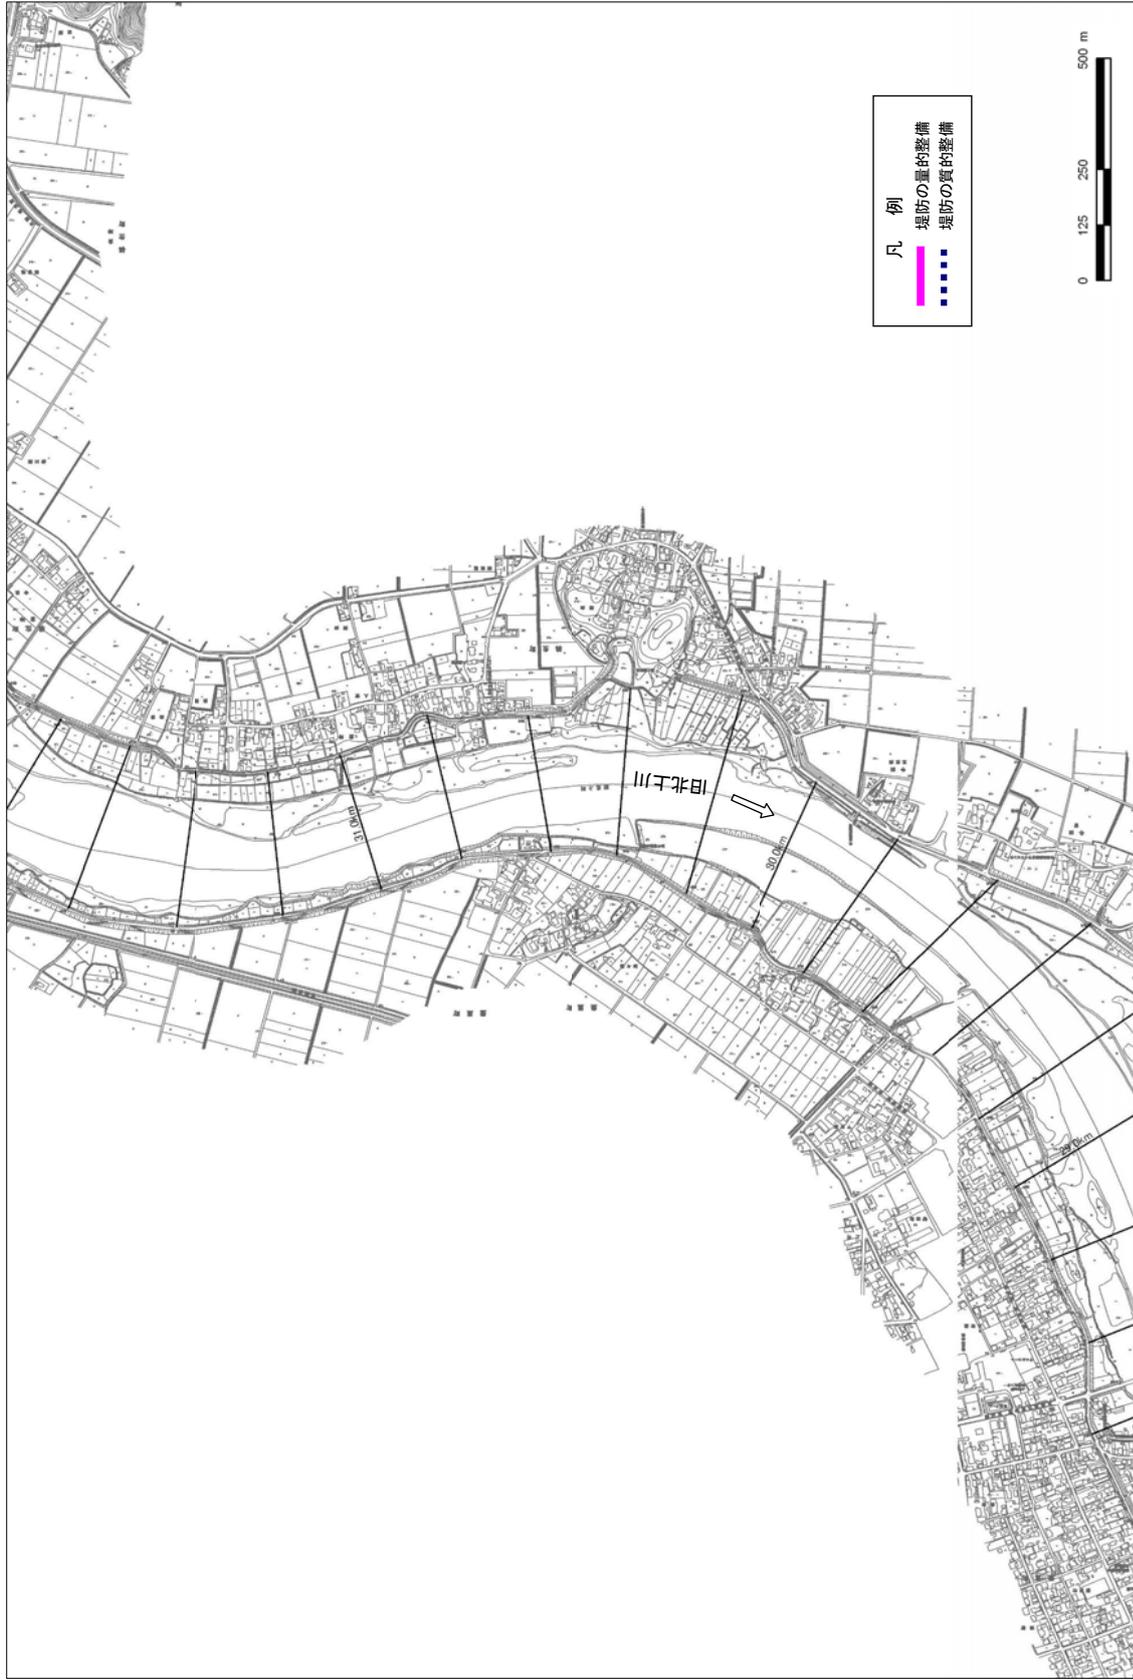
河川工事の施工箇所(河口から 29.4km～31.8km)

※実施位置等については、今後の調査検討を経て決定するもので、予算状況や洪水被害の発生状況等により変更する可能性があります。最終的なものではありません。
 ※堤防の量的整備や質的整備、河道掘削には、関連する水門、樋門、樋管、橋梁等の新設・改築を含みます。

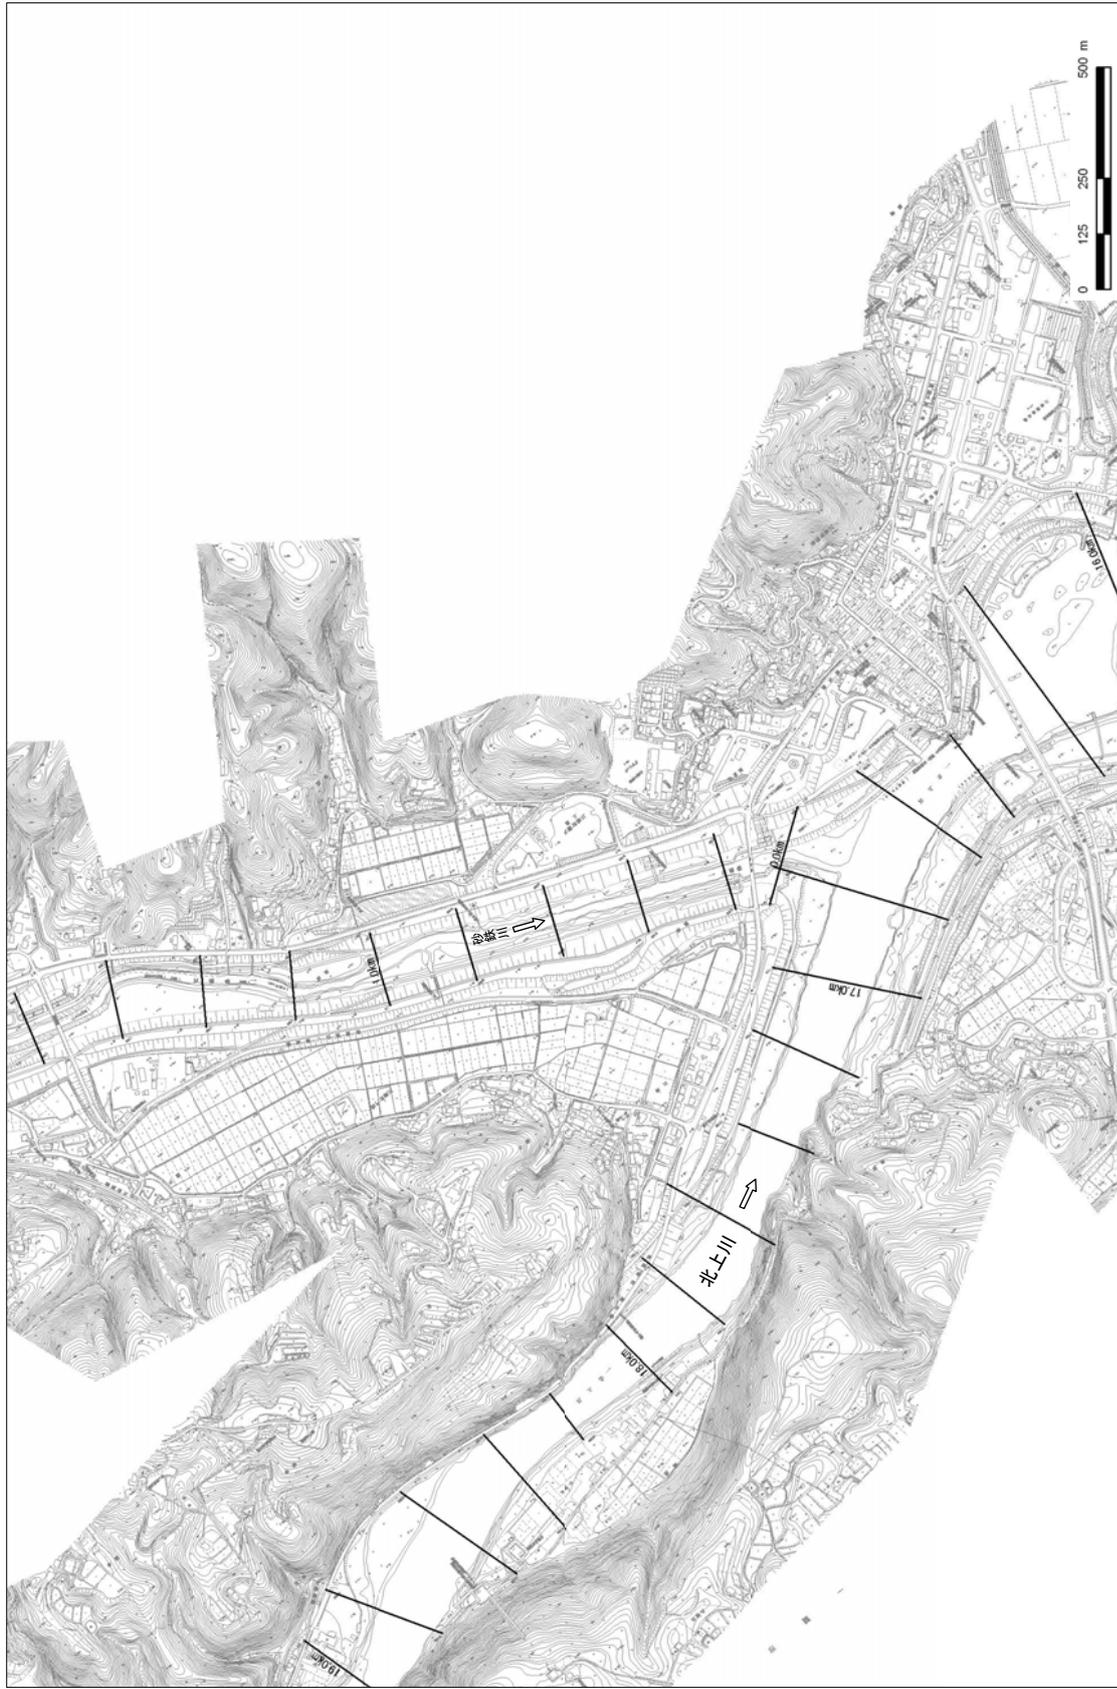
河川工事の施工箇所(支川砂鉄川 0.0km~1.6km)

※実施位置等については、今後の調査検討を経て決定するもので、予算状況や洪水被害の発生状況等により変更する可能性があります。最終的なものではありません。
 ※堤防の量的整備や質的整備、河道掘削には、関連する水門、樋門、樋管、橋梁等の新設・改築を含みます。

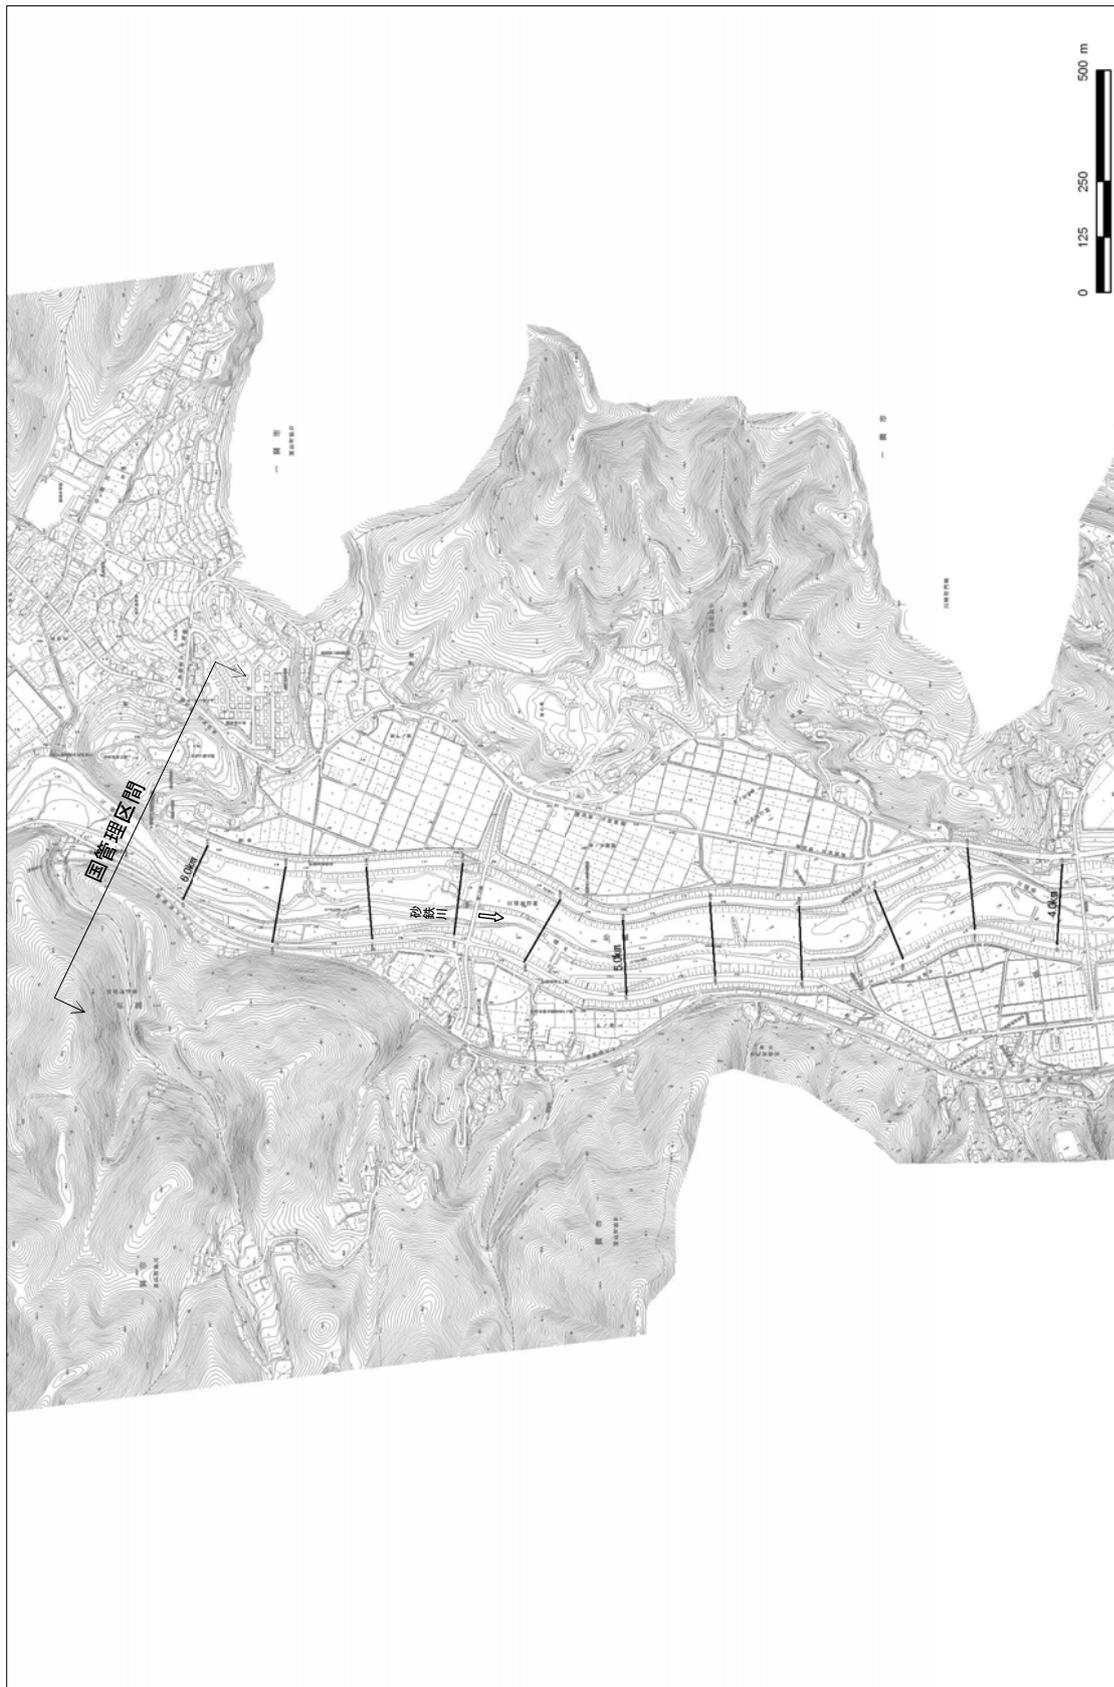
河川工事の施工箇所(支川砂鉄川 4.0km～6.0km)

※実施位置等については、今後の調査検討を経て決定するもので、予算状況や洪水被害の発生状況等により変更する可能性があります。最終的なものではありません。
 ※堤防の量的整備や質的整備、河道掘削には、関連する水門、樋門、樋管、橋梁等の新設・改築を含みます。

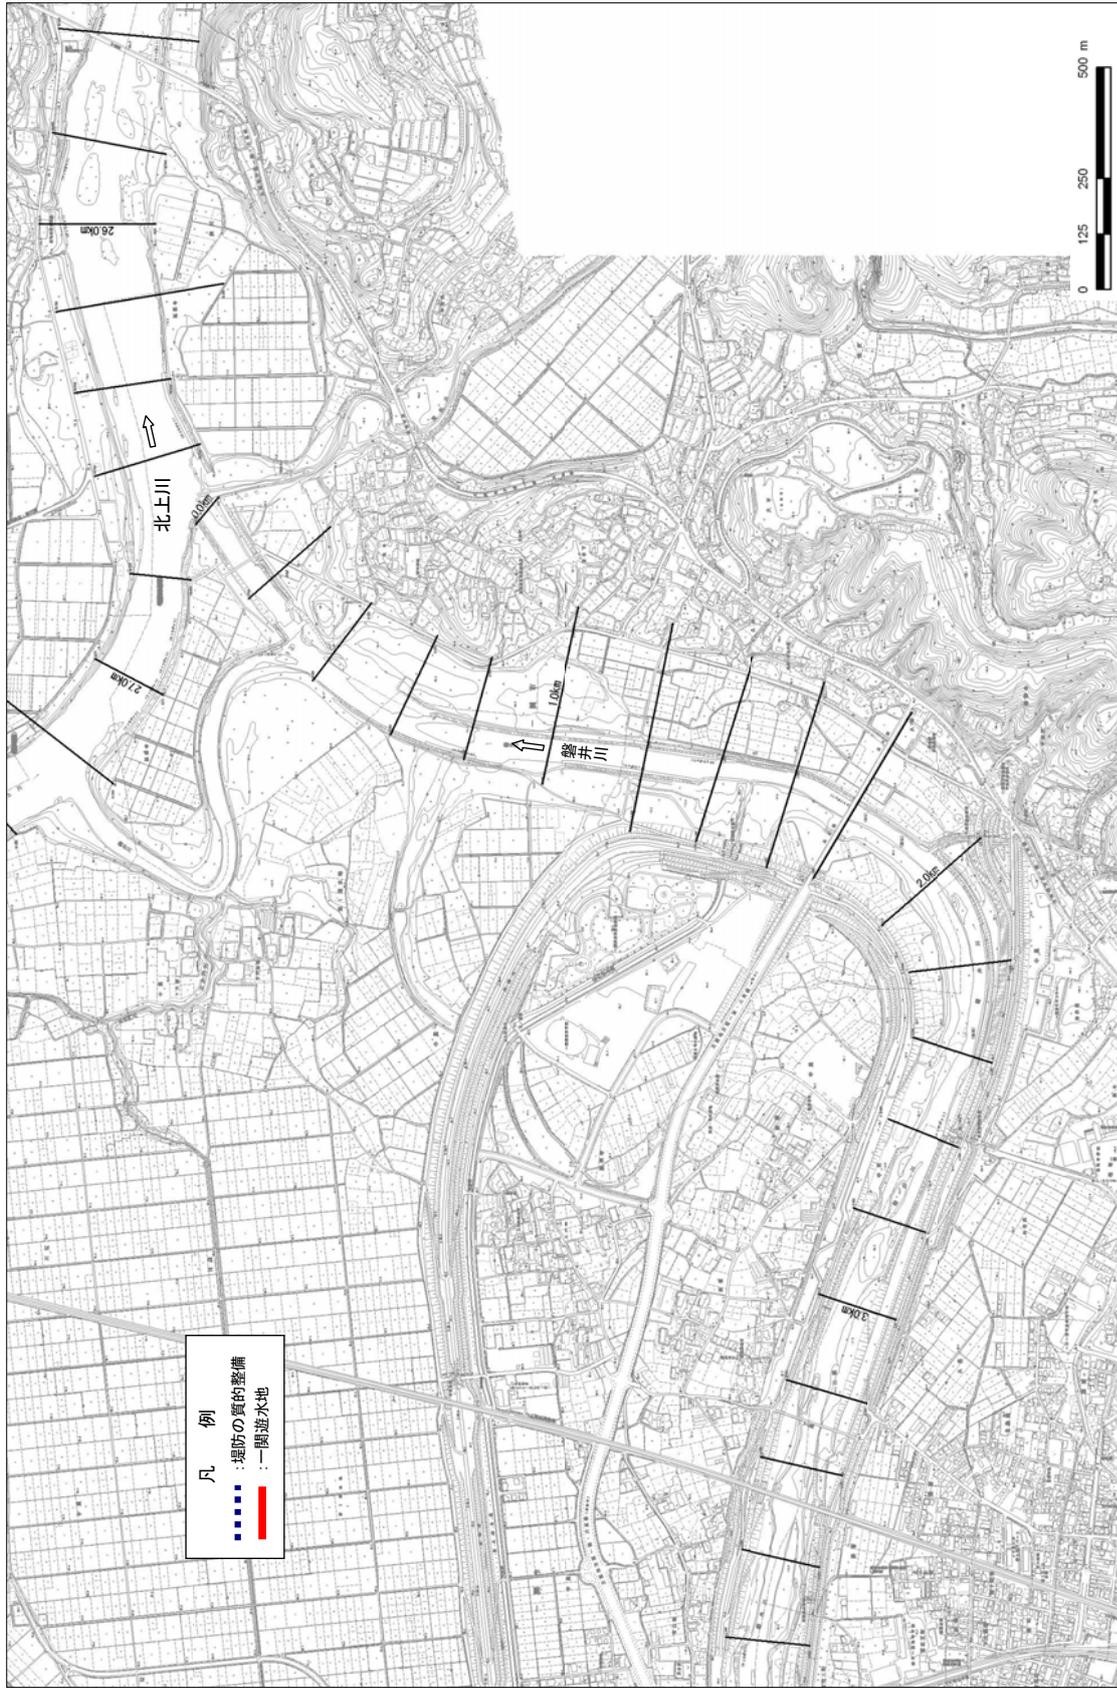
河川工事の施工箇所(支川警井川 0.0km～3.8km)

※実施位置等については、今後の調査検討を経て決定するもので、予算状況や洪水被害の発生状況等により変更する可能性があります。最終的なものではありません。
 ※堤防の量的整備や質的整備、河道掘削には、関連する水門、樋門、樋管、橋梁等の新設・改築を含みます。

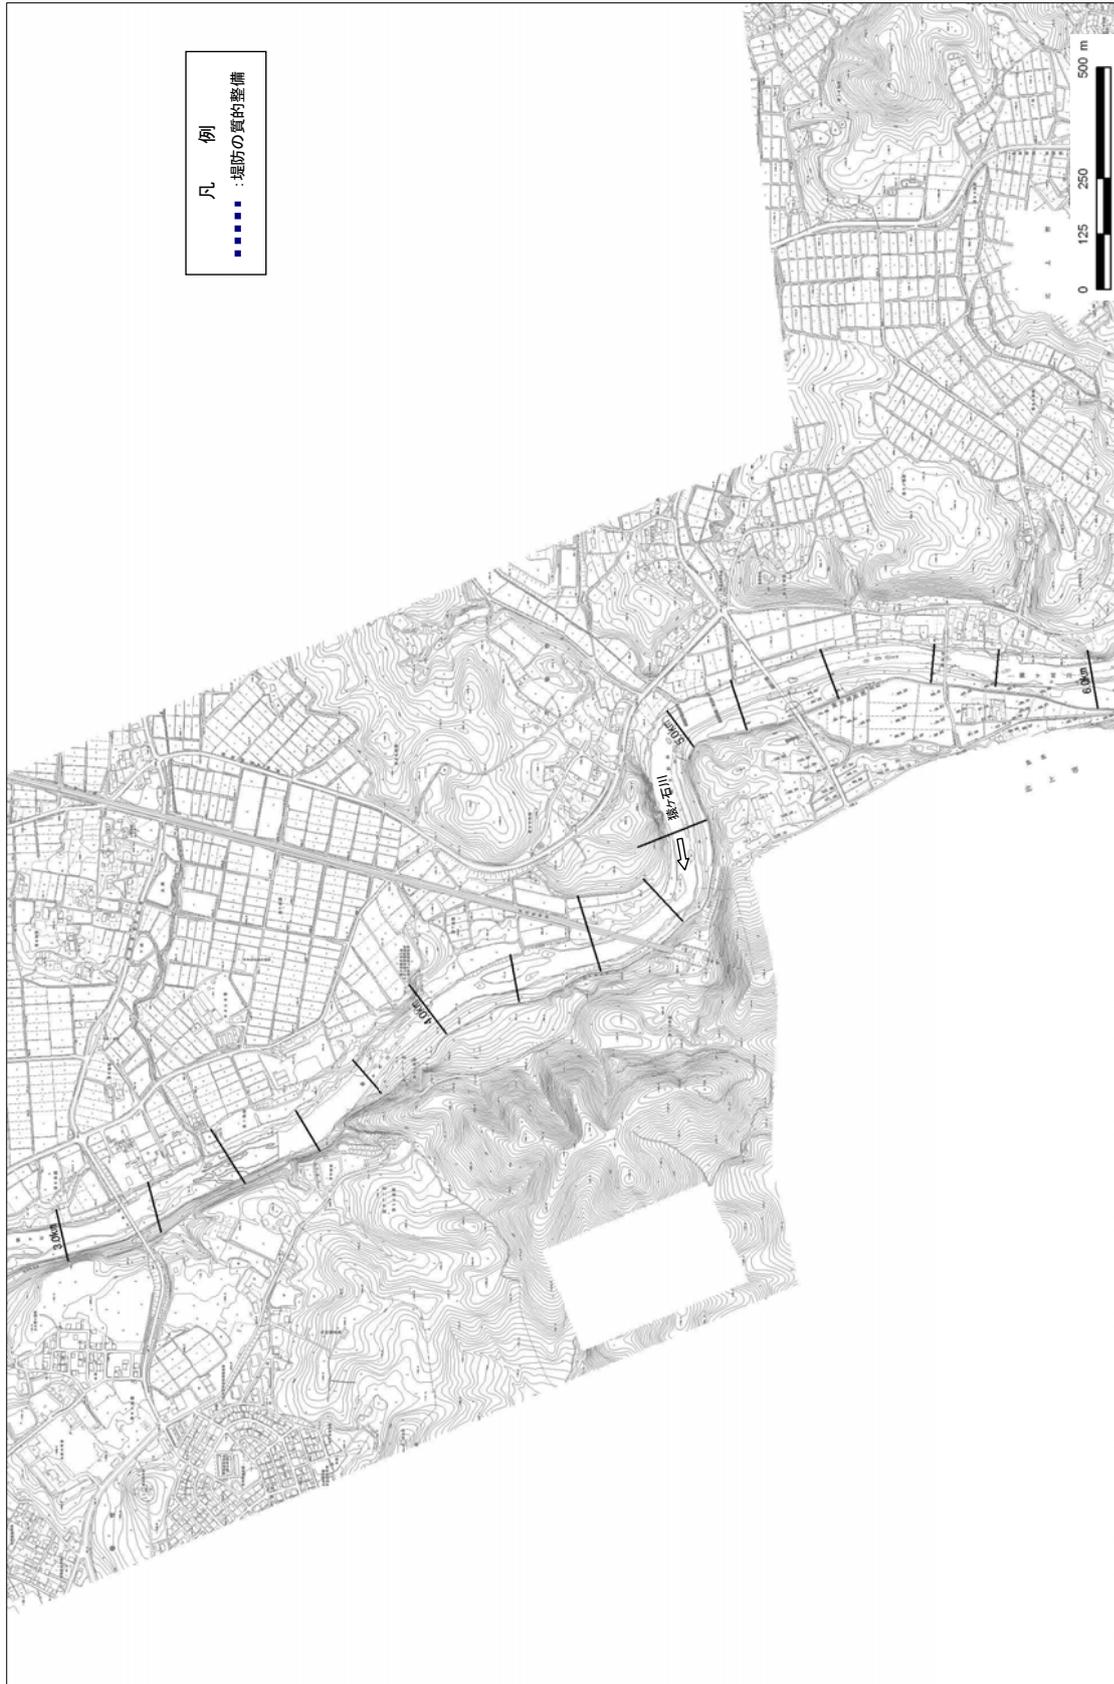
河川工事の施工箇所(支川猿ヶ石川 3.0km～6.0km)

※実施位置等については、今後の調査検討を経て決定するもので、予算状況や洪水被害の発生状況等により変更する可能性があります。最終的なものではありません。
 ※堤防の量的整備や質的整備、河道掘削には、関連する水門、樋門、樋管、橋梁等の新設・改築を含みます。

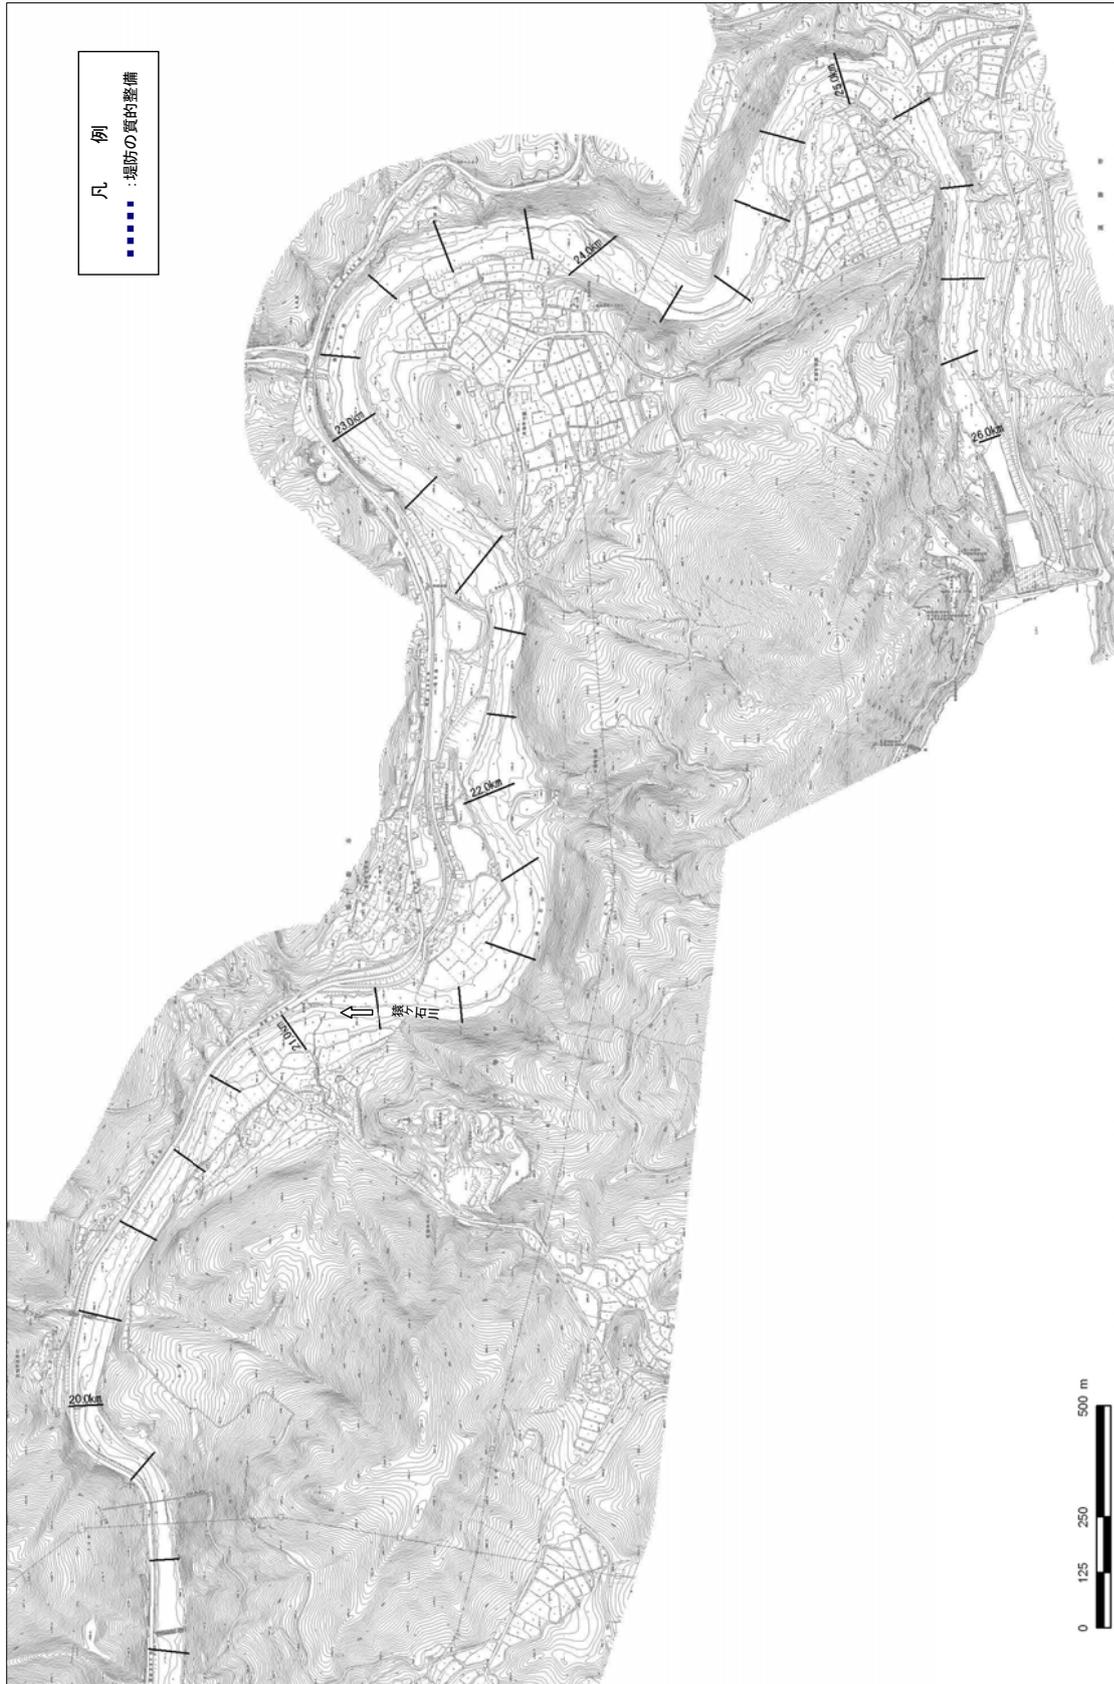
河川工事の施工箇所(支川猿ヶ石川 19.4km～26.0km)

※実施位置等については、今後の調査検討を経て決定するもので、予算状況や洪水被害の発生状況等により変更する可能性があります。最終的なものではありません。
 ※堤防の量的整備や質的整備、河道掘削には、関連する水門、樋門、樋管、橋梁等の新設・改築を含みます。
