北上川水系河川整備計画

[国管理区間]

(原 案)

国土交通省 東北地方整備局

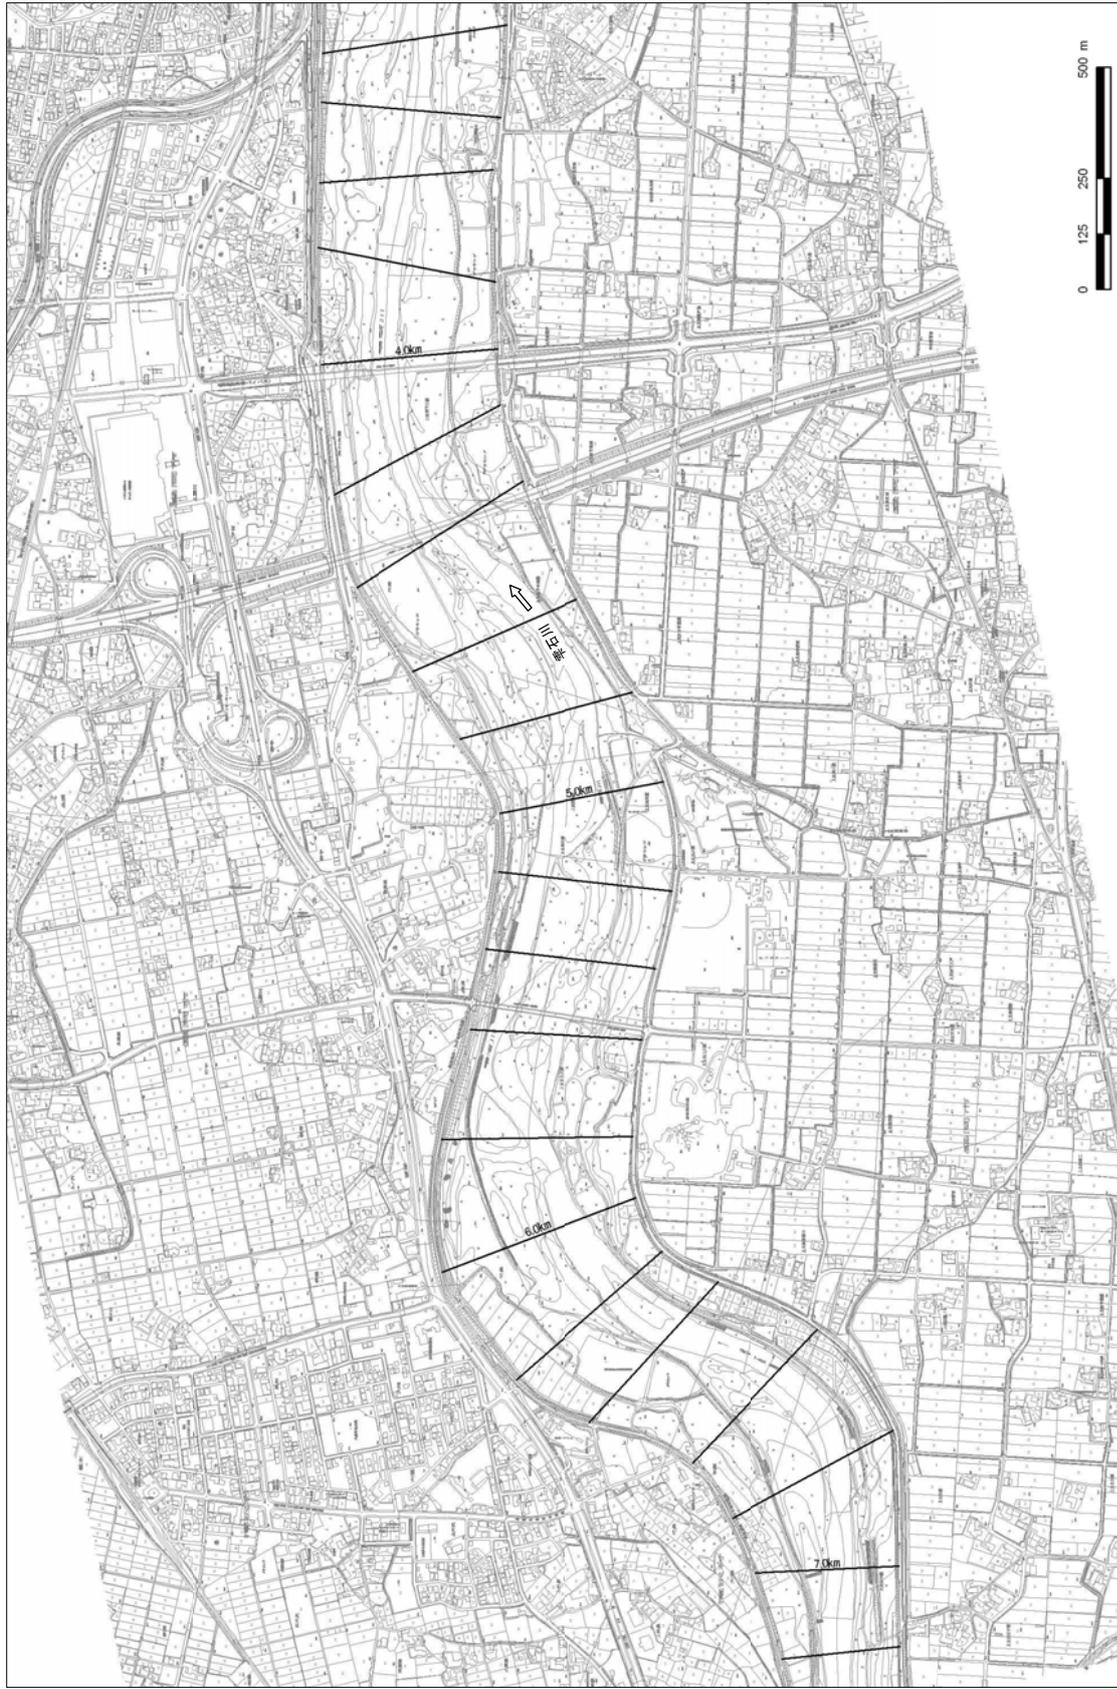
河川工事の施工箇所(支川雫石川 3.4km～7.2km)

※実施位置等については、今後の調査検討を経て決定するもので、予算状況や洪水被害の発生状況等により変更する可能性があります。最終的なものではありません。
 ※堤防の量的整備や質的整備、河道掘削には、関連する水門、樋門、樋管、橋梁等の新設・改築を含みます。
