国土交通省東北地方整備局 能代河川国道事務所  
平成25年8月18日 16時30分発表

## 秋田県鹿角市、大館市における旧鉱山廃水の流出について(第19報) (水質分析調査)

8月9日の大雨により秋田県鹿角市、大館市の旧鉱山廃水処理場5カ所が被災・停止し、未処理の廃水が流出しました。  
能代河川国道事務所では災害対策支部(水質)「警戒体制」を設置し関係機関に情報提供するとともに、米代川の巡視・水質調査を実施し、継続的に監視を行っています。

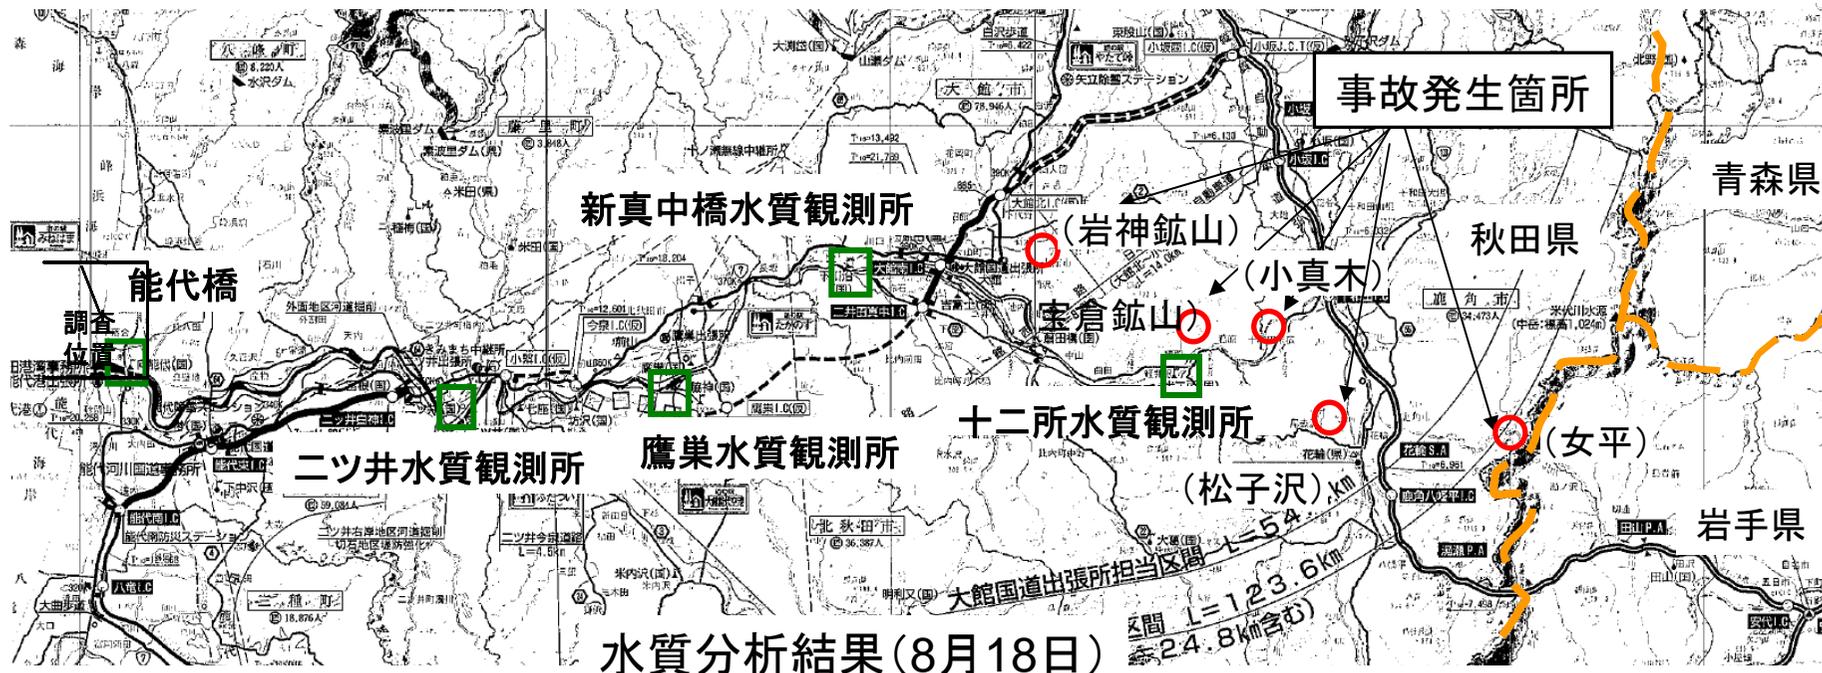
## 米代川 水質調査箇所 位置図

### 米代川の水質調査地点 (5カ所)

十二所橋 (大館市十二所字十二所地内)	新真中橋 (大館市川口字中川口地内)
鷹巣橋 (北秋田市鷹巣字西大柳岱地内)	銀杏橋 (能代市ニッ井町字下稗柄地内)
能代橋 (能代市能代町字中川原地内)
