## 第4回 赤川自然再生計画検討会

平成19年3月2日(金)  
国土交通省 東北地方整備局  
酒田河川国道事務所

## 調査・検討実施内容及び今後のモニタリングについて

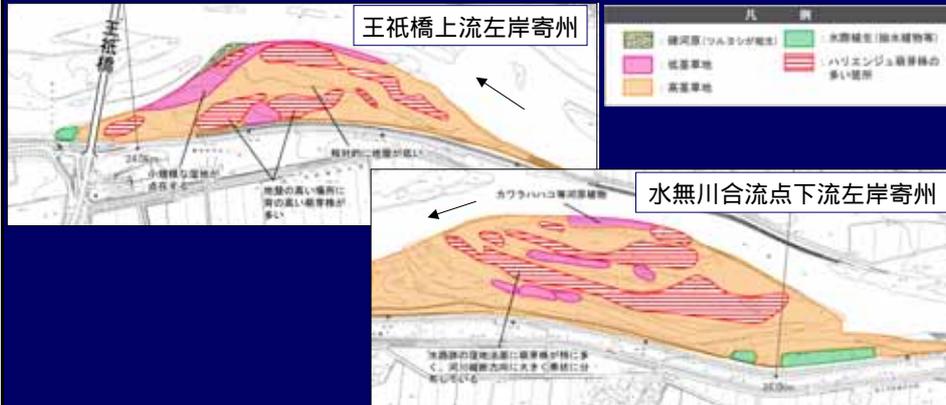
平成17年度に実施したハリエンジュ

伐採・伐根箇所の概査

ハリエンジュの萌芽は相対的に地盤の高い箇所に発生する傾向  
地盤高の高いところにおいて、施工前には根茎が比較的多く存在していたことが示唆される

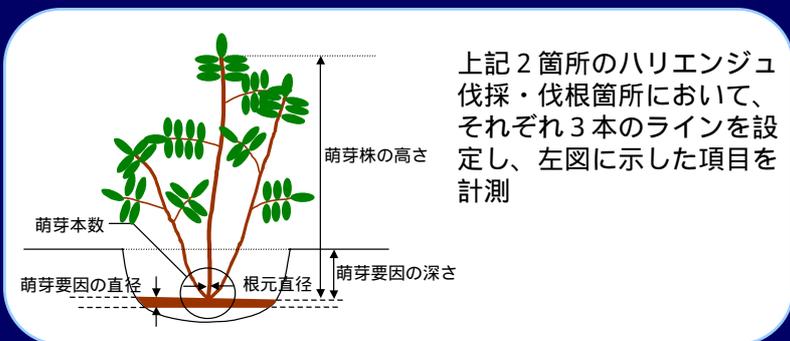
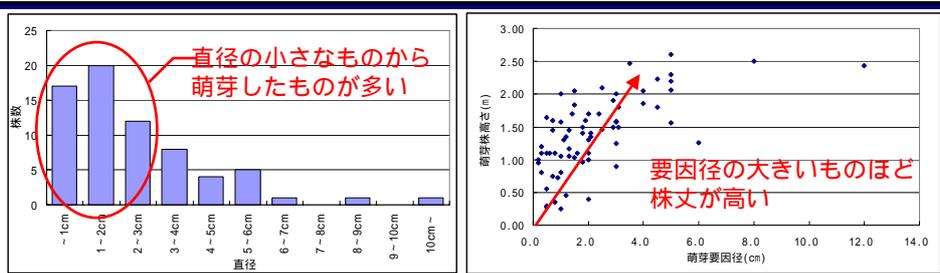
図 萌芽要因の直径でみた出現状況

図 萌芽要因径と萌芽株高さの関係

萌芽要因の大きさや太さが萌芽株の成長に関係していると思われる萌芽要因が2.5cm程度の深さにあれば、萌芽しないと考えられる細い根茎からの萌芽が多く、施工時にどれだけ除去できるかが課題

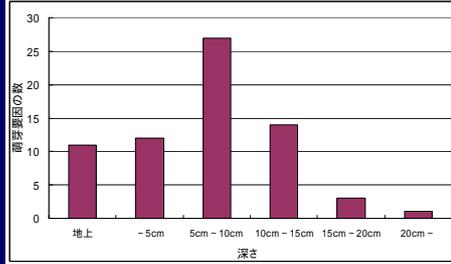
図 萌芽要因の深さでみた出現状況

萌芽要因は地表から5cm~10cmの深さにあるものが多い  
最大深さは24cmであった

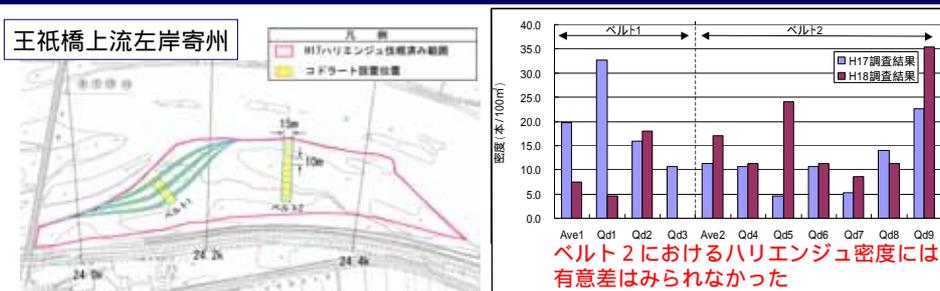
図 調査箇所位置図

図 平成17年度調査との生育密度の比較

河岸部掘削箇所では、重機による伐採・伐根のみの箇所と比べて生育密度が低い。冠水頻度が増加し、攪乱を受けやすくなることに加え、土中の根茎除去されることから、ハリエンジュの抑制効果が期待できる。重機による伐採・伐根のみでは、施工前と同様か、場合によっては施工前よりも密度の高い群落が形成される可能性も考えられるため、伐採・伐根方法の改善が必要。

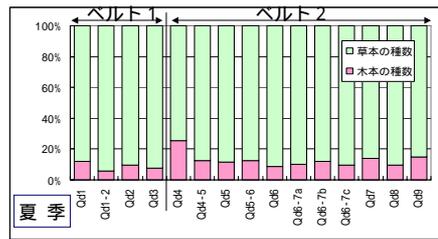
図 確認種に占める草本・木本の割合

確認種数やそれに占める草本・木本の割合には大きな差はみられない

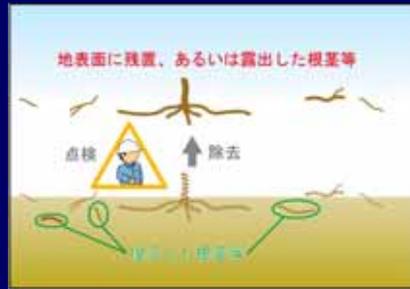
### 試験工事A（根茎・木片清掃除去工法）

伐採・伐根作業

作業後の点検・フォロー  
及び丁寧な木片の清掃除去

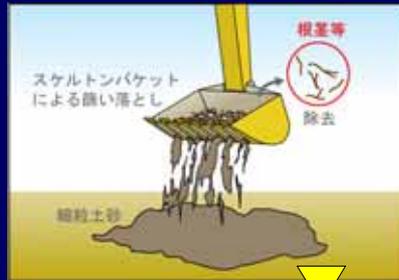
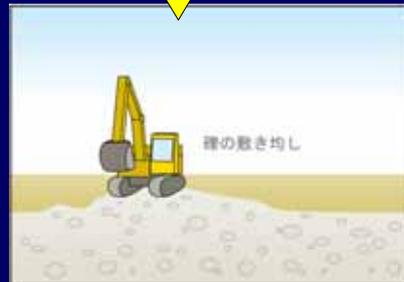
### 試験工事B（スケルトンバケット工法）

スケルトンバケットによる  
表層への礫層の敷き均し

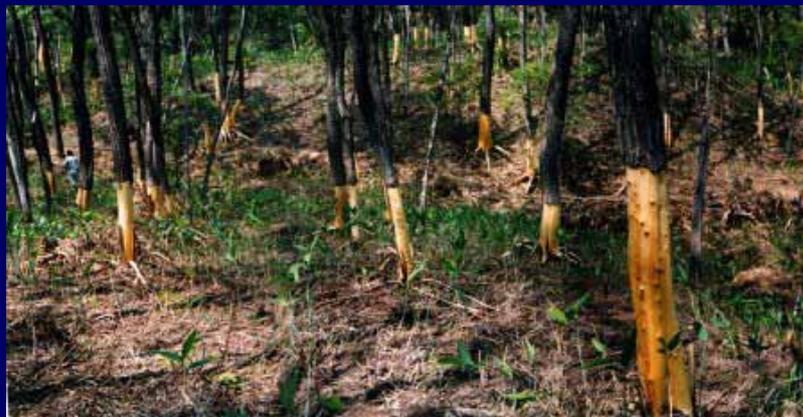
その他【巻き枯らし(環状剥皮)】

樹皮を一周剥ぎ取る

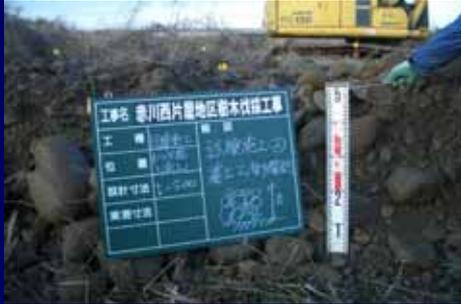
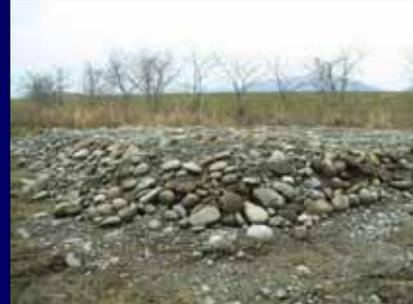
覆土の実施状況

## 試験D（覆土工法）

試験D - 1 : 覆土厚25cm  
試験D - 2 : 覆土厚50cm

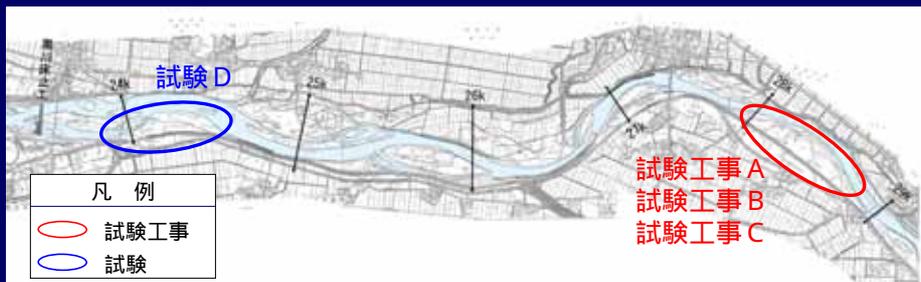
## 実施箇所

試験工事 A }  
試験工事 B } 東橋下流左岸寄州  
試験工事 C } (平成18年度伐採・伐根箇所)

試験 D ————— 王祇橋上流左岸寄州  
(平成17年度伐採・伐根箇所)

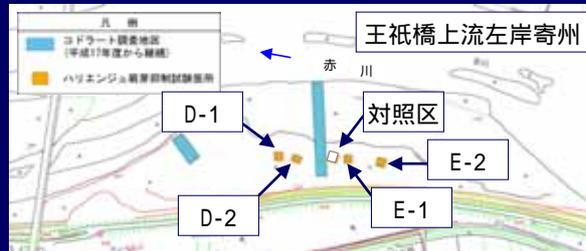
平成18年度における試験及び予備試験の実施状況  
 萌芽株を対象とした覆土（試験）及び薬剤塗布（予備試験）

予備試験は薬剤使用について安全性の確認を主目的として行ったものであり、今後議論、検討を重ねていく予定である。

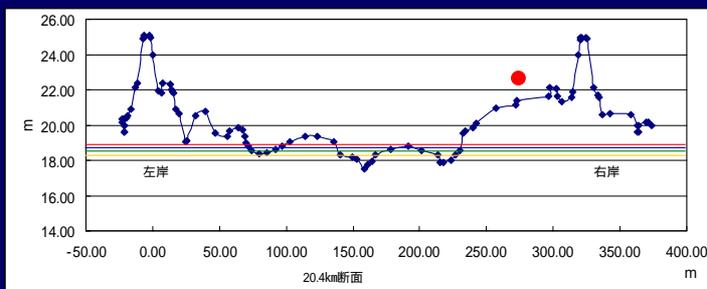
### F-1地点 試験木位置

高水敷の高い箇所に生育するハリエンジュを試験木に選定

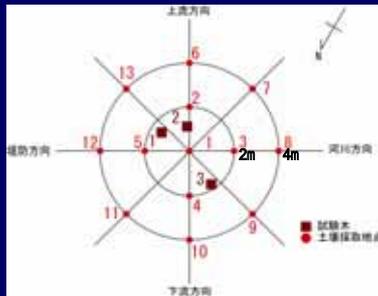
F-1地点の土壌採取位置

土壌の採取  
(塗布の前後で実施)

薬剤塗布前、塗布後ともに、今回使用した薬剤は全ての土壌採取地点で検出されなかったものの、長期に渡る使用により水生生物に影響がないかどうか等も含めて、今後、慎重に検討及び判断をしていく必要がある。

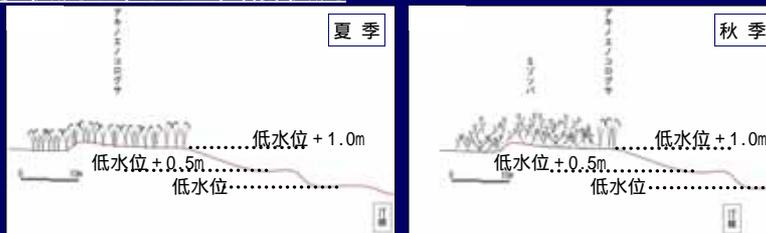
## 冠水状況と植生の回復状況

切下げ最下段 (低水位)	冠水回数53回 計6164時間 (観測時間全体の約72%) 最大冠水継続時間 2573時間 (107日5時間)
低水位 + 0.5m	冠水回数50回 計2432時間 (観測時間全体の約28%) 最大冠水継続時間 814時間 (33日22時間)
低水位 + 1.0m	冠水回数23回 計434時間 (観測時間全体の約72%) 最大冠水継続時間 176時間 (7日8時間)

掘削後約1年の段階でみると、低水位 + 0.5m ~ +1.0m付近を境に植生の回復状況が異なる傾向がみられた  
現時点では礫河原が維持される高さとして、概ね低水位 + 0.5m程度ではないかと考えられる。

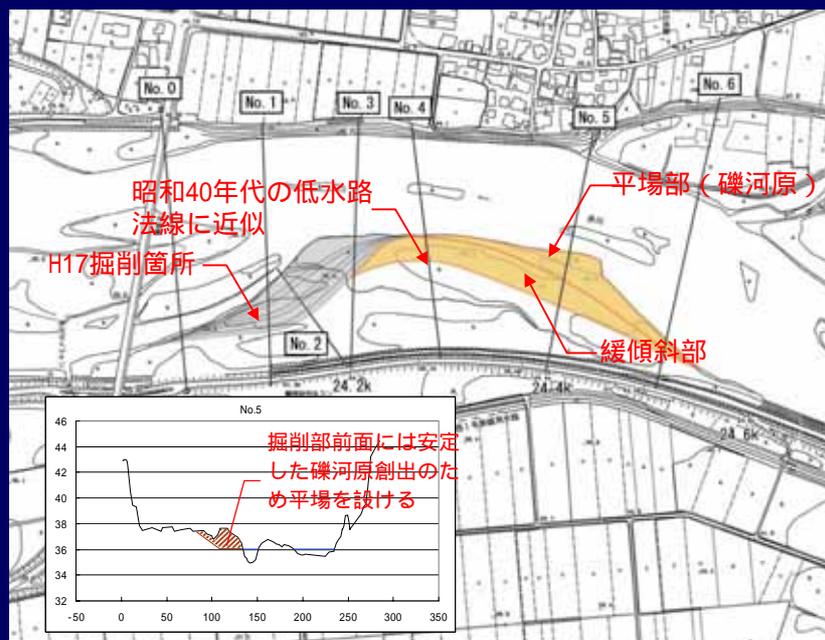
## A-1「24.0k~24.6k地点」地区におけるエコトーン創出検討

発達した寄州により大きく蛇行している河岸形状を昭和40年代の河道に近似するように掘削範囲を設定する  
急激に変化する低水路法線は河岸侵食を生じさせる要因になり得るため、現状及び試験掘削箇所の低水路法線に滑らかに擦り付くように配慮する

H17河岸部掘削箇所において概ね期待された冠水頻度が得られたことから、低水位を基準として掘削形状を設定する  
安定した礫河原を創出するため低水路寄りに平場を設けるほか、昭和40年代の河岸勾配を参考として緩傾斜で掘削する  
寄州の地盤高が低水位+1.0m以上では、ハリエンジュの萌芽が多く発生する可能性があるため、今後のモニタリング結果を踏まえ、必要に応じて切下げを行うなどの策を講じる

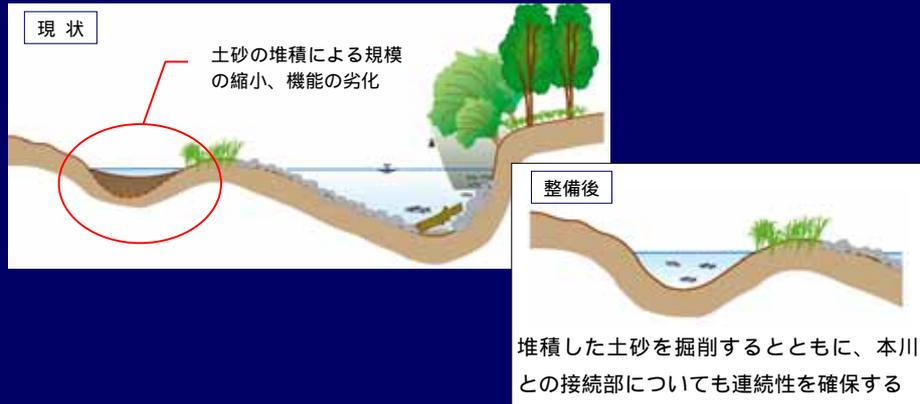
## ワンドの保全・復元について

水際部エコトーン創出の一環として、魚類をはじめとする水生生物の避難場、越冬の場等として利用されるようなワンド環境をハリエンジュ伐採とあわせて可能な限り保全・復元する  
 現状においてワンド環境が形成されている箇所について、土砂の堆積等により規模の縮小や機能の劣化が認められる場合には、これを維持、復元するための対策を講じることを中心とする

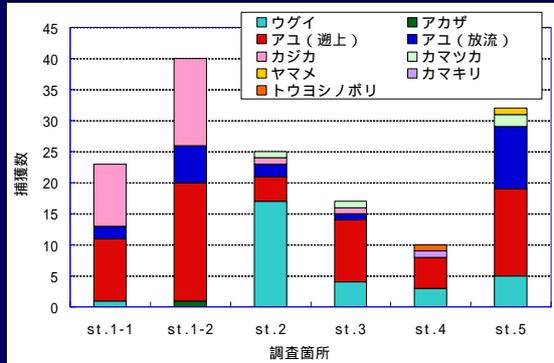
## 捕獲調査結果

床止工上下流における遡上アユと放流アユの割合には顕著な差は認められず、ほぼ同じであることから、現況床止工においても特定の時期や流量の時にはアユは遡上しているものと判断できる

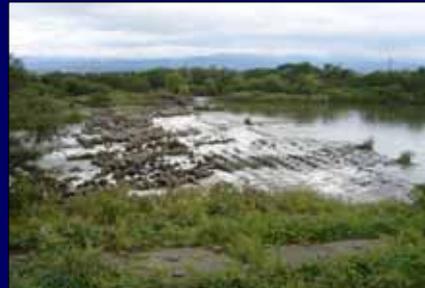
床止工の構造がブロック積みとなっており、ブロックの間隙を流下するため、複雑な流れとなっている

床止工のほぼ全断面で白濁した泡が発生しており、魚類等の水生生物がのぼりにくい環境となっている

施工当初の図面と大きく状況が異なっており、床止工の構造など詳細が不明確である

水面上に多くの六脚ブロックが突出しており、景観が損なわれている

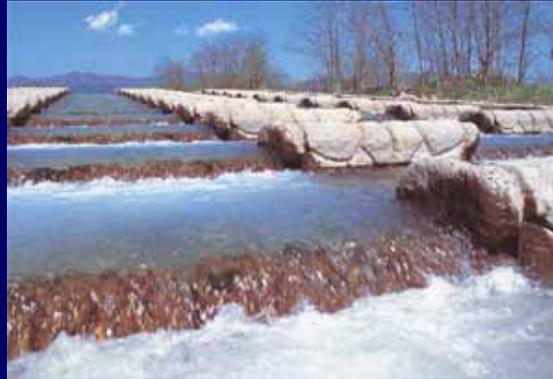
## 魚道形式の選定

遡上実績や赤川における施工実績等も勘案し、アイスハーバー型の魚道を選定した  
魚道ブロックを用いて整備を行うこととし、選定にあたっては経済性や施工性の他、多魚種への適用性や魚道内の流況特性等に注目した

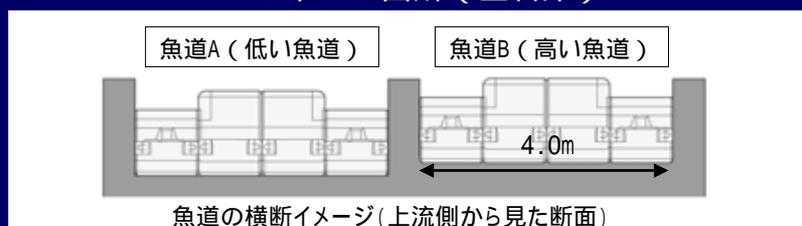
魚道幅員

1本あたりの魚道幅員は4.0m  
水位変動や多様な魚種の遡上に対応できるように、左右岸  
それぞれに高さの異なる魚道を2本ずつ設置する  
>> 4.0m × 2本 × 2箇所（左右岸） = 16.0m

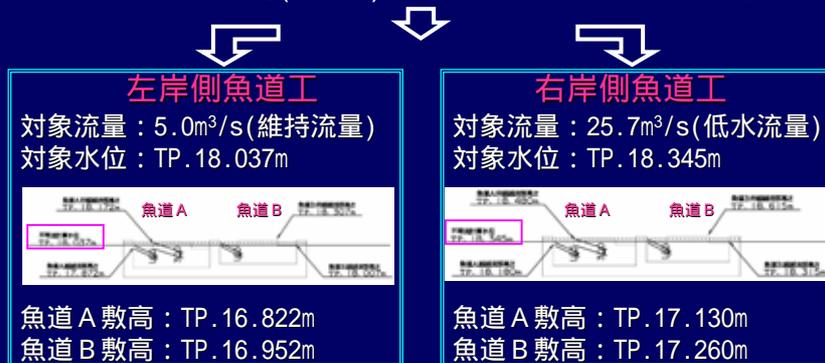
### 魚道高さ

敷高は、床止工位置にて対象流量流下時の水位に対し、越流部の限界水深が11cm（体高5.5cmの2倍）を確保できる高さを設定  
魚道内は2つの敷高（A・B）を設け、流況変化への追従性を確保

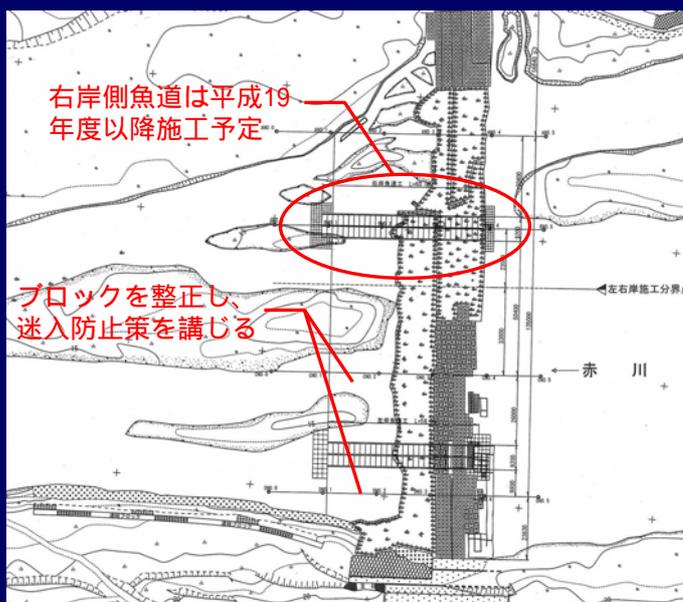
### 魚道・全体平面図

適切なプール間落差の確保や施工実績、経済性等から総合的に判断し、魚道勾配は1/10とした。

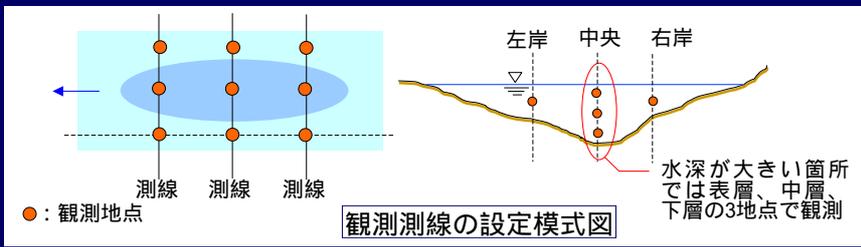
## 調査項目

調査項目		調査方法
生物	魚類	測線に沿って潜水し、目視観察により確認された魚を種別に計測した
水質等	水温	多目的水質計により測定した
	電気伝導度	
	DO	
	pH	
	流速	簡易流速計による観測
	深さ	メジャーによる測定
	河床材料	目視観察により粒径毎の割合を記録

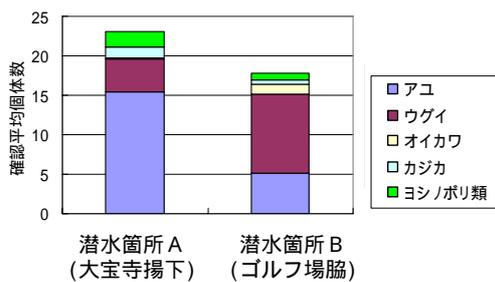
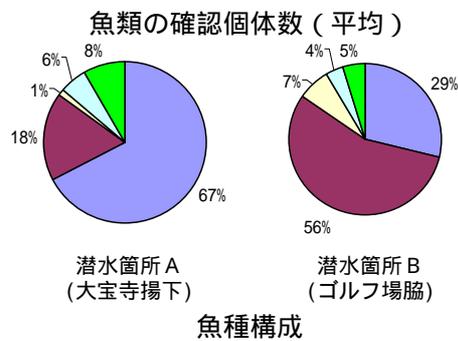
魚類の確認状況

瀬が形成されている箇所であり、全体ではアユ、ウグイ、オイカワ、カジカ、ヨシノボリ類の5種が確認された。

箇所A、箇所Bともにほぼ同様の結果が得られた。

魚種の構成は異なり、箇所Aではアユの占める割合が大きく、箇所Bに比べて河床形状に変化がみられることなどから、流水性を好む魚類により適した環境であると思われる。

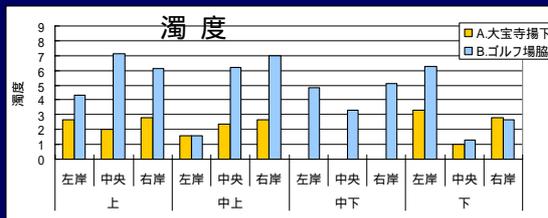
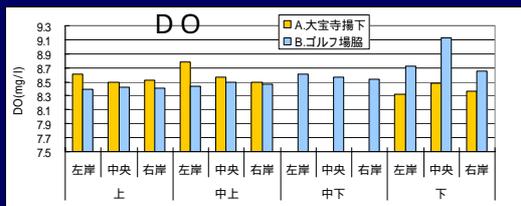
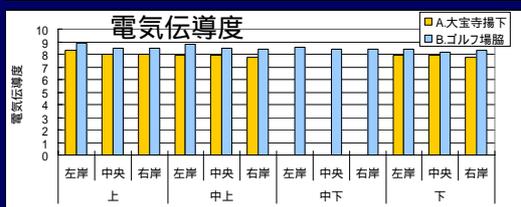
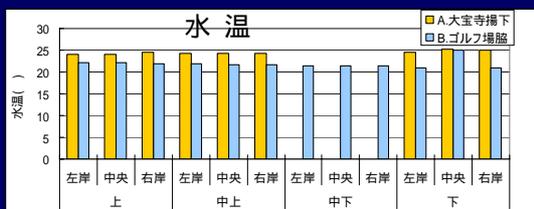
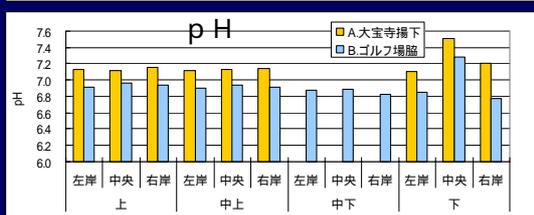
## 水質の測定結果

潜水箇所 A は箇所 B に比べて中・上流側の測線で流速が早く、こうした調査地点では濁度に差がみられる

DO については下流側の測線で若干差がみられるものの、電気伝導度についても箇所 A、箇所 B でほぼ同様の結果となった。

水温、pH ともに箇所 A、箇所 B で大きな差はみられなかった。

現状では平瀬を中心とした環境が形成されており、流水性の環境を好む魚類が多く生息している

潜水箇所 A でアユが多く確認されているが、これは箇所 B に比べて河床形状にやや相違がみられ、一部早瀬が形成されていることが起因しているのではないかと推察される

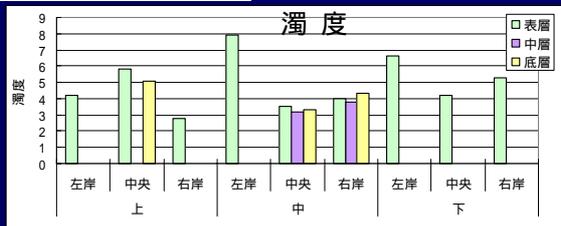
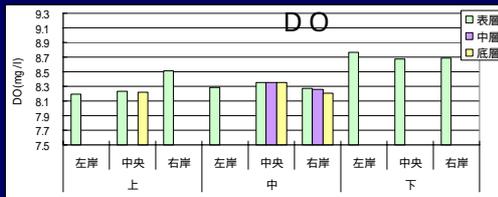
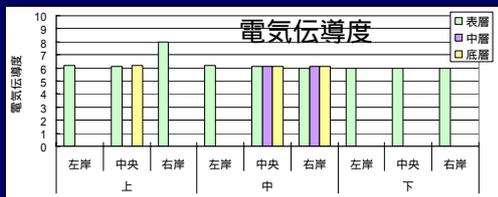
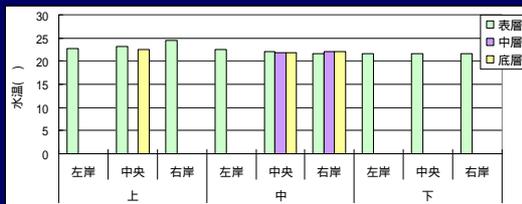
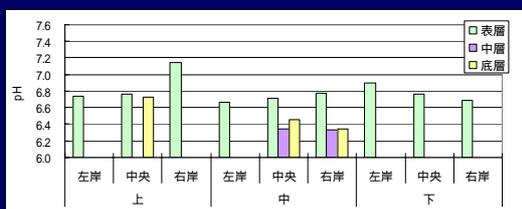
## 水質の測定結果

濁度については、平瀬の環境が形成されていた潜水箇所Aとほぼ同様であるが、水が緑色に色付いており、視界は1m程度であった。

DO、電気伝導度については箇所毎に大きな変化はみられない。

水深が大きいものの表層、中層、下層いずれの観測値もほとんど変化がない。

水温、pHについても顕著な差はみられない。

水深が大きい中央部では表層、中層、下層いずれの観測値もほとんど変化がないことから、淵内の水の循環がほとんどないものと推察される。

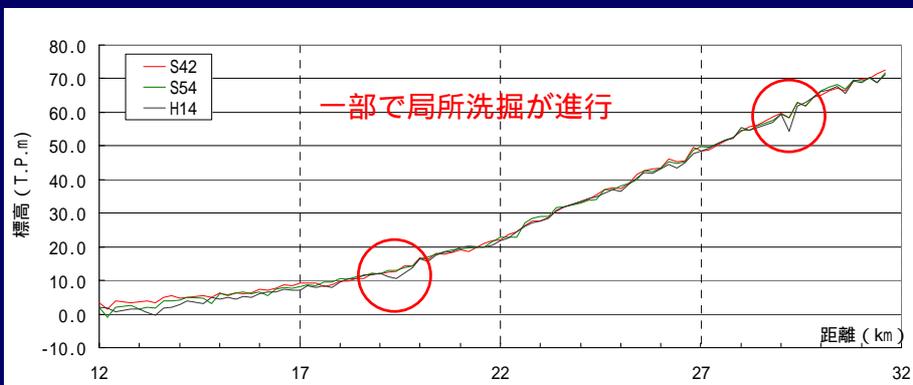
### 瀬・淵構造の劣化過程について

最新河床高の経年変化をみると、全体的にみて、近年、低下傾向にあるものの、大幅な低下はみられない  
 航空写真からの読み取りでは、かつて「瀬」であった場所が、次第に寄州化して幅が狭くなり、乾地化、安定化してきている様子が見受けられる。この場合、寄州の地盤高はほとんど変化していない

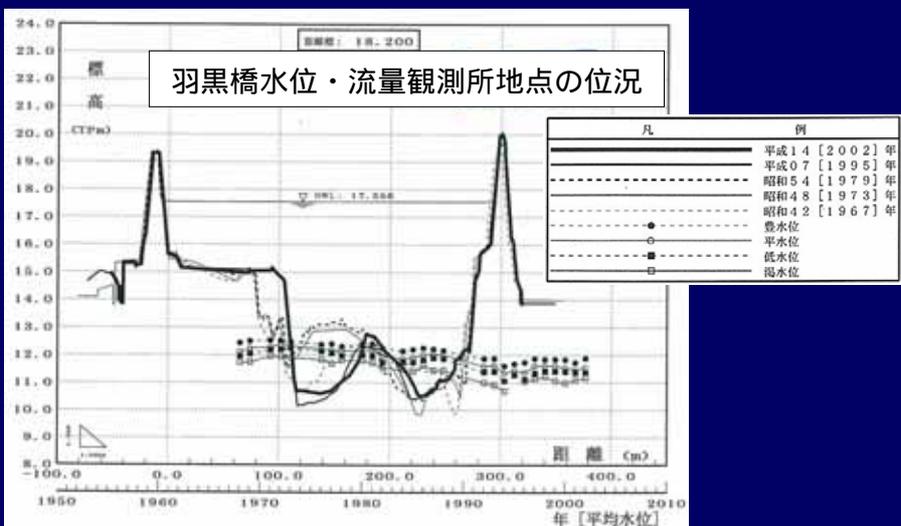
羽黒橋水位・流量観測所 (18.2k) の観測水位をみると、豊水位、低水位等の水位が低下傾向にあるが、流量の流況については、経年的な変化はみられない

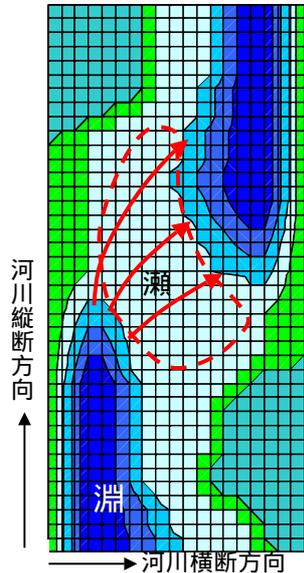
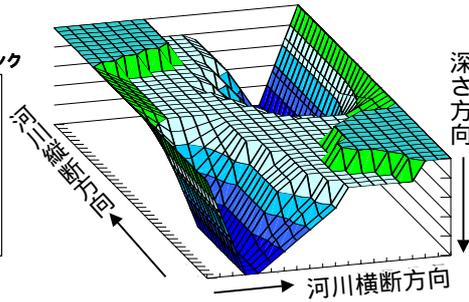
瀬・淵構造の劣化過程に関する仮説 base : かつての姿

仮説 左右岸を結ぶ連続した浅い流れ  
 ↓  
 上下流にせき上げが生じる  
 ↓  
 州の冠水頻度：大

仮説 流れのベクトルのうち、河道の横断方向の成分が大きい

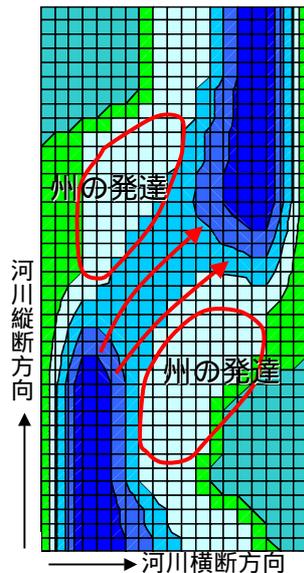
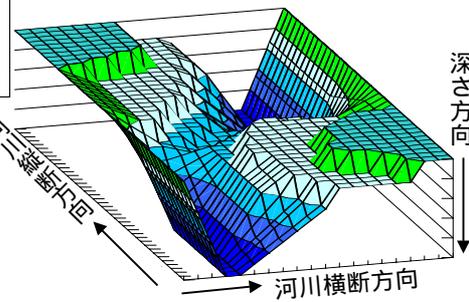
瀬・淵構造の劣化過程に関する仮説 Step 1

仮説 淵の一部にミオ筋が形成され、  
 浅場の連続性が失われる  
 ↓  
 上流水位の低下  
 ↓  
 州の冠水頻度の低下

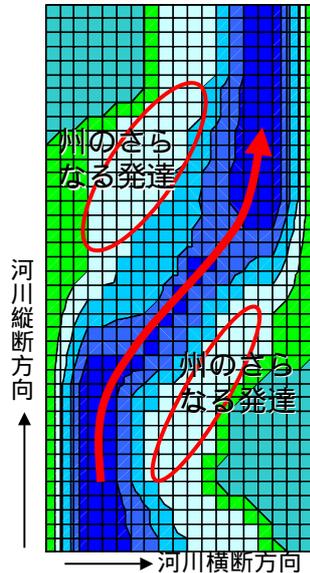
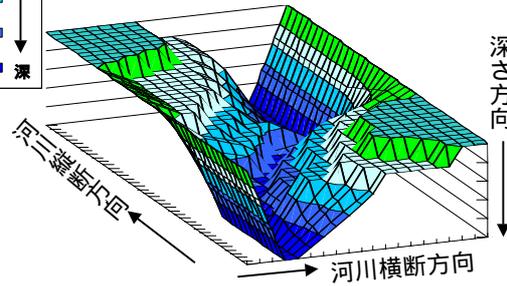
瀬・淵構造の劣化過程に関する仮説 Step 2

仮説 瀬の消失 → 淵のトロ化

仮説 瀬の消失によるせき上げの解消

↓  
上流側の水位低下

↓  
寄州の乾地化の進行

- ・冠水頻度の低下
- ・攪乱の減少、強度の低下
