第2回 赤川水系河川整備学識者懇談会

【計画段階評価におけるポイントについて】

平成23年2月16日

東北地方整備局

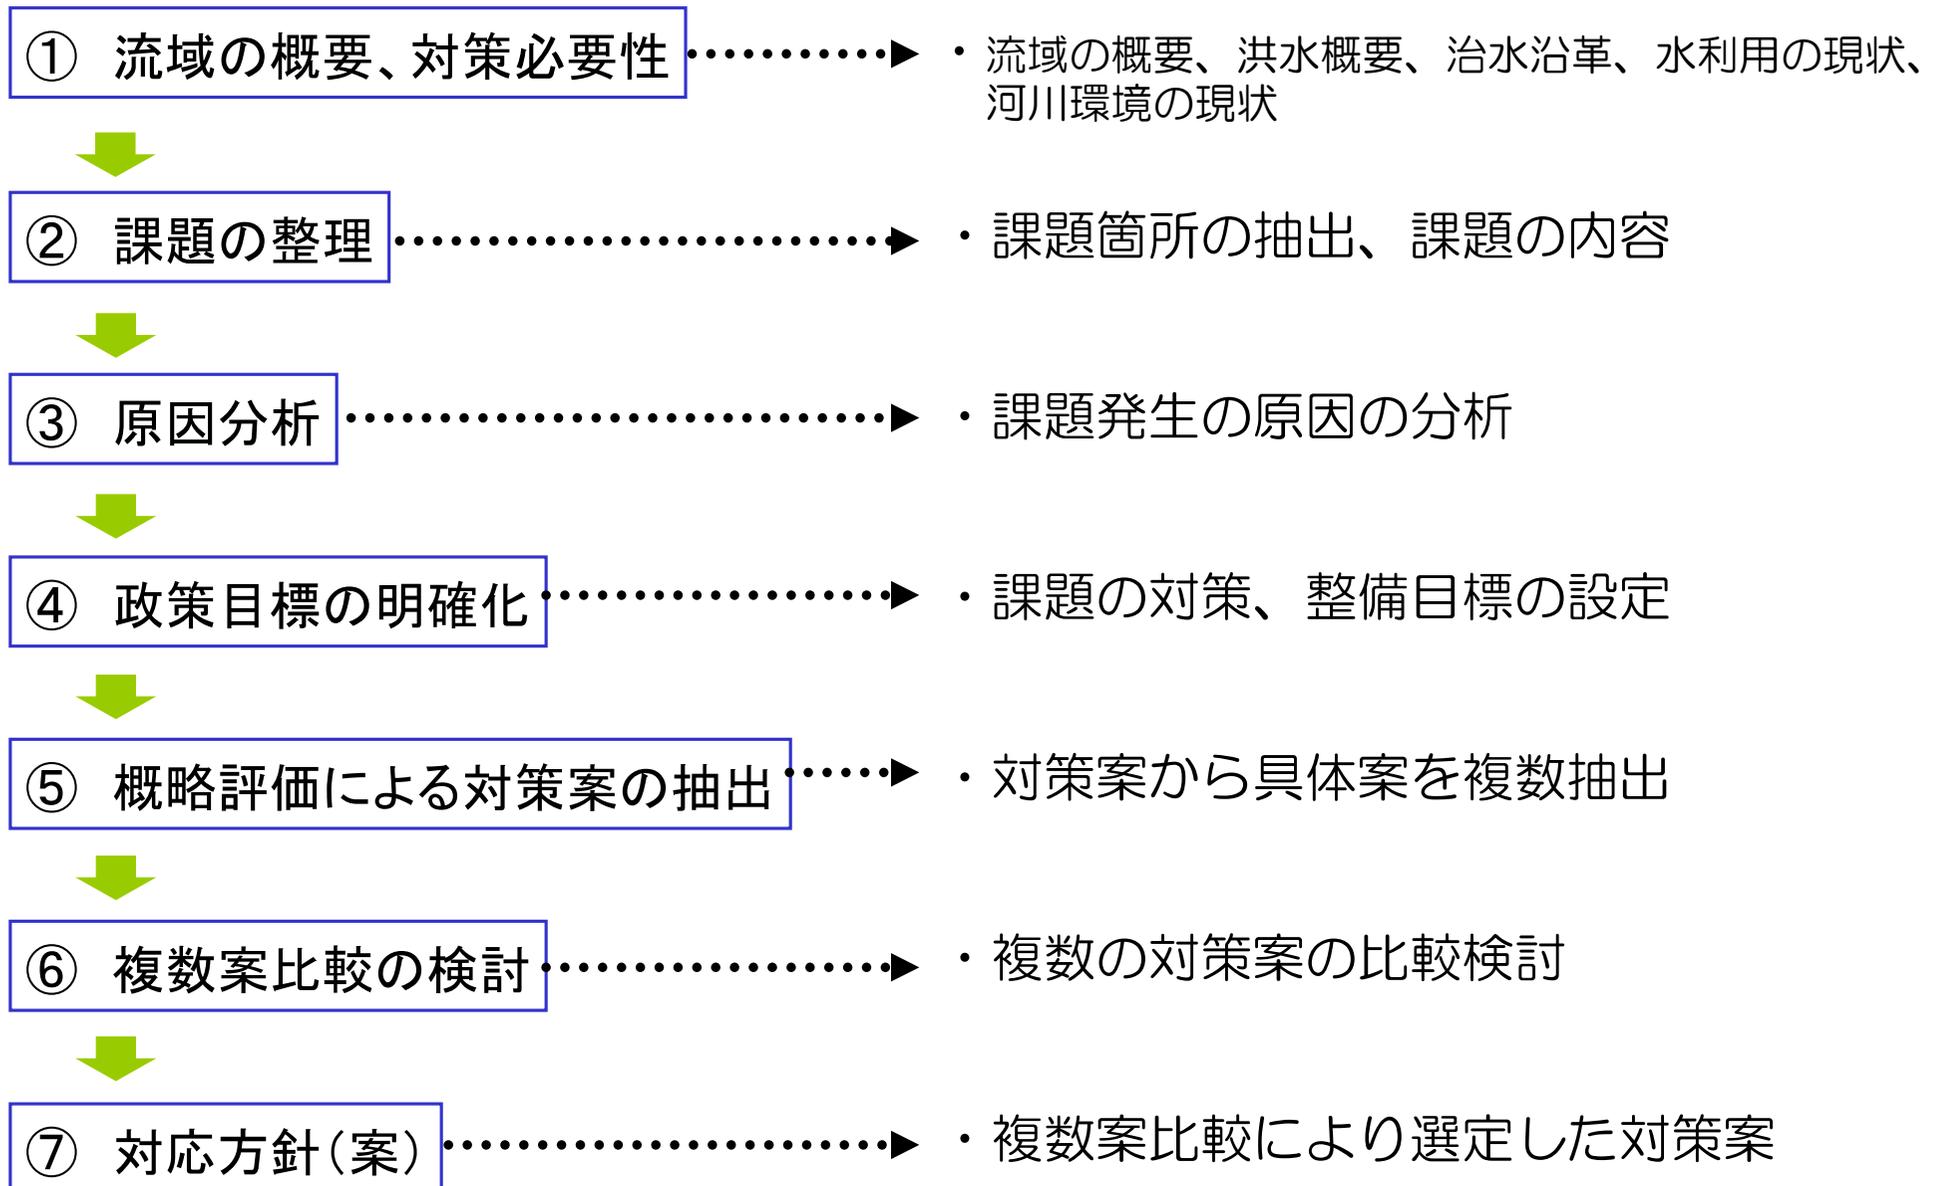
計画段階評価における治水・利水・環境対策案の検討の進め方

※個別の課題箇所毎に複数案検討を行い、対応方針(案)を立案

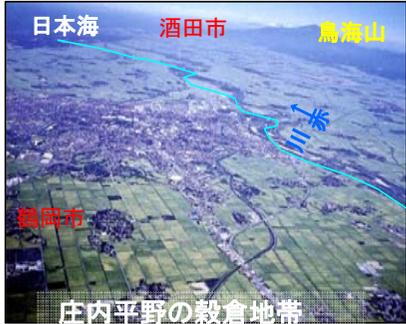
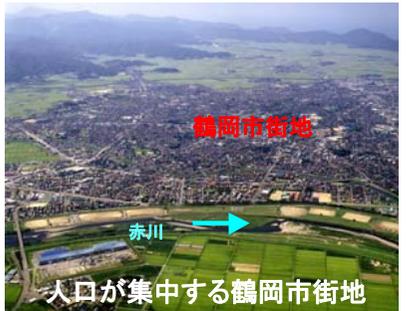
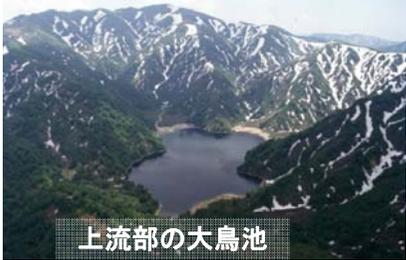
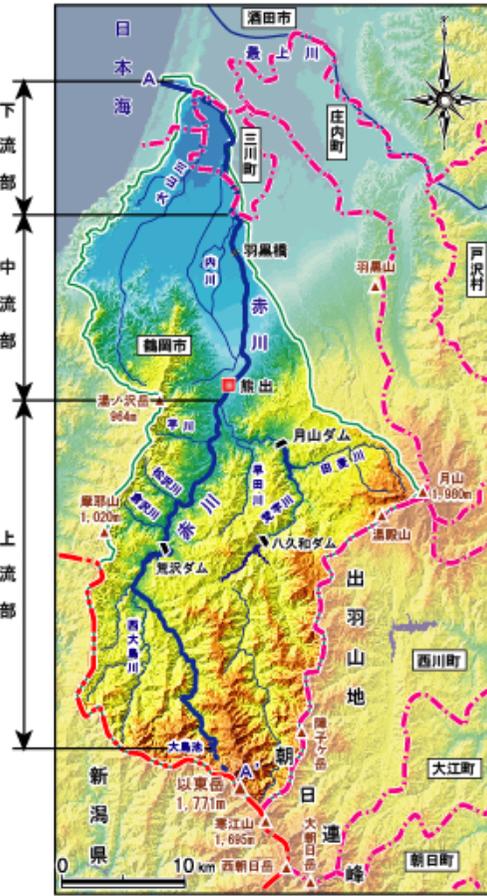
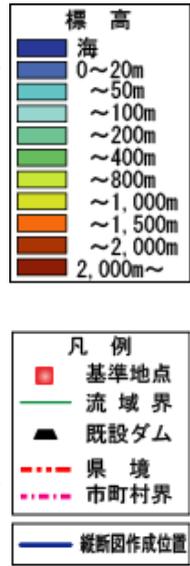
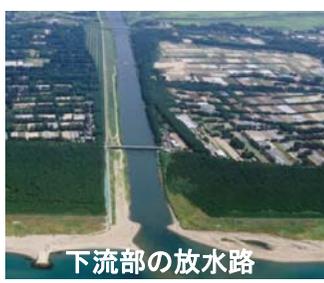
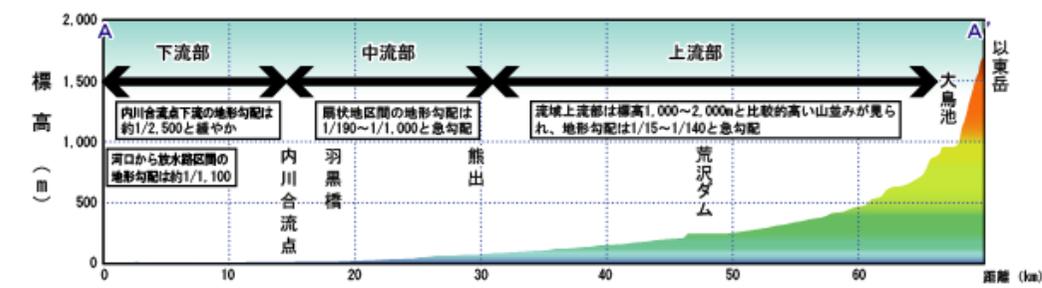
赤川流域の地形

- 山間部は1/15～1/140と急峻
- 中流部は扇状地区間で1/190～1/1,000の地形勾配
- 下流部は約1/2,500と緩やかで、海岸沿いには庄内砂丘が広がる
- 氾濫形態は拡散形であり、浸水により広域的に影響

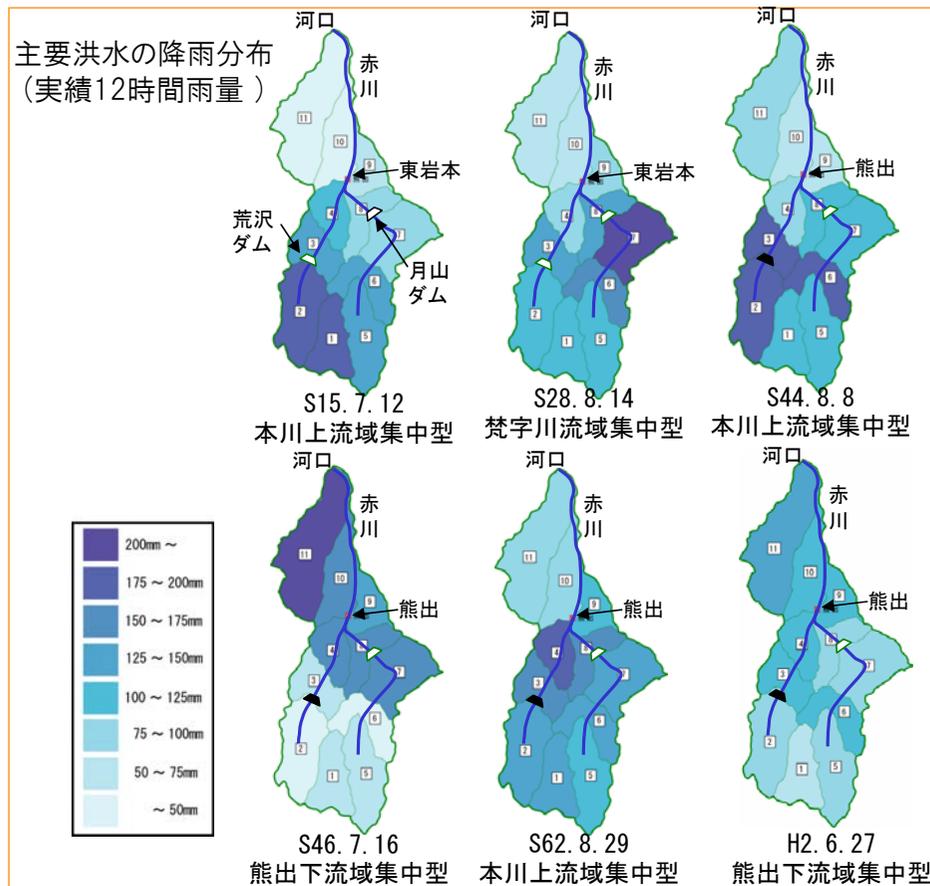
現状と課題：洪水被害状況

- 昭和15年7月洪水等の本川上流域集中型降雨、昭和28年8月洪水等の梵字川流域集中型降雨、昭和62年8月洪水等の本川上流域集中型、昭和46年7月洪水等の熊出下流域集中型降雨など、様々な降雨により洪水被害が発生。
- 昭和15年7月洪水では、未曾有の豪雨により破堤等による広域で氾濫が発生。
- 昭和62年8月洪水では、三川町付近で計画高水位を超える洪水が発生。

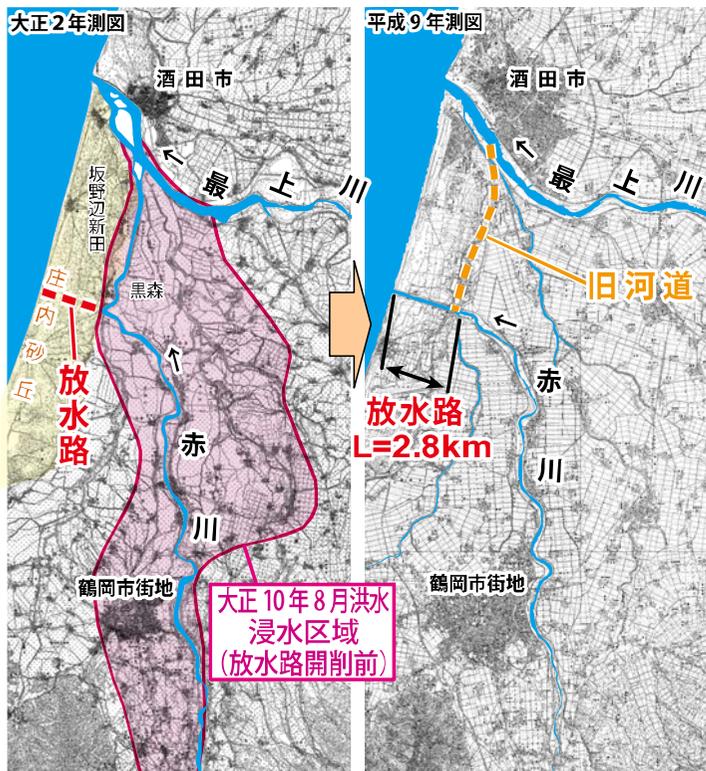
赤川放水路開削:(大正10年～昭和28年)

■赤川は、かつて最上川に合流していたが、黒森地区から最上川合流点にかけて流下能力が低かったために、度重なる洪水により被害を受けてきたことから、大正10年から河口部の砂丘開削(放水路整備)を開始し、昭和28年に最上川から完全分離。

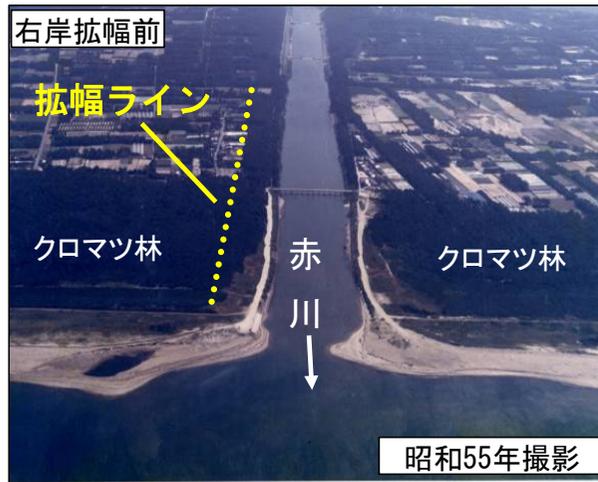
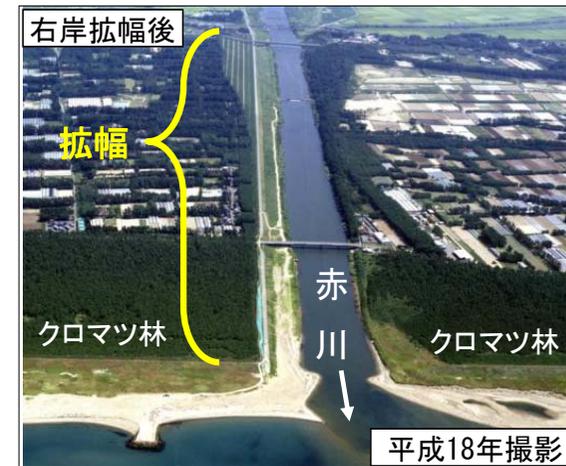
放水路右岸拡幅整備(昭和60年～平成13年)

■昭和44年8月洪水では破堤災害は免れたものの各地で浸水被害が発生。放水路区間の床止めにおいては河床の安定を目的として設置されていたが、流下能力のネックとなることから、放水路上流の治水安全度の向上を図るため床止めの撤去や放水路右岸拡幅を実施。

■事業の実施により、放水路区間の流下能力は1,800m³/sから2,200m³/sに向上。
掘削土量:約206万m³
事業費 :約83億円

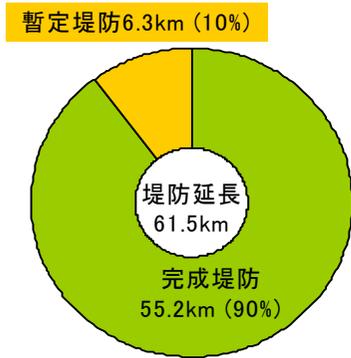
堤防整備状況
(平成21年度末時点)

- 赤川の堤防整備は、大正後期から昭和20年代にかけて実施しており、現在の完成堤防の割合は約90%である。
- 残りの約10%の暫定堤防は、計画堤防高は満足しているが部分的に堤防幅が約0.5～1.5m不足している箇所がある。

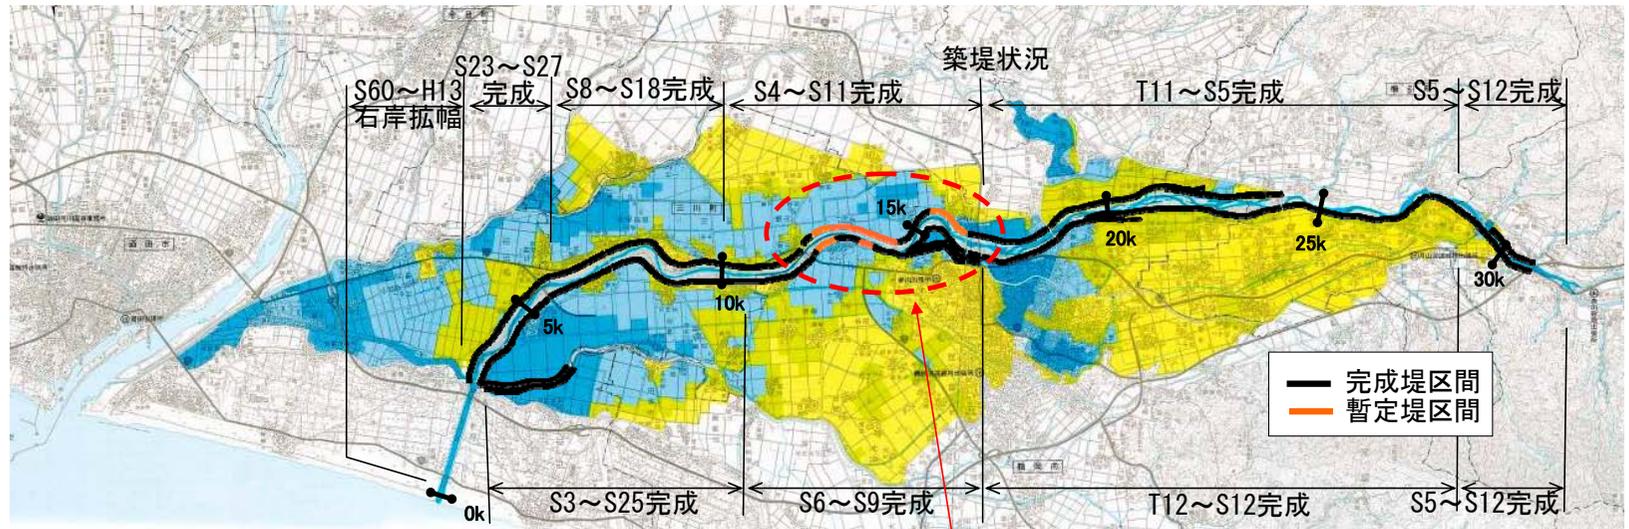
堤防状況と浸水想定区域図

一旦破堤すると氾濫域は広範囲に及ぶため、堤防の整備は重要。

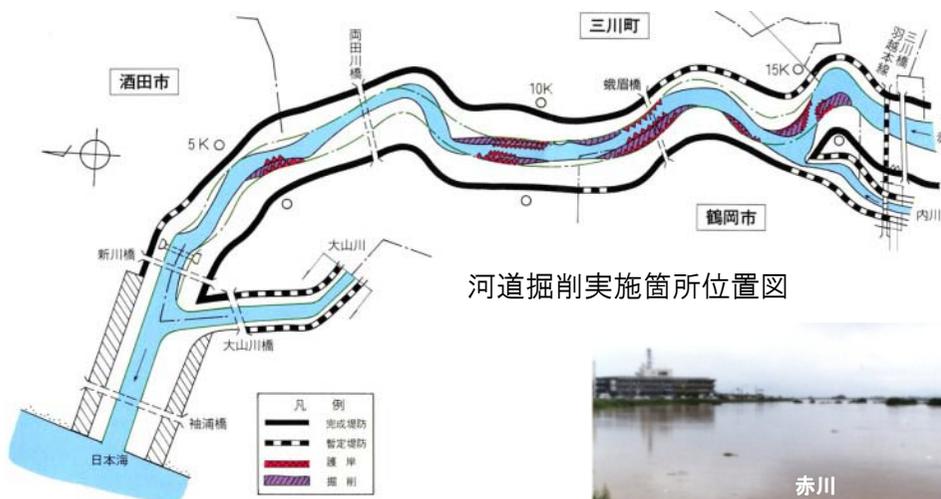
河道掘削実施箇所位置図

- 昭和62年8月洪水で水位が計画高水位を超過した猪子地区、青山地区、湯野沢地区、道形地区の4地区を対象に昭和62年度災害関連緊急事業により、昭和62年度から昭和63年度の2ヶ年で事業を実施。
- 平成2年6月に発生した洪水により、被害が著しかった湯野沢地区、横山地区、土橋地区、文下地区の4地区を対象に河道の掘削および護岸整備を実施。
- これらの事業の実施により、流下能力は1,300m³/sから1,700m³/sに向上。

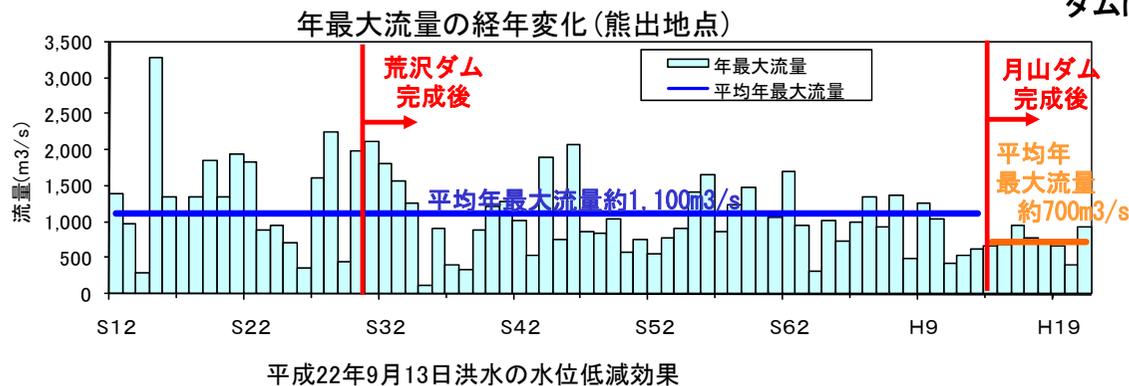
ダムによる最大洪水調節量 荒沢ダム:約520m³/s、月山ダム:約180m³/s

- 荒沢ダムは昭和25年に着手し昭和31年に完成、月山ダムは昭和56年に着手し平成13年に完成。
- 熊出地点の平均年最大流量は月山ダム完成前は約1,100m³/sに対して、月山ダム完成後は約700m³/s。
- 平成22年9月洪水は、荒沢ダムで約520m³/s、月山ダムで約180m³/sの洪水調節を実施。ダムがない場合と比較し、8.0k付近で約0.9m、17.2k付近で約1.2mの水位を低下。

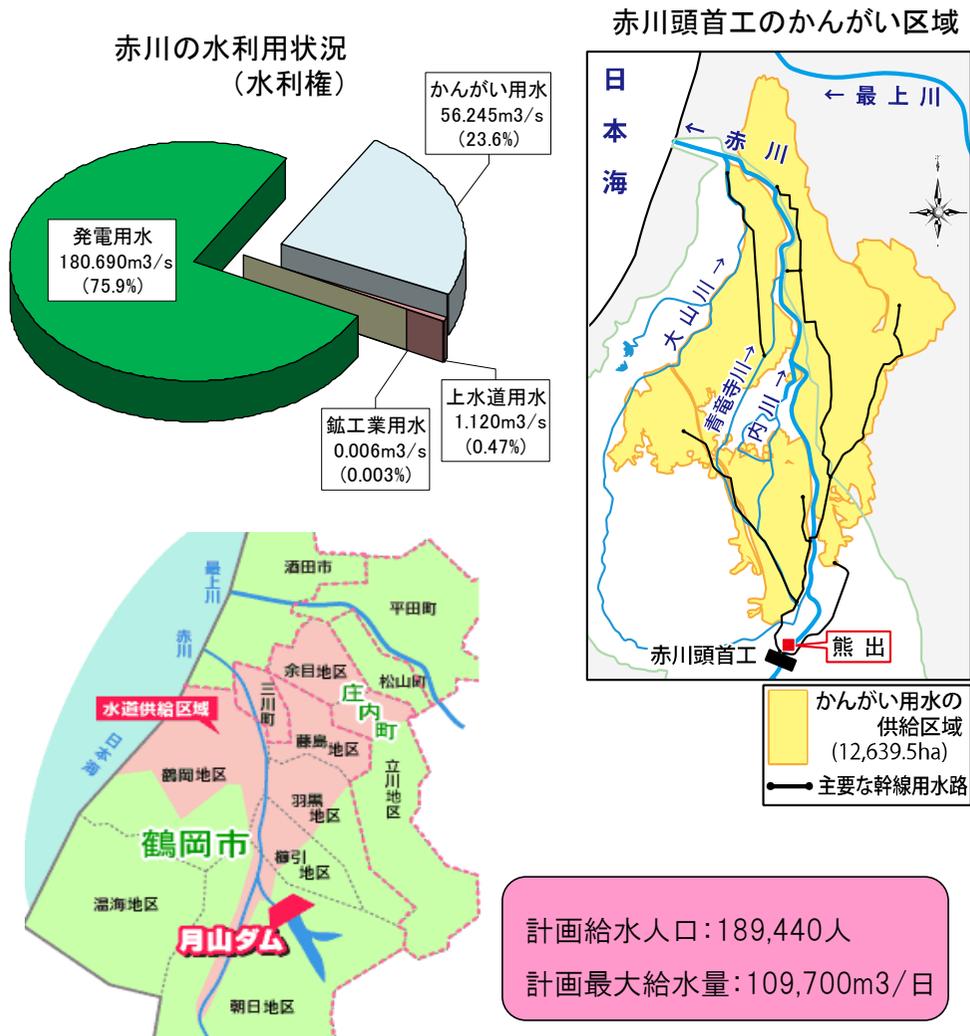
月山ダムの水道水供給区域(庄内南部地域1)

- 赤川の水利用は、上流部における発電利用水約76%、赤川頭首工による取水を主体とした農業用水約24%。
- 月山ダムを水源とし、庄内南部地域1市2町(鶴岡市、三川町、庄内町)に、水道用水を供給。
- 赤川頭首工から約12,639haのかんがい用水を供給。

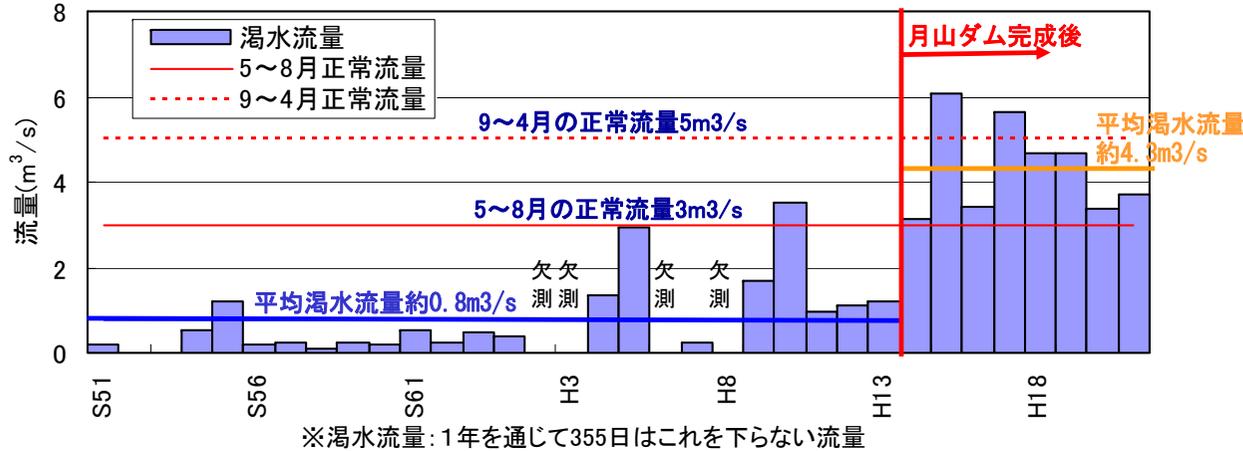
渇水流量の経年変化(赤川熊出地点)

- 熊出地点の渇水流量は、月山ダム完成前の平均渇水流量約0.8m³/sに対して、月山ダム完成後の平均渇水流量は約4.3m³/sである。
- 月山ダム完成後は、正常流量がおおむね確保されている。

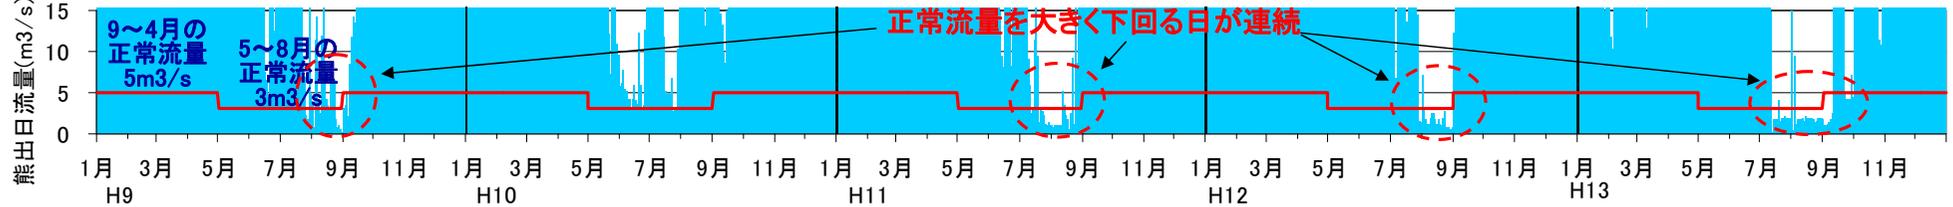
熊出地点の日流量(月山ダム完成前): 正常流量を大きく下回る日が連続している。

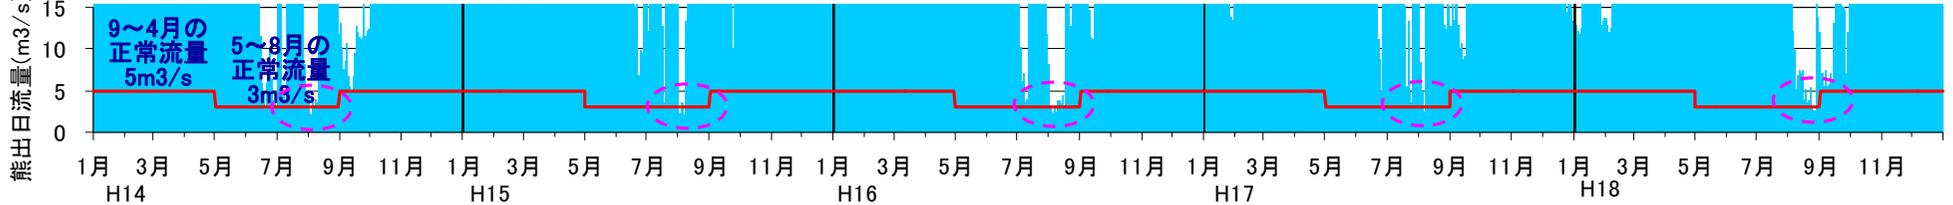
熊出地点の日流量(月山ダム完成後)

月山ダム完成後は、おおむね正常流量は満足している。

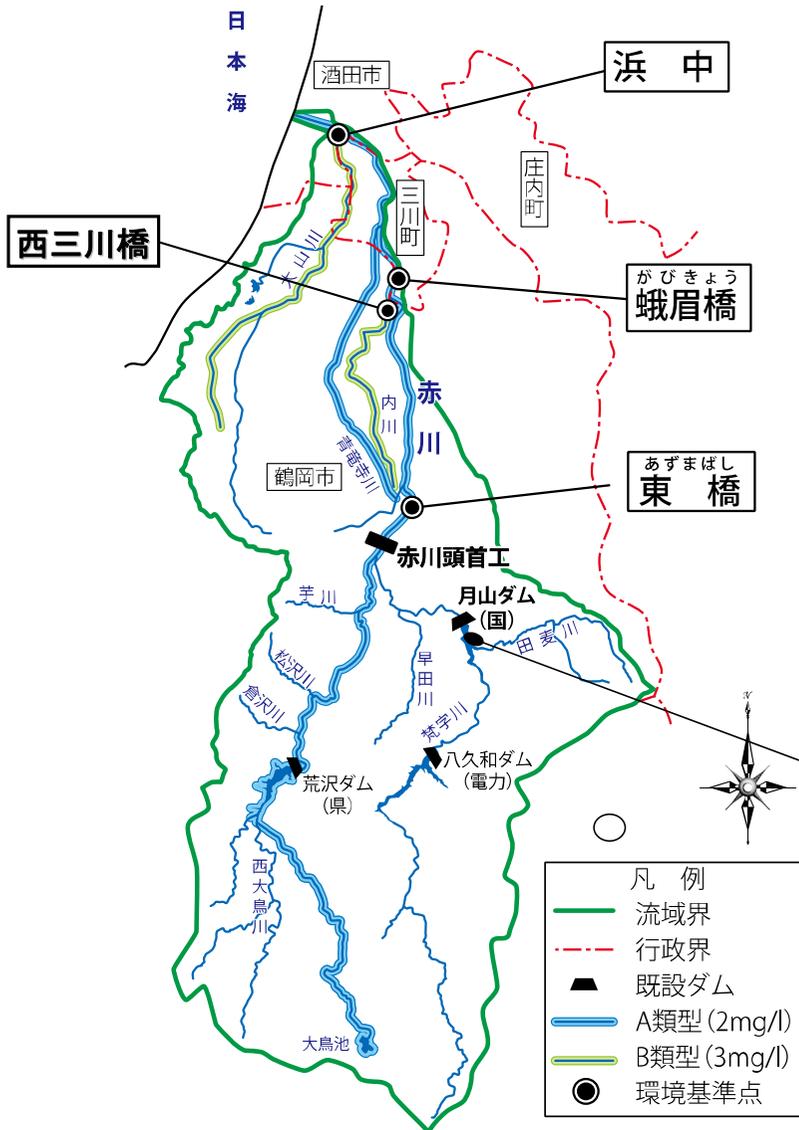
赤川・内川の水質現況

■全川にわたり環境基準(A類型)を満足しており、水質悪化等の問題は生じていない。

水質観測地点	環境基準	BOD75%値※ 10ヶ年平均
浜中(赤川)	A類型(2mg/l)	0.9mg/l
蛾眉橋(赤川)	A類型(2mg/l)	0.8mg/l
東橋(赤川)	A類型(2mg/l)	0.6mg/l
西三川橋(内川)	B類型(3mg/l)	1.2mg/l

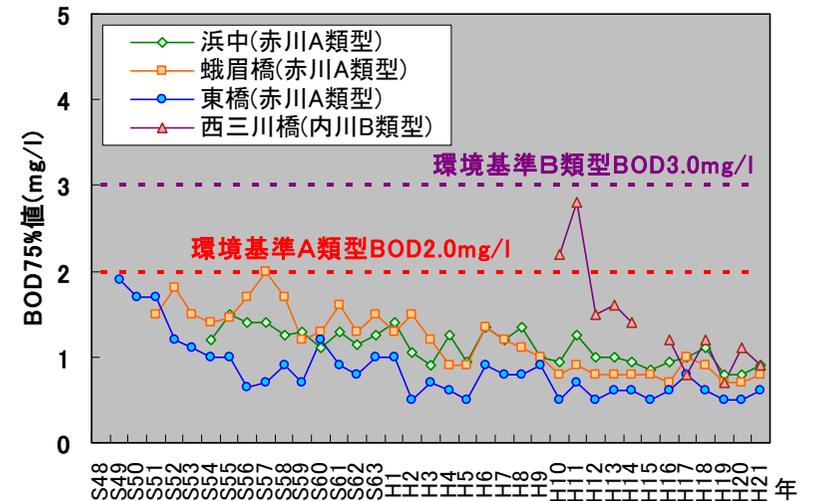
ダム湖の水質現況(月山ダム)

※BOD75%値、COD75%値

BODは生物化学的酸素要求量、CODは科学的酸素要求量で、値が小さいほど水質が良い。75%値は年間観測データを良い方から並べて、上から75%目の数字で環境基準との比較に使用される。

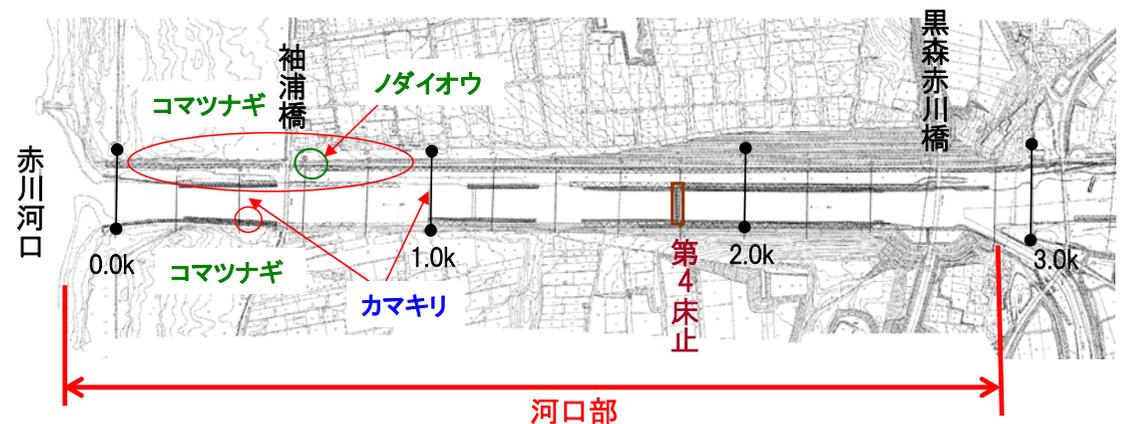
【河口部の横断形状と自然環境】

- 河口部は放水路区間で汽水環境となっている。
- 河口付近は、ハマナス、ハマヒルガオ、ハマニンニク等の海岸特有の植物や、コマツナギ、ノダイオウ等が分布
- 水域はカモ類の集団越冬地や、汽水域に生息するカマキリ(魚類)、テナガエビなどが生息

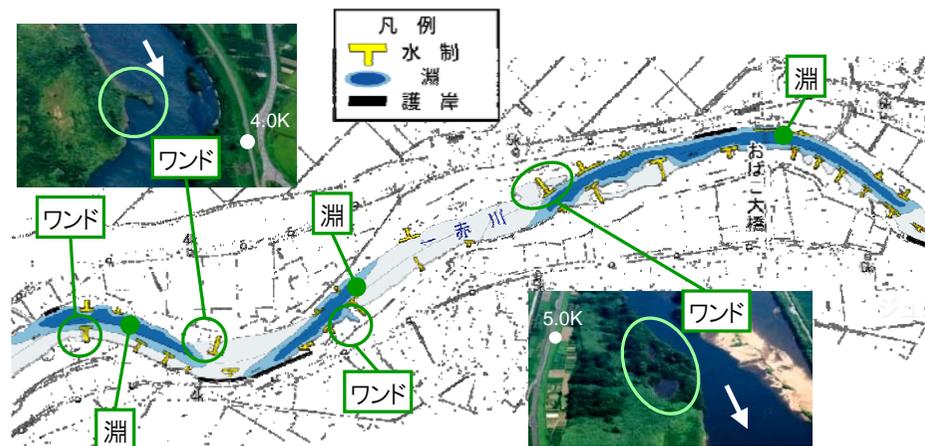
【水制工と水制工周辺のワンドや淵の状況】

- 下流部は勾配が緩く、舟運の航路維持のために設置された古い水制工(粗朶単床や玉石木枠工等)が数多く残されており、その周辺にはワンドや淵が形成
- ワンドには、魚類重要種であるジュズカケハゼが生息
- 水際にはタコノアシ、ツルアブラガヤなどの湿地性植物、ヤナギ群落が生育

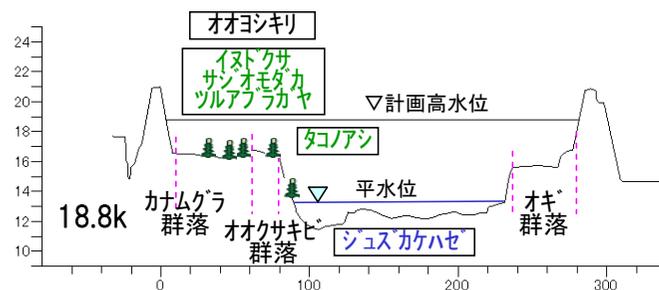
【中流部の横断形状と自然環境】

- 扇状地を流れ河床勾配は1/190～1/1,000程度で、全区間にわたって礫河原を形成
- 良好な瀬・淵が連続し、アユ、ウグイ、カジカ、サクラマスなど魚類の生育、繁殖場
- サクラマスやアユ、カジカといった魚類等の遡上障害となっている床止に魚道を設置し魚が上り下りしやすい環境整備を実施
- 水際には、タコノアシ、ミクリなどの湿地性植物、ヤナギ群落が生育。陸域ではオオヨシキリが出現。

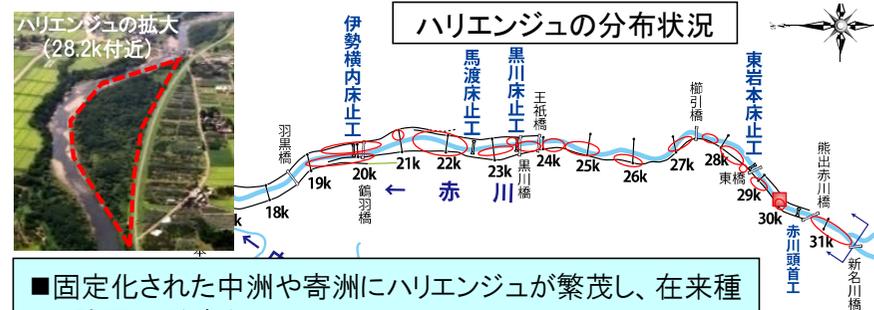
- 固定化された中洲や寄洲にハリエンジュが繁茂し、在来種や礫河原が減少
- 赤川の河川敷には約147haの樹木が分布し、これらのうち、約60ha(全体の約41%)はハリエンジュ等の外来種で、平成21年度までに約56ha(全体の約38%)を伐採

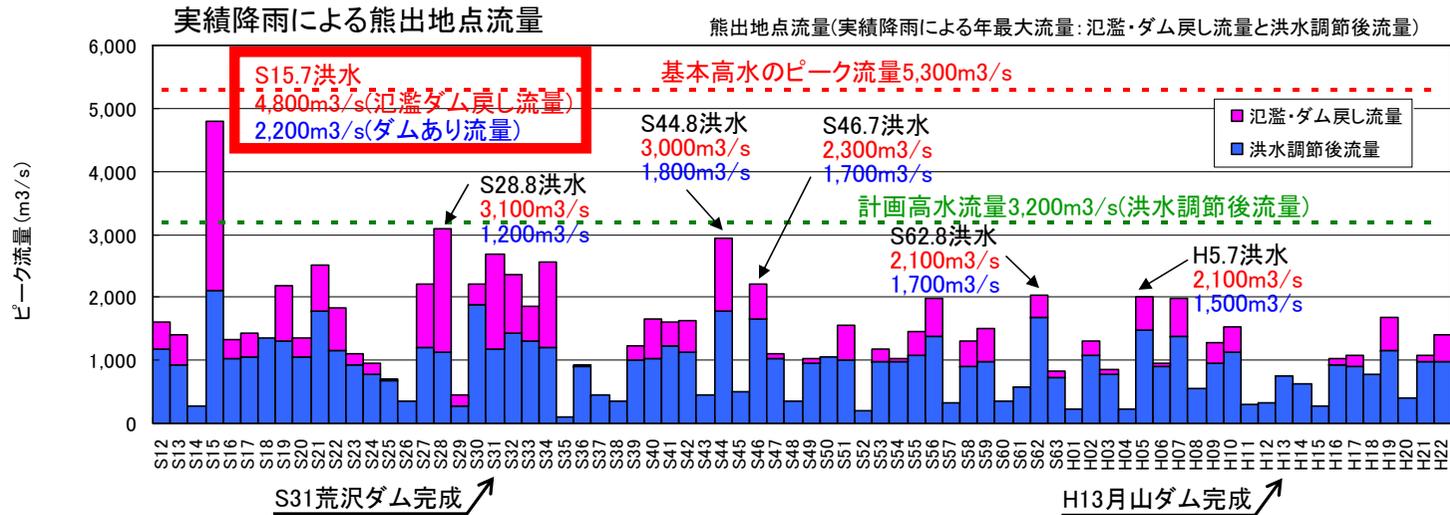
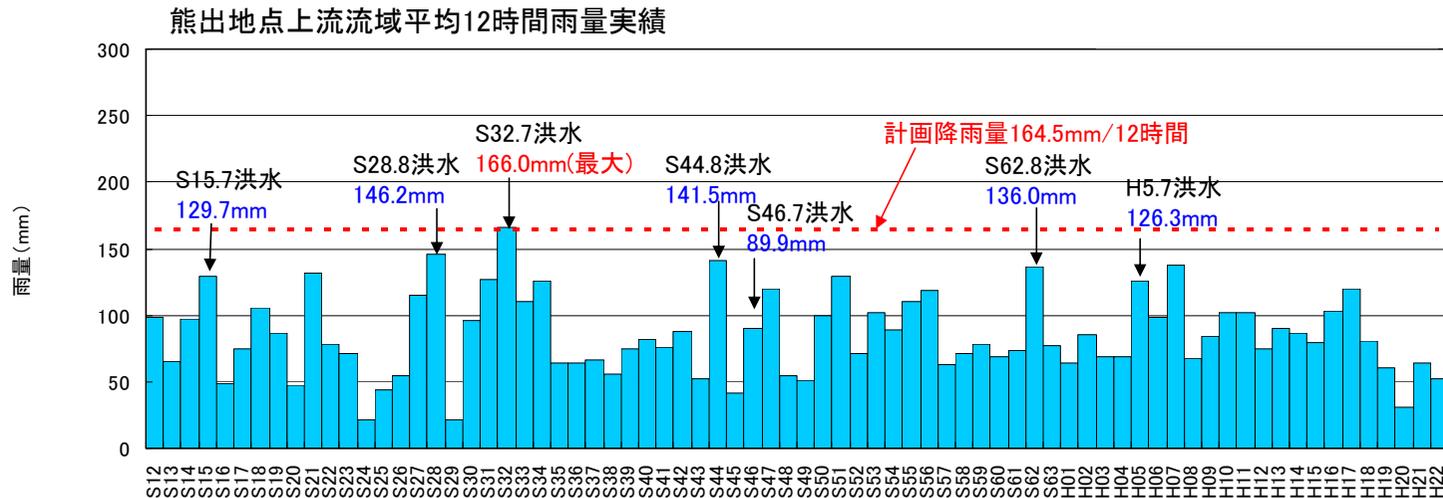
- 河川整備基本方針では、熊出地点における基本高水のピーク流量(ダムがない場合のピーク流量)が5,300m³/s、計画高水流量(ダムによる洪水調節後)が3,200m³/sである。
- 熊出地点上流域平均12時間雨量は計画規模164.5mm。(S32.7洪水で166mm/12h、S62.8洪水で136mm/12h)
- 戦後の洪水で赤川に被害をもたらしたS28.8洪水、S44.8洪水、S46.7洪水、S62.8洪水は月山ダム等による洪水調節後では約1,200~1,800m³/sである。
- S15.7洪水の実績降雨における流量は、氾濫やダムがない場合は約4,800m³/s、月山ダム等による調節後では約2,200m³/s(既往最大)で、いずれも熊出地点で最大流量となっている。

※氾濫ダム戻し流量: ダムによる洪水調節や氾濫がない場合を想定した計算流量

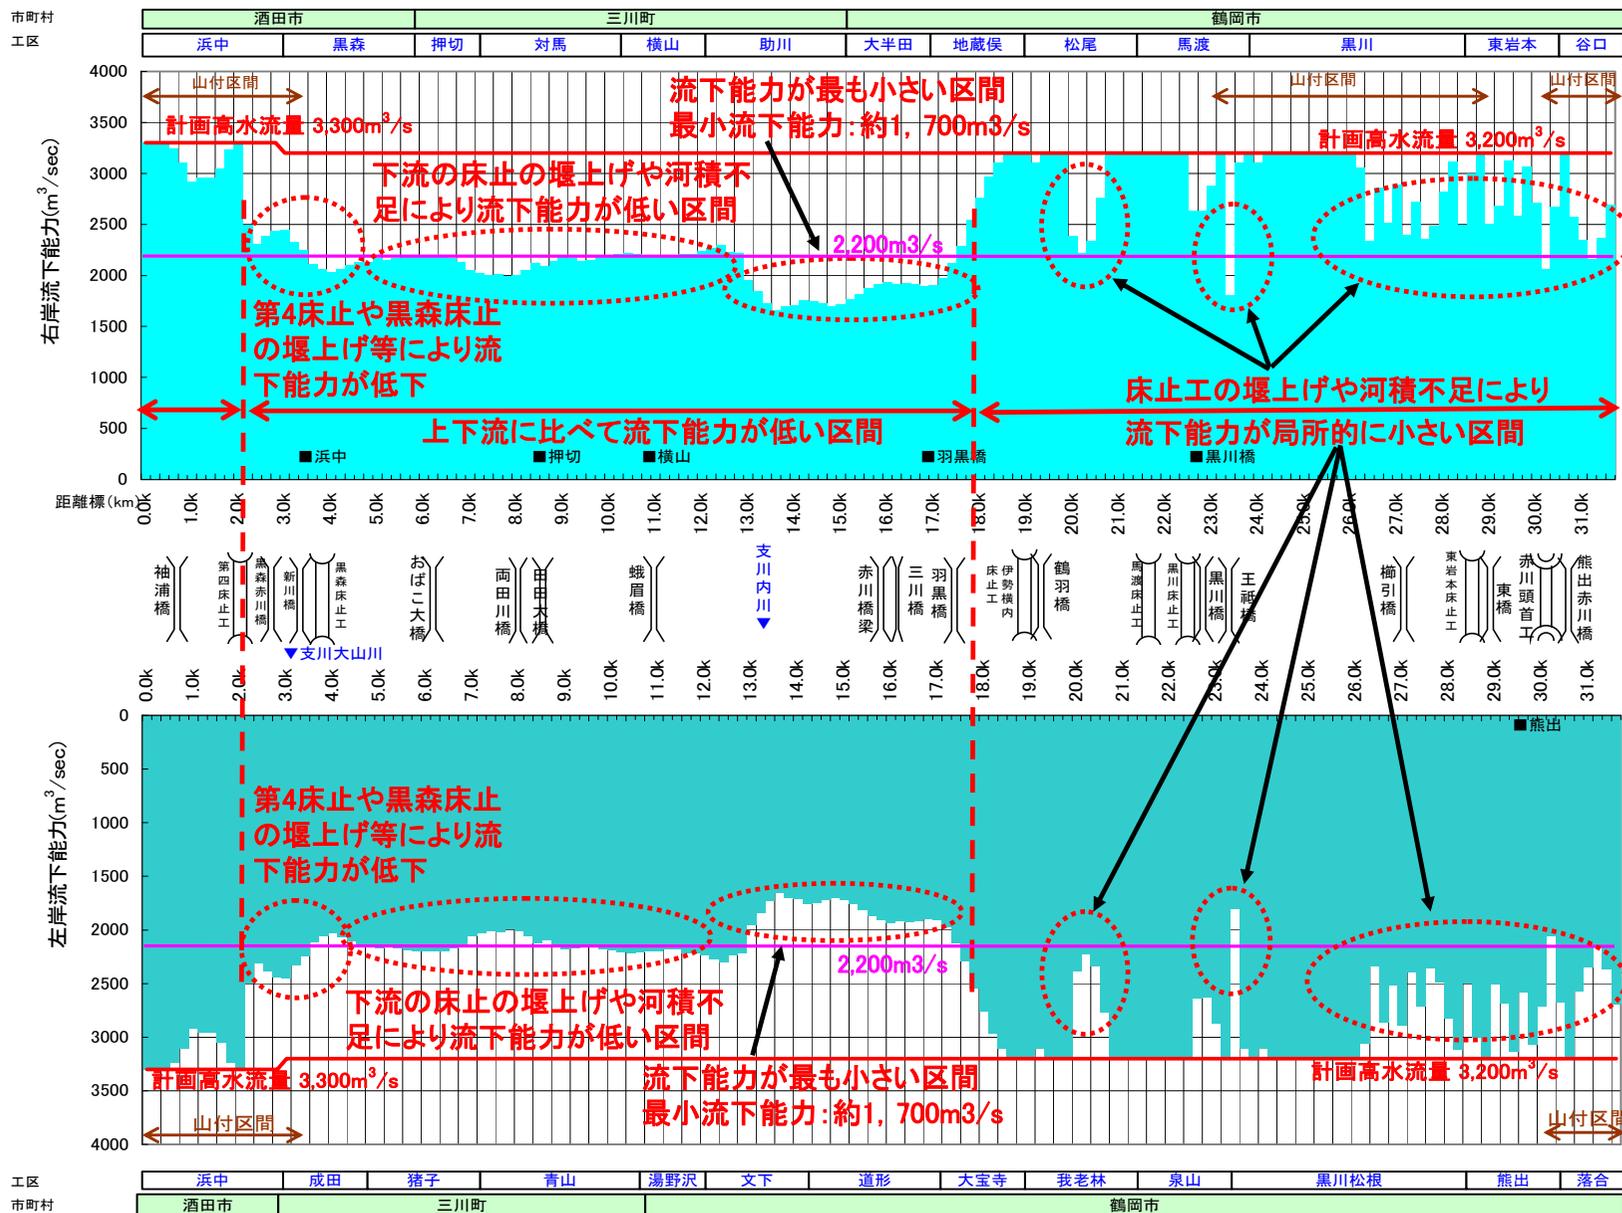
赤川現況河道流下能力(計画高水位評価)

- 河口～2.0k大山川合流点までの平均流下能力は約3,100m³/s、2.0k～18.0kの平均流下能力は約2,100m³/s、18.0k～31.6kの平均流下能力は約2,800m³/sで、2.0k～18.0k区間は上下流に比べて流下能力が低い。
- 2.0k上流付近は、第4床止や黒森床止の堰上げ等により流下能力が低下。流下能力が最も低い13.0k～18.0kの平均流下能力は約1,800m³/sで、最小流下能力は約1,700m³/sである。

【流下能力計画高水位評価】
計画高水位以下の水位で流下可能な流量

2,200m³/s: S15.7洪水のダム有り流量2,200m³/s(既往最大)及びS44洪水実績流量

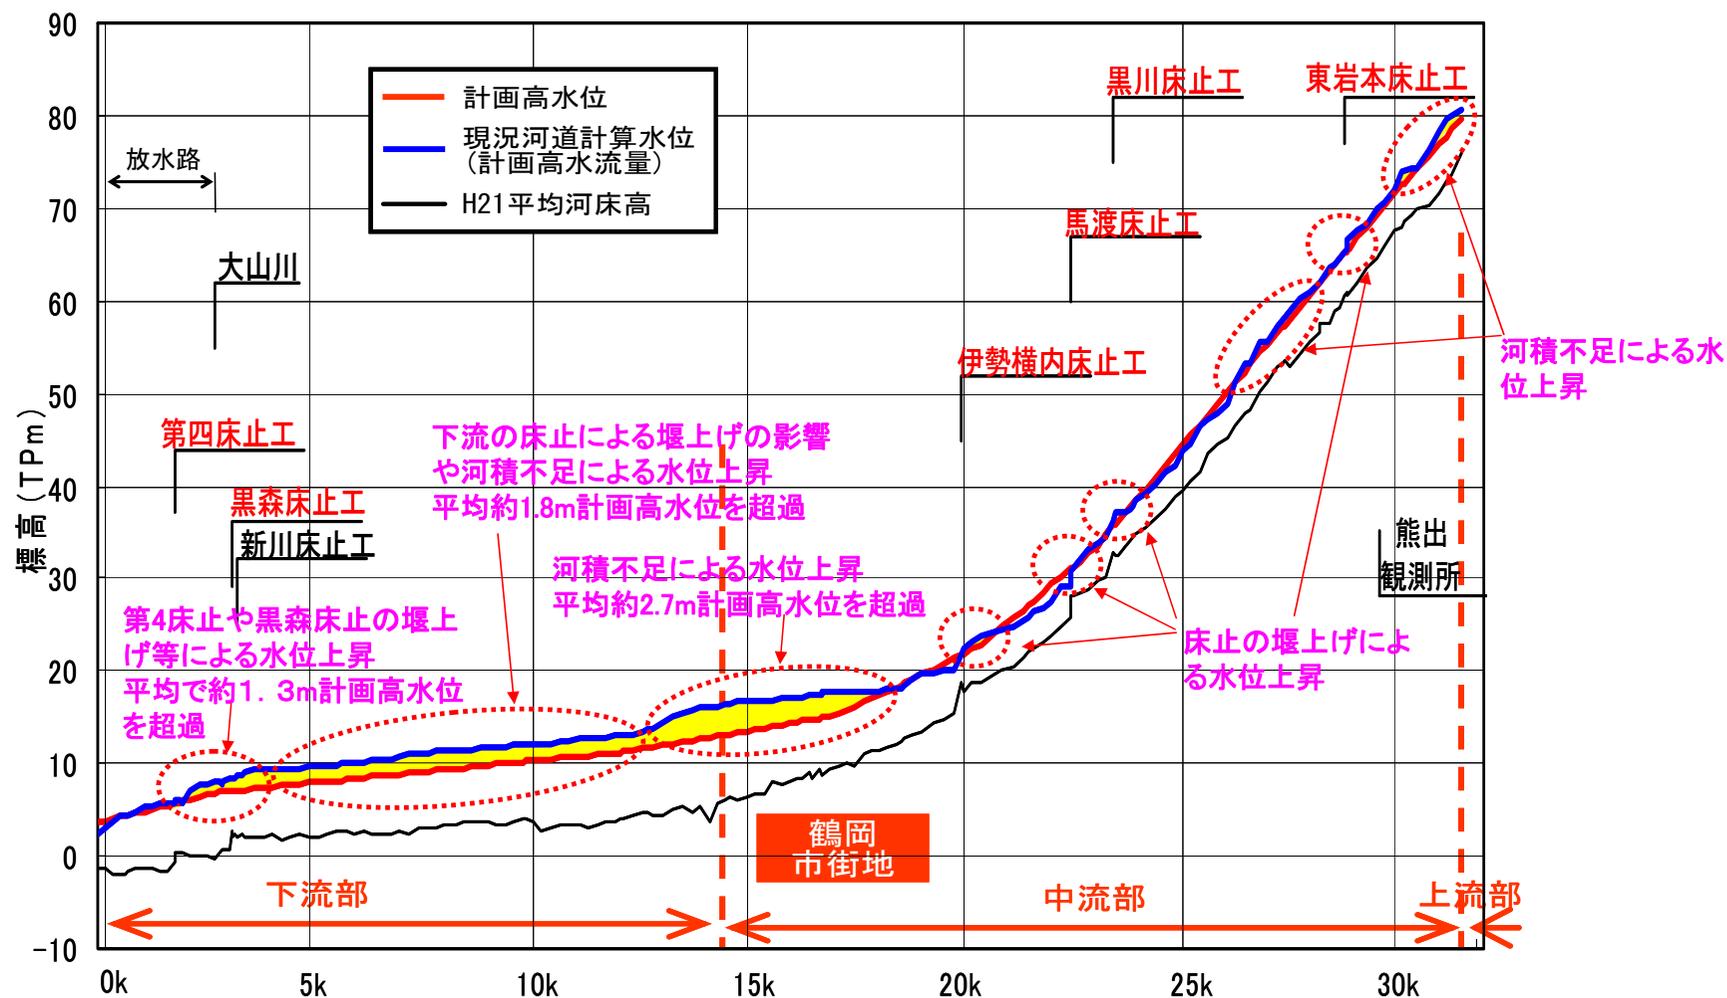
赤川現況河道水位縦断面図 (計画高水流量：熊出Q=3,200m³/s)

- 現状の河道において計画高水流量3,200m³/sを流下させようとした場合には、2k～18kにおいて、計画高水位を超過し、氾濫被害が生じる可能性がある。
- 2.0k～4.0k付近は、第4床止や黒森床止の堰上げ等により水位が上昇している区間で、計画高水位と比較し平均で約1.3m超過。
- 4.0k～13.0k区間は、下流の床止による堰上げや河積不足により水位が上昇している区間で、計画高水位と比較し平均で約1.8m超過。
- 13.0k～18.0k区間は、河積不足により水位が上昇している区間で、計画高水位と比較し平均で約2.7m超過。
- 18.0k上流では、伊勢横内床止工、馬渡床止工、黒川床止工、東岩本床止工の堰上げにより局所的に水位上昇が生じている区間、及び26.0k～28.0k、30.0k～31.6kのように河積不足で水位が上昇し局所的に計画高水位を超過。

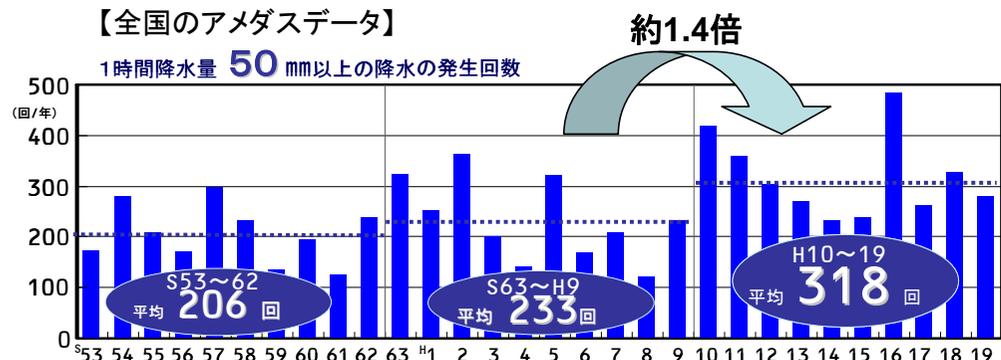
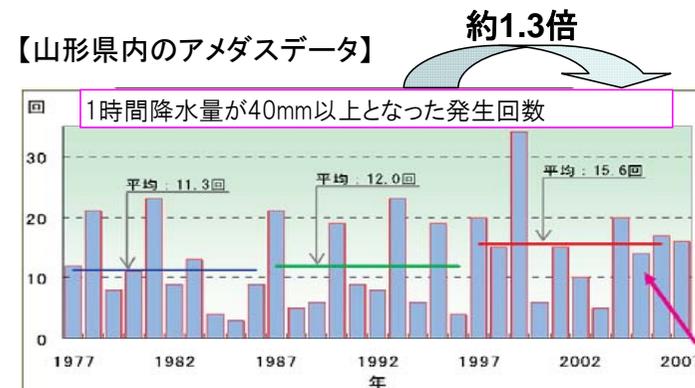
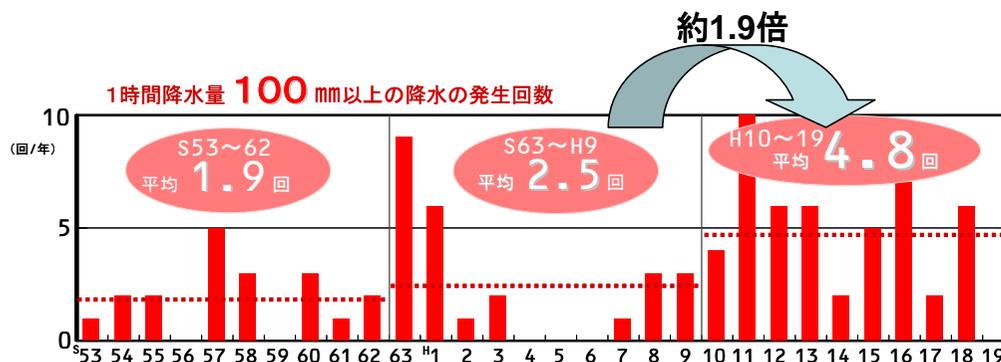
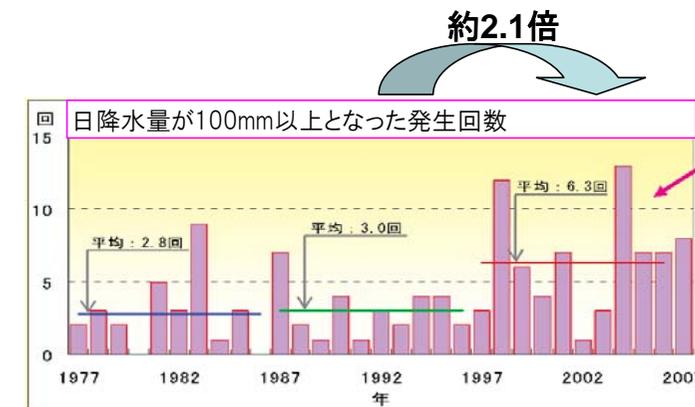
◆豪雨発生状況

- 全国のアメダスデータでは至近20年間でみると、1時間降水量50mm以上の降水の発生回数が約1.4倍に増加。さらに1時間降水量100mm以上の降水の発生回数は約1.9倍と大幅な増加傾向にある。
- 山形県内のアメダスデータでは至近20年間でみると、1時間降水量40mm以上の降水の発生回数が約1.3倍に増加。さらに日降水量100mm以上の降水の発生回数は約2.1倍と全国のアメダスデータ以上の増加傾向にある。
- 赤川流域でも下流の浜中観測所において平成20年8月に1時間雨量82mmの豪雨を記録している。

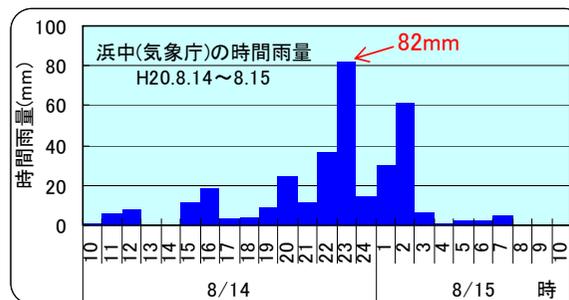
【赤川流域】

- 赤川流域では平成20年8月14日に浜中で時間雨量82mmの豪雨を記録

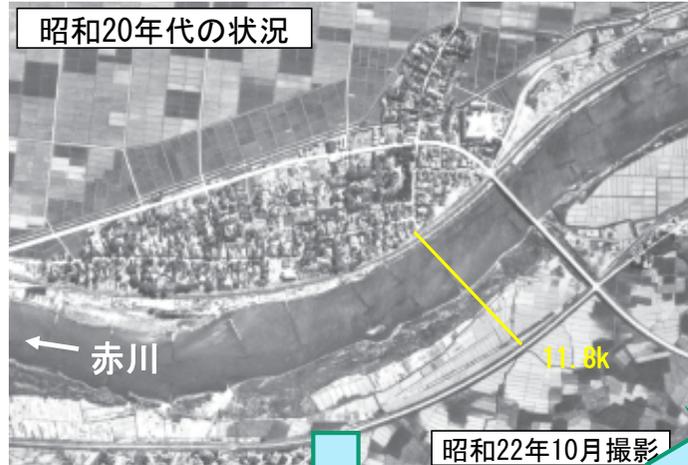
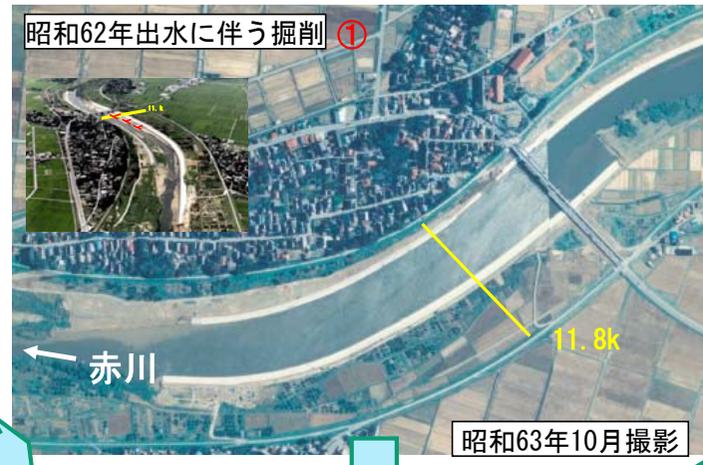
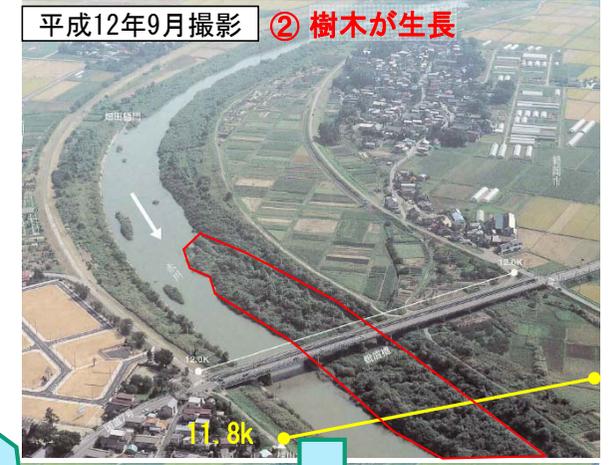
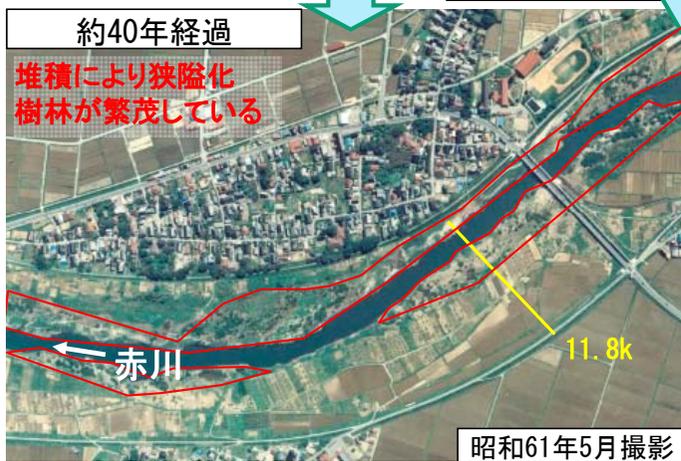
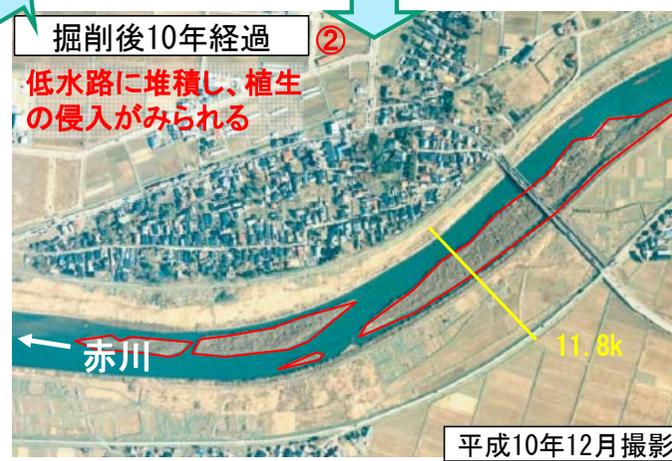
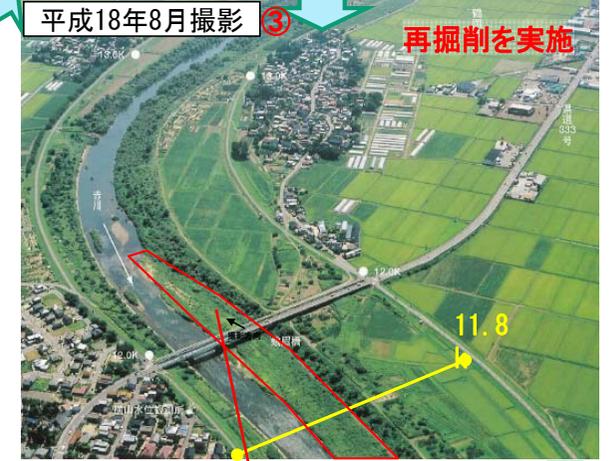
◆掘削箇所の維持が重要

- 昭和22年～昭和61年では水制工上の土砂堆積と植生繁茂により低水路幅が狭くなり、昭和62年の洪水で計画高水位を超過。
- 昭和63年には低水路幅を約2倍に広げる河道掘削を実施。掘削高さは河道内（水域）の生態環境に配慮して平均低水位とし、水制工の下部は残している。
- 平成12年の斜め写真で確認できるように河道掘削箇所では土砂の再堆積が見られ、さらに樹木も再繁茂している。その後、平成18年の斜め写真のように再度掘削を実施したが、平成22年9月の写真のように再び堆積し、樹木が繁茂し始めている。

●流下能力を維持するため、河道掘削箇所においては、土砂再堆積等に対する維持管理が必要。

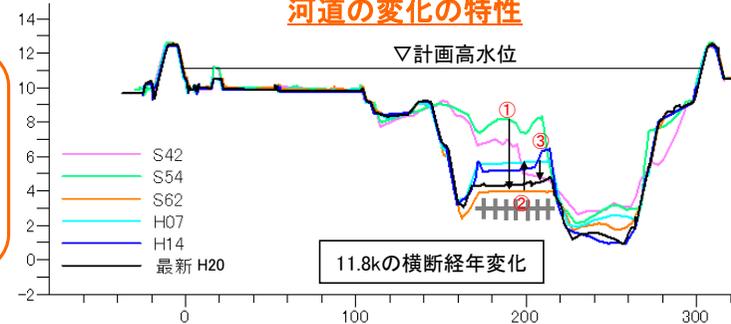
河道の変化の特性

- ①：昭和62年洪水後に平均低水位で掘削。その後、河床が低下し掘削箇所の冠水頻度が下がる。
- ②：水制工上に再堆積及び樹木繁茂。
- ③：再度の掘削を実施。冠水頻度が高まる。
- ④：再び堆積し、樹木が繁茂し始めている。

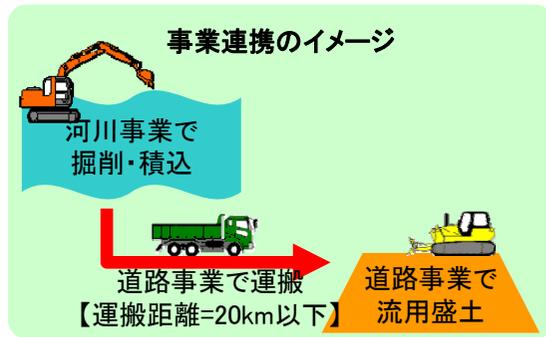
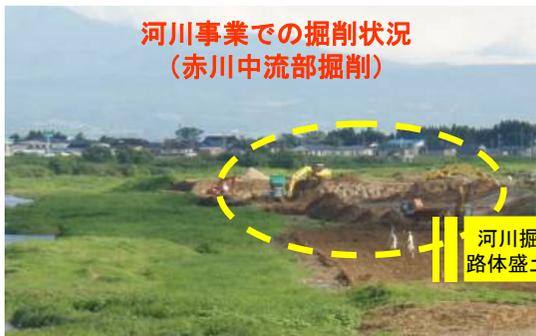
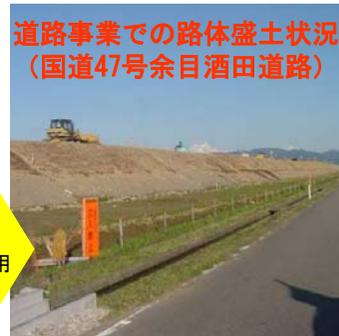
■これまでの掘削土砂の処理

- 河道掘削においては、掘削土砂の処理が必要で、他事業で有効活用ができない場合は、掘削土砂処理のための用地確保費用や土捨て場までの運搬処理費用が必要となる。
- これまでの掘削事業では掘削土を道路事業の盛土材に活用している。

河川掘削土を路体盛土に流用
