第2回 赤川水系河川整備学識者懇談会

【計画段階評価におけるポイントについて】

平成23年2月16日

東北地方整備局

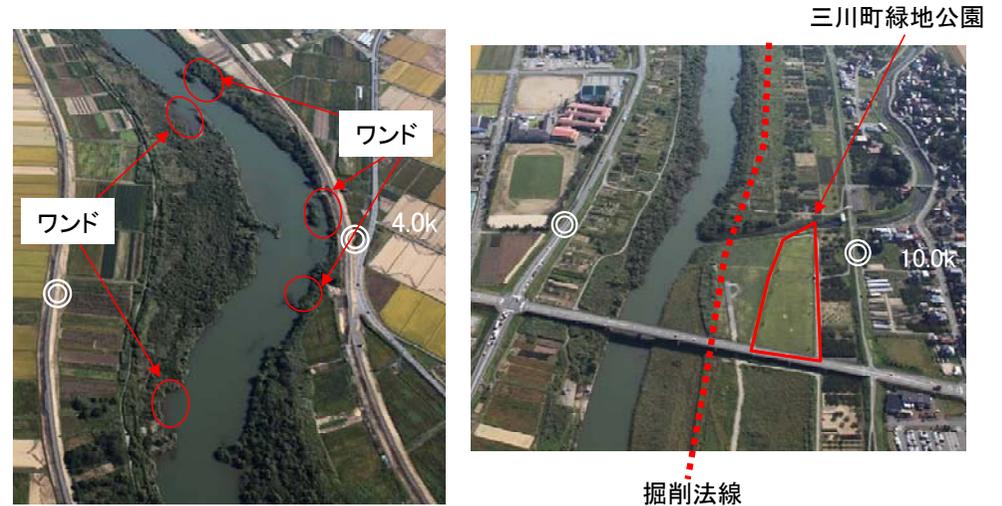
- 河道掘削においては、高水敷の河川利用や既存の水制工によるワンド環境に配慮した掘削形状について検討する必要がある。

既存水制工によるワンド

河川利用箇所は極力掘削しない法線を設定する

掘削法線は極力高水敷利用にも配慮

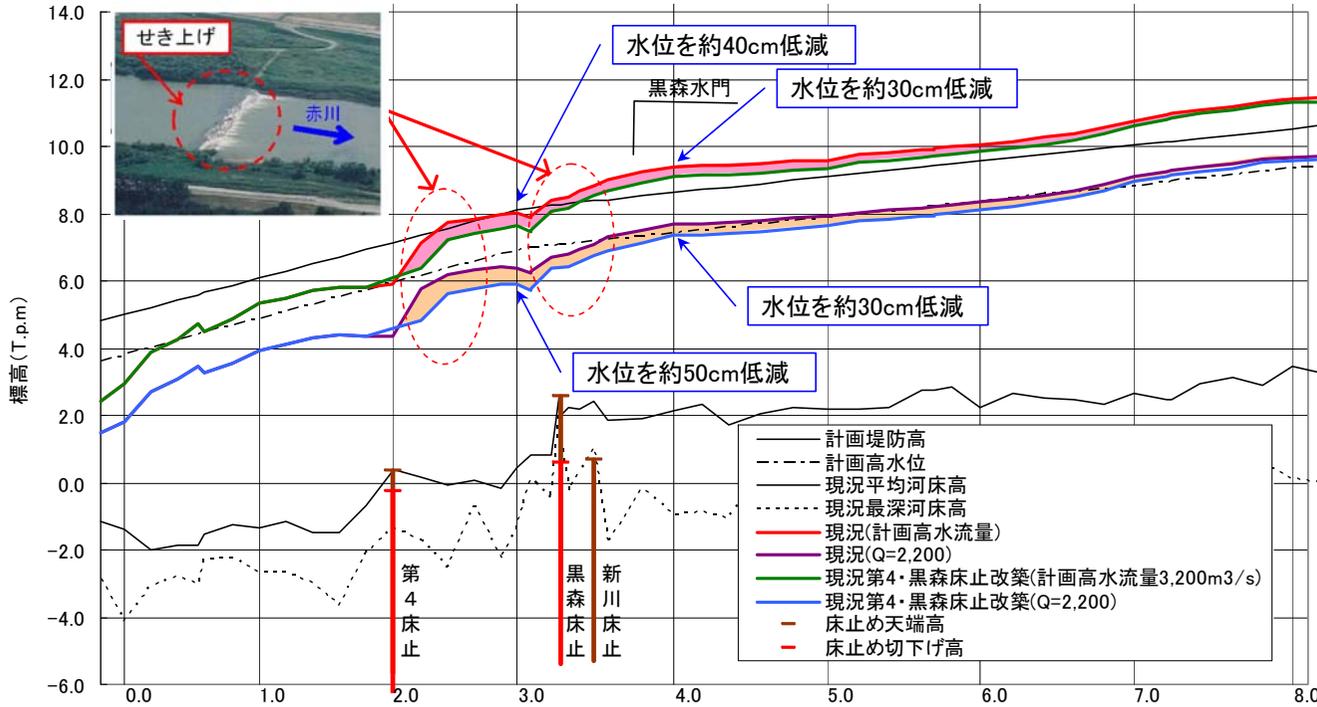
床止め撤去検討時のポイント

- 第4床止めや黒森床止めは洪水時の水位上昇の要因となっており、床止めの改築により計画高水流量規模で約30～40cmの低下、S15.7洪水のダム有り流量2,200m³/s(既往最大)では約30～50cmの水位低下で7.0k付近までは計画高水位以下の水位となるなど、水位低下には改築が有効である
- 内川合流点上流でも4基の床止めがあるが、これらの床止めは河床勾配が1/380～1/190と急であるため、堰上げによる水位上昇の影響は局所的である

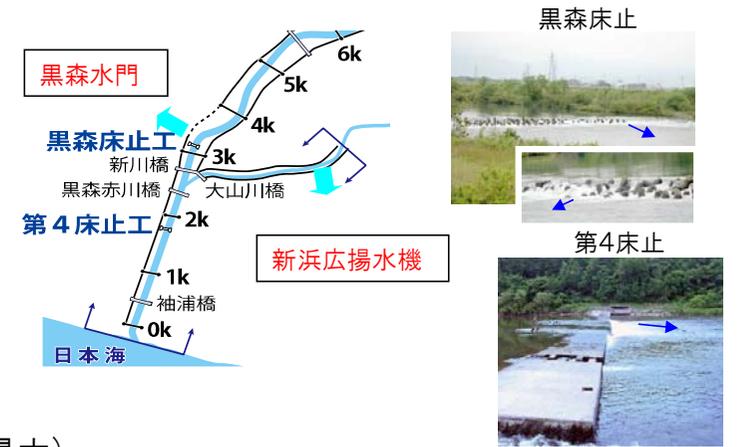
床止撤去等による取水への影響

- 黒森水門では、黒森床止の黒森改築に伴い自然取水ができなくなるため、代替え措置を今後検討する必要がある。
- 支川大山川では、第4床止の改築に伴い、新浜広揚水機への塩水遡上の影響が考えられるため、床止め等の塩水遡上対策を今後検討する必要がある。

赤川現況河道水位縦断図：計画高水流量及びS15.7洪水のダム有り流量Q=2,200m³/s(既往最大)

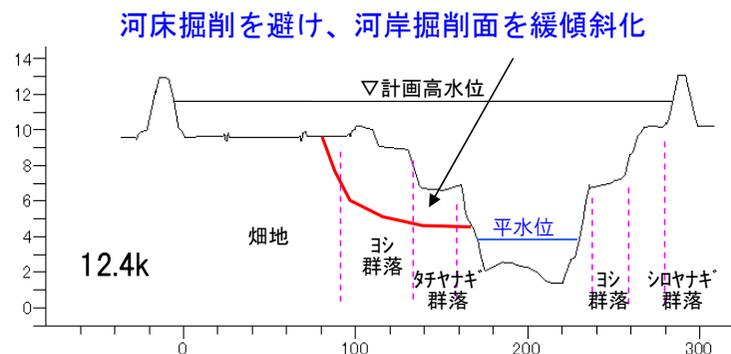
【横断掘削イメージ】

◆河道掘削による影響の把握と対策

- ・河床水域を維持し、生物生息場として配慮した掘削形状を工夫する。
- ・湿地性植物のタコノアシ等については、必要に応じて表土を活用したミチゲーション等を検討する。

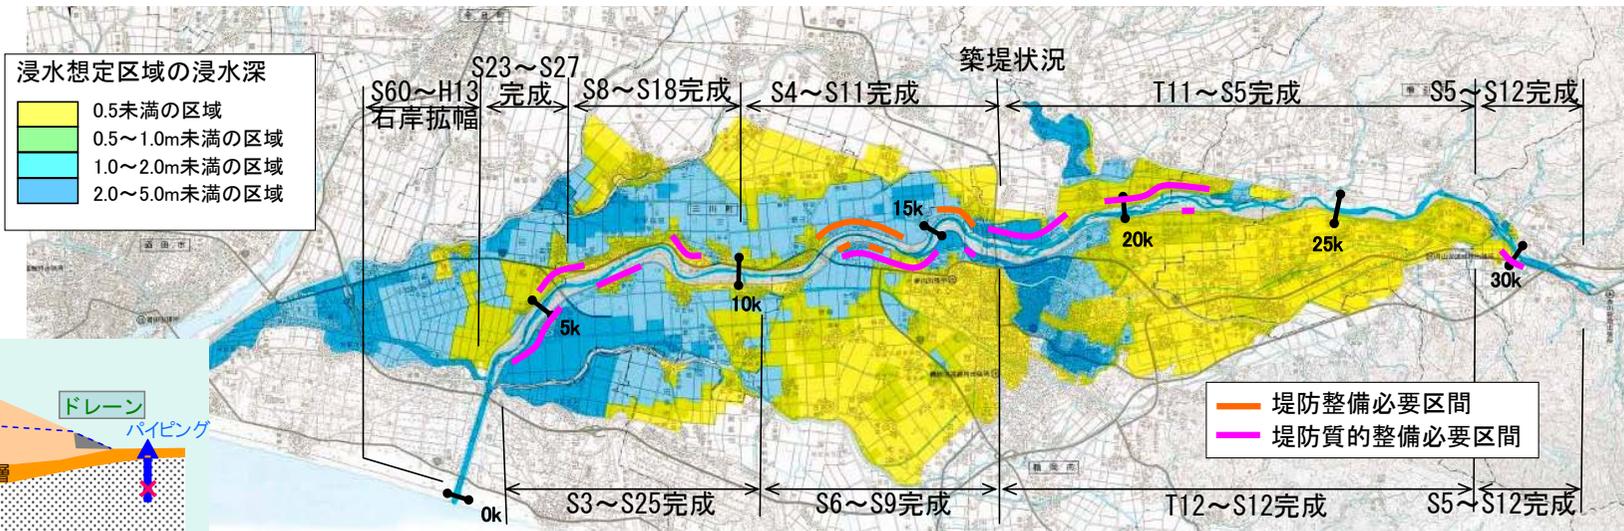
堤防状況と浸水想定区域図

- 赤川の堤防は、大正11年～昭和27年にかけて施工されたものであり、堤防内部の強度等は不明なものが多い。堤防詳細点検調査の結果、約17kmの区間において洪水期に法面崩壊等を引き起こす可能性がある調査結果となっており、そのうち約1kmの区間が対策済みであり、今後約16kmの区間について対策が必要。
- 流下能力の向上とあわせて堤防の質的強化が必要。

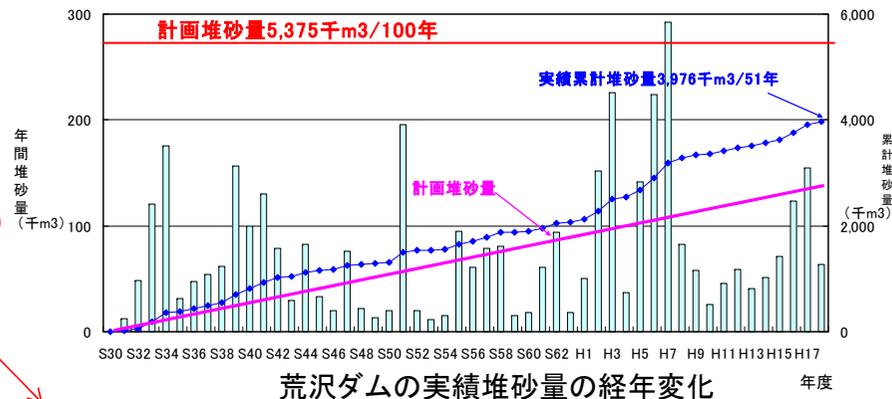
荒沢ダムの実績堆砂量の経年変化

- 荒沢ダムでは、計画堆砂量を上回るペースで堆砂が進行。
- 月山ダムにおいても土砂堆砂量のモニタリングが重要。

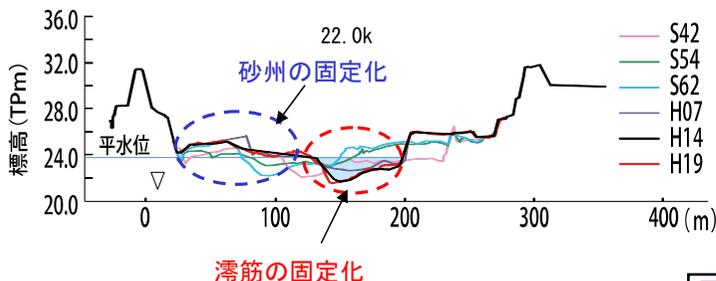
横断変化

- 河床は安定傾向にある一方で、滞筋や砂州の固定化が進行し、川の流れが単調化する傾向。
- 砂州の樹林化も懸念。
