気仙沼湾横断橋における取組み

国土交通省 東北地方整備局
南三陸沿岸国道事務所

- ・ 気仙沼湾横断橋は、陸上部が664m、海上部が680mの**全長で1344m**の橋梁
- ・ 上部構造の形式は、陸上部が鋼3径間+鋼6径間連続箱桁橋、海上部は**鋼3径間連続斜張橋**であり、東北地方整備局が管理する直轄国道では**初の橋梁形式**である

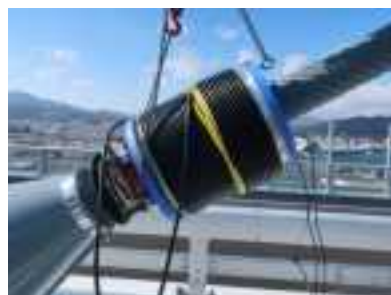
ケーブルの全磁束計測

- ・全磁束法により異なる断面積のケーブルで磁束量の計測を実施し、断面積と磁束量の値の相関を把握

⇒点検時に磁束量を計測することで、断面積の推測が可能と考えられる

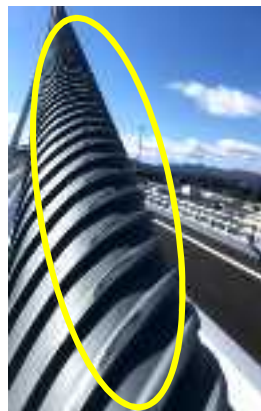
ケーブル被覆表面の確認

- ・水の浸入を疑う余地について、近接目視とカメラ等の画像を組み合わせて確認

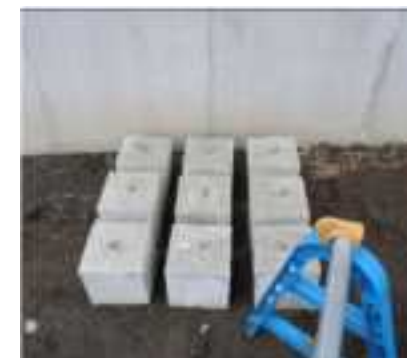
P11橋脚基部に暴露供試体を設置 11

- ①1)カメラ等の画像によるコンクリート表面の状態確認
(顕著な腐食が生じていれば、ひびわれや錆汁、水染みや遊離石灰などが生じると考えられる)
- ①2)暴露供試体を用いた塩分濃度の確認
非破壊検査技術の活用(今後、試行を検討)
(予防保全上、極めて重要な情報であるとともに、
顕著ではない腐食が生じる可能性も把握したい)

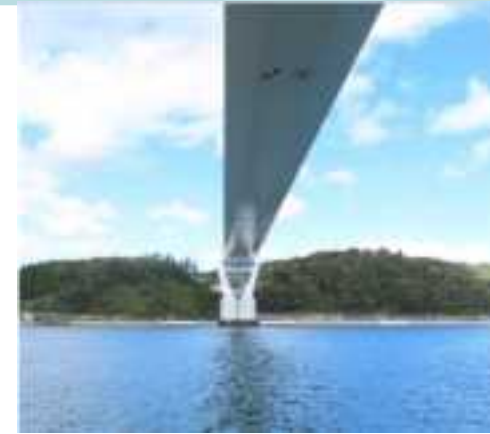
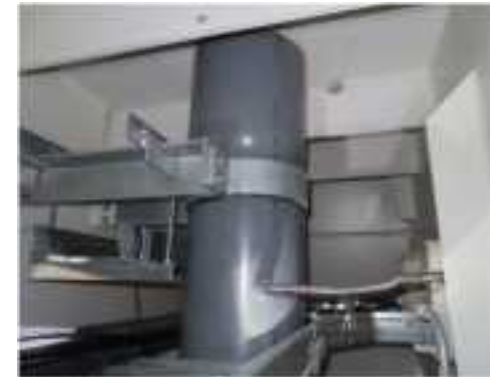
箱桁内部の貫通排水装置

- 複数の計測項目を組み合わせた診断のための情報の取得
- ① 及び ②
 - 内面: 近接目視及び打音・触診
必要に応じて非破壊検査技術の適用
 - 外面: カメラ等の画像による状態把握【本日の試行】

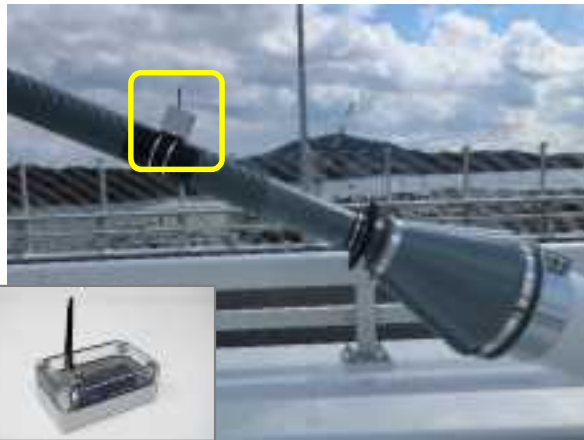
ケーブルの常時微動観測箇所

→ ケーブル振動数の日々の変化の要因や応答範囲を計測・蓄積中

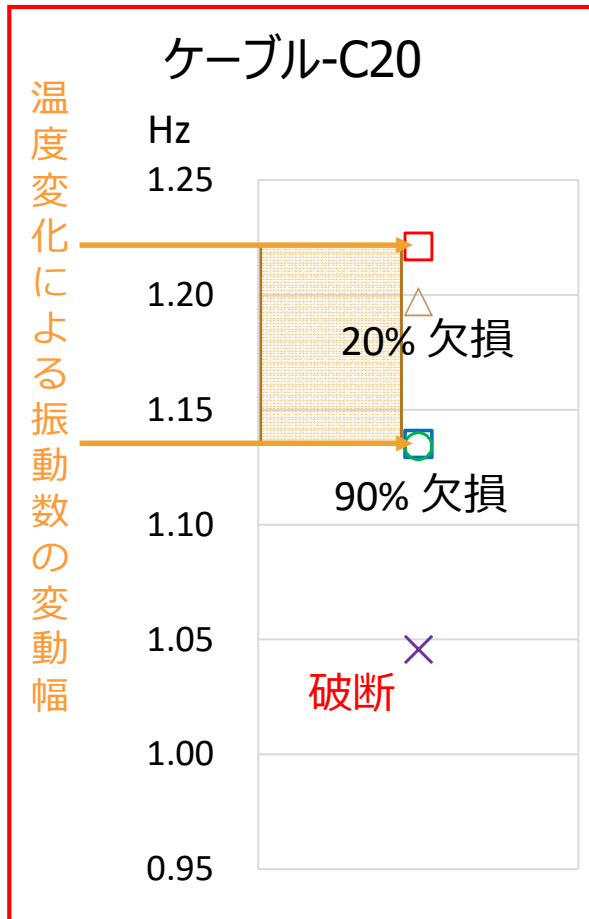
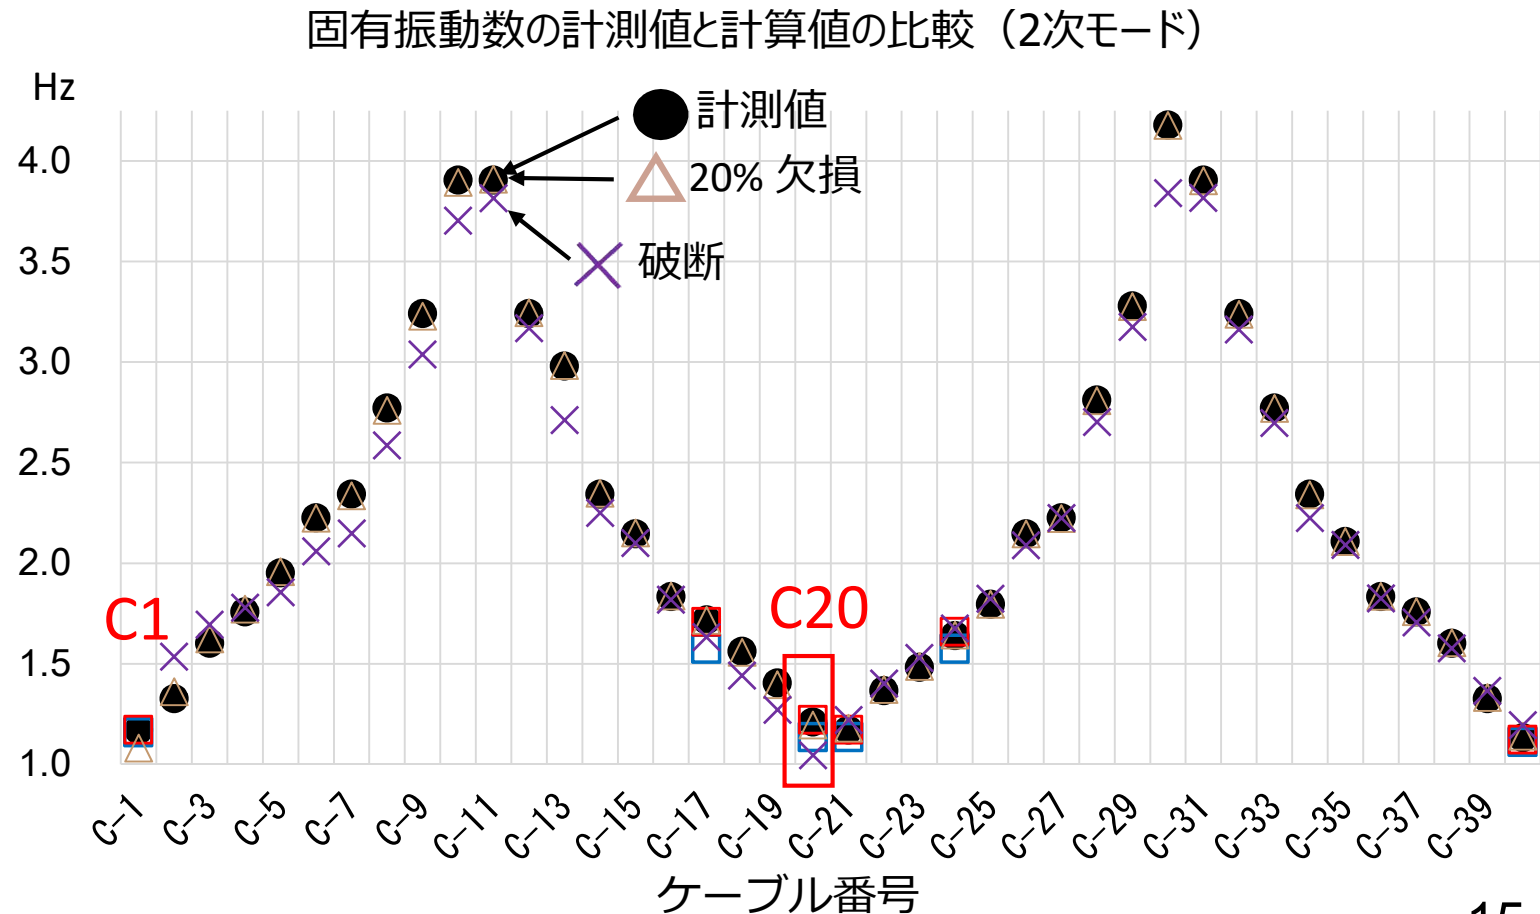
○ケーブルC1の断面積が、ケーブル全長にわたって80%(20%欠損)、0%(破断)に減少すると仮定し、各ケーブルの固有振動数を算出

- ケーブル断面積が変化しても、他のケーブルの固有振動数はあまり変化しない。
- ケーブルが破断すれば、他のケーブルの固有振動数は大きく変化。

⇒ケーブルの常時微動計測は、異常時点検でこそ活用できる可能性がないか検討中。

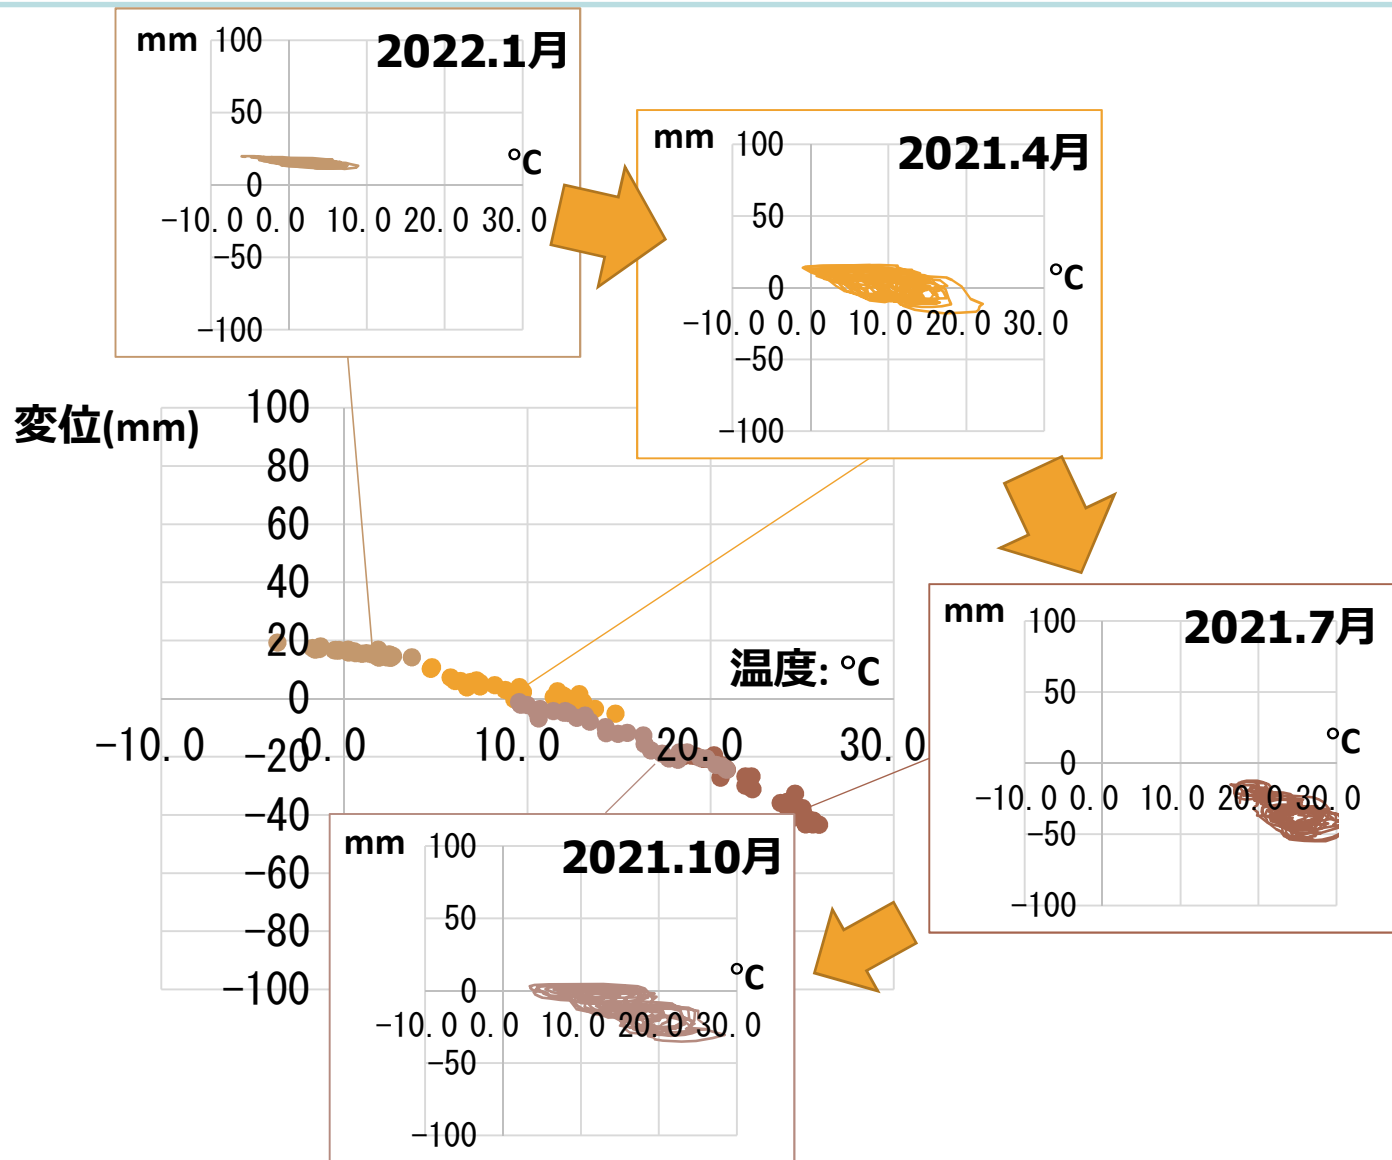
24時間履歴ループの中心点のトレンドと毎日の履歴ループの月変化

→ 他の部材に異常が出ている可能性を把握するために、他の部材と組合せて異常時点検で判断できる材料にしていく
