# 堤防等河川管理施設及び河道の点検要領

平成 24 年 5 月

国土交通省水管理・国土保全局

## 堤防等河川管理施設及び河道の点検要領

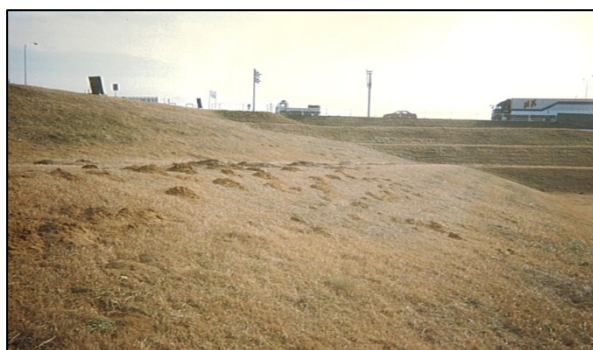
図 2.3 モグラ塚の例

- ・ モグラ穴は餌のある堤体表層付近に存在する事例が多く、モグラ塚と呼ばれる掘り進んだ土が塚状になっていることが多い（図 2.3, 2.4 参照）。その場合、塚の土に見合う分の地下空洞が形成されており、降雨にともなう陥没の発生、降雨や流水の侵食による空洞の拡大、それらに起因する法面崩壊が生じることが懸念される。また、空洞部分が侵食を受け、空洞部分が堤体内の主要な水みちの誘因と

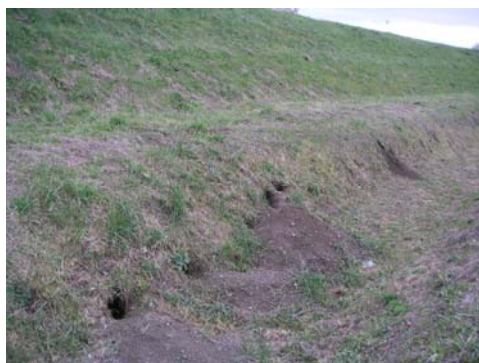
図 2.5 キタキツネ穴の例

- ・ 法面のモグラ穴周辺部では、流水によって集中的に侵食されやすく、植生が流失してしまうために、堤体の弱点箇所となる場合がある。
- ・ モグラ塚を発見したら、ピンポール等によって空洞化の程度を調べ、塚周辺を歩き、大きく足が沈み込むようなことがないか確認するとよい。
- ・ 法尻付近についても法面同様に点検する。
- ・ 動物（キツネ等）によっては、穴の掘削長が深い場合があるので留意する。（図 2.5, 2.6 参照）

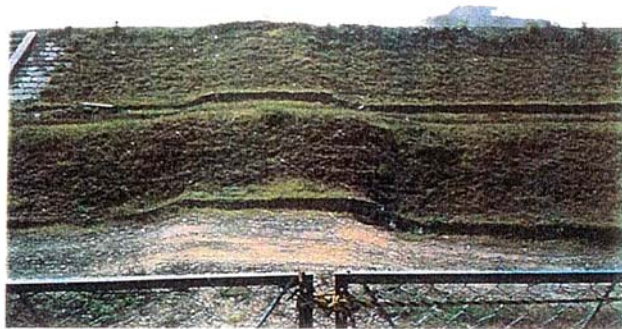
図 2.12 天端及び法面の抜け上がりの例

- ・ 構造物上部の天端及び法面の抜け上がり等の変状は、構造物下の空洞の発生を示唆するものであるため、その状況を注意深く継続的に点検する必要がある。
- ・ 堤防天端がアスファルト舗装されている箇所において、不陸や抜け上がり、ひび割れが生じている場合には、構造物周辺および堤体内部に空洞化や緩みが生じている可能性が高いため、特に注意が必要である。（図 2.11 参照）
- ・ 感潮域等で水位が頻繁に変動する区間では、これらの変状が特に生じやすい状況にあるため注意する。
- ・ 構造物上部の天端及び法面に抜け上がりや亀裂が存在する場合（図 2.12 参照）は、定点観測を実施する。あわせて、鋼棒等を抜け上がりや亀裂の周辺に貫入させ、周辺に空洞や緩みが発生していないか調べる。
- ・ 構造物上部の天端及び法面に段差や亀裂が形成され構造物周辺に空洞の発生が疑われた場合には、亀裂部から目視にて空洞の存在を調べる。

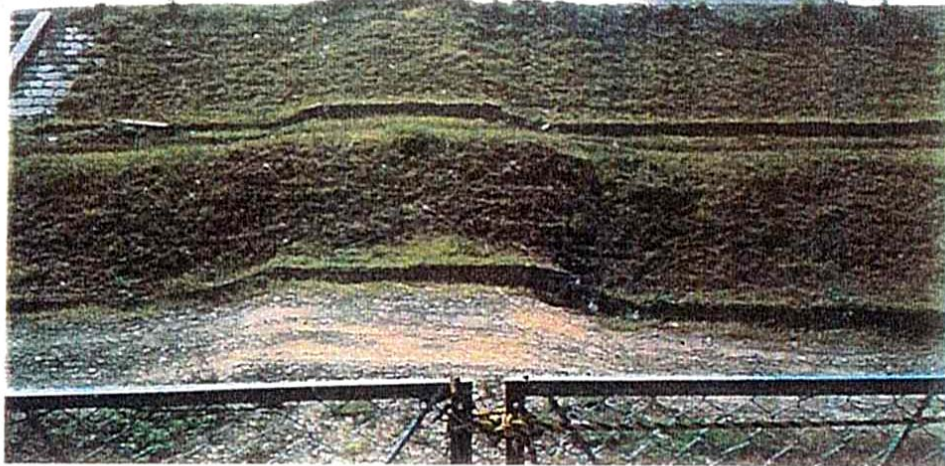
写真-1 樋管付近の盛土の抜け上がり（最大 35cm）  
ブロック付近の盛土には空洞が生じている。

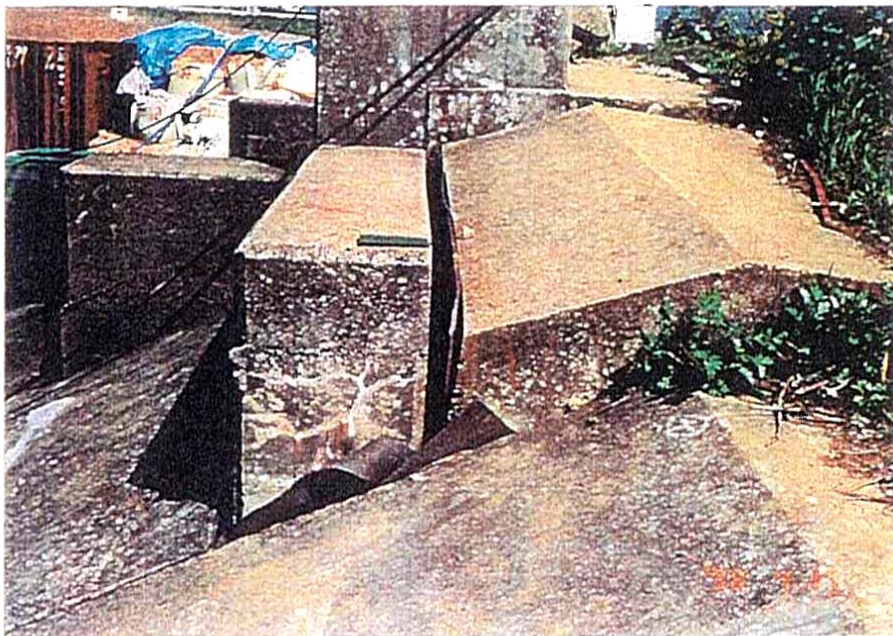
写真-2 胸壁部の抜け上がり、胸壁に接する護岸および  
天端肩コンクリートが最大 40cm 沈下している。

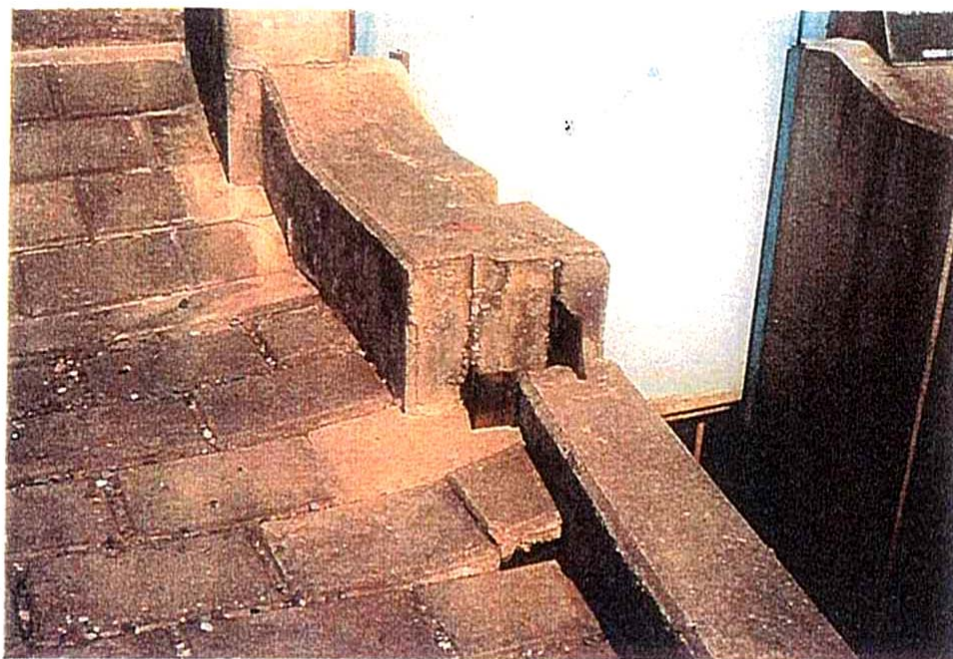
写真-3 函体と翼壁部の不同沈下（30cm）、目地の開き（3cm）  
小段ブロック張の沈下（0～26cm）  
ブロックの浮き上がりの下は空洞となっている。

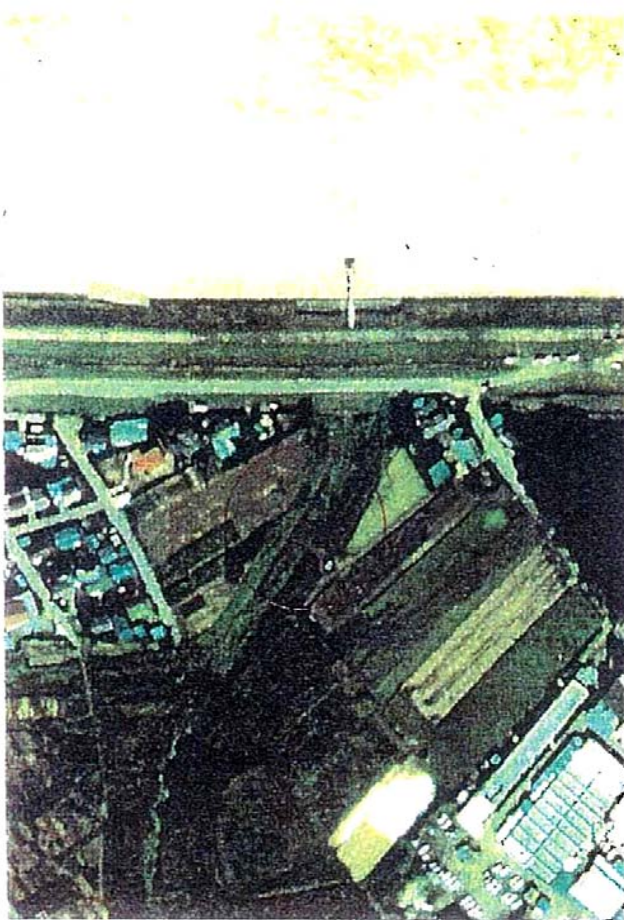
写真-5 1982年（昭和57年）9月の洪水。  
堤内水路に異常は見られない。

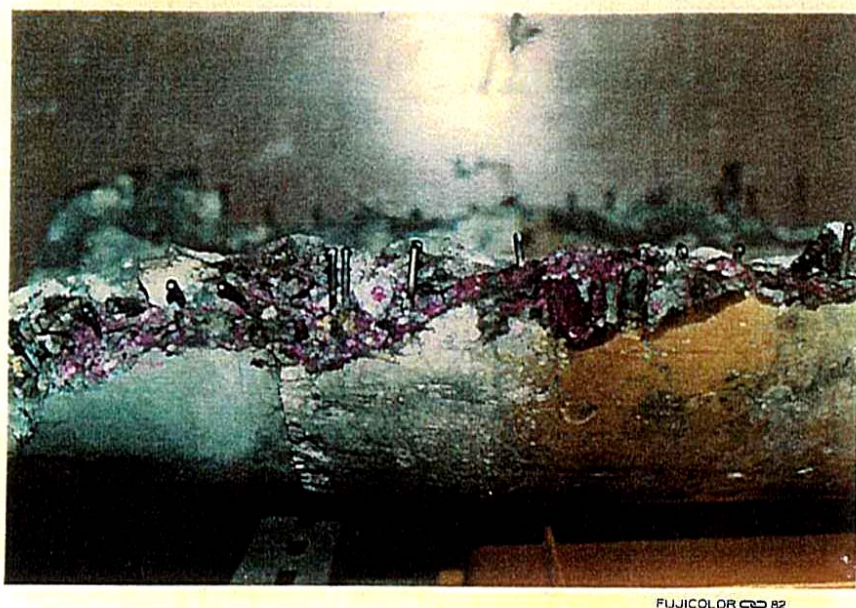
写真-10      コンクリートの破断面のフェノールフタレイン処理による発色.  
新鮮でアルカリ性の部分が桃色～紫色になり  
風化して中性化した部分は発色しない.

(ハ) 壁面が剥離していたり、軟質化、錆汁流出、鉄筋露出などが見られる場合、また、フェノールフタレインを吹き付けると白色化が見られる場合 (コンクリートの中性を示す) は、構造物自体の劣化が進行していることが推定される (写真-10)。

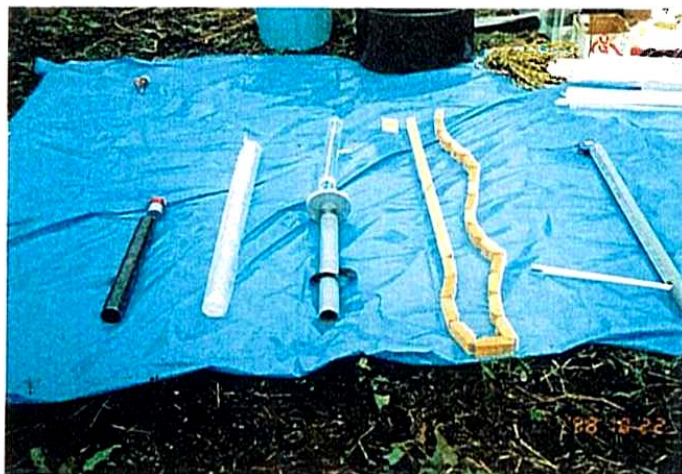
写真－12 試験用資材の例

左から、  
鋼製孔壁保護管、  
アクリル製試験管、  
試験管および底版部の塩ビ管、  
空洞測定器（2種）

- ・ 試験管（ $\phi 50\text{mm}$  程度、長さ  $1.0\sim 1.5\text{m}$ ）
- ・ 空洞測定器
- ・ 湧水時の立ち上げ管（長さ  $0.5\sim 1.5\text{m}$ ；底版削孔の場合のみ）
- ・ 水位変換器
- ・ データロガー（サンプリング間隔  $10\text{ sec}$  以下）
- ・ 注水用設備（流量を  $1\text{ リットル/min}$  程度で調整可能なもの）
- ・ 孔壁保護管（ $\phi 50\text{mm}$  程度、長さ  $0.5\sim 0.8\text{m}$ ；底版削孔の場合のみ）
- ・ 遮水材（パッカー、シール、コーティング剤など）

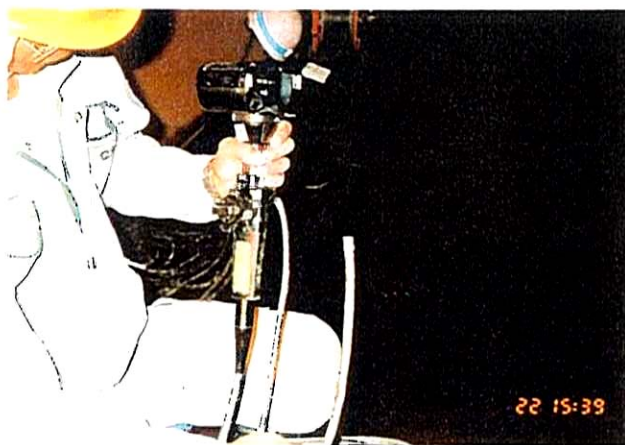
写真-16

ファイバースコープ  
カメラを装備している。

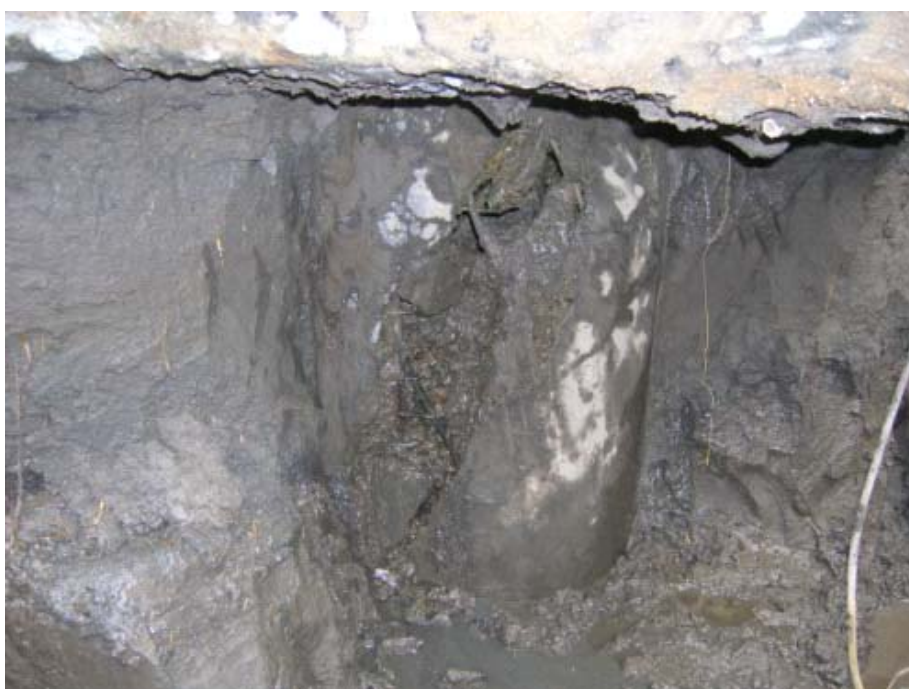
写真－29 基礎杭頭部の破断

吐水槽の荷重により基礎杭頭部が座屈破断している。

地震により、函体の継ぎ手や壁面に損傷が生じた場合、水や土砂が函体内に流入して、堤体土の吸い出しが生じる可能性がある。その後の降雨等により堤体土の吸い出しが進行すると、堤体のり面の陥没に至る危険性がある。**写真－26**は、地震により継ぎ手が大きく開いた事例である。この事例では、**写真－27**に示すように、翼壁と門柱の接合部が大きく開く変状があわせて確認された。函体の継ぎ手等に損傷が生じるのは、基礎地盤や堤体の液状化による樋門等構造物周辺堤防の変形にともない、函体に対して函軸方向に引っ張られる力が作用した結果であり、事例で示したように、変状は函体以外の箇所にも複合して現れる可能性が高い。したがって、翼壁と門柱、函体と水叩き等の接合部、護岸の沈下等が顕著に見られた場合は、函体の損傷も懸念されるため、「5. 函内観察要領」等にしながら詳細調査を実施することが必要である。詳細調査の結果、継ぎ手の損傷等により堤体土が吸い出される恐れがある場合には、別途サウンディングや開削調査等により函体周辺のゆるみ・空洞の調査を行う必要がある。また、函体の伸張が顕著な場合には、**写真－28**、**写真－29**に示すような支持杭の損傷も懸念される。損傷の度合いによっては開削調査等であわせて確認することが必要である。
