阿武隈川水系河川整備計画

[大臣管理区間]

(変更案)

国土交通省 東北地方整備局

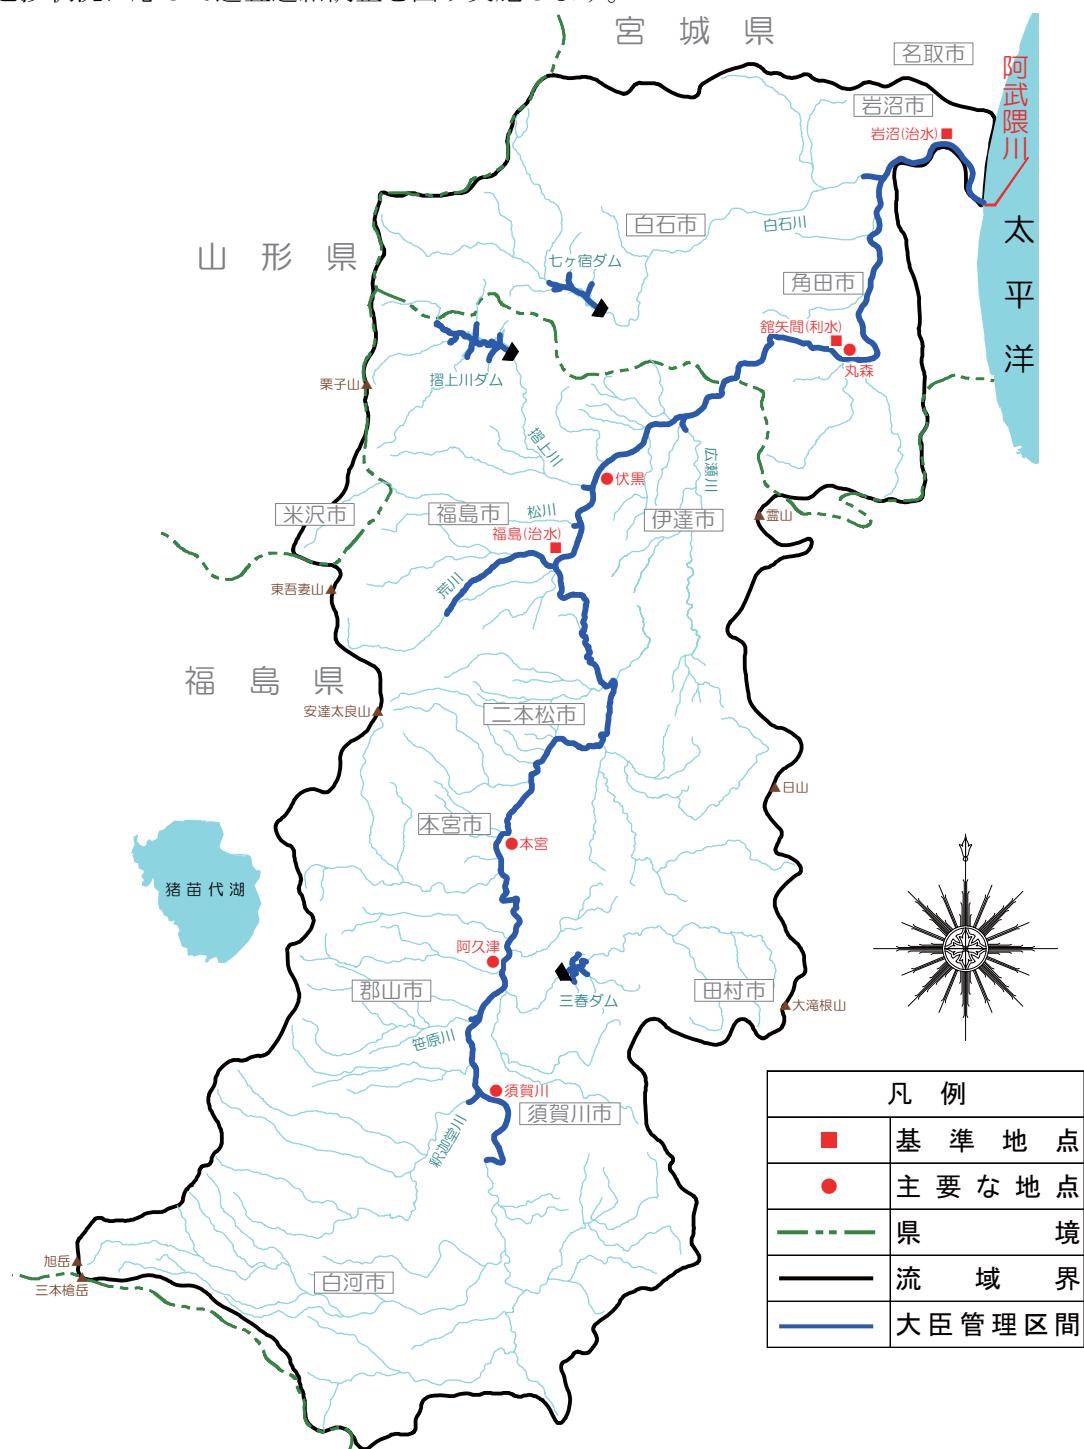
図 1-1 計画対象区間

本計画の対象区間は、国土交通省の管理区間（大臣管理区間）である 238.265km を対象とします。なお、阿武隈川本川上流部や支川等、各県知事管理区間の整備計画の策定及び変更時に十分な協議、調整を図り、不整合が生じないよう留意します。また、整備の実施に当たっては、計画の進捗状況に応じて適宜連絡調整を図り実施します。

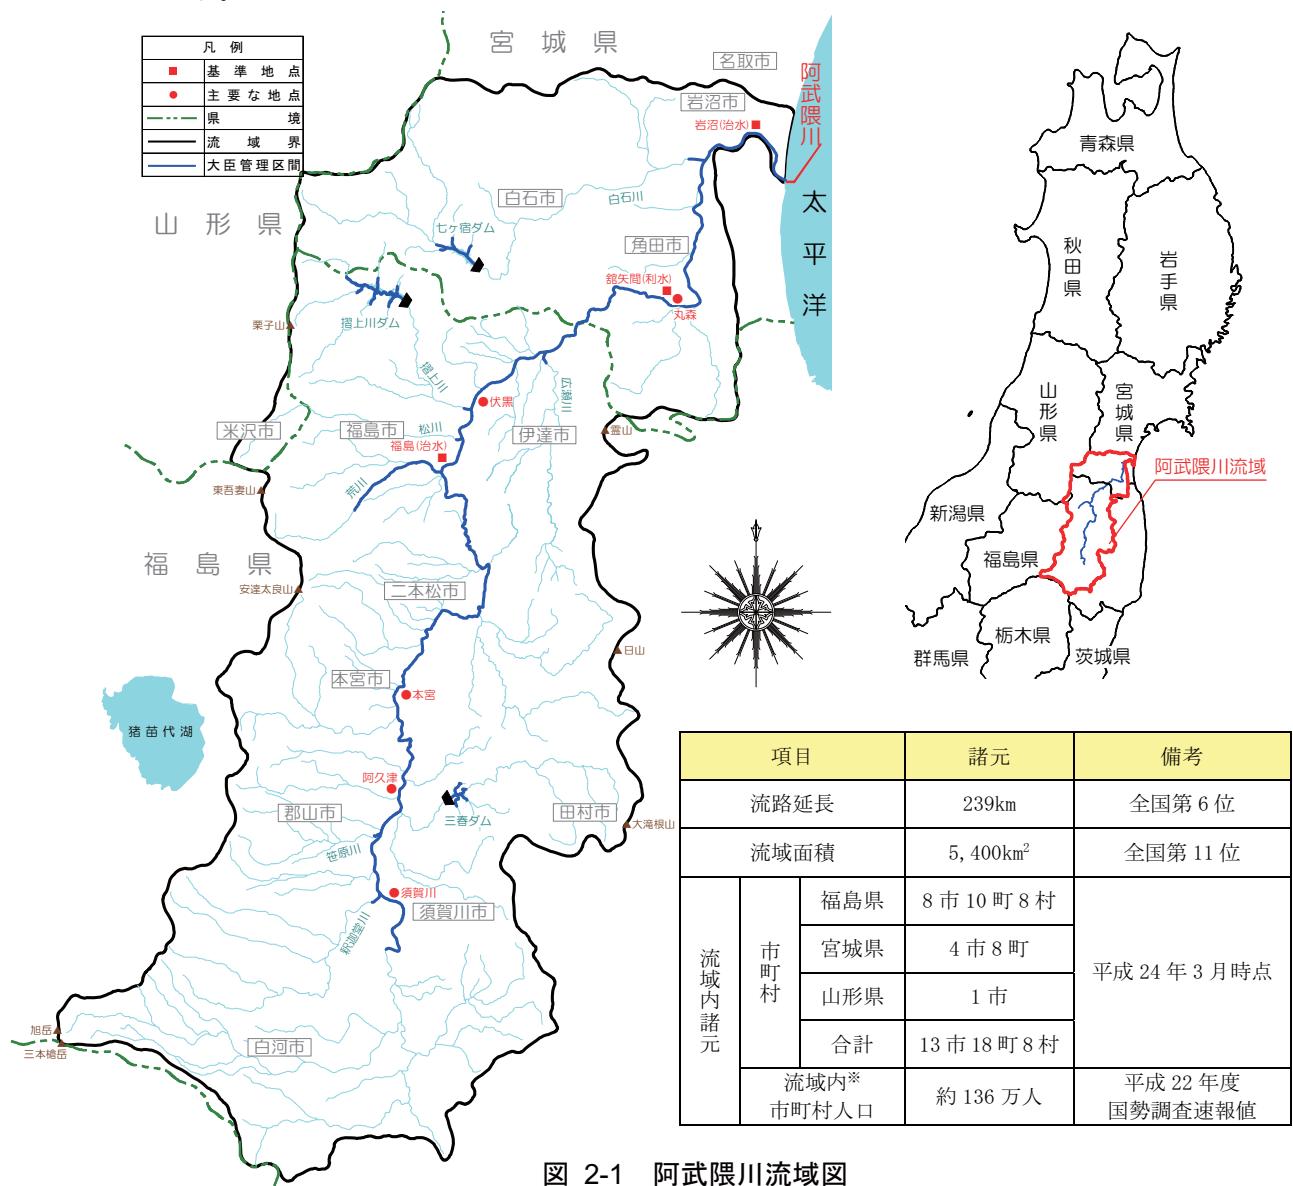
図 2-1 阿武隈川流域図

阿武隈川は、その源を福島県西白河郡西郷村大字鶴生の旭岳（標高 1,835m）に発し、大滝根川、荒川、摺上川等の支川を合わせて、福島県中通り地方を北流し、阿武隈渓谷の狭窄部を経て宮城県に入り、さらに白石川等の支川を合わせて太平洋に注ぐ、幹川流路延長 239km、流域面積 5,400km²の一級河川です。

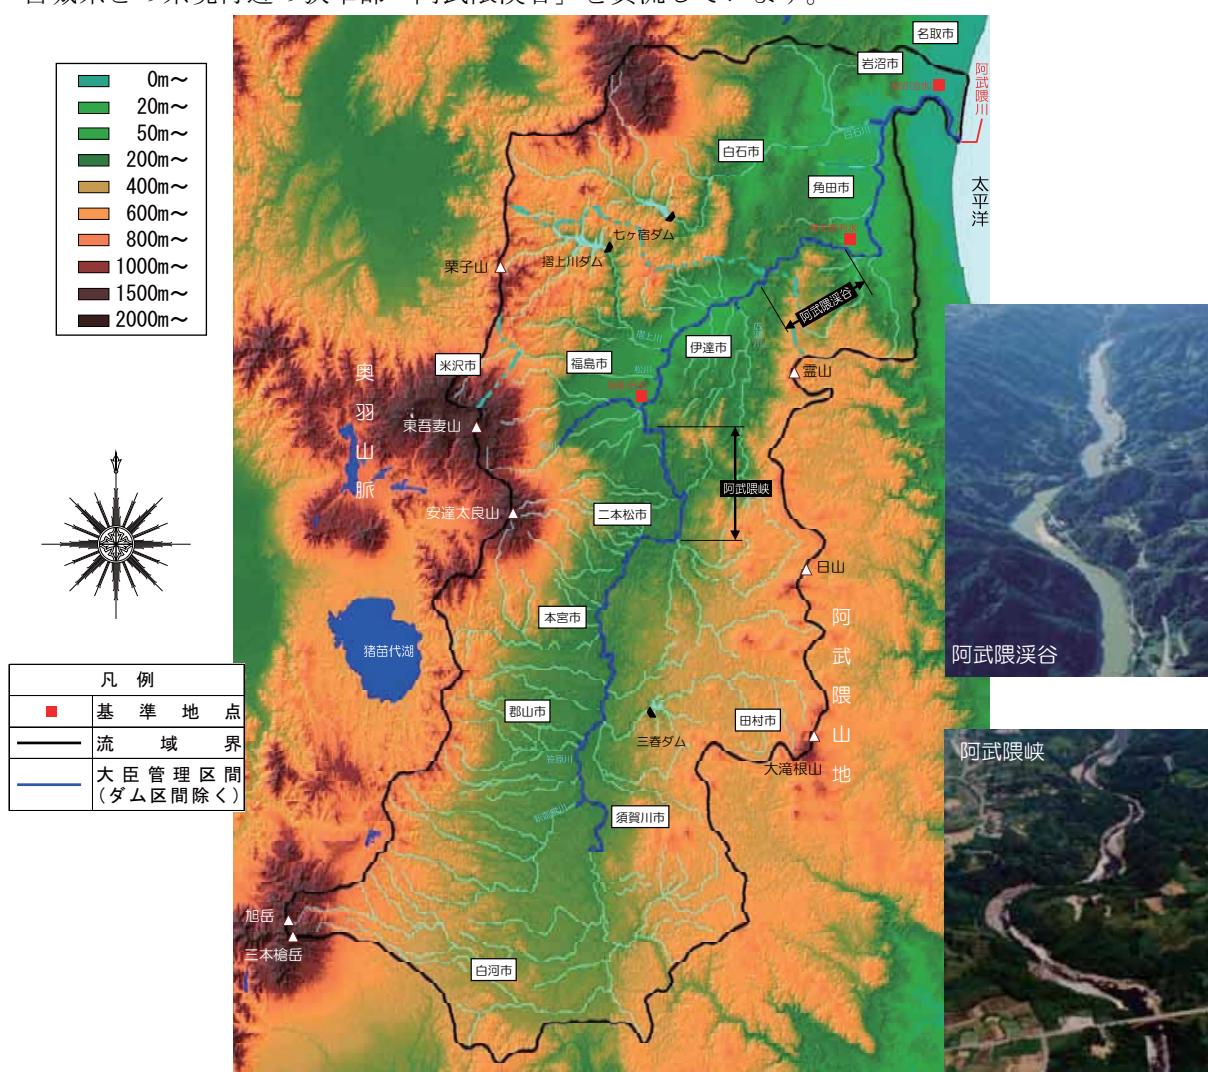
図 2-2 阿武隈川流域地形概要図

南北に走る阿武隈山地と奥羽山脈との間を流れる阿武隈川。その流域の形状は、南北に長い羽根状をなしており、各支川が東西から櫛状に本川に合流します。

流域の西側 奥羽山脈には、旭岳、安達太良山、東吾妻山などいずれも標高 1,000m 以上の峰々が連なり、北は名取川流域、南は久慈川流域、西は最上川流域、阿賀野川流域に接しています。一方、阿武隈川の東側は、標高 800m 級の山が連なる阿武隈山地で、太平洋に注ぐ中小河川と流域を異にしています。

中央を北流する阿武隈川本川の縦断勾配は、白河、郡山、福島、角田などの盆地付近では緩やかで、盆地と盆地の間では山が迫って峡谷をなして急勾配となっています。

急峻な地形を呈している奥羽山脈と、それとは対照的に緩慢な地形となっている阿武隈山地、その間を流れる阿武隈川は奥羽山脈からの流出土砂のため東側の阿武隈山地に偏った流れとなっています。途中、郡山・本宮間狭窄部、二本松・福島間狭窄部「阿武隈峠」および福島県と宮城県との県境付近の狭窄部「阿武隈渓谷」を貫流しています。

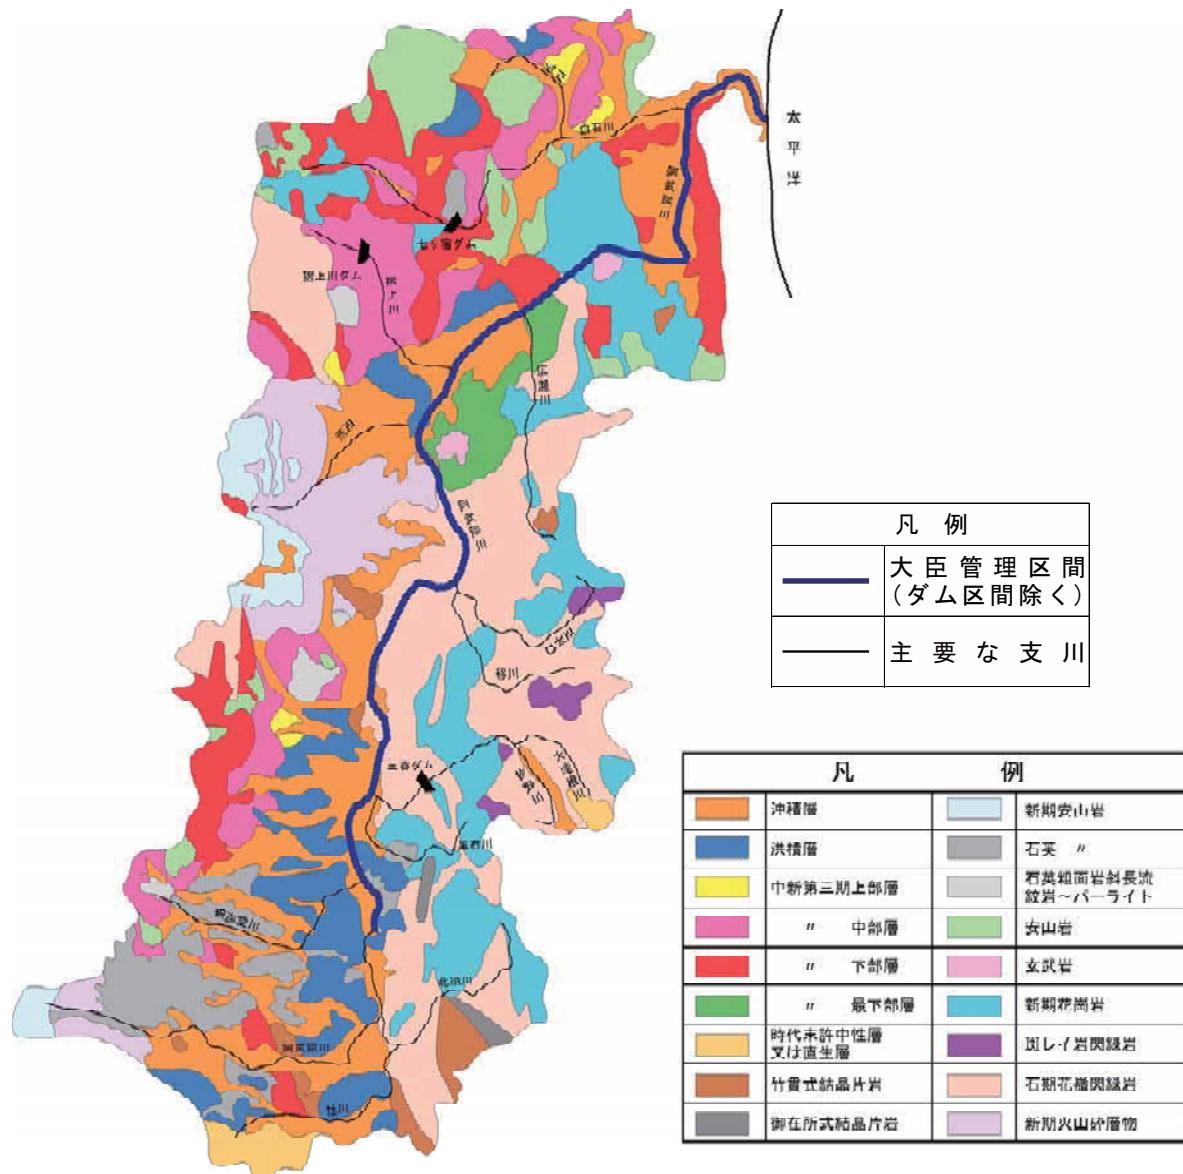
図 2-3 阿武隈川流域地質図

阿武隈山地側に沿うように流れる本川の東側は、地形が比較的穏やかで花崗岩質の阿武隈山地丘陵からなり比較的緩勾配の諸支川が本川に合流しています。西側には那須火山帯に属する奥羽山脈が南北に走り、急峻な地形で火山噴出物からなるため、気象の影響を受けて多くの支川が櫛状に急峻な地形を開折し多量の土砂を流出して山麓地帯に扇状地を形成し、洪積層、沖積層が発達しています。

流域の地質状態は、阿武隈山地側はほぼ全域にわたり花崗岩類が占めており比較的単純ではあります、奥羽山脈側及び最上流部は安山岩類、中新第三期上部層、中部層、下部層、流紋岩、花崗岩、新期火山岩などが入乱れている複雑な地質状態を示しています。

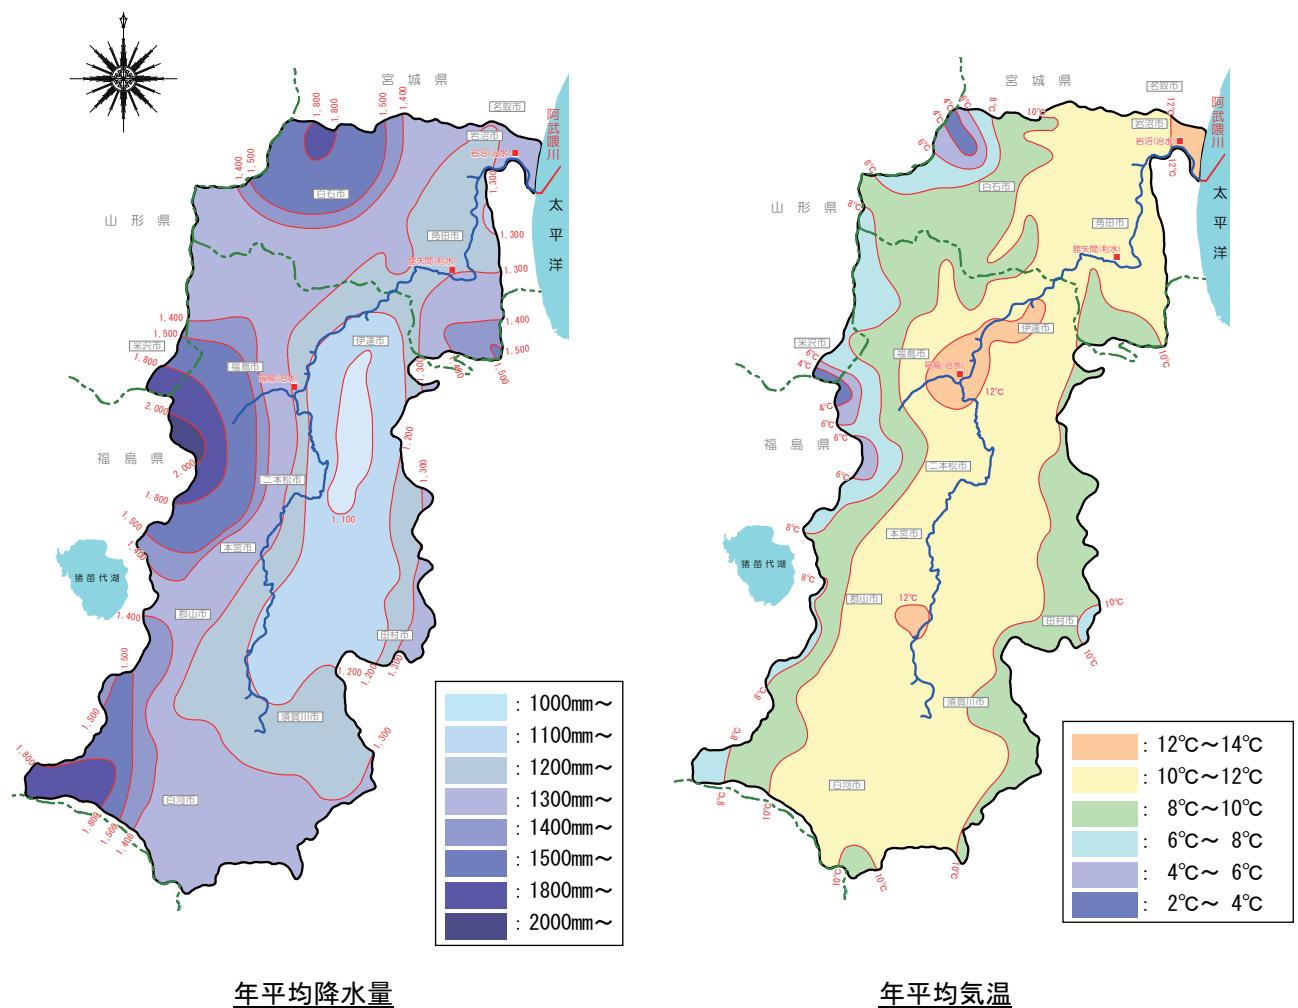
図 2-4 阿武隈川流域 年平均降水量・平均気温(1971年～2000年)

阿武隈川流域の年平均気温は、最も北に位置する河口部や盆地部である福島・郡山市付近で12°Cとなり、最も南に位置する白河市付近で約10°Cとなります。一般的に北方の気温が低くなるといわれますが、阿武隈川流域は盆地部を除いて南方の気温が低くなることが大きな特徴です。

流域の年平均降水量は、奥羽山脈側では1,500mm程度ですが、山岳部の蔵王および吾妻山系では2,700mmに達することもあり、平成10年8月末豪雨においては約6日間で1,200mmを超える雨も記録しています。福島県中通りから阿武隈山地ではおおよそ1,200mm程度、宮城県南部の平野部では約1,100mm程度であり、東北地方においては少ない方です。

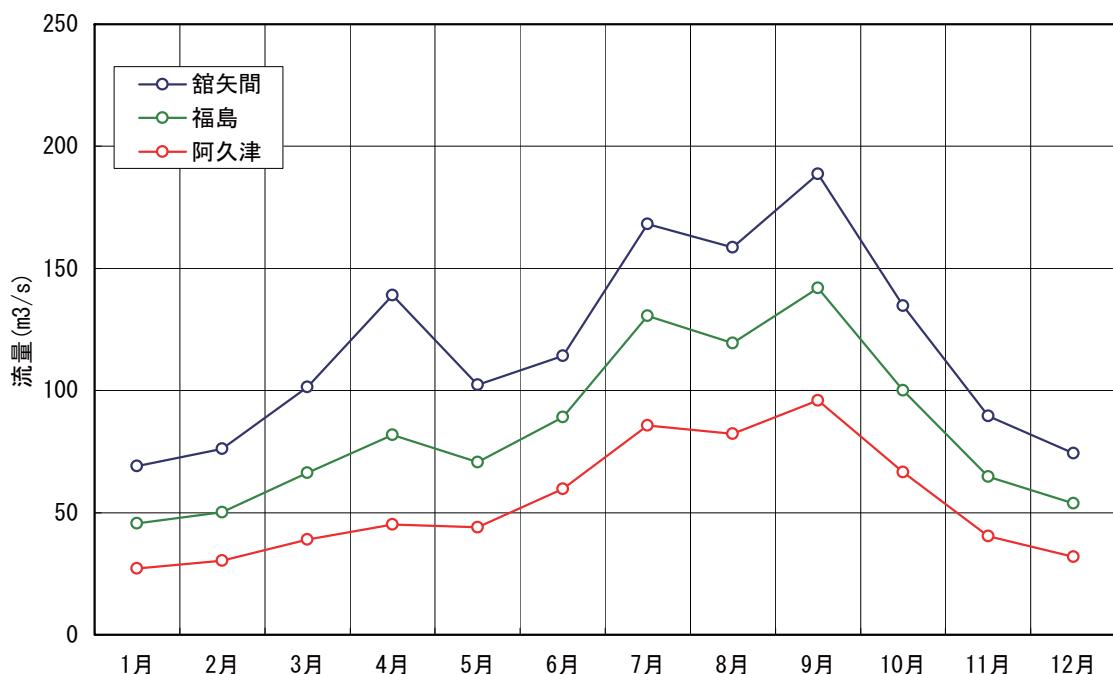
図 2-5 主要観測所地点の月別平均流量 (S38～H22, 48 カ年)

3月から5月にかけての融雪期は、山々からの雪解け水が流れ込み、流量が豊富な期間となります。

4月下旬から融雪量が減少し、流量が5月に少なくなる傾向がありますが、毎年6月頃から梅雨になり、さらに7月から9月にかけて台風や前線による降雨が発生するため、10月中旬までは流量が豊富な期間となります。

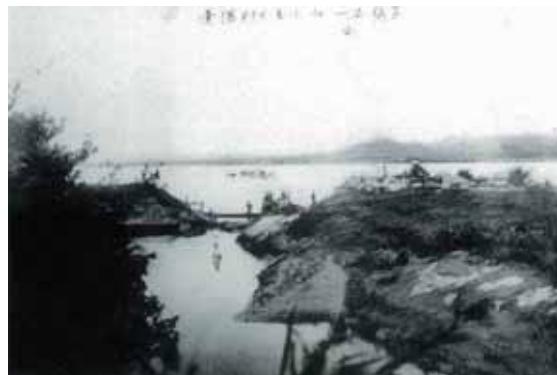
ひらぬき
角田市平賀の堤防決壊

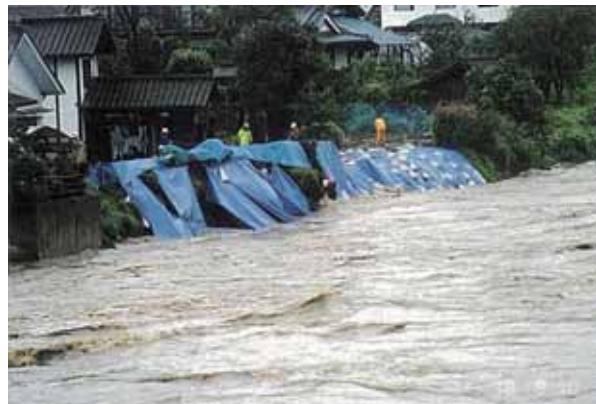
河岸崩壊の拡大を防ぐシート張り(福島県福島市)

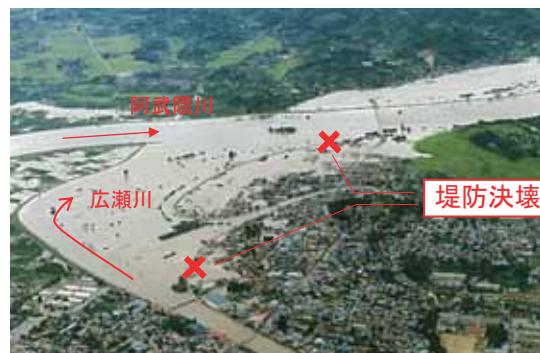
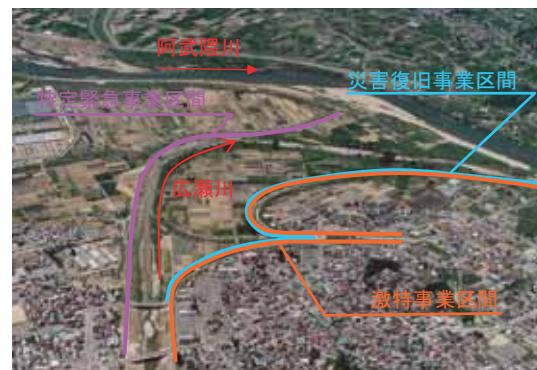
中でも阿武隈川右支川 広瀬川では、越水により 2 箇所で堤防が決壊、最大湛水深が 4m 以上にも及び、浸水家屋が 677 戸にも達する激甚な被害を受けました。このため、再度災害発生の防止を目的とした「直轄河川激甚災害対策特別緊急事業」(約 3.1km)、また漏水対策として「災害復旧事業」(約 2.8km)、治水安全度の向上を図るため「特定緊急事業」(約 2.4km) の 3 事業が重点的に実施され、平成 7 年に完成しています。

写真上：昭和 61 年 8 月 広瀬川付近浸水状況

写真下：平成 11 年 6 月 事業実施後

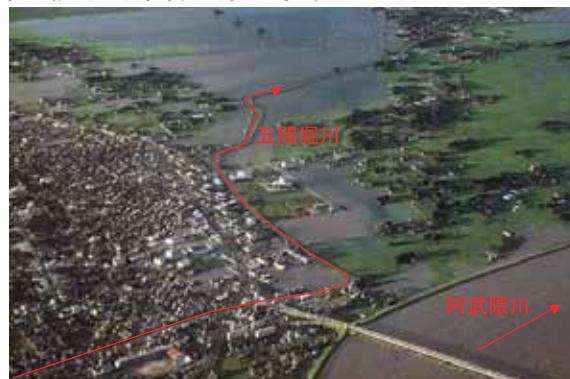
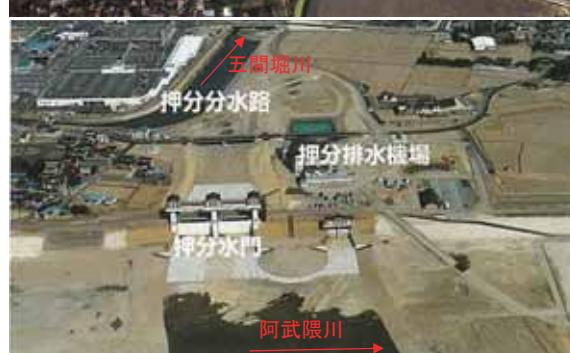
その被災状況から、「直轄河川激甚災害対策特別緊急事業」として国土交通省が押分分水路・押分水門を、宮城県が河道改修と分派水門を整備しました。

また「床上浸水対策特別緊急事業」として国土交通省が排水機場の整備を実施し、平成 12 年に完成しています。

写真上：昭和 61 年 8 月 五間堀川付近浸水状況

写真下：分水路・水門・排水機場の整備

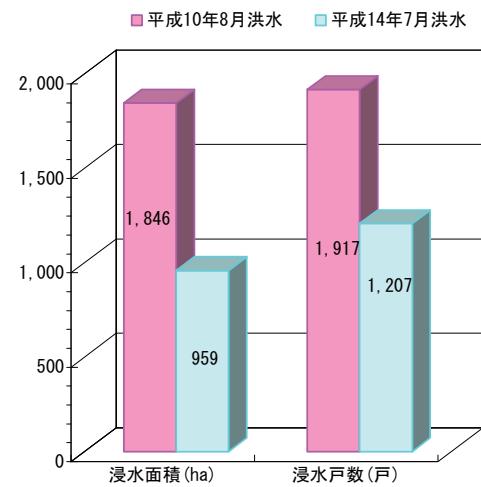
図 2-11 平成 14 年 7 月洪水に対する平成の大改修の効果

しかし、外水^{*}による浸水被害は顕著に減少した一方で、内水^{**}の排水が追いつかずで浸水被害が発生した箇所も多く、内水対策が新たな課題となっています。

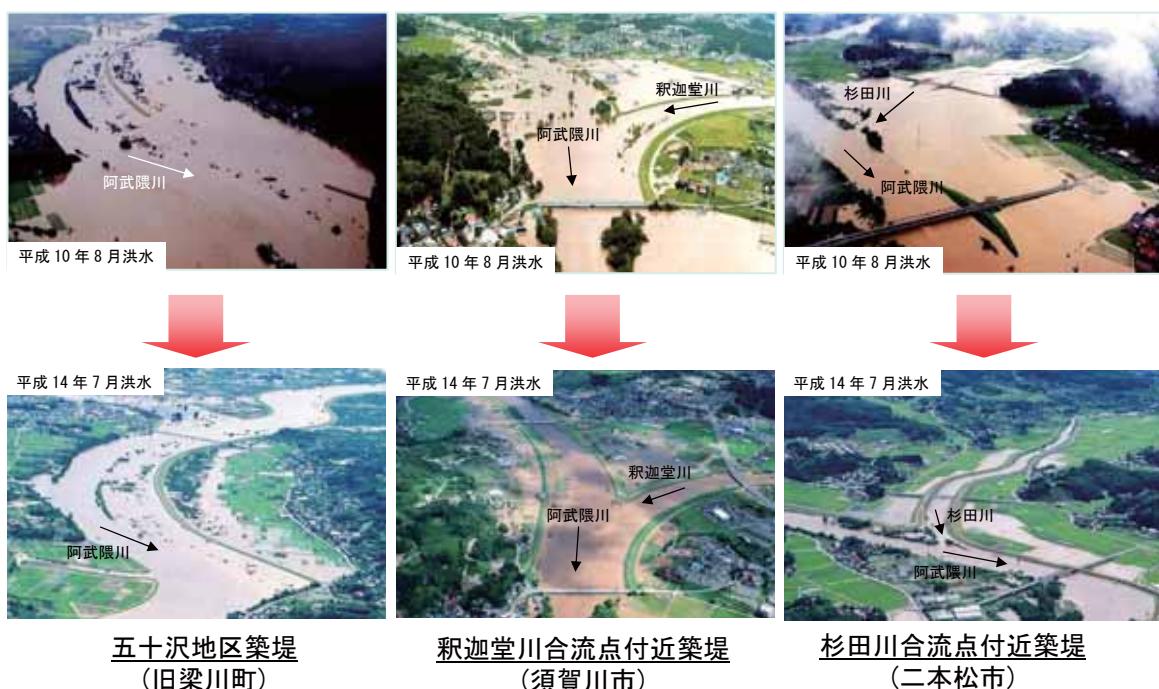
図 2-12 平成の大改修による築堤の効果

このため平成 10 年 8 月末洪水及び 9 月台風 5 号洪水による甚大な浸水被害に対する再度災害防止のため、阿武隈川の著しく低い河川整備率を向上すべく、事業費約 800 億円をかけ「総合的な河川改修」と「改良型災害復旧」を集中的に行う「阿武隈川平成の大改修*」が進められ、平成 12 年度に概成しています。

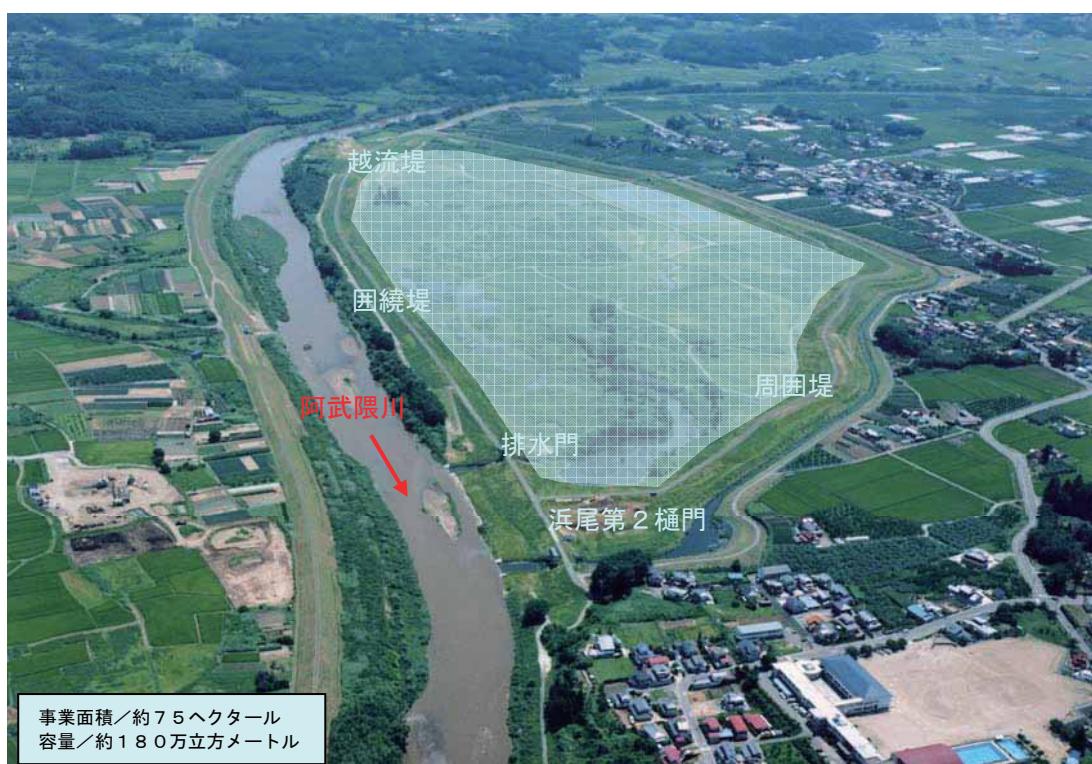
第一段階として、平成 10 年 8 月洪水と同規模の洪水に対する洪水被害を軽減するための緊急的整備を行い、平成 16 年 11 月に概成しました。今後は阿武隈川全体の整備状況を勘案し、計画的に第二段階の整備が必要です。

浜尾遊水地【須賀川市】(H16 概成)

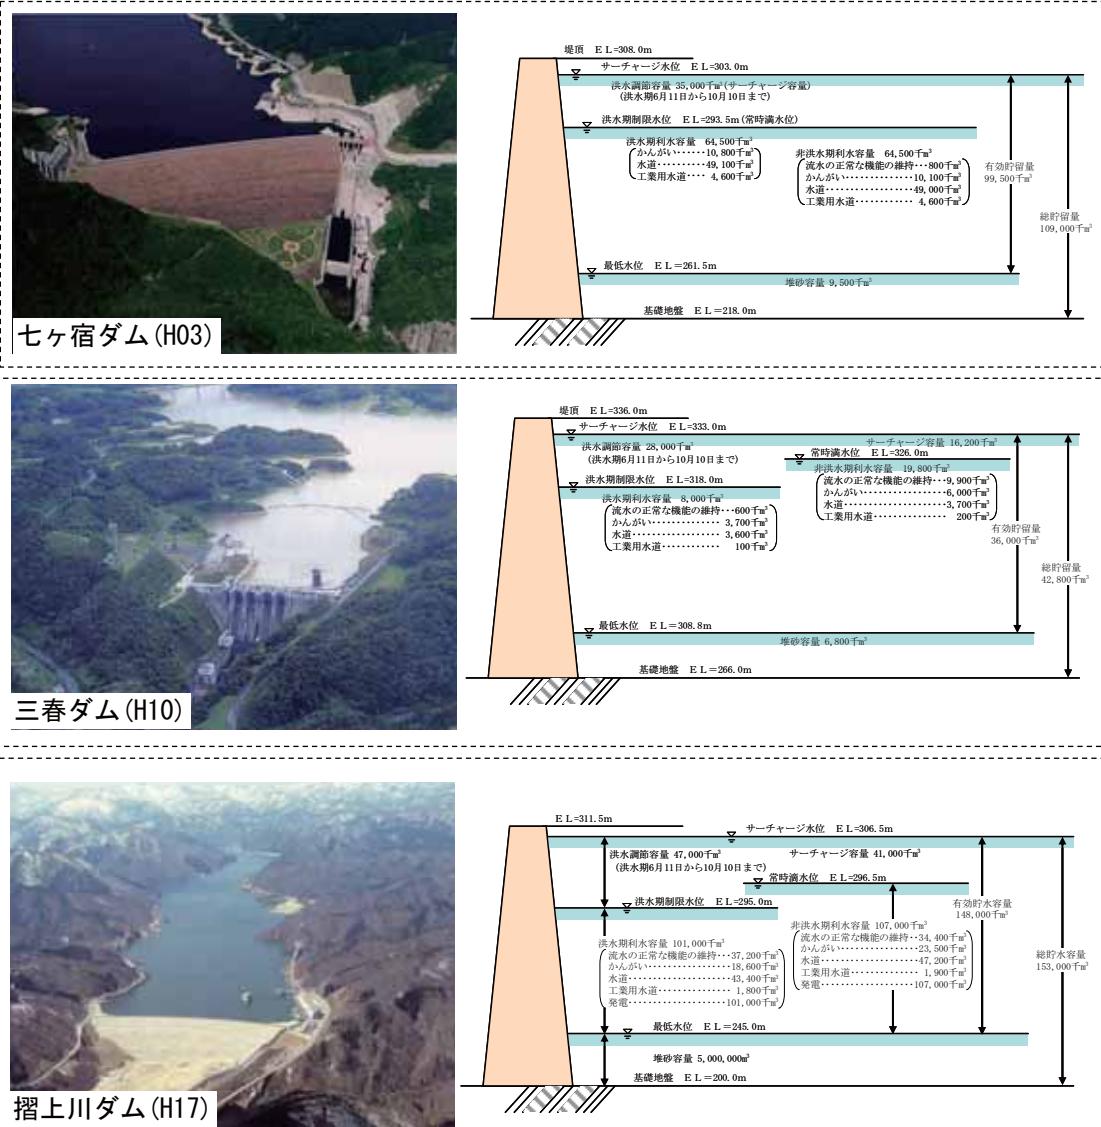
図 2-13 阿武隈川水系のダム

阿武隈川では流域の根幹的治水施設であるダムが3支川に整備されています。

平成3年に左支川白石川に七ヶ宿ダム、平成10年に右支川大滝根川に三春ダム、平成17年には左支川摺上川に摺上川ダムが竣工し、洪水調節により下流河川の水位低減を図っています。

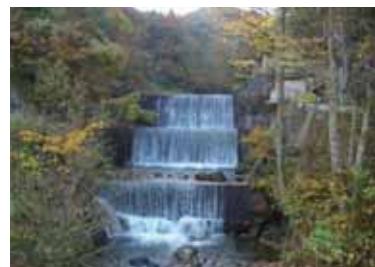
東鴨川第一砂防堰堤

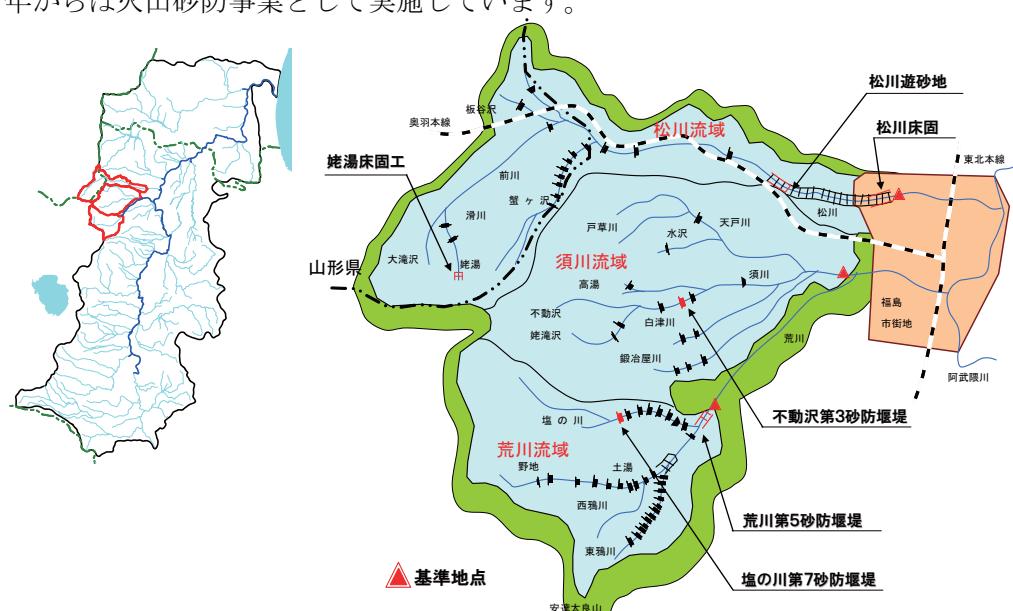
図 2-14 砂防事業の状況(平成 24 年現在)

県管轄の砂防工事は、明治、大正、昭和と継続されますが、荒川流域は吾妻山火山の影響や温泉作用による熱変質が原因の裸地、地すべり地、崩壊地など荒廃の度合いが著しく、下流には福島市街地がひかれているため、大正8年には国による荒川の河川改修事業として地蔵原堰堤等に着手しました。しかし、大雨のたびに多量の土砂が流出して川が埋まり、氾濫を繰り返したことから、土砂流出を調整する砂防対策の急務が唱えられ、昭和11年、荒川上流域において直轄砂防事業が開始されました。

その後も昭和13年の荒川支川東鴨川での土石流災害やカスリン台風(昭和22年)などによる土砂災害が頻発し、また昭和52年の吾妻山系一切経山の火山活動等から火山に起因する災害への対応の必要性から、昭和25年に松川流域を、昭和52年に須川流域を直轄施工区域に編入してきており、平成元年からは火山砂防事業として実施しています。

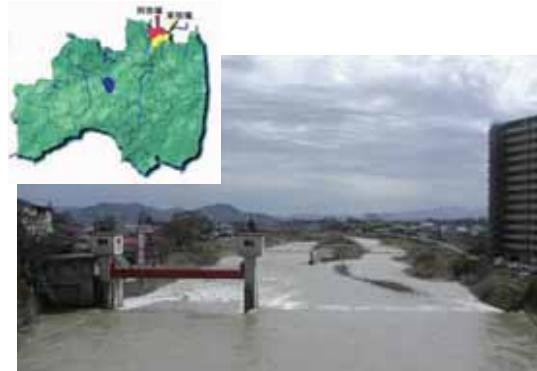
江戸時代に入り、開墾事業が盛んに進められる中で、支川摺上川から取水する伊達西根堰、支川広瀬川から取水する砂子堰が整備され、福島市周辺には米所福島の礎が築かれました。現在、砂子堰からの取水は昭和12年に完成した信夫ダムから取水する東根堰に移りましたが、伊達西根堰は当時と変わらぬまま飯坂温泉付近で摺上川から取水を続けています。

現在の伊達西根堰(福島市飯坂温泉付近)

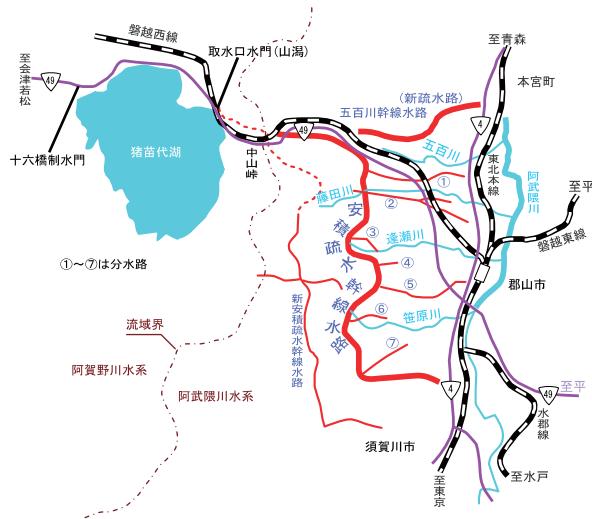
図 2-15 安積疏水による導水状況

これに対して郡山市を中心とした上流域では、明治時代に入るまで水不足に悩まされていました。この状況を考慮し、明治政府は農業用水不足に悩む安積平野に、阿賀野川流域である猪苗代湖から導水する計画を立案しました。

この導水事業は「安積疏水」と称され、オランダ人技師ファン・ドールンの設計監修により行なわれました。現在は、大正時代末期から始まった土地改良組合による耕地整理も進み、豊かな水田地帯が広がっています。

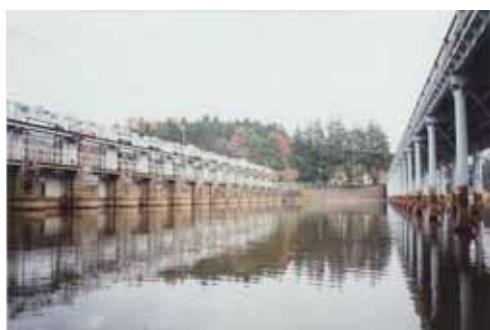
猪苗代湖面水位調節施設 十六橋水門(明治13年)

※小石ヶ浜水門の完成により、現在は洪水時のみ開扉

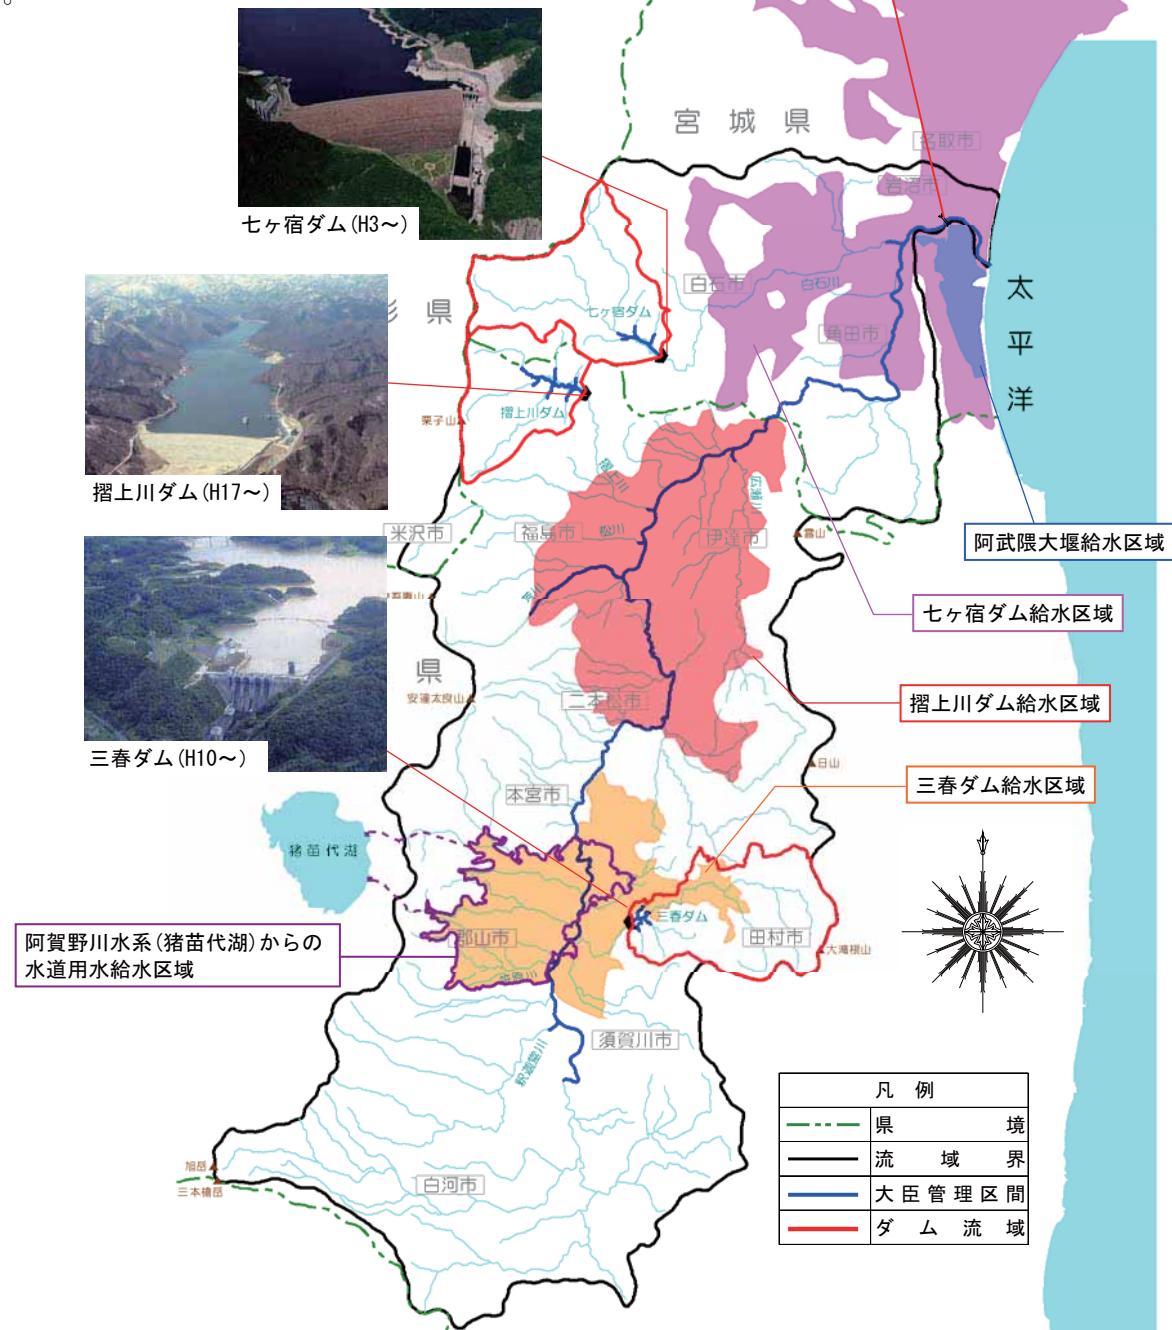
図 2-16 利水施設の給水区域(ダムは水道用水、阿武隈大堰はかんがい用水)

近年の都市化・工業化の進展に伴う水需要の増大に対応するとともに、渴水時においてもかんがい用水や河川流量を安定させるため、治水・利水の機能を持った多目的ダムとして七ヶ宿ダム・三春ダム・摺上川ダムが建設され、用水の供給を始めています。

また、河道の安定と仙台都市圏南部に安定した取水を行うため、昭和 57 年に阿武隈大堰が建設されています。

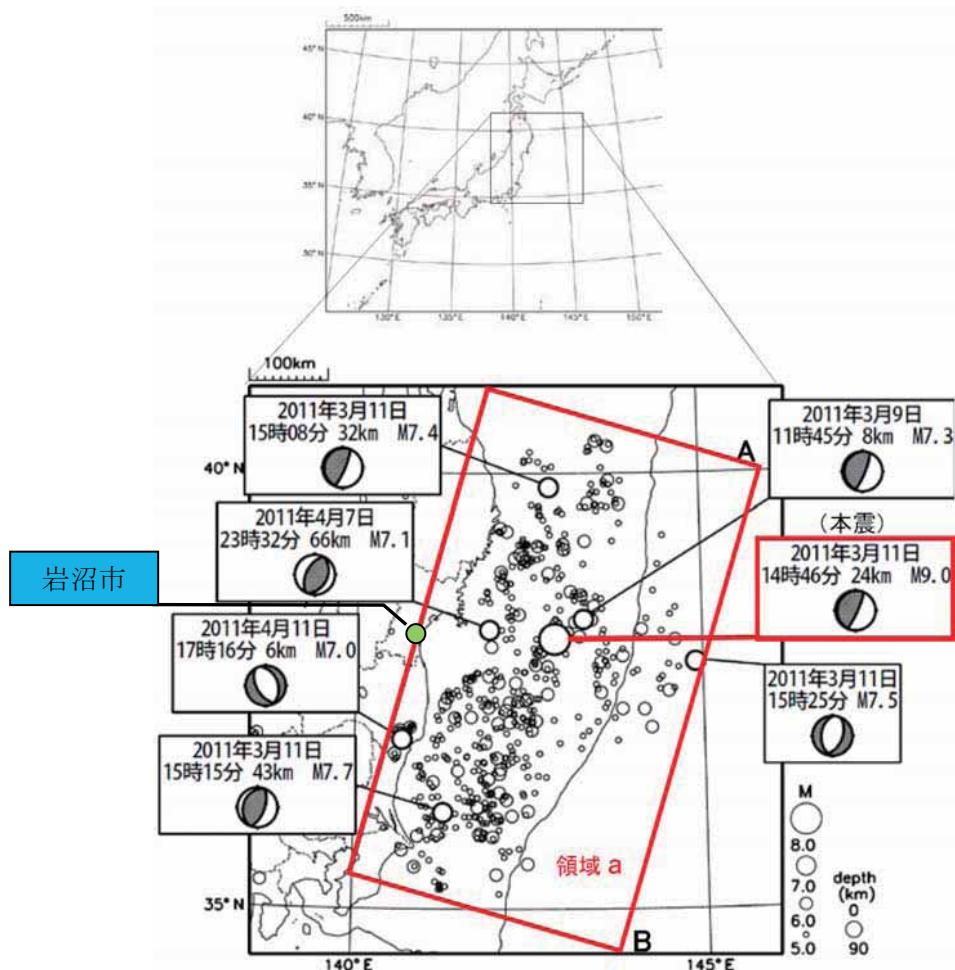
図 2-18 震央分布図

※ 2011 年 3 月 9 日～2011 年 6 月 11 日の M5.0 以上の地震を示した。吹き出し中の発震機構解は、CMT 解である。領域 a の矩形は「平成 23 年（2011 年）東北地方太平洋沖地震」の余震域である。

○の大きさはマグニチュードの大きさを示す

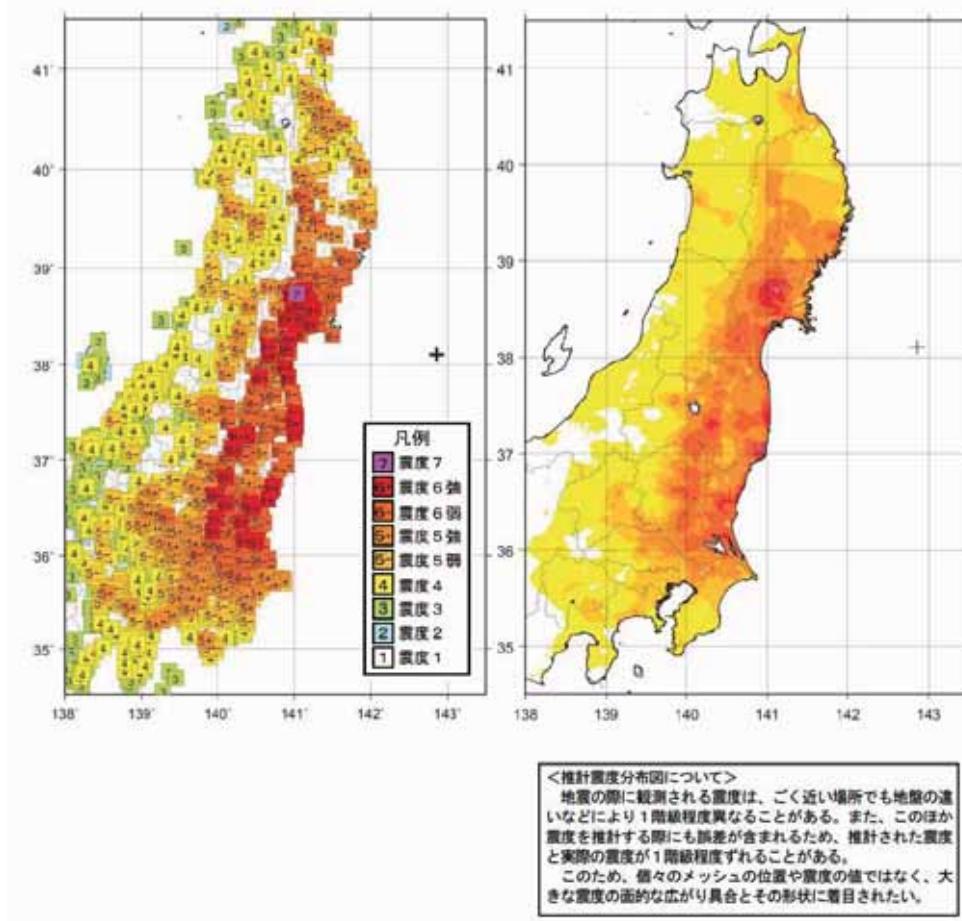
図 2-19 各地の震度分布

宮城県栗原市で震度7、宮城県、福島県、栃木県、茨城県の4県37市町村で震度6強を観測したほか、東北・関東地方を中心に、広い範囲で震度5強以上を観測しました。

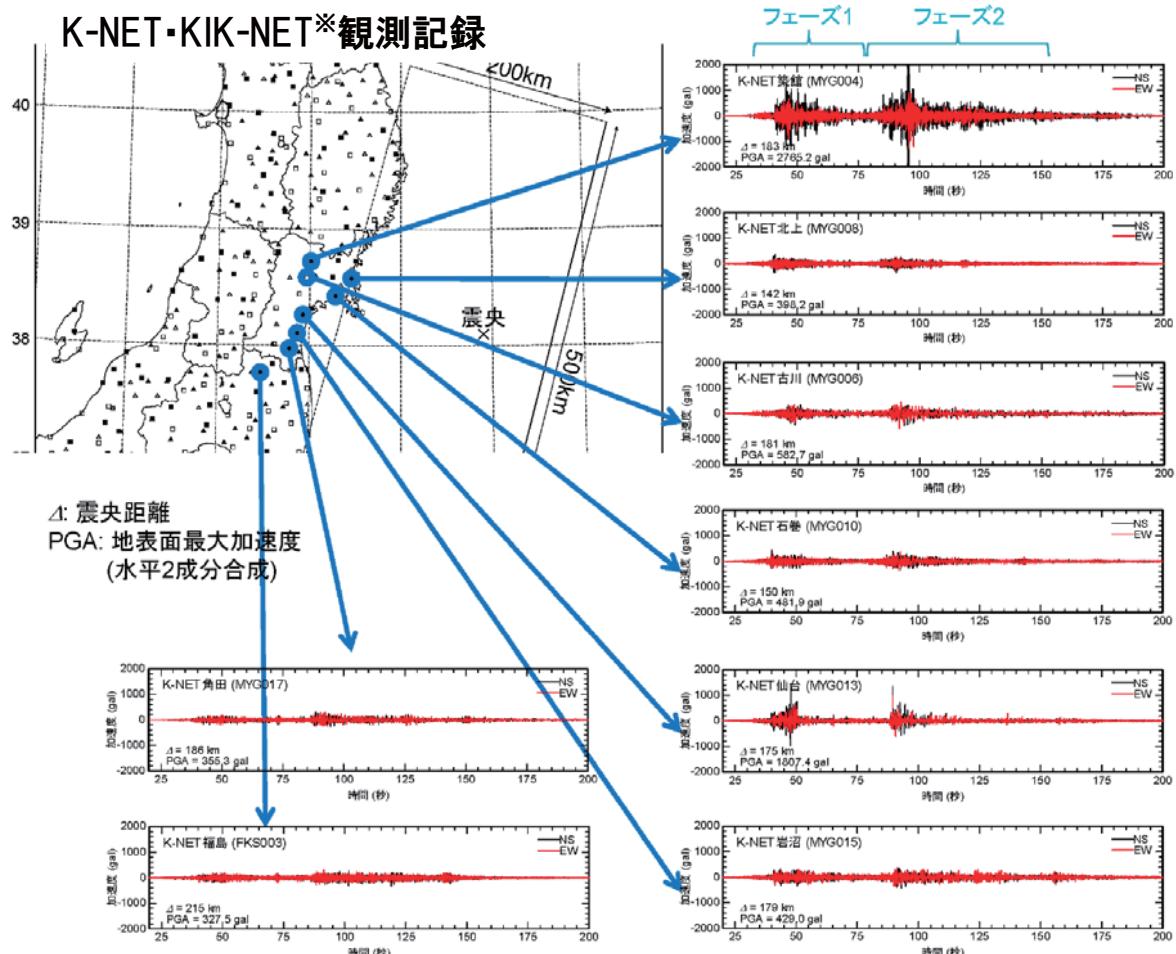
図 2-20 各地の地震動波形及び最大加速度

防災科学技術研究所が公開している情報をもとに(独)土木研究所が作成した資料によれば、最大加速度は仙台 1,807gal、岩沼 429gal であり、液状化に影響を及ぼすと考えられる 50gal 以上の継続時間は仙台で 167 秒、岩沼で 165 秒と長く、過去の主要な地震と比較しても非常に長いことが特徴です。

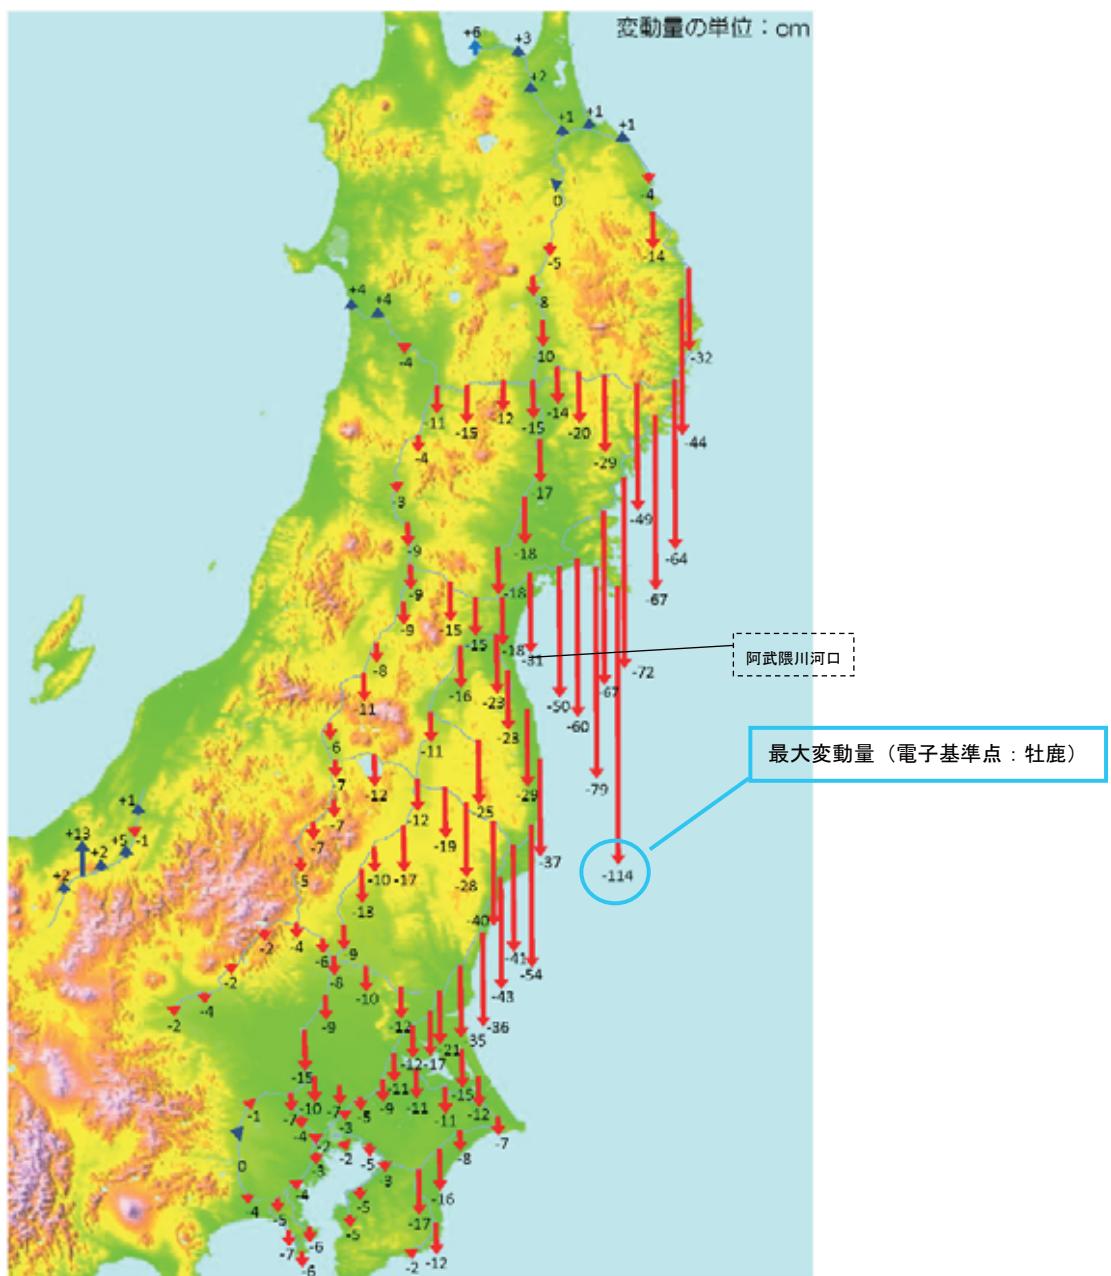
図 2-22 東北地方太平洋沖地震に伴う水準点の上下変動

地震後に実施された三角点及び水準点の測量成果の改定値（国土地理院 H23.10.31 公表）によると、水平方向の最大変動量は、女川町江島の二等三角点「江ノ島」で東南東方向へ 5.85m の移動、上下方向の最大変動量は、石巻市鮎川浜の電子基準点付属標「牡鹿」で 1.14m の沈下が確認されています。

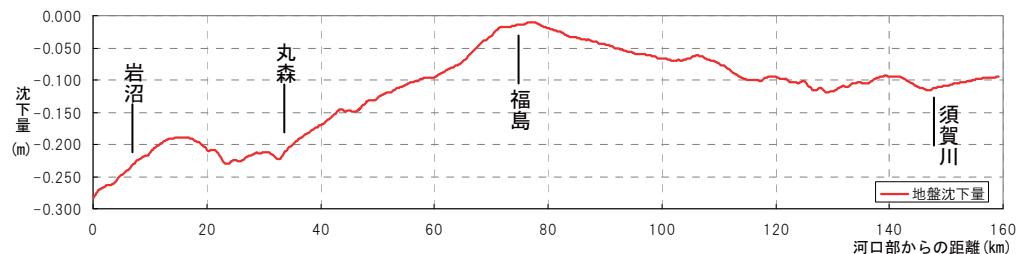
図 2-23 阿武隈川流域の地盤沈下量縦断図

東北地方太平洋沖地震に伴う地殻変動では、阿武隈川河口部での地盤沈下量が大きく、上流に向かうにつれ地盤沈下量が小さくなる傾向となっています。

国土地理院発表の標高補正パラメータにより算出した地盤沈下量では、阿武隈川河口部で約30cmとなっており、この地盤沈下により河口部においては浸水リスクがより大きくなっているほか、動植物の生息・生育・繁殖環境や水質等も変化しています。

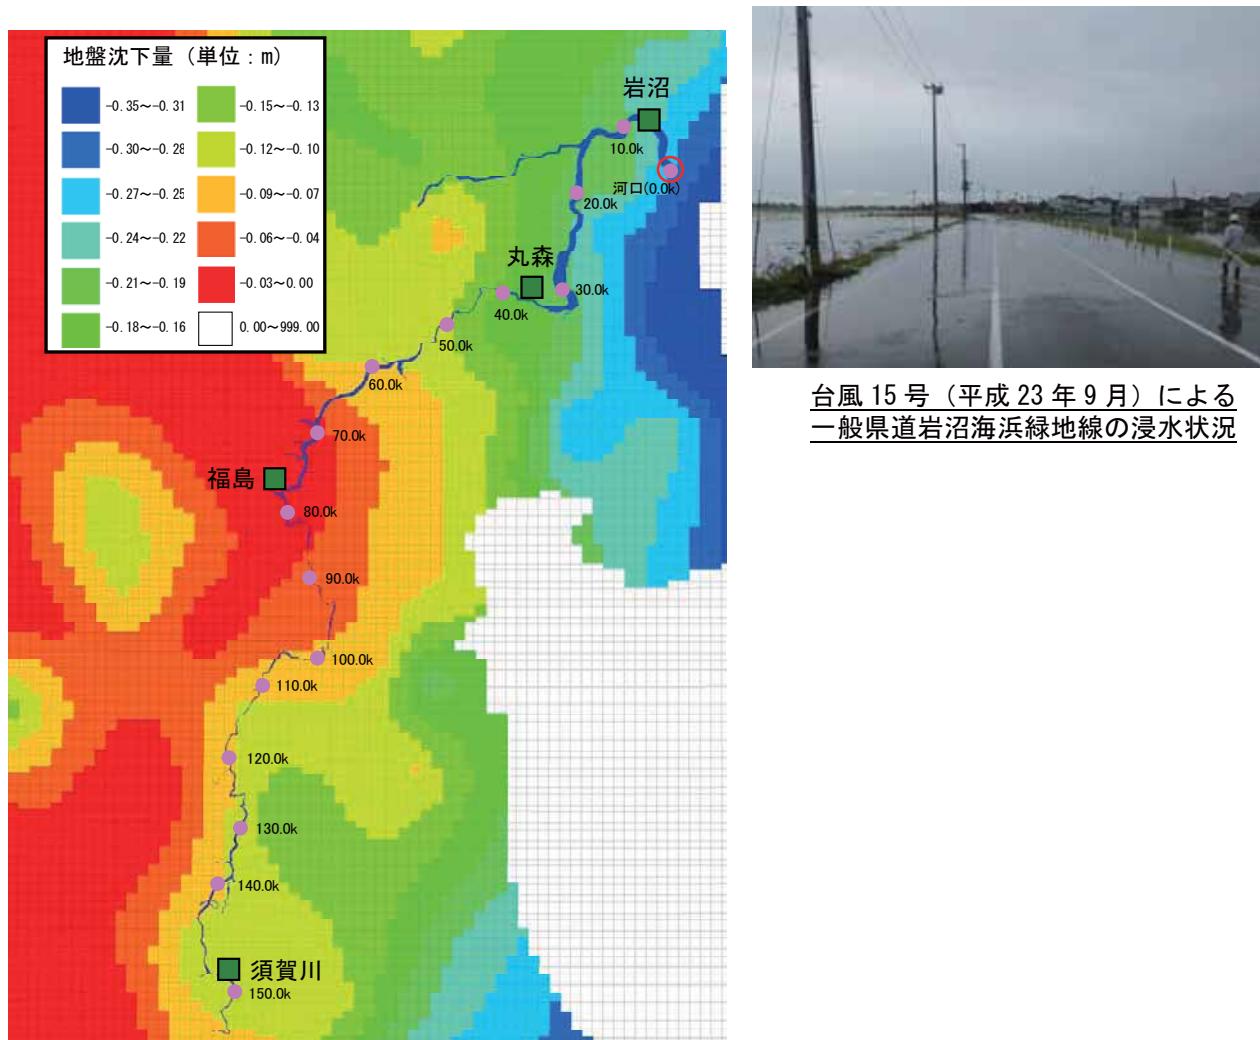
図 2-24 阿武隈川流域の地盤沈下量分布図

※国土地理院公表の「平成23年(2011年) 東北地方太平洋沖地震」補正パラメータにより作成

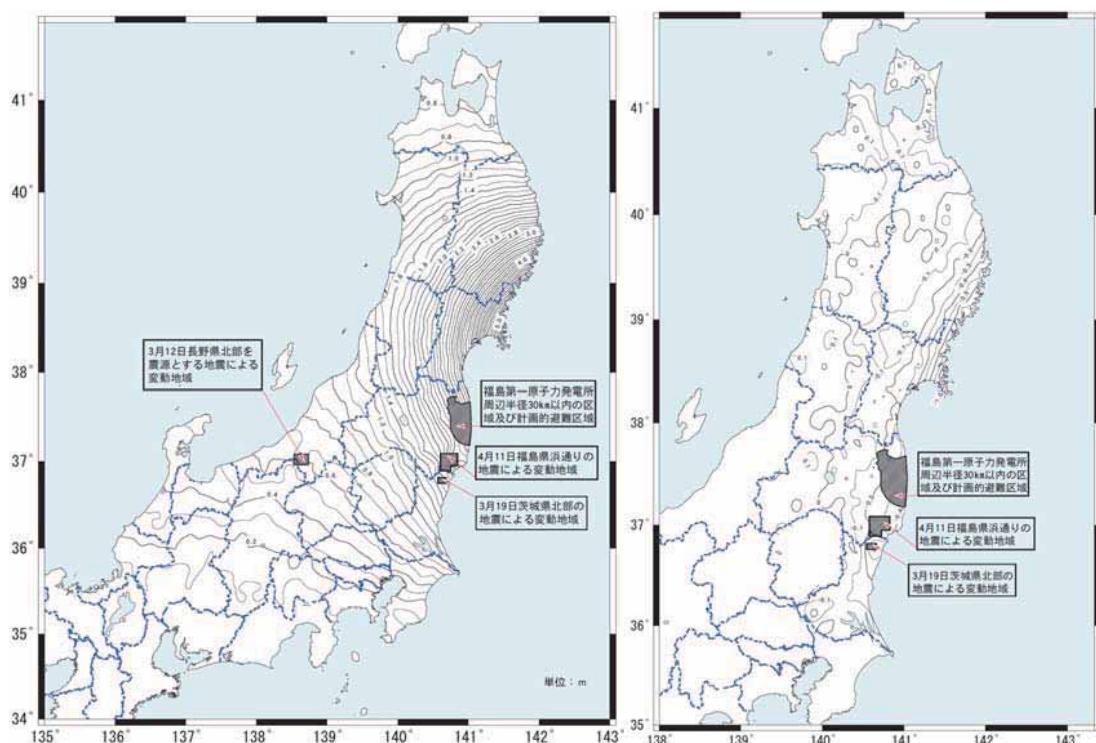
図 2-25 座標補正パラメータ及び標高補正パラメータの大きさ

補正パラメータは、電子基準点と三角点で検出した地殻変動から、約 1 km メッシュ（基準メッシュ）のグリッド上の水平変動量・上下変動量を整理したデータです。

座標補正パラメータ及び標高補正パラメータは、地殻変動によって生じた水平方向及び上下方向の公共測量成果等のズレを補正するためのもので、国土地理院が実施した再測量作業のデータをもとに作成した、格子点毎（約 1km メッシュ）のデータです。
