阿武隈川水系河川整備計画

[大臣管理区間]

(変更案)

国土交通省 東北地方整備局

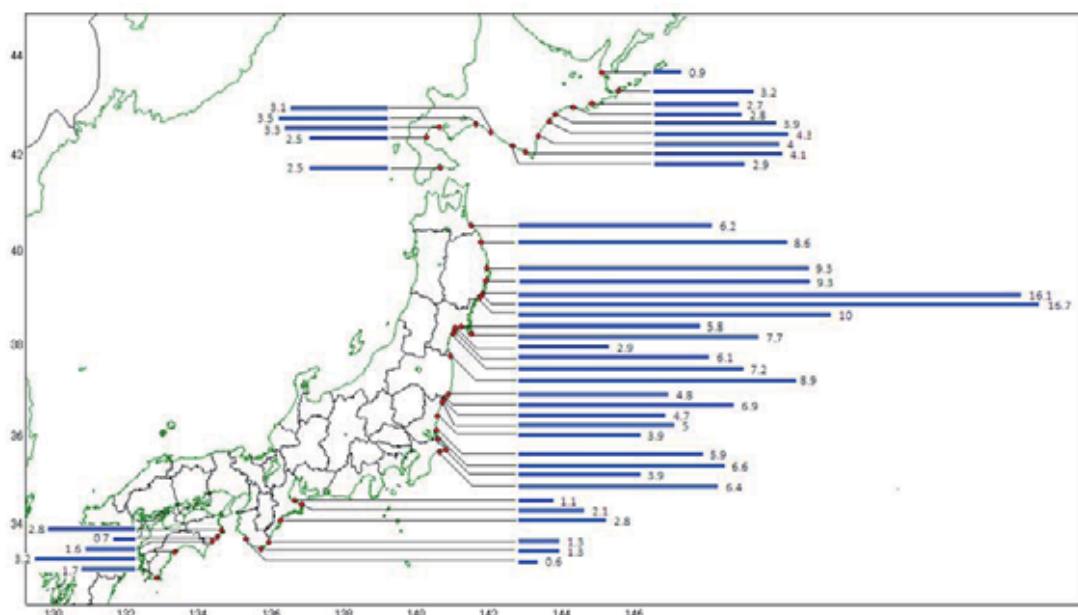
図 2-26 主な調査地点における津波の痕跡から推定した津波の高さ（数値は津波の高さ）

東北地方太平洋沖地震により発生した津波は、太平洋沿岸に来襲し、東北地方での津波高は 2.9m～16.7m となっています。阿武隈川河口周辺では、6.1m～7.2m の津波高に対して、陸上部の荒浜地区で TP9.9m の痕跡高が確認されています。

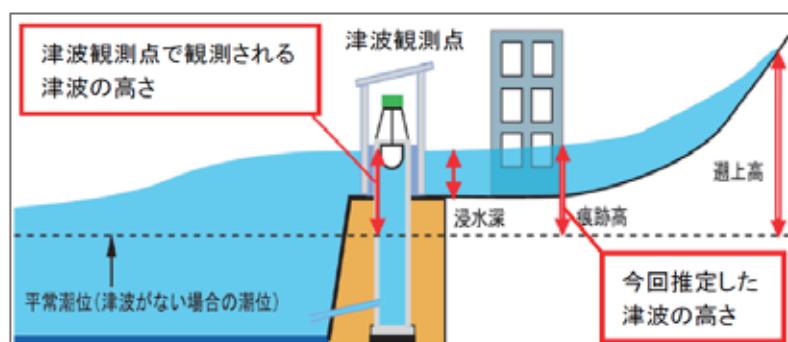
図 2-27 津波観測地点における津波の高さ※と痕跡高※の関係

※ 現地調査における津波の高さとは、津波がない場合の潮位（平常潮位）から、津波によって海面が上昇した高さの差を言う。平常潮位の推定には、最寄りの検潮所における津波の最大波が観測された日時の潮位の予測値（天文潮位）を用いており、現地調査で確認した津波の痕跡までの高さの差を痕跡高としている。

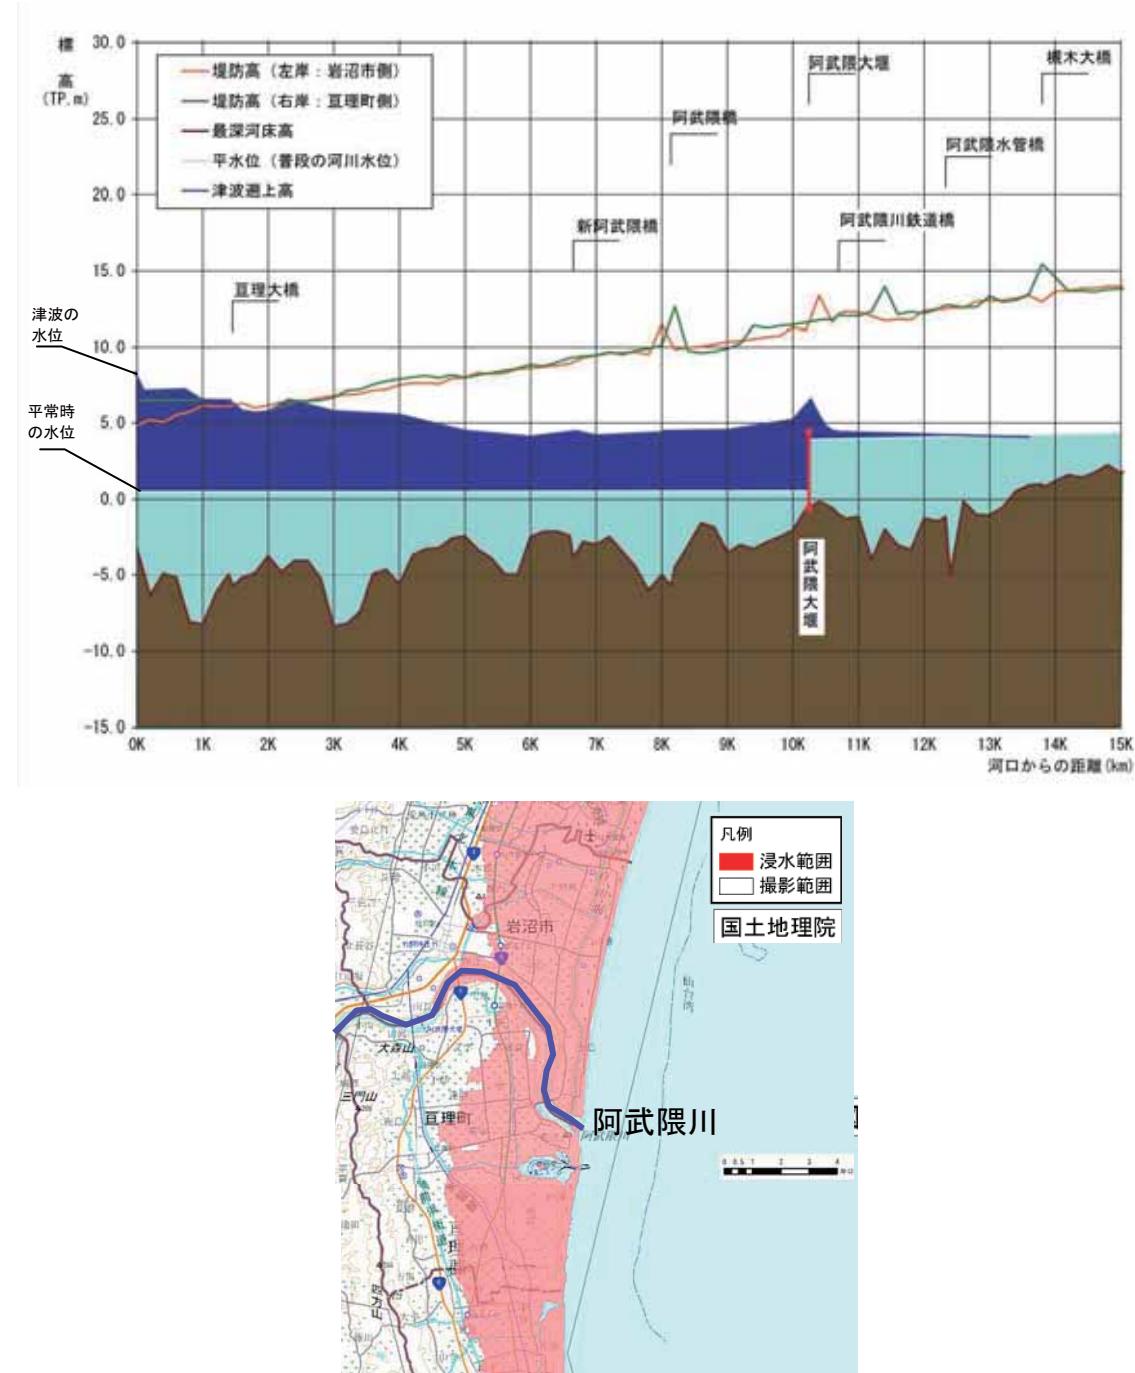
図 2-28 津波による浸水範囲

東北地方太平洋沖地震に伴い発生した津波は河口より河川を遡上し、痕跡水位の調査結果によると、阿武隈大堰付近（阿武隈川河口から 10.3km）で T.P. 5.33m を観測するなど、その遡上範囲は、岩沼市の中心市街地付近にまで及んでいます。

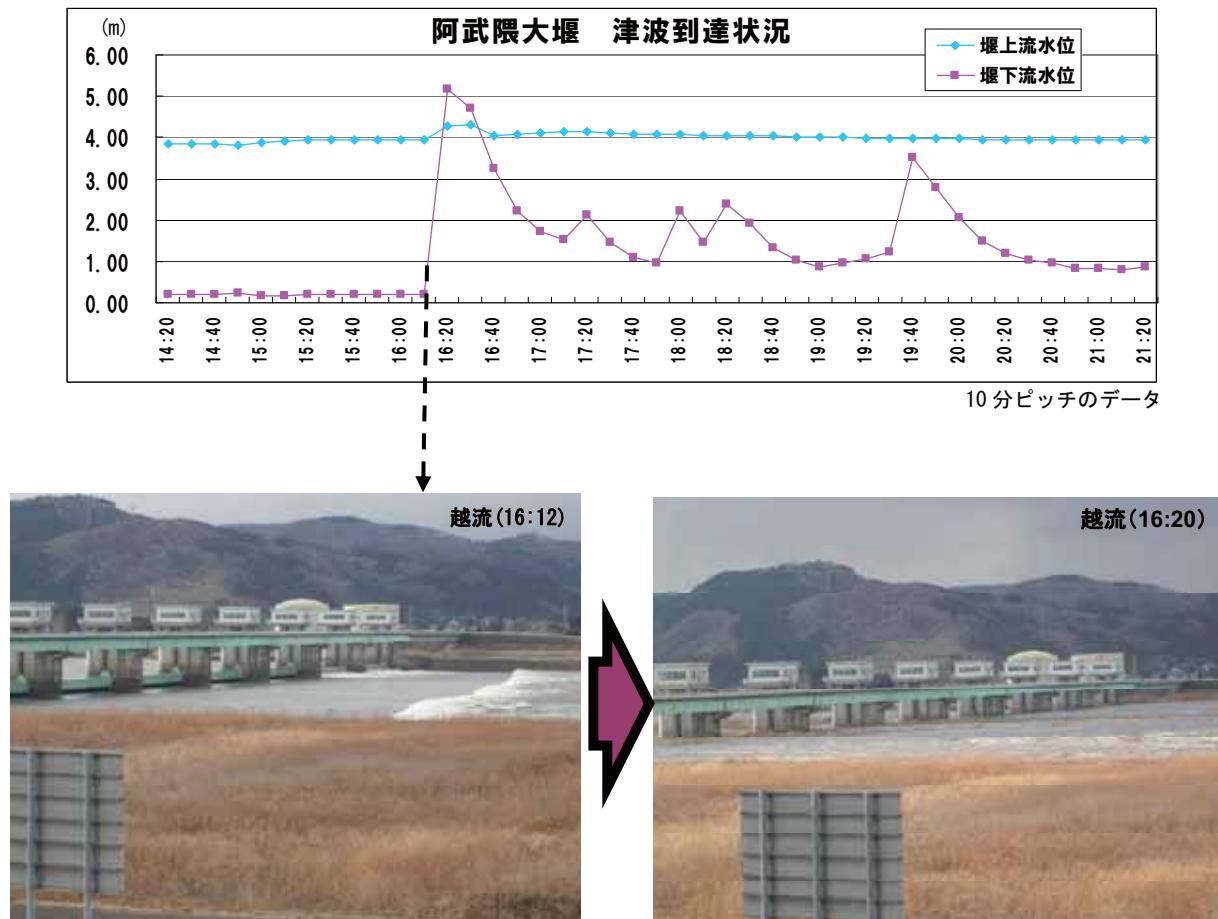
図 2-29 阿武隈大堰 津波到達状況（平成 23 年 3 月 11 日）

津波による被災を免れた阿武隈川の阿武隈大堰（河口から 10.3km）では、津波が何度も繰り返し阿武隈川を遡上する様子が確認されています。

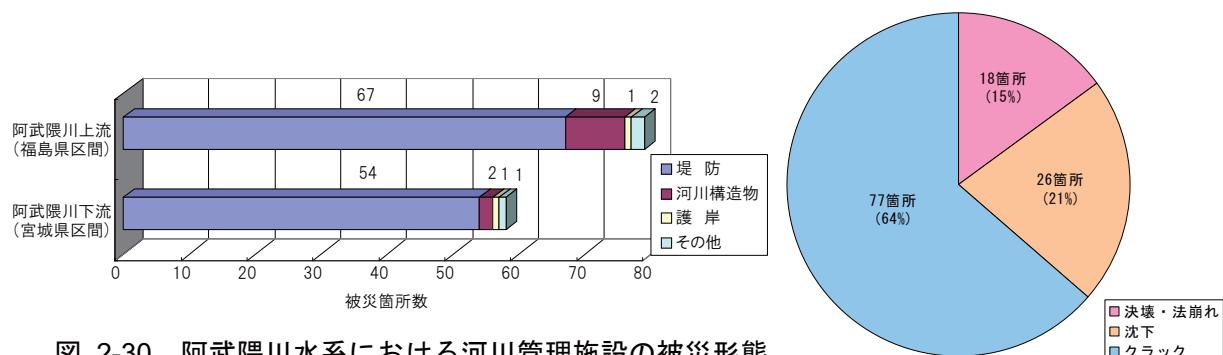
図 2-30 阿武隈川水系における河川管理施設の被災形態

阿武隈川の河口部付近においては、津波による堤防決壊や、堤防の亀裂・沈下、樋門・樋管の損傷、護岸の崩壊などの施設被害も多数発生しました。また、地震による堤体下部の液状化等により、多くの堤防が被災しました。

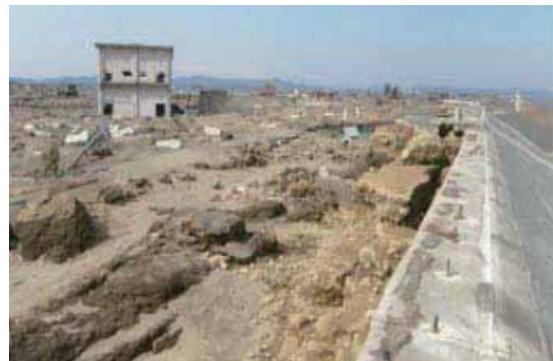
津波によって崩壊した堤防
(阿武隈川右岸-0.1k付近 (亘理町荒浜地先))

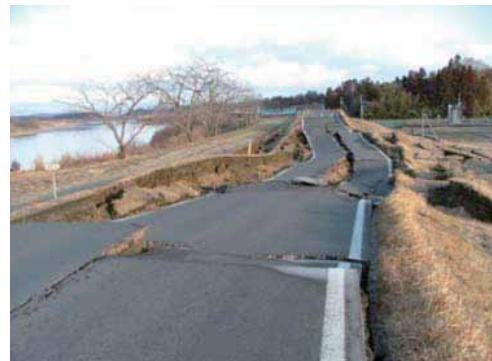
地震による堤防沈下と天端の陥没
(阿武隈川右岸22.0k付近 (角田市坂津田地先))

堤防に生じた変状は、洪水時に堤防決壊の原因になるほか、地震時には変状がさらに拡大し、堤防亀裂や陥没等、重大な被災につながることがあります。したがって、堤防の機能を正常に保つためには状態を把握し、適正に維持管理する必要があります。

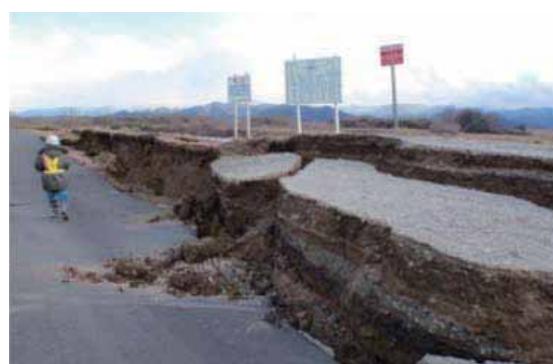
地震による堤防沈下と天端の崩壊
(阿武隈川右岸31.0k付近 (角田市枝野地先))

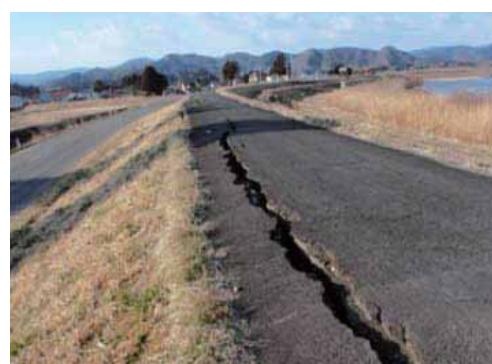
地震による堤防縦断亀裂
(阿武隈川右岸33.0k付近 (丸森町小斎地先))

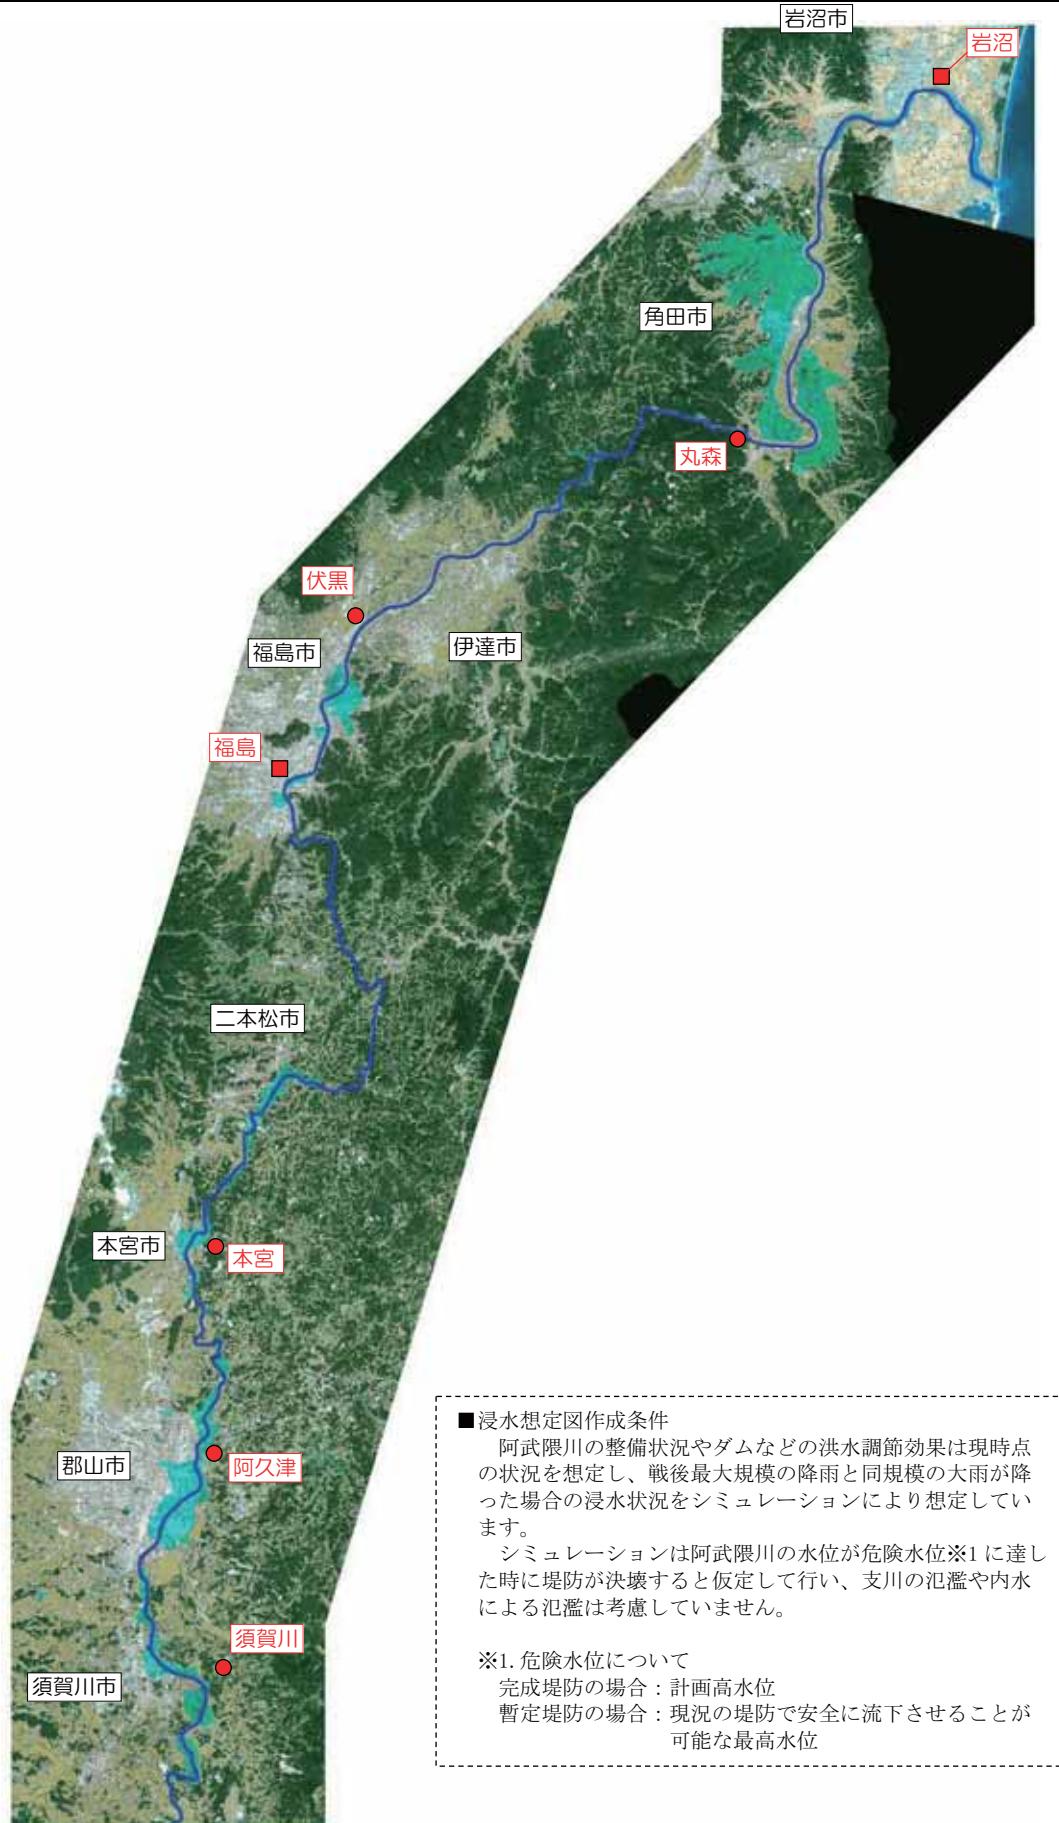
図 3-1 昭和 61 年 8 月洪水と同規模の洪水発生時の外水氾濫による浸水想定図※

※東北地方太平洋沖地震以前での評価

このように段階的に治水安全度の向上を図ってきましたが、全川を通してみると現在の治水安全度は未だ十分ではなく、流下能力※が不足している箇所が多く存在しており、過去に経験した戦後最大洪水である昭和 61 年 8 月洪水と同規模の洪水※が発生した場合には、甚大な被害が予想されます。

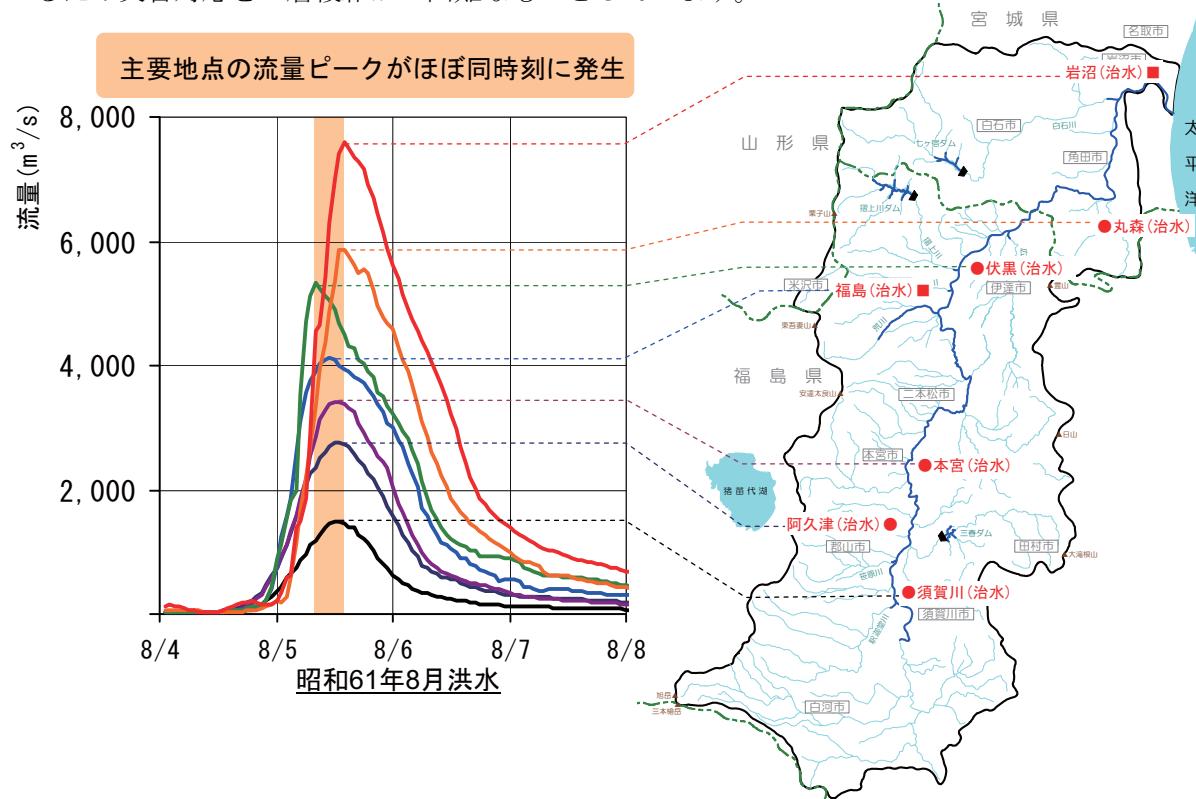
図 3-3 阿武隈川水系主要地点の時間ー流量曲線【昭和 61 年 8 月洪水】

また、北上する台風の進路と洪水の流下方向の重なりは、上流部から下流部までの最大流量がほぼ同時期に生じる傾向にあります。このような洪水は、広範囲にわたる被害が一時期に集中するため災害対応を一層複雑かつ困難なものとしています。

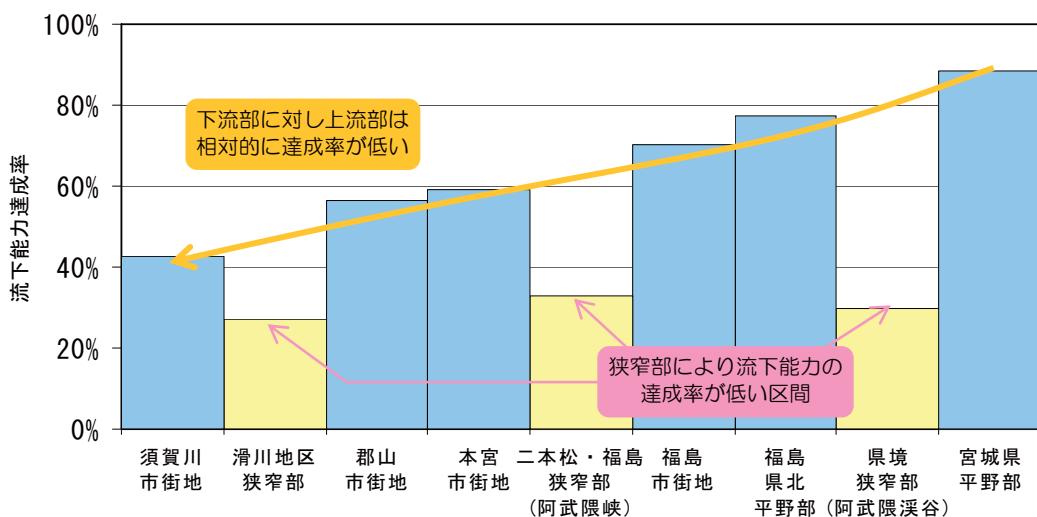
図 3-4 上下流の流下能力達成率のバランス

※流下能力達成率=流下能力÷計画高水流量×100（宮城県区間 H14 測量、福島県区間 H16 測量での評価）

河道の計画高水流量に対する流下能力達成率※を縦断的に見ると、上流部では須賀川、郡山市などの市街地を抱えているにも関わらず、下流部に比べて低い傾向にあります。今後は、上下流のバランスに配慮しつつ、上流部の治水安全度を効率的に向上していくことが必要です。

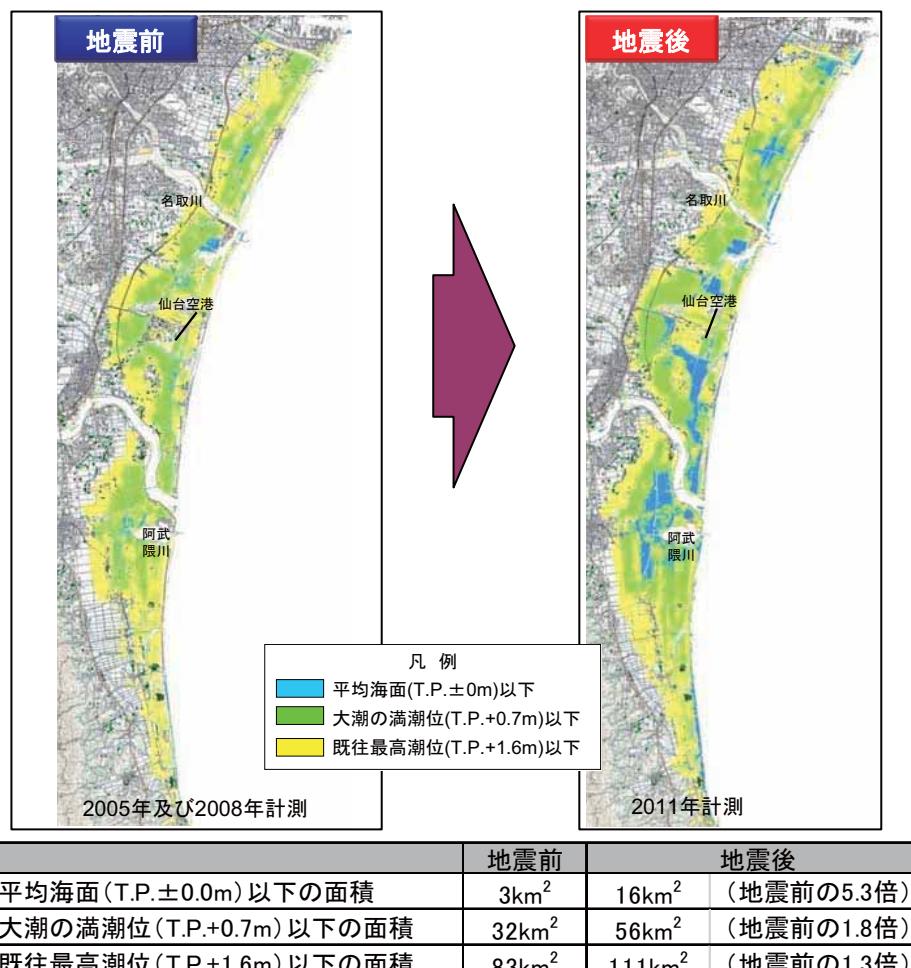
広域的な地盤沈下による低平地の拡大

東北地方太平洋沖地震の発生に伴い、岩手県の北部から茨城県の太平洋沿岸の広い範囲で大規模な地殻変動が発生しており、国土地理院発表の標高補正パラメータにより算出した地盤沈下量では、阿武隈川の河口部で約30cmとなっています。この地盤沈下により、地盤高が平均海面以下となる地域が増加し、洪水や内水の氾濫、高潮等における浸水リスクがより大きくなっているため、県や市町村と連携し対策を進めていく必要があります。

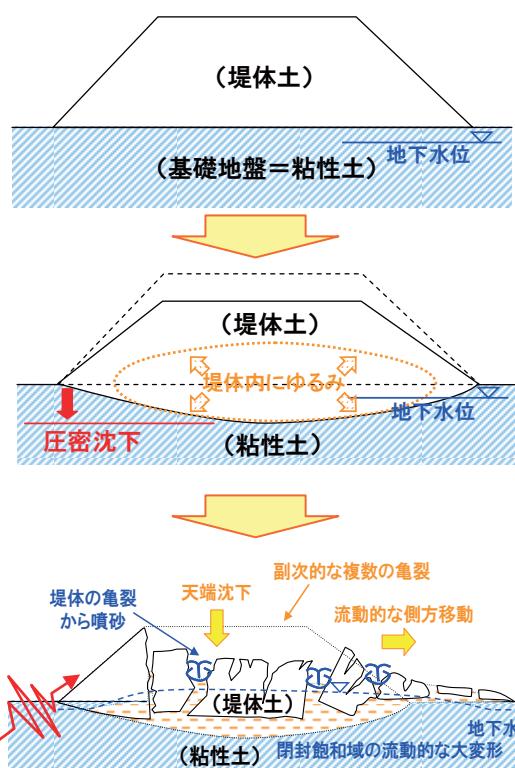
[参考] 東北地方太平洋沖地震で確認された堤防の液状化による被災過程

①新たに堤防の盛土を施工する際は、十分な締め固めを実施

②築堤後、年数の経過により基礎地盤が圧密沈下し、堤体内部にゆるみが発生

③地震動により堤体内の間隙水圧が上昇し液状化による大変形（法面部の側方移動や法尻部のはらみ出し等）が発生

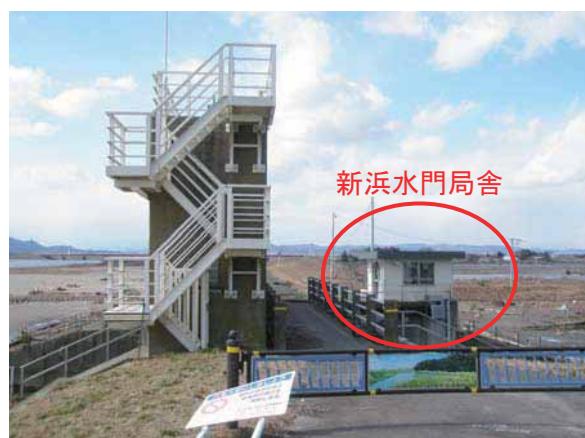
新浜水門（被災後）

東北地方太平洋沖地震及びそれに伴う津波により、河口周辺の堰・水門等、河川構造物が多数損傷を受けました。

また、水門、樋門・樋管等については、停電や地震によるゲート損傷等により、津波来襲時に正常に操作できない施設があったほか、施設の操作にあたった操作員が、来襲した津波により被災するという事例もありました。

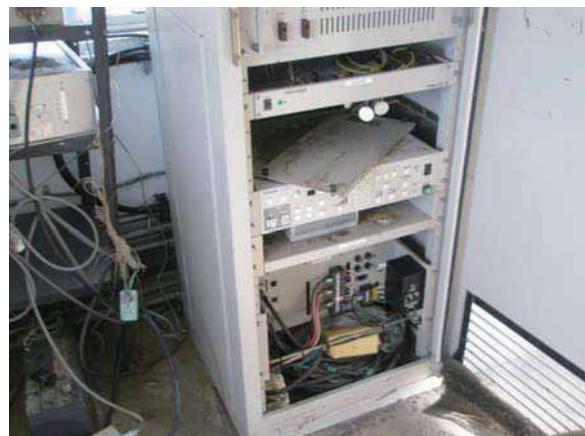
CCTV機側装置の被災状況

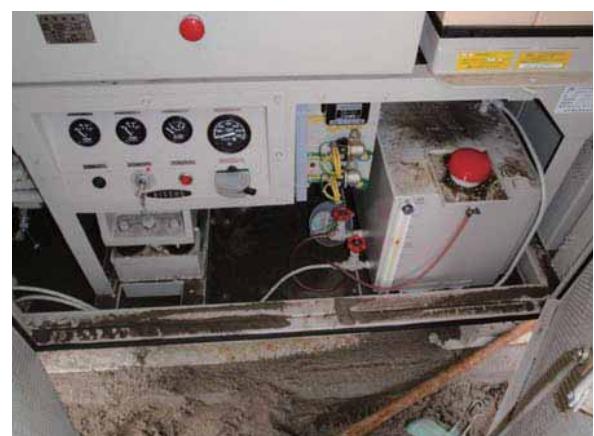
発電機盤の被災状況

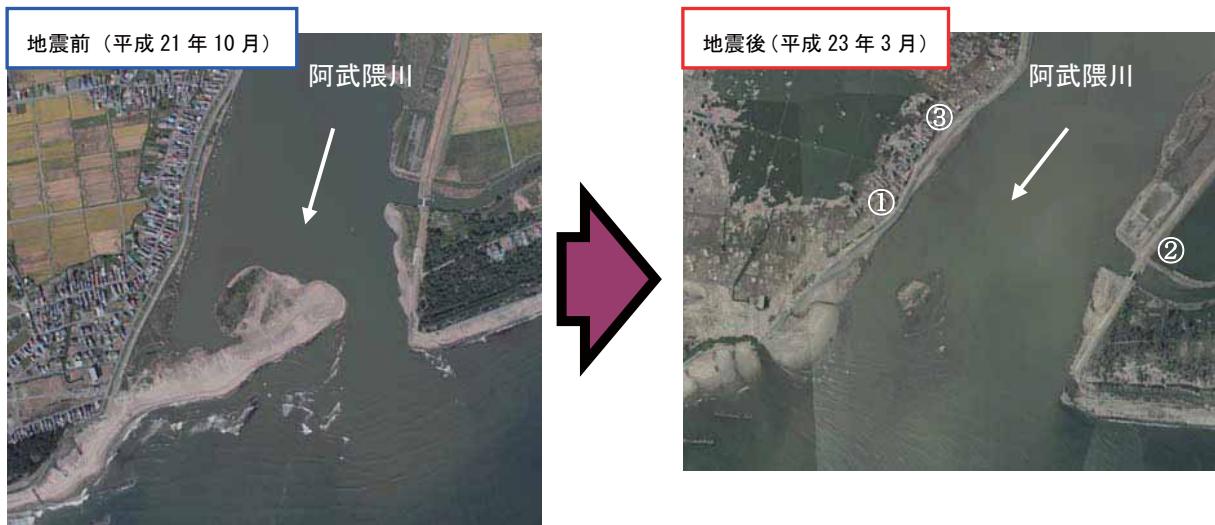
地震前後の阿武隈川河口部周辺の状況

なお、平成 23 年 3 月 11 日に発生した東北地方太平洋沖地震に伴う津波が、阿武隈川を遡上し、さらに既設堤防を越流したことなどによって、堤防の決壊や水門等施設が被災しました。これらの被災施設については、被災前の安全度を早急に確保するため、段階的に施設を復旧してきたところであり、引き続き、これらの施設復旧に努めるとともに、地域の復興計画等と整合を図りながら、津波・高潮を考慮した対策を行う必要があります。

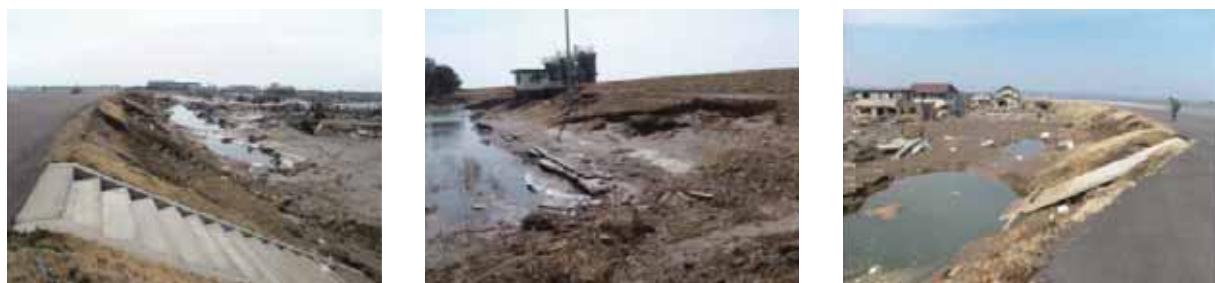
現地状況：①
(河口から右岸 0.2k 付近、
亘理町荒浜地先)

現地状況：②
(河口から左岸 0.5k 付近、
岩沼市寺島地先)

現地状況：③
(河口から右岸 0.4k 付近、
亘理町荒浜地先)

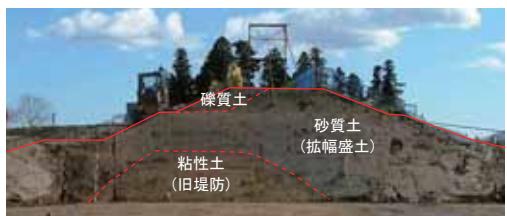
堤防開削断面（阿武隈川下流 右岸36k付近）

阿武隈川は過去に度重なる洪水による被災を受けており、堤防はその経験に基づき拡築や補修が行われてきた歴史があります。古い堤防は、築造の履歴や材料構成及び地盤の構造が必ずしも明確ではありません。また、かつての流路跡に位置するものもあり、そのような場所は透水性が高く、地盤も安定していないため、漏水や法崩れ被害が想定されます。

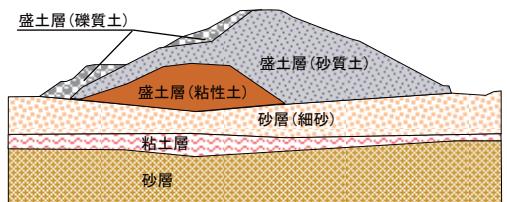
堤防及び基盤の土質イメージ

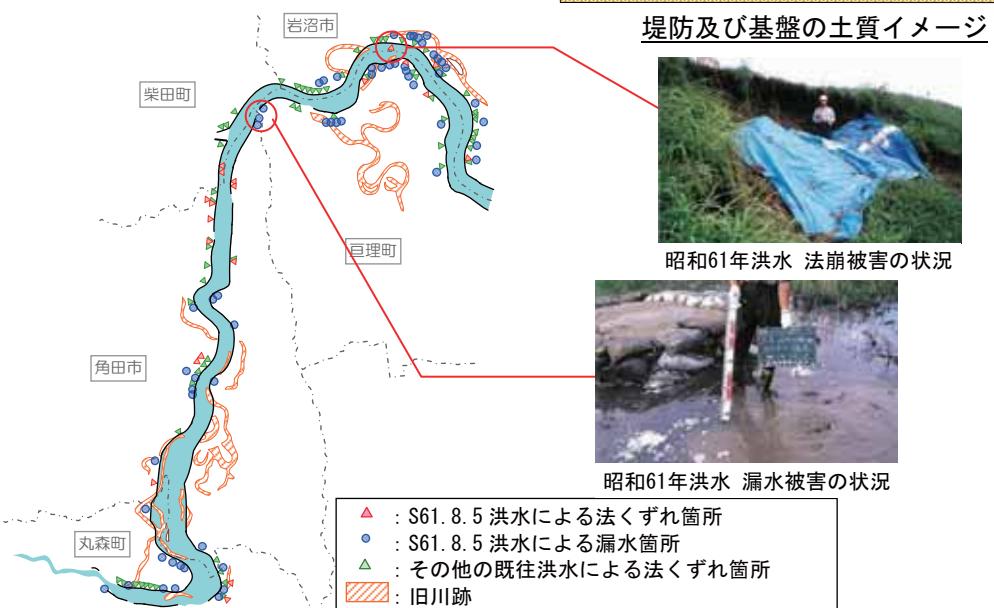
図 3-6 既往洪水における堤防の被害(阿武隈川宮城県区間)

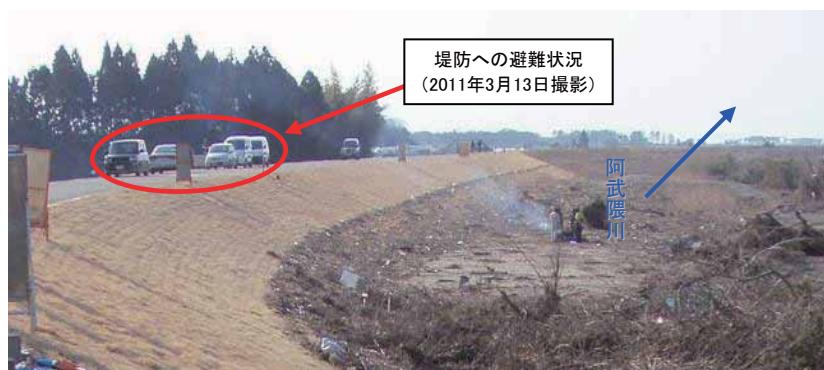
堤防強化対策を実施した岩沼市寺島地区では、東北地方太平洋沖地震においても変形や崩壊が生じなかつたことにより、住民の一次避難場所としての役割を果たしました。

寺島堤防(岩沼市寺島地区)

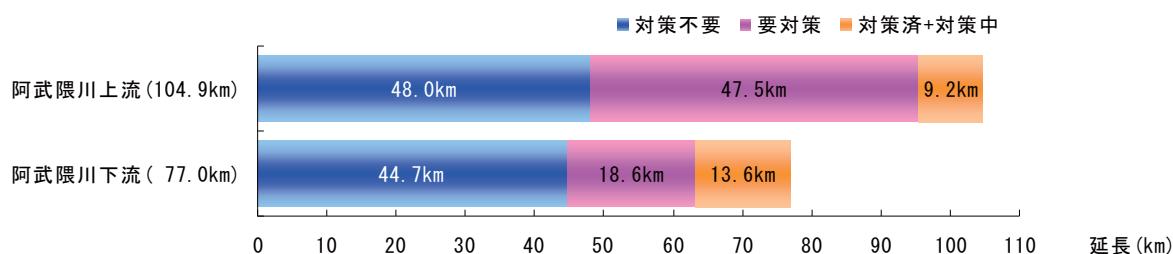
図 3-7 堤防の詳細点検の実施結果(平成 24 年 3 月)

このように堤防及び地盤の構造は様々な不確実性を有し、漏水や浸透に対して脆弱な部分もあることから、必要な堤防の断面が確保されている箇所においても、詳細点検や平成24年7月九州豪雨災害の堤防決壊・越水被害等を受けて実施した緊急点検（表3-1）のほか、東北地方太平洋沖地震後の河川堤防の耐震対策に関する技術的知見も踏まえた地震等に対する安全性の点検等の結果に基づき、機能の維持および安全性の確保を図るため、必要に応じて堤防の質的整備を実施していく必要があります。

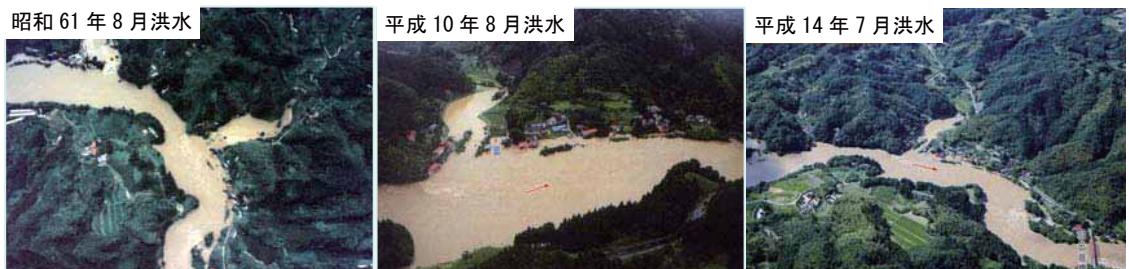
宮城・福島県境狭窄部における浸水被害状況 河口より47.0k付近(宮城県丸森町)

宮城・福島県境や二本松・福島間などの狭窄部周辺に家屋が点在する箇所では、河川氾濫による交通網遮断や床上浸水被害が多発していますが、連続堤防の整備が困難であることなどから治水安全度は低く、このような地区においては、輪中堤、宅地嵩上げ等といった地形特性に応じた治水対策手法を選択することによって、効率的に治水安全度の向上を早期に図る必要があります。

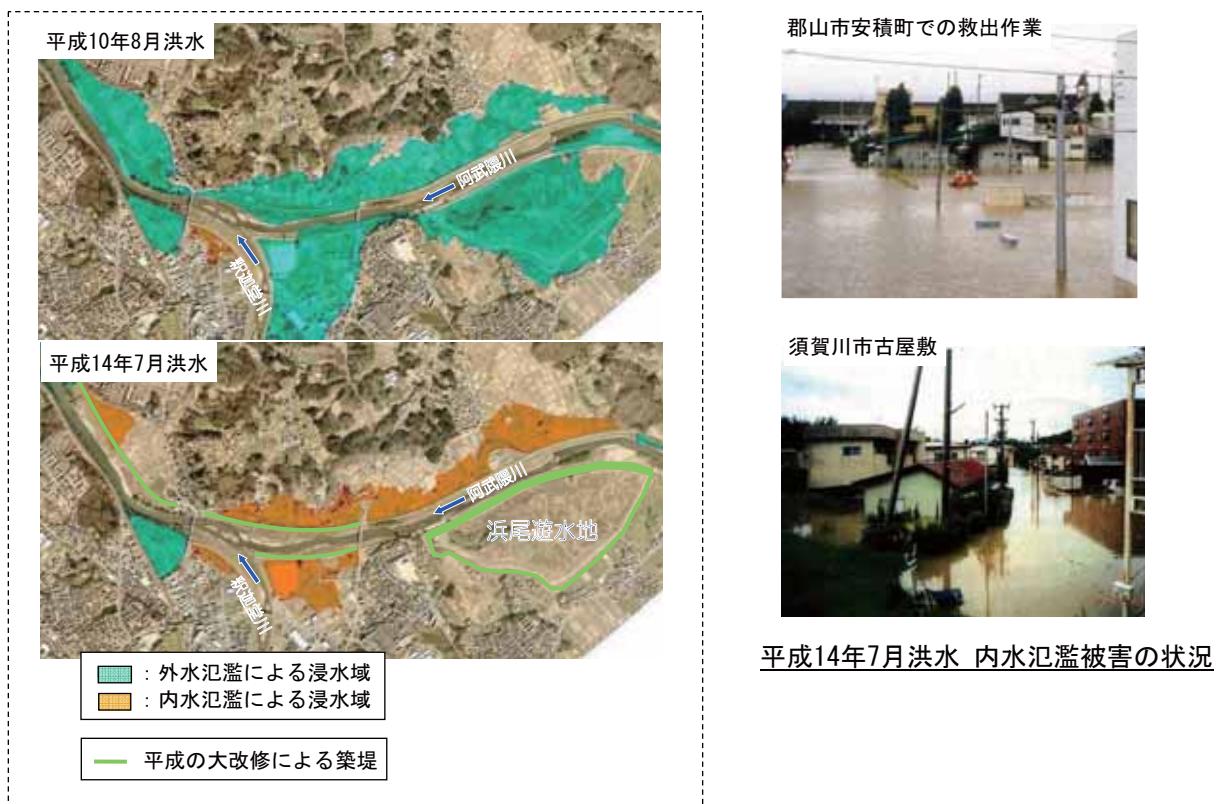
図 3-8 内水被害の顕在化の例【須賀川市】

洪水による本川水位の上昇に伴う流入支川への逆流防止のために、樋門・樋管※や水門等のゲートを閉めることによって、支川からの水が本川に排水できなくなり、支川合流部付近で生ずる氾濫を内水氾濫と呼びます。阿武隈川では、平成10年8月洪水の再度災害の防止対策として実施した「平成の大改修」などにより堤防整備率が向上したため、4年後の平成14年7月に発生した洪水では外水による氾濫被害は大幅に解消された反面、各地で内水排水不良による浸水被害が発生し、内水被害が顕在化しつつあることが明らかになりました。

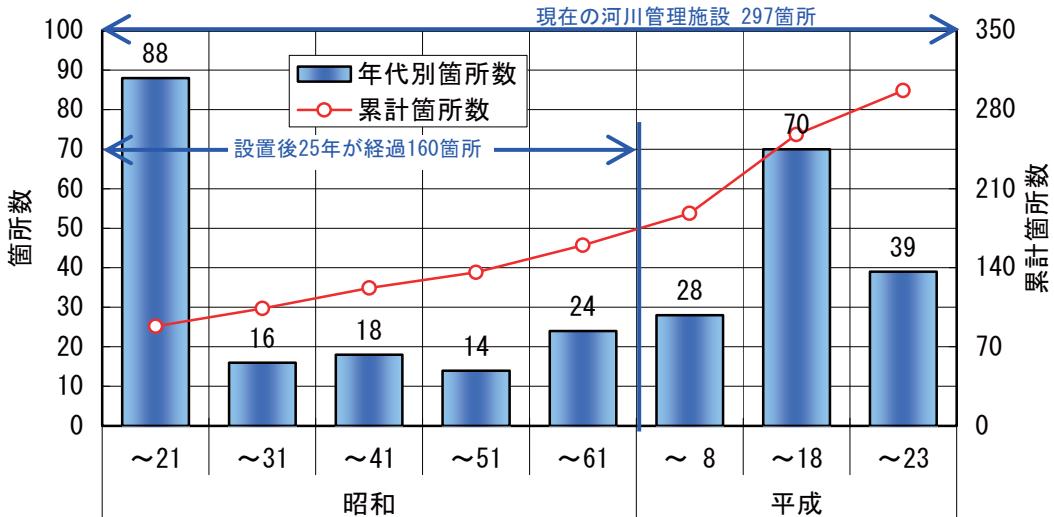
図 3-9 河川管理施設の設置箇所数

これらの河川管理施設は、設置後 25 年以上経過したものが約 5 割を占め、老朽化が進み、更新時期も重なることから、阿武隈川においては、今後、施設の重要度、老朽化等の度合いに応じた効率的な維持・管理を進めていくことがますます重要となっています。

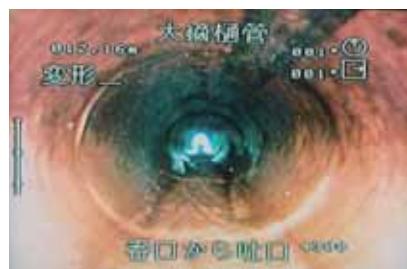
日常点検が困難な
小口径樋管の変形状況

特に、阿武隈川では、日常的な目視点検が困難な直径 100cm 未満の小口径樋管が半数を占めています。このような樋管については、ゲートのみならず、管体内部についても自走式カメラ等による点検を定期的に実施し、異常を早期に発見することが必要です。

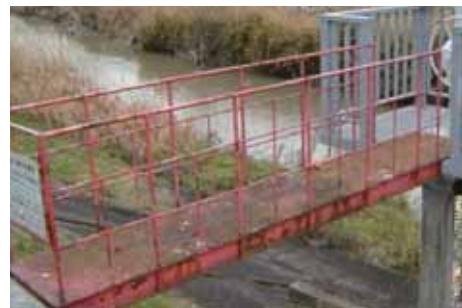
管理橋塗装の劣化(笛原川第 6 樋管)

また、ゲート操作等に係わる機械設備及び電気施設については、洪水時にその機能を発揮することが絶対条件であり、年数の経過及び稼働状況等による老朽化、劣化の進行により、操作性に障害が生じないように適切に維持管理する必要があります。

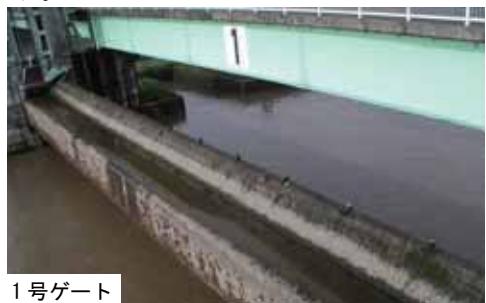
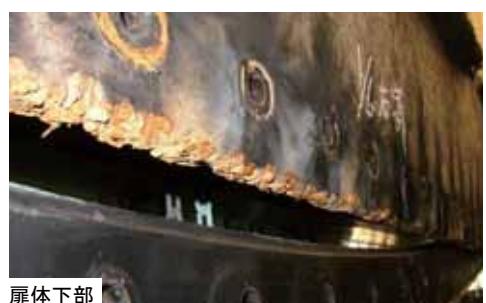
阿武隈大堰のゲートの劣化

また、河口部から約 10.4km に位置している阿武隈大堰は、汽水域に位置し、常に海水にさらされているため、ゲート劣化の進行が早く、定期的な防食対策を実施することが必要です。

1号ゲート

扉体下部

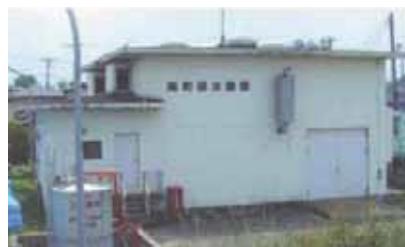
南町排水機場(福島市)

排水機場の運転にあたっては、国民の生命、財産、生活を守るために、遅滞なく始動し、内水を排除することが求められます。運転頻度は洪水時に限定されるため低いですが、樋門・樋管同様に、施設の操作性に障害が生じないように、定期点検、臨時点検等を確実に実施する必要があります。

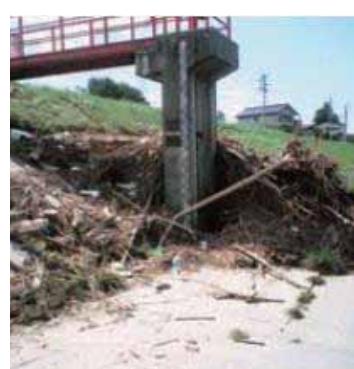
塵芥の堆積状況

高水敷、樋門・樋管部に漂着する塵芥(流木等の自然漂流物)の放置により、施設機能の障害、または流木による河道閉塞等の原因とならないように、適切に維持管理する必要があります。また、景勝地や河川空間利用等に影響が有る場合にも除去等の適切な維持が必要です。

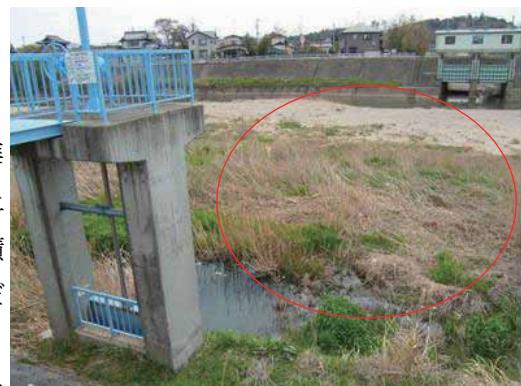
樋門の吐口に堆積した土砂

経年的な土砂堆積によって、中州の発達が進行すると、流下能力が低下し、洪水時の水位上昇につながります。また、出水による土砂堆積及び流木は、河川管理施設の機能に支障を及ぼす場合があります。このため、流下能力維持と河川管理施設の機能維持の観点から、土砂撤去などの対応を図る必要があります。

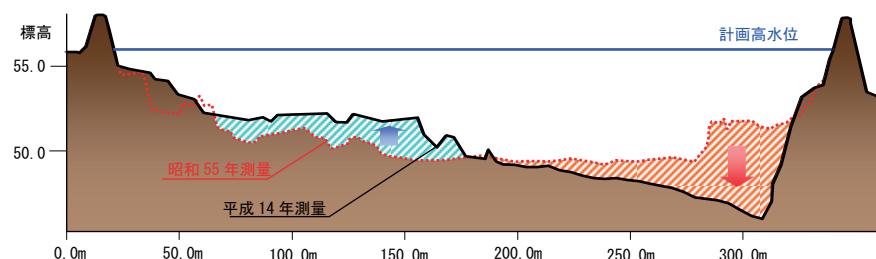
図 3-10 陸部と水部の二極化の例【河口より 69.6k 付近】

また、砂州上植生の樹林化により土砂が堆積し、低水路が固定されることで、陸部と水部の二極化が進行している箇所があります。このような箇所では、固定化された低水路において局所的には 5m もの河床低下が発生しており、護岸等の河川管理施設への影響が懸念されます。今後は、低水路が固定化しないよう適切な河道の管理を行うと共に、必要に応じて施設の機能を維持するための対策を実施する必要があります。

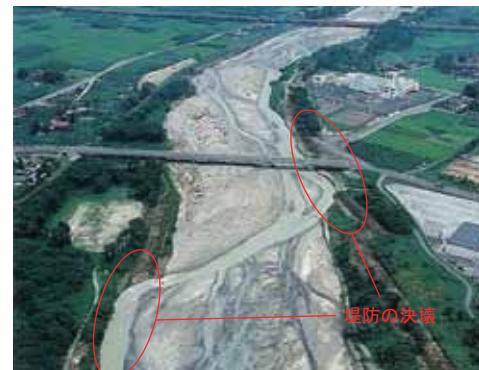
低水路の蛇行による堤防決壊
平成元年 8 月洪水 支川荒川

また、支川荒川では、平成元年 8 月洪水や平成 10 年 9 月洪水時に堤防が決壊し大きな被害を受けました。これは、河床勾配が 1/30～1/150 と急流河川であり洪水時には流れが激しく蛇行するため、蛇行により偏った流れが堤防を直接侵食したためです。

このため、河道の状況を常に監視するとともに、必要に応じて、河道整正などの蛇行抑制や空石張り護岸の強化など、急流河川の特性を踏まえた管理を行っていく必要があります。

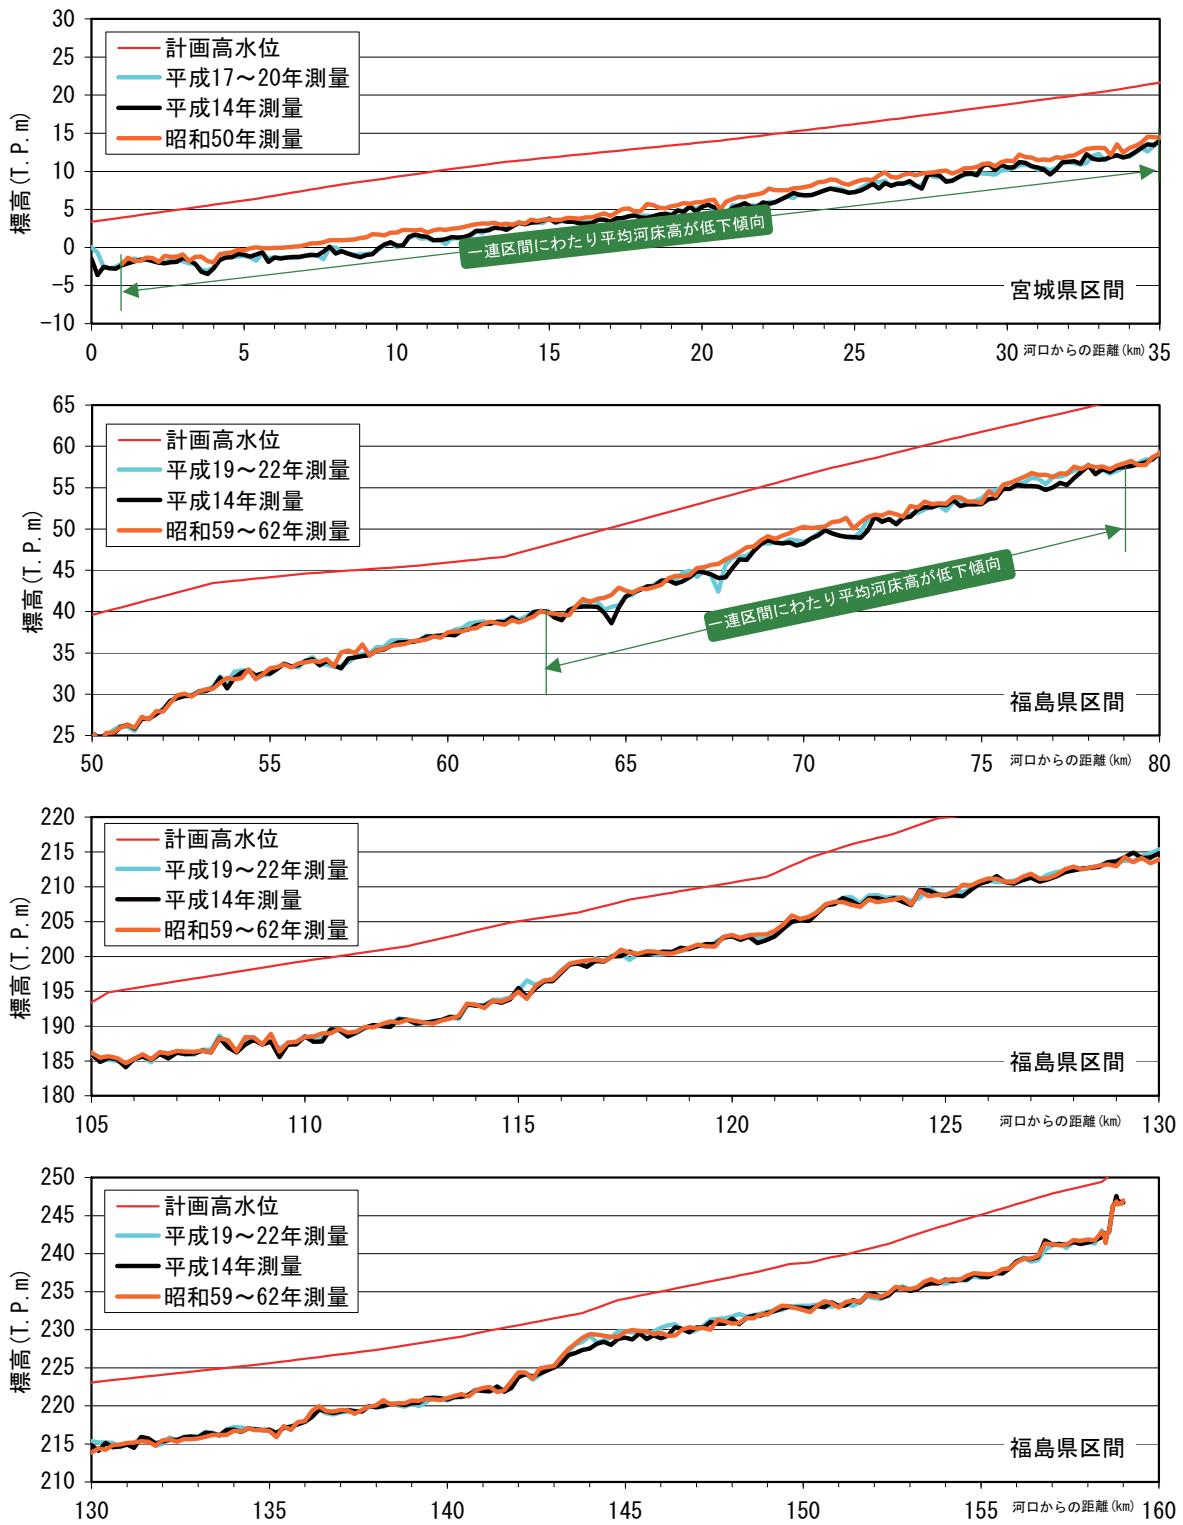
図 3-11 低水路平均河床高の経年変化*

阿武隈川中下流部では、全体的に河床が低下傾向にあり、特に宮城県区間では昭和 50 年と平成 14 年の比較で、最大 2.5m も低下しているところも見られるなど、河床低下が著しくなっていましたが、平成 14 年から近年までは概ね安定しています。

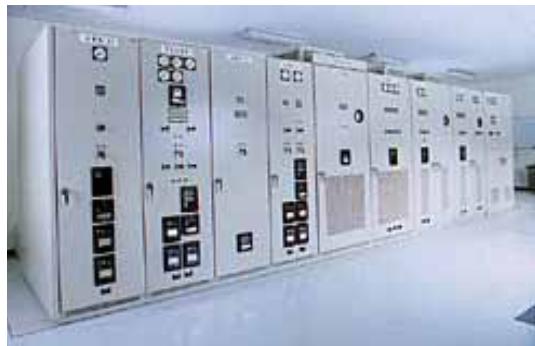
七ヶ宿ダム 受変電設備

阿武隈川では七ヶ宿ダム、三春ダム、摺上川ダムの3つのダムが完成しています。これらのダムは洪水時や渇水時などに所要の機能を発揮する必要があるため、電気・通信設備やダム放流設備など、日常から維持管理が重要です。

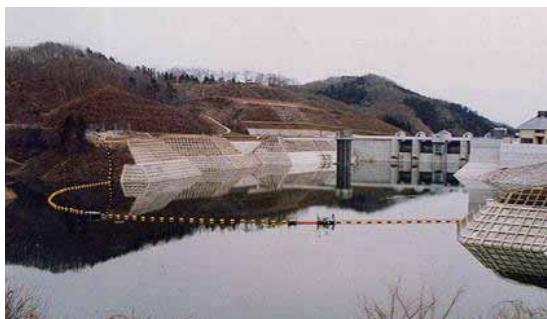
三春ダム 流木止施設

洪水時にはダム湖に多くの流木が流れ込むため、洪水期間中に放流施設等に支障をきたさないよう、流木止施設を適切に管理する必要があります。また、洪水後に流木を放置すれば、取水設備に影響を与えるだけでなく、水質の悪化にもつながるため、回収した流木の処分について十分に考慮した上で洪水後の流木処理を適切に実施する必要があります。

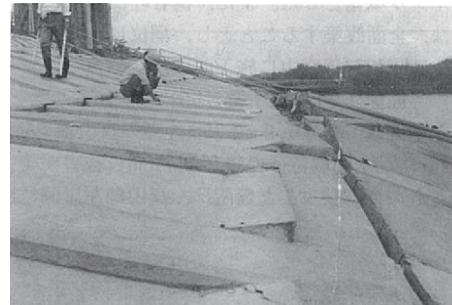
S53年宮城県沖地震による護岸の被災状況
【宮城県岩沼市】

昭和 53 年 6 月 12 日に発生した「宮城県沖地震」は、マグニチュード 7.4 を記録し、死者 28 人、負傷者 1,325 人、住宅全壊 1,183 棟、住宅半壊 5,574 棟など、甚大な被害をもたらし、河川構造物にも多くの被害を与えました。

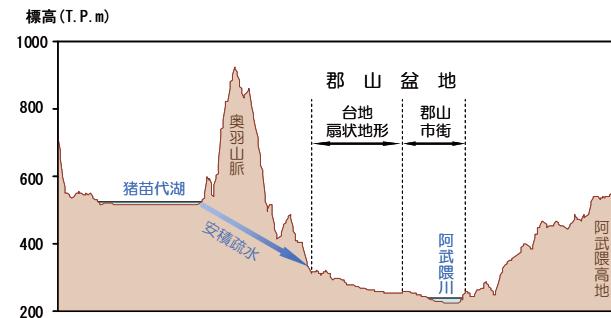
図 3-14 猪苗代湖～郡山市 の地形模式図

取水量・取水件数の本支川割合を見てもわかるように、阿武隈川は盆地部の最も低い位置を流れしており、本川からの取水が困難であるため、支川からの取水に大きく依存しています。

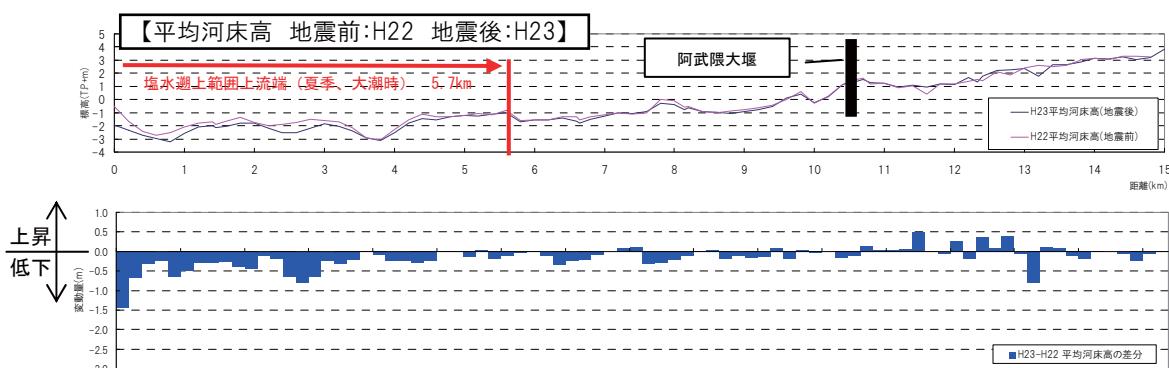
図 3-17 阿武隈川河口部の河床高の変化状況

東北地方太平洋沖地震に伴う地盤沈下や津波による侵食等により河口の地形が変化しており、塩水遡上範囲の拡大等が懸念されています。

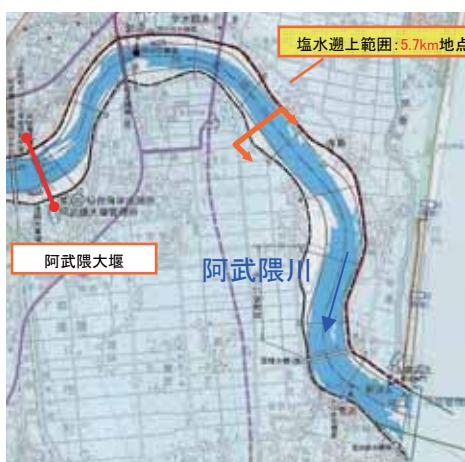
図 3-18 阿武隈川河口域の塩水遡上範囲

地震後に実施した塩水遡上の調査結果では、阿武隈川の河口から約 5.7km 地点まで塩水遡上が確認されています。

阿武隈川は 10.4km 地点に阿武隈大堰が設置されており、地震後の調査では、堰までの遡上は確認されていません。また、阿武隈大堰の下流には取水施設がないことから、現状において塩水遡上による利水への影響は確認されていませんが、今後もモニタリングの継続が必要です。

区分		観測日時	観測時満潮位 (仙台塩釜港)	流量 (阿武隈大堰)	塩水遡上範囲 (上流端)
春季	小潮時	2011. 4. 13 8:19~10:31	T. P. O. 10m	100m³/s	4. 1km
	大潮時	2011. 4. 20 15:56~18:07	T. P. O. 36m	151m³/s	3. 9km
夏季	小潮時	2011. 8. 21 7:10~9:25	T. P. O. 26m	162m³/s	4. 0km
	大潮時	2011. 8. 14 15:47~17:50	T. P. O. 58m	77m³/s	5. 7km
秋季	小潮時	2011. 9. 13 14:13~16:14	T. P. O. 46m	101m³/s	4. 2km
	大潮時	2011. 10. 18 14:26~16:59	T. P. O. 52m	126m³/s	4. 7km

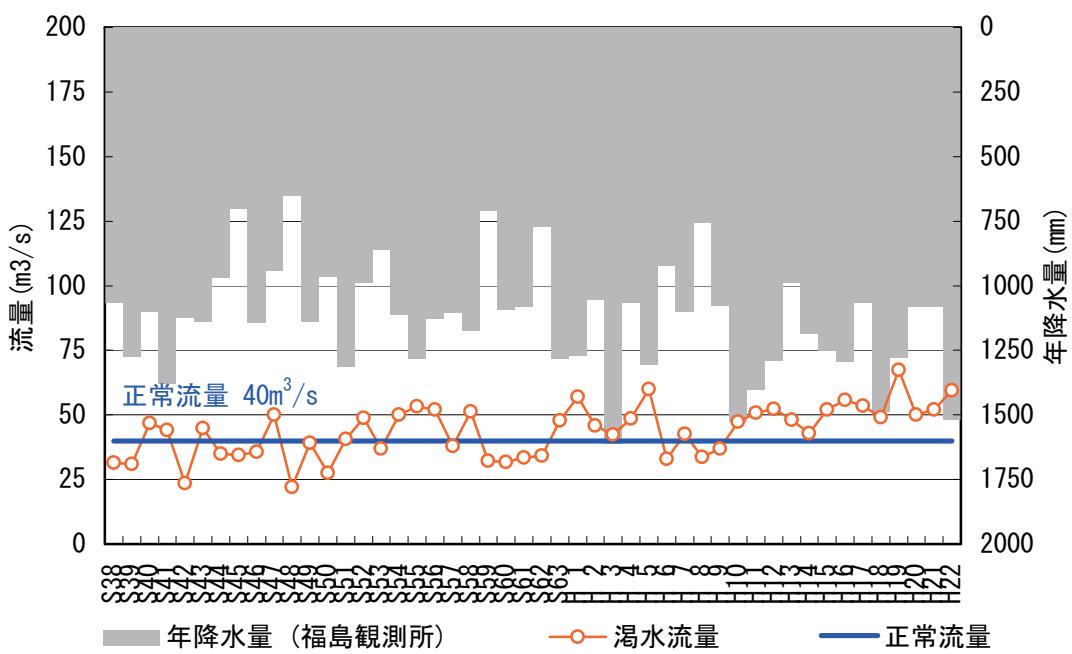
図 3-20 館矢間基準点における正常流量※・渇水流量と年降水量(気象庁福島観測所)

水系内の主な水資源開発施設として、平成10年に三春ダム、平成18年に摺上川ダムが管理運用を開始したことにより、館矢間利水基準点における正常流量概ね $40\text{m}^3/\text{s}$ について、10年に1回程度起こりうる渇水時においても概ね確保することが可能となりました。今後はこれら施設の適切な運用により、渇水等が発生した場合の被害を最小限に抑えるとともに、渇水時等の情報連絡体制を確立するなどソフト面での備えを充実させが必要です。

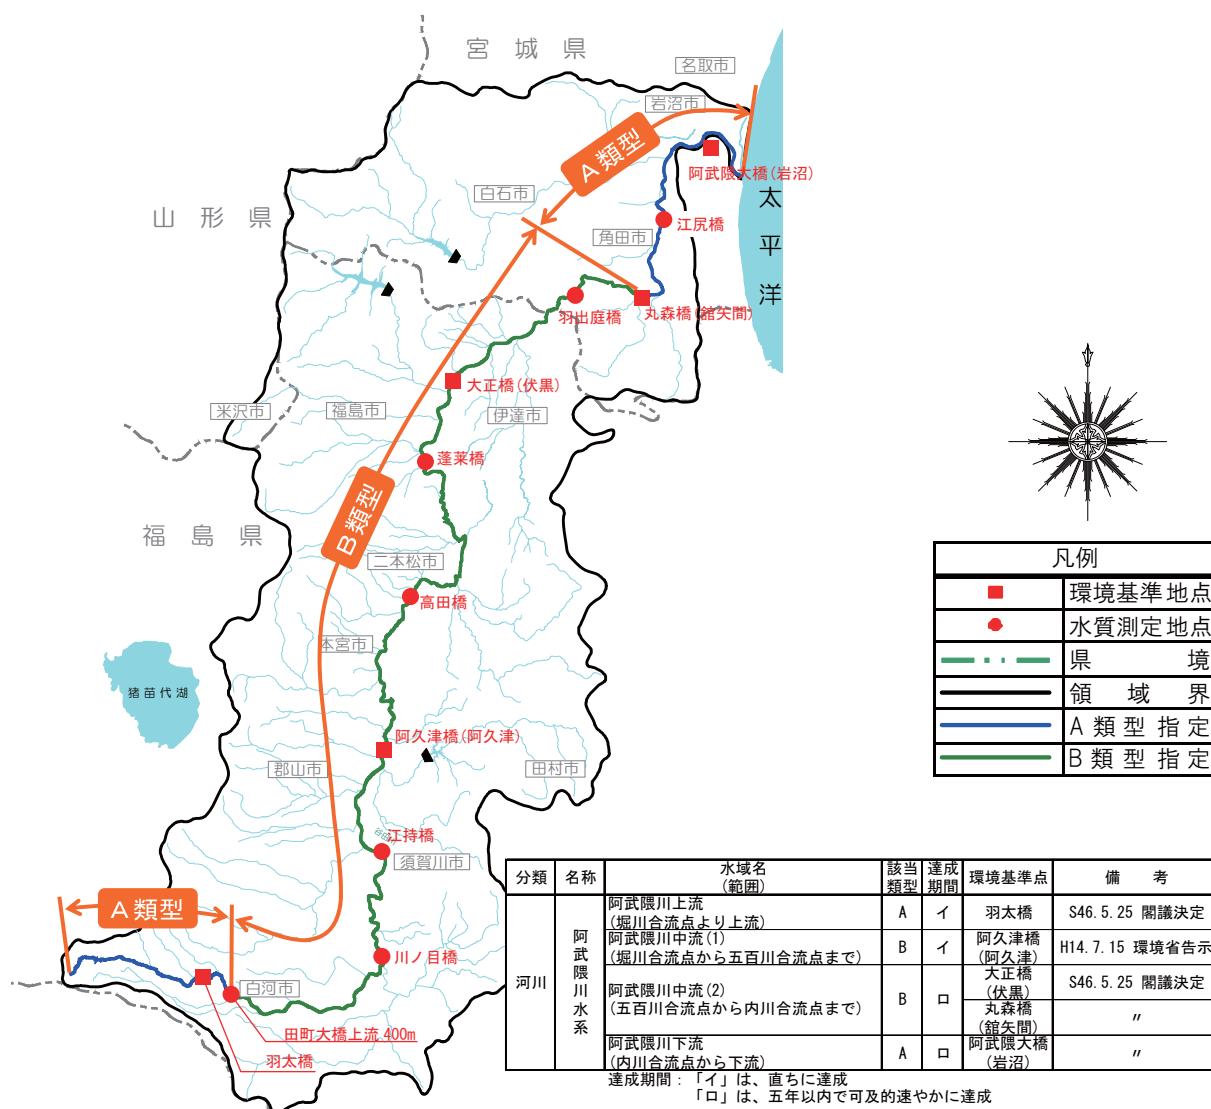
図 3-21 阿武隈川における水質観測所と類型指定状況

阿武隈川流域の水質の環境基準は、本川の全域と主要な支川に設定されています。一般的な河川では、家屋や工場などの資産が下流域に集中することから、下流域での類型指定がBもしくはCなどの基準となりますが、阿武隈川の場合、上流域の沿川にも主要な都市が形成されているため、中流域でB類型(BOD75%値 3mg/l)、下流域でA類型(BOD75%値 2mg/l)の指定となっています。
