阿武隈川水系河川整備計画

[大臣管理区間]

(変更案)

国土交通省 東北地方整備局

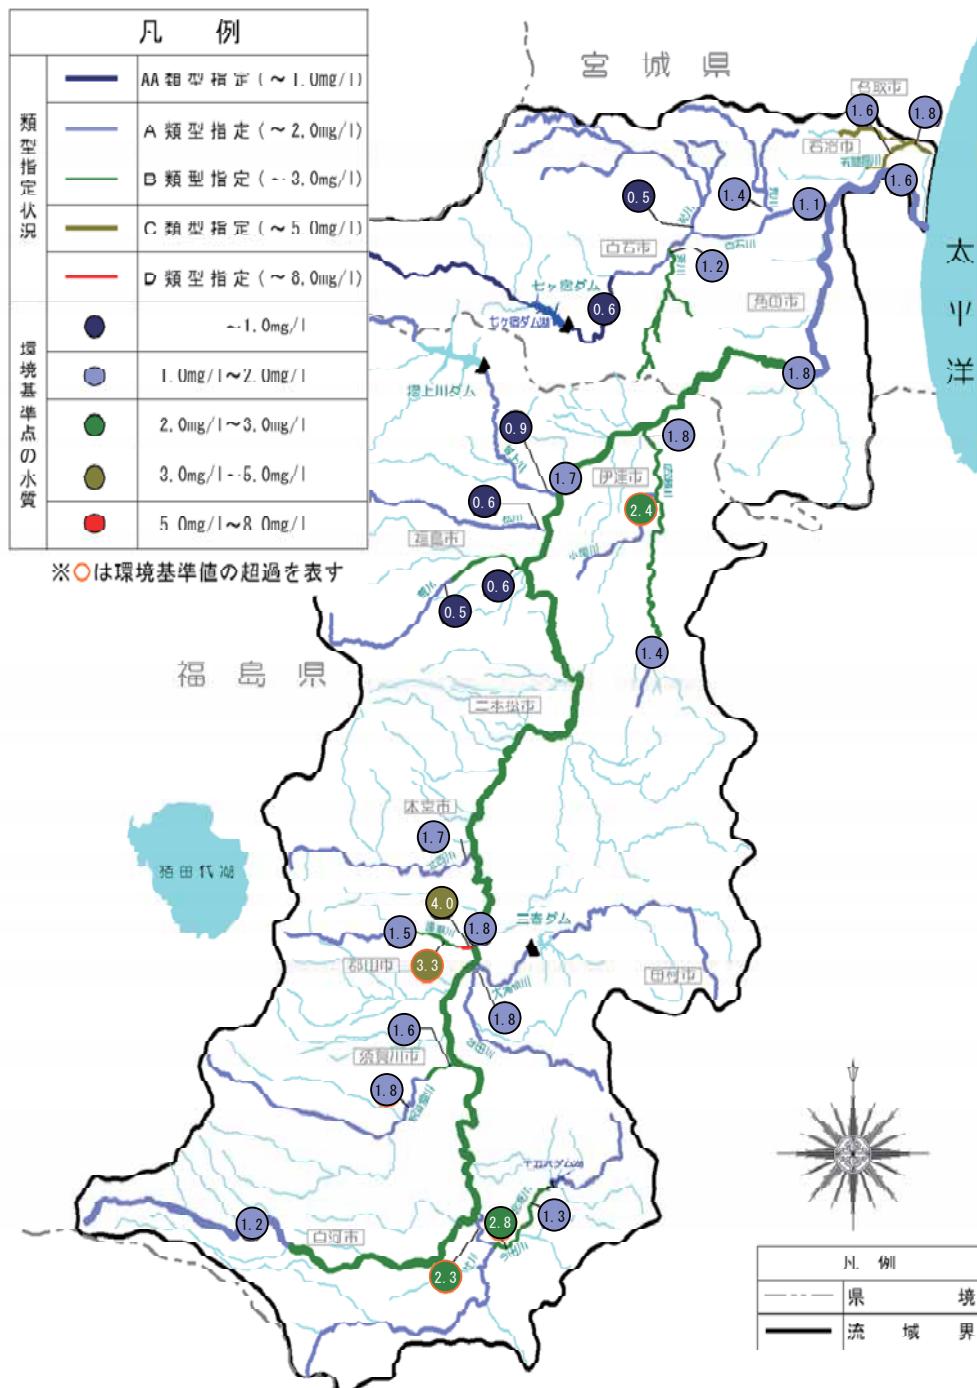
図 3-22 阿武隈川流域内の類型指定状況と環境基準点における BOD75%値

阿武隈川流域内には環境基準点が 29 地点(湖沼を除く)設定されています。BOD75%値の近 10 カ年平均値を見ると、大半の環境基準点では環境基準値を満たしていますが、環境基準値を超過している地点も 3 地点あります。

特に郡山市街地付近では BOD75%値が 4mg/l を超えており、都市部周辺では水質の改善が必要な状況にあります。

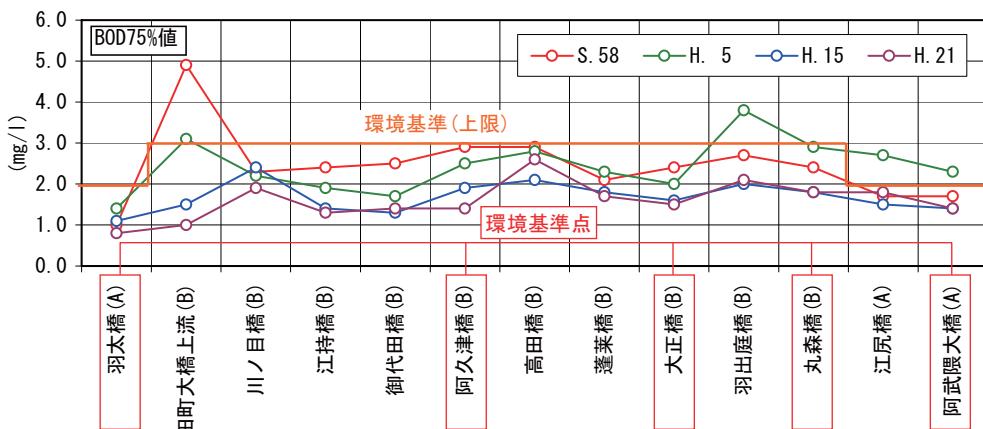
図 3-23 阿武隈川における BOD75% 値※の経年変化

阿武隈川の水質は、上流部を中心とした工場排水・家庭排水などの影響で上流部において水質が悪化し、下流に流下するに従って支川流入による希釈効果や自浄効果で徐々に水質が回復するという傾向にありましたが、近年は上流域の水質改善によりその傾向は小さくなっています。

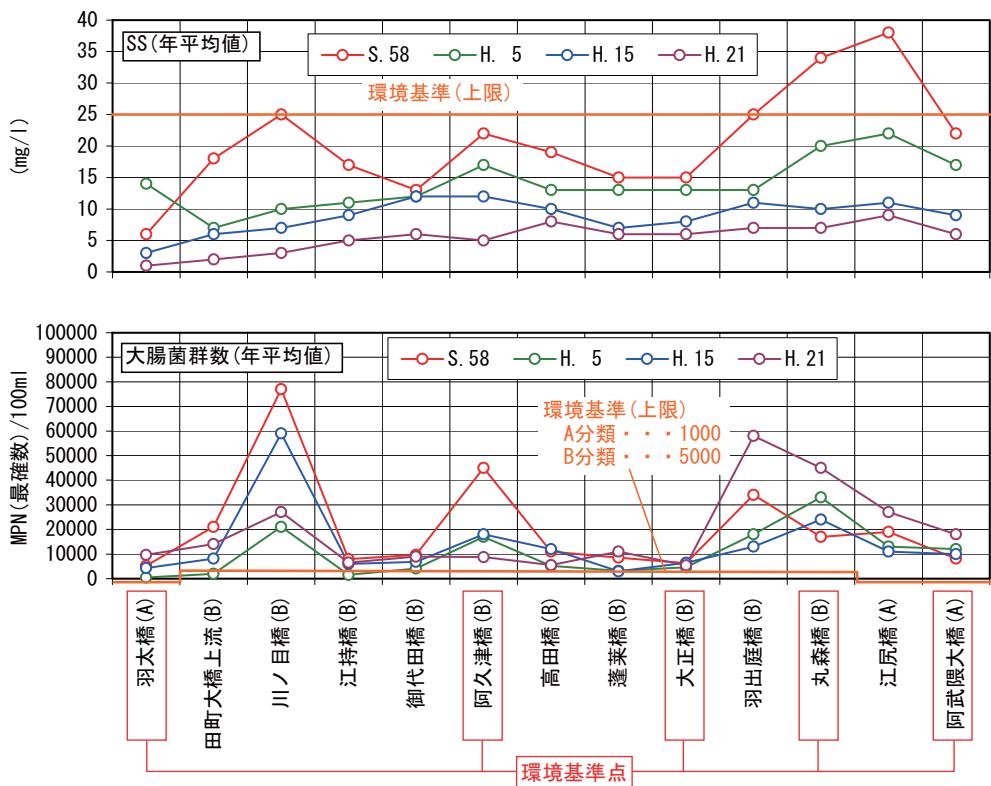
図 3-26 環境基準値が定められている BOD 以外の水質項目の経年変化

河川水の濁りの指標となる SS の経年的な変化を見ると、BOD と同様に改善傾向にあります。しかし、水浴の指標となる大腸菌群数は依然環境基準値を超過しており、河川の親水機能はまだ十分とはいえません。

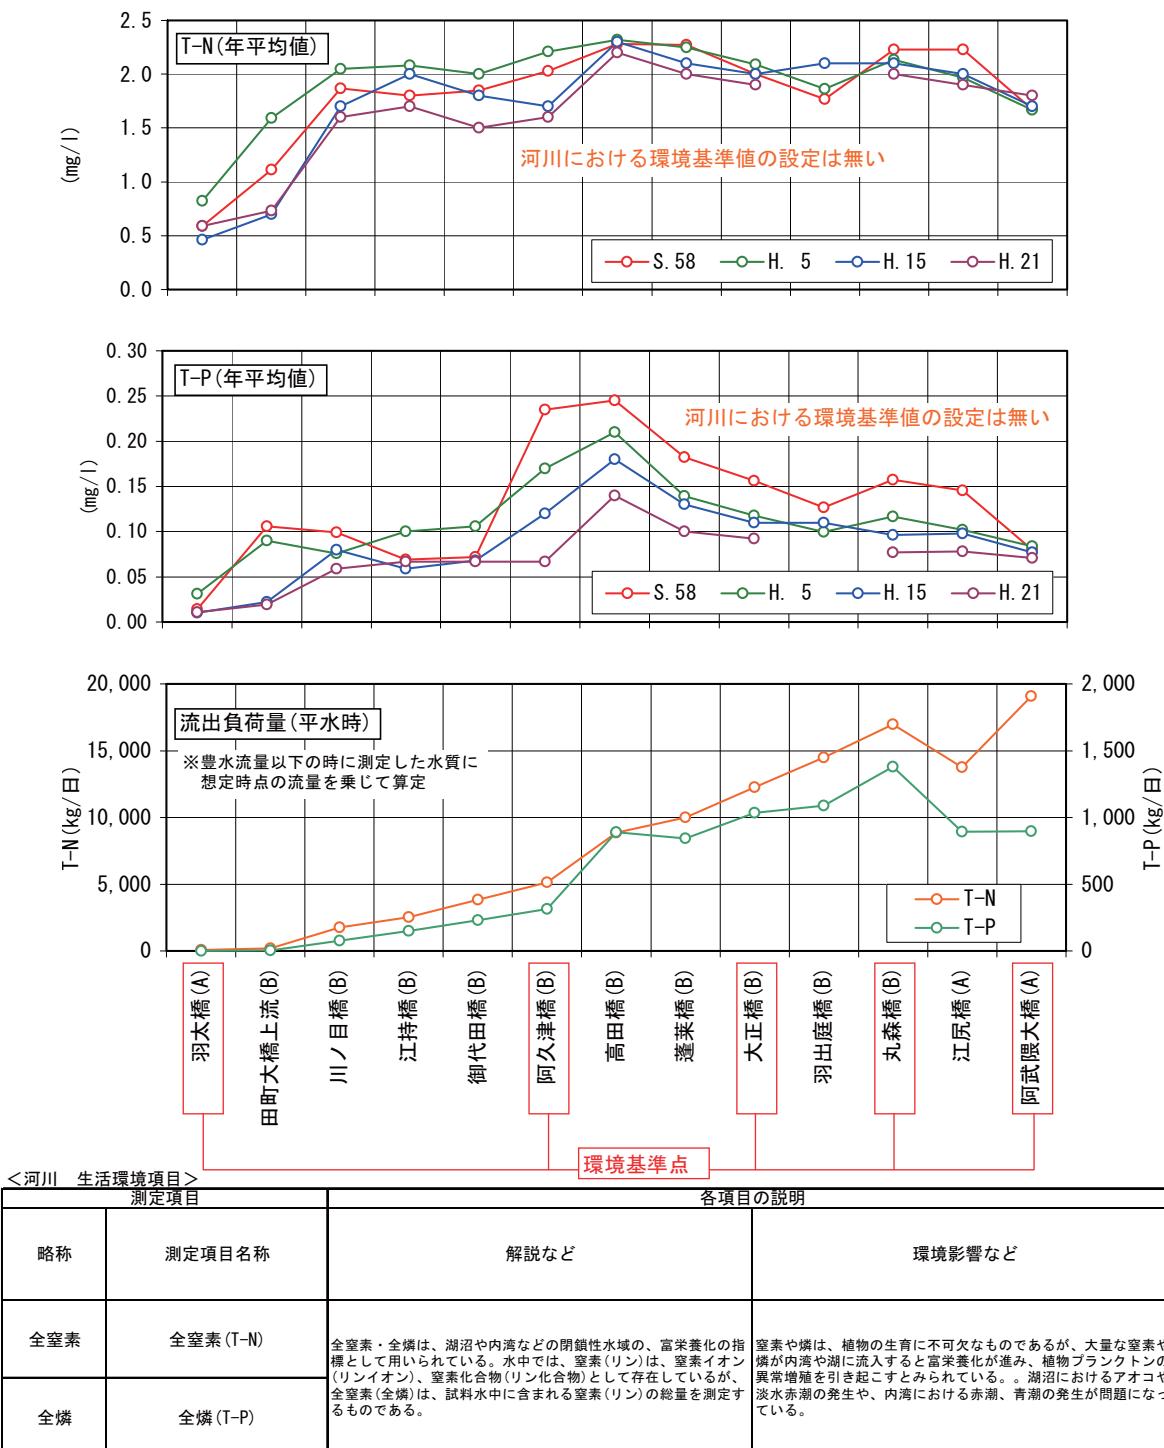
図 3-27 総窒素(T-N)および総リン(T-P)の経年変化

さらに、生活排水の流入等により増加する窒素やリンの富栄養化物質については、BODやSSと異なり、濃度に改善傾向が顕著に見られません。また、流出負荷量は阿久津橋(郡山市)から高田橋(二本松市)にかけて大きく増加しており、富栄養化物質の流出は上流域都市部において多いことが伺えます。

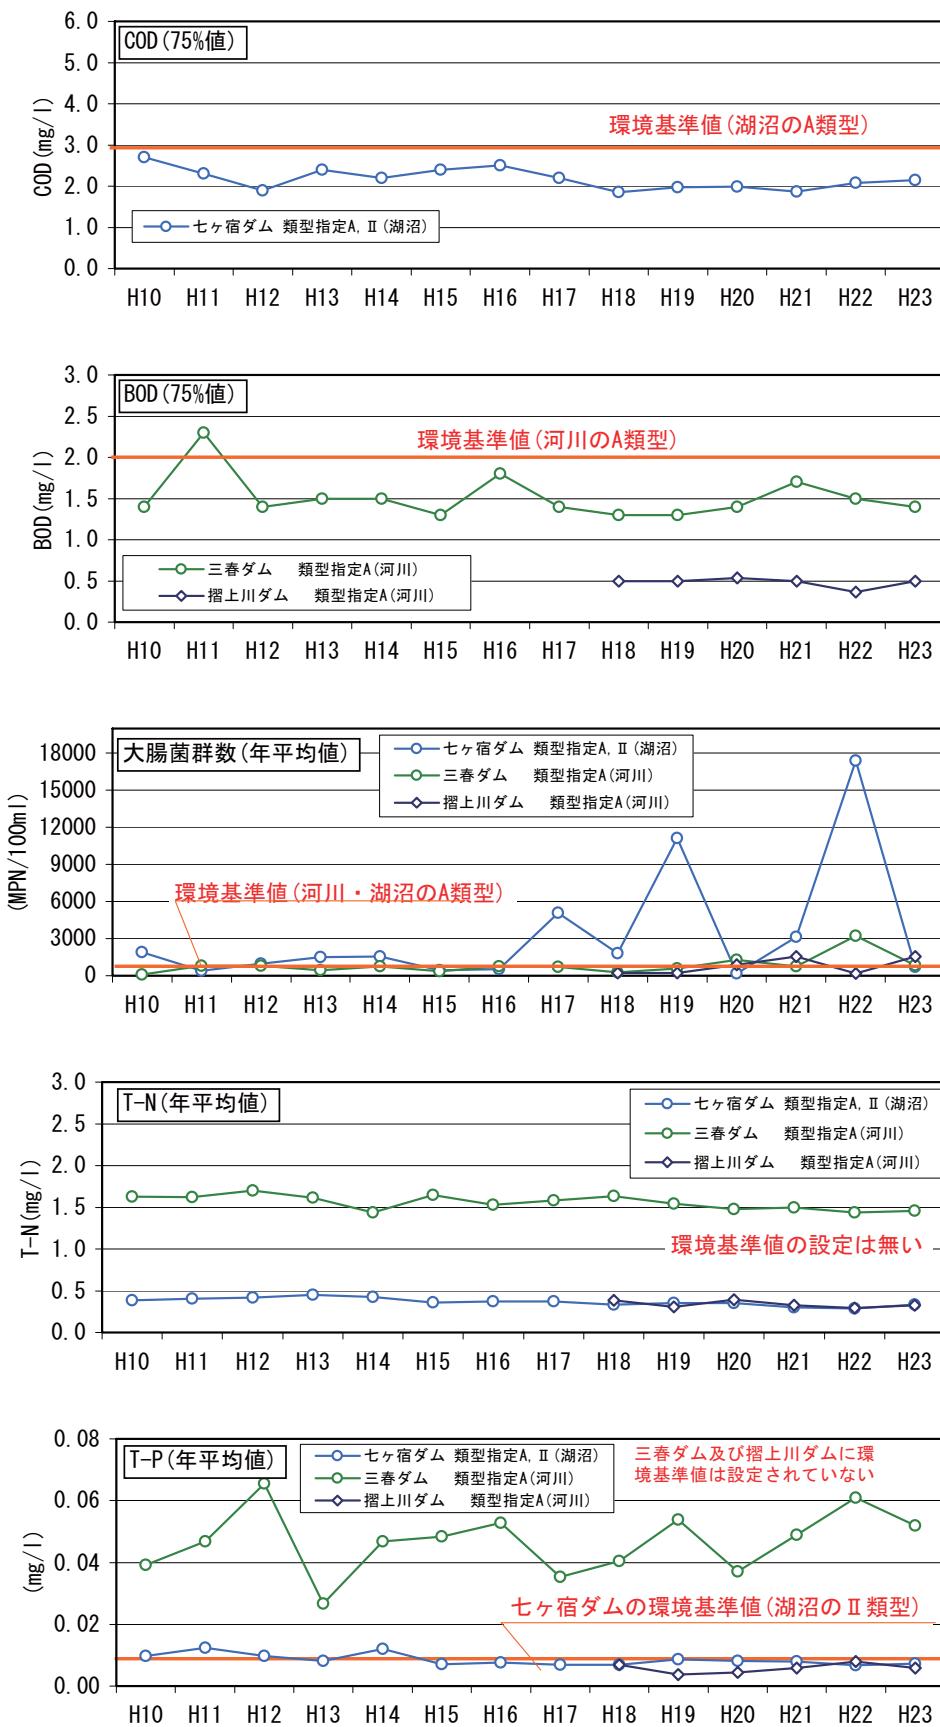
図 3-28 ダム湖水質の経年変化

ダム湖の水質の指標である COD を見ると、七ヶ宿ダムは 2.0~3.0mg/l 程度で安定傾向にあり、河川の水質の指標である BOD を見ると、三春ダムは 1.3~1.8mg/l 程度で、摺上川ダムでは 0.4~0.5mg/l 程度で安定傾向にあります。また、大腸菌群数を見ると、三春ダム、摺上川ダムでは概ね環境基準値を満たしていますが、七ヶ宿ダムでは経年的に環境基準値を超過している傾向にあり、類型指定されている七ヶ宿ダムの総リンは概ね環境基準値で推移しています。

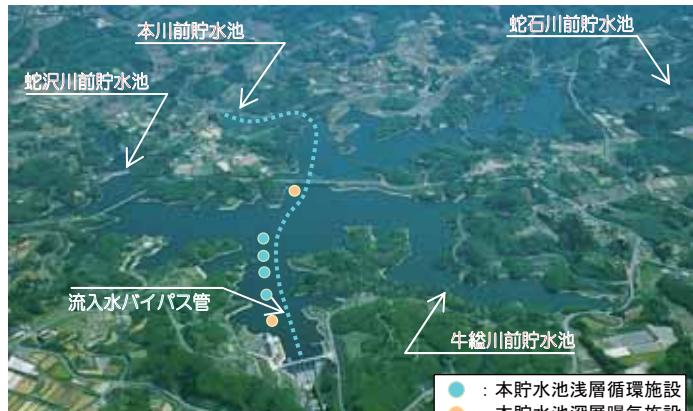
本貯水池浅層循環施設

10~20mの水深で下から空気を噴き上げ、上下の水を混合させ水温を下げると共に、植物プランクトンを下部に送り光を遮断して、増殖を抑制します。

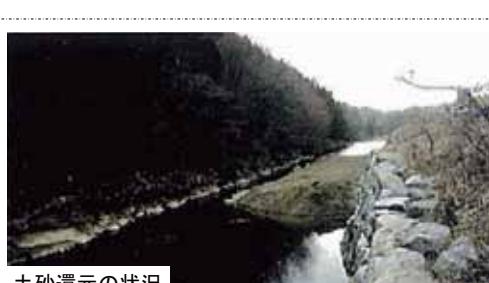
土砂還元の状況

土砂還元試験とは、前貯水池に堆積した土砂を撤去すると同時に、その土砂を下流へ還元することで、以下の効果を期待するものです。

- ◆ダムのライフサイクルの長期化(貯水池容量の長寿化)
- ◆下流河川の河床低下の軽減
- ◆自然環境の保全・復元、良好な景観の維持・形成

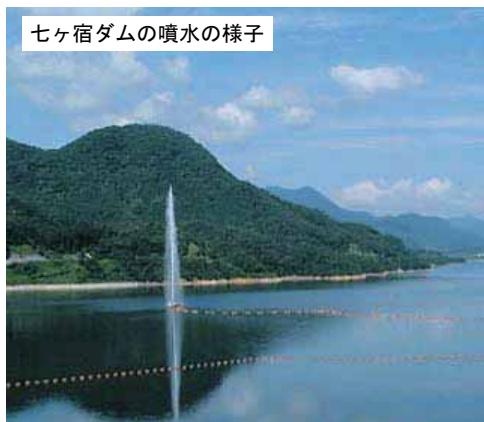
水質保全設備の浄化のしくみ

七ヶ宿ダムでは噴水を利用した水質保全対策が行われています。噴水までの送電施設は全国でも初となる「水中浮遊型」の電線敷設方式を採用しており、風や波浪の影響を受けにくく、景観にも配慮した構造となっています。

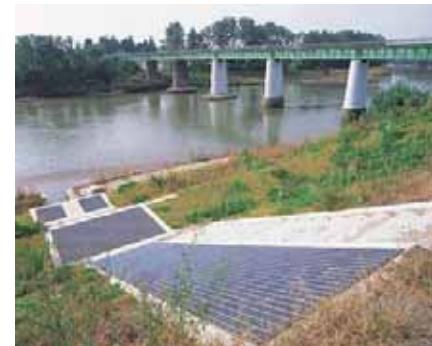
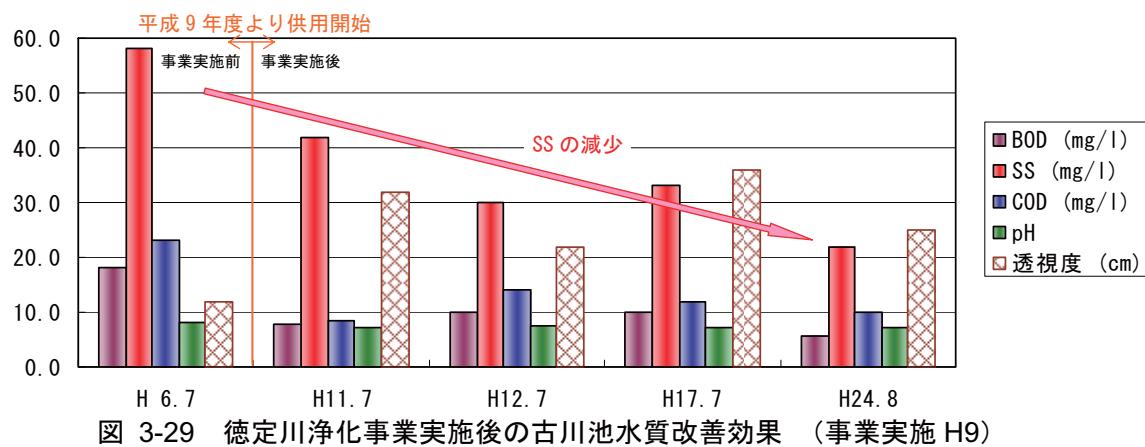
■徳定川浄化事業

本事業は、阿武隈川から徳定川へ河川水を導水し流末にある古川池の水質浄化を図り、徳定川及び古川池周辺の生活環境の向上と直接導水による本川水質の改善を促進することを目的として、取水施設の整備を実施。

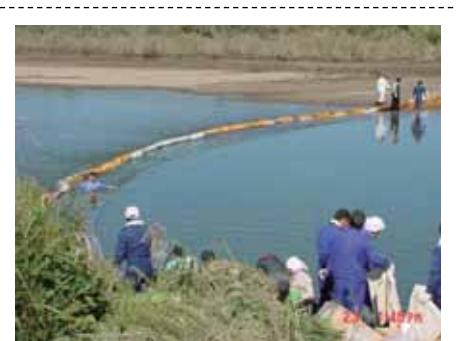
平成13年9月23日
重油の流出事故発生時に設置した
オイルフェンス
(福島県須賀川市)

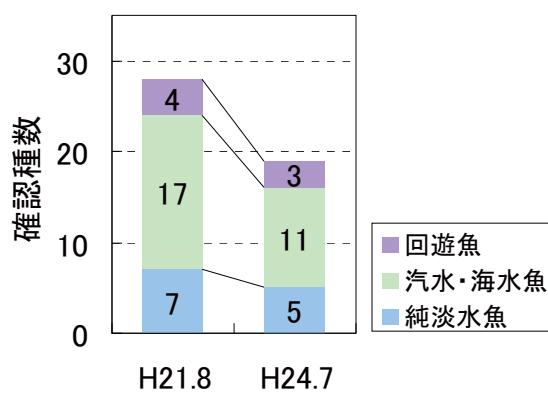
図 3-33 阿武隈川河口部の魚類確認種数（生活型別）の経年変化

例えば、地震後（平成 24 年 7 月）に実施した魚類調査の結果では、津波により河口砂州等、水域の環境が改変されたことにより、全体に確認種数が少なくなっています。特にハゼ科魚類の種数が減少しています。また、地震前に確認されていたメダカも確認されませんでした。底生動物では、地震後（平成 24 年 5 月）に実施した調査の結果では、確認種数に大きな変動はないもののエビ目の確認種数が少ない傾向がみられました。

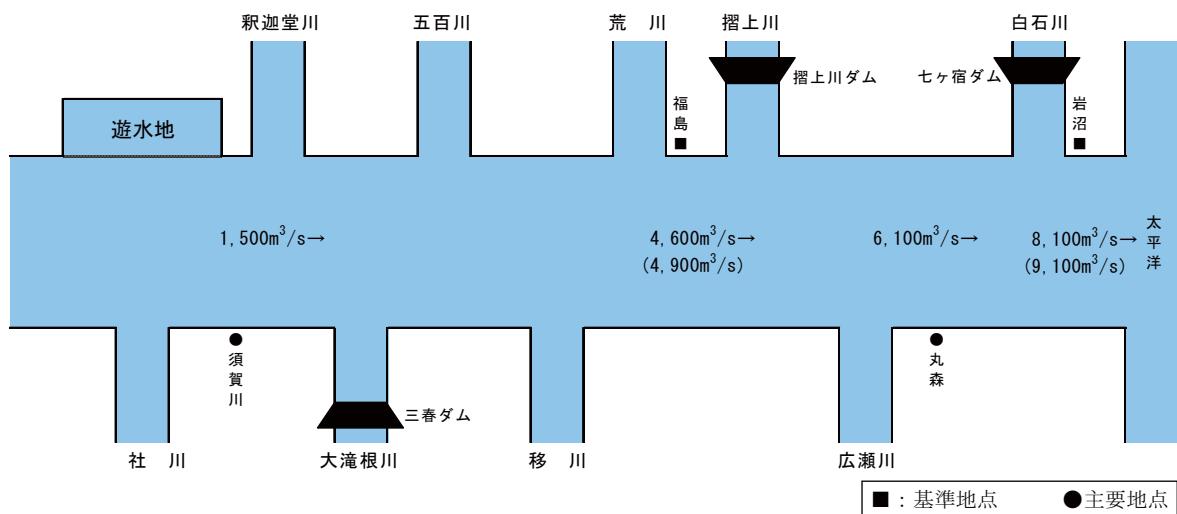
図 4-1 主要地点における河道配分流量 ※()は目標流量

表 4-1 阿武隈川における河道配分流量

河川名	地点名	地先名等	河道配分流量 (目標流量)
阿武隈川	岩沼	宮城県岩沼市阿武隈	8,100m ³ /s (9,100m ³ /s)
	福島	福島県福島市杉妻町	4,600m ³ /s (4,900m ³ /s)

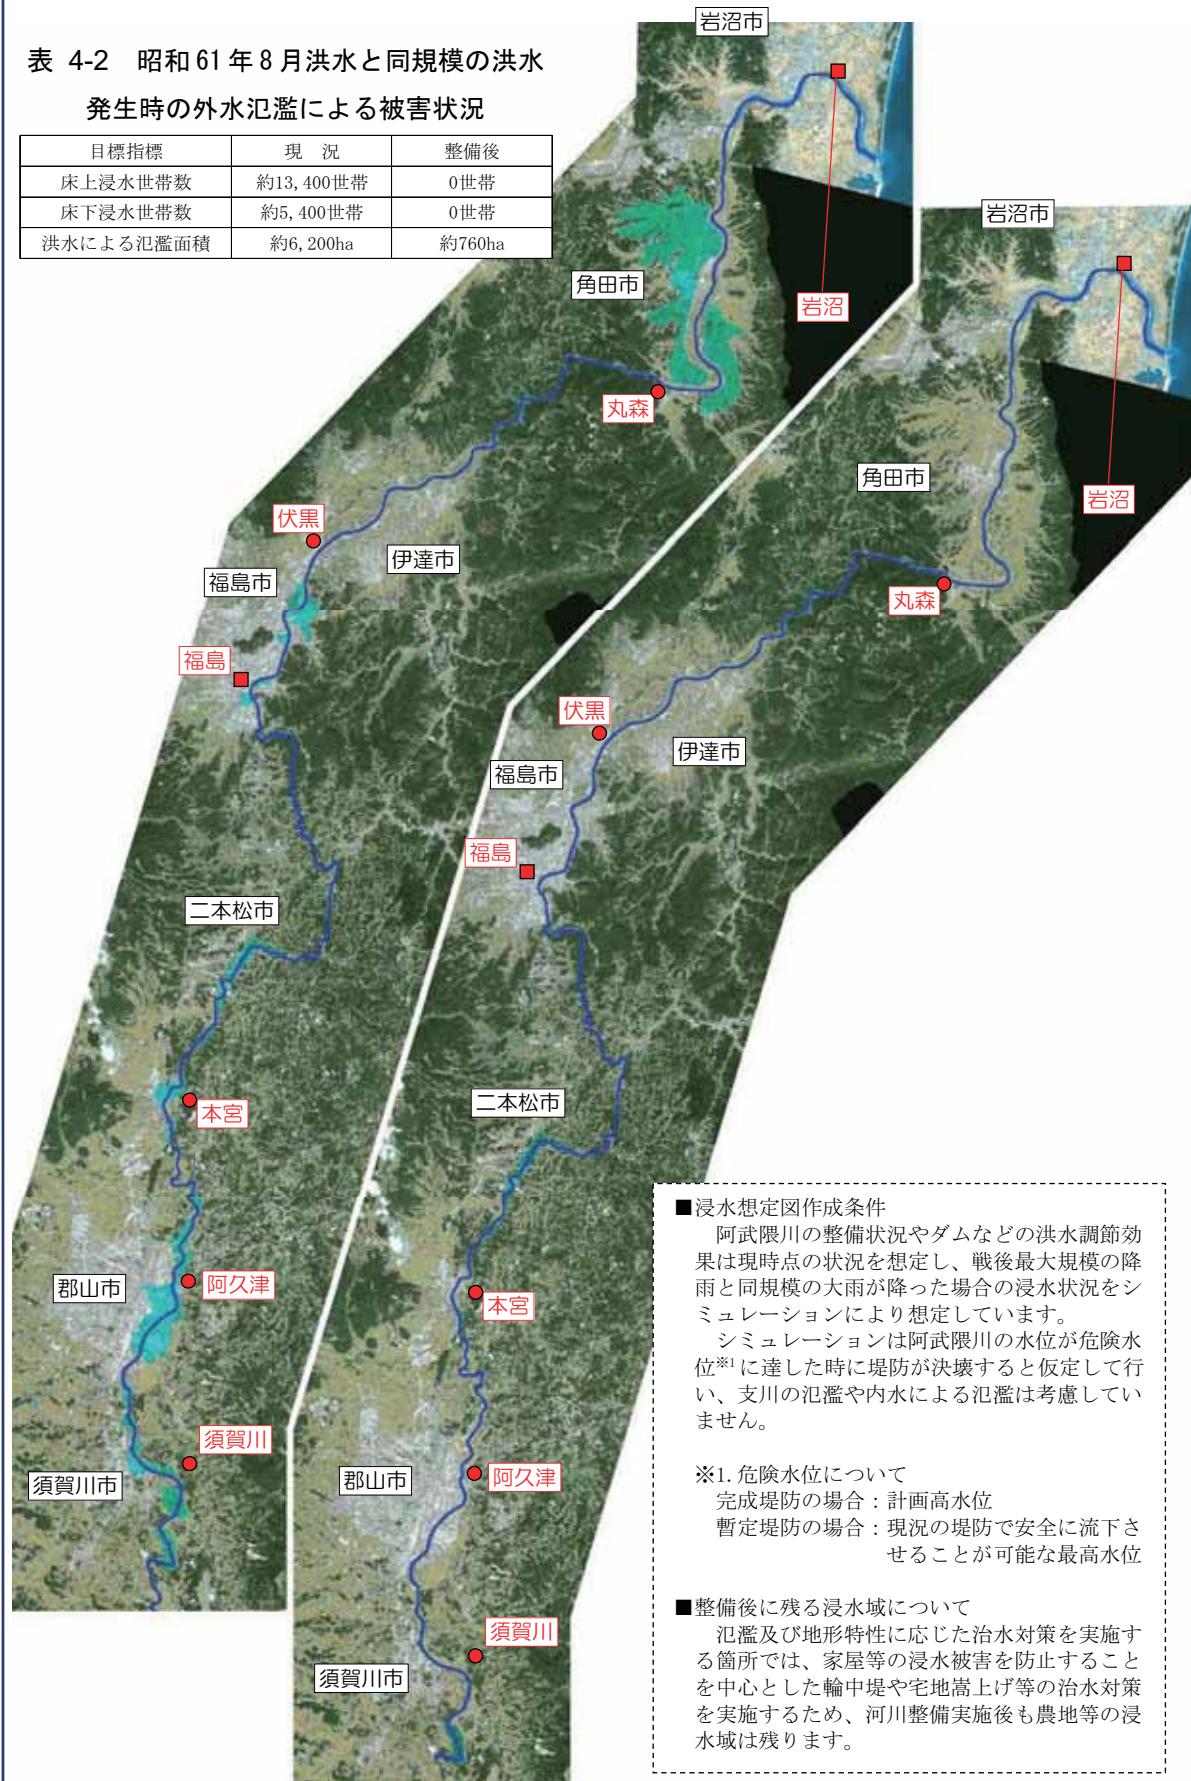
図 4-2 現況と整備計画実施後の外水氾濫による浸水想定図

発生時の外水氾濫による被害状況

目標指標	現 況	整備後
床上浸水世帯数	約13,400世帯	0世帯
床下浸水世帯数	約5,400世帯	0世帯
洪水による氾濫面積	約6,200ha	約760ha

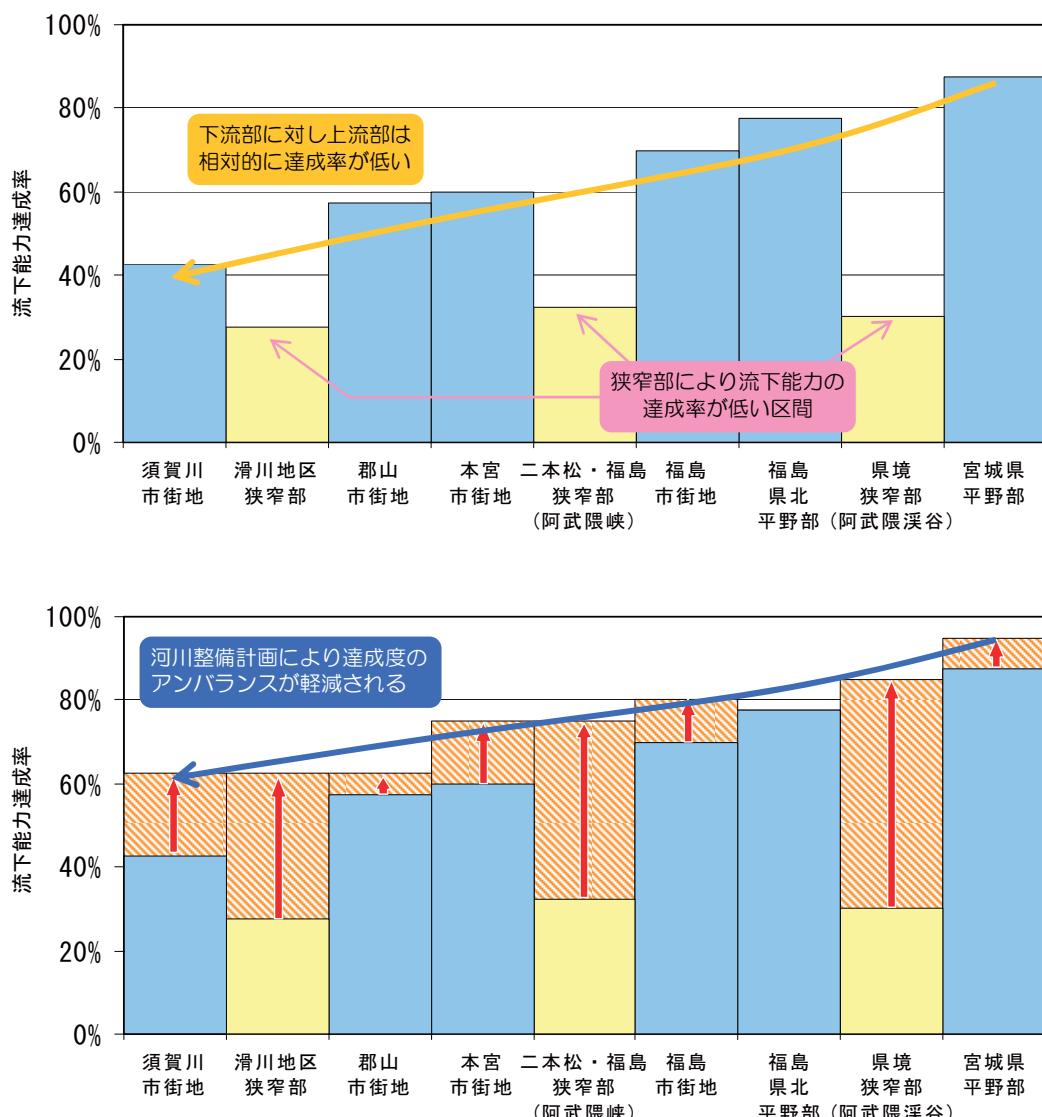
図 4-3 整備計画実施による上下流の流下能力達成率のバランスの変化

現在の流下能力達成率を河口から上流まで全体を比較した場合、須賀川、郡山市などの市街地を抱えている上流部が下流部と比較して相対的に達成率が低くなっているなど、上流と下流で流下能力達成率にアンバランスが生じています。また、狭窄部などの住家がまばらな地域では流下能力達成率が極端に低いことも大きな課題です。

河川整備計画では、流下能力が極端に低い地域で早期に整備効果を発揮する治水対策を実施し、さらに上下流のバランスを配慮した整備を実施することで、戦後最大洪水である昭和61年8月洪水と同規模の洪水に対して浸水被害を防止・軽減するとともに、将来目標とする計画高水流量に対する達成度のアンバランスを軽減します。

※流下能力達成率=流下能力÷計画高水流量×100（宮城県区間 H14 測量、福島県区間 H16 測量での評価）

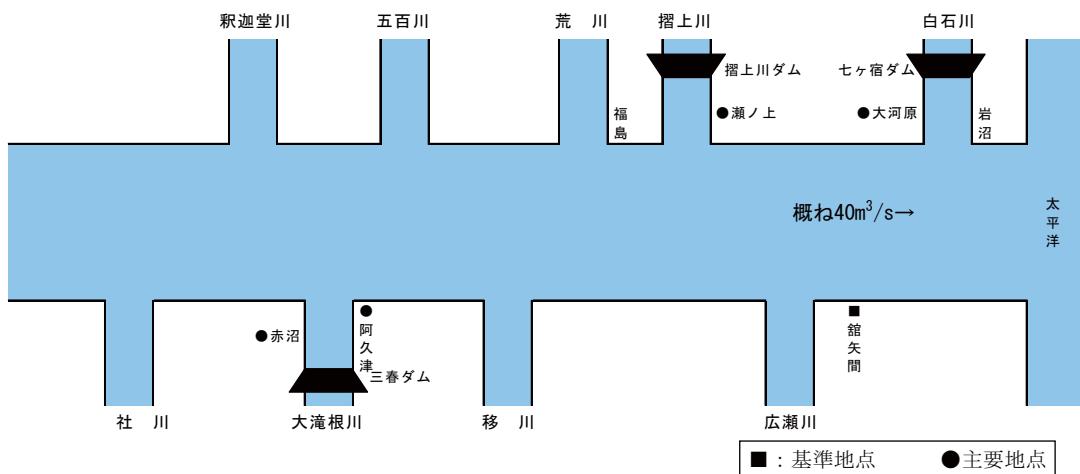
図 4-4 流水の正常な機能を維持するために確保する流量

河川名	地点名	地先	確保する流量	補給するダム
阿武隈川	館矢間	宮城県伊具郡丸森町館矢間 ^{やまとだ} 山田	概ね $40\text{m}^3/\text{s}$	三春ダム・摺上川ダム
	阿久津	福島県郡山市大字阿久津 ^{あくづ} 館	$13.6\text{m}^3/\text{s}$	三春ダム
大滝根川	赤沼	福島県郡山市中田町大字高倉 ^{たかくら} 字蔵屋敷	$0.91\text{m}^3/\text{s}$	三春ダム
摺上川	瀬ノ上	福島県伊達市川原町 ^{かわらまち}	$2.8\text{m}^3/\text{s}$	摺上川ダム
白石川	大河原	宮城県柴田郡大河原町地内 ^{じうち}	$6.0\text{m}^3/\text{s}$	七ヶ宿ダム

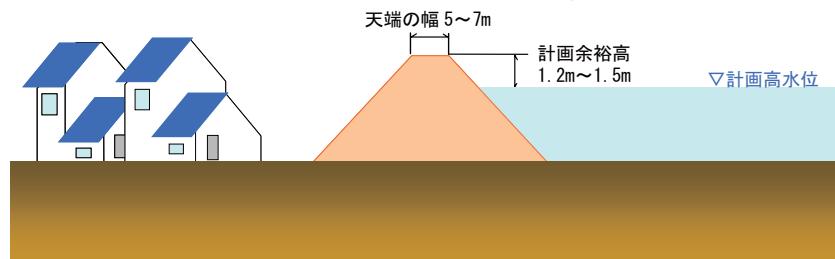
図 5-1 堤防整備のイメージ(無堤箇所における堤防の新設)

※堤防の位置や構造については、今後、詳細設計を経て決定するもので、最終的なものではありません。

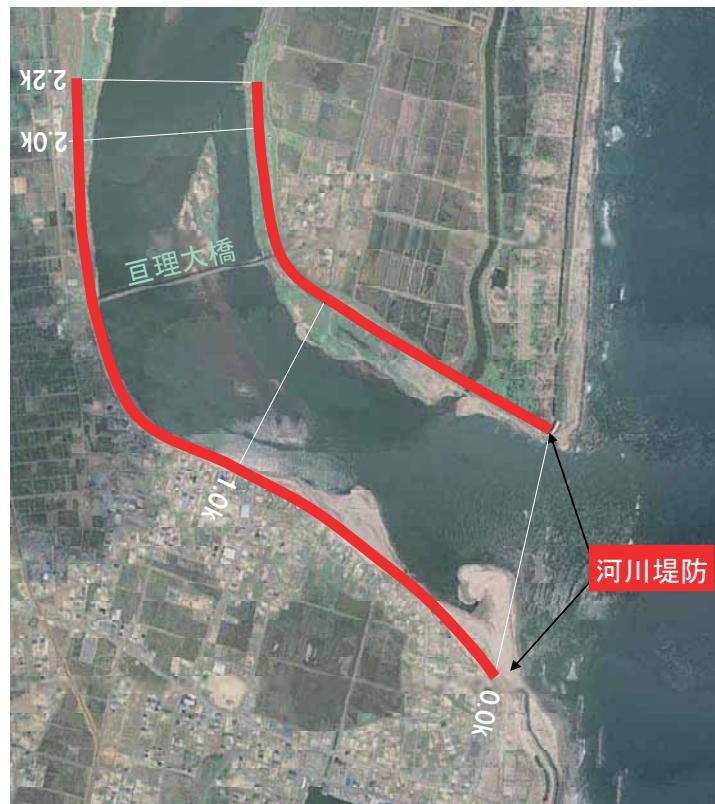
河口部の堤防整備イメージ (0.0k 付近)

河口部については、洪水に加えて高潮及び津波からの被害の防止又は軽減を図るために、必要となる堤防整備を実施します。堤防整備にあたっては、「施設計画上の津波」を上回る津波に対する構造上の工夫をしていくとともに、岩沼市震災復興計画マスター プラン（平成 23 年 9 月策定）及び亘理町震災復興計画（平成 23 年 12 月策定）との整合を図り、まちづくりと一体となった減災対策を進めています。

※最大クラスの津波に比べて、津波高は低いものの発生する頻度が高く、大きな被害をもたらす津波を施設計画上の津波と呼びます。

※阿武隈川の河口部は明治三陸地震と同規模の津波を想定しています。

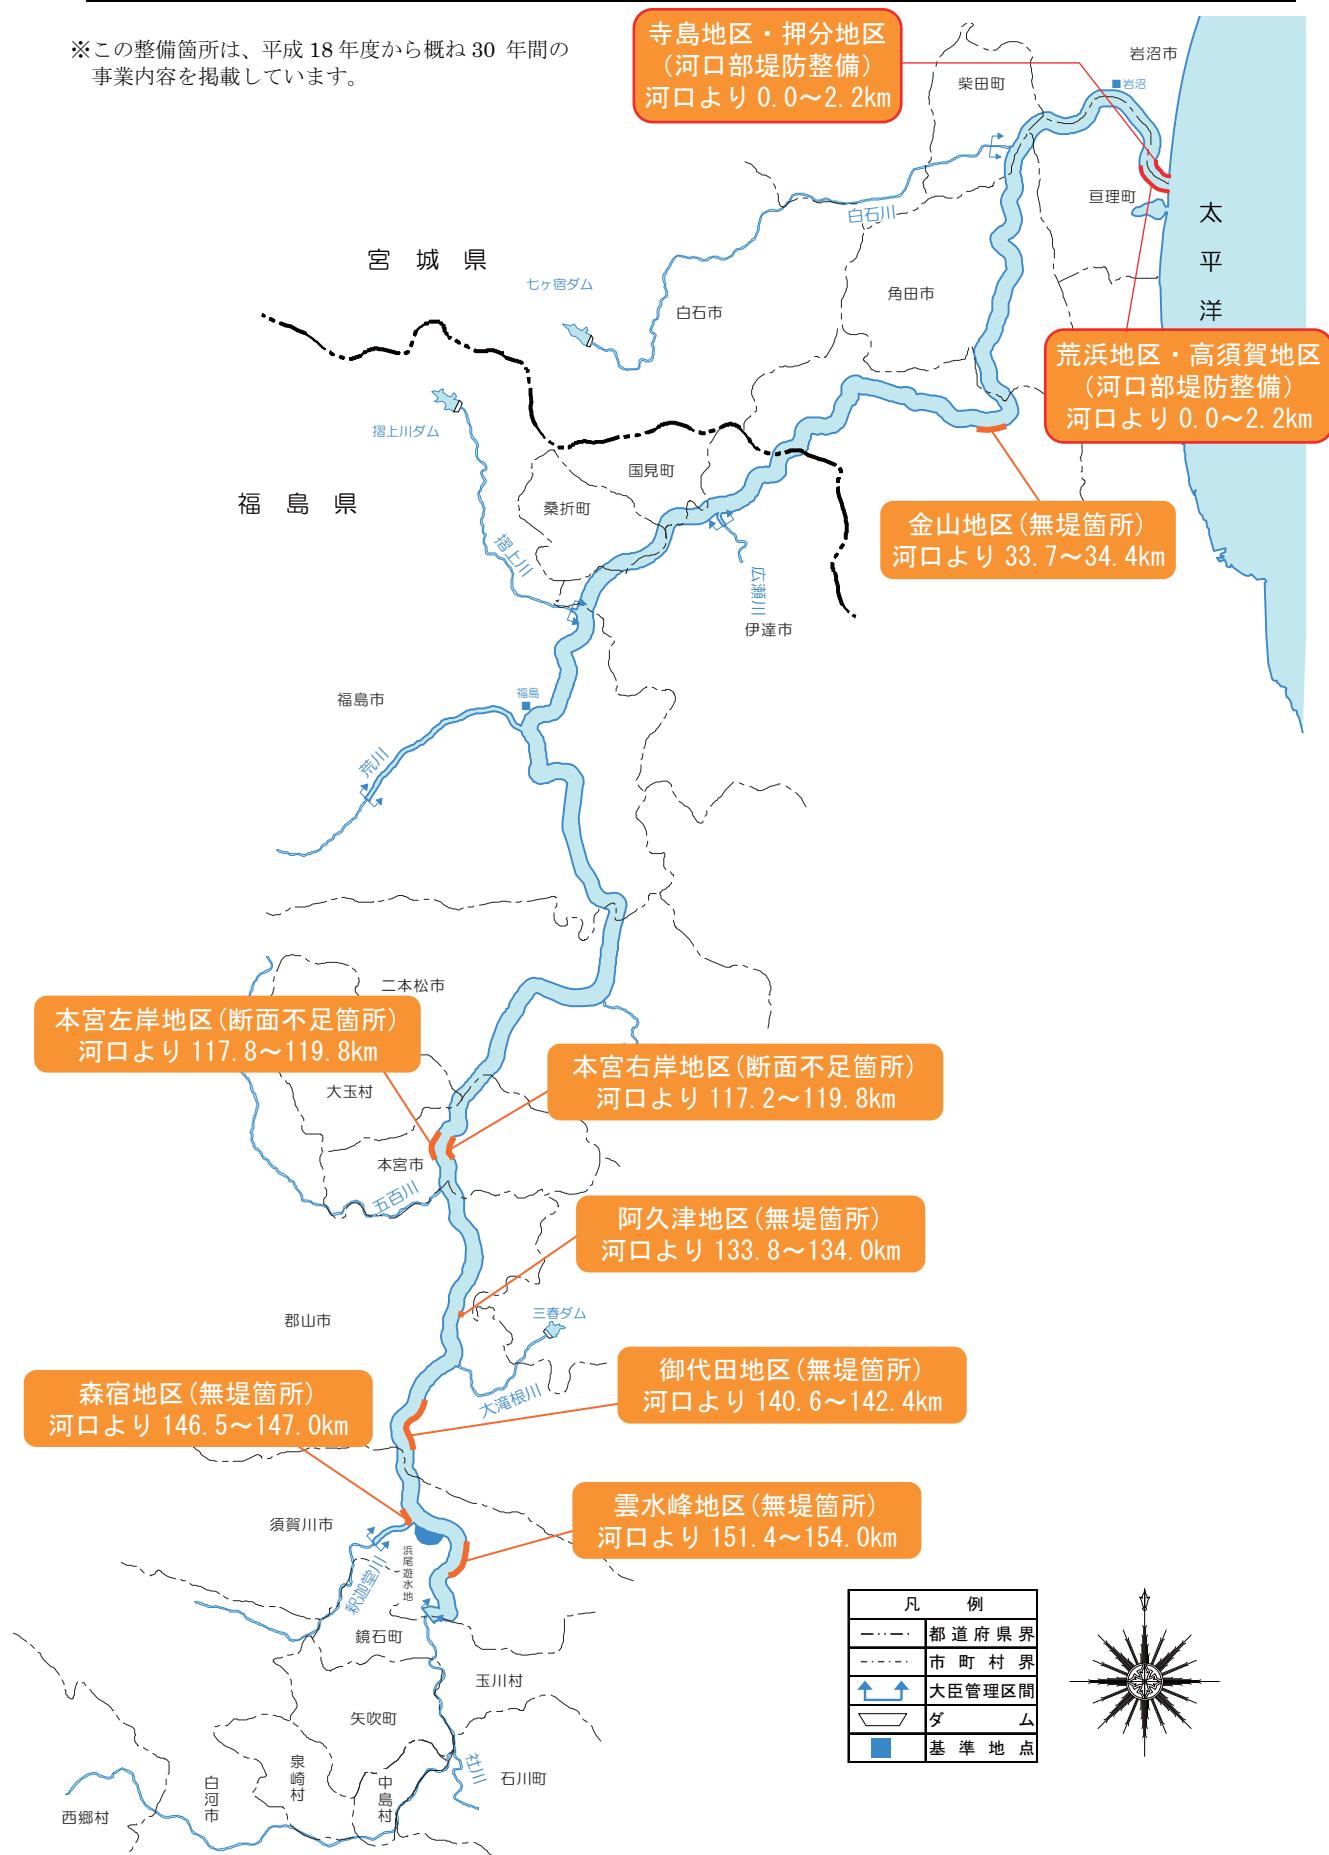
図 5-5 堤防の量的整備箇所 位置図

※堤防の位置や構造については、今後、詳細設計を経て決定するもので、最終的なものではありません。

位 置		対象地区	位 置		対象地区
宮城県	河口より (左岸) 0.0~2.0km (左岸) 2.0~2.2km (右岸) 0.0~2.0km (右岸) 2.0~2.2km (右岸) 33.7~34.4km	寺島 押分 荒浜 高須賀 金山	福島県	河口より (左岸) 117.8~119.8km (右岸) 117.2~119.8km (右岸) 133.8~134.0km (右岸) 140.6~142.4km (左岸) 146.5~147.0km (右岸) 151.4~154.0km	本宮左岸 本宮右岸 阿久津 御代田 森宿 雲水峰

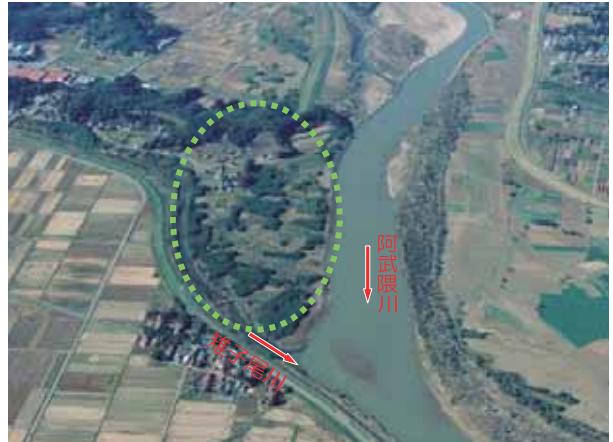
金山地区(無堤箇所)
河口より 33.7~34.4km 右岸

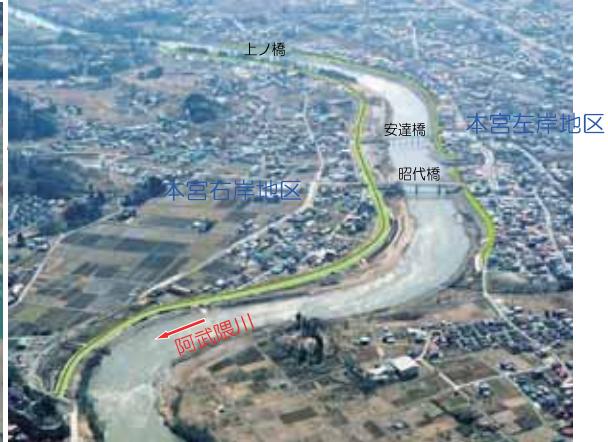
本宮左岸・右岸地区(断面不足箇所)
左岸 河口より117.8~119.8km
右岸 河口より117.2~119.8km

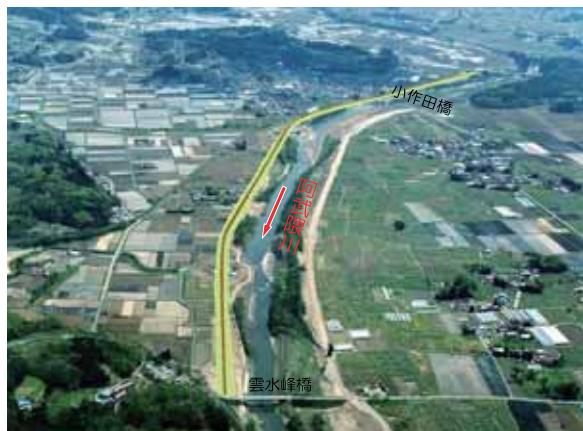
雲水峰地区(無堤箇所)
河口より151.4~154.0km右岸

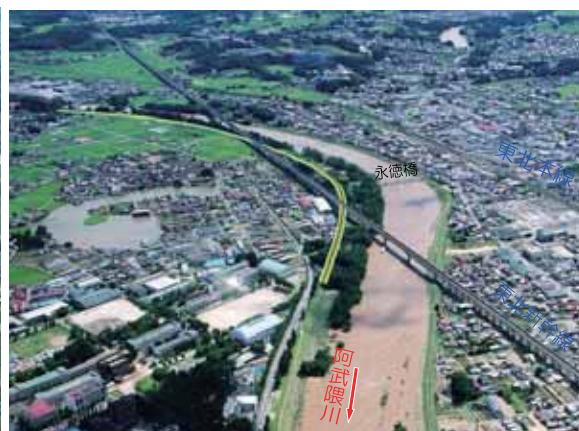
御代田地区(無堤箇所)
河口より140.6~142.4km右岸

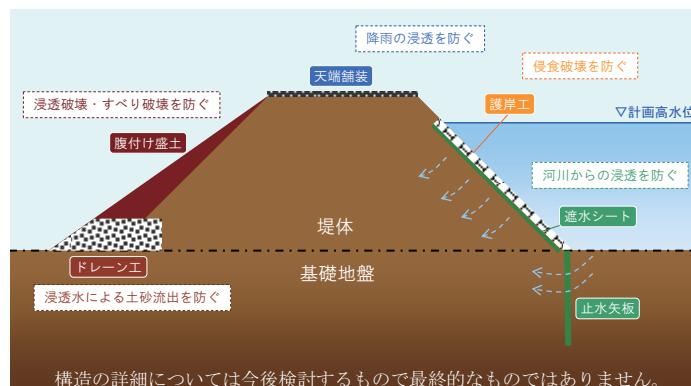
図 5-6 堤防の質的整備断面イメージ（浸透対策）

浸透や地震に対する安全性を確保するための対策工法の例	
堤体を対象	遮水シート、裏腹付け、ドレーン※、天端舗装 護岸工
基礎地盤を対象	止水矢板、地盤改良工

※箇所毎の点検結果を受けて対策工法を選定します。

※ドレーン：洪水時に堤防内に浸透した河川水や雨水の排水を促し湿潤面を下げる方法

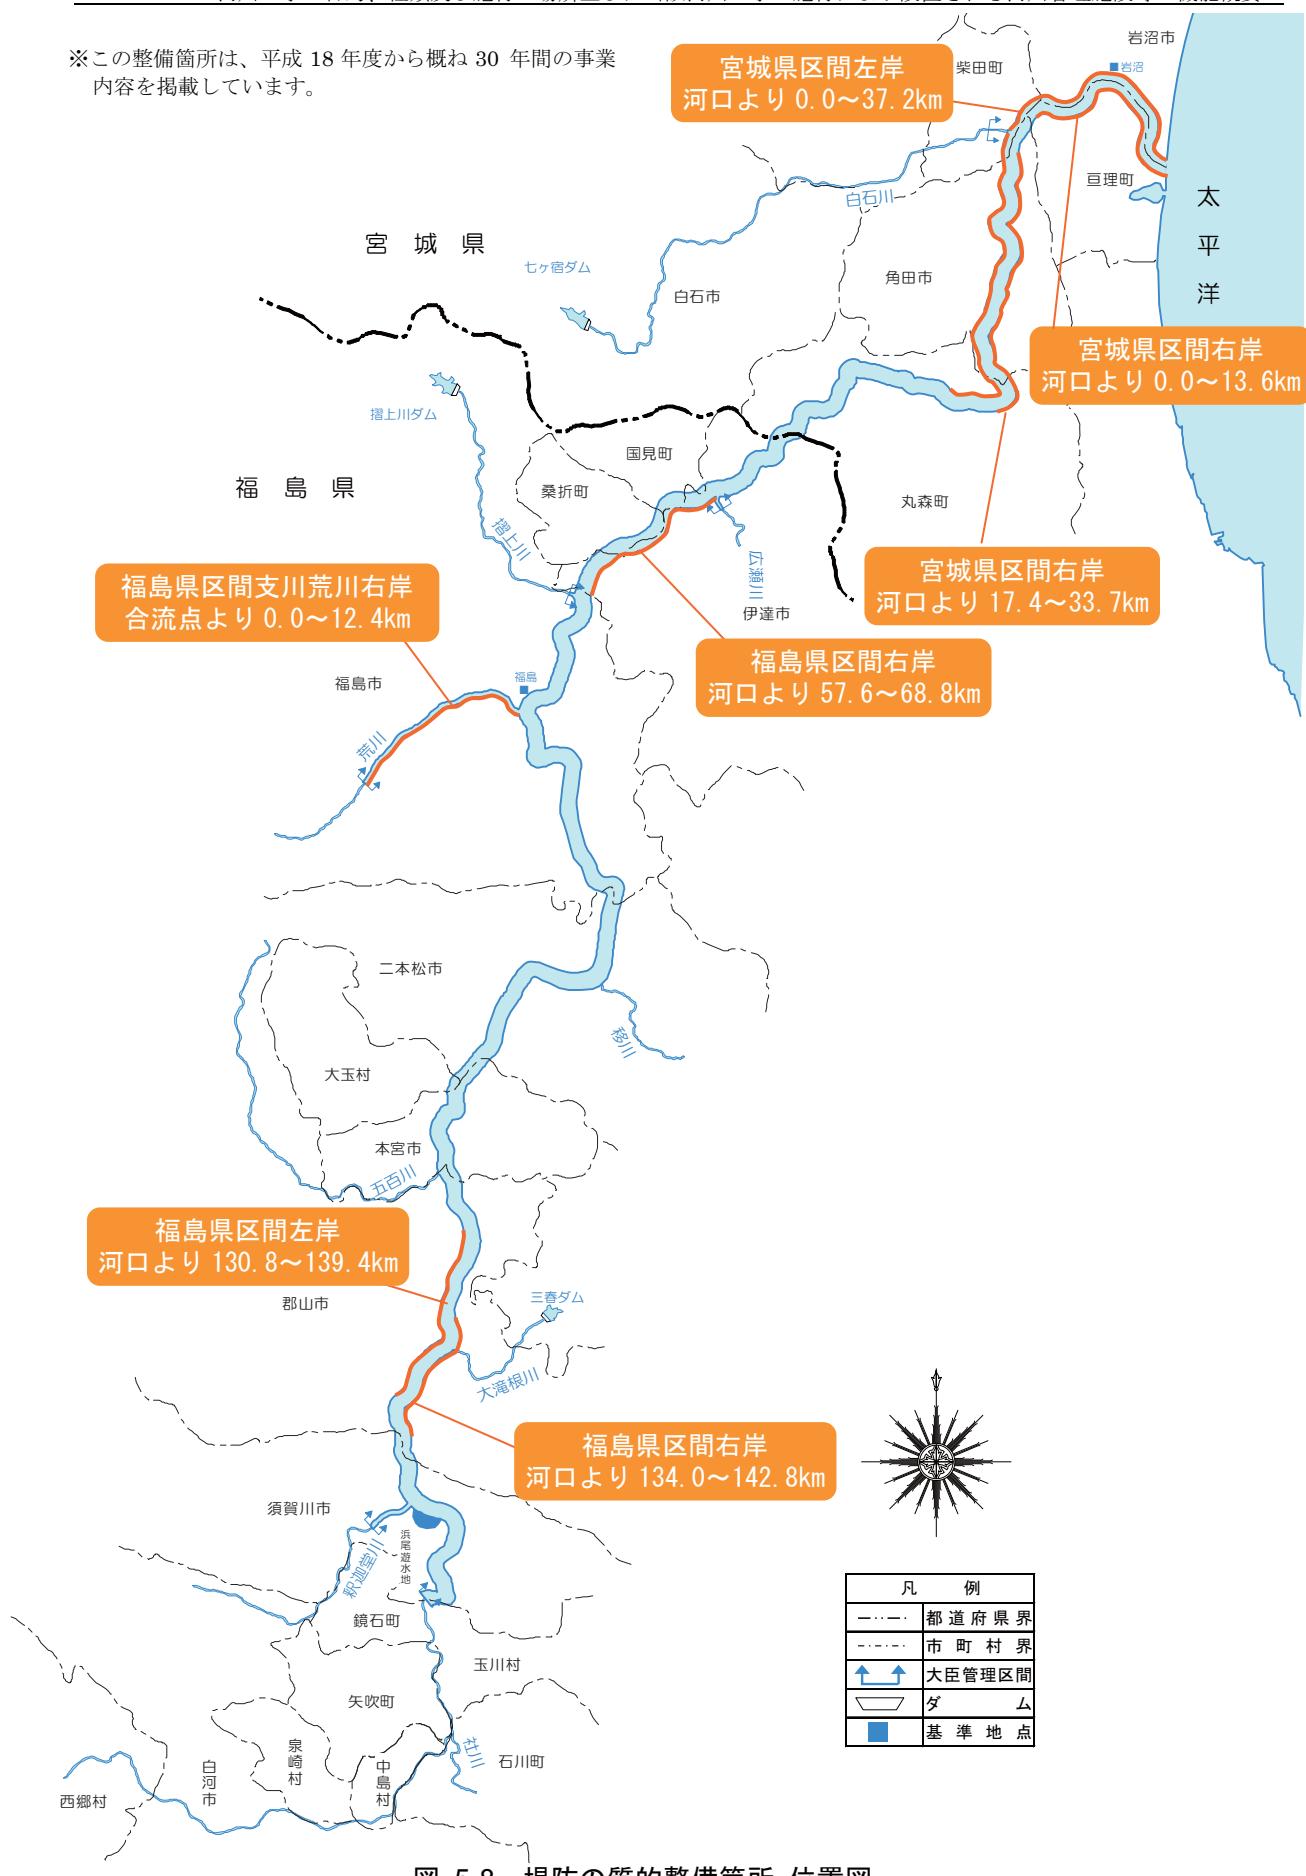
図 5-8 堤防の質的整備箇所 位置図

※実施箇所については、今後の堤防詳細点検の結果により確定します

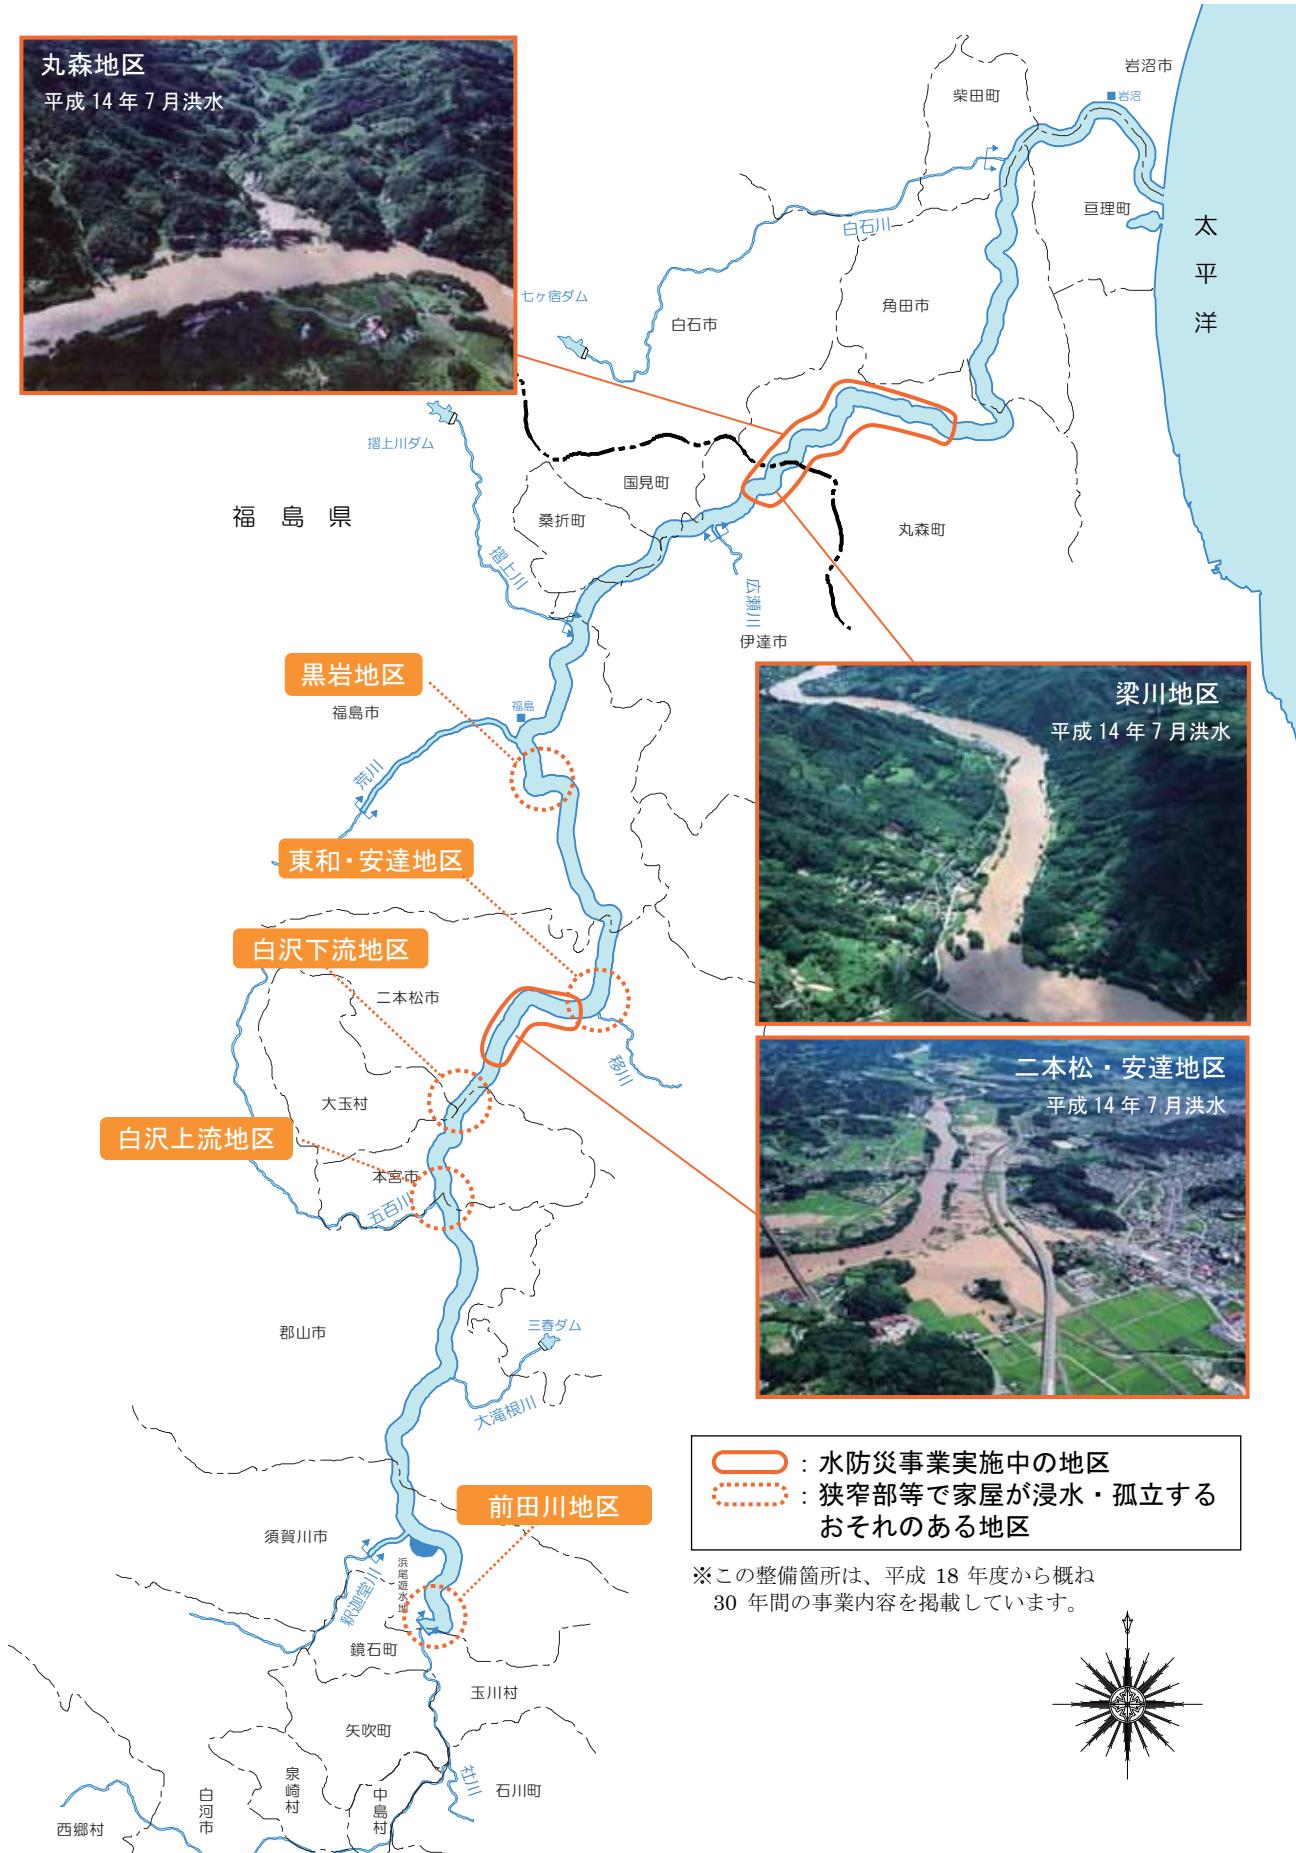
図 5-10 狹窄部等浸水箇所位置図

表 5-4 狹窄部等で家屋が浸水・孤立するおそれのある地区
