阿武隈川水系河川整備計画

[大臣管理区間]

(変更案)

国土交通省 東北地方整備局

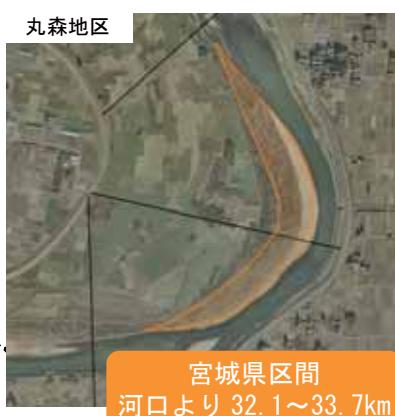
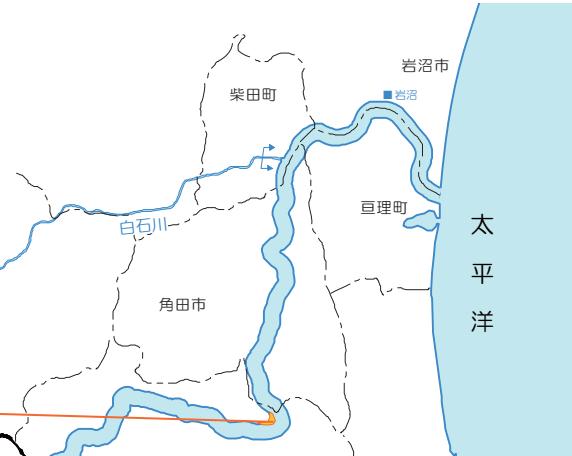
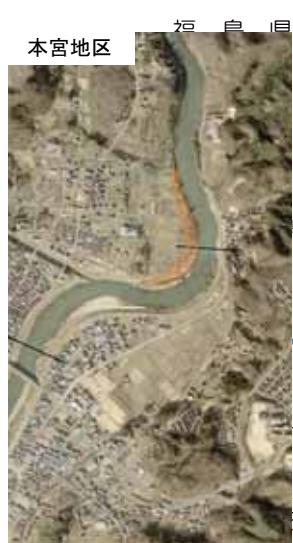
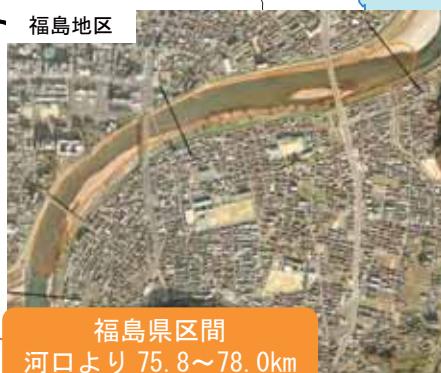
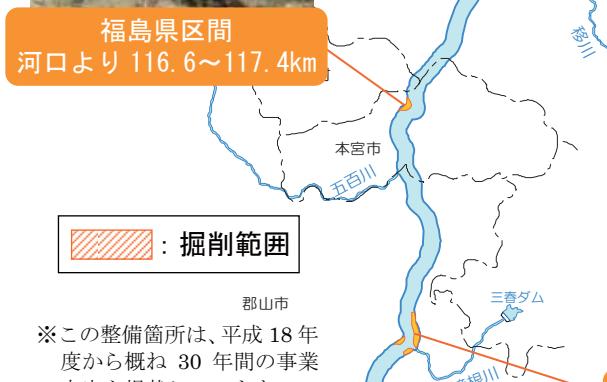
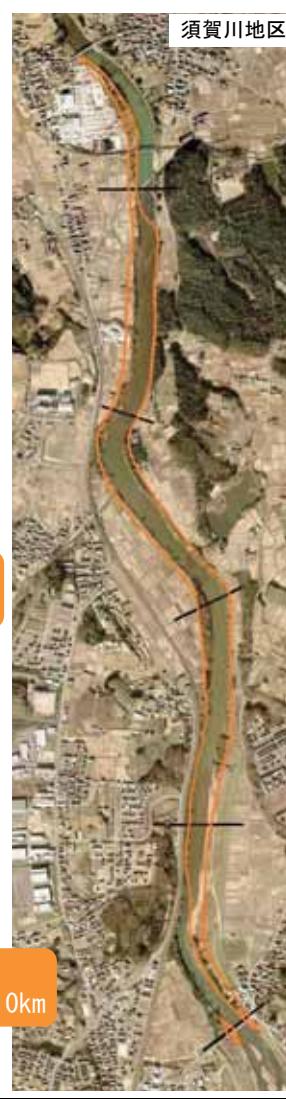
図 5-11 河道掘削箇所位置図

表 5-5 河道掘削箇所

: 掘削範囲

福島県区間
河口より 134.0~136.0km

福島県区間
河口より 142.4~147.0km

堤防整備や洪水調節施設整備が完了しても河道断面積が不足している箇所においては、河道の目標流量が安全に流下できず浸水被害が生じることから、河道断面積を拡大するために河道掘削を実施します。

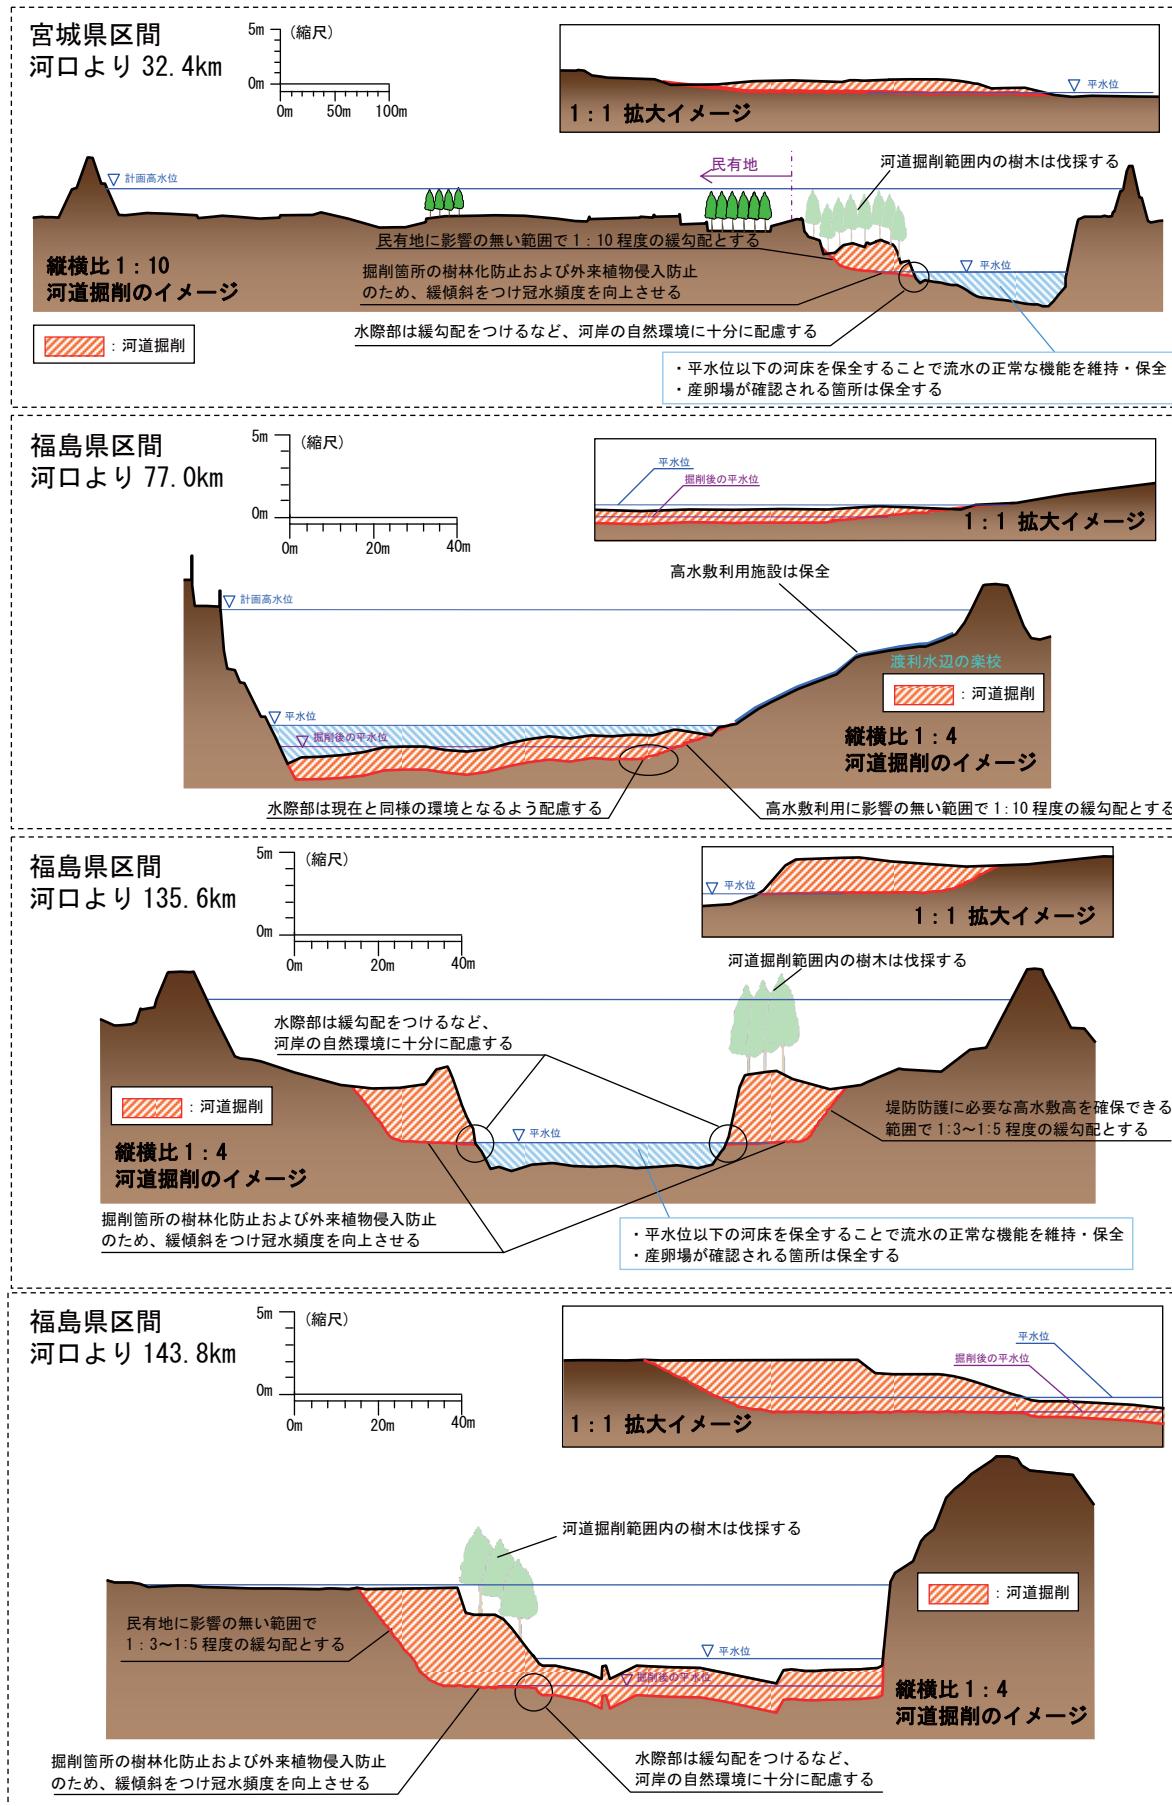
図 5-12 河道掘削のイメージ図

河道掘削の計画にあたっては、アユやサケの産卵場や利活用が行われている高水敷を保全します。河道掘削実施箇所については、河床材料や底質等水生生物の生息環境の変化を最小限に留める等、平水時の河川環境を大きく改変しないよう、河岸の自然環境に十分配慮します。

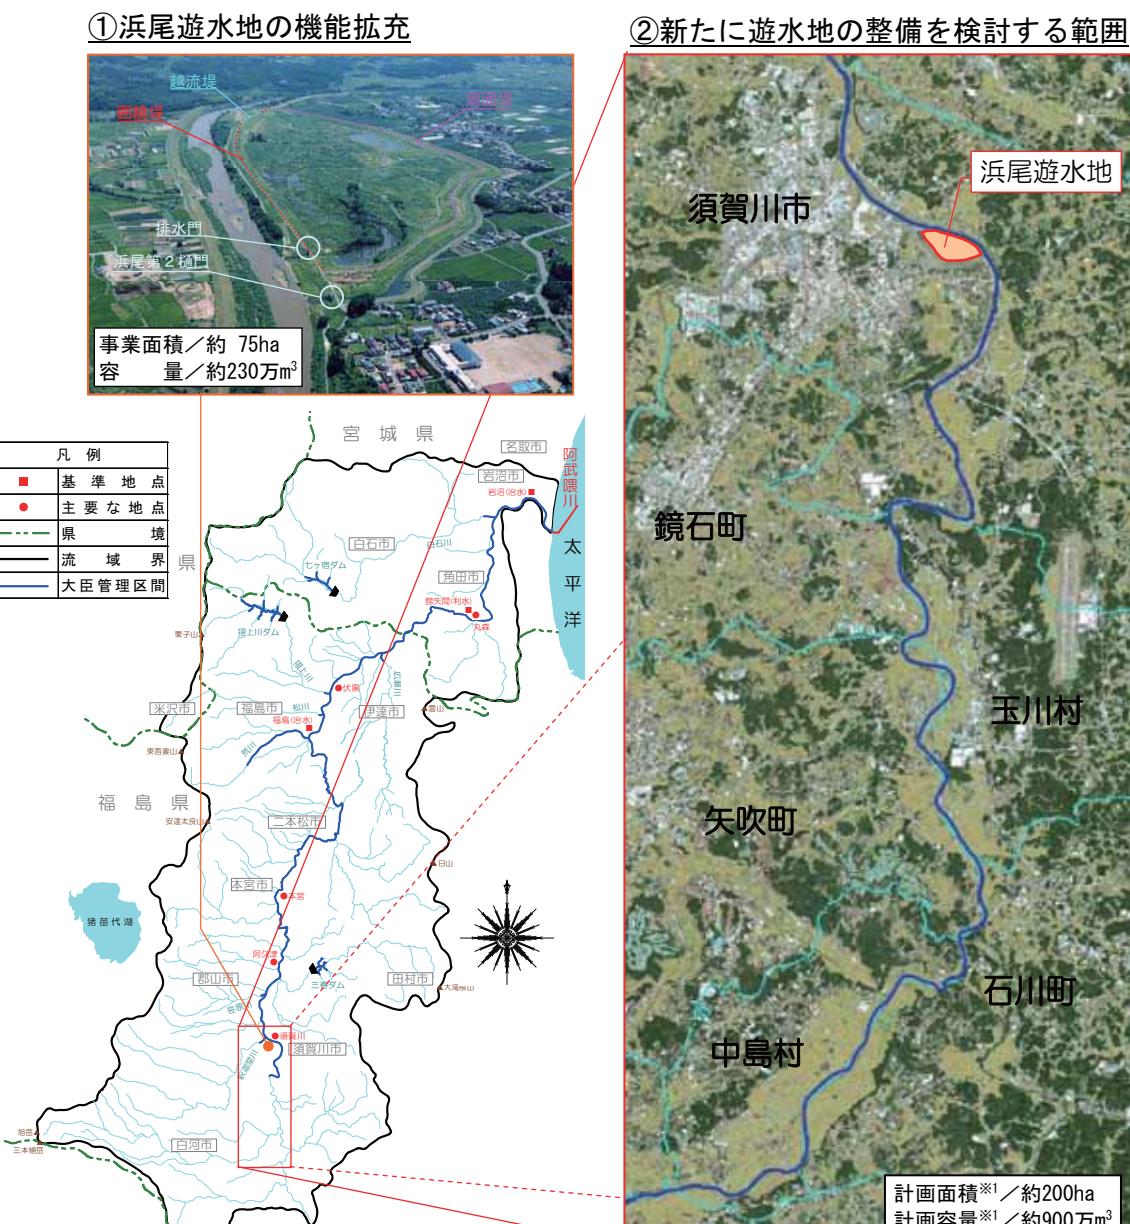
図 5-13 遊水地の整備箇所 位置図

戦後最大規模の昭和 61 年 8 月洪水と同程度の洪水においてもピーク水位が計画高水位以下となるよう、須賀川市街地上流部に遊水地を整備します。

整備内容としては、既設浜尾遊水地の機能拡充として、現在の調節容量 180 万 m³ を遊水地内の掘削により約 230 万 m³ に拡大する他、図 5-13 に示す範囲に調節容量約 900 万 m³ の遊水地を新たに整備します。なお、大臣管理区間外に整備する場合には福島県と十分な協議・連携を図ります。

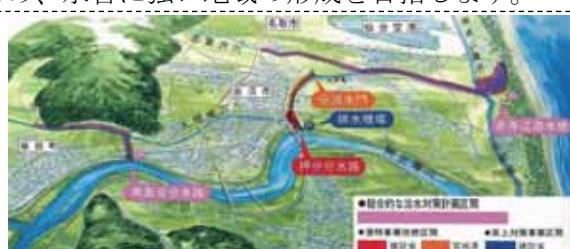
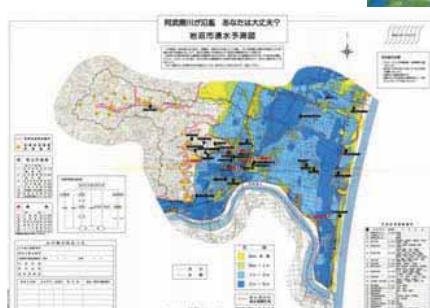
図 5-15 国と地方が連携した総合的な治水対策(五間堀川)

五間堀川の総合的な治水計画 ～宮城県と国土交通省の分担～

五間堀川におけるソフト対策
～浸水情報システムの整備(国土交通省)～

下流の宮城県岩沼市では国と宮城県、岩沼市が連携し、排水機場の整備と併せて地域住民の避難行動の参考となる情報をリアルタイムに提供する浸水情報システムを整備し、ハードとソフト一体の内水対策を進めています。このような取り組みの他、国と地方公共団体の防災担当機関で組織する「阿武隈川災害情報協議会」など連携の枠組みを充実し、ハード・ソフトの両面から国と地方が連携して総合的な内水対策を進めています。

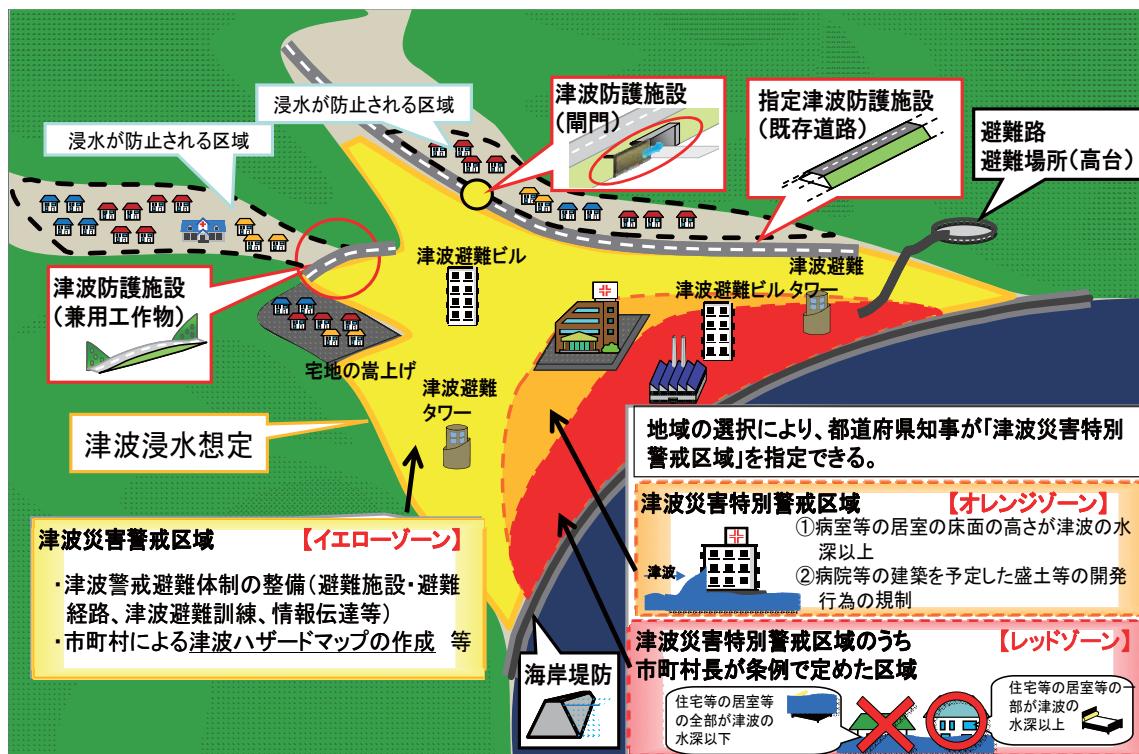
図 5-16 津波防災地域づくりのイメージ

また、将来起こりうる津波災害の防止・軽減のため、海岸堤防やまちづくり等との整合を図りながら河口部の堤防整備を進めるほか、関係機関や地域住民等と連携し、ハード・ソフトの施策を組み合わせた多重防御による被害軽減対策を推進します。

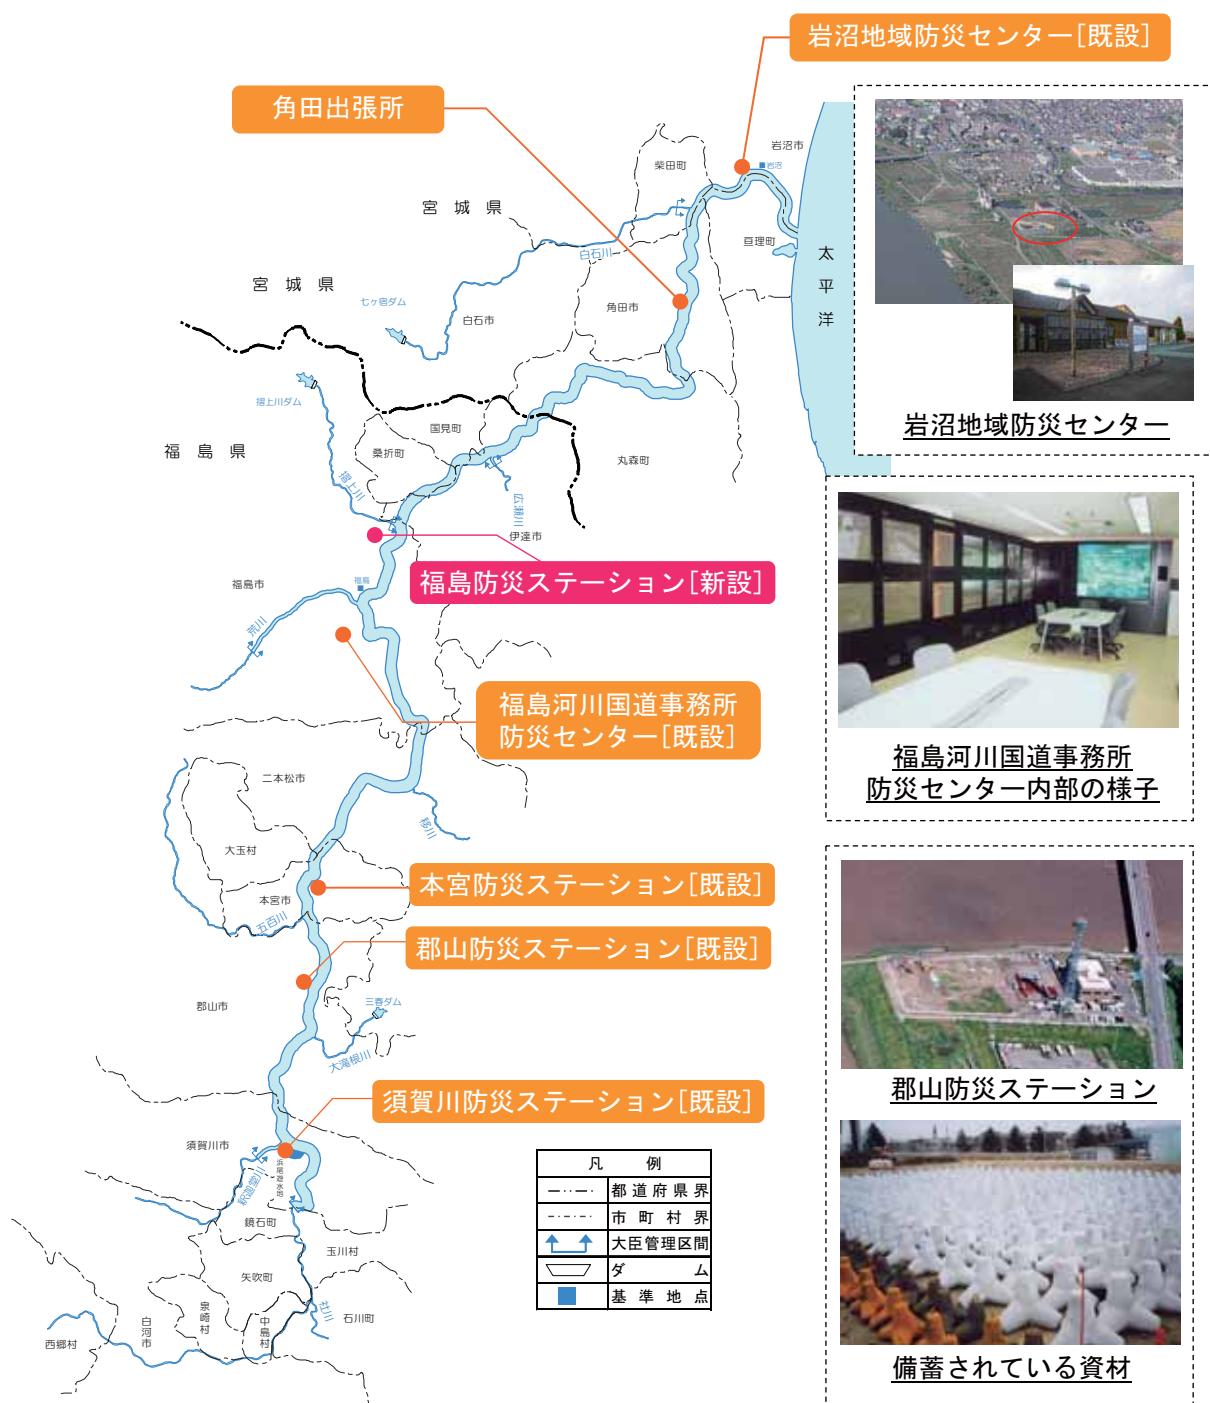
図 5-17 防災拠点位置図

災害時における水防活動や応急復旧の拠点として、市町村等の関係機関と連携し、水防作業ヤードや土砂、土のう、根固めブロック等の水防資機材を備蓄し、河川情報の発信や水防活動、避難活動等の拠点となる河川防災ステーション等の防災関連施設について整備を実施し、適切な管理・運営により危機管理体制の強化を図ります。

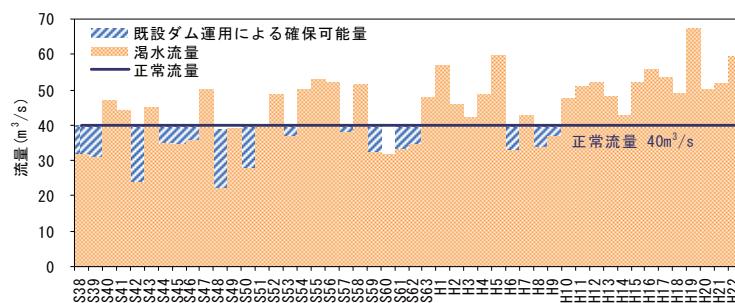
図 5-18 館矢間地点における渴水流量と既設ダムによる確保量

阿武隈川の流水の正常な機能を維持するための流量（正常流量）は、館矢間地点において概ね $40\text{m}^3/\text{s}$ としています。

10年に1回程度起こりうる渴水時等においても、正常流量を確保し、河川環境の保全や安定的な水利用を図るため、既設の三春ダム（平成10年度竣工）および摺上川ダム（平成17年度竣工）により、必要な水量を補給します。

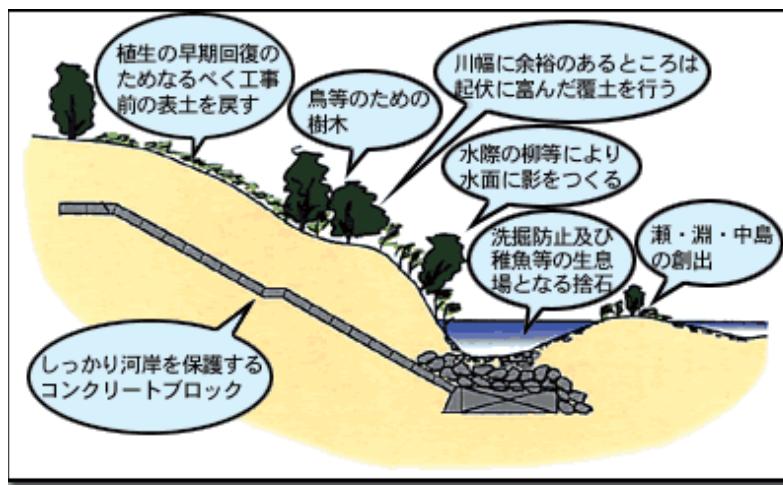
図 5-19 多自然川づくりイメージ

阿武隈川では「平成の大改修」のような緊急性を伴う大規模な改修が行われましたが、その中でも多自然川づくりを実施しています。今後の整備についても、多様な動植物の生息・生育・繁殖の場となっている瀬・淵、砂州、汽水域、支川合流部及び魚類の産卵場など周辺環境に与える影響が極力少なくなるよう配慮します。また、水際部の整備にあたっては、河川環境情報図を評価したうえで、多自然川づくりを推進します。

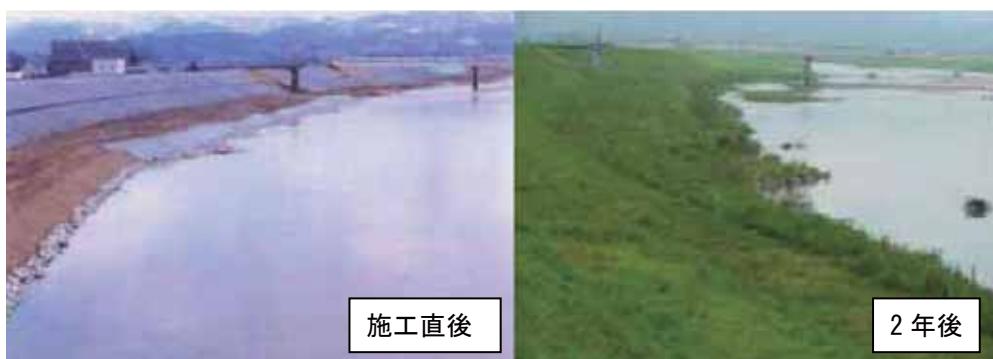
平成の大改修で行われた多自然川づくりの例(河口より 60km 付近)

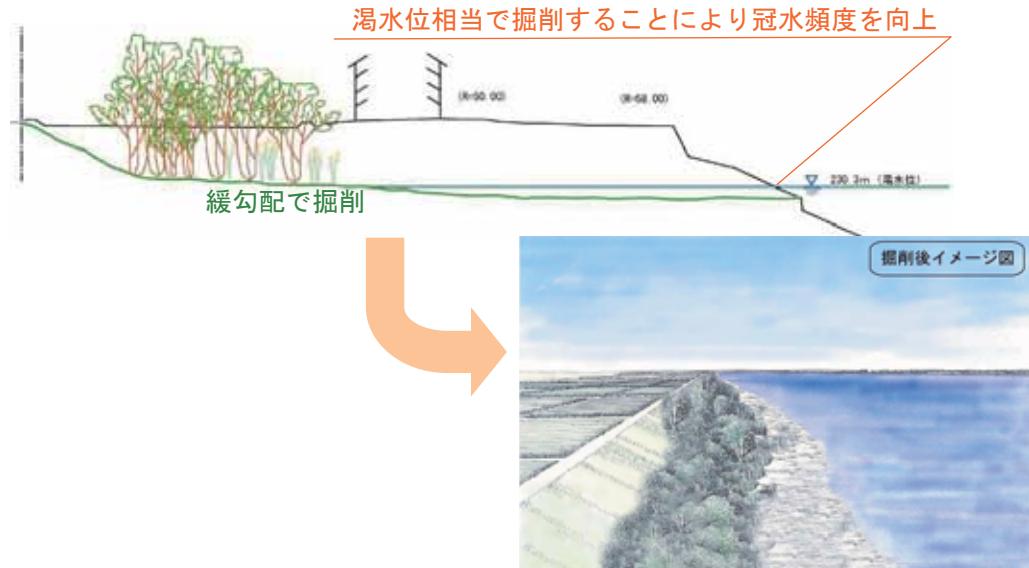
図 5-20 外来種の侵入に配慮した河道掘削の検討例（須賀川市）

今後、河道掘削を実施する箇所においては掘削形状を工夫し、冠水頻度を向上させる等、アレチウリを代表とした外来植物の侵入・定着を防止します。また、外来種の侵入が著しい箇所については、学識者から助言をいただいたうえで、伐採・間伐などの外来植物対策を実施します。

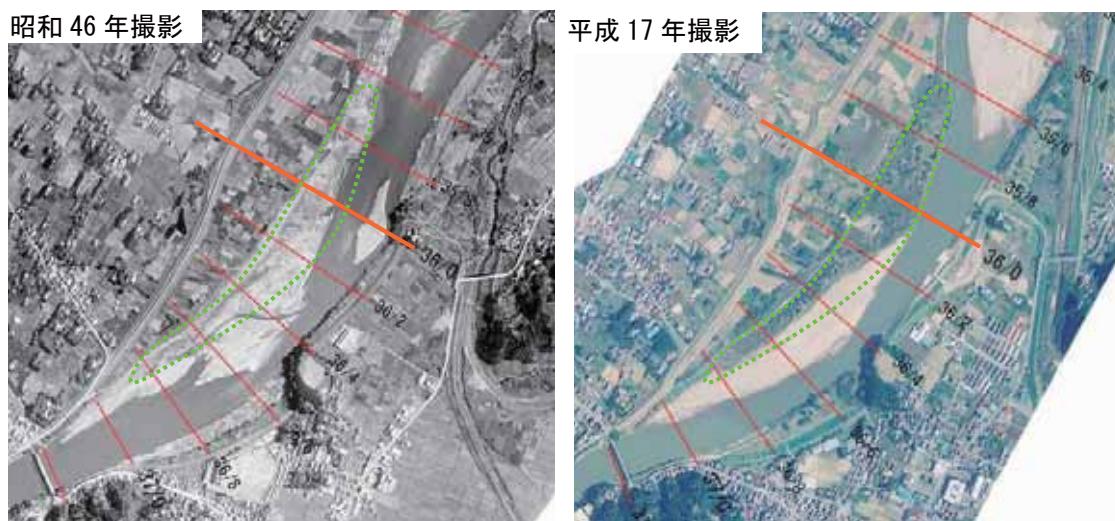
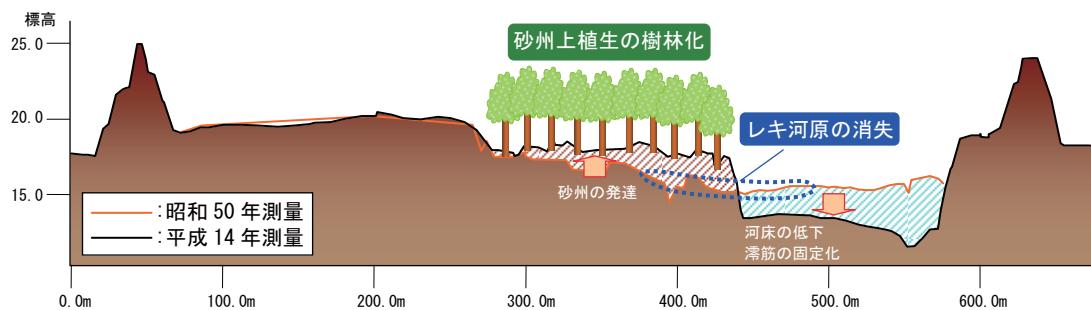
図 5-21 河道の経年変化(昭和 50 年～平成 14 年)河口より 36.0km 付近(宮城県丸森町)

阿武隈川では近年、全川的に河道内にヤナギ類の群落が発達し、土砂堆積による砂州の陸域化によって水際が急勾配・直立化し、陸域と砂州をつなぐ水際のなだらかな連続性を持つレキ河原が消失しており、このような現象は阿武隈川が本来持っている動植物の生息環境の多様性や河川景観の消失につながります。

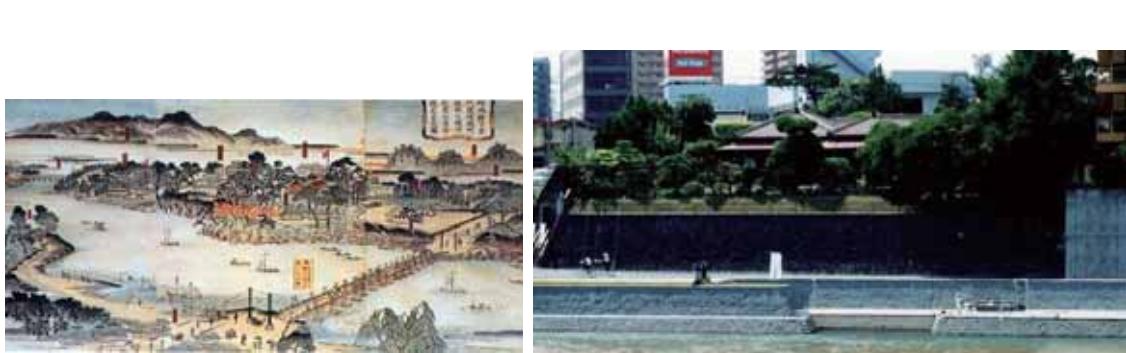
景観に配慮した護岸整備例（福島市御倉町）
～舟運の時代を偲んで復元された石積み護岸～

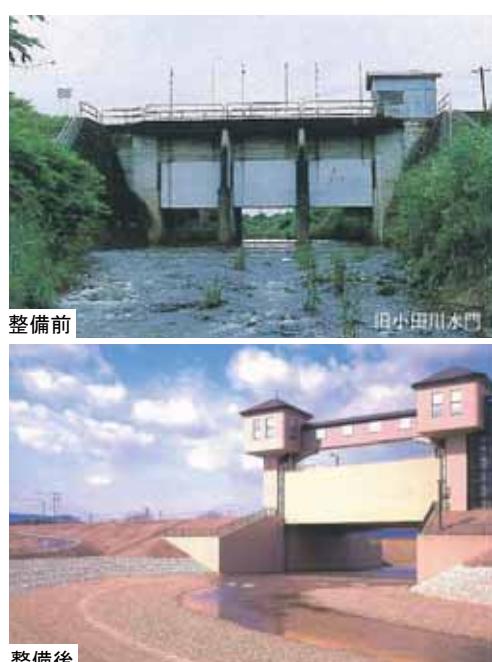
景観に配慮した施設整備例 ~小田川水門~ (宮城県角田市)

レンガ風の外観…… 水門本体の外観は、冷たいイメージのあるコンクリート面に化粧を施し、周囲の風景と調和するレンガ風としました。また、操作室等の隅角部に丸みをつけ、強風時の風切音にも配慮しています。

透過性の確保…… 風景を断ち切らない工夫として、連絡橋の開口部を大きくするとともに、階段室をスクリーンバーにするなど、透過性の確保に配慮しました。

色彩の統一…… 水門の門柱・擁壁、またゲート及び国道橋（大島橋）の桁の色彩を、角田市のカラーコンディショニングに合わせて「桜色」に統一しました。

安定感の確保…… 水門と堤防との接合部の補強とともに、水門の南北方向から見た場合の不安定さを取り除くために、水門表側左右岸に補強盛土を行い、平場（天端幅 10m、長さ 20m）を確保しました。

水門周辺の植栽…… 大きな構造物である水門の目立ちを抑えるため、水門周辺に植栽（角田市の木・程の木）を行うことにしています。また、水門上流部左岸に設置した管理棟の周囲にも植栽を施し、目隠しを行います。

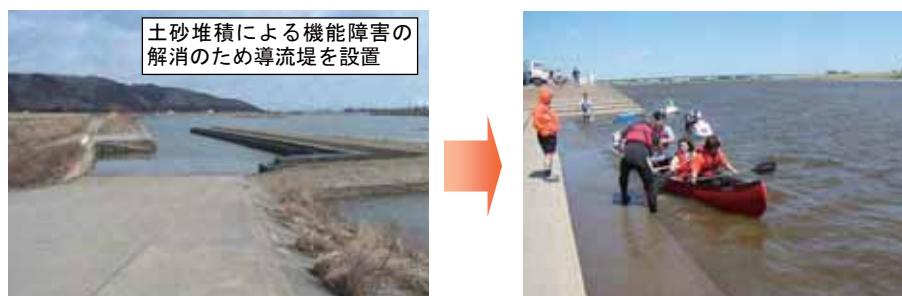
既設施設のフォローアップの例 ～機能障害を解消するために設置した導流堤～

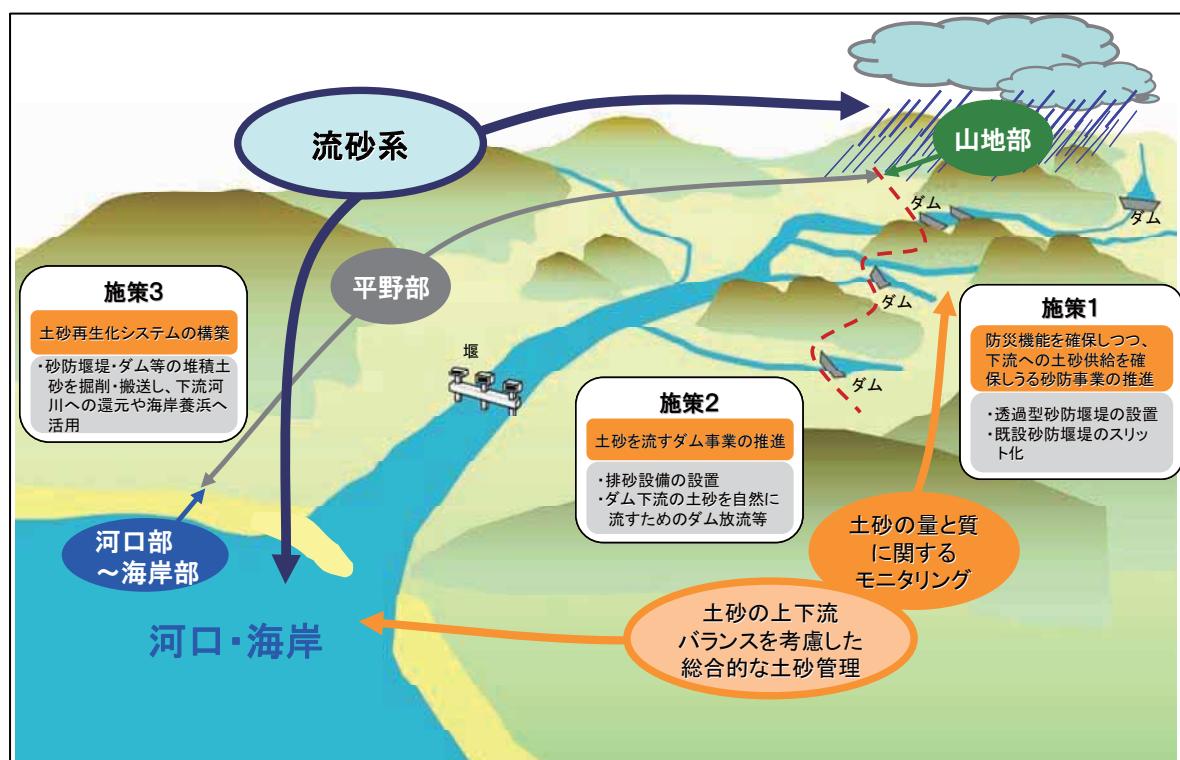
図 5-26 健全な流砂系の構築に向けた施策の連携イメージ

このため、流砂系の総合的な土砂管理を推進する観点から、土砂移動の実態把握や予測、流砂系を健全な状態へ回復・維持するための調査・研究を関係機関と連携して推進し、流域全体を視野に入れた総合的な土砂管理について検討・評価を行い、必要に応じて総合土砂管理計画を作成し、これに基づき総合的な土砂管理の視点で対策を実施します。

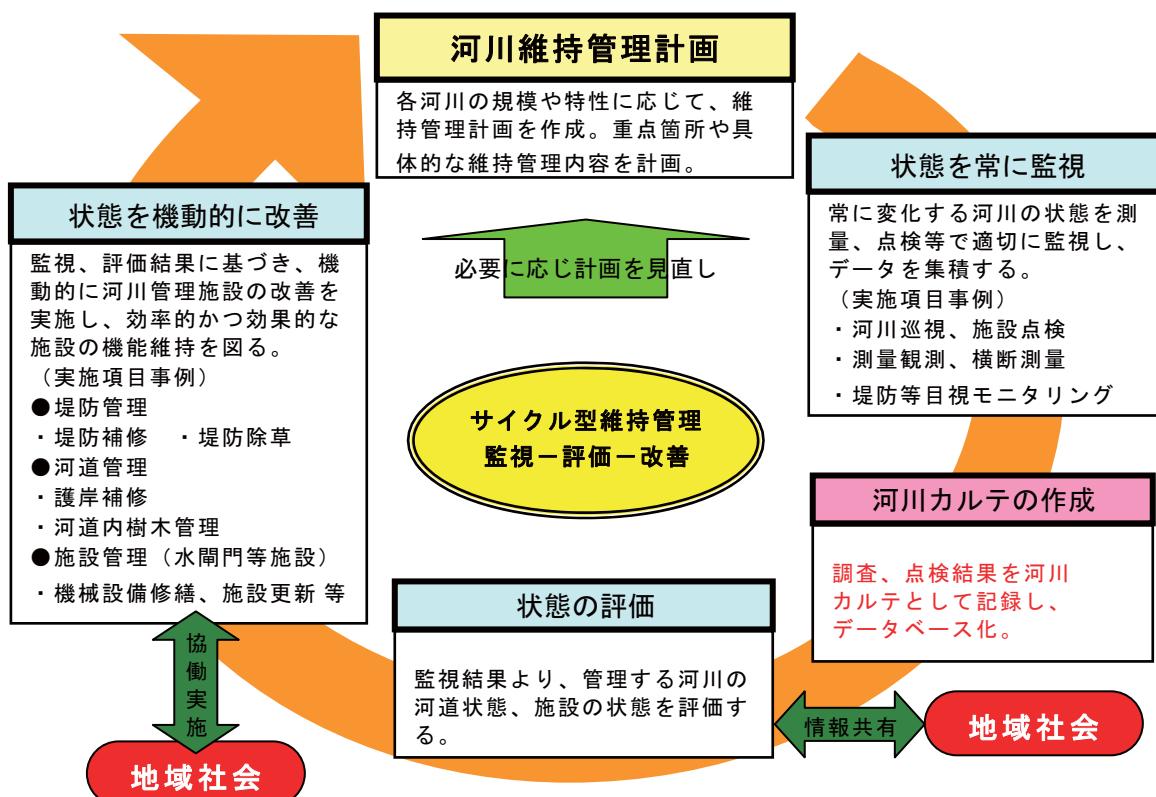
図 5-28 サイクル型維持管理のイメージ

維持管理の実施に当たっては、阿武隈川の河川特性を十分に踏まえ、河川管理上の重点箇所や実施内容など、具体的な維持管理の計画を作成するとともに、河川の状態変化の監視、状態の評価、評価結果に基づく改善を一連のサイクルとした「サイクル型維持管理」により効率的・効果的に実施します。

また、常に変化する河川の状態を測量・点検等で適切に監視し、その結果を河川カルテ※として記録・保存し、河川管理の基礎データとして活用します。

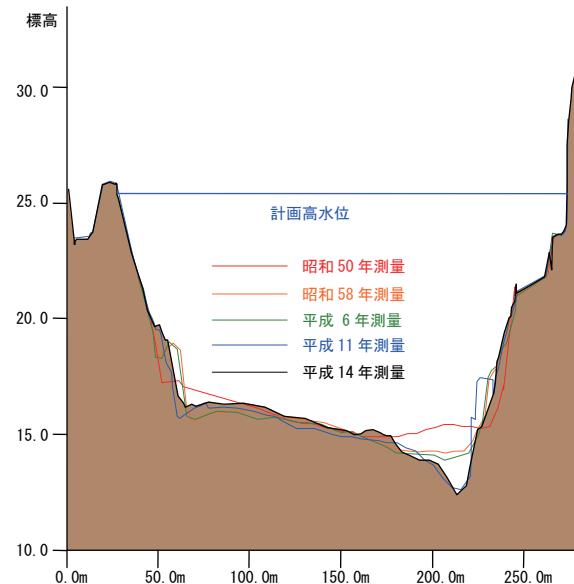
図 5-29 横断形状経年変化

河道の形状は流下能力や施設の機能に大きく影響を与えるため、その状況把握は非常に重要です。形状の経年変化や異常箇所について適切に把握するために、縦横断測量や平面測量(空中写真測量)、斜め写真撮影を実施します。

【河口より 38.0km 付近】

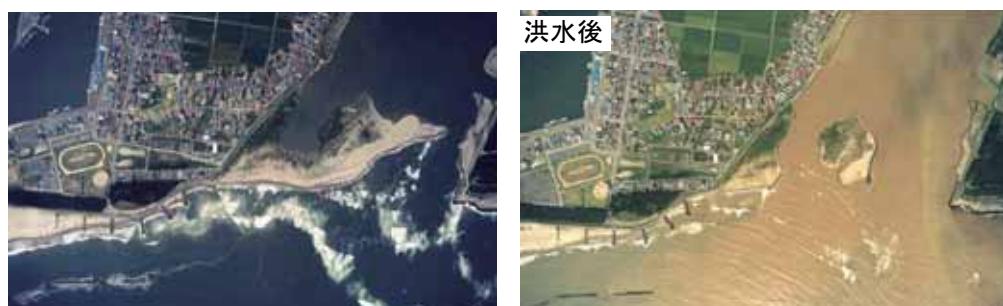
平成 14 年 7 月洪水による河口砂州の変化

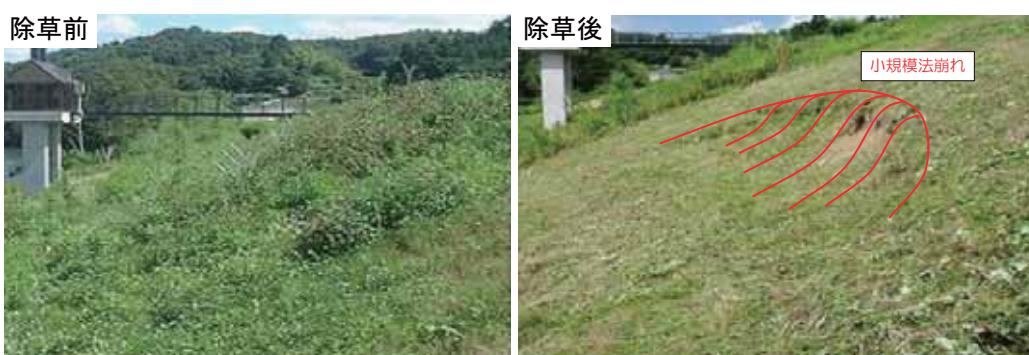
堤防除草により早期に発見された法崩れ

堤防に生じた変状は、洪水時に堤防決壊の原因になるほか、地震時には変状がさらに拡大し、堤防亀裂や陥没等、重大な被災につながることがあります。したがって、堤防の機能を正常に保つためには状態を把握し、適正に維持管理する必要があります。

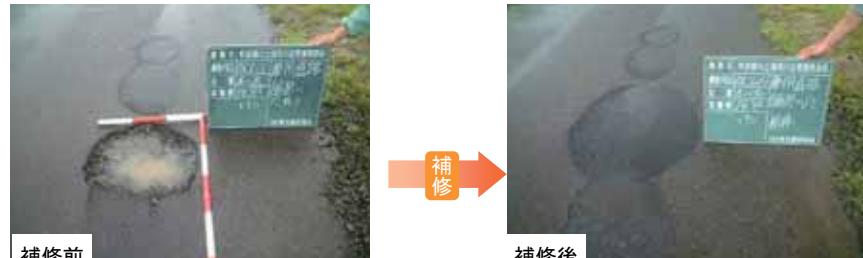
堤防天端舗装の補修

堤防天端の舗装は、雨水の堤体への浸透抑制を目的に実施しているものです。

そのため、堤防の舗装クラック等は、雨水浸透の助長につながるため、適切に補修します。

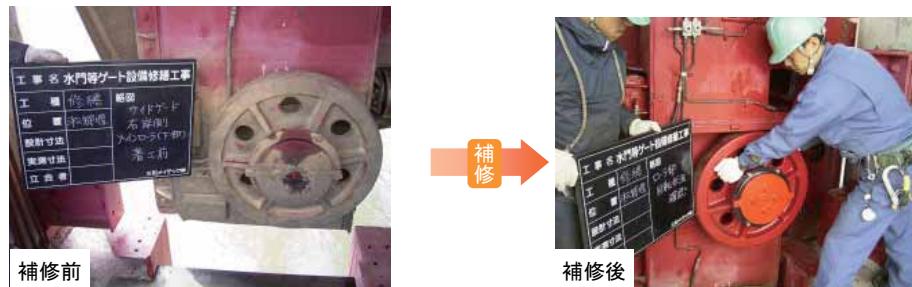
ゲート設備の維持補修

樋門・樋管本体及び周辺堤防の変状を把握するため、点検、調査を実施し、状態を適切に評価し、機動的に補修を実施します。また、ゲート操作に係わる機械設備及び電気施設についても、点検、調査を実施し、状態を適切に評価し、機動的かつ計画的に部品の修理、交換及び施設の更新を実施します。

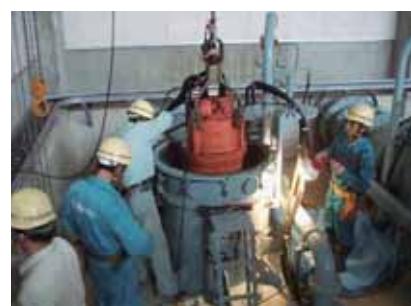
排水機場点検の様子

排水機場においては、ポンプの運転に係わる機械設備及び電気施設について、点検、調査を実施し、状態を適切に評価し、機動的かつ計画的に部品の修理、交換及び施設の更新を実施します。また、ポンプ設備を収納している上屋についても、点検、調査を実施し、状態を適切に評価し、機動的に補修を実施します。

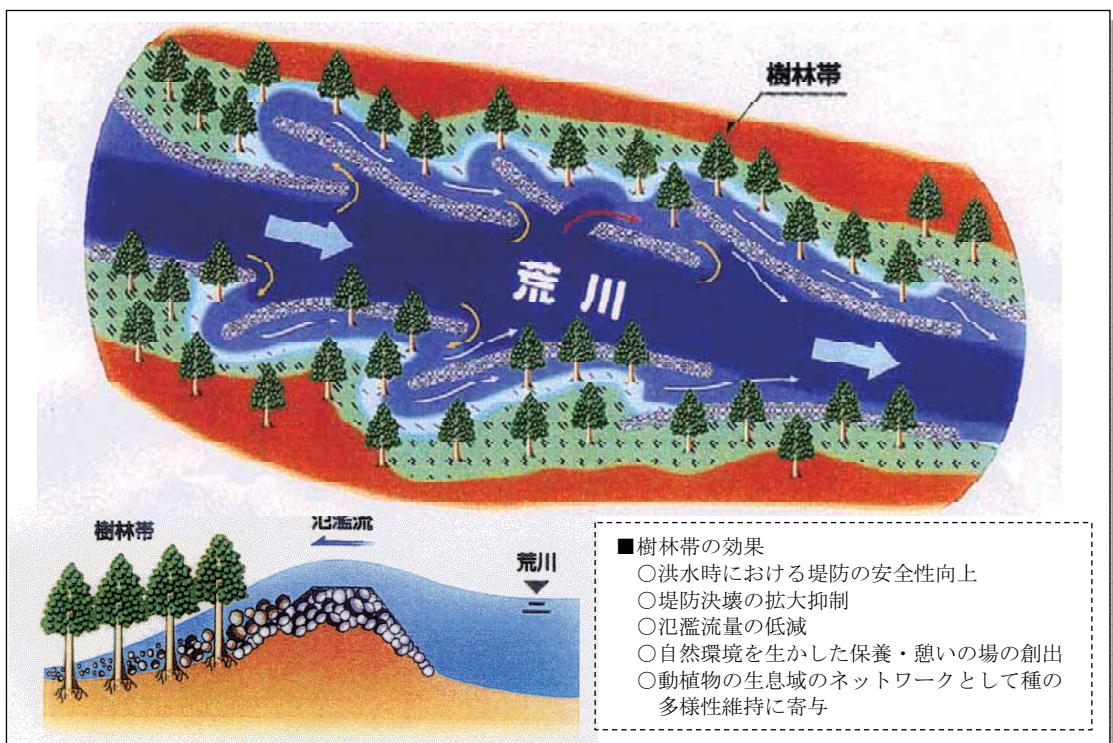
図 5-30 樹林帯の概要（支川荒川）

阿武隈川左支川荒川では、荒川特有の歴史的財産である霞堤とあわせて古来より沿川に植栽されていた水防林の防災機能を活かして、水防林を樹林帯として保全・再生し、霞堤の保護及び氾濫流拡大の防止を目的とした整備を行っています。

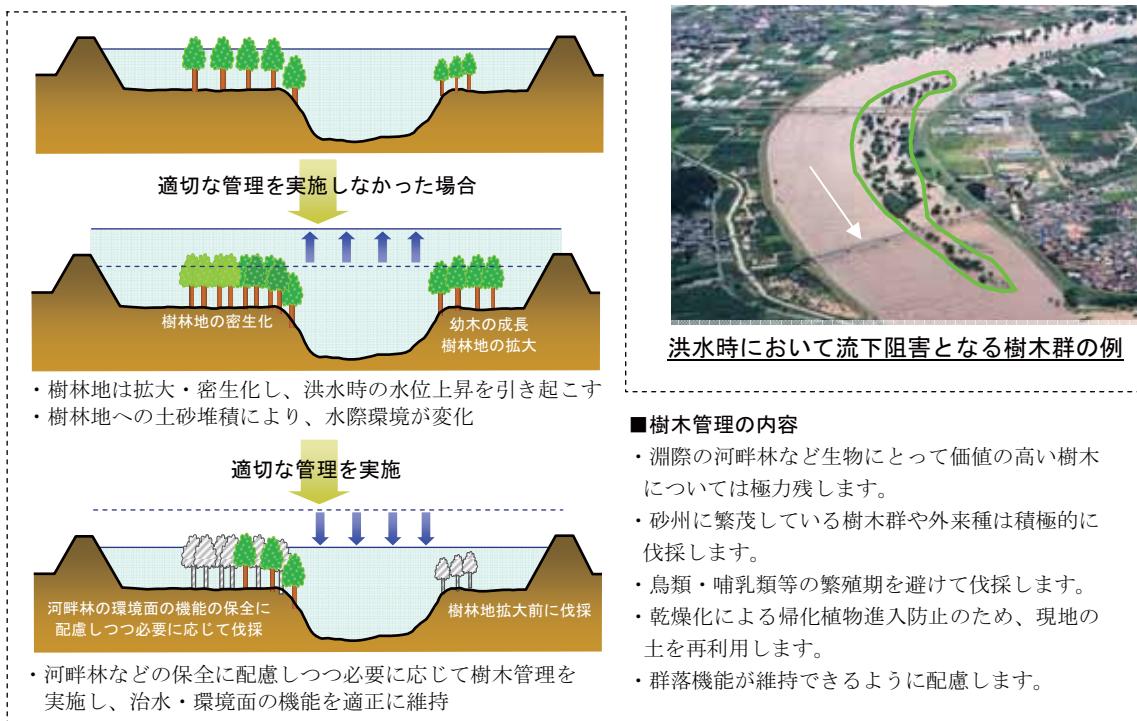
図 5-31 樹木管理イメージ（断面図）

樹木の成長や繁茂の状況を定期的に調査し、河道内樹木の繁茂・拡大により洪水を安全に流下させる上で支障となっている箇所や樹木群への土砂堆積により水際の陸地化が進行し阿武隈川本来の景観や自然環境を変化させている箇所について、治水・環境の両面から適切に評価し、必要に応じて伐採等の樹木管理を実施します。

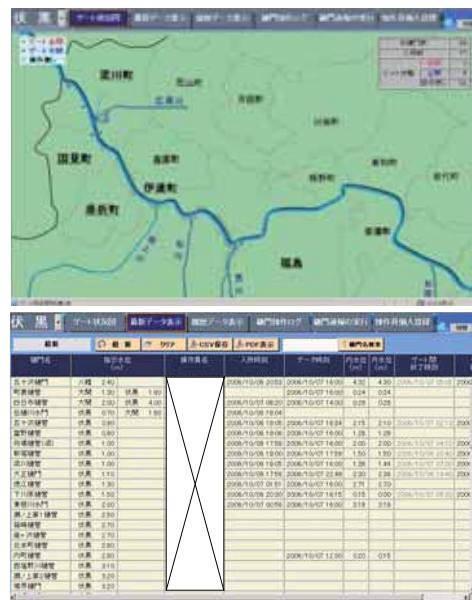
図 5-33 樋門情報管理システム

そのため、河川管理施設については、操作性の向上、操作員の安全性確保、操作状況に関する情報収集の迅速化と確実化に向け電動化を進めるとともに、樋門情報管理システムによる操作情報の即時把握に努め、更に、重要な施設は、光ファイバーを活用した集中管理・カメラによる遠隔管理（監視操作）を可能にすることにより、集中する複雑な災害対応へのバックアップ体制を確立し、管理の高度化を図ります。

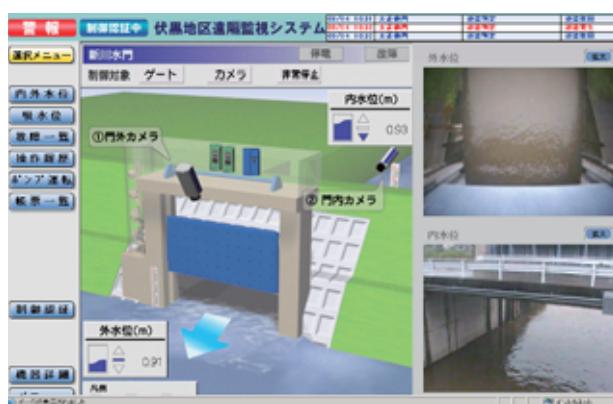
図 5-34 河川管理施設の遠隔監視システム

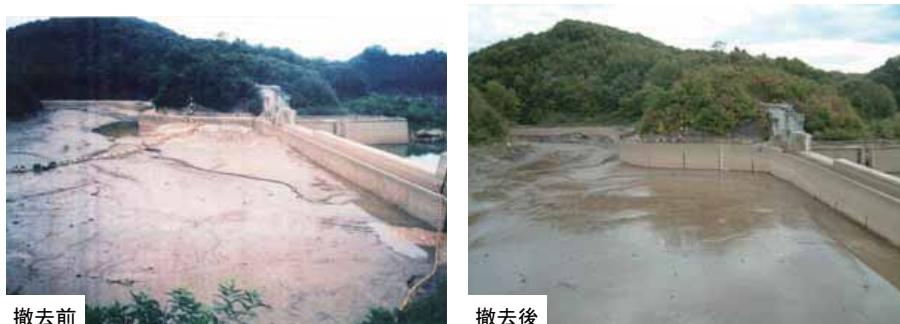
三春ダム前貯水池における堆積土砂の撤去

三春ダム上流の流入河川には、上流から流れる水質悪化要因となる懸濁物質を土砂と共に沈殿させる目的で前貯水池を設置しています。この前貯水池には毎年土砂が堆積するため、機能を維持するためにも堆積土砂の定期的な撤去が必要です。今後は、撤去した土砂の有効的な活用法について検討を進めたうえで、適切に堆積土砂の撤去を実施します。

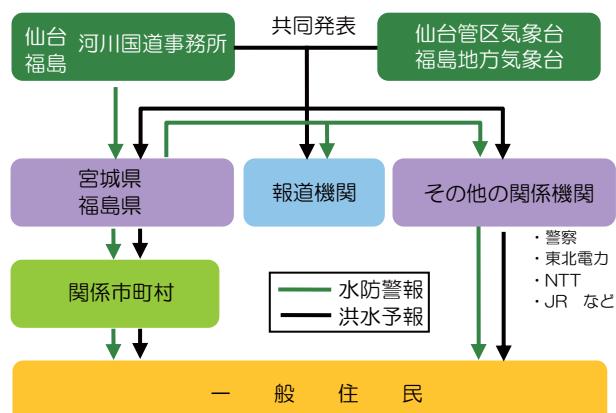
図 5-35 洪水予報・水防警報の伝達経路

阿武隈川は、「洪水予報河川※」に指定されていることから、洪水予測システムにより出水の状況を予測し、仙台管区気象台および福島地方気象台と共同で洪水予報の迅速な発令やはん濫により浸水する区域及びその水深を示す等、関係機関に確実な情報連絡を行い、洪水被害の未然防止及び軽減を図ります。

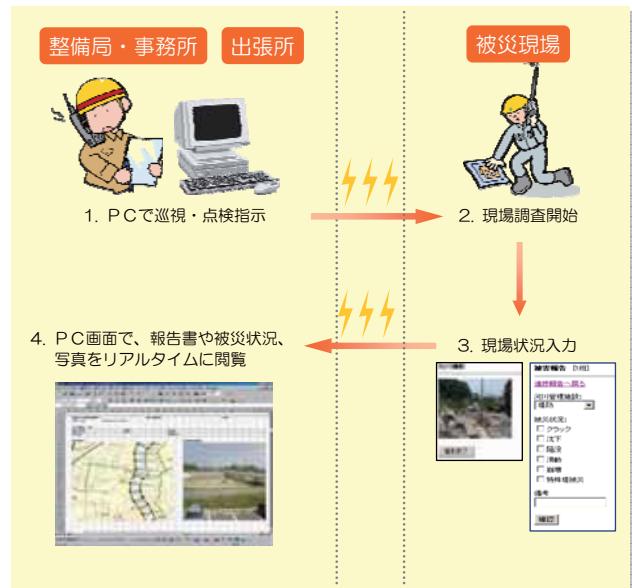
図 5-36 河川巡視点検システムのイメージ

洪水時の巡視には、出動指示・状況報告を迅速かつ的確に伝達するために、河川巡視点検システムを活用し、効率的な巡視に努めます。

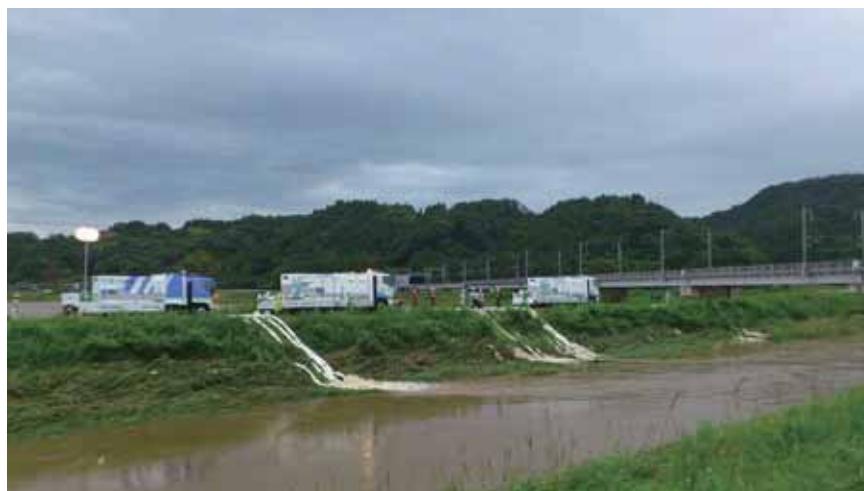
排水ポンプ車の活動状況

また、内水氾濫が発生した場合は、地元自治体と協力しながら、国土交通省が保有する排水ポンプ車を有効活用するとともに、大規模な内水氾濫が発生した場合には、排水ポンプ車を機動的に活用し、迅速かつ円滑に内水被害を軽減するよう努めます。

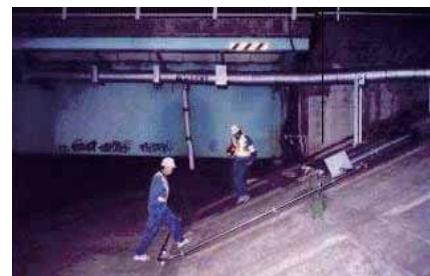
地震後の護岸点検状況
(国道6号阿武隈橋、平成15年5月26日)

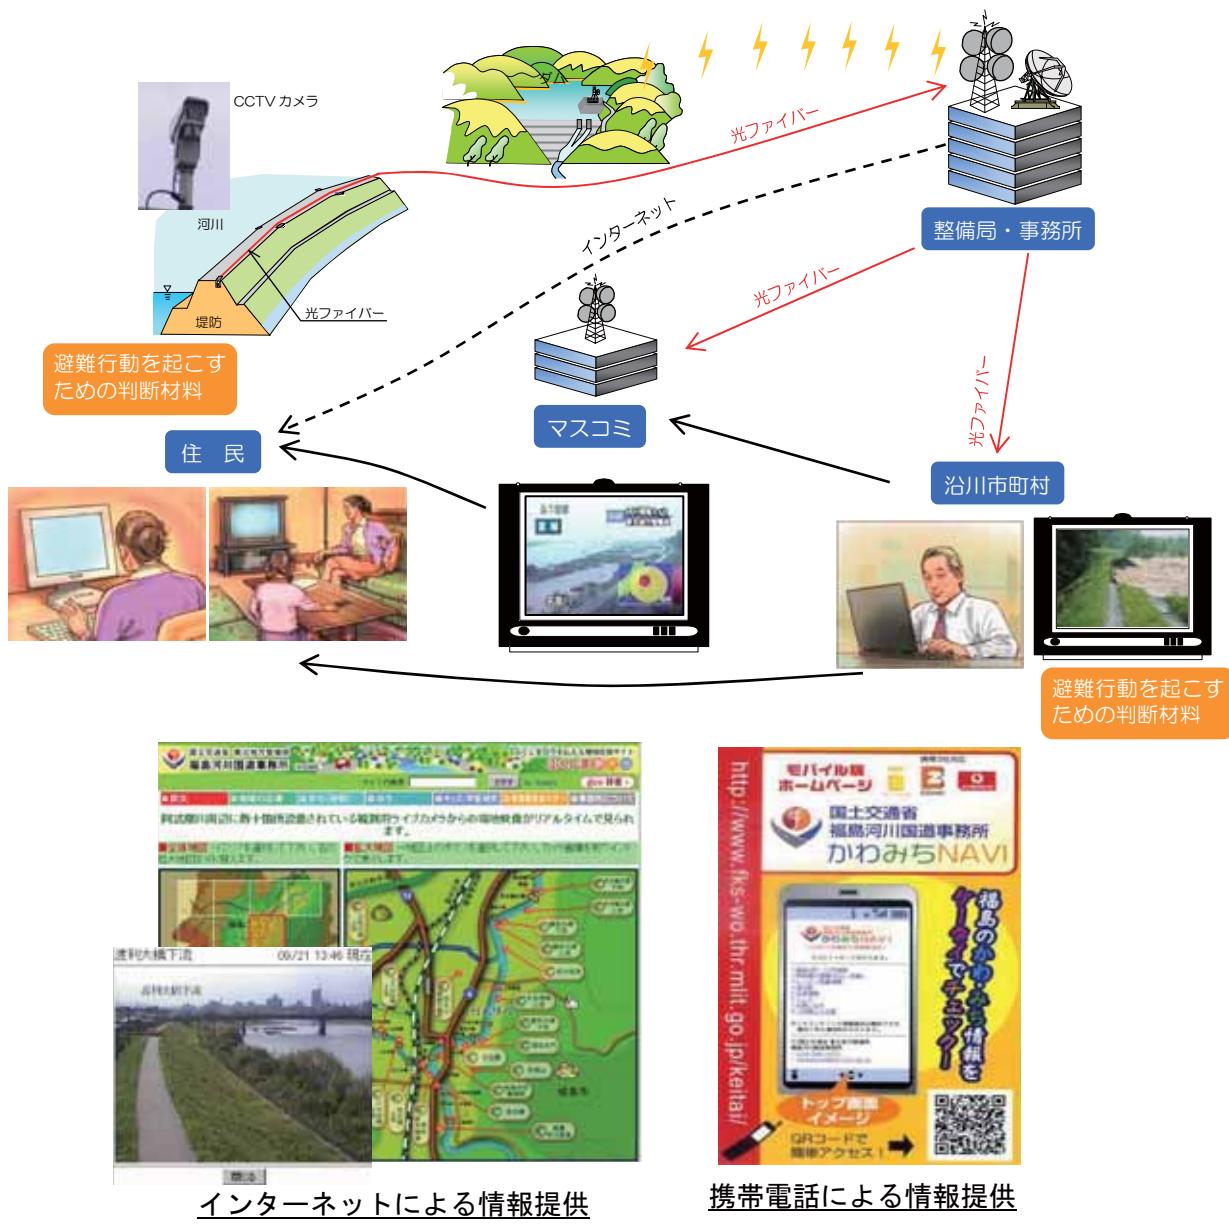
図 5-38 IT を活用した河川情報の提供イメージ

治水・利水及び環境に関する情報収集として、雨量・水位・水質の観測データやレーダ雨量計を活用した面的な局地的豪雨の観測、河川情報カメラ画像や河川工事・調査・管理に関する情報等の把握を行うとともに、洪水予測の高度化・精度向上を図ります。収集した情報及び洪水予報・水防警報等の防災情報については、光ファイバーなどの高速通信手段を活用し、報道機関やインターネット、携帯電話等を通じて、一般の方々に迅速に提供します。さらに、平成24年3月より、地上デジタル放送を活用した河川防災情報の提供を開始しており、これらの情報を地域住民へ提供することにより、洪水被害や渇水被害、水質事故の未然防止及び軽減を図ります。

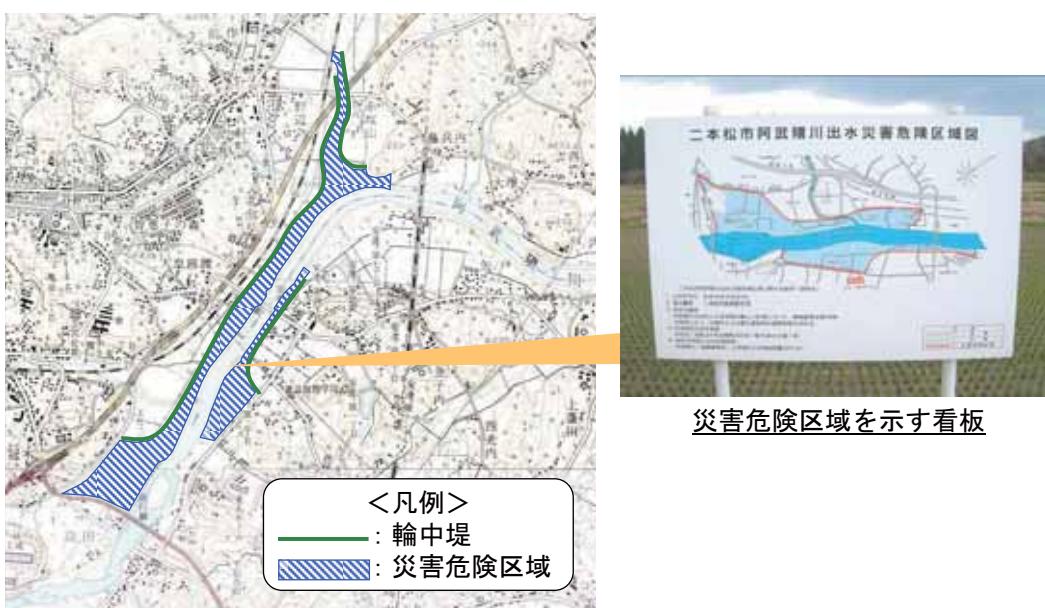
本地域においては、地域の方々と十分な話し合いを重ね、ご理解をいただいたうえで各地方公共団体において建築基準法に基づく「災害危険区域」の指定に関する条例を制定し、治水対策と適正な土地利用への誘導を一体的に実施しています。

図 5-41 災害危険区域の指定～二本松市の例～
