阿武隈川水系河川整備計画

[大臣管理区間]

(変更案)

国土交通省 東北地方整備局

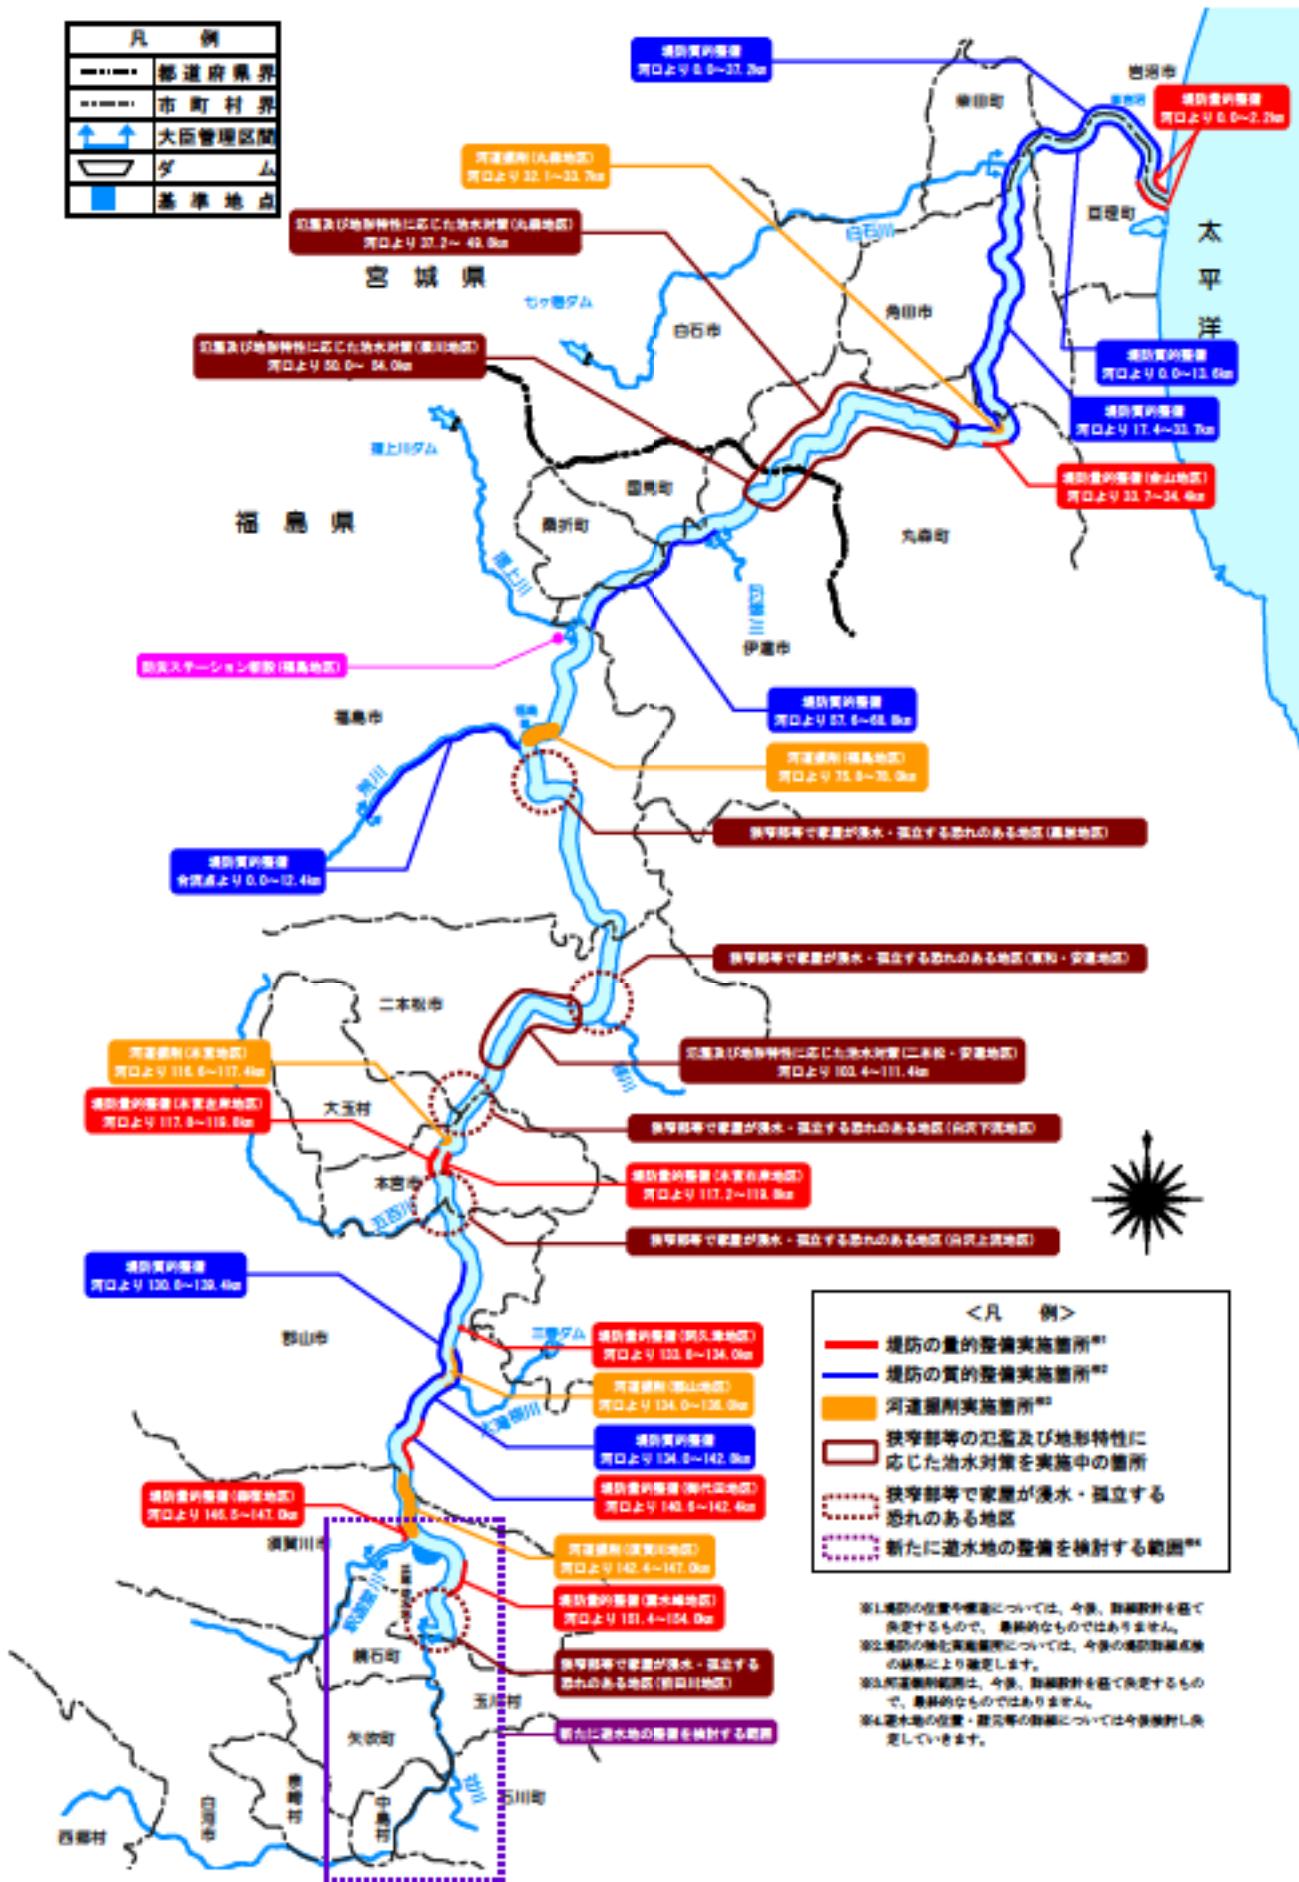
阿武隈川水系河川整備計画（大臣管理区間）施工箇所位置図

※本附図は、阿武隈川水系河川整備計画（大臣管理区間）について、河川基盤地図、河川横断測量図を基に整備箇所の範囲、断面形を、具体的に示したものです。詳細や位置や構造等については、今後の詳細設計を経て決定するので、最終的なものではありません。

<参考> 阿武隈川水系河川整備計画【大臣管理区間】の構成	172
附 図	173
・阿武隈川水系河川整備計画（大臣管理区間）施工箇所位置図	附図-1
・河川工事の施工の場所	附図-2
・代表横断図	附図-48

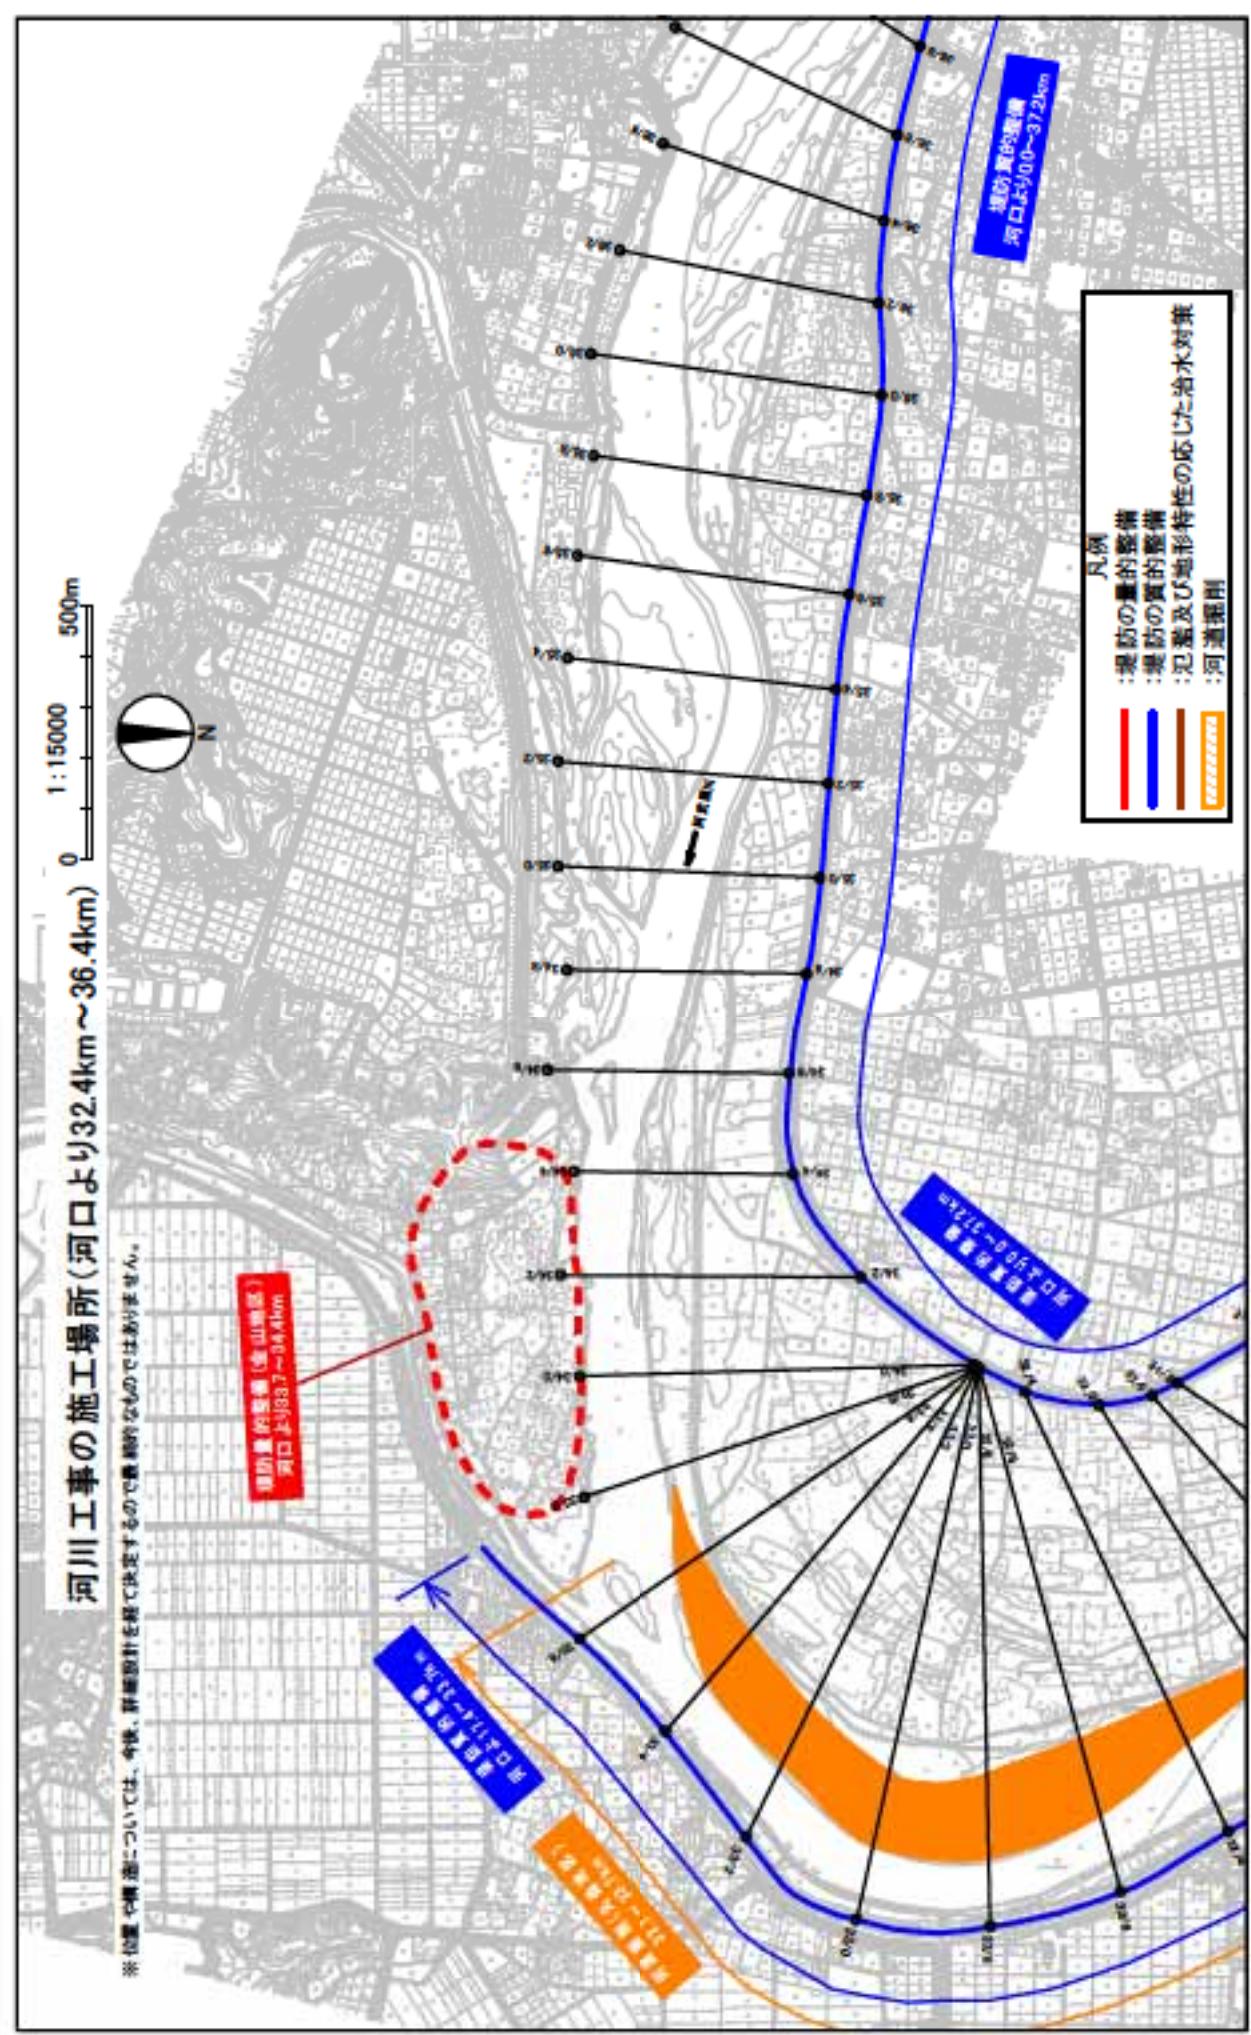
附図-11

*位置や構造については、今後、詳細設計を経て決定するので最終的なものではありません。

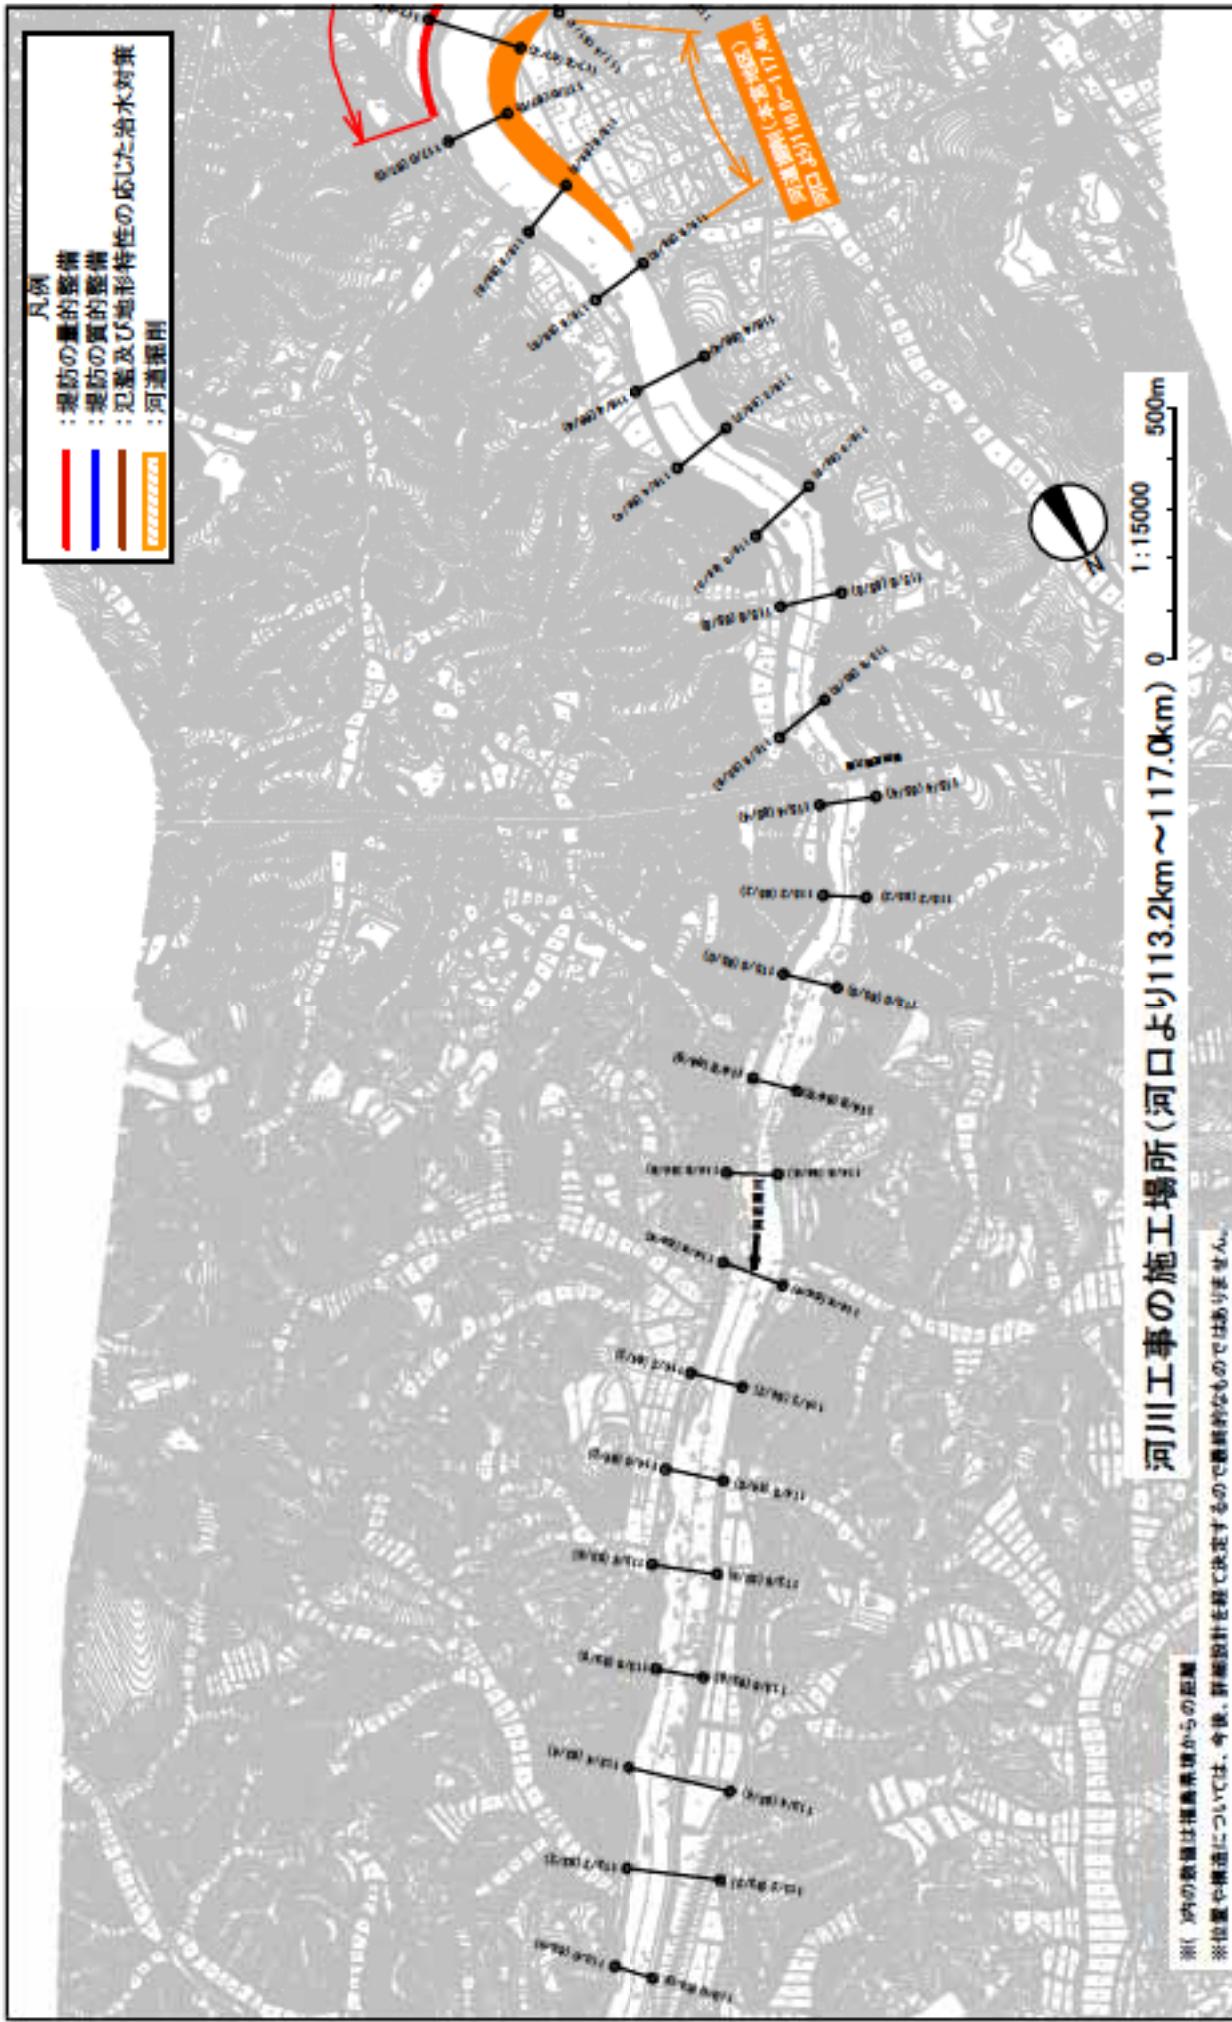
附図-30

河川工事の施工場所(河口より113.2km ~ 117.0km)

1 : 15000

(注) 矢印は現地実測からの距離
※位置や構造については、今後、詳細設計を経て決定するものではありません。

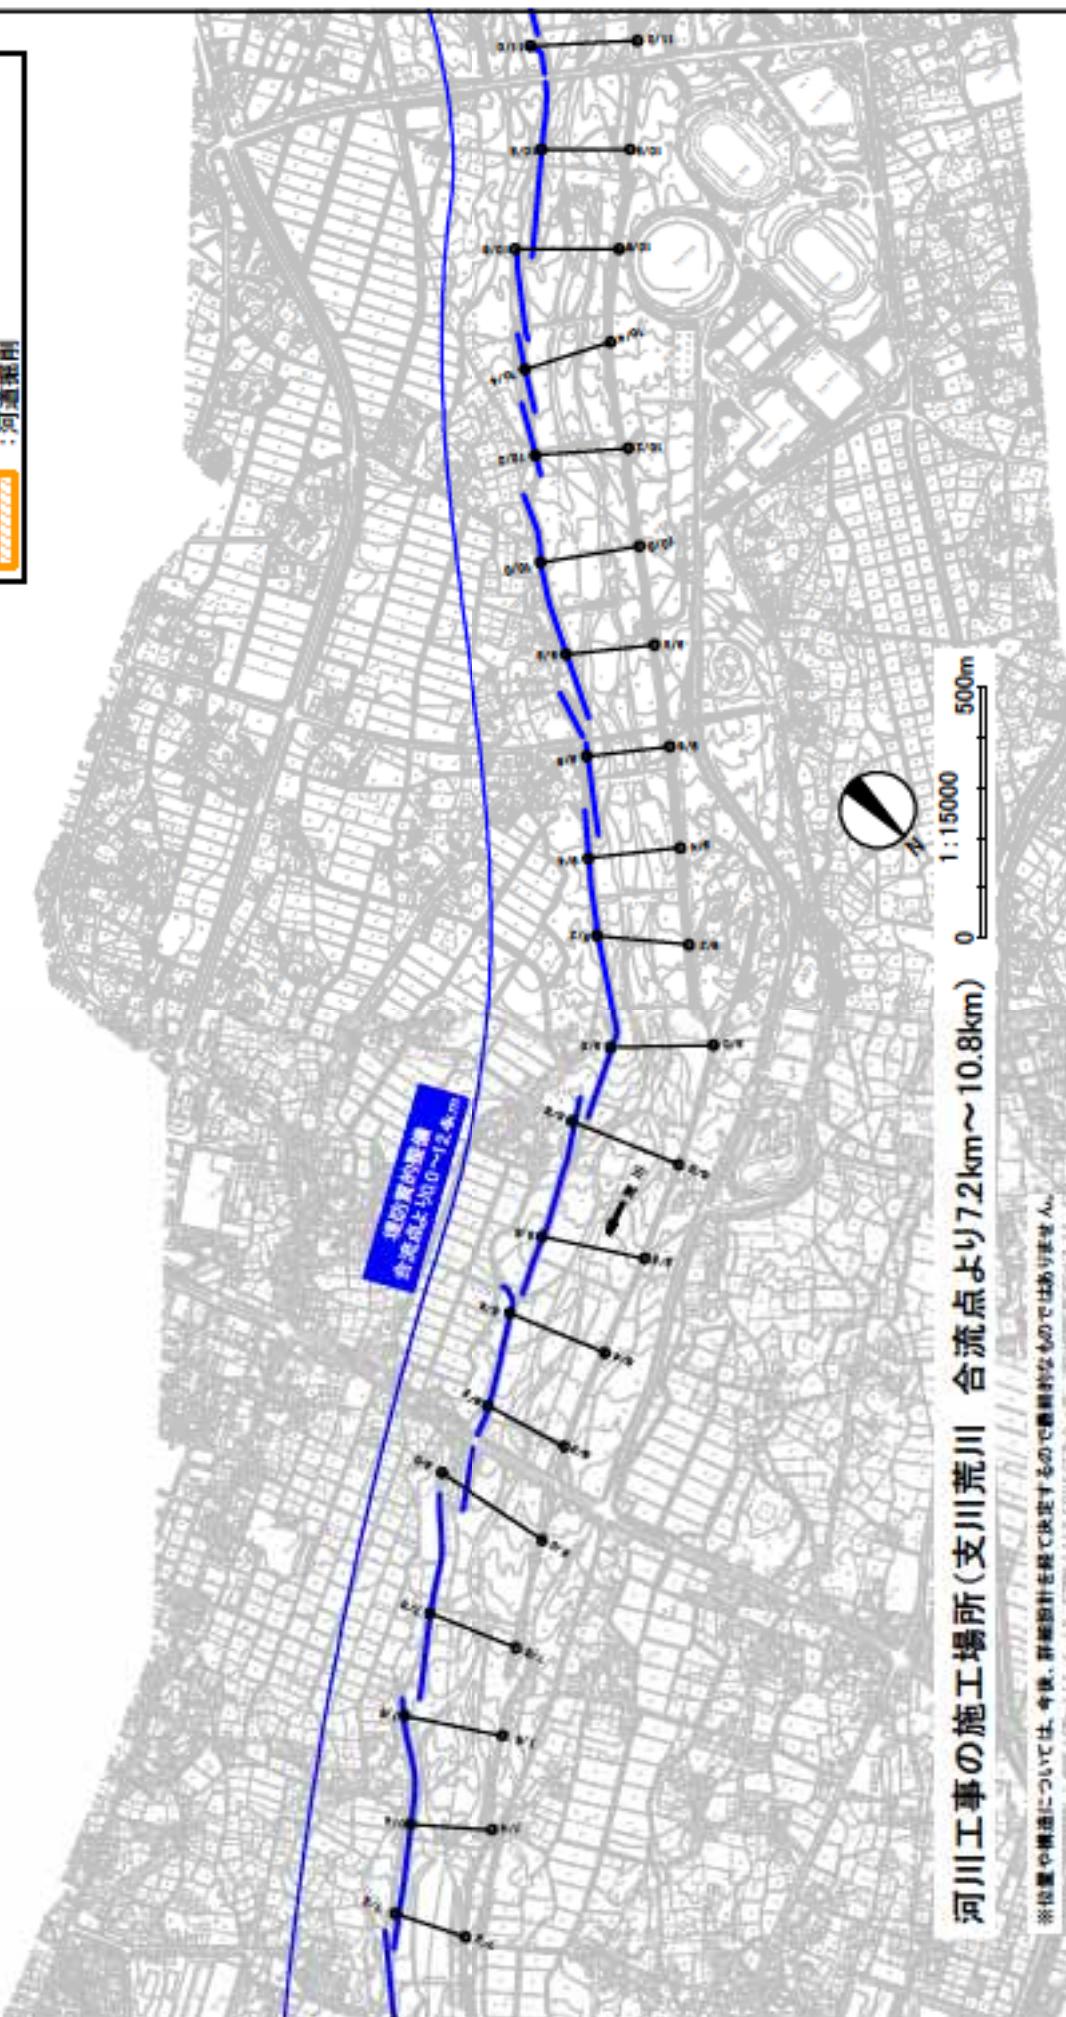
附図-43

※位置や構造については、今後、詳細設計を経て決定するので最終的なものではありません。

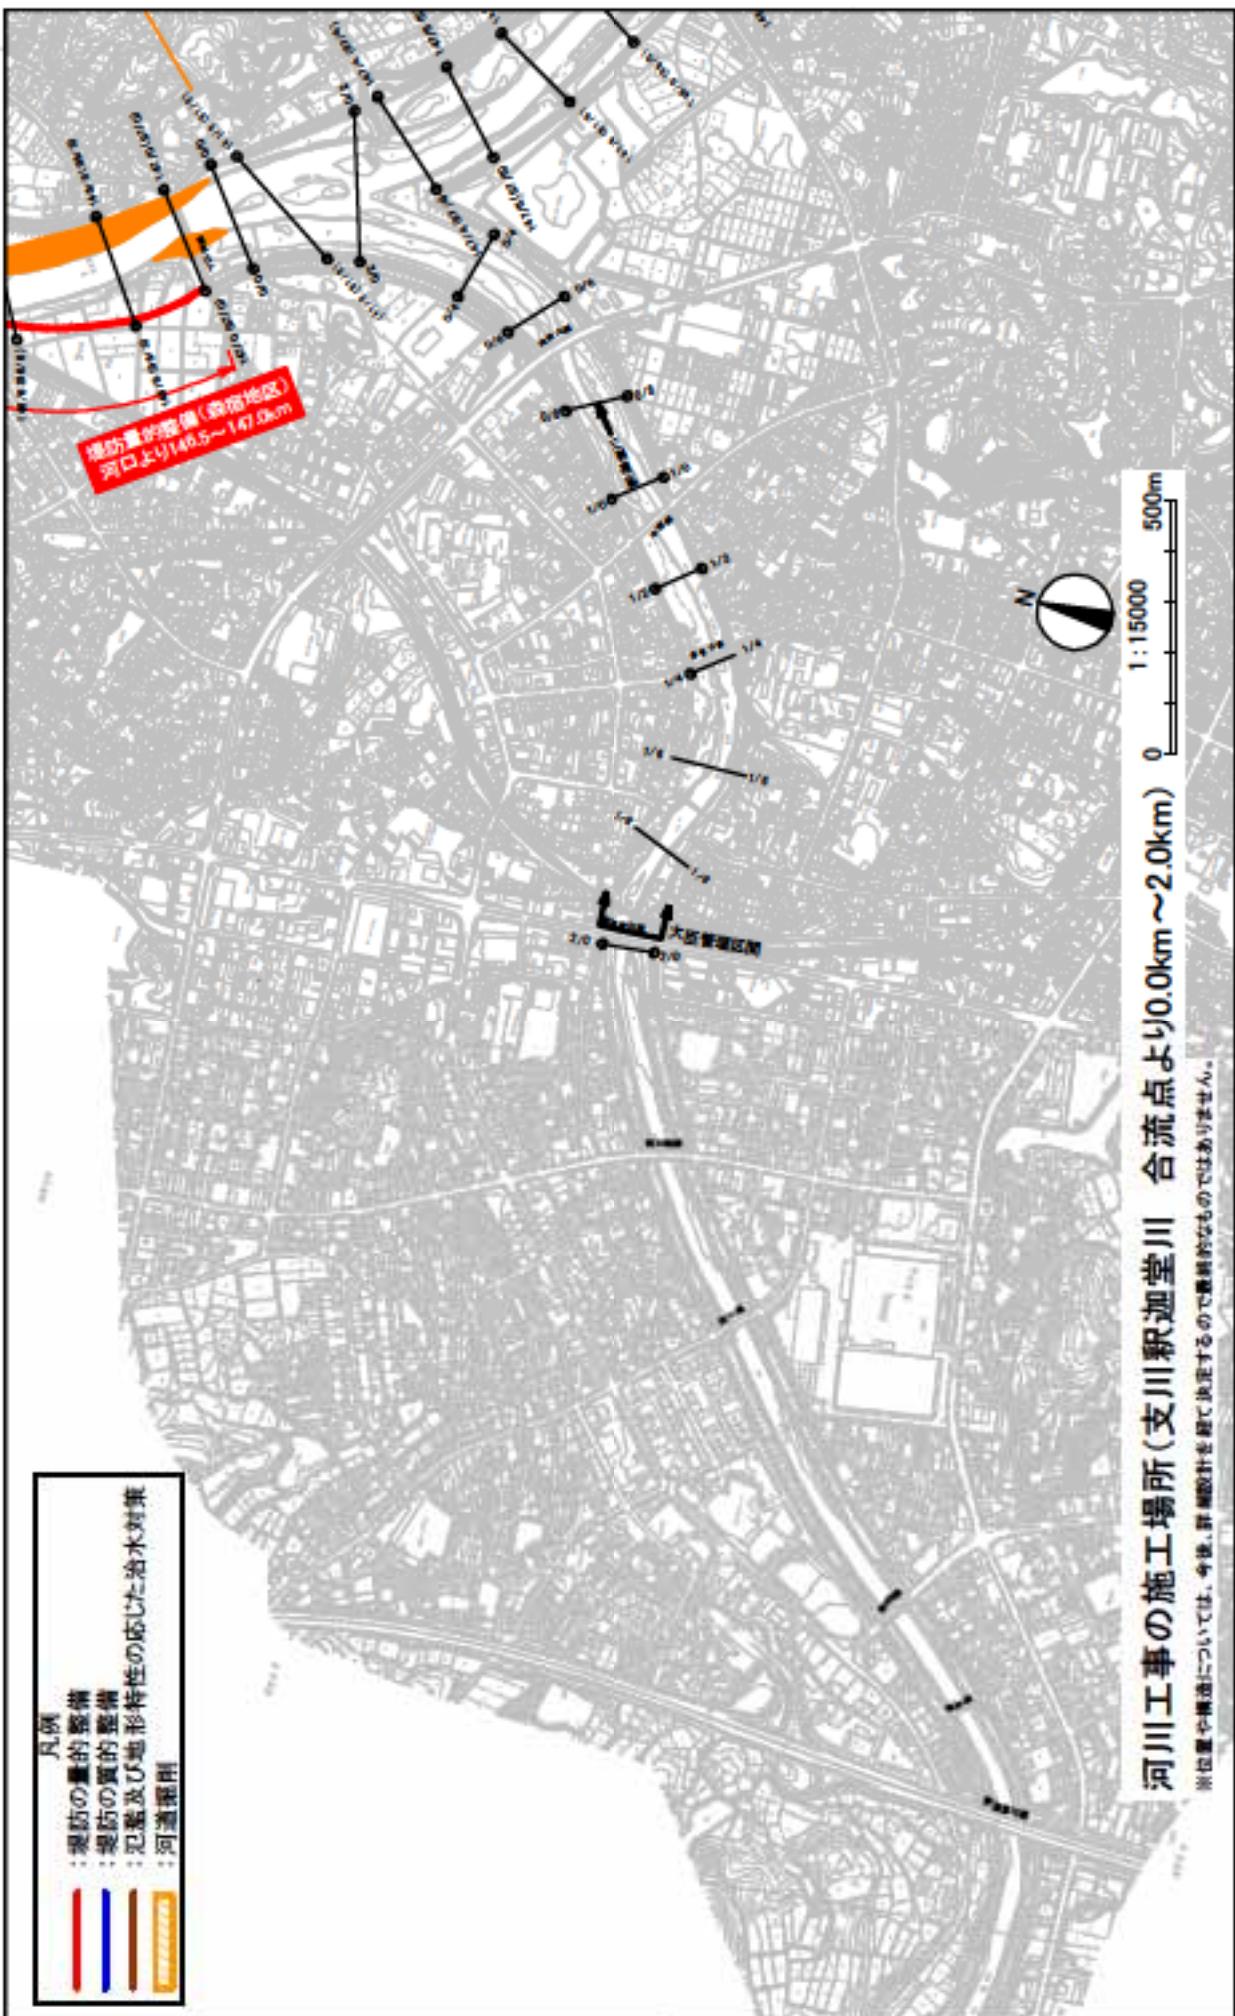
附圖-47

V=1:1500
H=1:5000

*位置や構造については、今後、詳細設計を経て決定するので最終的なものではありません。
