## 冬期間の施設維持管理の注意点

## 冬期間の節電対策について

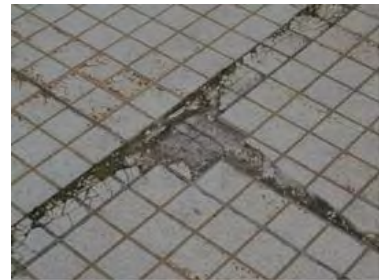
【凍害による床の段差】

凍結が原因で転倒して怪我をすることが無いように、除雪や融雪剤の散布などの対策を行う必要があります。ロードヒーティングの設備がある場合には、作動状況を確認しておきましょう。水溜まりが出来る箇所を発見した場合には、速やかに補修を行うか通行止とするなどの対策が必要です。

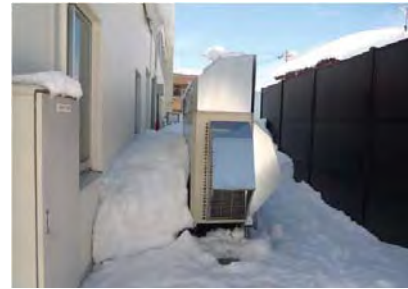
【屋外機の埋没】

エアコン屋外機や冷却塔、屋外キュービクルなどの設備機器類が雪に埋没した場合、破損や故障が発生する恐れがあります。積雪状況を確認のうえ除雪などの対策が必要です。

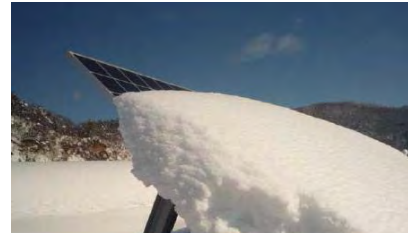
【太陽光パネルへの積雪】

太陽光発電パネルは積雪により破損やたわみ等が発生する場合があります。積雪状況を確認のうえ雪下ろしを行うなどの対策が必要です。

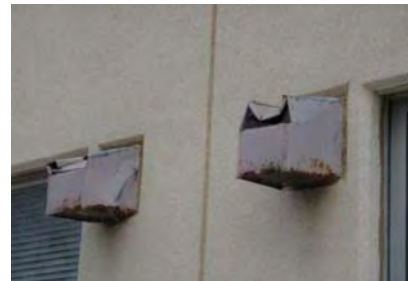
【フードの破損】

積雪や雪庇の落下などにより配管の破断や配線の断線が発生する場合があります。積雪状況を確認のうえ除雪や雪下ろしなどの対策が必要です。

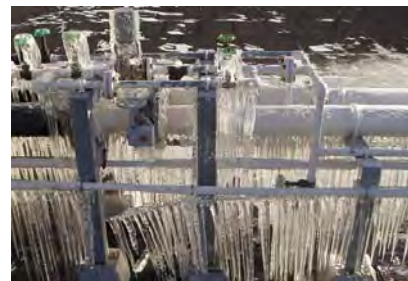
【配管の凍結破損】

ロードヒーティングやパラペット笠木ヒーター等の融雪装置や、給水管、ルーフトレン、自動扉等に設置されている凍結防止用ヒーター等の各装置について、作動状況を確認しておく必要があります。

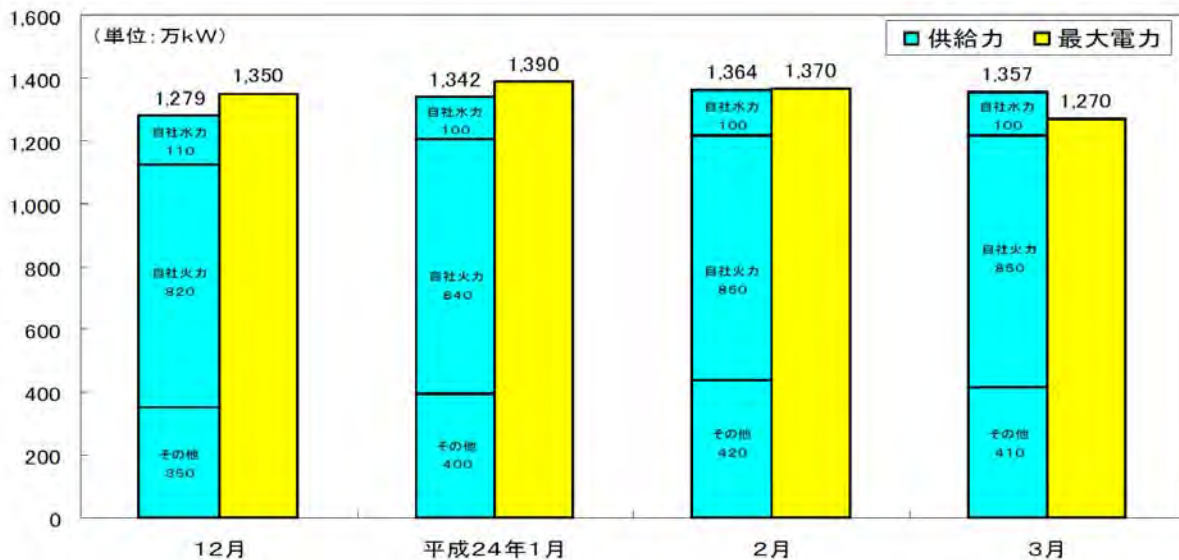
### 今冬の需給見通しについて (H23.11.1 東北電力プレリリース)

平成23年12月から平成24年2月の期間において、最大電力(最大需要)が供給力(他社からの融通受電は含まない)を上回る厳しい需給状況となることが見込まれる。

平成23年12月	平成24年1月	平成24年2月	平成24年3月
供給-需要	▲71万kW	▲48万kW	▲6万kW	87万kW
(予備率)	(▲5.3%)	(▲3.4%)	(▲0.5%)	(6.9%)
最大電力	1,350万kW	1,390万kW	1,370万kW	1,270万kW
供給力	1,279万kW	1,342万kW	1,364万kW	1,357万kW

今冬の東北電力管内における電力需給見通しについては、東北電力発 11 月 1 日付けのプレリリースで公表されておりますが、12 月から 2 月までの 3 ヶ月間は需要量が供給量を上回る厳しい見通しとなっており、特に 12 月は約 71 万 kW、1 月は約 48 万 kW が不足する見込みで、不足分は他社の電力会社から融通してもらう状況となります。(下図参照)

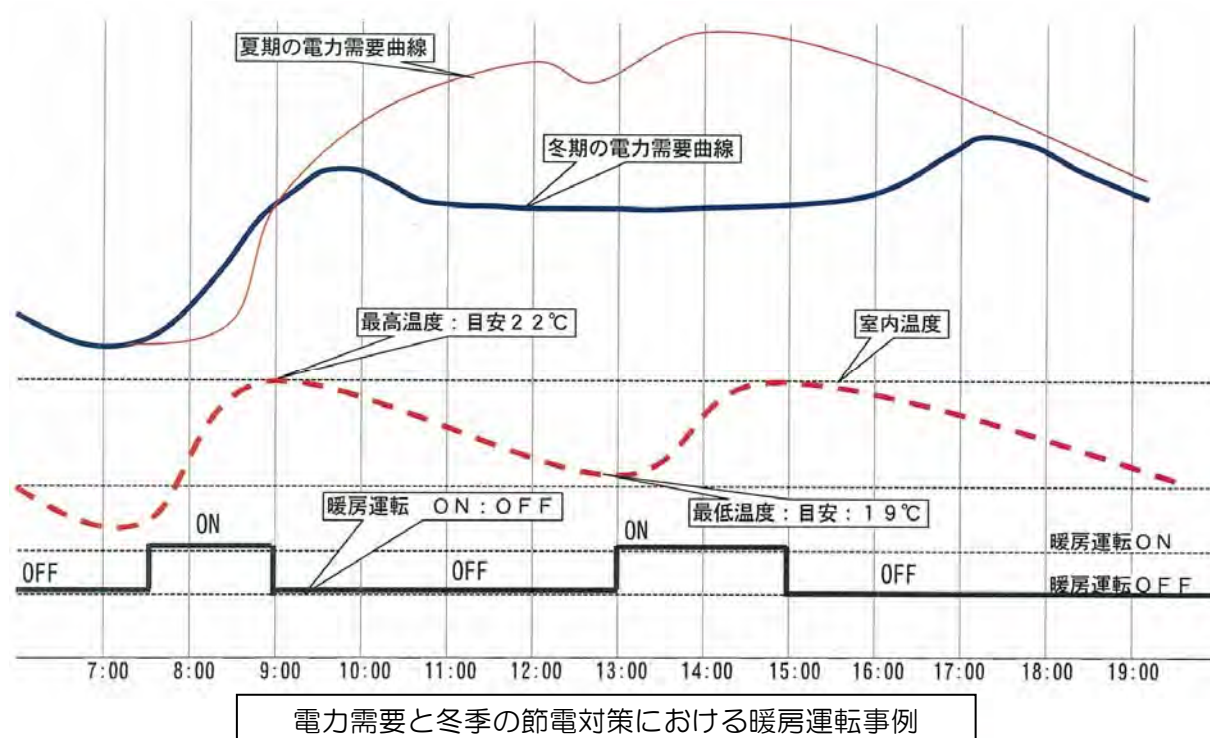
夏期と冬期での電力需要は下図のように異なっており、冬期間においては1日の中で暖房開始と夕方の時間帯の2回、ピークが現れることが特徴となっております。

この特徴を把握したうえで、節電の取り組みを検討することとなりますが、暖房運転での参考事例を下図のとおりご紹介いたします。(運転のON/OFFは参考例です。実施にあたっては実情に応じて時間帯の検討や保守会社等とご相談のうえ調整して下さい。)
