道路事業 再評価

東北中央自動車道 ひがしね 東根～おばなざわ 尾花沢

令和2年12月18日
国土交通省 東北地方整備局

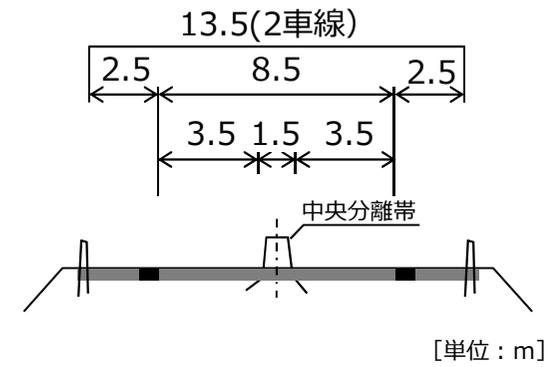
標準横断図

幅員 : 13.5m (2車線)

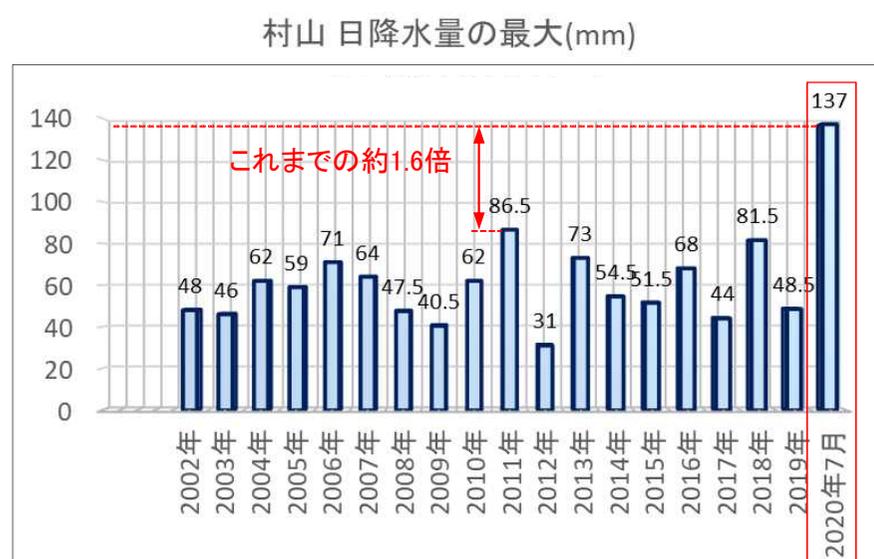
○東根市、村山市では令和2年7月28日に観測史上最大となる日降水量を観測。また、近傍の最上川^{いなくだし}稲下水位観測所では既往最大の水位を観測し、支川の白水川^{しろみず}では破堤に至るなど記録的な豪雨となった。

○この大雨により、村山、最上地域を中心に県内各地で土砂災害や河川の氾濫が発生し、当該事業箇所においても冠水による被害が発生したため復旧対策が必要となった。

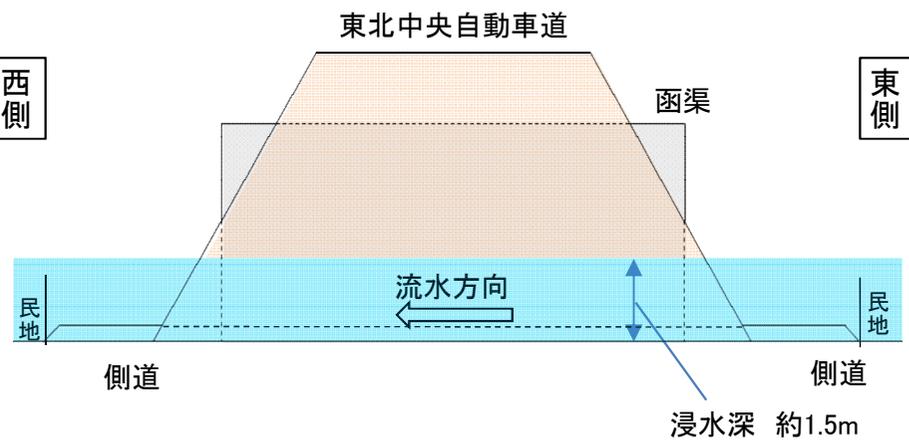
浸水状況図

○東根北IC～(仮)村山IC間の本線周辺の冠水により、道路を横断する函渠内の舗装・路盤が流出し函渠に取付く土留擁壁が損傷した他、側道の路盤材が周辺の民地に流出。

被災箇所	被害対策の内容	当初計画	変更計画	変動
応急復旧	・函渠内及び前後道路 ・側道 ・西側民地	・道路内堆積土砂撤去 ・損傷アスファルト版撤去 ・洗堀箇所埋戻し ・擁壁基礎洗堀箇所補修 ・敷砂利等	0億円	0.1億円	+0.1億
本復旧	・函渠内及び前後道路 ・側道 ・西側民地	・民地への流出舗装版、路盤材、土砂等撤去 ・路盤工、アスファルト舗装復旧 ・道路法面復旧等	0億円	3.9億	+3.9億
所要額(合計)			0億円	+4億	+4億

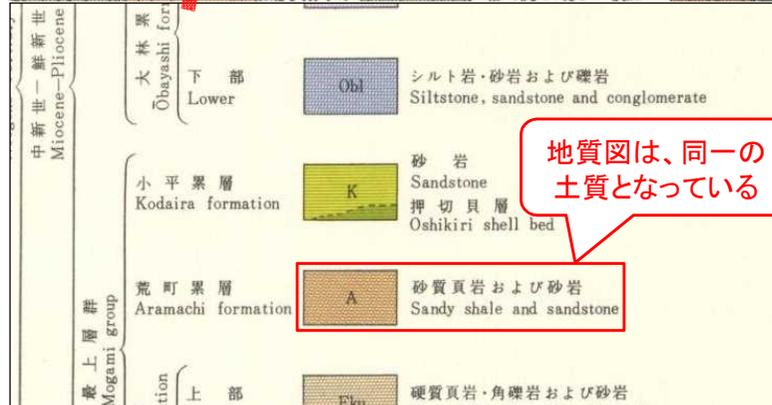
▼当該箇所の地質データ

0. 25m付近まで草根混入。
 0. 25～0.50m粘性土主体。
 凝灰岩質砂岩礫を混入する粘土。
 含水中位。
 凝滞り粘土状を呈し、軟質。
 1. 55～1.60m硬質。
 全体的に亀裂が多く、部分的にやわらかい。

淡黄褐色主体で所々褐色混入。
 全体的に礫混り砂状が固結した模様。
 全体的にφ2～30mmの円礫混入。
 9. 50～9.60m淡赤白色を呈し極軟質。
 15. 90～16.00m珪化し硬質。
 11. 80m、12. 65m、13. 55m、
 14. 65m、14. 75m、15. 30m、
 15. 45m、15. 55m、15. 85～
 15. 95m亀裂有り。
 13. 35～13. 55m、15. 40～15. 45m
 16. 00～17. 25mシルト質凝灰岩優勢。
 16. 60mの亀裂の間に暗褐色の粘性土挟在。
 コアは棒状で採取出来る。

全体的に亀裂が多く、部分的にやわらかい

N値は高いものの貫入量が多い(貫入量:5~28cm)

岩盤部では概ねN≥50を呈するが貫入量が多い。また、全体的に亀裂が多く部分的に柔らかい状況であることが確認されている。

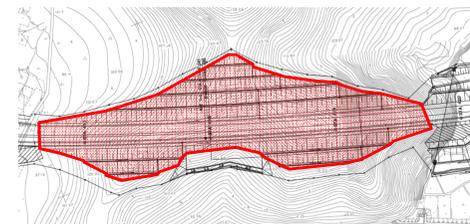
▼中硬岩出現箇所平面図

- (仮)村山北IC～大石田村山IC間の切土箇所の地質は、当初、ボーリング調査、近傍切土箇所の施工実績及び既往の地質図から土砂と想定。
- 切土着手後、当初想定とは異なる中硬岩が確認された。
- このため、掘削方法をバックホウ掘削からブレーカーによる掘削に変更する必要が生じた。

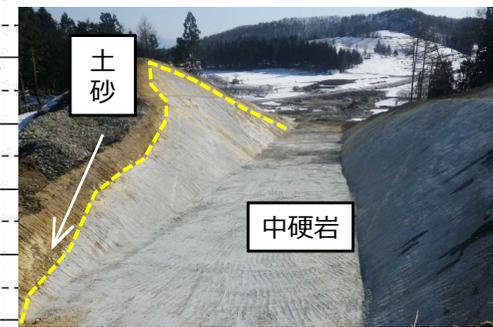
▼中硬岩発生状況

○現場にて土砂掘削機械で施工不能だったため確認を行った試験結果は、硬岩の分類であった。

- ・切土工事着手後、想定していた土砂と異なる堅固な中硬岩が出現し岩盤掘削の追加が必要となった。
- ・合わせて、切土法面が硬く、植生基材の吹付け厚さの変更が必要となった。

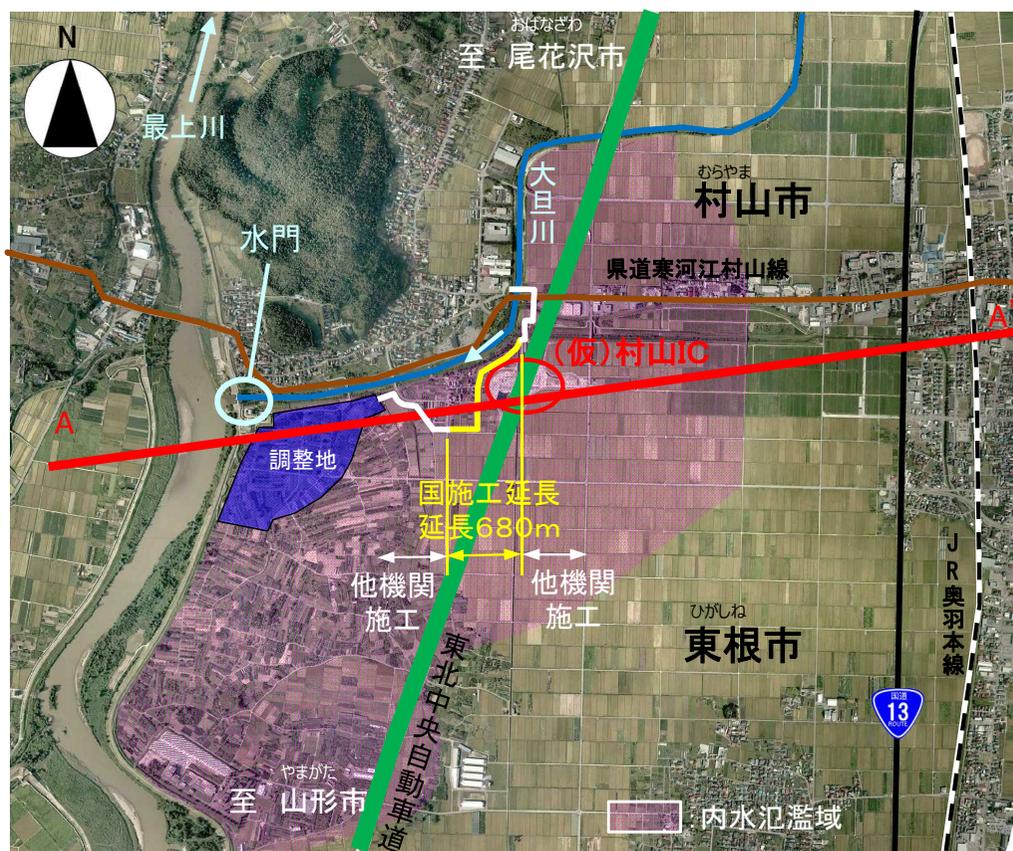
▲ (仮)村山IC周辺における内水氾濫域と対策概要

○大旦川流域の総合的な治水対策として、調整池までの連絡水路を整備。

当初計画	変更計画	変動
連絡水路	0m (0億円)	680m (4.7億円)	+4.7億円
仮設工	0m (0億円)	680m (4.3億円)	+4.3億円
所要額(合計)	0億円	9億円	9億円

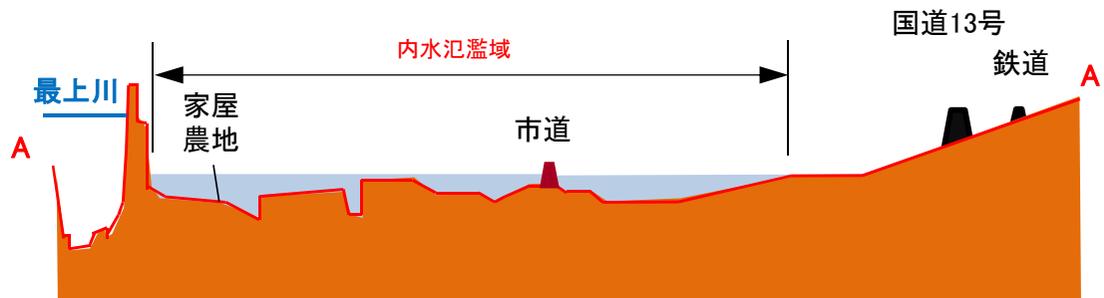
○東北中央自動車道整備前

すり鉢状に低くなっており、内水氾濫が生じやすい

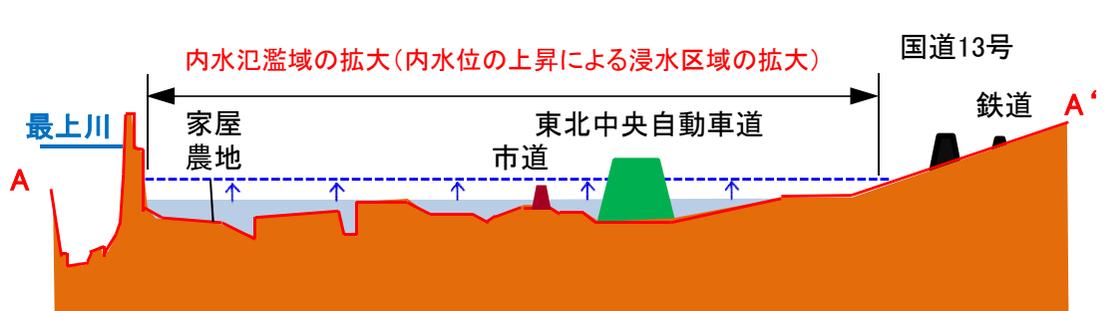
○東北中央自動車道整備後

- 当該事業の(仮)村山IC周辺は最上川の水位が上昇し大旦川の水門を閉鎖することにより内水氾濫が発生する地域である。
- 当該地域はこれまでも内水被害が発生している箇所、「大旦川流域の総合的な治水対策に関する検討会」を立ち上げ、関係機関において対策の検討を行ってきた。
- 当該事業の整備により内水氾濫域が拡大することから事業者である直轄道路事業においても負担が必要とされ、連絡水路の整備を行うこととなった。

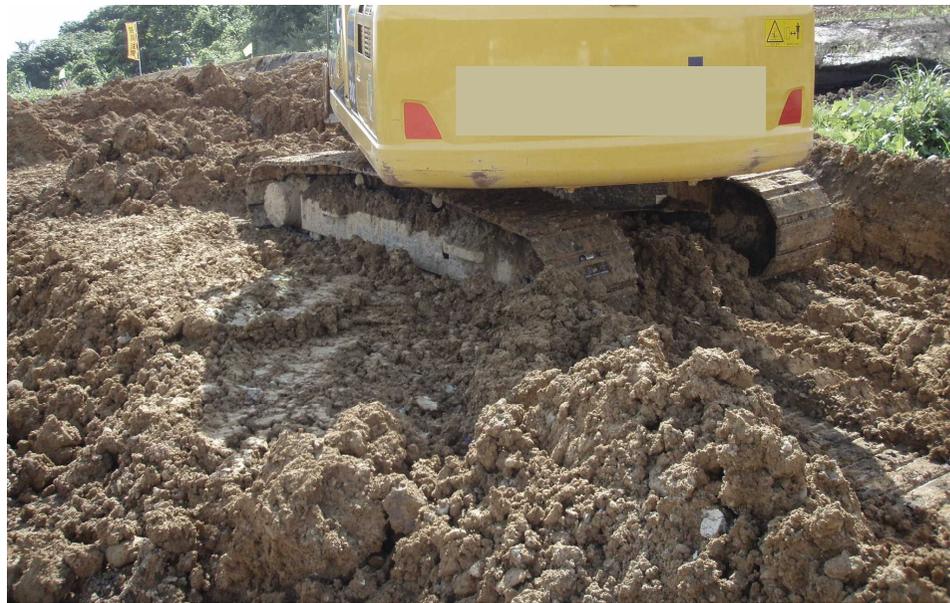
<切土箇所における泥濘化した土質状況(安定処理対策前)>

- 現地では掘削土を盛土材に流用しているが、掘削土中に膨潤性粘土鉱物が含まれることから、盛土に当たってはセメント改良による土質改良を実施。
- 盛土法面については、降雨による法面浸食や風化を防止するため法面保護工が必要となるが、セメント改良により高くなった土壌硬度に最も適した工法を試験施工において確認した。

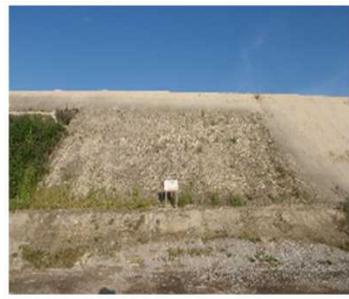
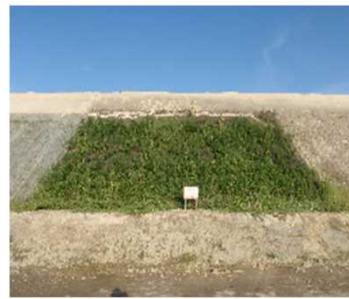
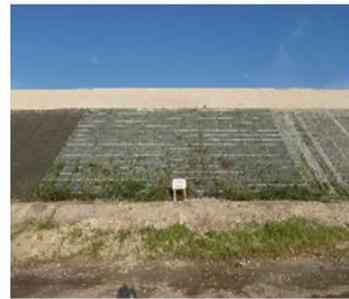
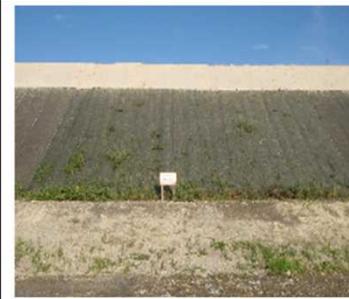
法面保護工の種類	種子散布	客土吹付	植生シート	植生マット
法面保護材料名	配合(ヨモギ・スキ・ホハギ)	配合(ヨモギ・スキ・ホハギ)	(市販製品)	(市販製品)
法面の土質	改良土(セメント)	改良土(セメント)	改良土(セメント)	改良土(セメント)
3ヶ月後の状況

所見	全体的に植生が確認できるが、生育が非常に乏しい。 △	全体的に植生が確認でき、繁茂している。 ◎	施工面に4割程度の植生が確認でき、生育は乏しい。 ○	施工面に2割程度の植生が確認でき、生育状況はまばらである。 ○
施工性	吹付機械による施工 ◎	吹付機械による施工 ◎	人力による敷設 ○	人力による敷設 ○
維持管理性	肥料分の少ない土質では追肥管理を必要とする。 △	肥料分の少ない土質では追肥管理を必要とする場合もある。 ○	肥料分の少ない土質では追肥管理を必要とする場合もある。 ○	追肥管理は基本不要。小落石抑制効果も期待できる。 ◎
経済性	◎	○	○	△
評価		◎

・セメント改良後の盛土のため、当該法面で試験施工を行い検討の結果、客土吹付への変更が必要となった。

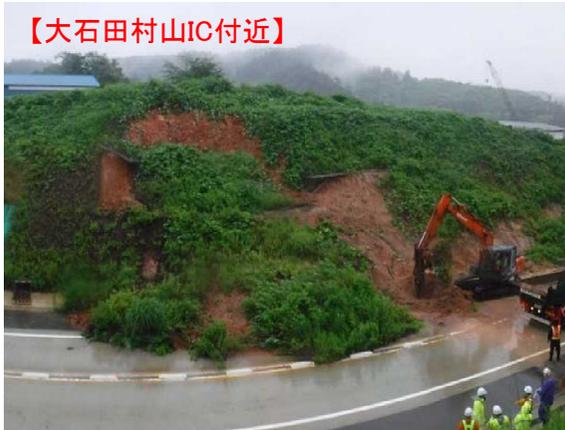
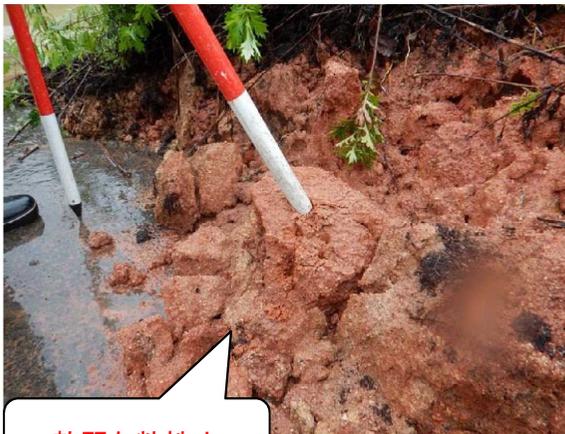
▼法面崩壊の状況(R2.7.28)

- (仮)村山IC～(仮)村山北IC間の切土箇所においては、ボーリング調査から表土の下に軟弱な粘性土の存在を確認していたが、層厚が薄いことから通常の植生による法面保護を計画していた。切土着手後、軟弱な粘性土が厚く、不均一で複雑な地層であることが確認された。
- また、隣接する供用済み区間においては大雨による法面崩落が発生しており、詳細調査の結果、施工中の区間と同様の地層の傾向が確認された。
- このため、法面安定化の対策が必要となった。

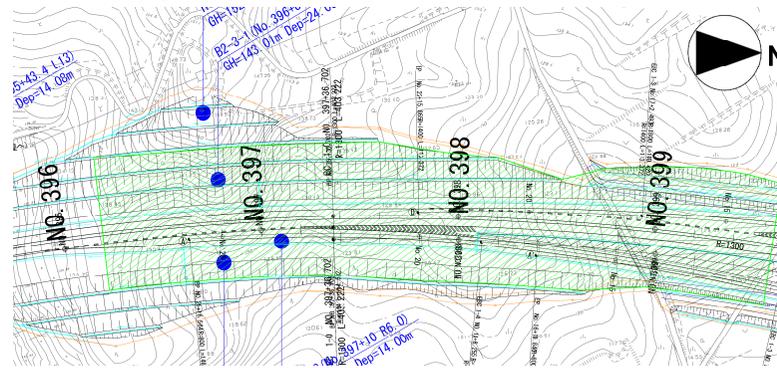
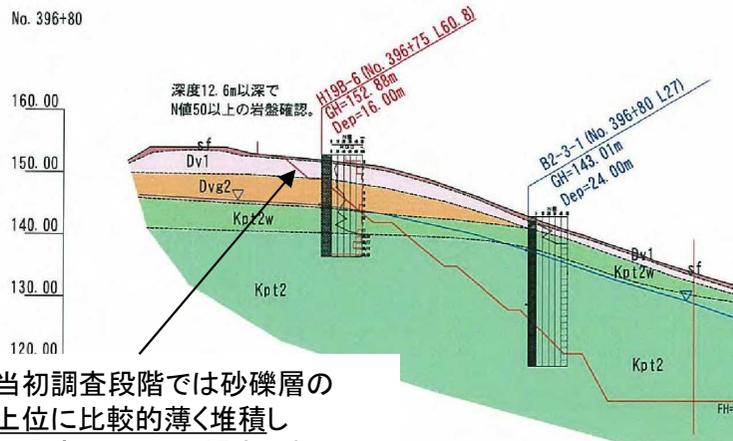
▼平面図・調査時地質横断面図

軟弱な粘性土

当初調査段階では砂礫層の上位に比較的薄く堆積し切土高は2～3m程度であった

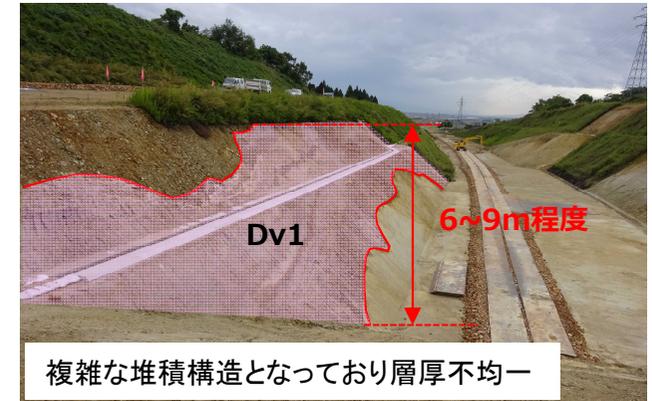
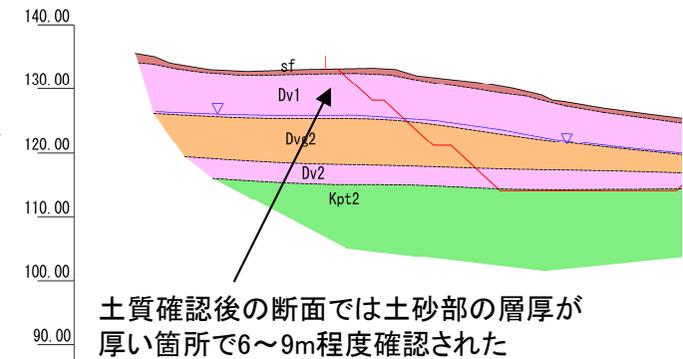
▼切土法面の状況写真・土質確認後横断面図

複雑な堆積構造となっており層厚不均一

土質確認後の断面では土砂部の層厚が厚い箇所では6～9m程度確認された

・軟弱な粘性土厚を考慮して法枠工・鉄筋挿入工による対策が必要となった。

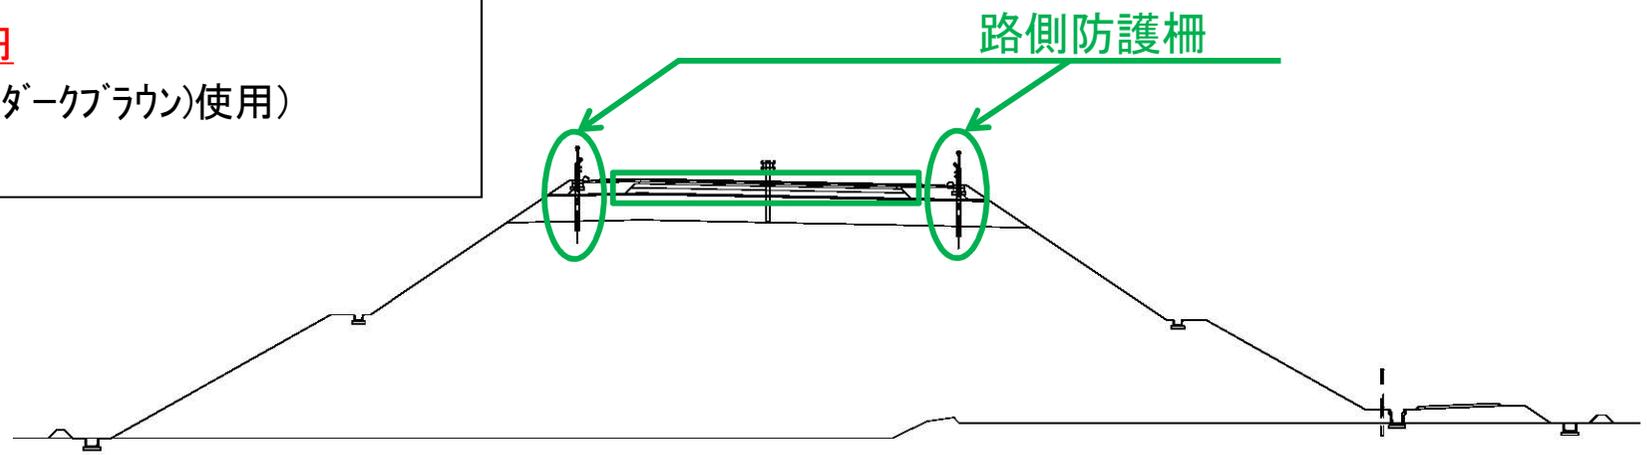
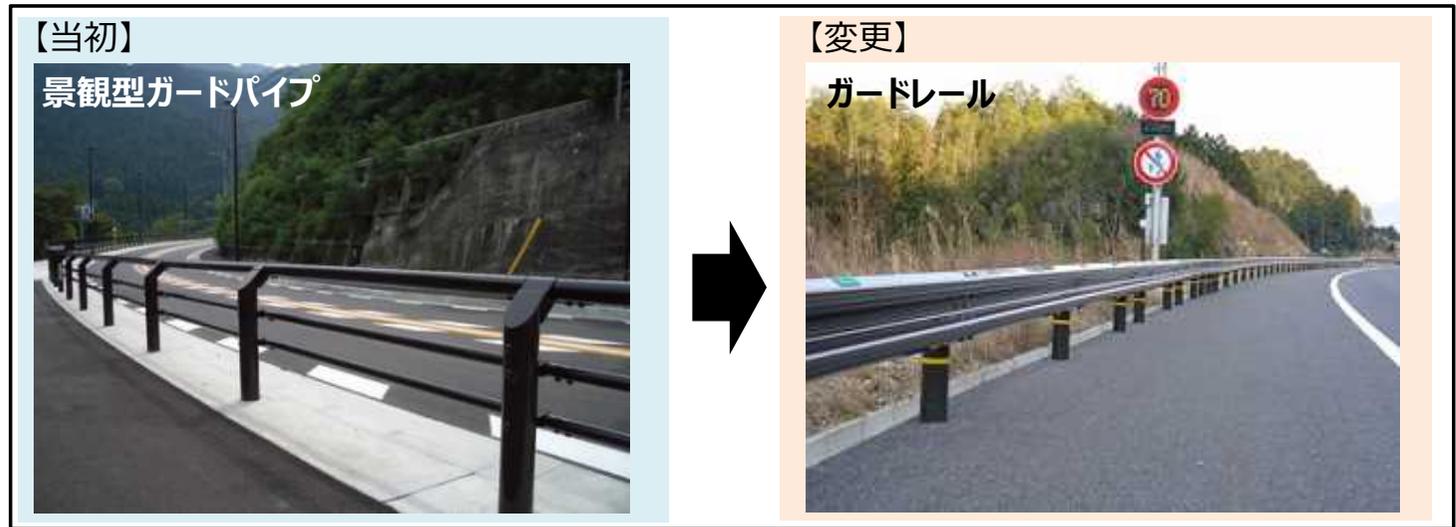
■路側防護柵見直し(-0.8億円)
 当初は景観に配慮し、透過性に優れた設計としていたが、殆どが水田・山地部であることからタイプの変更を行った
 ○当初計画: 7.1億円
 景観型ガードパイプ
 L=35,900m
 ○変更計画: 6.3億円
 ガードレール(景観色(ダークブラウン)使用)
 L=35,900m
