令和2年7月豪雨における被害の概要

令和2年11月25日（水）

山形県県土整備部河川課

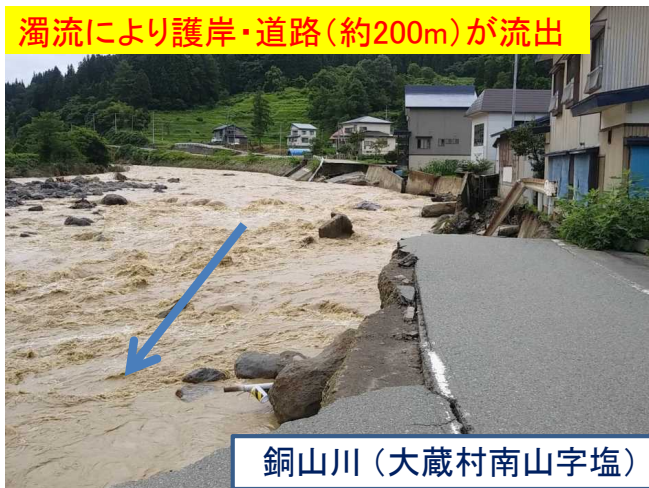
濁流により護岸・道路(約200m)が流出

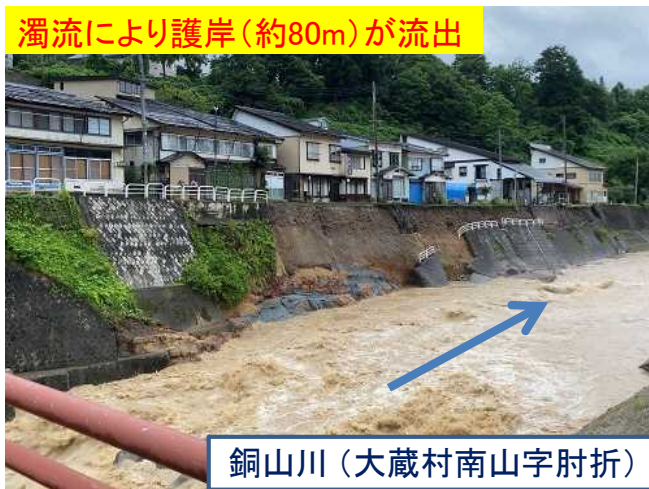
濁流により護岸(約80m)が流出

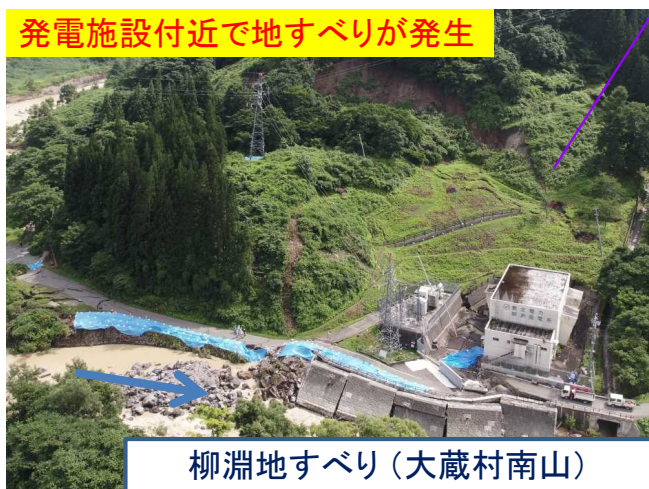
発電施設付近で地すべりが発生

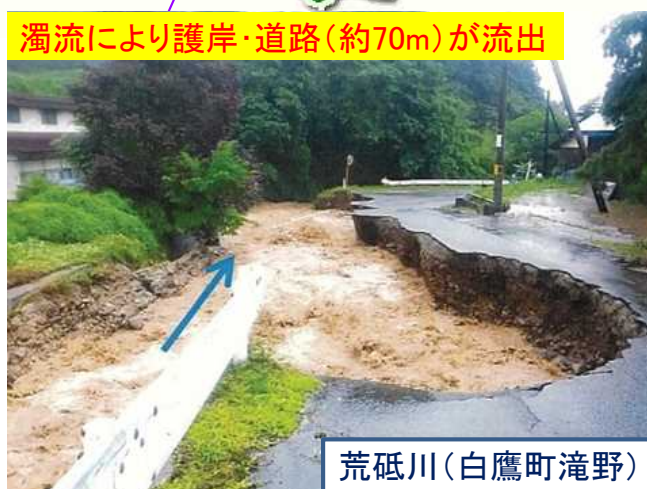
濁流により護岸・道路(約70m)が流出

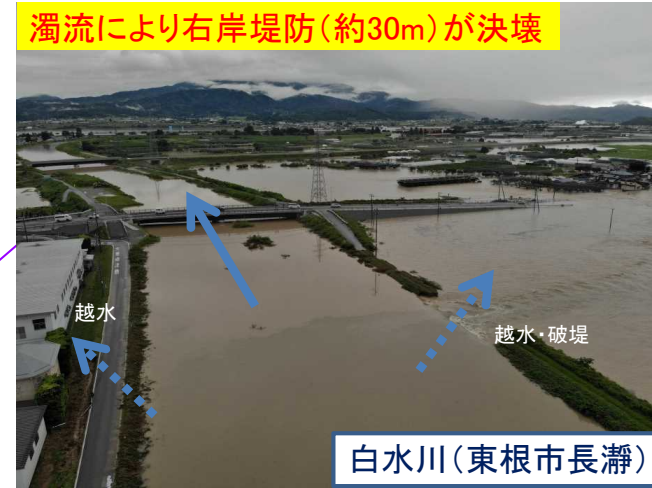
濁流により右岸堤防(約30m)が決壊

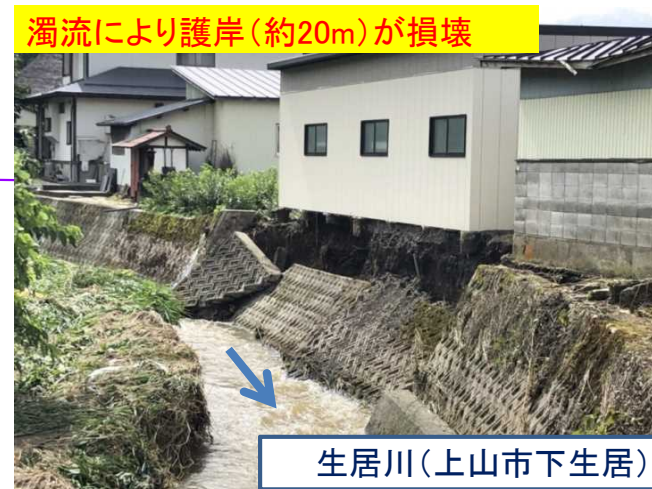
濁流により護岸(約20m)が損壊

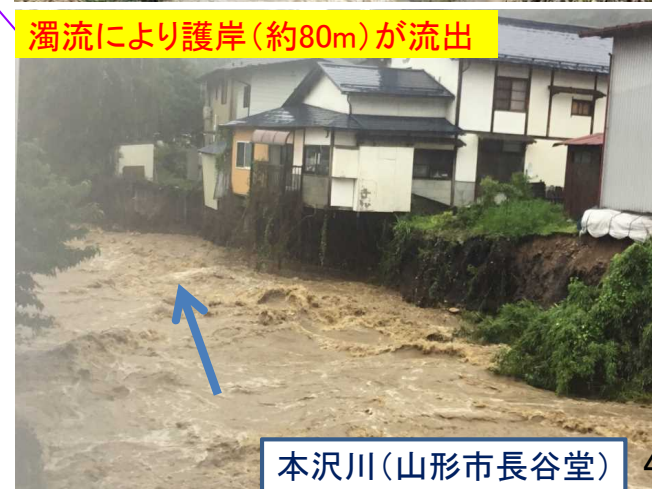
濁流により護岸(約80m)が流出

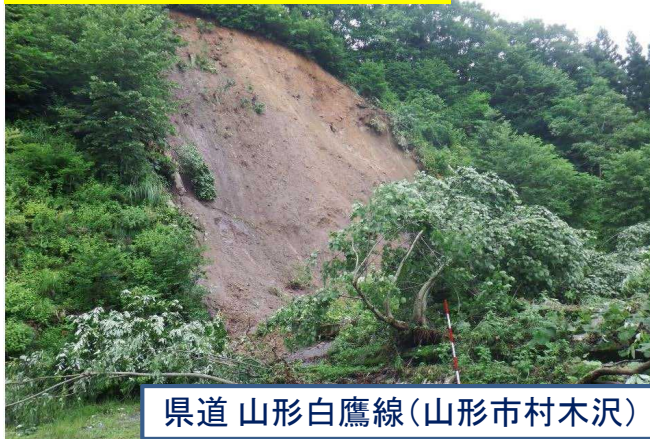
道路法面が約40mに渡り崩落

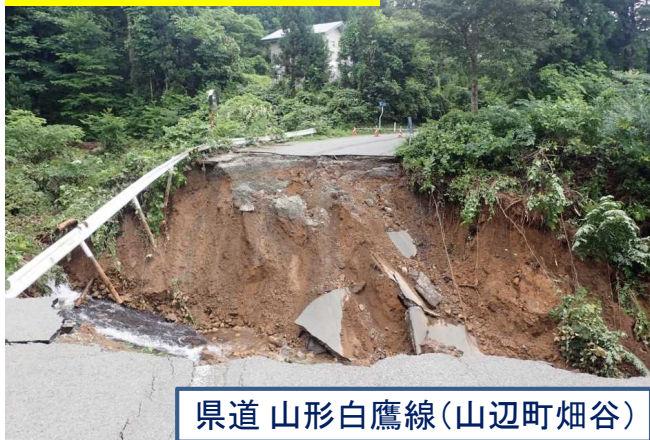
道路が約30mに渡り流出

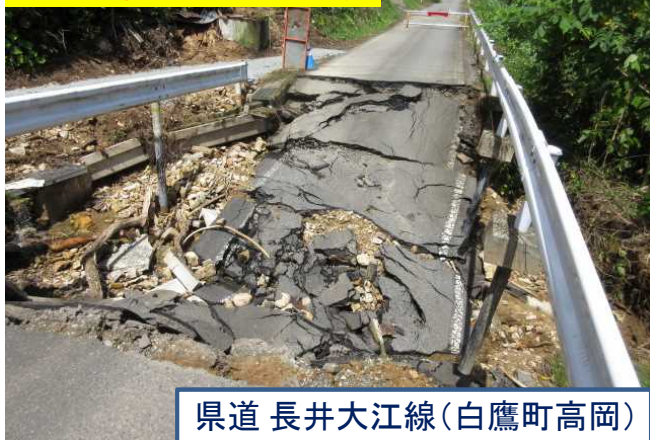
道路が約20mに渡り崩壊

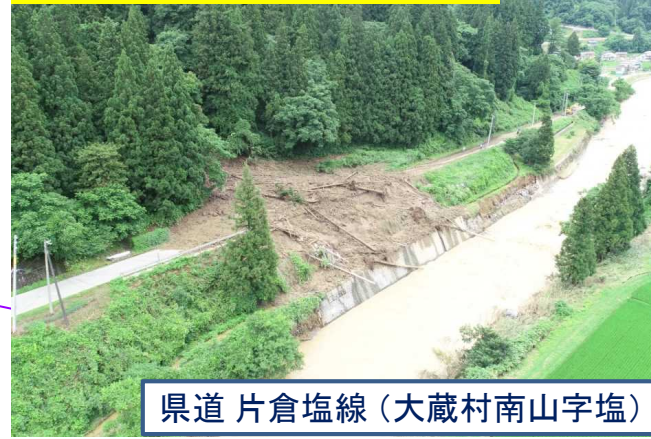
道路法面から大量の土砂が流入

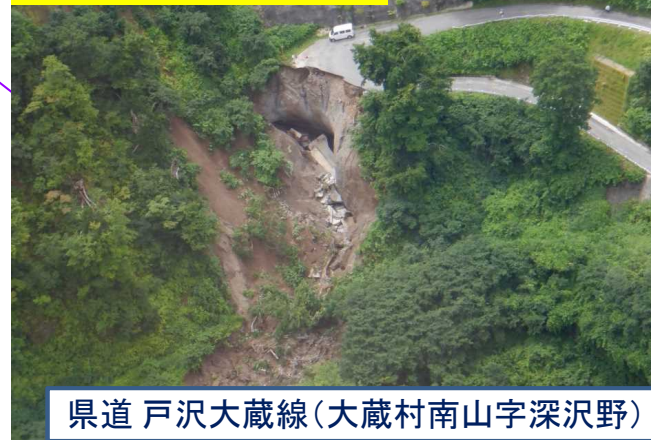
路肩が約20mに渡り崩落

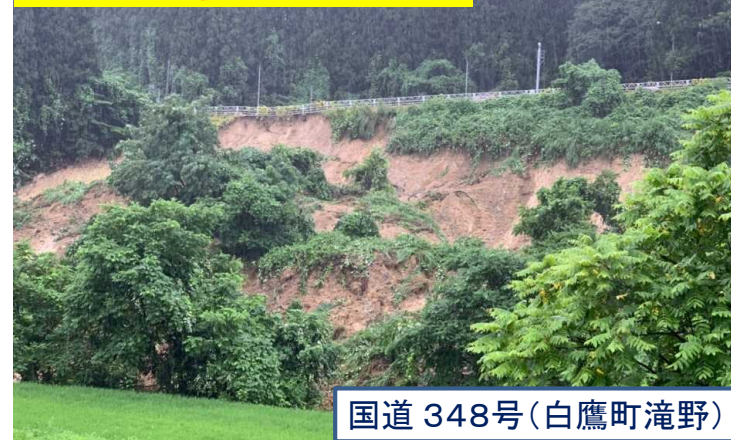
道路法面が約140mに渡り崩落

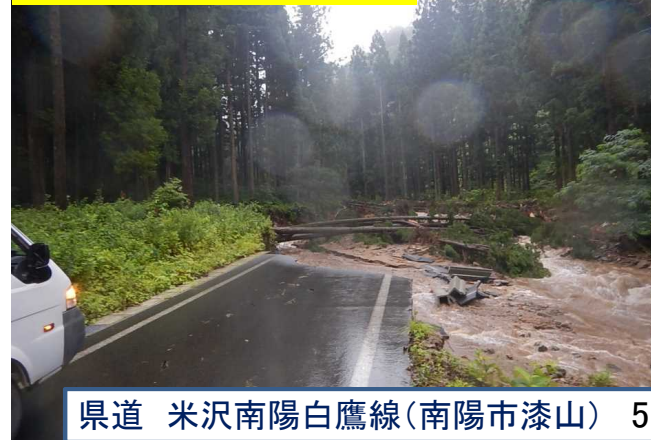
道路が約160mに渡り流出

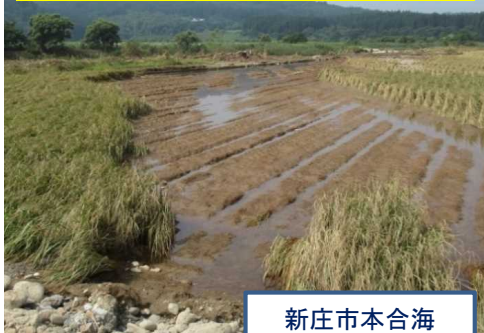
新庄市本合海

濁水が多量に流入し、水稲が倒伏・枯死、
稲体が地際部から削り取られ流亡

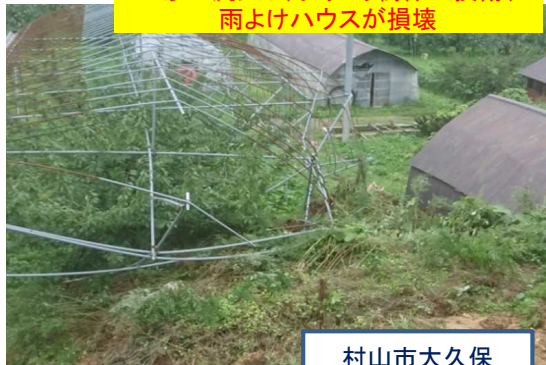
村山市大久保

土砂が流入し、おうとう樹体が損傷、
雨よけハウスが損壊

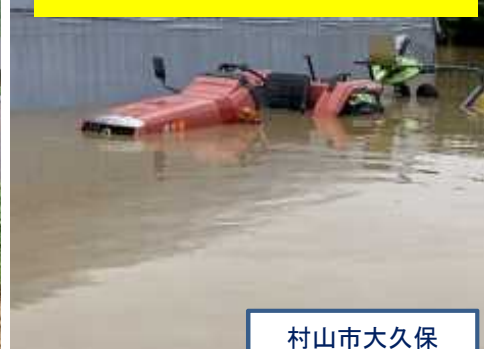
村山市大久保

トラクターなど農業用機械等が浸水

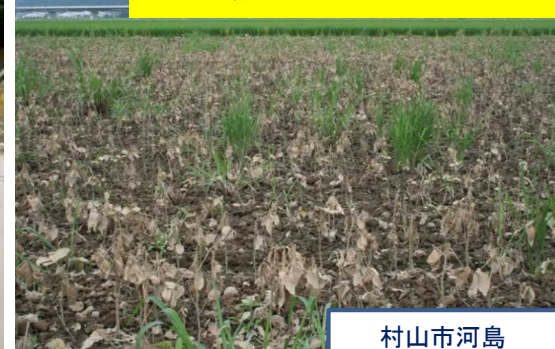
村山市河島

ほ場が冠水し、大豆が枯死

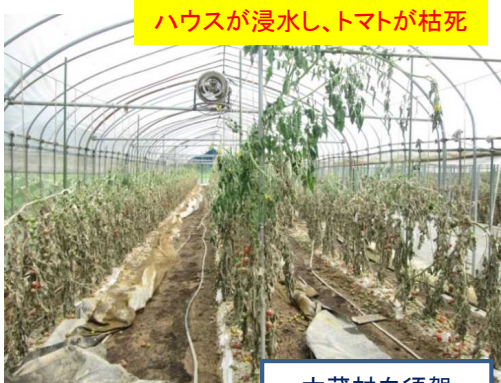
大蔵村白須賀

ハウスが浸水し、トマトが枯死

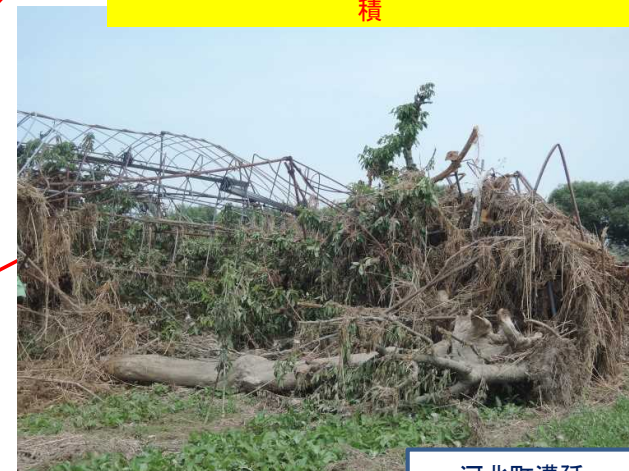
河北町溝延

果樹(おうとう等)樹体が損傷、おうとう雨よけ
ハウスが損壊、ほ場に流木が流入、土砂が堆
積

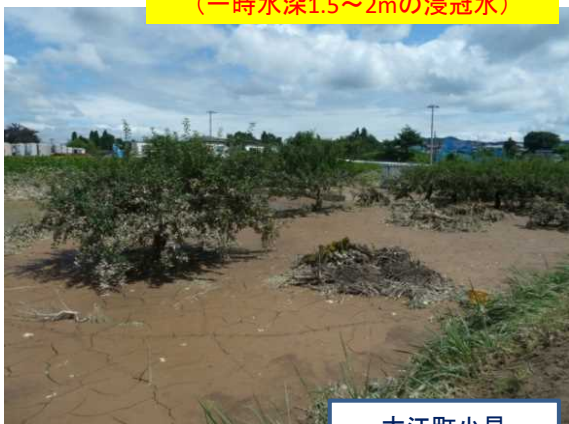
大江町小見

西洋なしほ場に土砂が堆積
(一時水深1.5~2mの浸冠水)

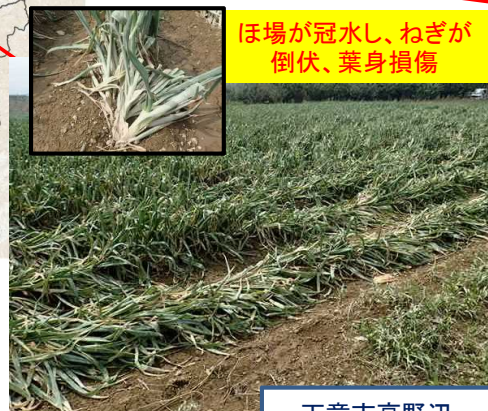
天童市高野辺

ほ場が冠水し、ねぎが
倒伏、葉身損傷

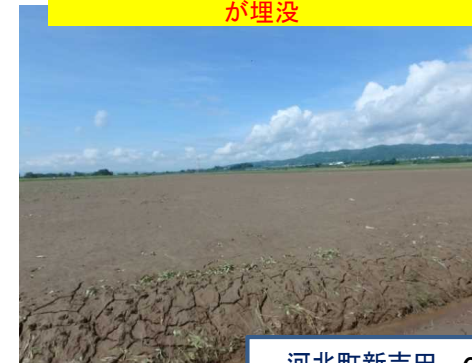
河北町新吉田

土砂が堆積し、作物(水稲や大豆等)
が埋没

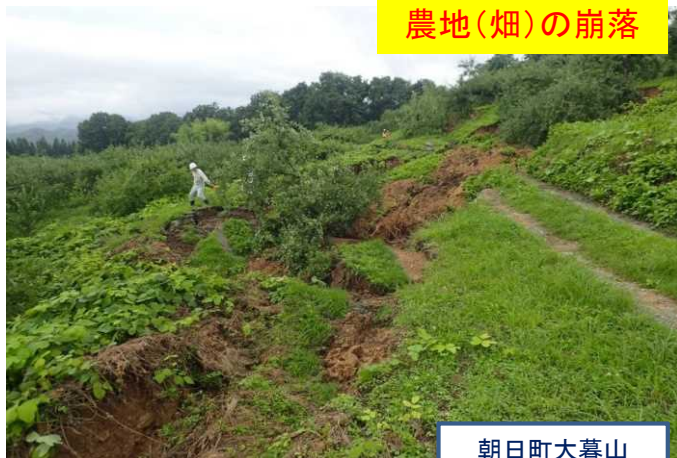
朝日町大暮山

農地(畑)の崩落

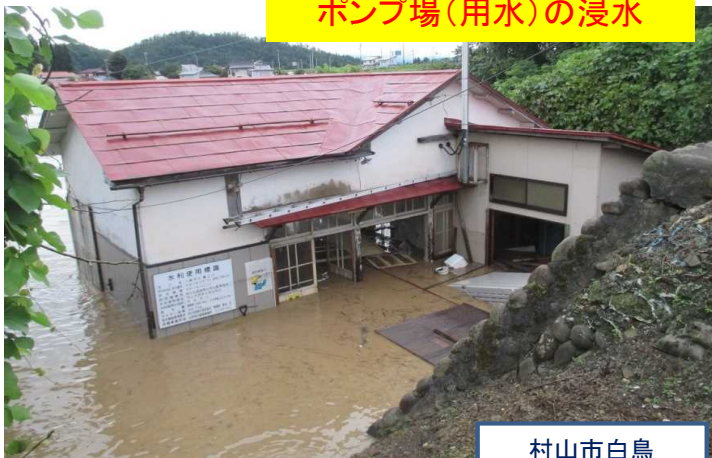
村山市白鳥

ポンプ場(用水)の浸水

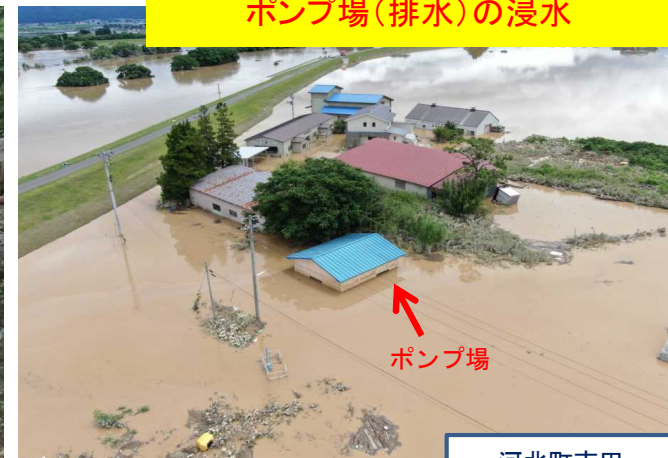
河北町吉田

ポンプ場(排水)の浸水

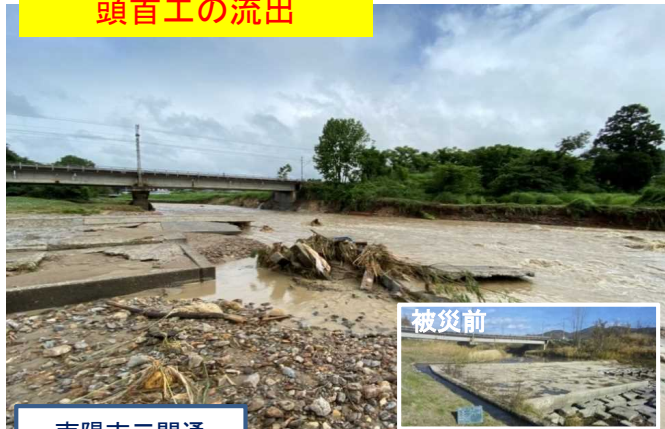
南陽市三間通

頭首工の流出

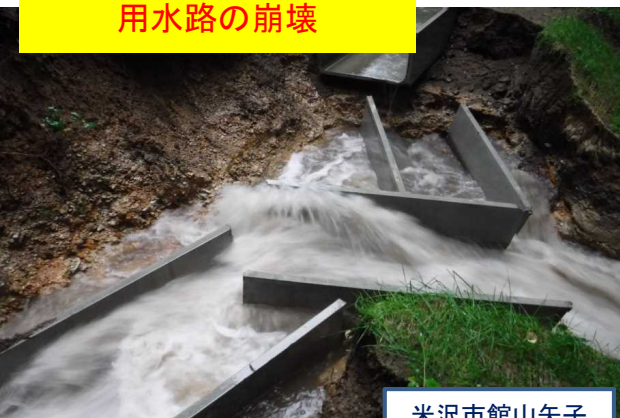
米沢市館山矢子

用水路の崩壊

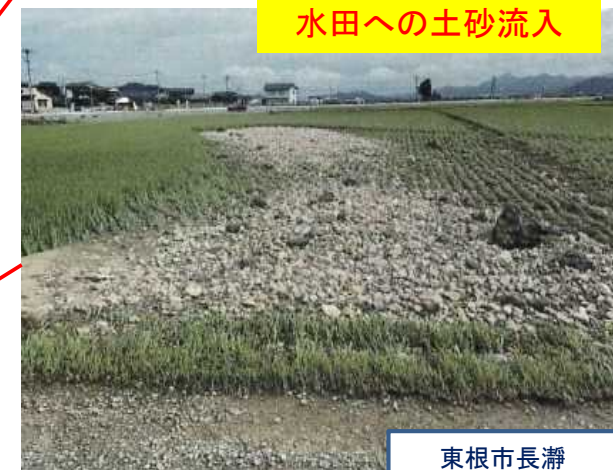
東根市長瀬

水田への土砂流入

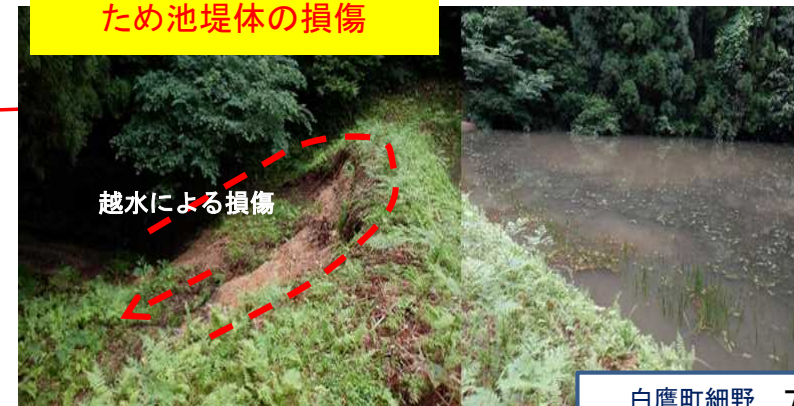
白鷹町細野

ため池堤体の損傷

越水による損傷

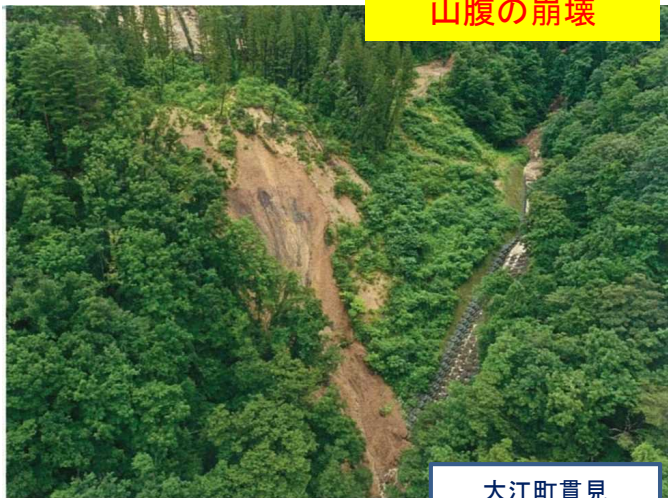
大江町貫見

山腹の崩壊

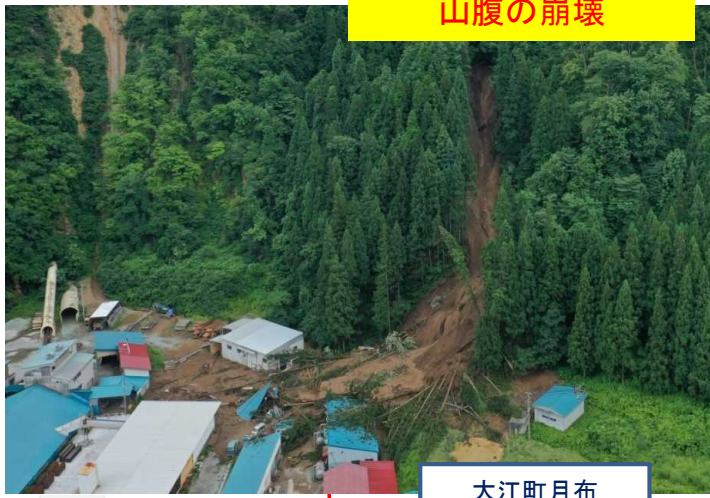
大江町月布

山腹の崩壊

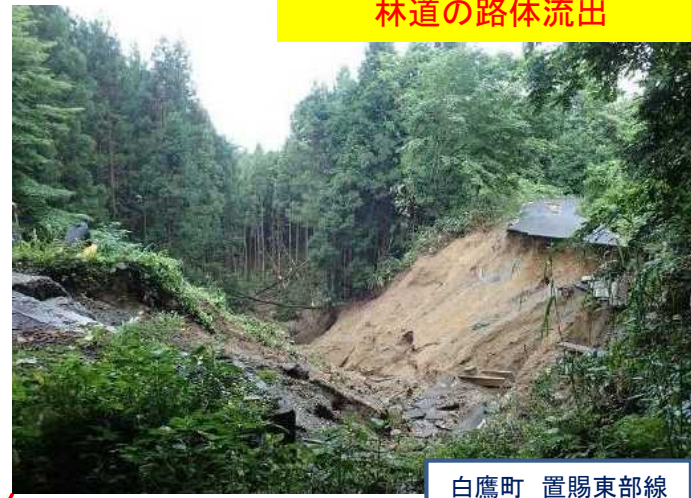
白鷹町 置賜東部線

林道の路体流出

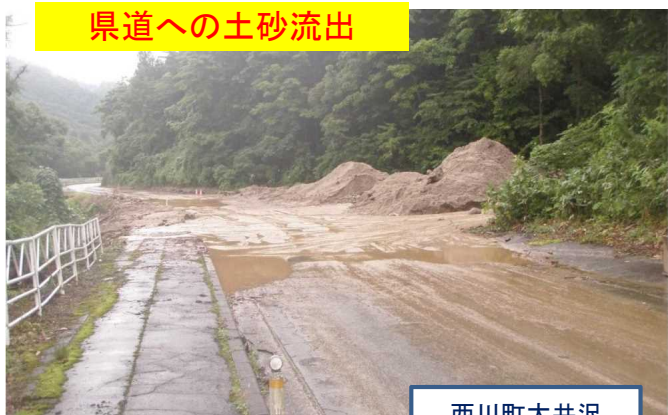
西川町大井沢

県道への土砂流出

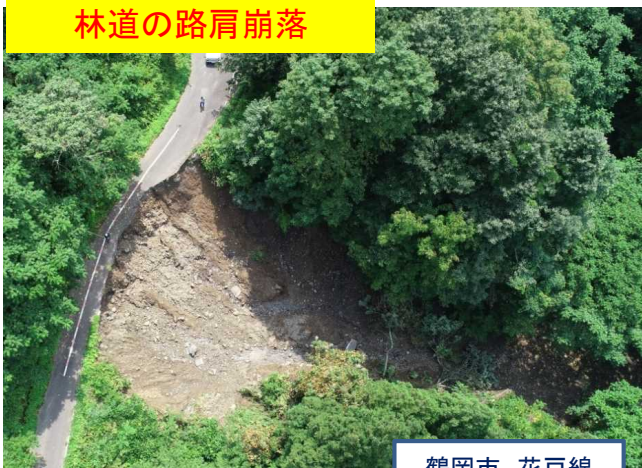
鶴岡市 花戸線

林道の路肩崩落

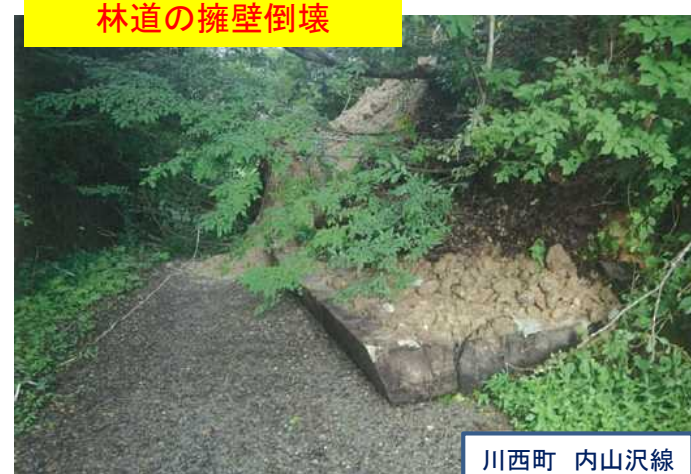
川西町 内山沢線

林道の擁壁倒壊

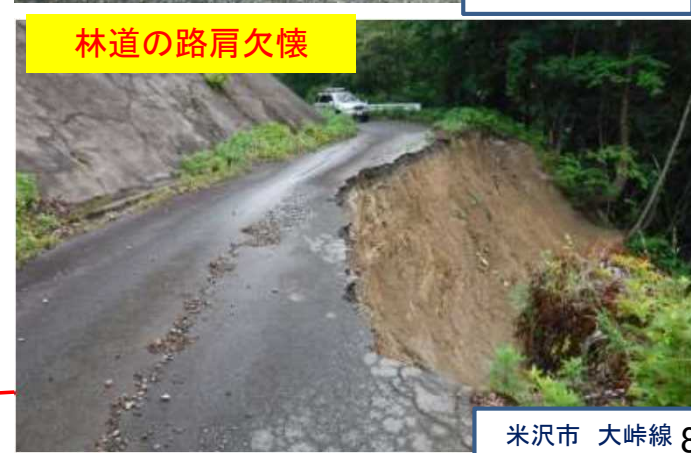
米沢市 大峠線 8

林道の路肩欠懐

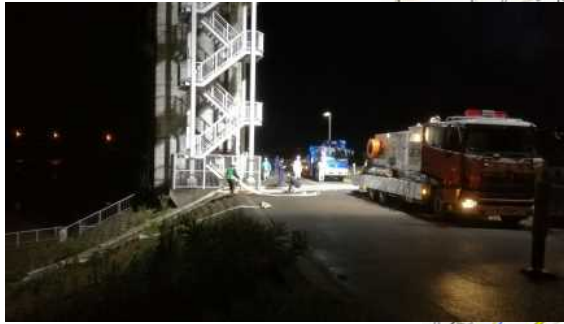
60m³/minポンプ車

7/29 20:15 ~ 20:45 稼働
大旦川水門開放のため撤収

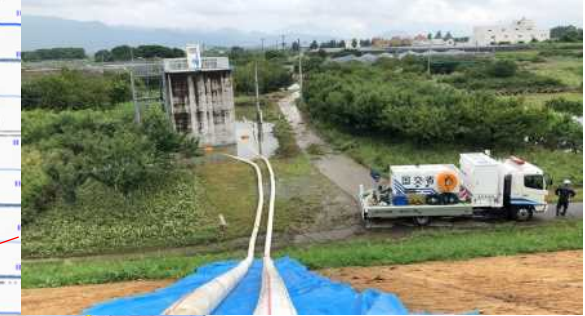
30m³/minポンプ車

7/30 17:30 ~ 7/31 16:00 稼働

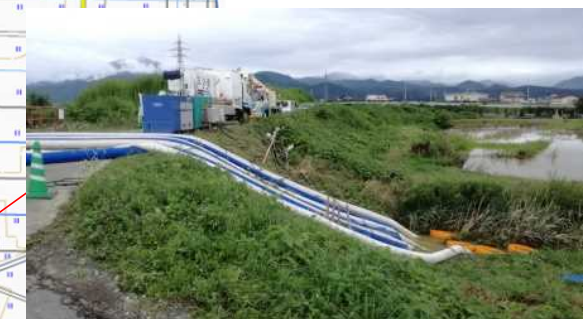
30m³/minポンプ車

7/29 16:30 ~ 7/30 8:00 稼働
