舟形トンネル緊急点検！その舞台裏

4月23日午後9時～翌24日午前3時にかけて、尾花沢新庄道路にある舟形トンネルのジェットファンを緊急点検しました。

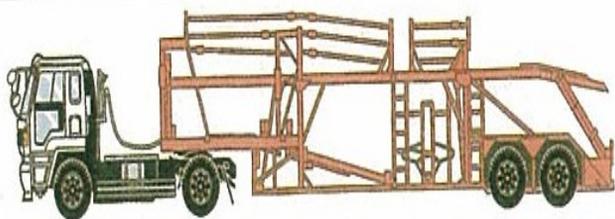
自動車運搬用セミトレーラー

4月12日夕方、積載物の高さを規定オーバーした特殊車両・自動車運搬用セミトレーラーが舟形トンネルを走行中、トンネル上部のジェットファンに接触、積んであった車の部品が落下し、後続車のフロントガラスにヒビがはいるなどしました。一歩間違えれば大事故になっています。

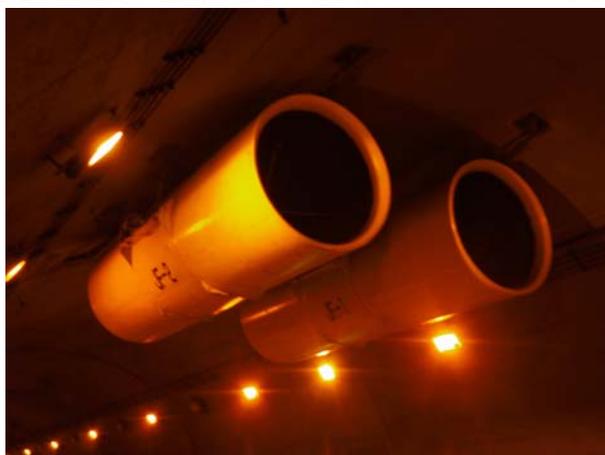
▲損傷したジェットファン

ジェットファンは車が当たる位置には設置してありません。
 本当はぶつかるはずがないのです。今回の事件により、ジェットファンの緊急点検が必要となりました。歩いて下から見ただけでは、ちゃんと動くか、変な音、振動はないか、吊り金具は緩んでないかなどが、はっきりとはわからないため、通行止めをかけて高所作業車を使って安全を確認する必要性がありました。
 万が一、吊り金具が緩んでいて誰かが車で通ったときにジェットファンが落ちたなら、それこそ一大事です。
 点検結果はジェットファン本体に凹みや変形が見られるものの、吊り金具も緩み等はありませんでした。舟形トンネルは安全に通ることができると確認できました。
 一部の自分がよければいいと考える人のせいで、このような事態になったのです。
 法律で決められたことは最低限守るようにしてください。

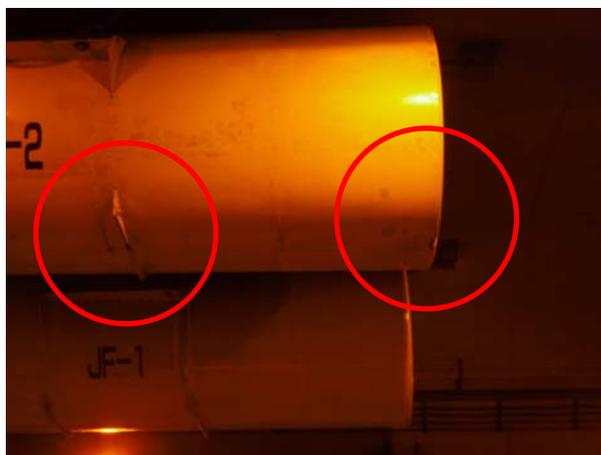
▲積んである車が接触した部分です

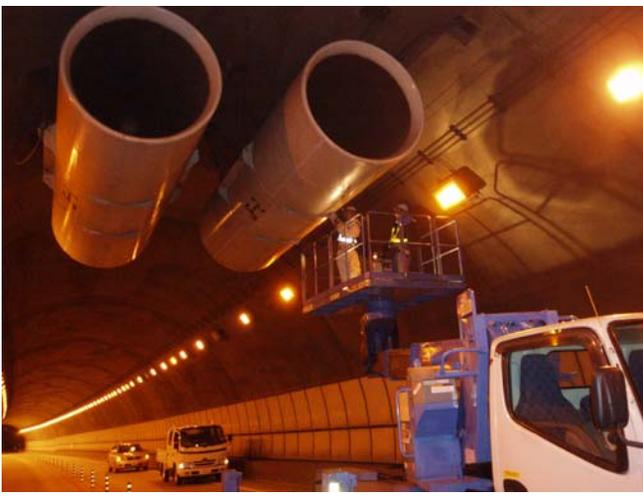
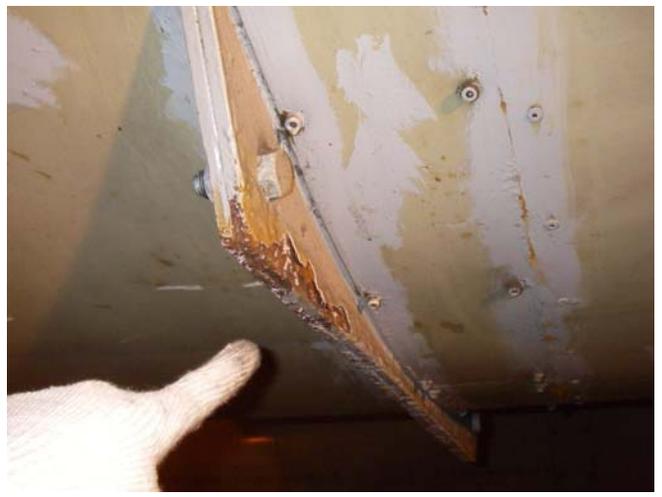
▲ジェットファンの点検の様子
