みなさまから寄せられた「お客様の声」を紹介します (12月)

消融雪設備について①

国土交通省 山形河川国道事務所 尾花沢国道維持出張所

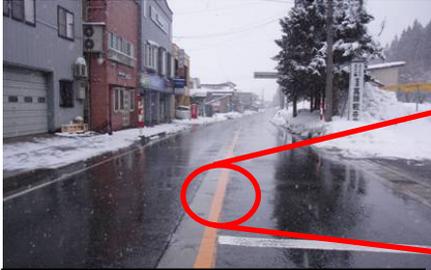
車道散水消雪設備

冬の道路を安全に通行できるように、消融雪設備を設置してある所があります。
 上の写真は、散水消雪設備といって、地下水や湧水、川から引いた水を利用して雪を溶かす設備です。
 (写真箇所は河川から引き込んだ水を利用) 水をポンプで汲み上げ、ノズルの部分から水をまいて雪を溶かします。
 お電話をいただいて点検したところ、センサーの不具合で設備が反応していない状態でした。みなさまには大変ご迷惑をおかけしました。
 お願いです。道路の散水ノズルに雪を出す方を見受けますが、雪の塊によって事故が起きる可能性があります。道路に雪を出さないようにご協力をお願いします。

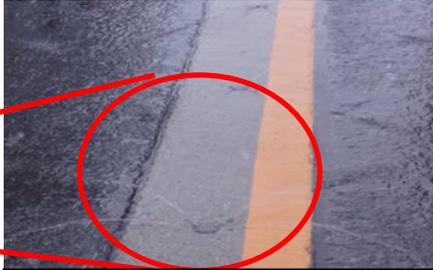
散水状況

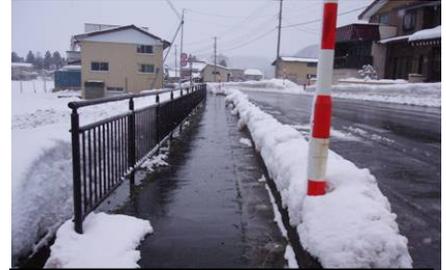
歩道散水消雪設備

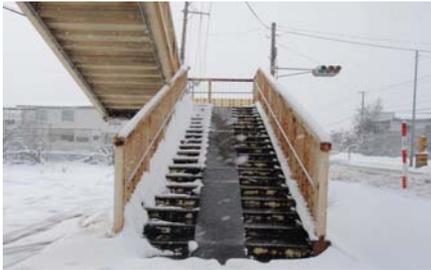
電熱線設置歩道橋

今回は消融雪設備のご意見でしたので、別のタイプの消融雪設備も紹介したいと思います。
 道路と違って、横断歩道橋は機械が通ることはできません。また、地面から離れている分、風や気温の影響を直接受けます。その間に積もった雪などが凍ってしまうと、階段での滑落など、歩行者にとって大変危険です。そのため、階段部分には積もった雪が溶けるよう、ヒーティング設備が設置してあります。
 階段内部に電熱線を埋設する方法や、マット型の装置をあとで設置する方法もあります。
 横断歩道橋は生活道路、通学路で多くの方々に利用していただいています。道路パトロールでの確認も行っていますが、もし作動していない様な状況がありましたら、ぜひご連絡ください。よろしくお願ひします。

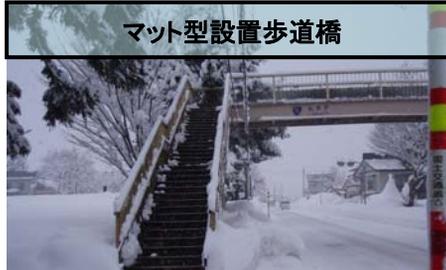
マット型設置歩道橋

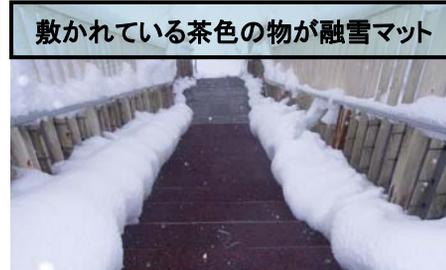
敷かれている茶色の物が融雪マット
