道路の穴ぼこ ～ポットホール～

発行者：国土交通省 東北地方整備局 山形河川国道事務所 山形国道維持出張所

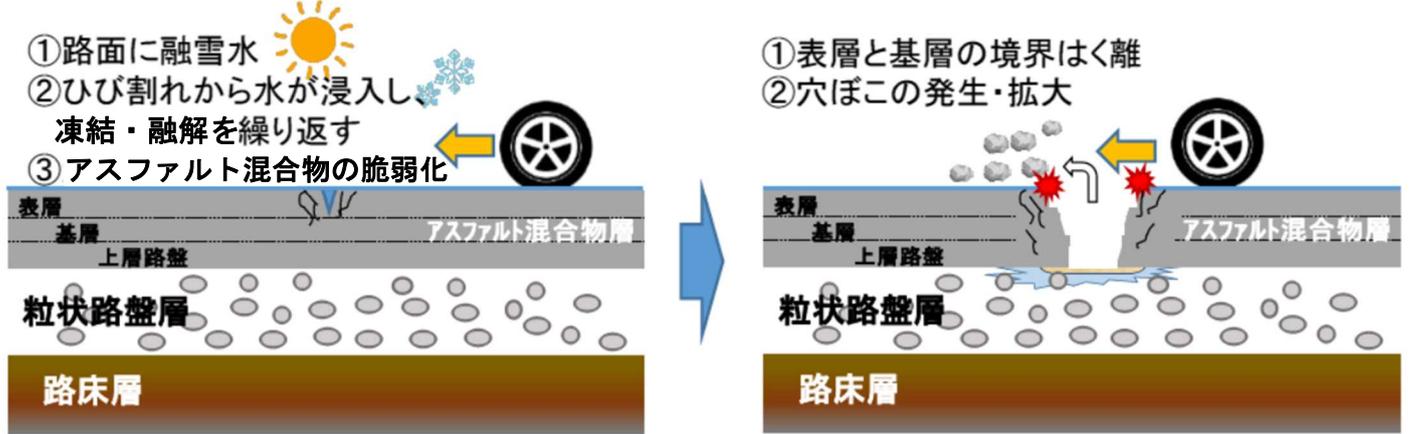
穴ぼこ発生メカニズム

冬期間、道路の小さな穴やひび割れ部分から雪どけ水や雨などがしみこみ、凍結と融解を繰り返すことでひび割れが進行し、穴(ポットホール)ができます。その上を車両が何度も通ることで荷重や衝撃が原因となり、穴がだんだん大きくなってしまいます。

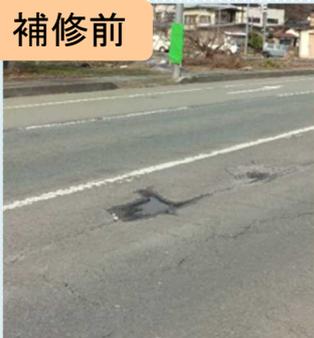
補修前

道路巡回中に発見！！
応急的に穴を塞ぎます。
