～ 橋梁補修工事が完了しました～

平成21年度の当出張所の工事を順次紹介します。
昨年9月末より工事を行っていた
「置賜地区橋梁補修工事」が無事完了しました。
ご通行の皆さま、ご協力ありがとうございました。

工期：平成20年8月12日～
平成21年7月10日

場所：一般国道113号
(小国町～飯豊町)

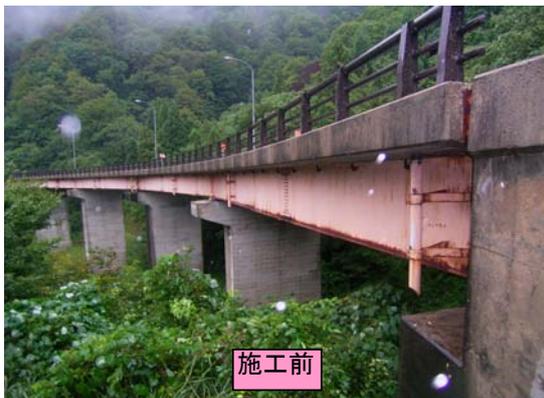
施工前

紅葉橋

砂を高圧で吹き付けて古い塗装や錆を取り除き、塗り替えました。
これにより、鋼材の腐食の進行が防止され、橋の寿命が延びます。又、景観も良くなりました。

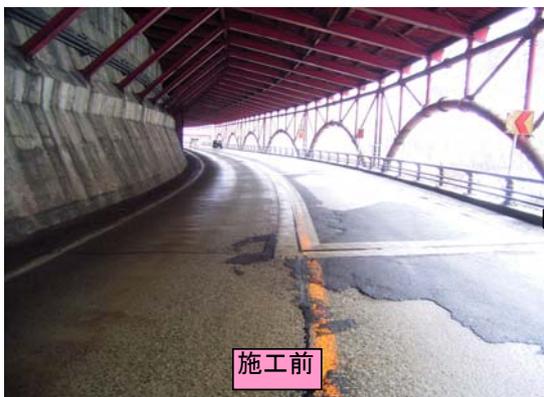
施工前

赤芝スノーシェッド

施工前のコンクリート路面は長年の通行車両による摩耗で、わだちや損傷が激しかったため、
コンクリートの路面を機械で削り、アスファルト舗装を行ないました。
これにより、わだちにハンドルを取られたりすることなく、安全に走行できるようになりました。

赤芝スノーシェッドは川側の路面半分が橋になっています。
紅葉橋の飯豊側も同様な構造です。

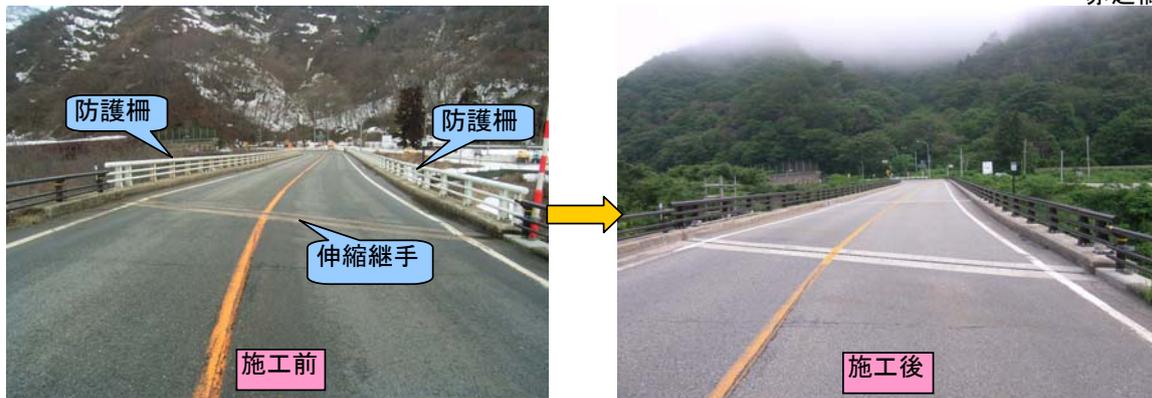
安全性向上の為、橋の防護柵(高欄)を1ランク上の強度の物に取り替えました。
又、朽朽化した伸縮継手を新しい物に取り替えました。

橋は長さや構造によって違いますが、夏と冬の温度変化で数センチ伸縮します。
その伸縮の吸収や、耐震性向上のための重要な部材が伸縮継手です。
又、伸縮継手は路面の雨水などを下に漏らさない構造となっています。
その機能が失われると、雨水や冬期間の凍結抑制剤散布による塩分を含んだ雪解け水が下に
流れ、橋台などのコンクリートを傷めてしまいます。
