荒川の過去の主要洪水一

洪水の特性

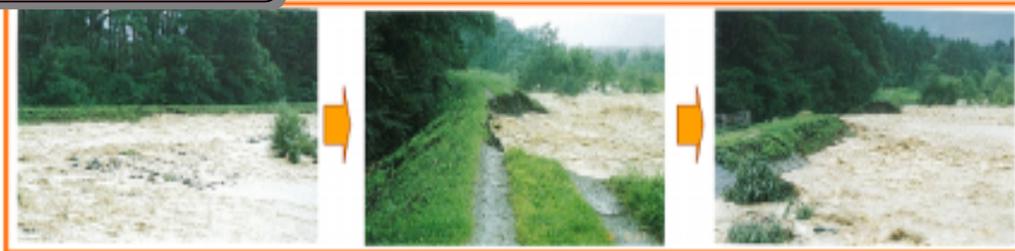
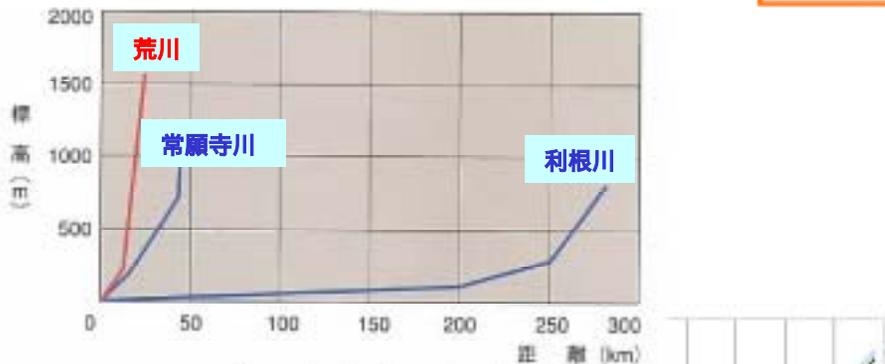
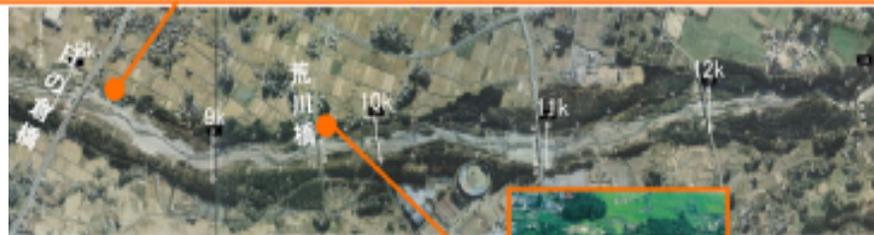
平成10年9月洪水

洪水発生年	要因	流域平均2日雨量 (mm/2day)	流量地点:八木田 (m³/s)	被害状況
昭和57年9月12日	台風18号	237.8	1,257	・荒川橋下流右岸で破堤 ・護岸(9箇所)、堤防(1箇所)
昭和61年8月5日	台風10号	372.7	936	・さくら橋上流左岸及び日の倉運動公園下流左岸で破堤 ・護岸(11箇所)
平成元年8月6日	台風13号	307.3	905	・洗掘による堤防の決壊(4箇所)
平成10年9月16日	台風5月	214.4	801	・右岸の堤防が長さ100mに渡って決壊 ・氾濫面積; 58.3ha
