水門等水位観測員講習会実施

～一関出張所～

一関遊水地磐井川地区築堤他工事 工事情報

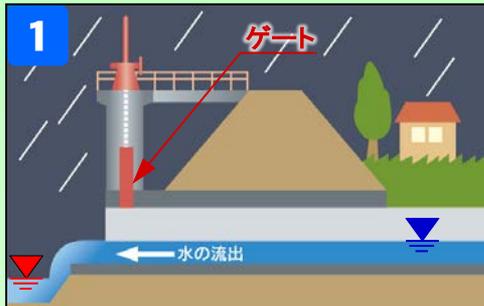
平常時や川の水位が低い時は、施設のゲートは開いているため、堤内地からの雨水等を川に排水している。(順流)

外水位 < 内水位

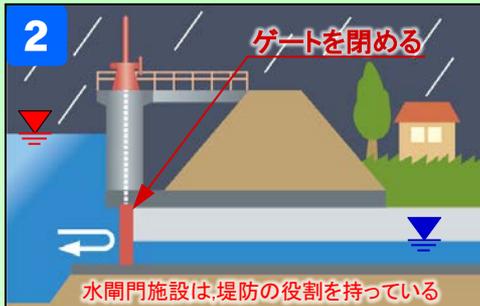
降雨により川の水位が高くなると、川の水が施設を通して堤内地に流れ込み(逆流)、浸水被害が発生するため、施設のゲートを閉める。

外水位 > 内水位

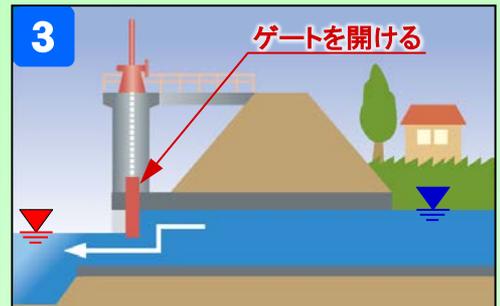
降雨の水位が低くなり、堤内地への逆流の心配が無くなったなら施設のゲートを開けて、堤内側に貯まった水を川に流す。

外水位 < 内水位

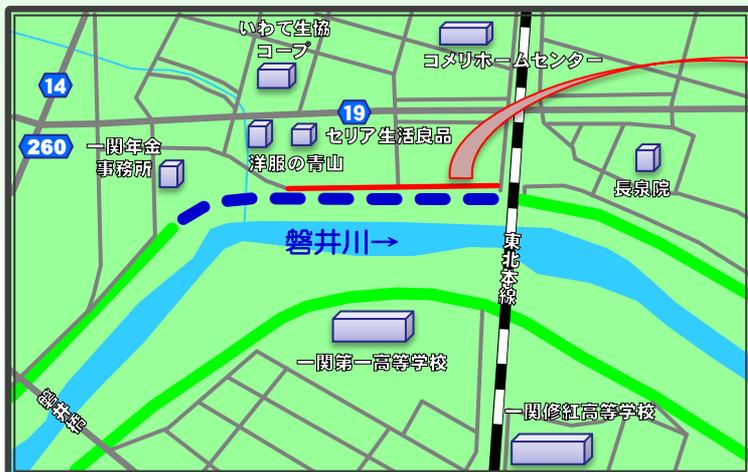
一関遊水地磐井川地区築堤他工事が、一関市内を流れる磐井川で行われています。石畑地区では、堤防の嵩上げ工事に伴い市道中央町石畑線の付け替え工事が行われてい

凡例

---	堤防嵩上げ工事
—	通行可能

ましたが、今月の12日より通行可能になりました。
